# Asbestinventarisatetest

Keizersplein 24/3, 9300 Aalst

Attestnummer : 20251009-000165.000

Uitgegeven op : 09.10.2025

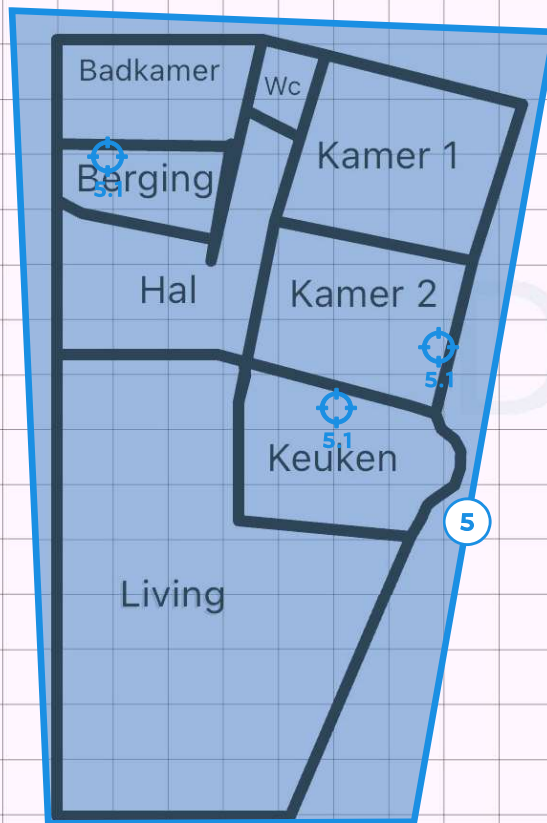
## Plan 1.4: Appartement plan +1 kopie

alle muren zijn bepleister, binnenwanden langs weerszijden

| Beschrijving | Type | Actie |
|---|---|---|
| 5. Muurpleister | Geen asbest | - |

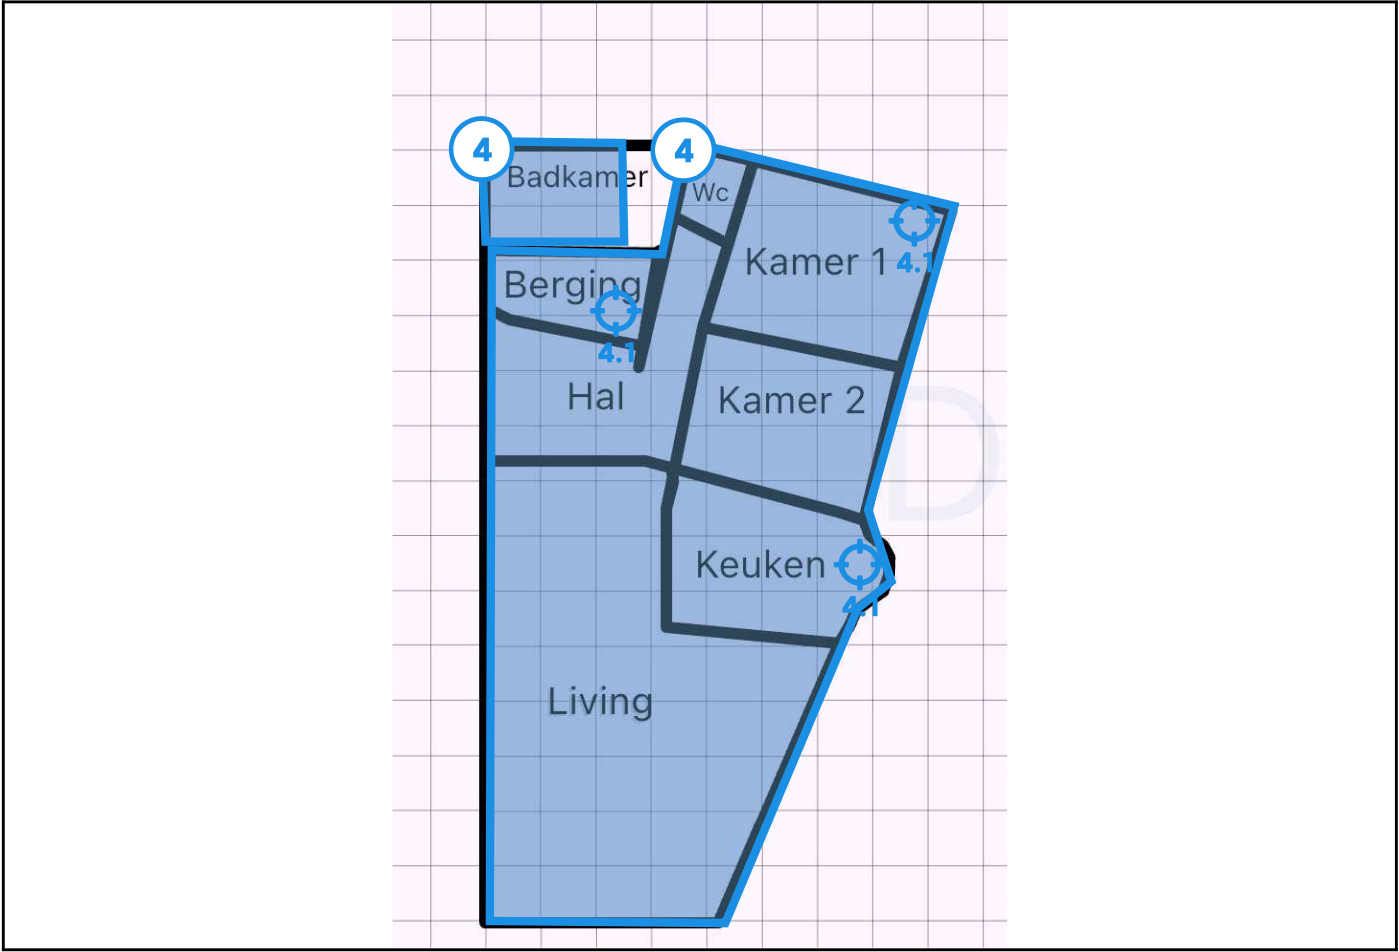
# Plan 1.5: Appartement plan +1 kopie

| Beschrijving | Type | Actie |
|---|---|---|
| 4. Plafondpleister | Geen asbest | - |

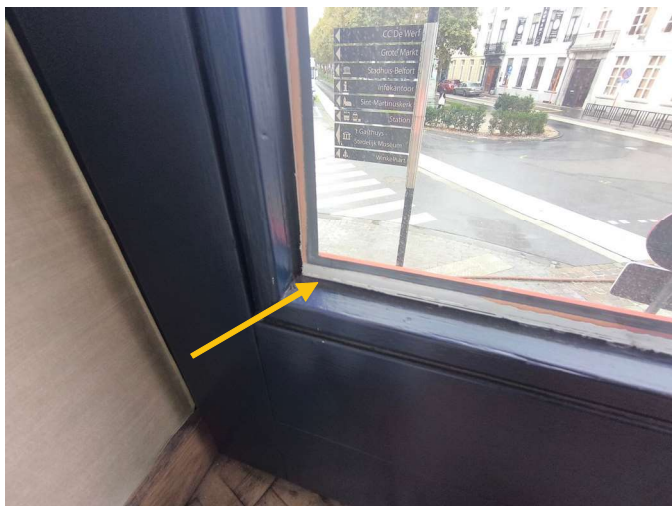
## Fiche 1: Kit niet verdacht (visueel vastgesteld)

De gebruikte siliconen kit is niet asbestverdacht

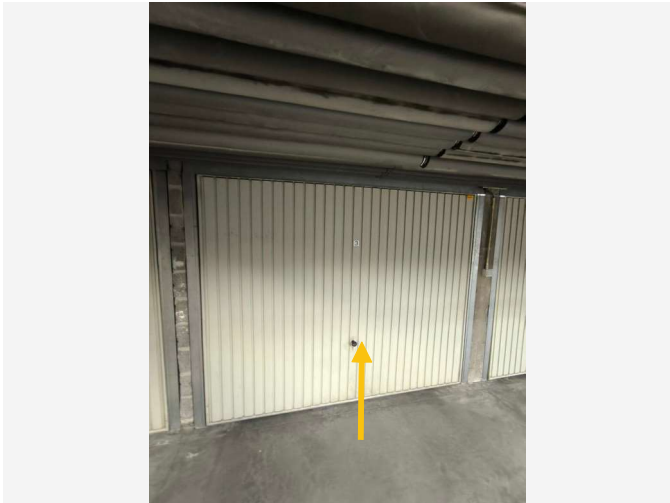
geen verdachte toepassingen vastgesteld in berging en garagebox

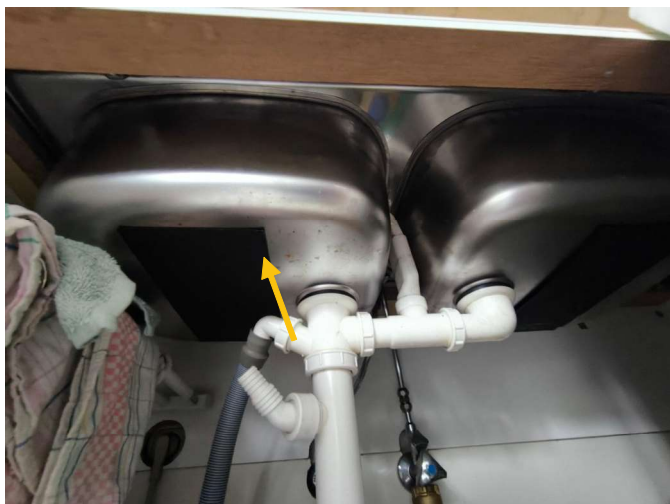
De keuken is van een recent bouwjaar, de ontdreuningsplaat spoelbak keuken werd gecontroleerd en is niet verdacht

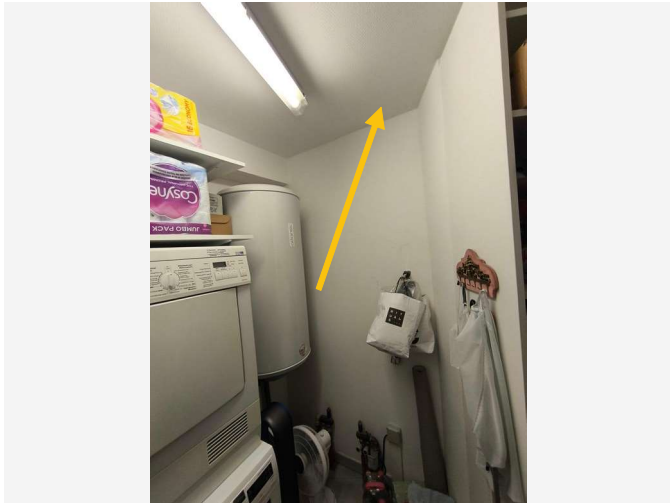
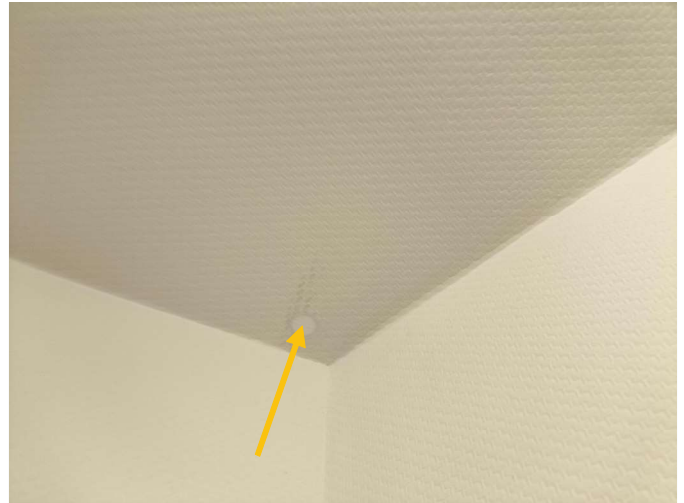
## Fiche 4: Plafondpleister

Geen asbest

| # | Type | Referentie | Resultaat |
|---|---|---|---|
| 4.1 | Mengmonster | 02 | Geen asbest |

| Opmerking | <p>Volgens het inspectieprotocol is een monstername van het pleisterwerk verplicht om dit te identificeren als niet-asbesthoudend.</p> <p>Locatie staalnames: individuele ruimte: berging en kamer/ natte ruimte:keuken / stookplaats:NVT / traphal: NVT</p> <p>De vermelde oppervlaktes en volumes betreffen een beredeneerde schatting. Er worden geen rechten verleend aan deze oppervlaktes/volumes. De dikte is een schatting die voorkomt uit de monsterplaatsen en is daarom niet altijd representatief.</p> <p>Er bevinden zich enkele plafonds . Het is niet duidelijk of er pleisterwerk of asbest toepassingen aanwezig zijn achter/op deze valse plafonds, het is aangewezen om bijkomend onderzoek uit te voeren bij werken</p> |

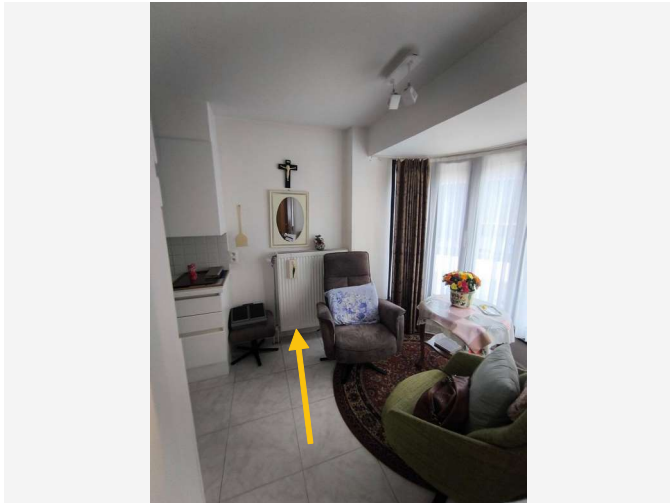
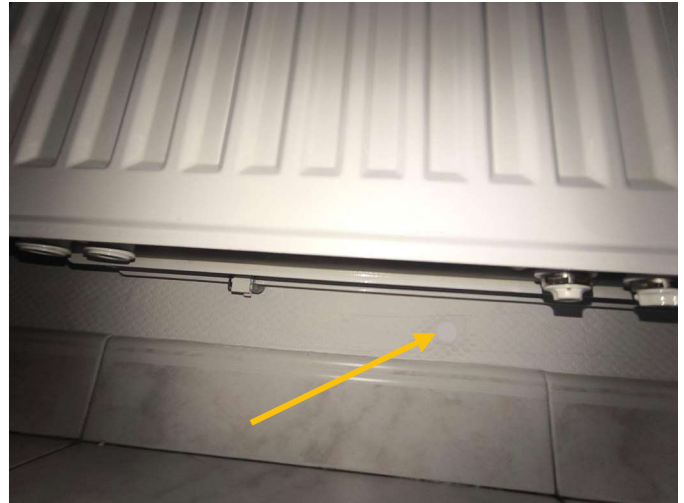
## Fiche 5: Muurpleister

Geen asbest

| # | Type | Referentie | Resultaat |
|---|---|---|---|
| 5.1 | Mengmonster | 01 | Geen asbest |

| Opmerking | <p>Volgens het inspectieprotocol is een monstername van het pleisterwerk verplicht om dit te identificeren als niet-asbesthoudend.</p> <p>Locatie staalnames: individuele ruimte: berging en kamer / natte ruimte:keuken / stookplaats:NVT / traphal: NVT</p> <p>De vermelde oppervlaktes en volumes betreffen een beredeneerde schatting. Er worden geen rechten verleend aan deze oppervlaktes/volumes. De dikte is een schatting die voorkomt uit de monsterplaatsen en is daarom niet altijd representatief.</p> |
