# Asbestinventarisatetest

Leopoldlaan 84/47, 9200 Dendermonde

Attestnummer : 20251014-000272.000

**Asbestveilig** (maar niet asbestvrij)

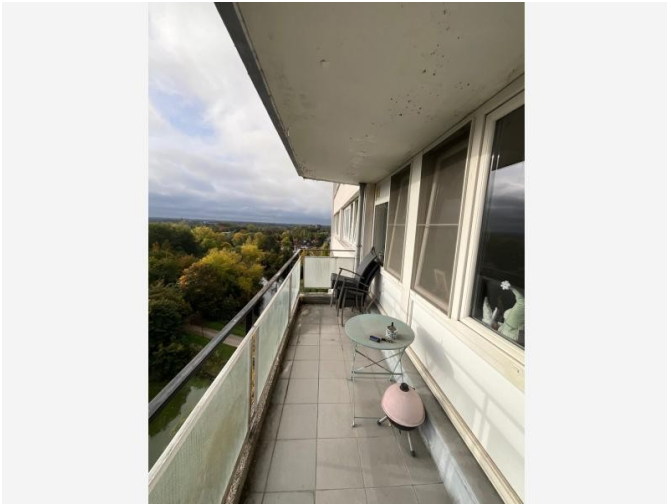
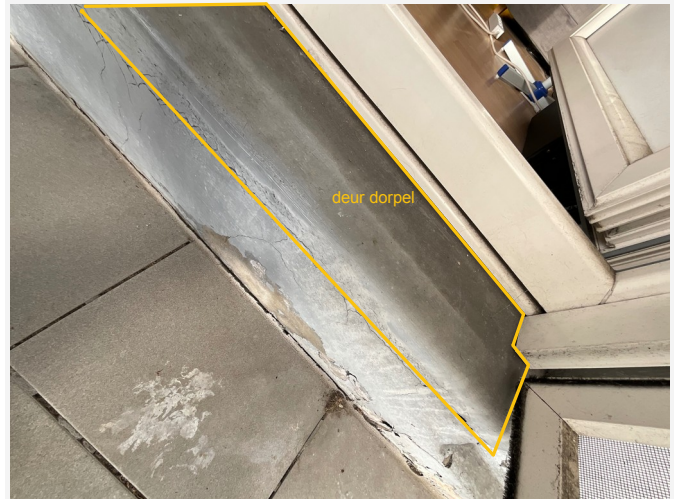
Beschrijving	Type	Actie
1. Venster-deurdorpel buiten (asbestcement)	Asbestmateriaal	Zorgvuldig beheren

Afschuren van de toepassing zal de blootstellingrisico's verhogen

Eindbeoordeling materiaalrisico	Laag materiaalrisico en/of verlaagde kans op vezelvrijgave
---------------------------------	--

Gebondenheid	Categorie 1: hechtgebonden in oorsprong
Asbestsoort (vezeltype)	Crocidoliet aanwezig
Asbestconcentratie	Laag (< 50%)
Afschermingsgraad van het gehele materiaal	Niet stootvaste afscherming
Toestand van het materiaal	Licht beschadigd, licht verweerd. Intact calciumsilicaatmateriaal of categorie III 'gebondenheid'

Beschrijving	Venster-deurdorpel buiten (asbestcement)
Omgeving	Buiten
Primaire drager	Wandopening verticaal (raam, deur, ...)
Asbestmateriaal	Plaat, paneel, tablet - Generiek
Bindmiddel van asbestmateriaal	Cement
Gebondenheid op basis van bindmiddel	Hecht
Hoeveelheid (oppervlakte - dikte - aantal)	• 2,00 m <sup>2</sup> - 1,00 cm - 1 stuk
Totaal volume	0,02 m <sup>3</sup>
Eenvoudig bereikbaar	Ja
Bevestigingswijze	• Verlijmd, ingegoten, versmeerd
Identificatiemethode	Vaststelling zonder monstername
Destructieve handeling voor identificatie	Nee
Opmerking	<p>De venster-deurdorpel is visueel als asbestverdacht herkend.</p> <p>De vermelde oppervlaktes, diktes, gewichten en volumes betreffen een beredeneerde schatting. Er worden geen rechten verleend aan deze oppervlaktes/diktes/volumes.</p>

Het asbestmateriaal valt onder de mijlpaal van 2040.

- Zorg voor een veilig beheer. Vermijd het beschadigen van het asbestmateriaal. Controleer de toestand jaarlijks op wijzigingen.
- Voer bijkomende staalname(s) uit.

- Eenvoudige handelingen: mag via doe-het-zelf of door werknemer(s) met opleidingsattest eenvoudige handelingen  
EH via doe-het zelf : De dorpels of tabletten kunnen voorzichtig losgebeiteld worden, zonder de toepassing zelf te breken , extra bevochtigen om stof te voorkomen Standaard dragen van de nodige wegwerp beschermingsmiddelen FFP 3 masker , handschoenen en tyvec CAT III type 5-6 , afwasbaar schoeisel Verpakken in dubbel plastic folie , sluit luchtdicht af en afvoeren naar het containerpark als hechtgebonden asbestafval. Voor hechtgebonden toepassingen: Bij verwijdering door doe-het-zelf moet men dit afval dubbel en luchtdicht verpakt aandienen bij het gemeentelijk recyclagepark. Men raadpleegt best op voorhand de voorwaarden van het recyclagepark. Zie ook link Zie <https://ovam.vlaanderen.be/wie-mag-wat-verwijderen> <https://ovam.vlaanderen.be/voorzorgsmaatregelen-bij-asbestverwijdering> <https://ovam.vlaanderen.be/asbestafval-afvoeren> Zie ook wetgevend kader (website van de OVAM en CODEX boek VI titel 3). <http://werk.belgie.be/sites/default/files/content/documents/Welzijn%20op%20het>

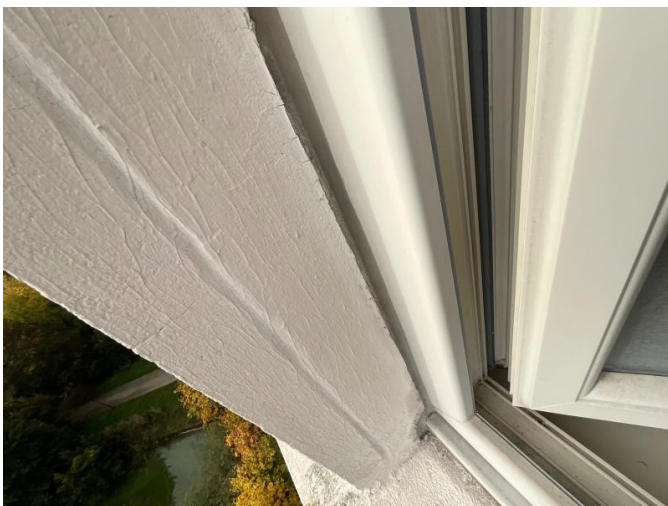
Vrije foto

De gebruikte siliconen kit is niet asbestverdacht

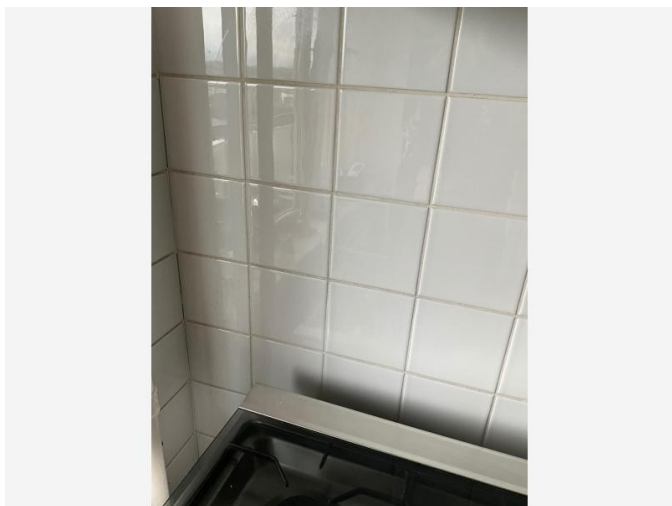
Vrije foto

In het inspectieprotocol is een monstername van tegellijm verplicht om dit te identificeren als niet-asbesthoudend. Er waren geen facturen ter beschikking die bevestigen dat de tegels na 2001 waren geplaatst. Er waren geen bestaande beschadigingen aan de wandtegels om de lijm voldoende te kunnen inspecteren. Om dit af te toetsen is het aangewezen om bij eventuele renovatiewerken aan de tegels verder onderzoek/staalname te laten uitvoeren ter controle.

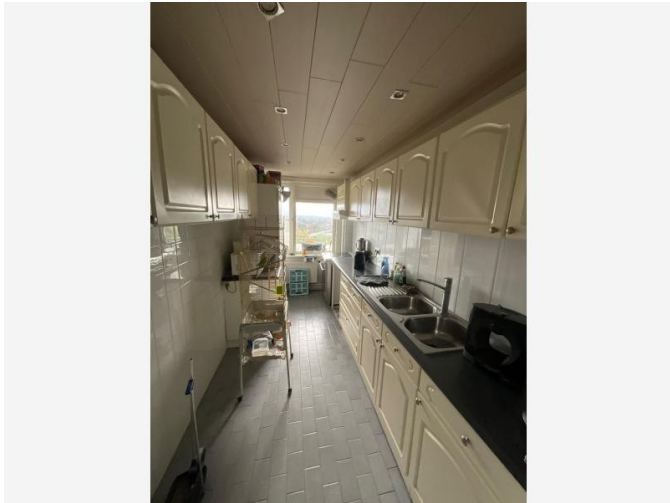
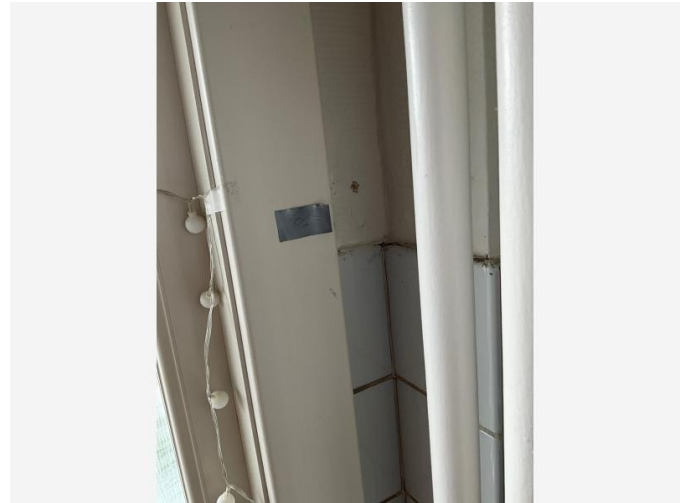
## Fiche 4: Muurpleister

Geen asbest

#	Type	Referentie	Resultaat
4.1	Mengmonster	01	Geen asbest

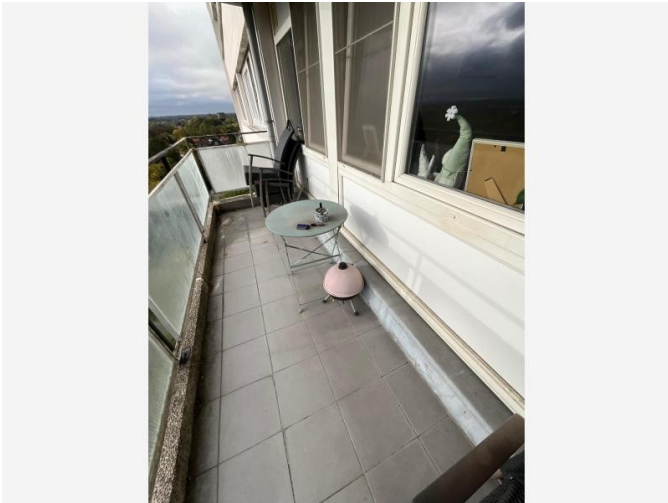
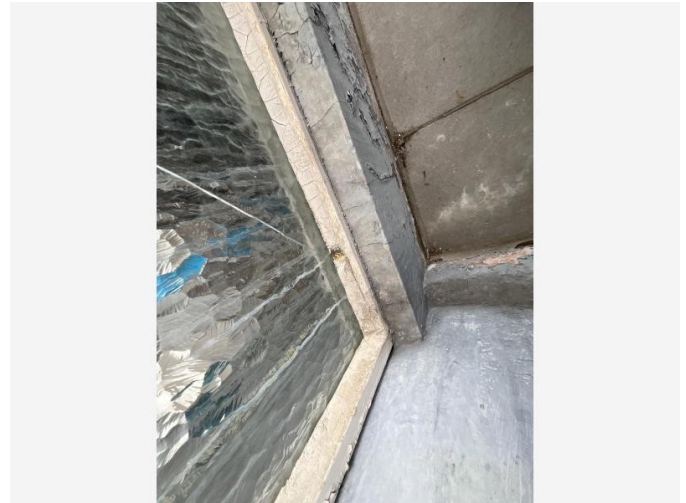
## Fiche 5: Stopverf (staalname)

Geen asbest

#	Type	Referentie	Resultaat
5.1	Puntmonster	04	Geen asbest

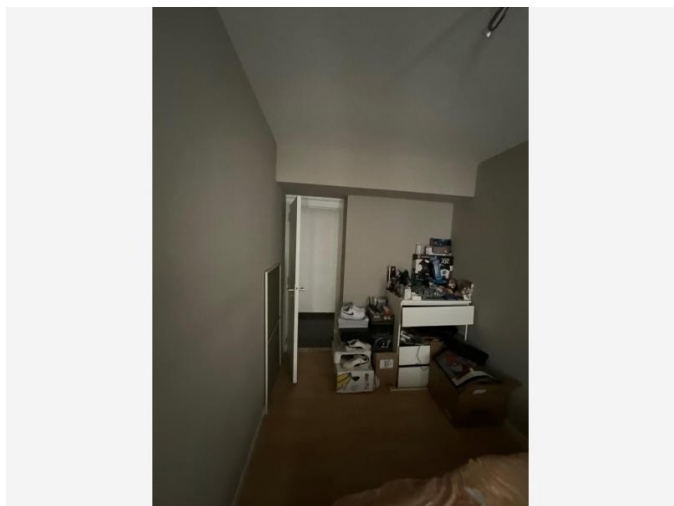
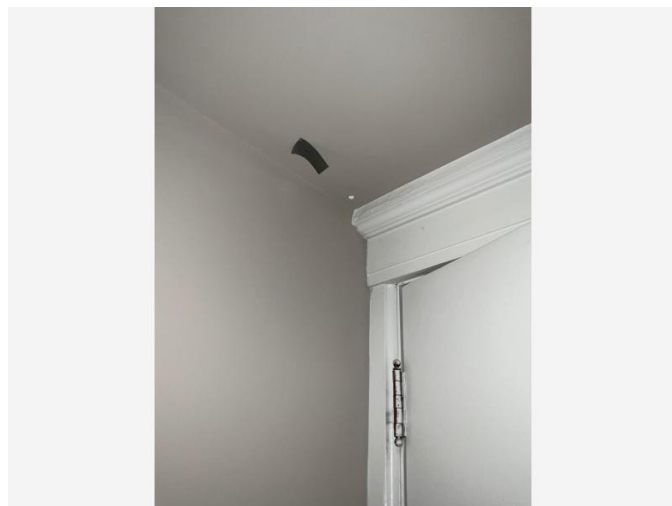
## Fiche 6: Plafondpleister

Geen asbest

#	Type	Referentie	Resultaat
6.1	Mengmonster	02	Geen asbest

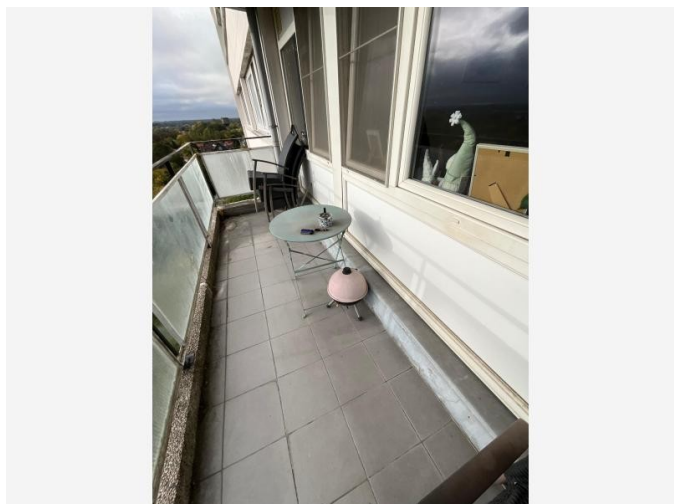
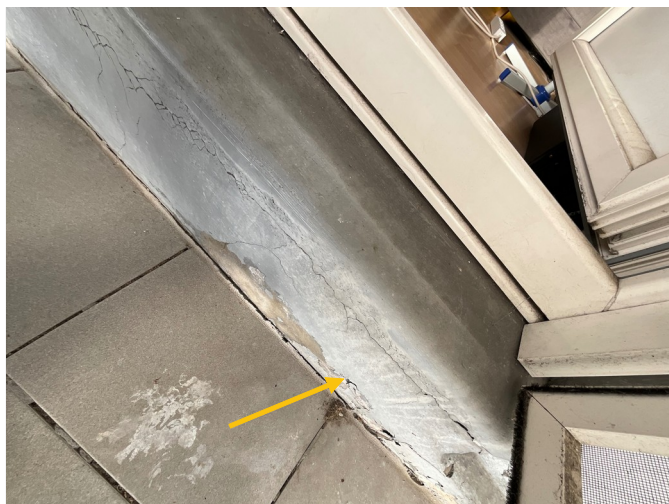
## Fiche 7: Cementering buiten (met staalname)

Geen asbest

#	Type	Referentie	Resultaat
7.1	Puntmonster	03	Geen asbest
