Asbestinventarisatetest

Grote Markt 3/6, 9200 Dendermonde

Attestnummer : 20251215-000417.000

Uitgegeven op : 15.12.2025

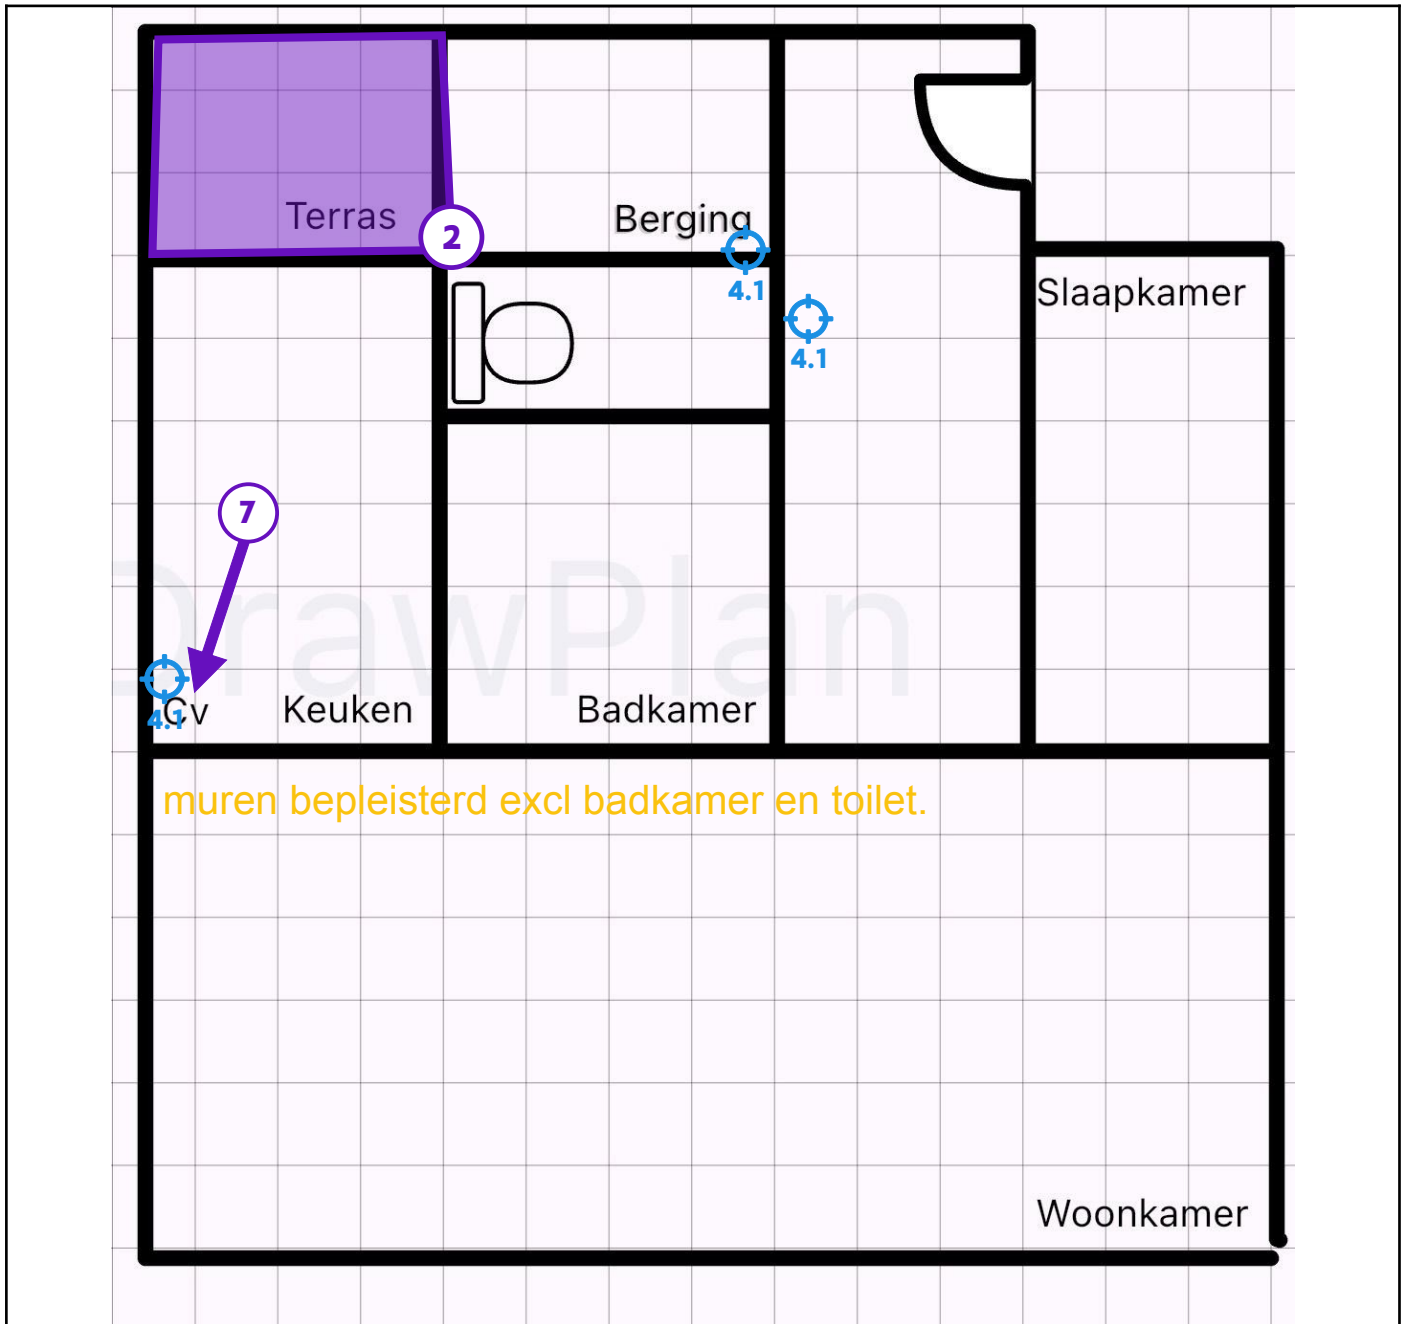
Plan 1.1: Grondplan vd3

Beschrijving	Type	Actie
2. epdm plat dak niet verdacht	Advies	-
4. Muurpleister	Geen asbest	-
4.1 Code: 01	Mengmonster	-

7. CV Ketel/boiler	Overige ruimte of materiaal	-
--------------------	-----------------------------	---

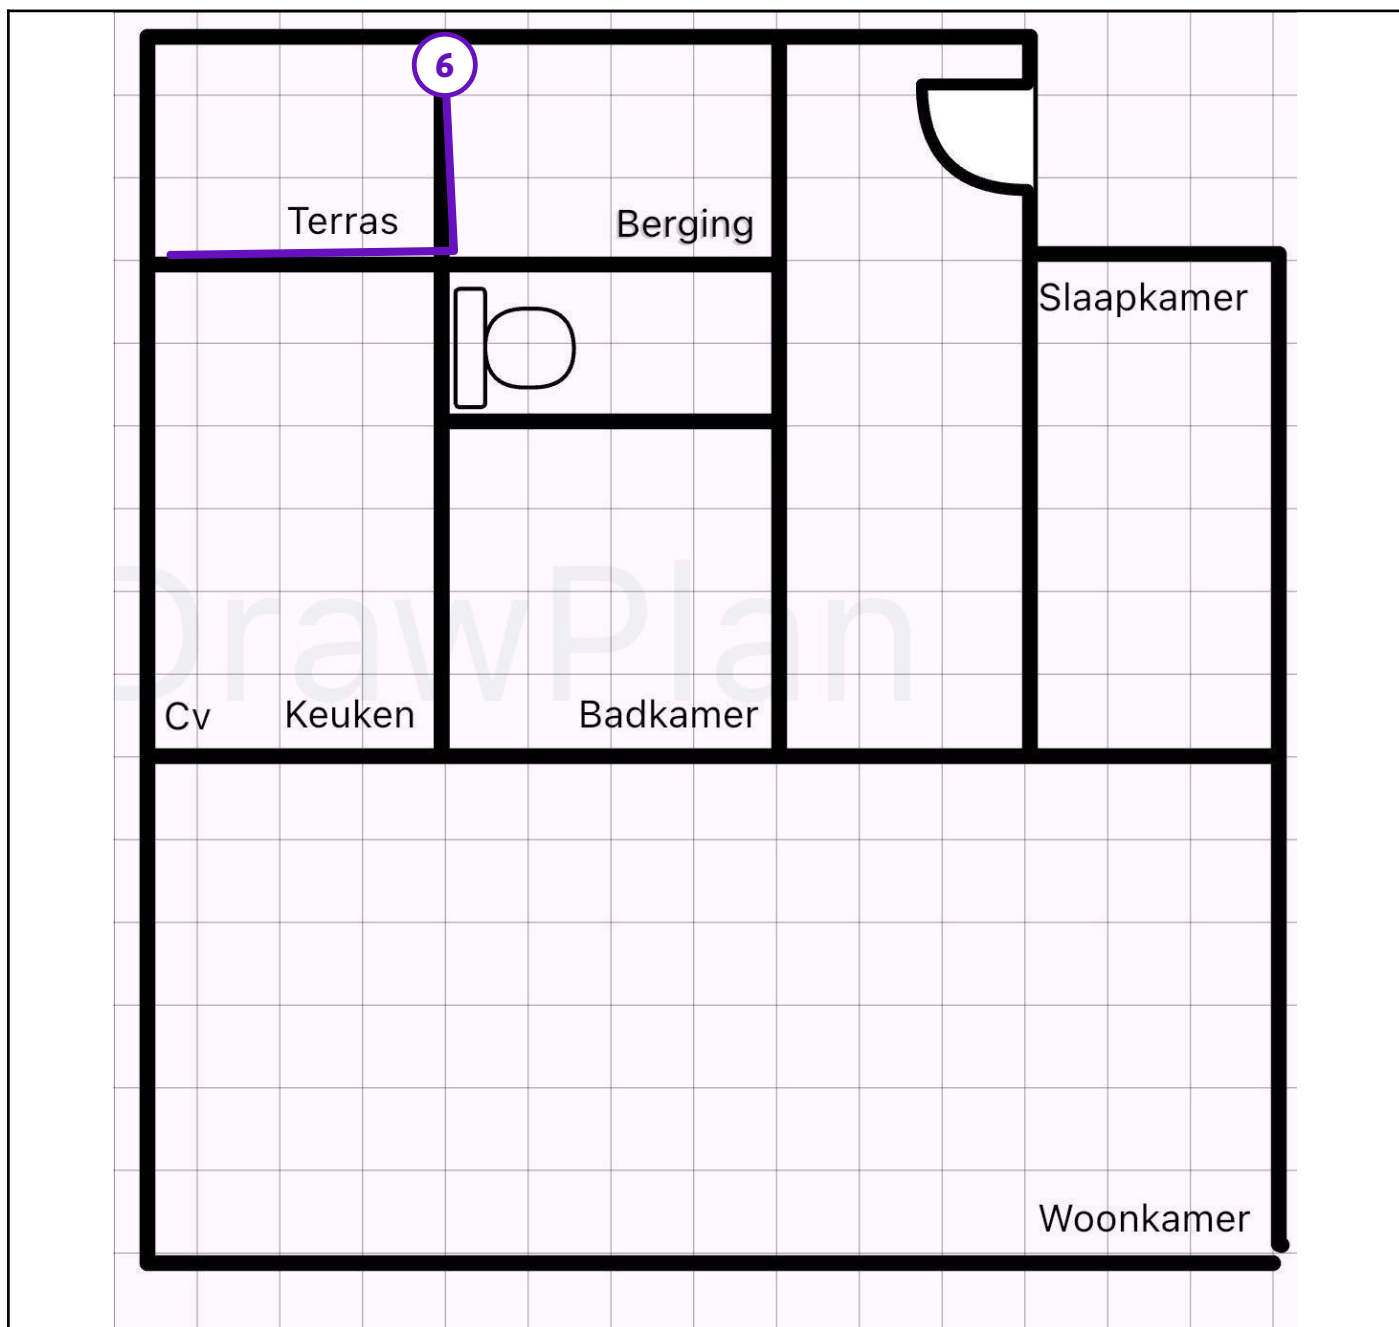
Plan 1.2: Grondplan vd3

Beschrijving	Type	Actie
6. Kit niet verdacht (visueel vastgesteld)	Overige ruimte of materiaal	-

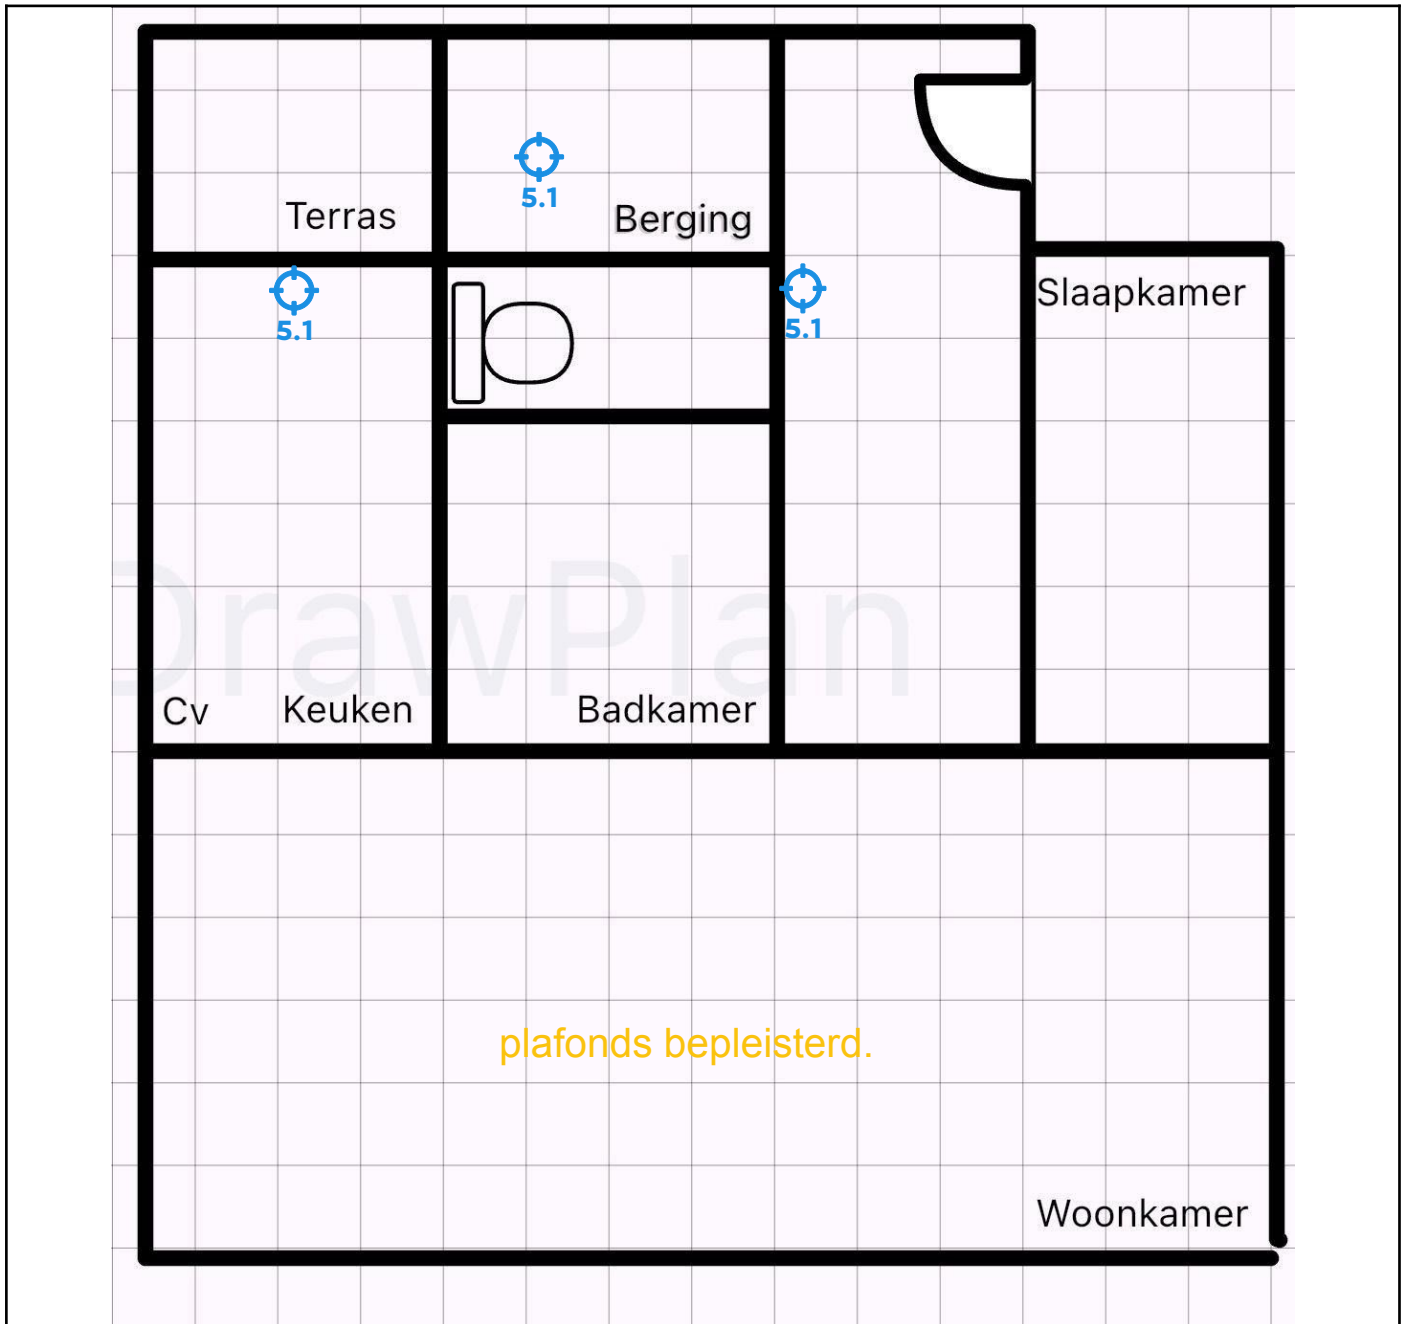
Plan 1.3: Grondplan vd3

Beschrijving	Type	Actie
5. Plafondpleister	Geen asbest	-
5.1 Code: 02	Mengmonster	-

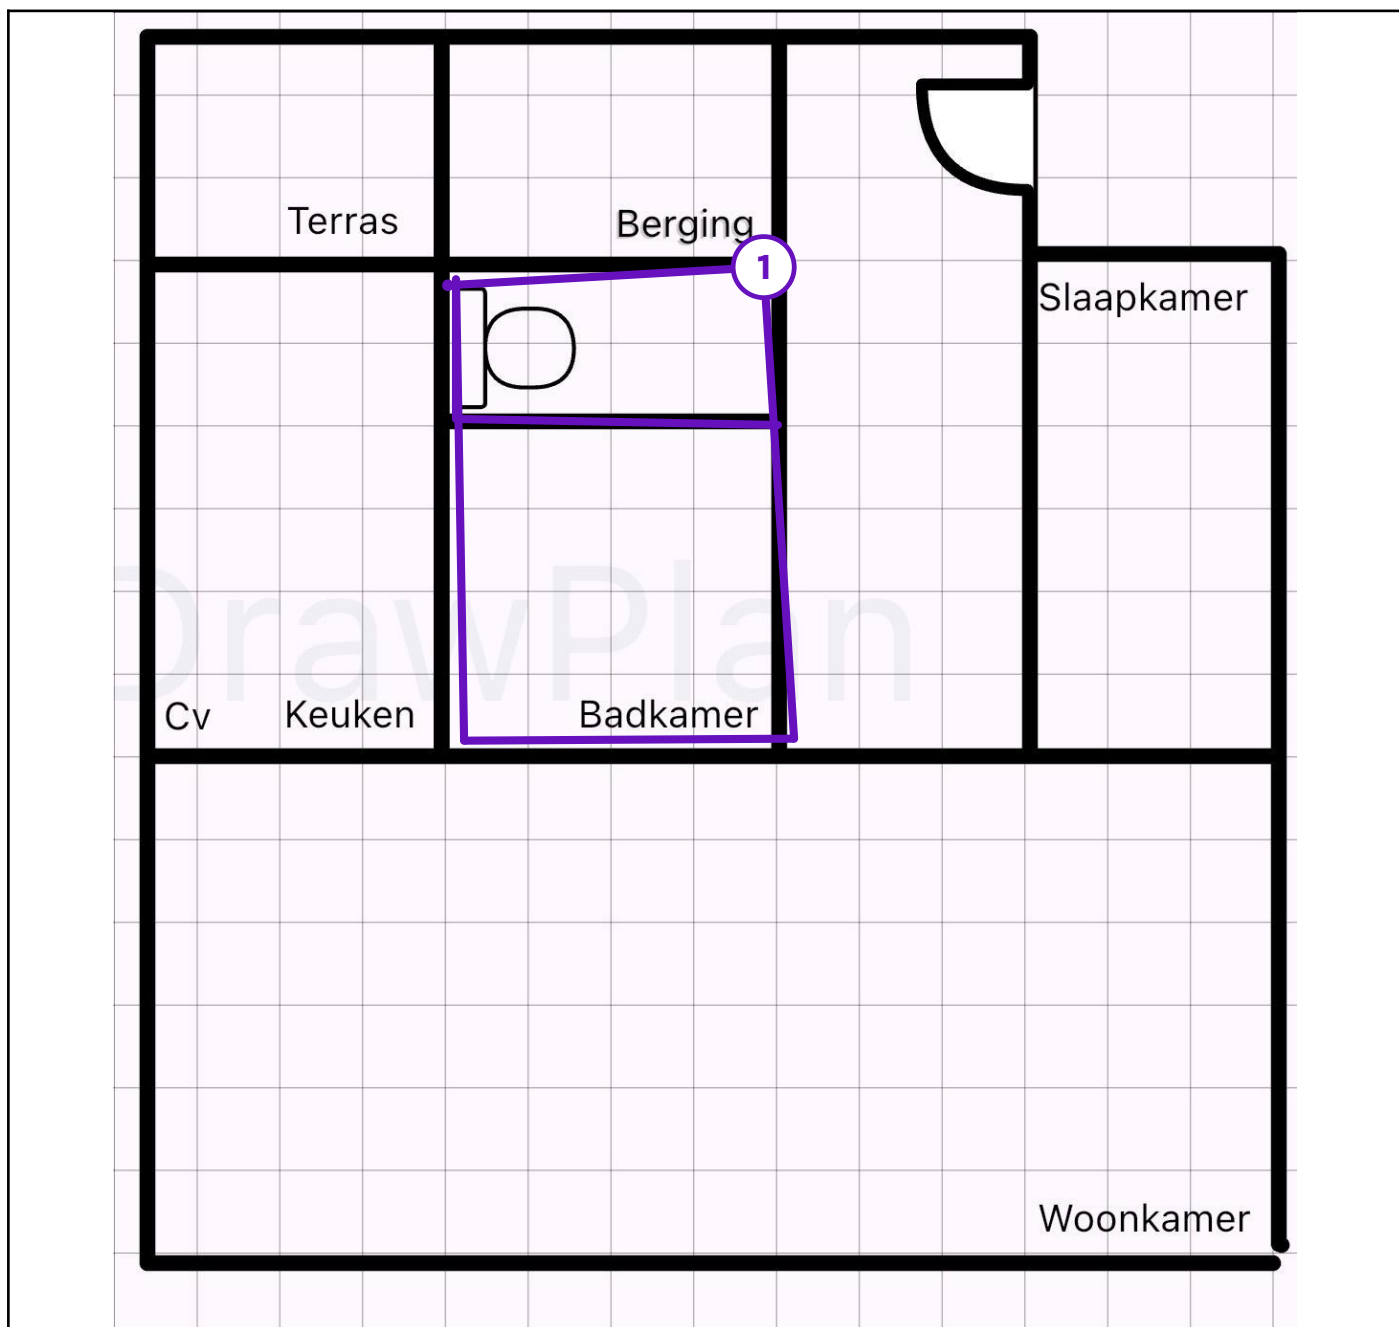
Plan 1.4: Grondplan vd3

Beschrijving	Type	Actie
1. Tegelijk niet zichtbaar	Advies	-

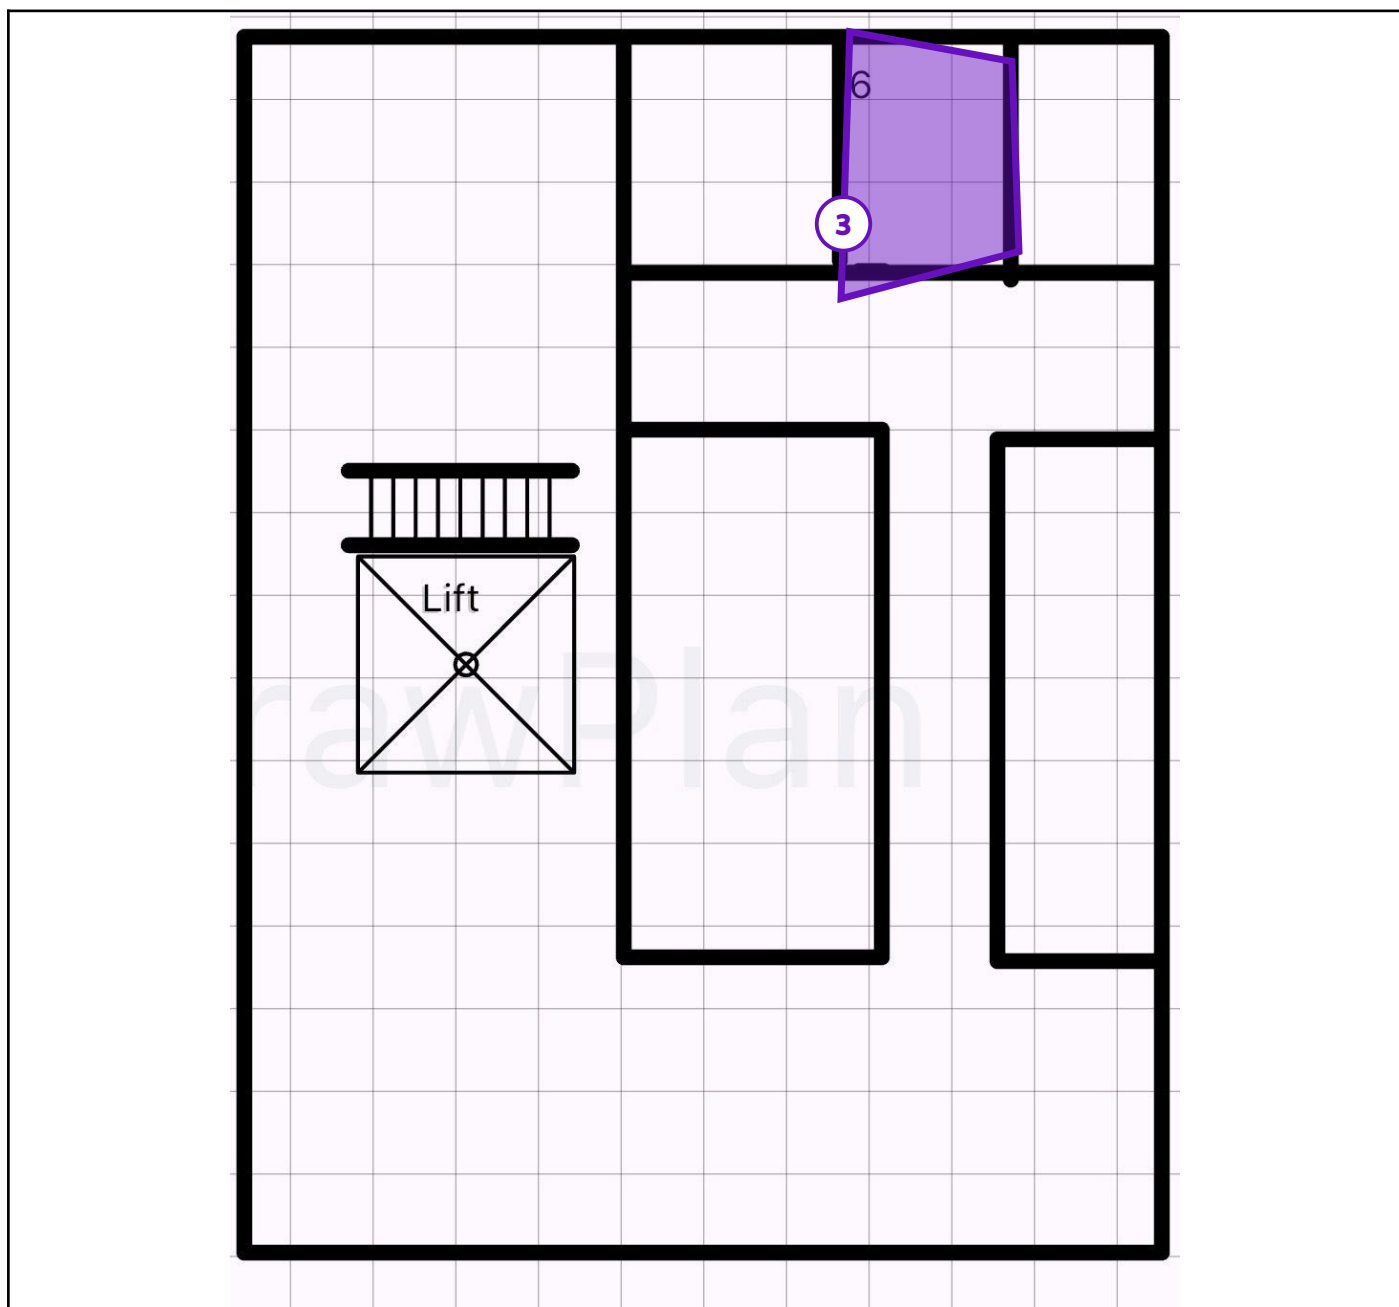
Plan 1.5: Kelder berging

Beschrijving	Type	Actie
3. Kelder berging	Advies	-

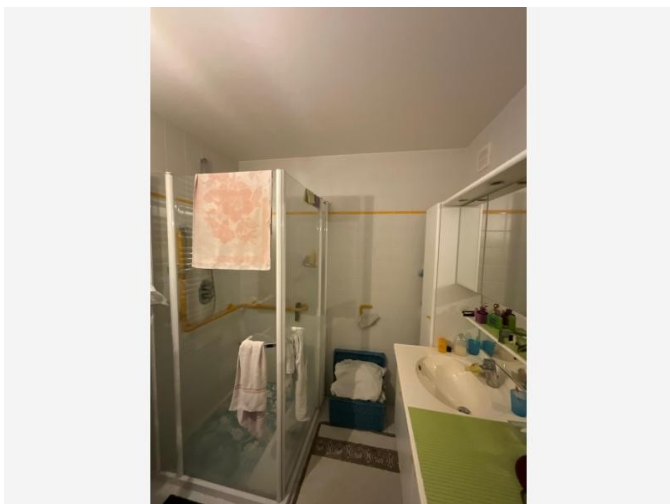
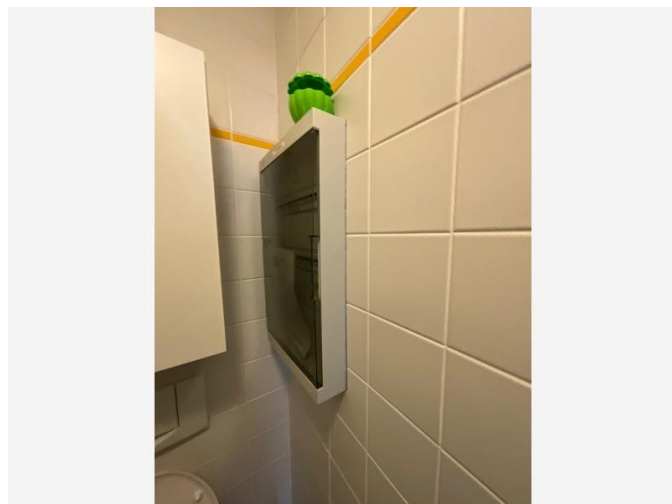
Informatie over een materiaal dat de asbestdeskundige niet kan waarnemen of vaststellen

In het inspectieprotocol is een monsternamen van tegellijm verplicht om dit te identificeren als niet-asbesthoudend. Er waren geen facturen ter beschikking die bevestigen dat de tegels na 2001 waren geplaatst. Er waren geen bestaande beschadigingen aan de wandtegels om de lijm voldoende te kunnen inspecteren. Om dit af te toetsen is het aangewezen om bij eventuele renovatiewerken aan de tegels verder onderzoek/staalname te laten uitvoeren ter controle.

Basis voor advies	Beoordeling op basis van expertise, zonder een vaststelling door de asbestdeskundige.
-------------------	---

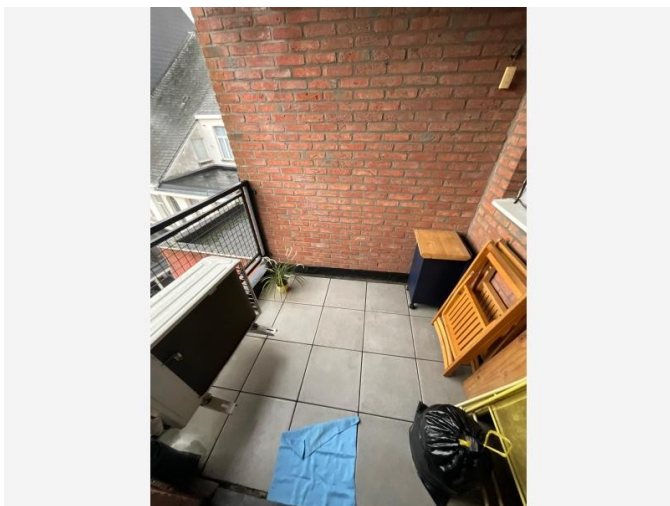
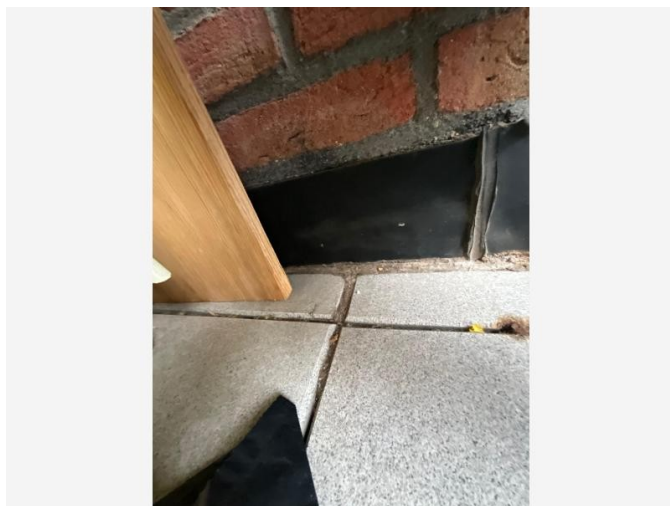
Informatie over een niet-asbestverdacht materiaal

Het terras bestaat uit epdm. We nemen aan dat bitumen geplaatst na 2001 niet asbesthoudend zijn. Het is niet duidelijk of er asbestverdachte onderlagen aanwezig. Het is aangewezen om extra controle uit te voeren bij eventuele renovatiewerken. De vermelde oppervlaktes, diktes en volumes betreffen een beredeneerde schatting. Er worden geen rechten verleend aan deze oppervlaktes/diktes/volumes.

Basis voor advies	De asbestdeskundige beoordeelt het materiaal als niet-asbestverdacht.
-------------------	---

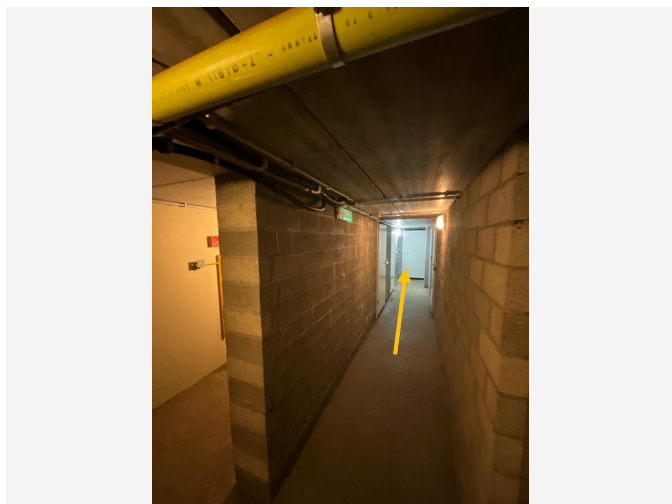
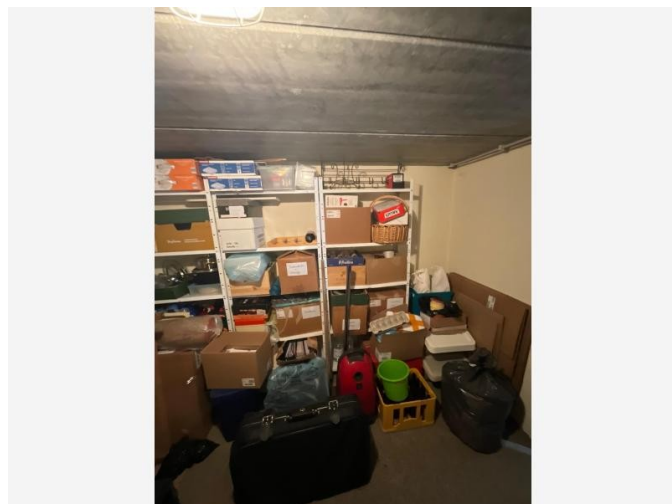
Informatie over een niet-asbestverdacht materiaal

Basis voor advies	De asbestdeskundige beoordeelt het materiaal als niet-asbestverdacht.
--------------------------	---

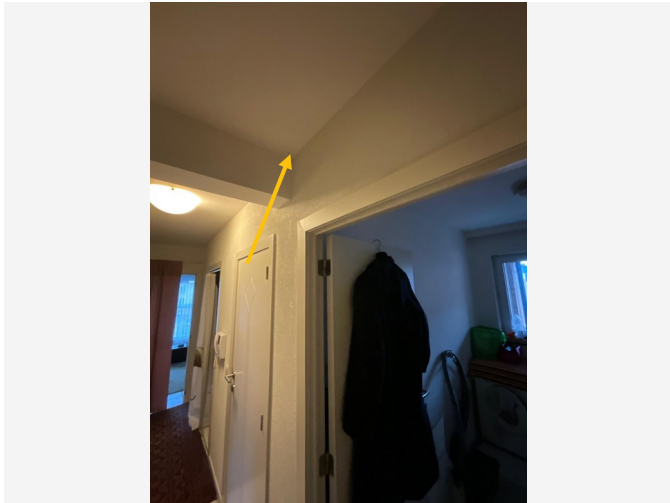
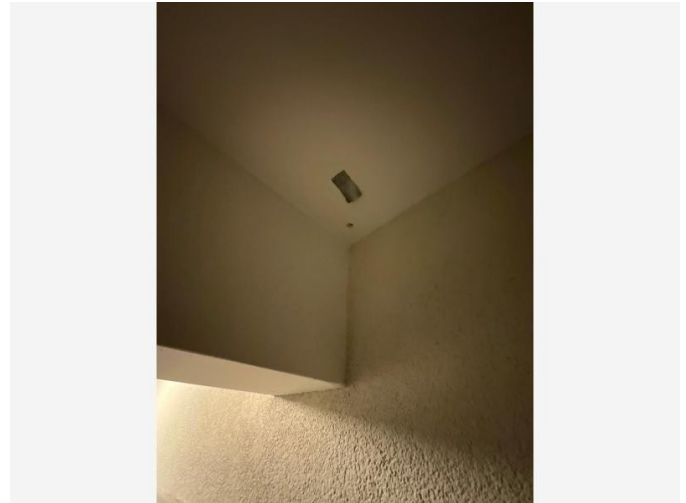
Fiche 5: Plafondpleister

Conclusie

Geen asbest

#	Type	Referentie	Resultaat
5.1	Mengmonster	02	Geen asbest

Beschrijving	Plafondpleister
Omgeving	Binnen
Primaire drager	Plafond
Bindmiddel van materiaal	Gips - kalk
Gebondenheid op basis van bindmiddel	Niet-hechtgebonden
Hoeveelheid (oppervlakte - dikte - aantal)	• 100,00 m ² - 1,00 cm - 1 stuk
Totaal volume	1,00 m ³
Identificatiemethode	Een monstername door de asbestdeskundige met laboanalyse door een asbestlabo.
Destructieve handeling voor identificatie	Nee
Opmerking	<p>Volgens het inspectieprotocol is een monstername van het pleisterwerk verplicht om dit te identificeren als niet-asbesthoudend.</p> <p>Locatie staalnames: individuele ruimte:slaapkamer/ natte ruimte:keuken/ stookplaats: keuken/ traphal: inkom</p> <p>De vermelde oppervlaktes en volumes betreffen een beredeneerde schatting. Er worden geen rechten verleend aan deze oppervlaktes/volumes. De dikte is een schatting die voorkomt uit de monsterplaatsen en is daarom niet altijd representatief.</p> <p>Er bevinden zich enkele plafonds . Het is niet duidelijk of er pleisterwerk of asbest toepassingen aanwezig zijn achter/op deze valse plafonds, het is aangewezen om bijkomend onderzoek uit te voeren bij werken</p>

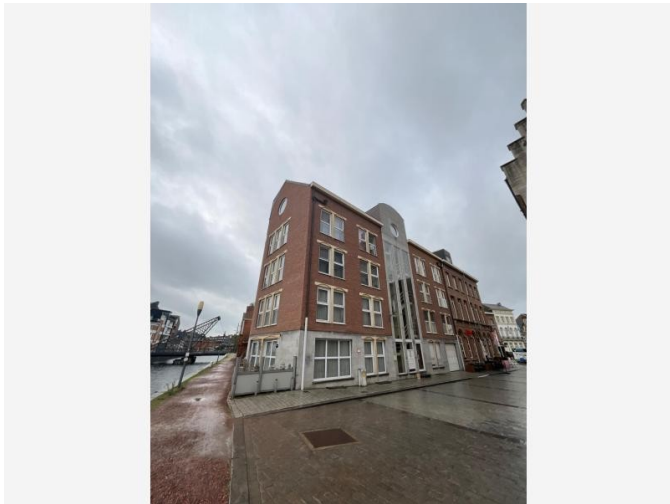
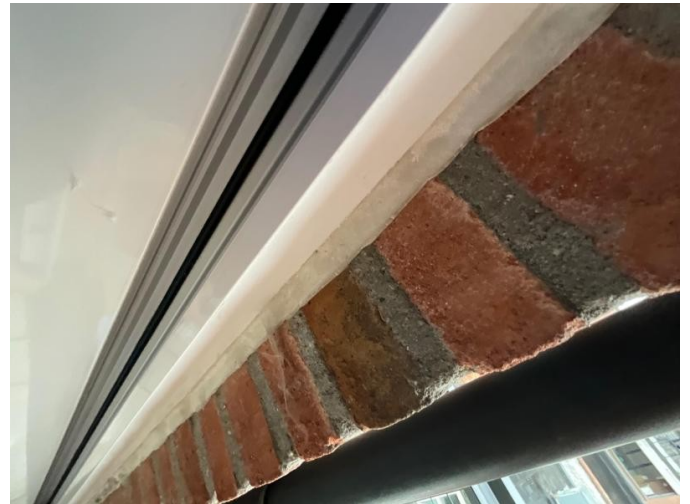
Beschrijving	Notitie	Terug te vinden op plannen
Fiche 6: Kit niet verdacht (visueel vastgesteld)	De gebruikte siliconen kit is niet asbestverdacht	Plan 1.2: Grondplan vd3
Fiche 7: CV Ketel/boiler	De CV ketel werd gecontroleerd(bwj) en is niet asbest verdacht geen risico bouwjaar.	Plan 1.1: Grondplan vd3
