Asbestinventarisatetest

Veldstraat 25, 9220 Hamme

Attestnummer : 20260217-000207.000

Uitgegeven op : 17.02.2026

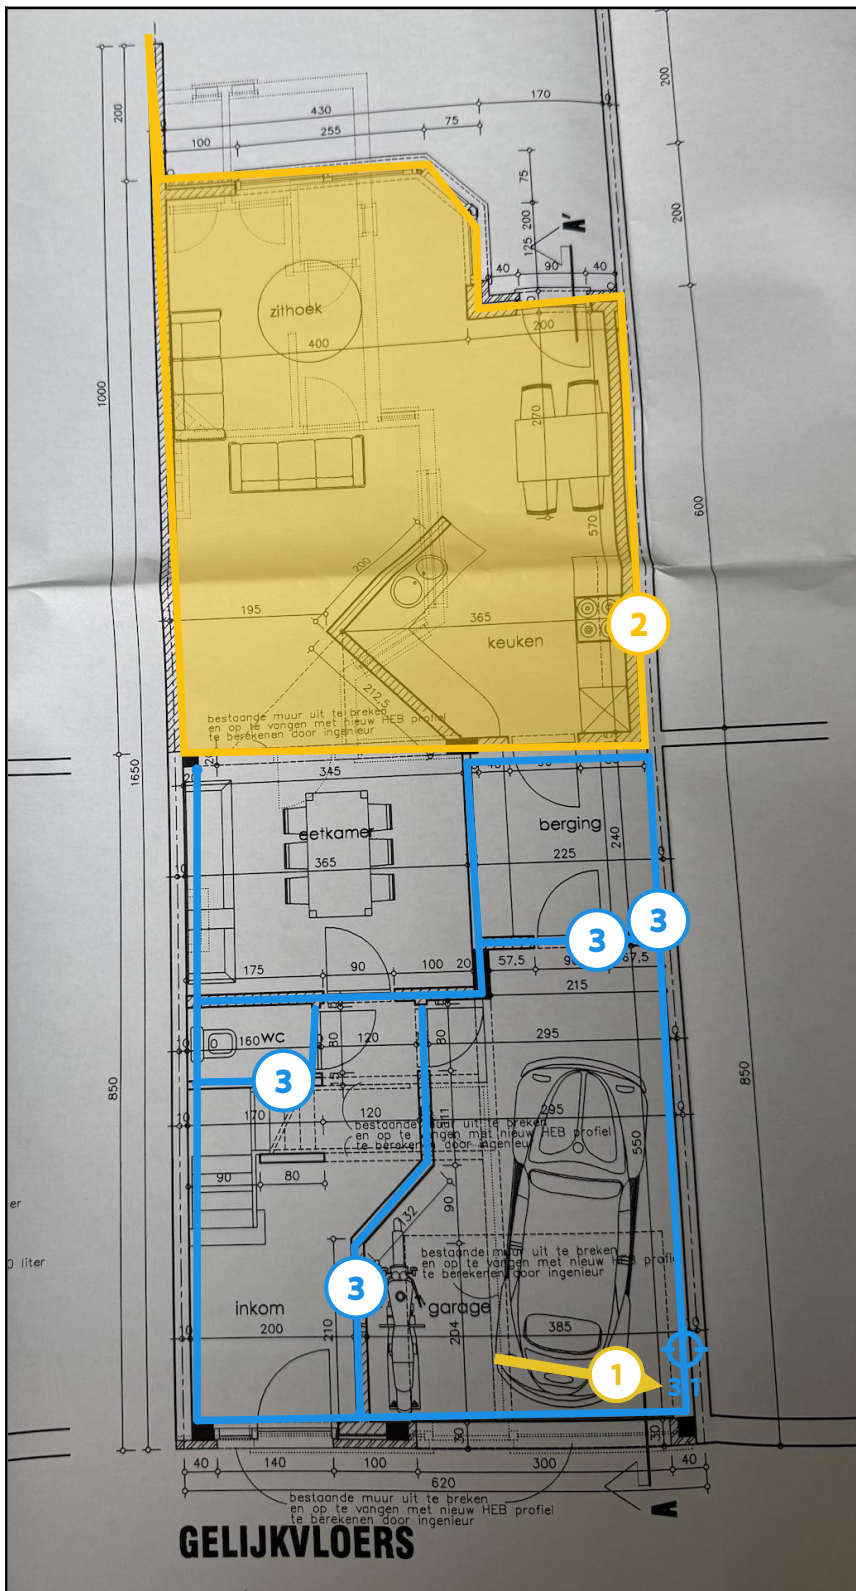
Plan 1.1: Gelijkvloers

1. Wachtbuis cement	Asbestmateriaal	Zorgvuldig beheren
2. Achterbouw	Uitsluiting	-
3. Pleisterwerk	Geen asbest	-
3.1 Code: 202602014A	Mengmonster	-

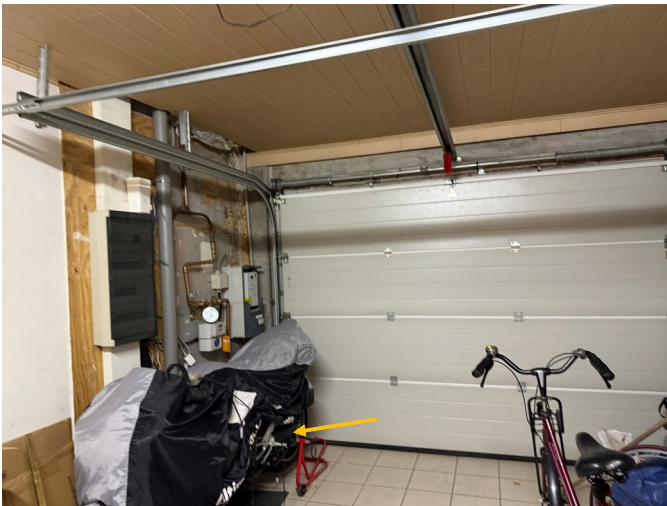
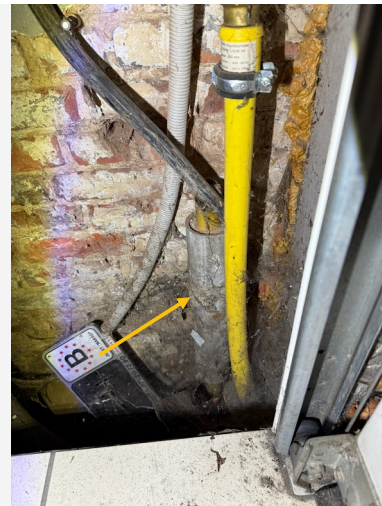
Het asbestmateriaal valt onder de mijlpaal van 2040.

Eindbeoordeling materiaalrisico	Laag materiaalrisico en/of verlaagde kans op vezelvrijgave
---------------------------------	--

Gebondenheid	Categorie 1: hechtgebonden in oorsprong
Asbestsoort (vezeltype)	Crocidoliet aanwezig
Asbestconcentratie	Laag (< 50%)
Afschermingsgraad van het gehele materiaal	Geheel of deels (ook) vrij aan de binnenlucht
Toestand van het materiaal	Onbeschadigd, niet verweerd

Beschrijving	Wachtbuis cement
Omgeving	Binnen
Primaire drager	Schacht-koker (technisch)
Asbestmateriaal	Buis, koker, leiding, pijp, doorvoer
Bindmiddel van asbestmateriaal	Cement
Gebondenheid op basis van bindmiddel	Hecht
Hoeveelheid (lengte - omtrek - dikte - aantal)	<ul style="list-style-type: none">• 0,50 m - 25,00 cm - 1,00 cm - 1 stuk
Totaal volume	0,001 m ³
Eenvoudig bereikbaar	Ja
Bevestigingswijze	<ul style="list-style-type: none">• Los (al dan niet bedekt)• Verlijmd, ingegoten, versmeerd
Identificatiemethode	<p>De asbestdeskundige beoordeelt het materiaal als asbestverdacht en dus asbesthoudend, en dit zonder monstername.</p> <p>Motivatie: De monstername brengt andere schade aan dan schade die inherent is aan de monstername.</p>
Destructieve handeling voor identificatie	Nee

- Zorg voor een veilig beheer. Vermijd het beschadigen van het asbestmateriaal. Controleer de toestand jaarlijks op wijzigingen.
- Voer bijkomende staalname(s) uit.

- Eenvoudige handelingen: mag via doe-het-zelf of door werknemer(s) met opleidingsattest eenvoudige handelingen
Als dit materiaal verwijderd kan worden zonder het te breken, te beschadigen... , dan mag met dit met eenvoudige handelingen.
Vermijd stofvorming en stofverspreiding op elk moment van de werken. Bevochtig of fixeer het materiaal.
Het gebruik van sneldraaiende werktuigen (boormachine, slijpschijf, hogedrukreiniger...) is

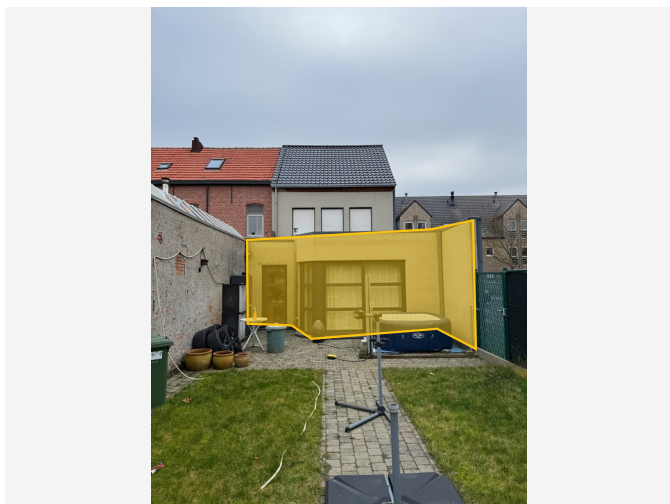
Uitgesloten van inspectie

Bouwjaar: 2003

Constructies gebouwd vanaf 2001 moeten niet onderzocht worden

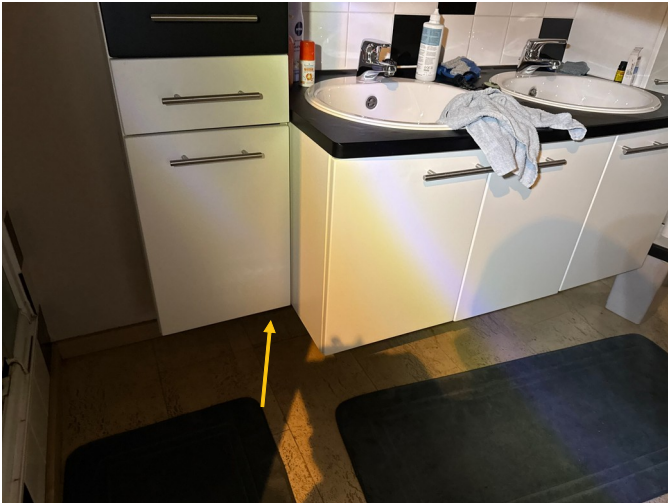
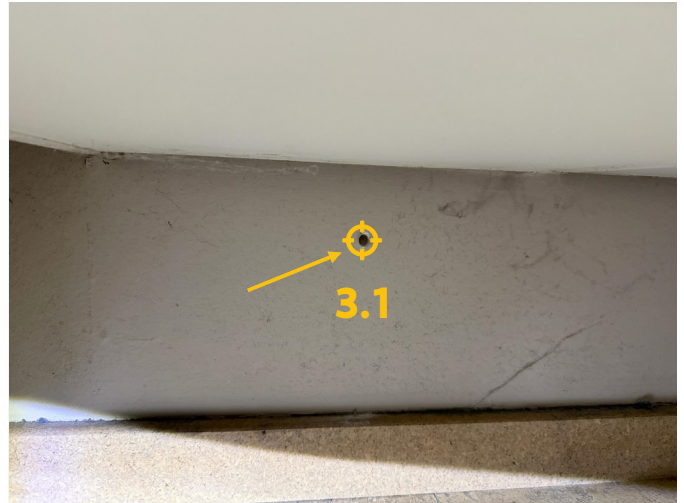
Fiche 3: Pleisterwerk

Geen asbest

#	Type	Referentie	Resultaat
3.1	Mengmonster	202602014A	Geen asbest

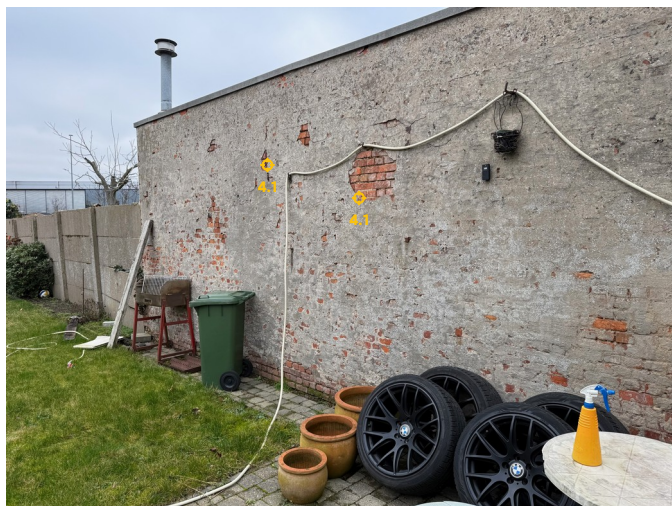
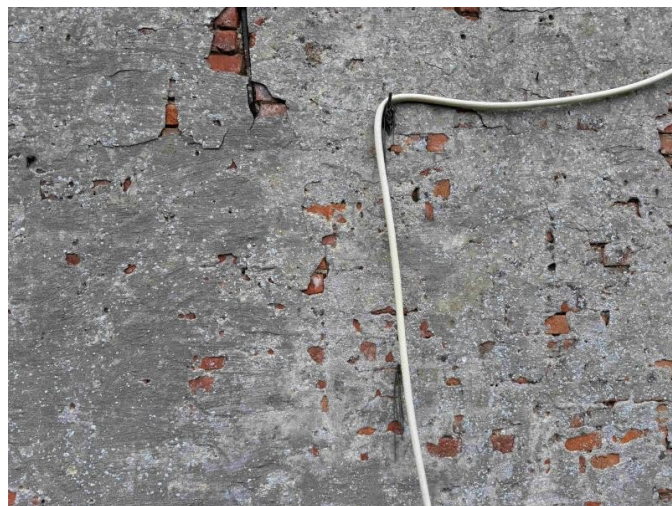
Fiche 4: Cementering tegen rechtergevel (buur)

Geen asbest

#	Type	Referentie	Resultaat
4.1	Mengmonster	202602014D	Geen asbest

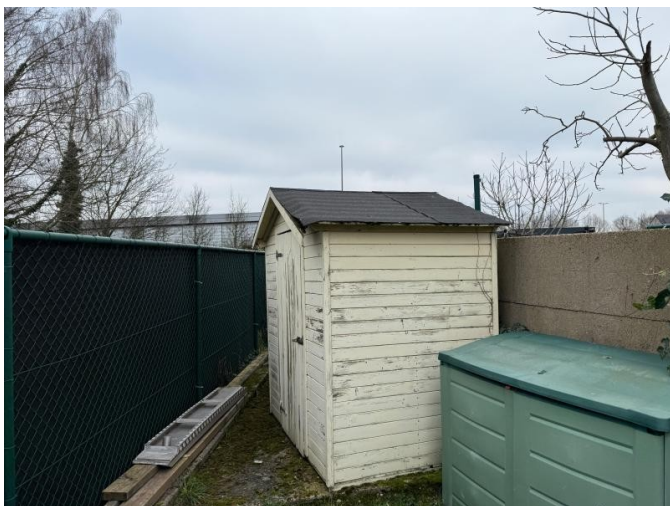
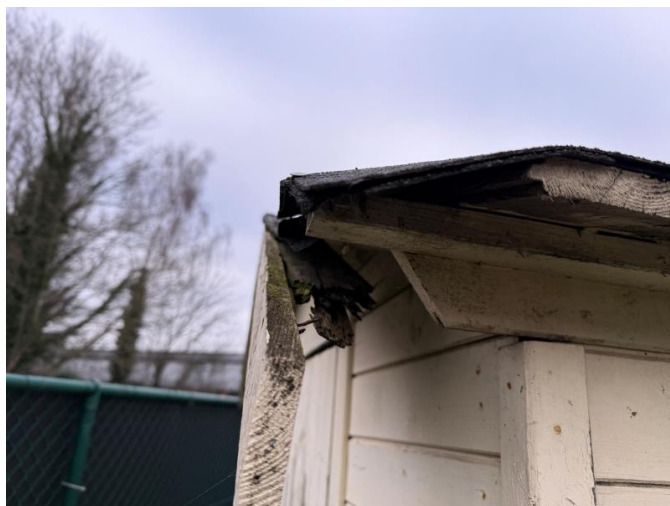
Fiche 5: Roofing-shingle tuinhuis

Geen asbest

#	Type	Referentie	Resultaat
5.1	Puntmonster	202602014C	Geen asbest

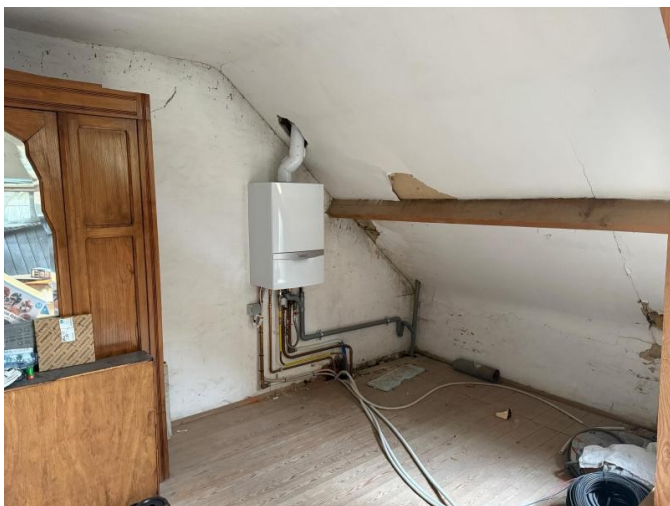
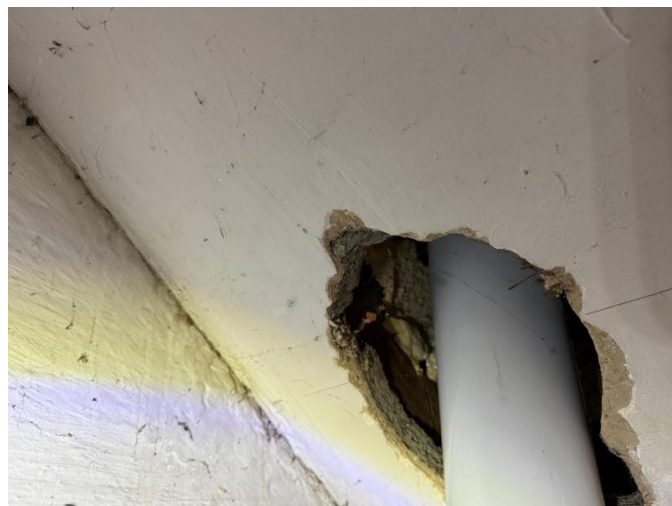
Fiche 6: Gipsplaat hellend dak

Geen asbest

#	Type	Referentie	Resultaat
6.1	Puntmonster	202602014B	Geen asbest
