# Asbestinventarisatetest

Gaverstraat 36, 9200 Dendermonde

Attestnummer : 20251011-000107.000

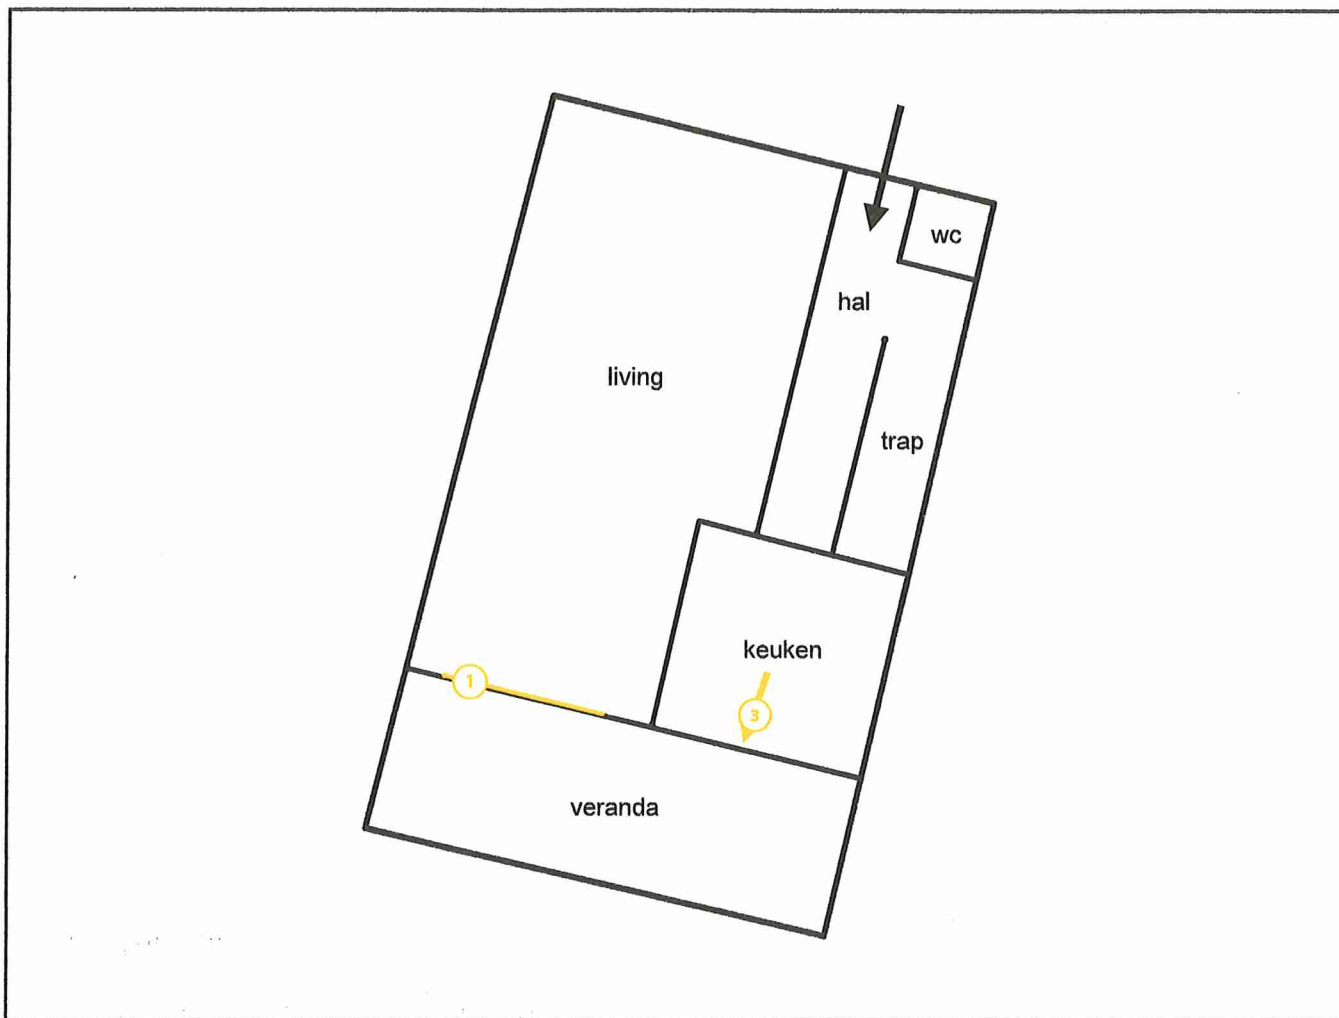
# Plan 1.1: Gelijkvloers

Beschrijving	Type	Actie
1. Massal vensterbank	Asbestmateriaal	Zorgvuldig beheren
3. Coating onderkant gootsteen	Asbestmateriaal	Zorgvuldig beheren

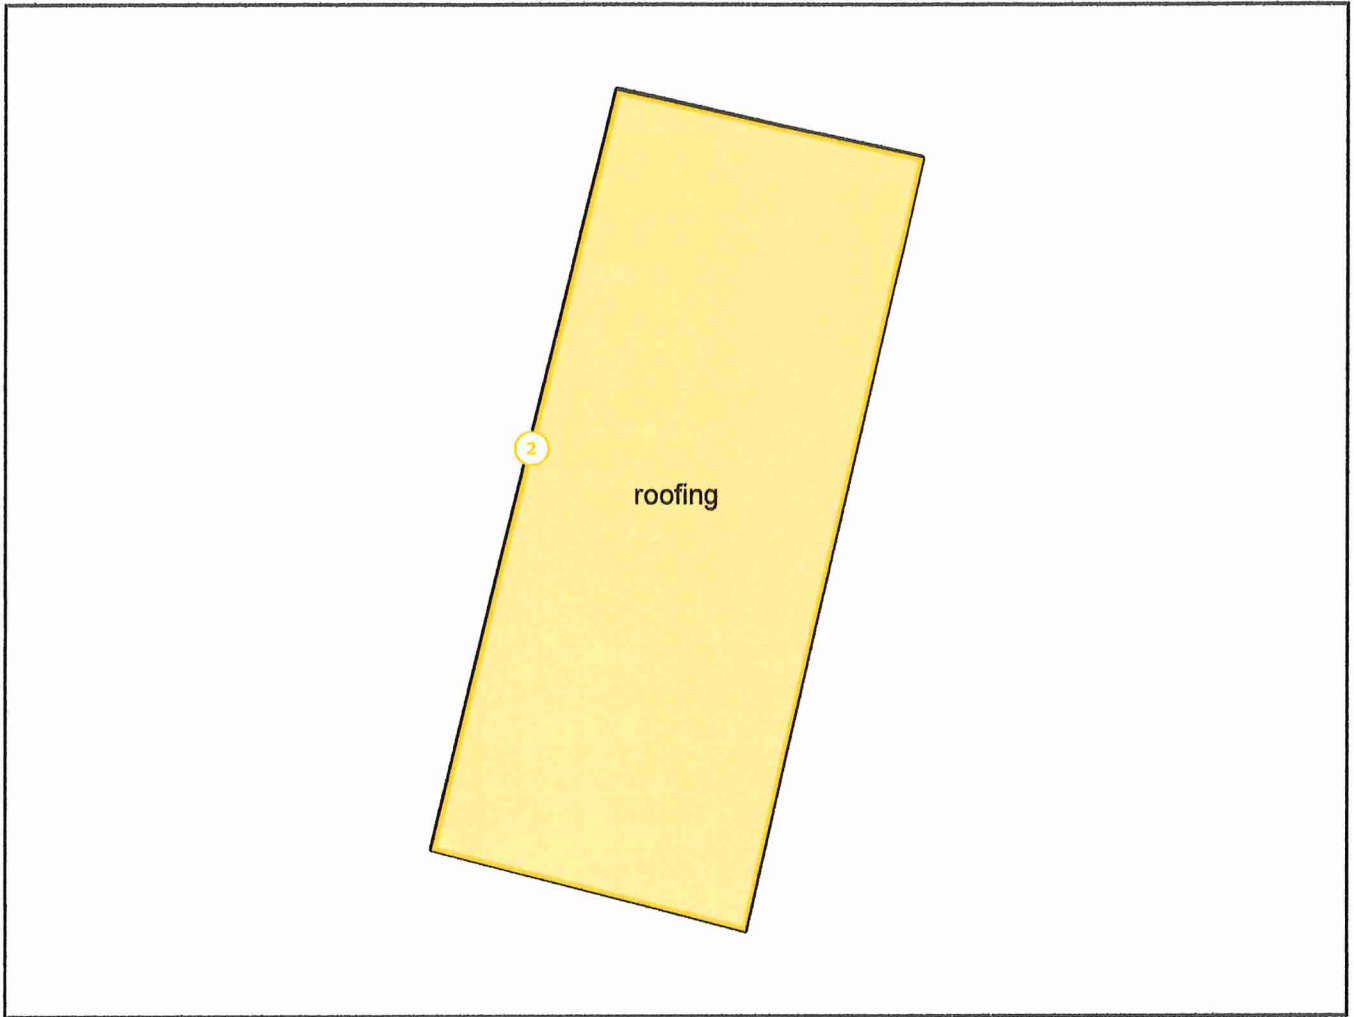
## Plan 2.2: Dakbedekking stal

Beschrijving	Type	Actie
2. Roofing stal	Asbestmateriaal	Zorgvuldig beheren

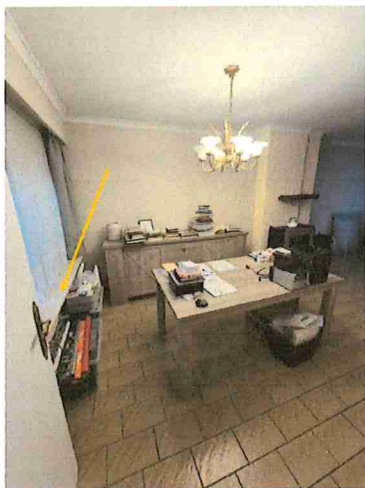
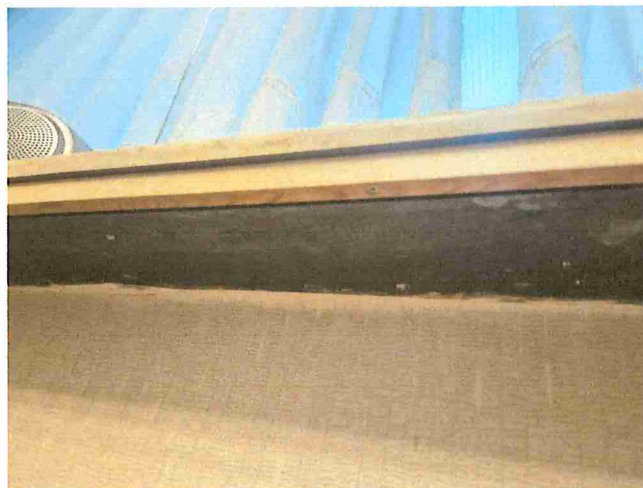
# Fiche 1: Massal vensterbank

Het asbestmateriaal valt onder de mijlpaal van 2040.

Eindbeoordeling materiaalrisico	Laag materiaalrisico en/of verlaagde kans op vezelvrijgave
---------------------------------	--

Gebondenheid	Categorie 1: hechtgebonden in oorsprong
Asbestsoort (vezeltype)	Alleen chrysotiel
Asbestconcentratie	Laag (< 50%)
Afschermingsgraad van het gehele materiaal	Geheel of deels (ook) vrij aan binnenluchtstromen
Toestand van het materiaal	Licht beschadigd, licht verweerd. Intact calciumsilicaatmateriaal of categorie III 'gebondenheid'

- Zorg voor een veilig beheer. Vermijd het beschadigen van het asbestmateriaal. Controleer de toestand jaarlijks op wijzigingen.
- Voer bijkomende staalname(s) uit.

- Eenvoudige handelingen: mag via doe-het-zelf of door werknemer(s) met opleidingsattest eenvoudige handelingen  
Verwijder de toepassing in zijn geheel zonder deze (verder) te beschadigen.

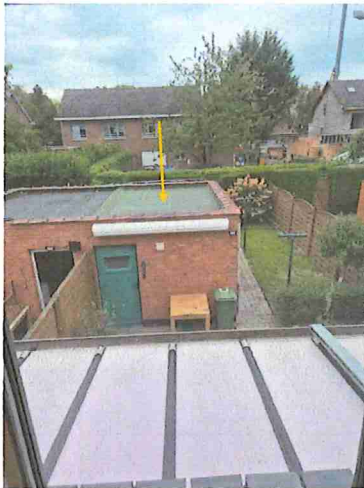
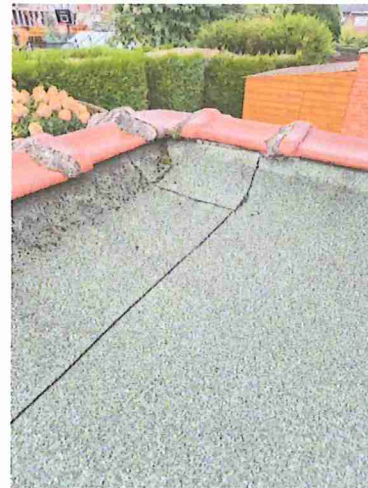
## Fiche 2: Roofing stal

Het asbestmateriaal valt onder de mijlpaal van 2040.

Eindbeoordeling materiaalrisico	Laag materiaalrisico en/of verlaagde kans op vezelvrijgave
---------------------------------	--

Gebondenheid	Categorie 1: hechtgebonden in oorsprong
Asbestsoort (vezeltype)	Alleen chrysotiel
Asbestconcentratie	Laag (< 50%)
Afschermingsgraad van het gehele materiaal	Geheel of deels vrij aan de buitenlucht
Toestand van het materiaal	Licht beschadigd, licht verweerd. Intact calciumsilicaatmateriaal of categorie III 'gebondenheid'

- Zorg voor een veilig beheer. Vermijd het beschadigen van het asbestmateriaal. Controleer de toestand jaarlijks op wijzigingen.
- Voer bijkomende staalname(s) uit.

- Eenvoudige handelingen: mag via doe-het-zelf of door werknemer(s) met opleidingsattest eenvoudige handelingen  
Laat de roofing verwijderen door een dakwerker.

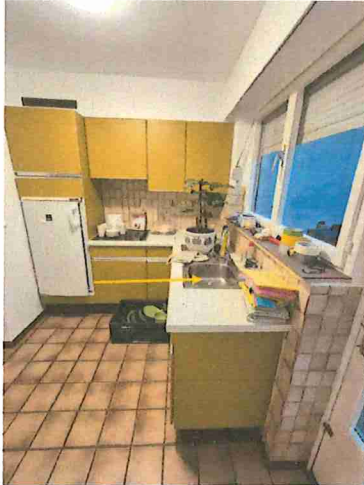
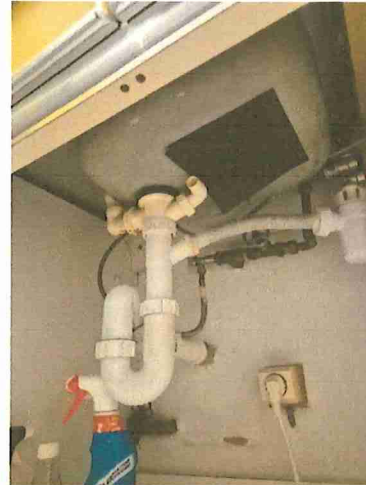
Het asbestmateriaal valt onder de mijlpaal van 2040.

Eindbeoordeling materiaalrisico	Laag materiaalrisico en/of verlaagde kans op vezelvrijgave
---------------------------------	--

Gebondenheid	Categorie 1: hechtgebonden in oorsprong
Asbestsoort (vezeltype)	Amfibool aanwezig, uitgezonderd crocidoliet
Asbestconcentratie	Laag (< 50%)
Afschermingsgraad van het gehele materiaal	Geheel of deels (ook) vrij aan de binnenlucht
Toestand van het materiaal	Licht beschadigd, licht verweerd. Intact calciumsilicaatmateriaal of categorie III 'gebondenheid'

- Zorg voor een veilig beheer. Vermijd het beschadigen van het asbestmateriaal. Controleer de toestand jaarlijks op wijzigingen.
- Voer bijkomende staalname(s) uit.

- Eenvoudige handelingen: mag via doe-het-zelf of door werknemer(s) met opleidingsattest eenvoudige handelingen  
Verwijder de spoelbak in zijn geheel zonder deze (verder) te beschadigen.

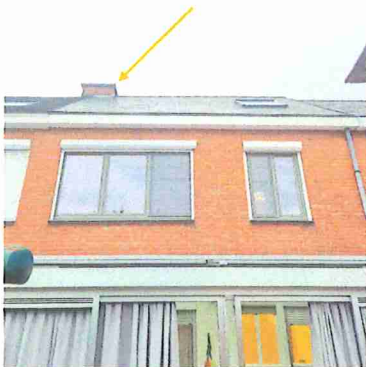
**Reden:** Het te onderzoeken materiaal situeert zich hoger dan 3,50 m te rekenen vanaf een veilige ondergrond

**Uitleg van de asbestdeskundige:** Het rookgaskanaal is niet beoordeeld. Aan de binnenzijde is de kachel aangesloten. Aan de buitenzijde is het hoger dan 3,5 meter om de schoorsteen te inspecteren. Het is niet zichtbaar of er een asbestverdacht rookgaskanaal aanwezig is in de schoorsteen. Conform ons inspectieprotocol mogen wij een beperking inroepen voor hoogtes hoger dan 3,5 m. Indien men dit wil laten onderzoeken, dient er een nieuwe afspraak gemaakt te worden en moet er een hoogtewerker voorzien worden, evenals iemand die bevoegd is om deze te bedienen en eventueel een techniker die de al dan niet aanwezige schouwhoed kan afnemen en weer terugplaatsen.

Op zolder bevindt zich nog een tweede schouw die deels afgebroken is tot onder het vernieuwde dak.

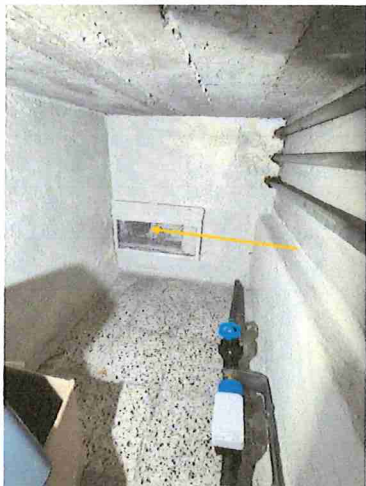
In de "kelder" bevindt zich een doorvoerbuis achter een rooster. Deze was niet inspecteerbaar, hiervoor moet het rooster gedemonteerd worden, wat tot een destructief onderzoek behoort. Het is mogelijk dat de doorvoerbuis uit asbestcement bestaat. Bij sloop is het aangeraden hier alsnog een staal van te laten nemen.

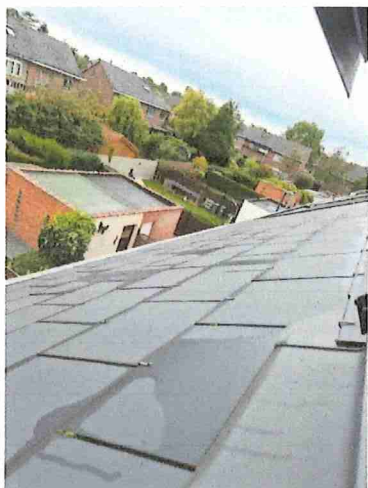
Het dak werd in 2020 vernieuwd. Hierbij werden onder andere leien, nokken, en onderdak vernieuwd. Dit kan aangetoond worden met een ondertekende offerte van de uitgevoerde werken.

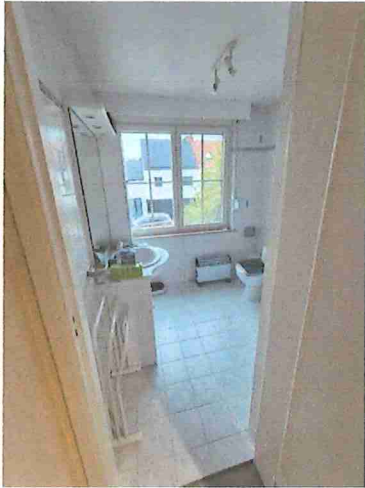
Achterliggende lijmlagen en cementvoegen van tegels en plinten zijn asbestverdacht. De hecht- en voeglagen kunnen asbest bevatten. Bij verwijdering of beschadiging is het aangeraden een staalname te laten uitvoeren.

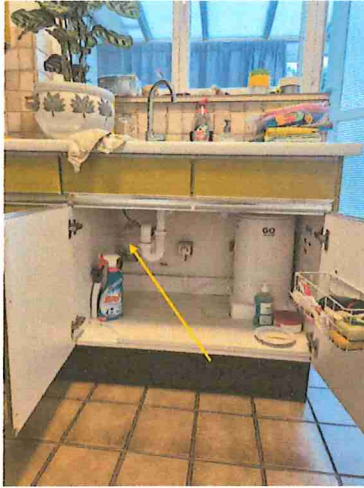
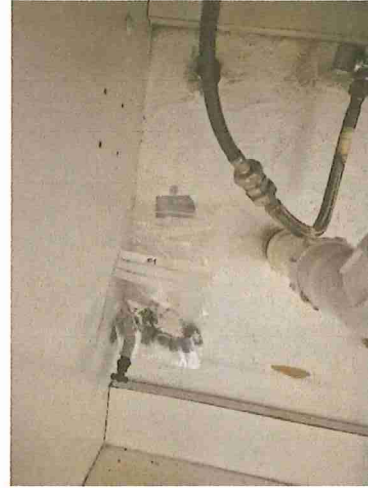
## Fiche 8: Pleisterwerk muren

Geen asbest

#	Type	Referentie	Resultaat
8.1	Mengmonster	M1	Geen asbest

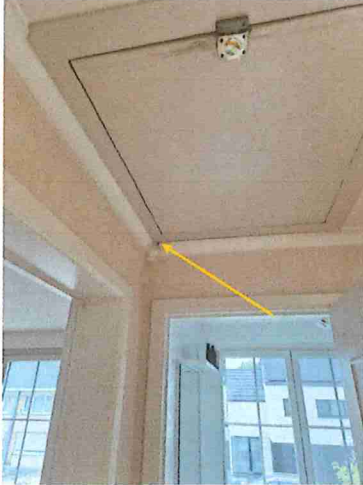
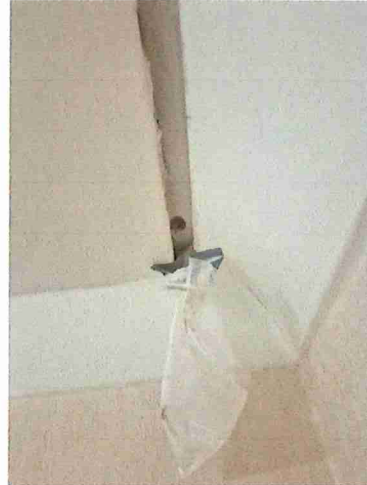
## Fiche 9: Pleisterwerk plafond

Geen asbest

#	Type	Referentie	Resultaat
9.1	Mengmonster	P1	Geen asbest

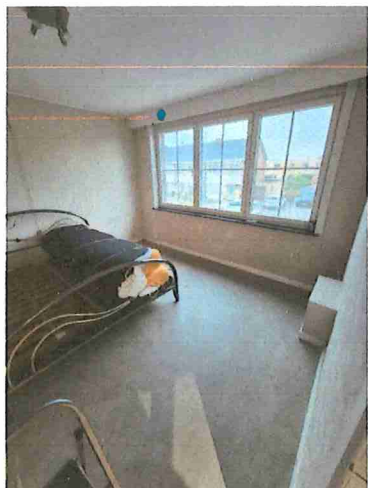
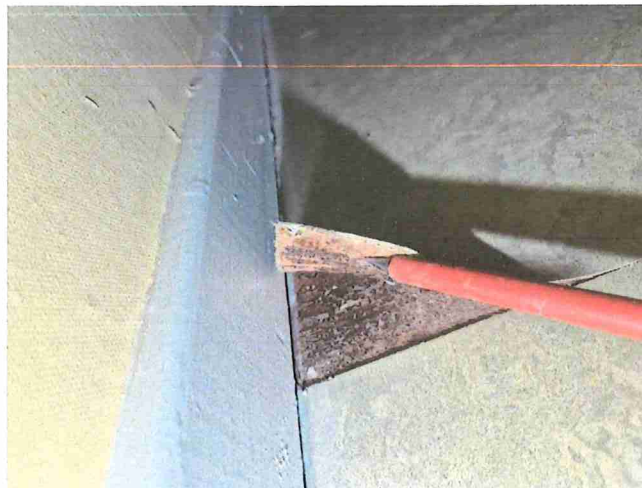
## Fiche 10: Lijm vloerzeil

Geen asbest

#	Type	Referentie	Resultaat
10.1	Puntmonster	L1	Geen asbest
