Asbestinventarisatetest

Heirbaan 41, 9200 Dendermonde

Attestnummer : 20240611-000366.000

Uitgegeven op : 11.06.2024

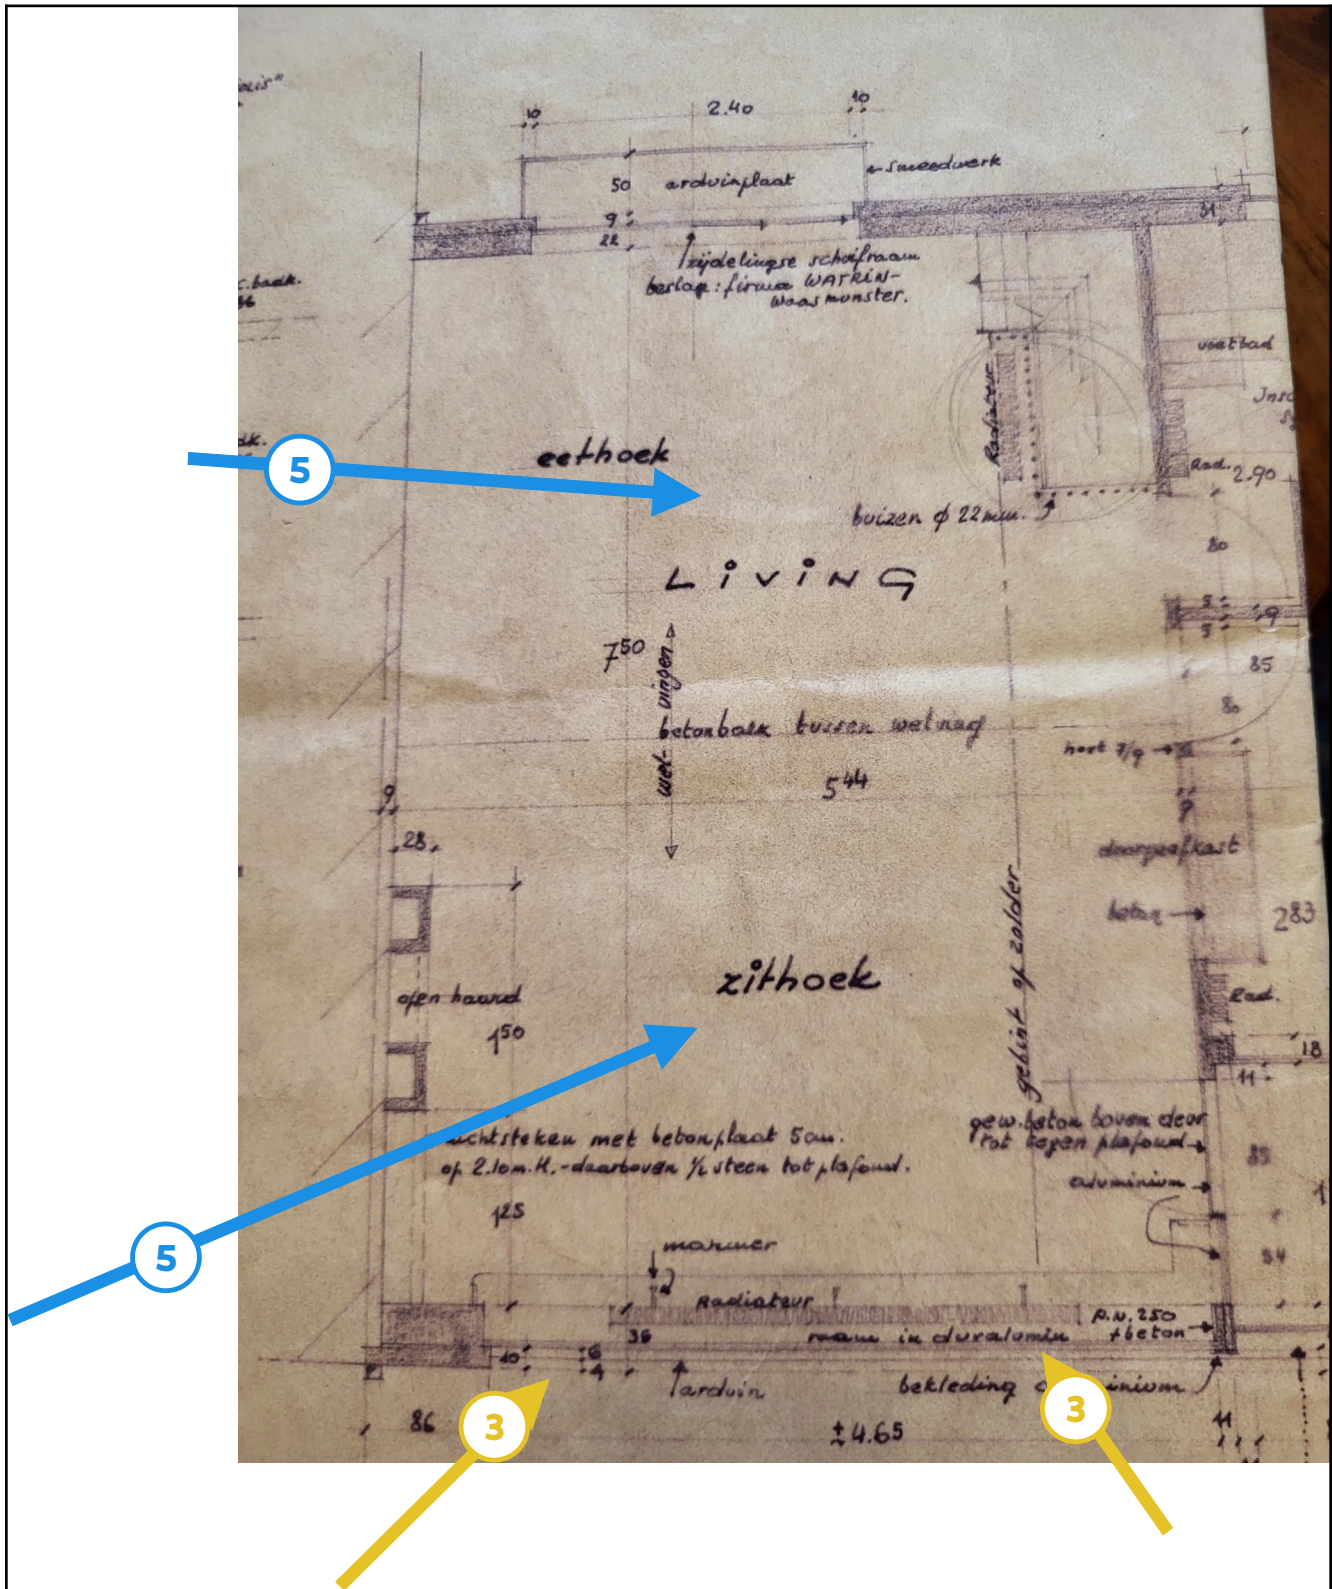
Plan 1.2: 1ste verdiep

3. Glasal plaat ramen	Asbestmateriaal	Zorgvuldig beheren
5. Plafonds	Geen asbest	-

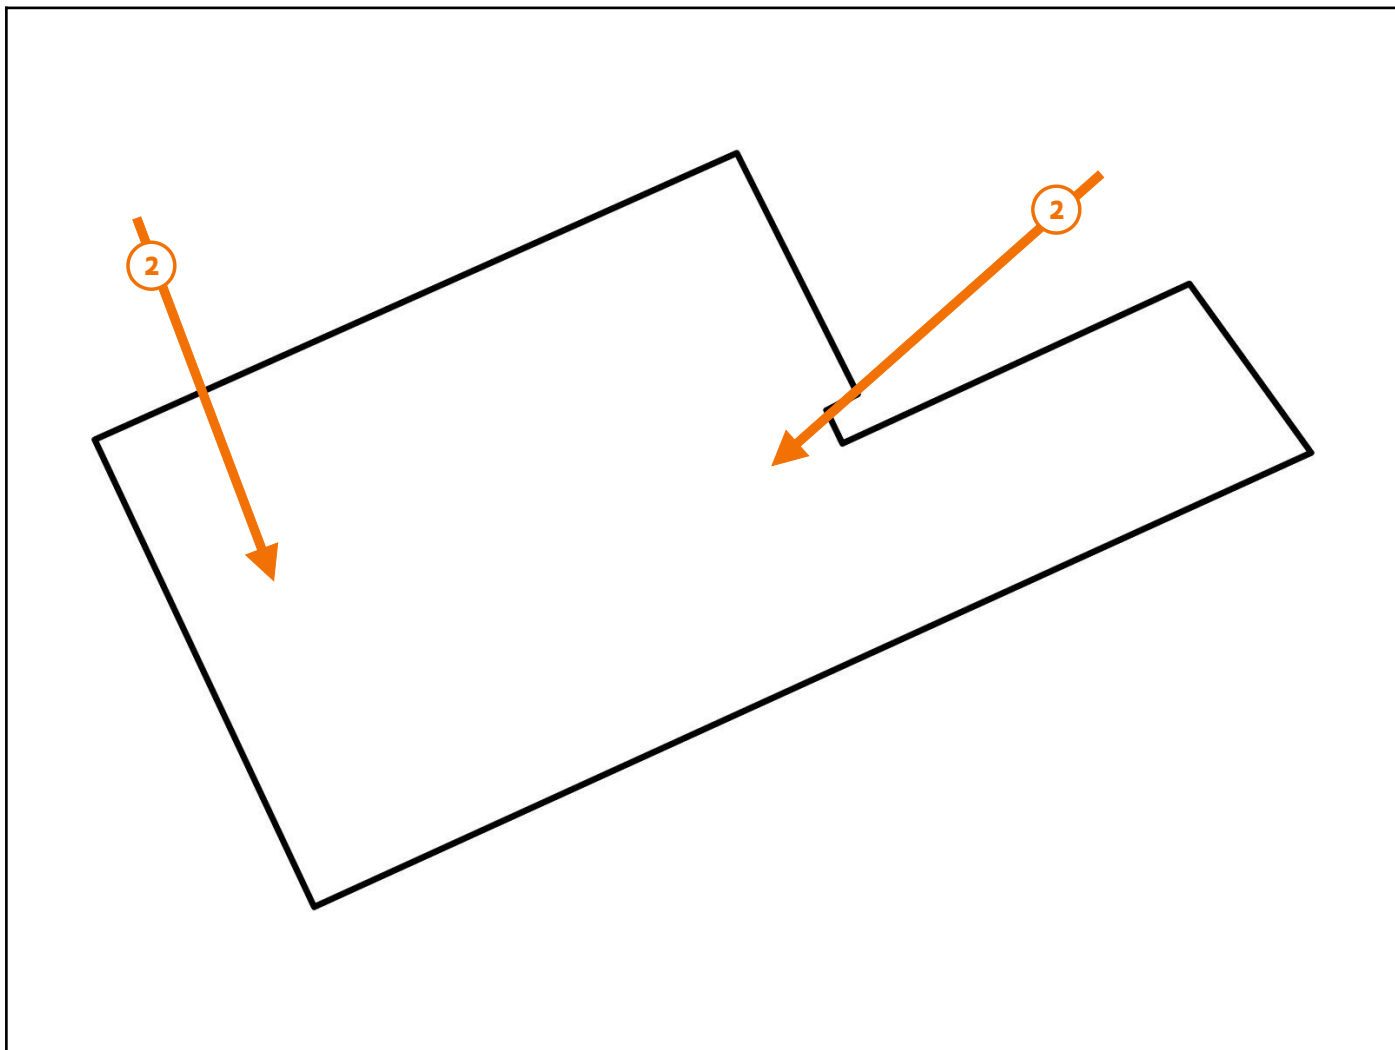
Plan 1.3: 2 de verdiep

Beschrijving	Type	Actie
2. Leien dak	Asbestmateriaal	Verwijderen

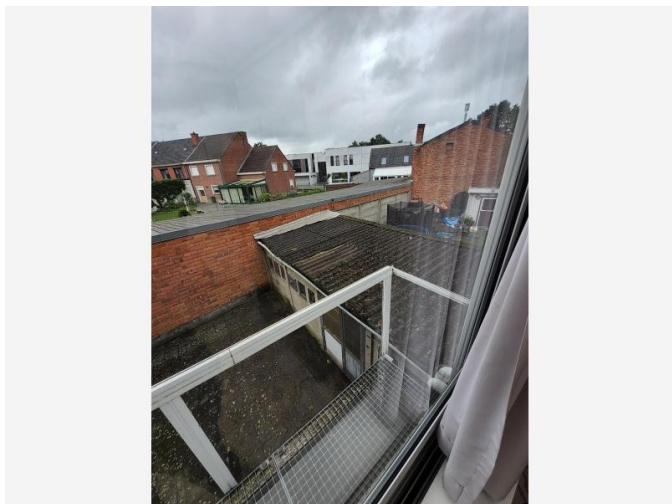
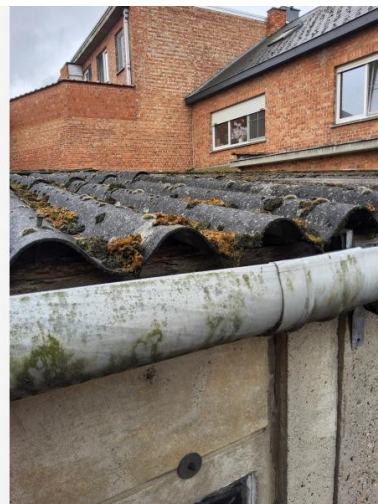
Het asbestmateriaal valt onder de mijlpaal van 2034.

Eindbeoordeling materiaalrisico	Laag materiaalrisico en/of verlaagde kans op vezelvrijgave
---------------------------------	--

Gebondenheid	Categorie 1: hechtgebonden in oorsprong
Asbestsoort (vezeltype)	Crocidoliet aanwezig
Asbestconcentratie	Laag (< 50%)
Afschermingsgraad van het gehele materiaal	Geheel of deels vrij aan de buitenlucht
Toestand van het materiaal	Licht beschadigd, licht verweerd. Intact materiaal type Pical – asbestboard of categorie III 'gebondenheid'

Beschrijving	Cement golfplaat
Omgeving	Buiten
Primaire drager	Plat dak
Asbestmateriaal	Dak- en gevelbekleding - Golfplaat
Bindmiddel van asbestmateriaal	Cement
Gebondenheid op basis van bindmiddel	Hecht
Hoeveelheid (oppervlakte - aantal)	• 15,00 m ² - 1 stuk
Totale oppervlakte	15,00 m ²
Eenvoudig bereikbaar	Ja
Bevestigingswijze	• Geklemd • Geschroefd

Verwijderen

- Zorg voor een veilig beheer. Vermijd het beschadigen van het asbestmateriaal. Controleer de toestand jaarlijks op wijzigingen.

- Eenvoudige handelingen: mag via doe-het-zelf of door werknemer(s) met opleidingsattest eenvoudige handelingen
Verwijder deze en vervang door niet asbesthoudend materiaal. Gebruik de nodige persoonlijke beschermingsmaterialen FFP3 mondkap, handschoenen en wegwerpkledij. Voer deze af naar een erkende locatie voor asbestafval.

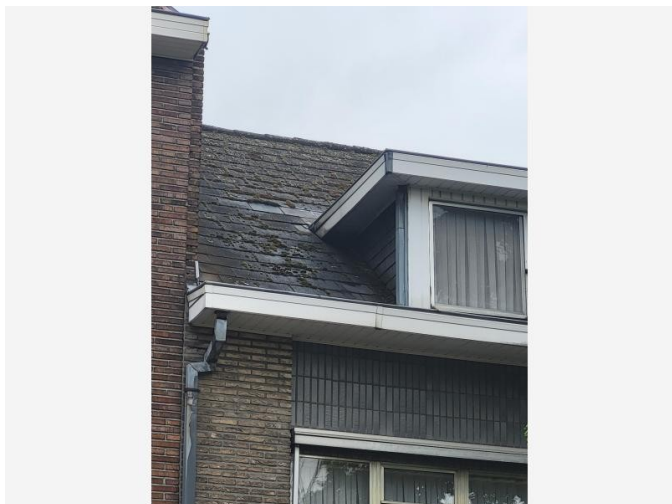
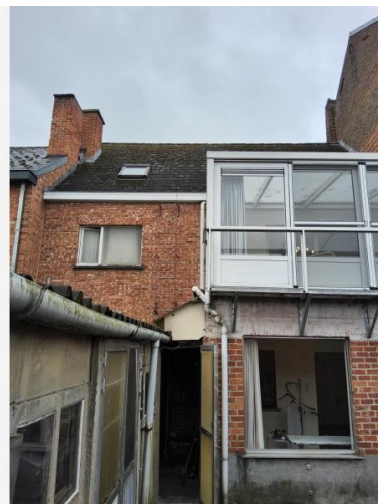
Het asbestmateriaal valt onder de mijlpaal van 2034.

Eindbeoordeling materiaalrisico	Laag materiaalrisico en/of verlaagde kans op vezelvrijgave
---------------------------------	--

Gebondenheid	Categorie 1: hechtgebonden in oorsprong
Asbestsoort (vezeltype)	Crocidoliet aanwezig
Asbestconcentratie	Laag (< 50%)
Afschermingsgraad van het gehele materiaal	Geheel of deels vrij aan de buitenlucht
Toestand van het materiaal	Licht beschadigd, licht verweerd. Intact materiaal type Pical – asbestboard of categorie III 'gebondenheid'

Beschrijving	Leien dak
Omgeving	Buiten
Primaire drager	Schuin dak
Asbestmateriaal	Dak- en gevelbekleding - Lei, shingle
Bindmiddel van asbestmateriaal	Cement
Gebondenheid op basis van bindmiddel	Hecht
Hoeveelheid (oppervlakte - aantal)	• 120,00 m ² - 1 stuk
Totale oppervlakte	120,00 m ²
Eenvoudig bereikbaar	Ja
Bevestigingswijze	• Geklemd
Identificatiemethode	Vaststelling zonder monsternamen

Verwijderen

- Zorg voor een veilig beheer. Vermijd het beschadigen van het asbestmateriaal. Controleer de toestand jaarlijks op wijzigingen.

- Eenvoudige handelingen: mag via doe-het-zelf of door werknemer(s) met opleidingsattest eenvoudige handelingen
Verwijder deze en vervang door niet asbesthoudend materiaal. Gebruik de nodige persoonlijke beschermingsmaterialen FFP3 mondkap, handschoenen en wegwerpkledij. Voer deze af naar een erkende locatie voor asbestafval.

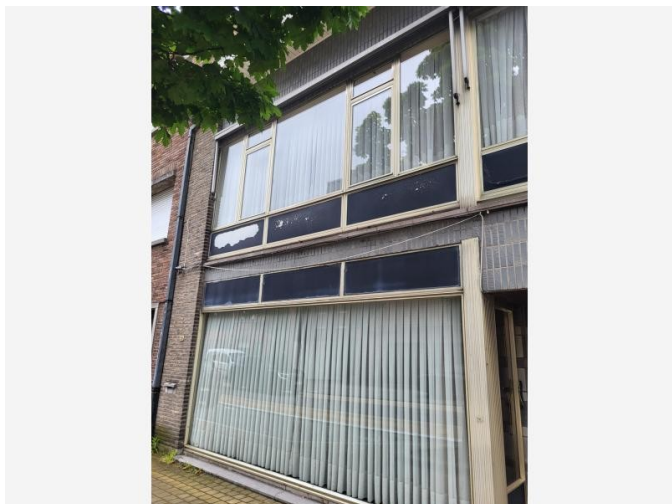
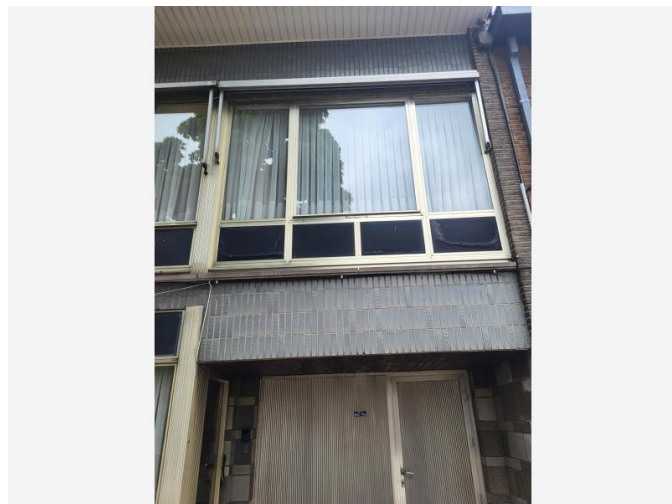
Het asbestmateriaal valt onder de mijlpaal van 2040.

Eindbeoordeling materiaalrisico	Laag materiaalrisico en/of verlaagde kans op vezelvrijgave
---------------------------------	--

Gebondenheid	Categorie 1: hechtgebonden in oorsprong
Asbestsoort (vezeltype)	Crocidoliet aanwezig
Asbestconcentratie	Laag (< 50%)
Afschermingsgraad van het gehele materiaal	Geheel of deels (ook) vrij aan de binnenlucht
Toestand van het materiaal	Onbeschadigd, niet verweerd

Beschrijving	Glasal plaat ramen
Omgeving	Grenst aan binnen- en buitenlucht
Primaire drager	Wandopening verticaal (raam, deur, ...)
Asbestmateriaal	Plaat, paneel, tablet - Geëmailleerd, type Glasal
Bindmiddel van asbestmateriaal	Cement
Gebondenheid op basis van bindmiddel	Hecht
Hoeveelheid (oppervlakte - dikte - aantal)	• 6,00 m ² - 0,30 cm - 1 stuk
Totaal volume	0,018 m ³
Eenvoudig bereikbaar	Ja
Bevestigingswijze	• Geklemd
Identificatiemethode	Vaststelling zonder monsternamen

Zorgvuldig beheren

- Zorg voor een veilig beheer. Vermijd het beschadigen van het asbestmateriaal. Controleer de toestand jaarlijks op wijzigingen.

- Eenvoudige handelingen: mag via doe-het-zelf of door werknemer(s) met opleidingsattest eenvoudige handelingen
Verwijder deze en vervang door niet asbesthoudend materiaal. Gebruik de nodige persoonlijke beschermingsmaterialen FFP3 mondkap, handschoenen en wegwerpkledij. Voer deze af naar een erkende locatie voor asbestafval.

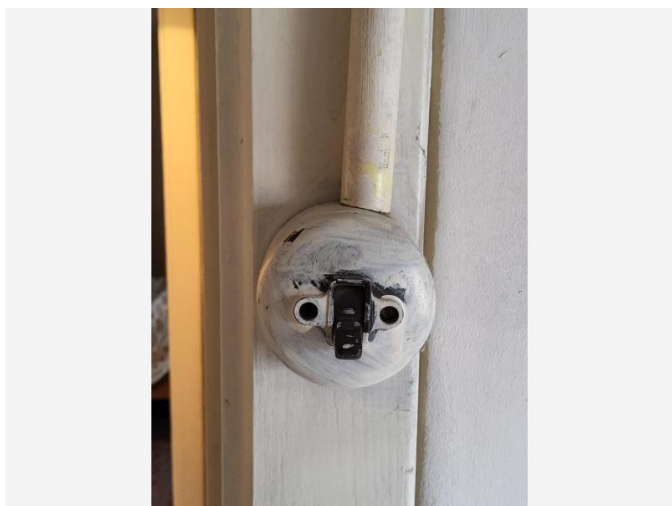
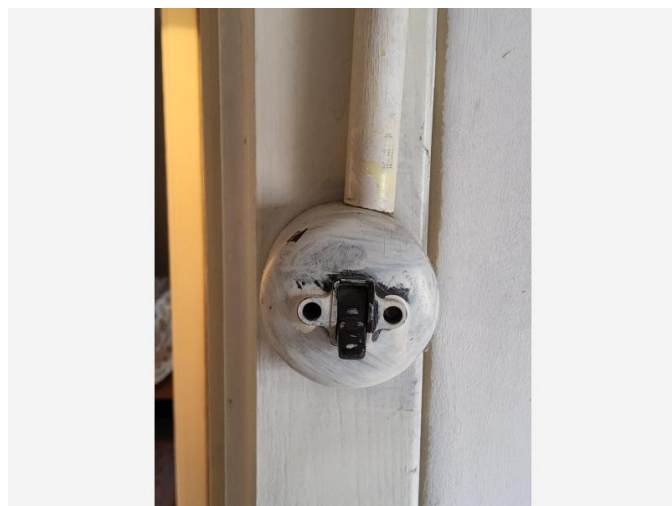
Het asbestmateriaal valt onder de mijlpaal van 2040.

Eindbeoordeling materiaalisico	Laag materiaalisico en/of verlaagde kans op vezelvrijgave
--------------------------------	---

Gebondenheid	Categorie 1: hechtgebonden in oorsprong
Asbestsoort (vezeltype)	Crocidoliet aanwezig
Asbestconcentratie	Laag (< 50%)
Afschermingsgraad van het gehele materiaal	Geheel of deels (ook) vrij aan de binnenlucht
Toestand van het materiaal	Onbeschadigd, niet verweerd

Beschrijving	Bakeliet elektra
Omgeving	Binnen
Primaire drager	Communicatie en elektrische infrastructuur en uitrusting
Asbestmateriaal	Plaat, paneel, tablet - Type Bakeliet
Bindmiddel van asbestmateriaal	Kunststof of -hars
Gebondenheid op basis van bindmiddel	Hecht
Hoeveelheid (oppervlakte - dikte - aantal)	• 0,20 m ² - 2,00 cm - 1 stuk
Totaal volume	0,004 m ³
Eenvoudig bereikbaar	Ja
Bevestigingswijze	• Geklemd
Identificatiemethode	Vaststelling zonder monsternamen

Zorgvuldig beheren

- Zorg voor een veilig beheer. Vermijd het beschadigen van het asbestmateriaal. Controleer de toestand jaarlijks op wijzigingen.

- Eenvoudige handelingen: mag via doe-het-zelf of door werknemer(s) met opleidingsattest eenvoudige handelingen
Verwijder deze en vervang door niet asbesthoudend materiaal. Gebruik de nodige persoonlijke beschermingsmaterialen FFP3 mondkap, handschoenen en wegwerpkledij. Voer deze af naar een erkende locatie voor asbestafval.

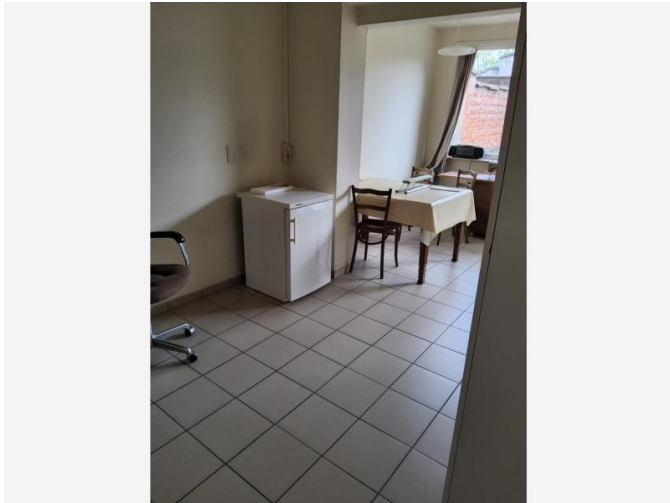
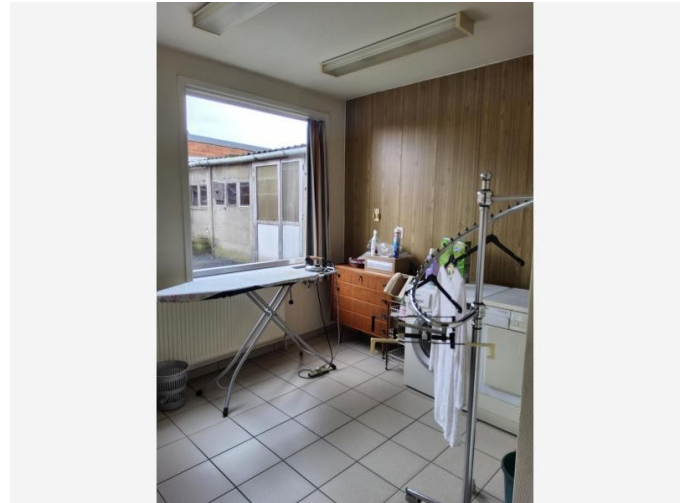
Geen asbest

#	Type	Referentie	Resultaat
5.1	Mengmonster	MM02	Geen asbest

Beschrijving	Plafonds
Omgeving	Binnen
Primaire drager	Plafond

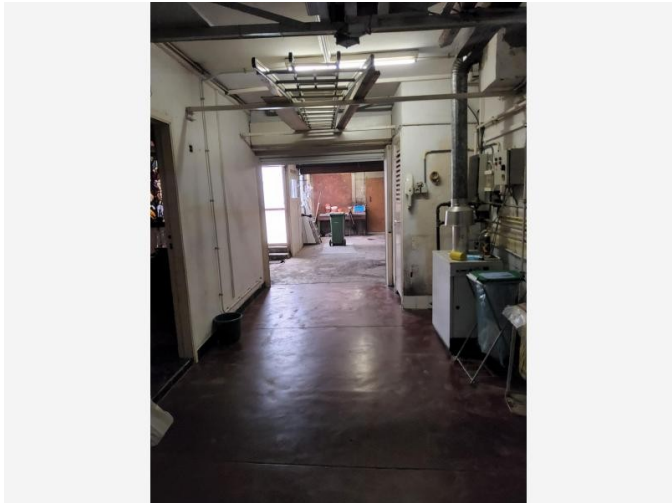
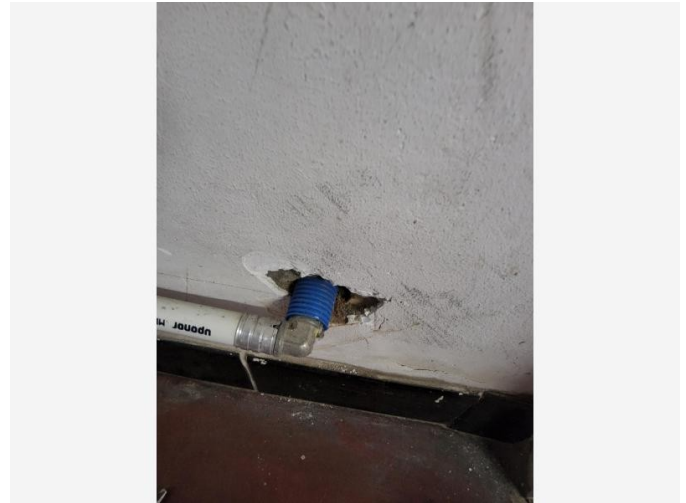
Geen asbest

#	Type	Referentie	Resultaat
6.1	Mengmonster	MM01	Geen asbest

Beschrijving	Pleister wand
Omgeving	Binnen
Primaire drager	Binnenwand
Bindmiddel van materiaal	Gips - kalk
