# Asbestinventarisatetest

Molenstraat 8, 9200 Dendermonde

Attestnummer : 20251105-000157.000

Uitgegeven op : 05.11.2025

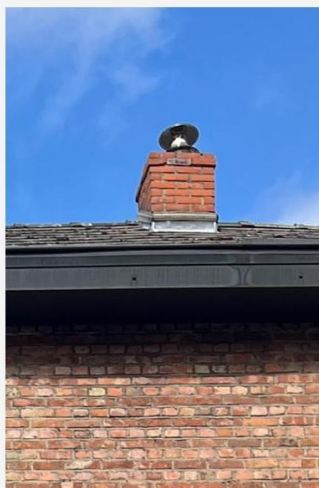
#### Permanente beperking

**Reden:** Er is geen volledige risicobeoordeling mogelijk

**Uitleg van de asbestdeskundige:** Er is geen inspectie mogelijk aan de binnenzijde van de schouw.

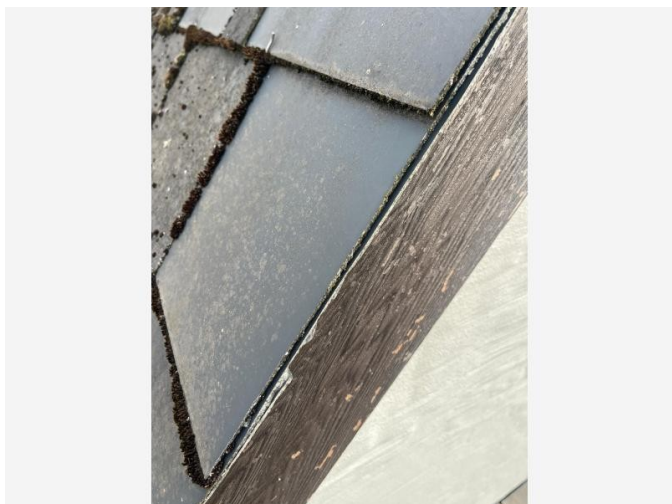
#### Permanente beperking

**Reden:** Er is geen volledige risicobeoordeling mogelijk

**Uitleg van de asbestdeskundige:** Het dak is aan de binnenzijde afgewerkt met gyproc, aan de buitenzijde met leien die vastgemaakt zijn met stormhaken.

De deskundige kan bijgevolg geen onderzoek doen naar of uitspraken doen over het onderdak.

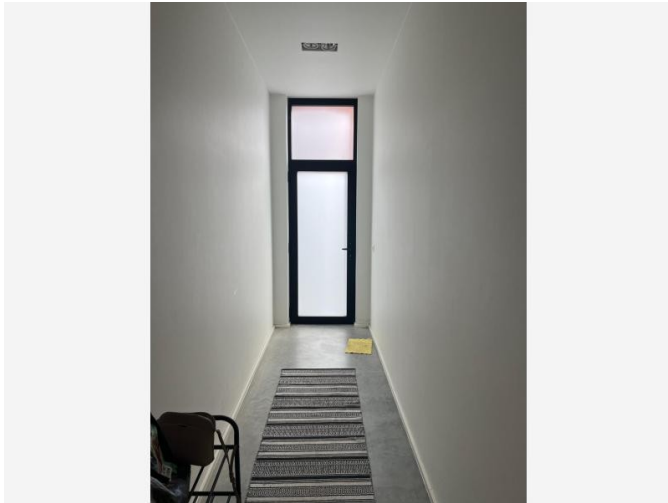
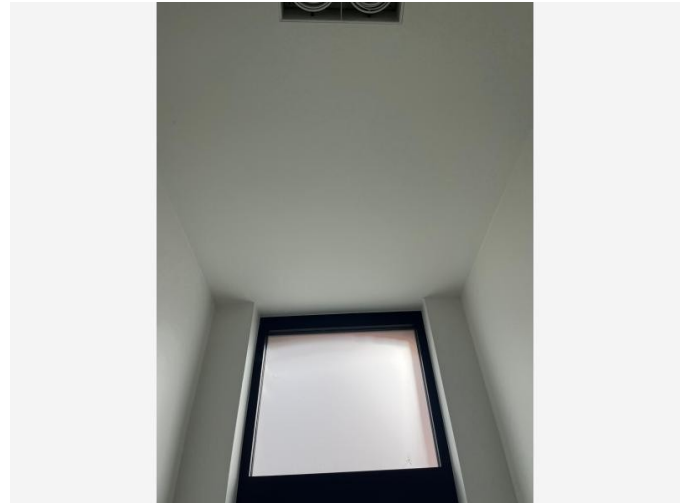
Alle plafonds zijn verlaagde plafonds.

De deskundige kan geen uitspraak doen over onderliggende lagen.

Basis voor advies	De asbestdeskundige beoordeelt het materiaal als niet-asbestverdacht.
Primaire drager	Plafond

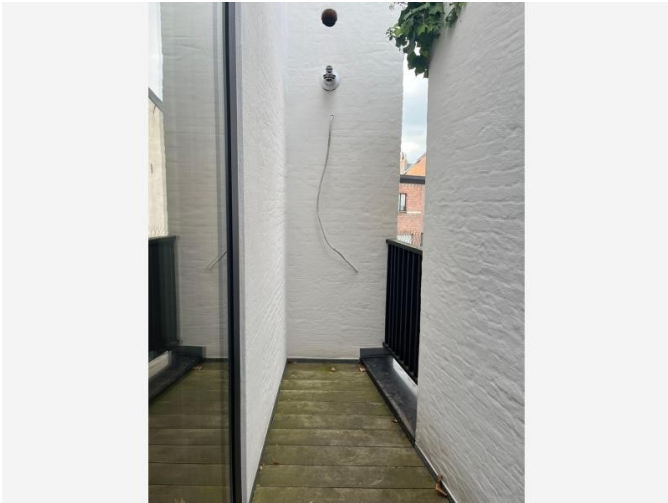
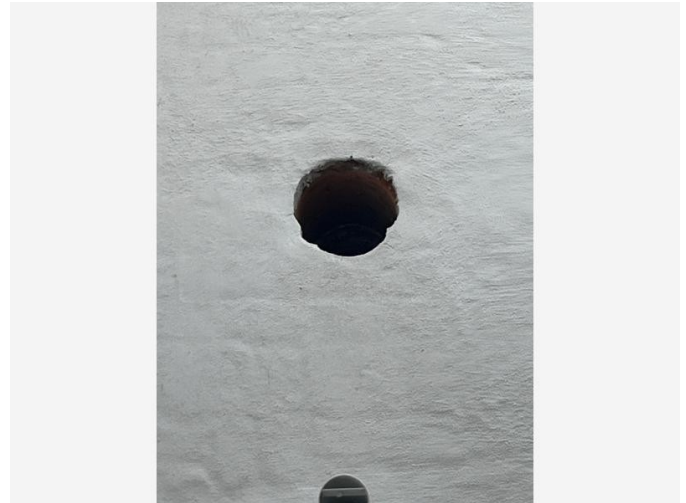
## Fiche 4: Crepi

## Conclusie

Geen asbest

Beschrijving	Crepi
Omgeving	Buiten
Primaire drager	Wand buitenschil
Bindmiddel van materiaal	Gips - kalk
Gebondenheid op basis van bindmiddel	Niet-hechtgebonden
Hoeveelheid (oppervlakte - dikte - aantal)	• 40,00 m <sup>2</sup> - 0,50 cm - 1 stuk
Totaal volume	0,20 m <sup>3</sup>
Identificatiemethode	<p>De asbestdeskundige gebruikt een bewijsdocument andere dan een bestaande laboanalyse, met bevestiging door vaststelling en expertise en dit zonder monstername.</p> <p>Motivatie: De monstername brengt andere schade aan dan schade die inherent is aan de monstername.</p>
Destructieve handeling voor identificatie	Nee
Opmerking	<p>De kaleilaag werd aangebracht na 2009, zie bewijsdocument.</p> <p>Deze toepassing is bijgevolg niet asbestverdacht.</p>

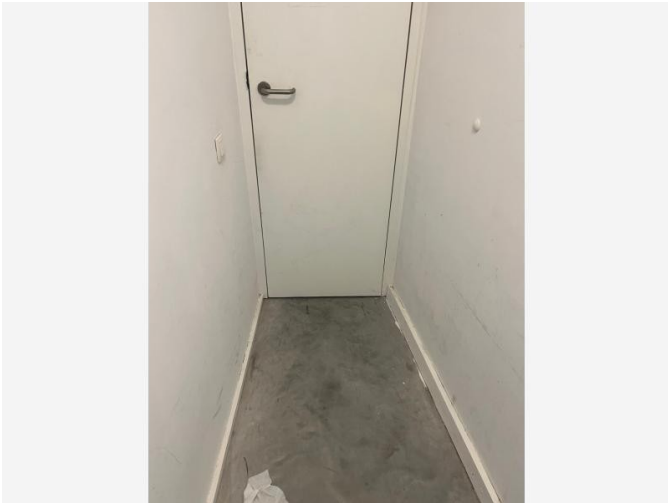
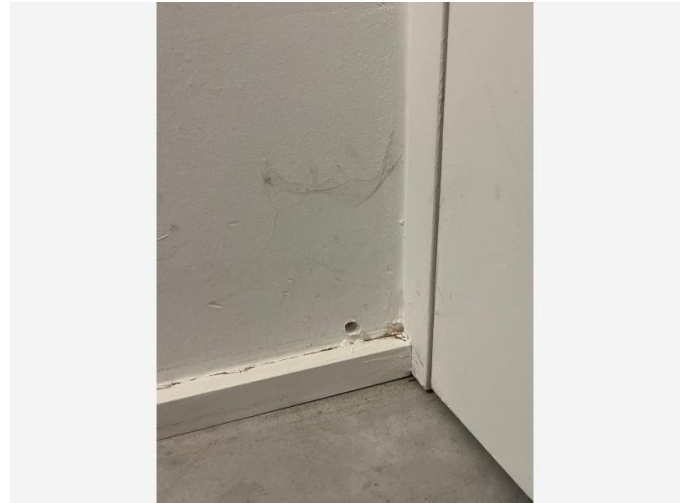
## Conclusie

Geen asbest

#	Type	Referentie	Resultaat
5.1	Mengmonster	S1	Geen asbest

<b>Beschrijving</b>	Pleisterwerk - Muren
<b>Omgeving</b>	Binnen
<b>Primaire drager</b>	Binnenwand
<b>Bindmiddel van materiaal</b>	Gips - kalk
<b>Gebondenheid op basis van bindmiddel</b>	Niet-hechtgebonden
<b>Hoeveelheid (oppervlakte - dikte - aantal)</b>	• 500,00 m <sup>2</sup> - 2,00 cm - 1 stuk
<b>Totaal volume</b>	10,00 m <sup>3</sup>
<b>Identificatiemethode</b>	Een monstername door de asbestdeskundige met laboanalyse door een asbestlabo.
<b>Destructieve handeling voor identificatie</b>	Nee
<b>Opmerking</b>	De hoeveelheid werd opgemeten naar vermogen maar kan afwijken.

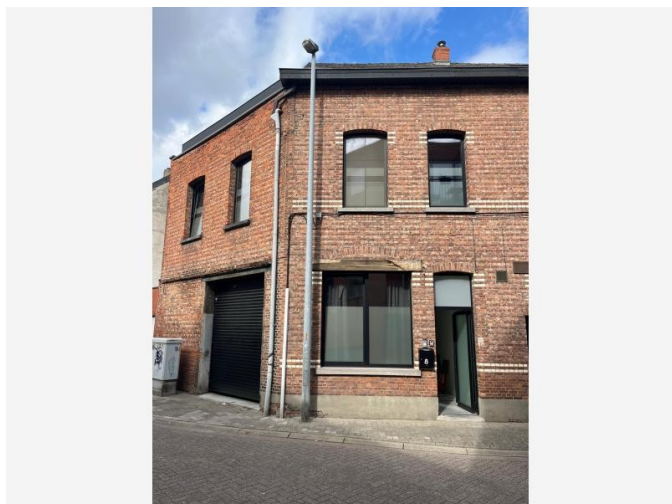
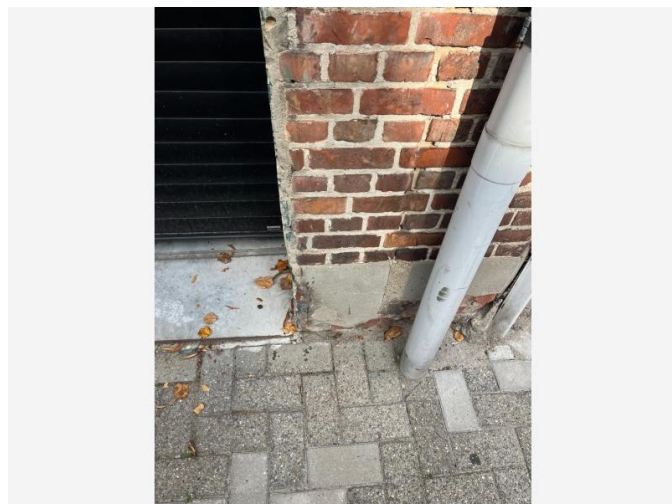
## Fiche 6: Cementering voorgevel

### Conclusie

Geen asbest

#	Type	Referentie	Resultaat
6.1	Mengmonster	S2	Geen asbest

<b>Beschrijving</b>	Cementering voorgevel
<b>Omgeving</b>	Buiten
<b>Primaire drager</b>	Wand buitenschil
<b>Bindmiddel van materiaal</b>	Cement
<b>Gebondenheid op basis van bindmiddel</b>	Hecht
<b>Hoeveelheid (gewicht - aantal)</b>	<ul style="list-style-type: none"><li>• 30,00 kg - 1 stuk</li></ul>
<b>Totaal gewicht</b>	30,00 kg
<b>Identificatiemethode</b>	Een monstername door de asbestdeskundige met laboanalyse door een asbestlabo.
<b>Destructieve handeling voor identificatie</b>	Nee
<b>Opmerking</b>	De hoeveelheid werd opgemeten naar best vermogen, deze kan afwijken.

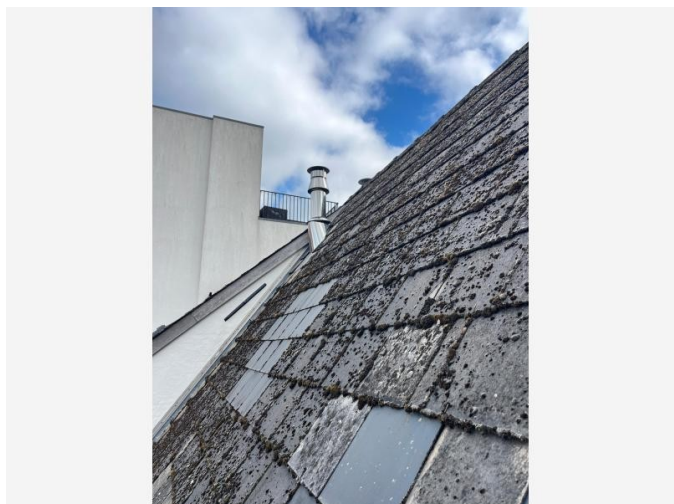
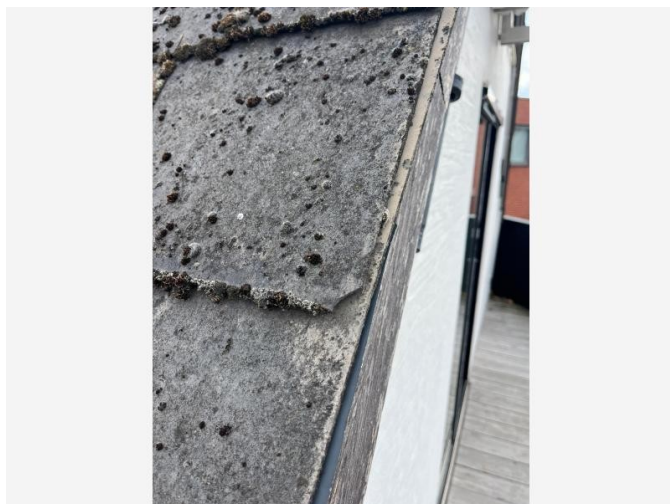
## Conclusie

Geen asbest

#	Type	Referentie	Resultaat
7.1	Puntmonster	S3	Geen asbest

<b>Beschrijving</b>	Leien - Dak woning
<b>Omgeving</b>	Buiten
<b>Primaire drager</b>	Schuin dak
<b>Bindmiddel van materiaal</b>	Cement
<b>Gebondenheid op basis van bindmiddel</b>	Hecht
<b>Hoeveelheid (oppervlakte - aantal)</b>	<ul style="list-style-type: none"><li>• 60,00 m<sup>2</sup> - 1 stuk</li></ul>
<b>Totale oppervlakte</b>	60,00 m <sup>2</sup>
<b>Identificatiemethode</b>	Een monstername door de asbestdeskundige met laboanalyse door een asbestlabo.
<b>Destructieve handeling voor identificatie</b>	Nee
<b>Opmerking</b>	De hoeveelheid werd opgemeten naar beste vermogen, dit kan afwijken.

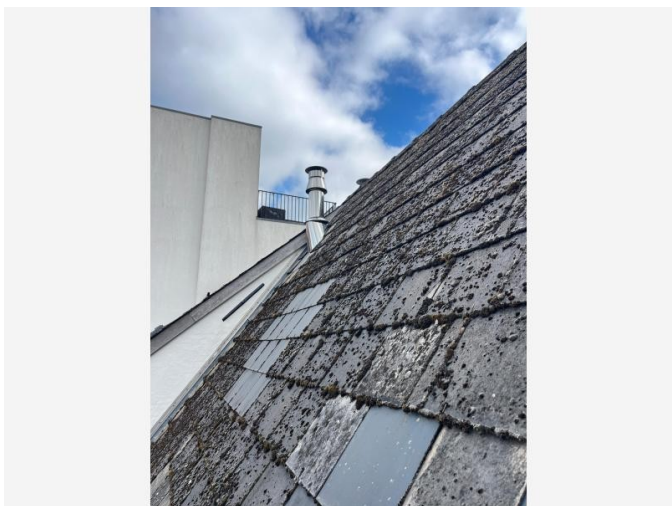
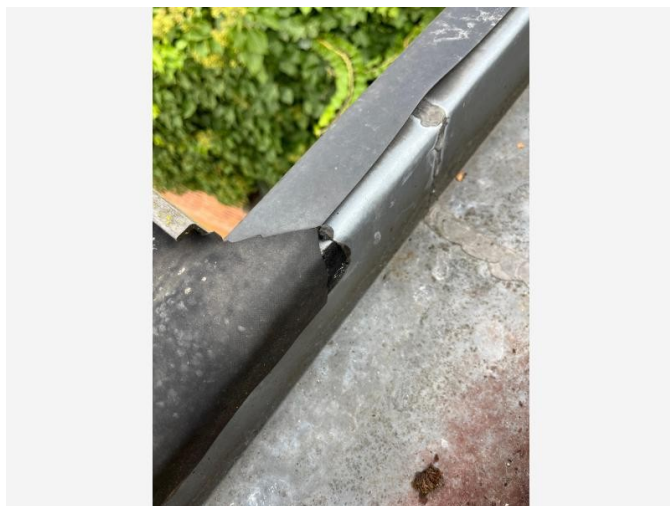
## Fiche 8: Roofing

### Conclusie

Geen asbest

#	Type	Referentie	Resultaat
8.1	Puntmonster	S4	Geen asbest

<b>Beschrijving</b>	Roofing
<b>Omgeving</b>	Buiten
<b>Primaire drager</b>	Dakgoot
<b>Bindmiddel van materiaal</b>	Bitumen (roofing, teer, asfalt)
<b>Gebondenheid op basis van bindmiddel</b>	Hecht
<b>Hoeveelheid (oppervlakte - aantal)</b>	• 1,00 m <sup>2</sup> - 1 stuk
<b>Totale oppervlakte</b>	1,00 m <sup>2</sup>
<b>Identificatiemethode</b>	Een monstername door de asbestdeskundige met laboanalyse door een asbestlabo.
<b>Destructieve handeling voor identificatie</b>	Nee
<b>Opmerking</b>	De hoeveelheid werd opgemeten naar beste vermogen, dit kan afwijken.
