Asbestinventarisatetest

Molenhoekweg 4, 9308 Aalst

Attestnummer : 20251101-000173.000

Uitgegeven op : 01.11.2025

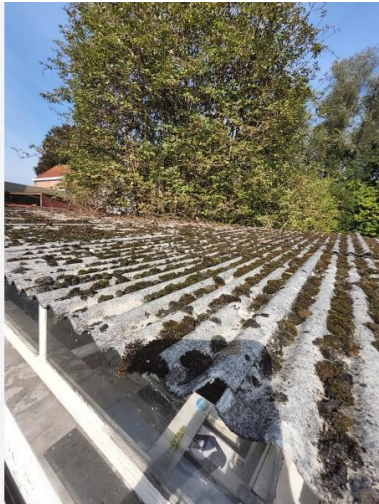
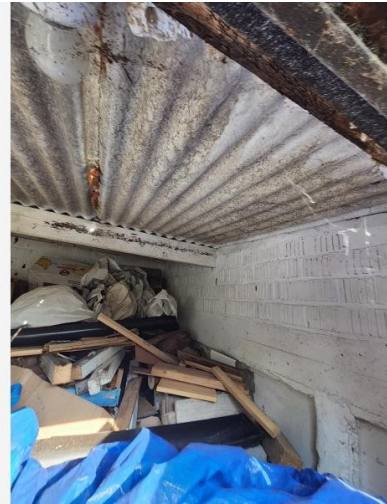
Het asbestmateriaal valt onder de mijlpaal van 2034.

Eindbeoordeling materiaalrisico	Verhoogd materiaalrisico en/of verhoogde kans op vezelvrijgave
---------------------------------	--

Gebondenheid	Categorie 1: hechtgebonden in oorsprong
Asbestsoort (vezeltype)	Alleen chrysotiel
Asbestconcentratie	Laag (< 50%)
Afschermingsgraad van het gehele materiaal	Geheel of deels vrij aan de buitenlucht
Toestand van het materiaal	Matig beschadigd, matig verweerd

Beschrijving	Cement golfplaat
Omgeving	Buiten
Primaire drager	Plat dak
Asbestmateriaal	Dak- en gevelbekleding - Golfplaat
Bindmiddel van asbestmateriaal	Cement
Gebondenheid op basis van bindmiddel	Hecht
Hoeveelheid (oppervlakte - aantal)	<ul style="list-style-type: none">• 60,00 m² - 1 stuk
Totale oppervlakte	60,00 m ²
Eenvoudig bereikbaar	Ja
Bevestigingswijze	<ul style="list-style-type: none">• Geklemd• Geschroefd
Identificatiemethode	Vaststelling zonder monsternamen
Destructieve handeling voor identificatie	Nee
Opmerking	De gemeten oppervlakte kan licht afwijken van de werkelijke oppervlakte en mag niet gebruikt worden als maatstaf voor heffingen.

Verwijderen

- Verwijder dit asbestmateriaal zo snel mogelijk. Volg de toestand goed op.

- Eenvoudige handelingen: mag via doe-het-zelf of door werknemer(s) met opleidingsattest eenvoudige handelingen
Verwijder deze en verpakt goed (dubbel). Gebruik de nodige persoonlijke beschermingsmaterialen.
Handschoenen, FFP3 mondkap, wegwerp kleding. Voer af naar een erkende locatie voor asbest-afval.

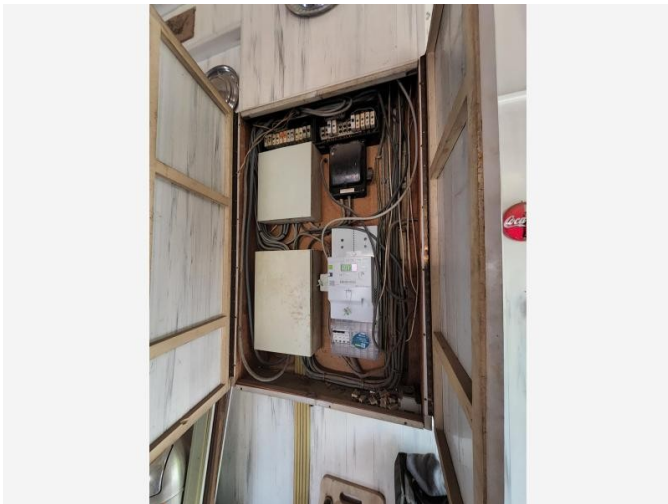
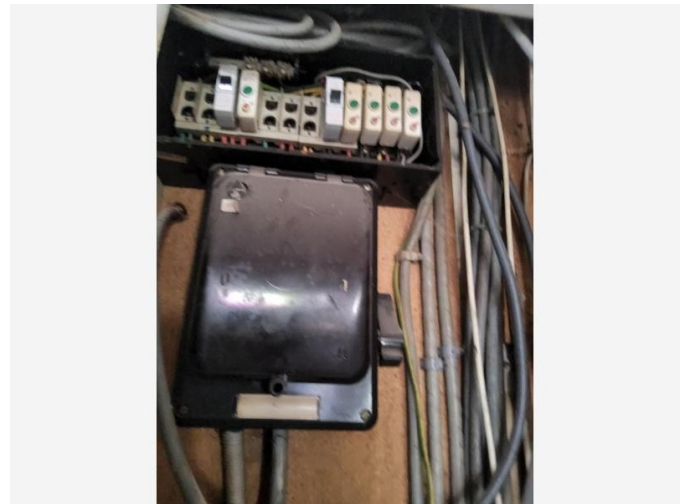
Het asbestmateriaal valt onder de mijlpaal van 2040.

Eindbeoordeling materiaalrisico	Laag materiaalrisico en/of verlaagde kans op vezelvrijgave
---------------------------------	--

Gebondenheid	Categorie 1: hechtgebonden in oorsprong
Asbestsoort (vezeltype)	Crocidoliet aanwezig
Asbestconcentratie	Laag (< 50%)
Afschermingsgraad van het gehele materiaal	Geheel of deels (ook) vrij aan de binnenlucht
Toestand van het materiaal	Onbeschadigd, niet verweerd

Beschrijving	Bakeliet elektra
Omgeving	Binnen
Primaire drager	Communicatie en elektrische infrastructuur en uitrusting
Asbestmateriaal	Plaat, paneel, tablet - Type Bakeliet
Bindmiddel van asbestmateriaal	Kunststof of -hars
Gebondenheid op basis van bindmiddel	Hecht
Hoeveelheid (oppervlakte - dikte - aantal)	• 0,50 m ² - 10,00 cm - 1 stuk
Totaal volume	0,05 m ³
Eenvoudig bereikbaar	Ja
Bevestigingswijze	<ul style="list-style-type: none">• Geklemd• Geschroefd
Identificatiemethode	Vaststelling zonder monstername
Destructieve handeling voor identificatie	Nee
Opmerking	Oppervlakte bij benadering.

Zorgvuldig beheren

- Zorg voor een veilig beheer. Vermijd het beschadigen van het asbestmateriaal. Controleer de toestand jaarlijks op wijzigingen.
- Verwijder dit asbestmateriaal zo snel mogelijk. Volg de toestand goed op.

- Eenvoudige handelingen: mag via doe-het-zelf of door werknemer(s) met opleidingsattest eenvoudige handelingen
Verwijder deze en verpakt goed (dubbel). Gebruik de nodige persoonlijke beschermingsmaterialen. Handschoenen, FFP3 mondkap, wegwerp kledij. Voer af naar een erkende locatie voor asbest-afval.

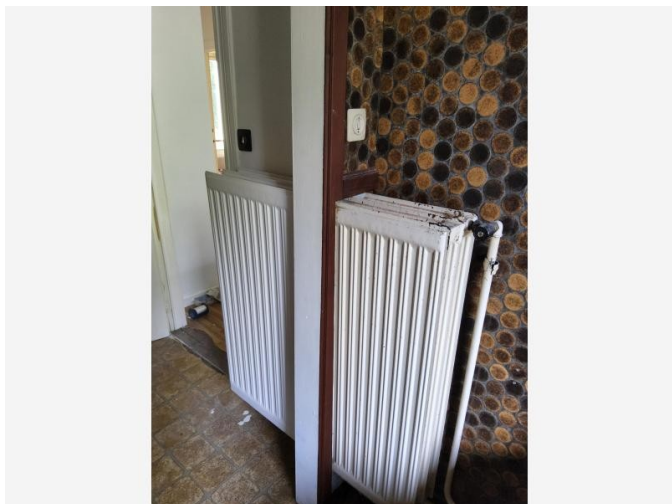
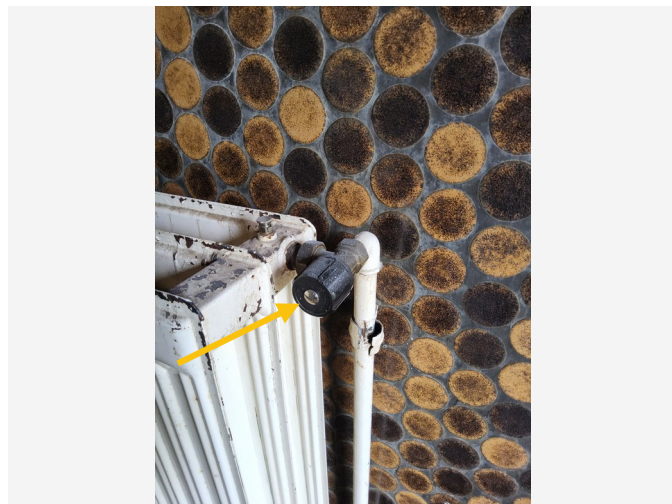
Het asbestmateriaal valt onder de mijlpaal van 2040.

gebruik deze voorzichtig zolang u deze niet vervang.

Eindbeoordeling materiaalrisico	Laag materiaalrisico en/of verlaagde kans op vezelvrijgave
---------------------------------	--

Gebondenheid	Categorie 1: hechtgebonden in oorsprong
Asbestsoort (vezeltype)	Crocidoliet aanwezig
Asbestconcentratie	Laag (< 50%)
Afschermingsgraad van het gehele materiaal	Geheel of deels (ook) vrij aan binnenluchtstromen
Toestand van het materiaal	Onbeschadigd, niet verweerd

Beschrijving	Bakeliet radiatorknoppen
Omgeving	Binnen
Primaire drager	Ruimteverwarming
Asbestmateriaal	Plaat, paneel, tablet - Type Bakeliet
Bindmiddel van asbestmateriaal	Kunststof of -hars
Gebondenheid op basis van bindmiddel	Hecht
Hoeveelheid (oppervlakte - dikte - aantal)	• 1,00 m ² - 0,80 cm - 4 stuks
Totaal volume	0,032 m ³
Eenvoudig bereikbaar	Ja
Bevestigingswijze	• Geschroefd
Identificatiemethode	Vaststelling zonder monstername
Destructieve handeling voor identificatie	Nee
Opmerking	Deze oppervlakte werd niet gemeten, maar geschat op basis van een benadering voor alle aanwezige radiatorknoppen. Deze schatting mag niet worden gebruikt als maatstaf voor heffingen. Als deskundige hebben wij geverifieerd dat het materiaal inderdaad bakeliet betreft en geen harde PVC. Bakeliet wordt door ons beschouwd als een asbestverdachte toepassing, aangezien het in veel gevallen asbesthoudend is. We hebben echter geen staalname uitgevoerd om de functionaliteit van de radiatorknoppen niet in gevaar te brengen.

Zorgvuldig beheren

- Zorg voor een veilig beheer. Vermijd het beschadigen van het asbestmateriaal. Controleer de toestand jaarlijks op wijzigingen.
- Voer bijkomende staalname(s) uit.

- Eenvoudige handelingen: mag via doe-het-zelf of door werknemer(s) met opleidingsattest eenvoudige handelingen
Raadpleeg de actuele wetgeving op de website van OVAM. Onder strikte voorwaarden kan het eventueel toegestaan zijn om deze toepassing zelf te verwijderen. Bij twijfel wordt echter sterk aangeraden om een erkende asbestverwijderaar te raadplegen. Zorg er bovendien voor dat u zich goed informeert via de websites van OVAM en andere officiële bronnen over de persoonlijke beschermingsmaatregelen die nodig zijn en de richtlijnen voor het veilig verwijderen van asbest.

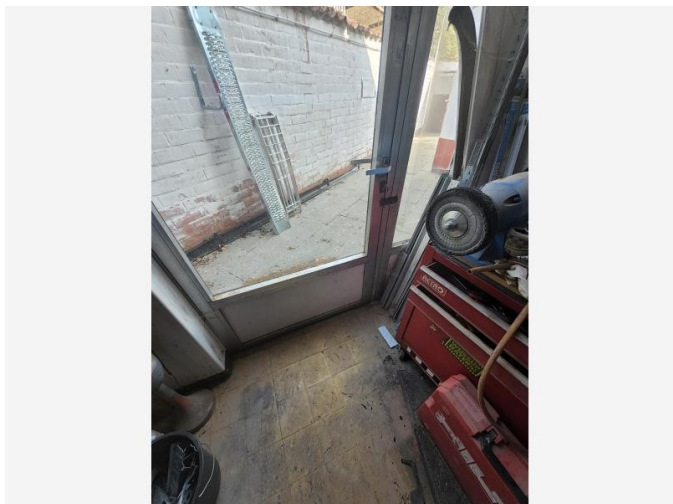
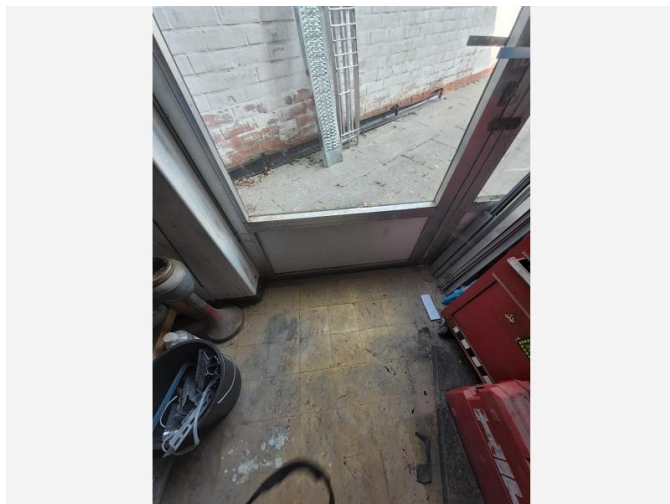
Het asbestmateriaal valt onder de mijlpaal van 2040.

Eindbeoordeling materiaalrisico	Laag materiaalrisico en/of verlaagde kans op vezelvrijgave
---------------------------------	--

Gebondenheid	Categorie 1: hechtgebonden in oorsprong
Asbestsoort (vezeltype)	Crocidoliet aanwezig
Asbestconcentratie	Laag (< 50%)
Afschermingsgraad van het gehele materiaal	Geheel of deels (ook) vrij aan de binnenlucht
Toestand van het materiaal	Onbeschadigd, niet verweerd

Beschrijving	Glasal plaat deuren
Omgeving	Grenst aan binnen- en buitenlucht
Primaire drager	Wandopening verticaal (raam, deur, ...)
Asbestmateriaal	Plaat, paneel, tablet - Geëmailleerd, type Glasal
Bindmiddel van asbestmateriaal	Cement
Gebondenheid op basis van bindmiddel	Hecht
Hoeveelheid (oppervlakte - dikte - aantal)	• 1,50 m ² - 0,30 cm - 1 stuk
Totaal volume	0,005 m ³
Eenvoudig bereikbaar	Ja
Bevestigingswijze	• Geklemd
Identificatiemethode	Vaststelling zonder monstername
Destructieve handeling voor identificatie	Nee
Opmerking	Oppervlakte bij benadering.

Zorgvuldig beheren

- Zorg voor een veilig beheer. Vermijd het beschadigen van het asbestmateriaal. Controleer de toestand jaarlijks op wijzigingen.
- Verwijder dit asbestmateriaal zo snel mogelijk. Volg de toestand goed op.

- Eenvoudige handelingen: mag via doe-het-zelf of door werknemer(s) met opleidingsattest eenvoudige handelingen
Verwijder deze en verpakt goed (dubbel). Gebruik de nodige persoonlijke beschermingsmaterialen. Handschoenen, FFP3 mondkap, wegwerp kledij. Voer af naar een erkende locatie voor asbest-afval. Vermijdt breuk!

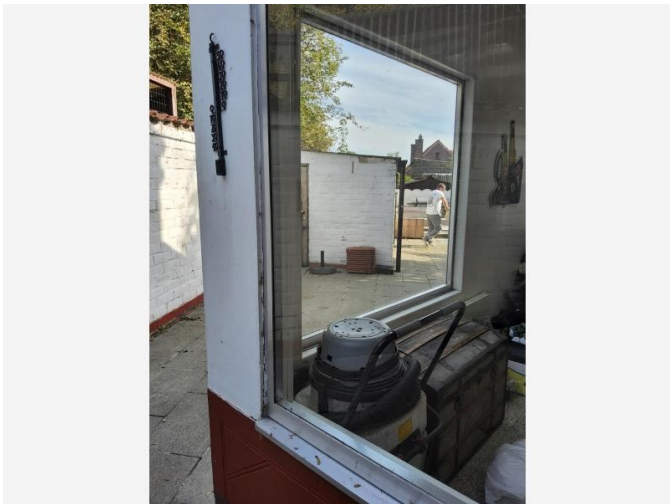
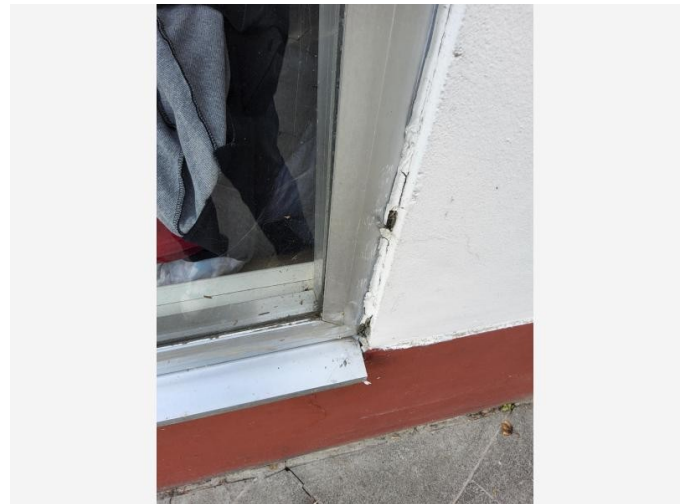
Het asbestmateriaal valt onder de mijlpaal van 2040.

Eindbeoordeling materiaalrisico	Laag materiaalrisico en/of verlaagde kans op vezelvrijgave
---------------------------------	--

Gebondenheid	Categorie 1: hechtgebonden in oorsprong
Asbestsoort (vezeltype)	Alleen chrysotiel
Asbestconcentratie	Laag (< 50%)
Afschermingsgraad van het gehele materiaal	Geheel of deels vrij aan de buitenlucht
Toestand van het materiaal	Licht beschadigd, licht verweerd. Intact calciumsilicaatmateriaal of categorie III 'gebondenheid'

#	Type	Referentie	Resultaat
5.1	Mengmonster	MM03	Chrysotiel

Beschrijving	Mastiek ramen
Omgeving	Buiten
Primaire drager	Wandopening verticaal (raam, deur, ...)
Asbestmateriaal	In-situ afwerkingslagen - Pasta, stopverf, voegsel, stopsel, vulsel, mastiek, kitten, ...
Bindmiddel van asbestmateriaal	Kitten, mastiek, pasta
Gebondenheid op basis van bindmiddel	Hecht
Hoeveelheid (gewicht - aantal)	<ul style="list-style-type: none">• 4,00 kg - 1 stuk
Totaal gewicht	4,00 kg
Eenvoudig bereikbaar	Ja
Bevestigingswijze	<ul style="list-style-type: none">• Verlijmd, ingegoten, versmeerd
Identificatiemethode	Vaststelling met monstername
Destructieve handeling voor identificatie	Nee

Zorgvuldig beheren

- Zorg voor een veilig beheer. Vermijd het beschadigen van het asbestmateriaal. Controleer de toestand jaarlijks op wijzigingen.

- Eenvoudige handelingen: mag via doe-het-zelf of door werknemer(s) met opleidingsattest eenvoudige handelingen
Bij renovatie van de ramen deze zorgvuldig verwijderen. Gebruik FFP3 mondmasker, handschoenen, wegwerpkledij.

Voor af naar een erkende locatie voor asbestafval.

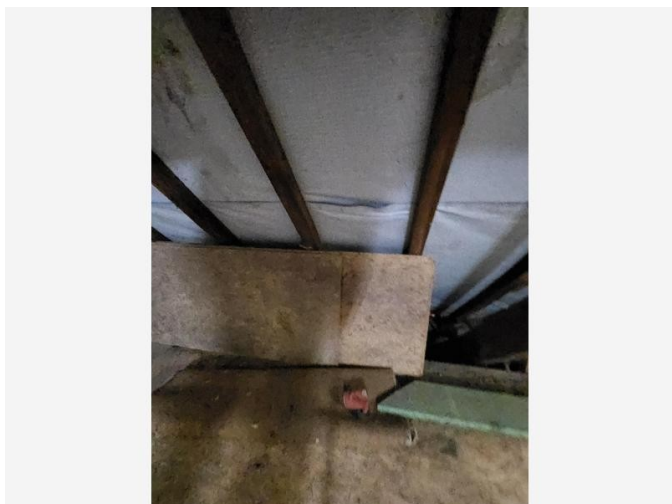
Tijdens het onderzoek en de controle van het onderdak hebben we vastgesteld dat het uit een niet-asbestverdacht doek/zeil bestaat.

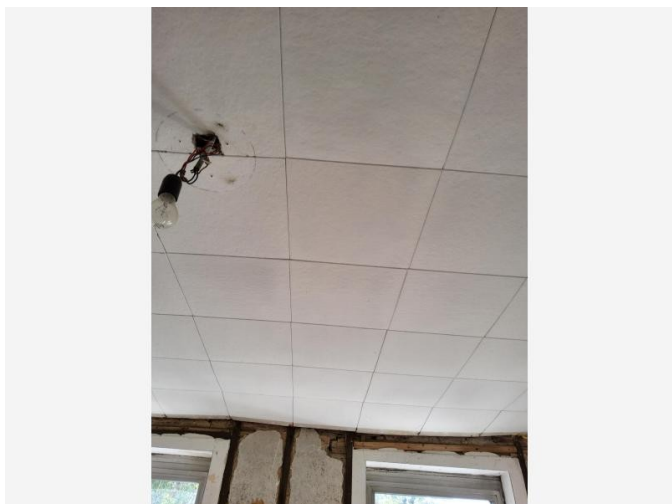
De plafonds zijn gemaakt van niet-asbestverdachte materialen (bijvoorbeeld laminaat, gyproc, ...), deze toepassingen zijn niet asbestverdacht. We hebben echter niet kunnen vaststellen of er mogelijk asbestverdachte of asbesthoudende materialen achter deze toepassingen aanwezig zijn. Bij renovatie of sloop is het aangeraden om een destructief onderzoek te laten uitvoeren van deze toepassingen.

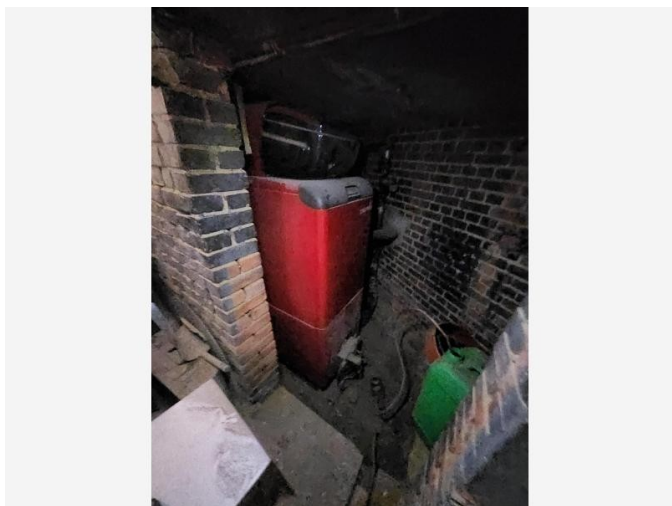
Tijdens onze inspectie hebben we geen bouwjaar kunnen achterhalen van de stookketel. Het uiterlijk van het toestel doet vermoeden dat het in gebruik is genomen voor 2001 en mogelijk tot een risicobouwjaar behoort, wat inhoudt dat er eventueel asbestverdachte toepassingen in aanwezig kunnen zijn. Het is daarom van groot belang om de techniker hiervan op de hoogte te stellen bij werkzaamheden en, indien nodig, een asbestdeskundige in te schakelen die kan meedenken over de mogelijke aanwezigheid van asbestverdachte toepassingen tijdens de werkzaamheden aan het toestel. Wij als deskundigen mogen geen toestellen demonteren om verdachte toepassingen op te sporen.

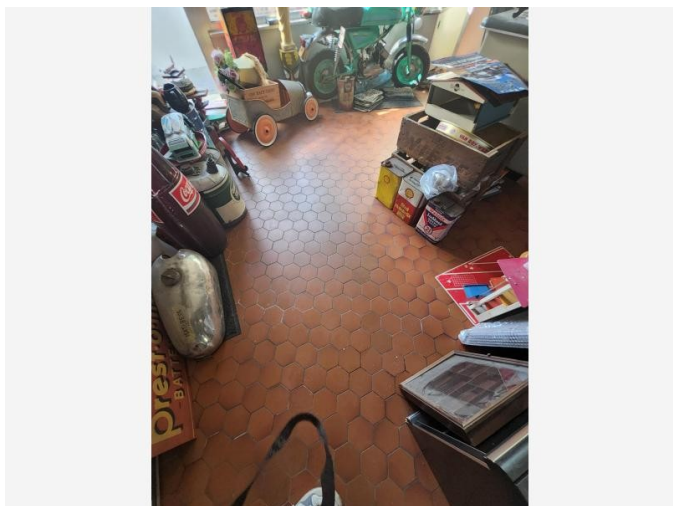
Door het niet destructief onderzoek kan er niet nagegaan worden of de lijm van de tegels al dan niet asbesthoudend zijn.

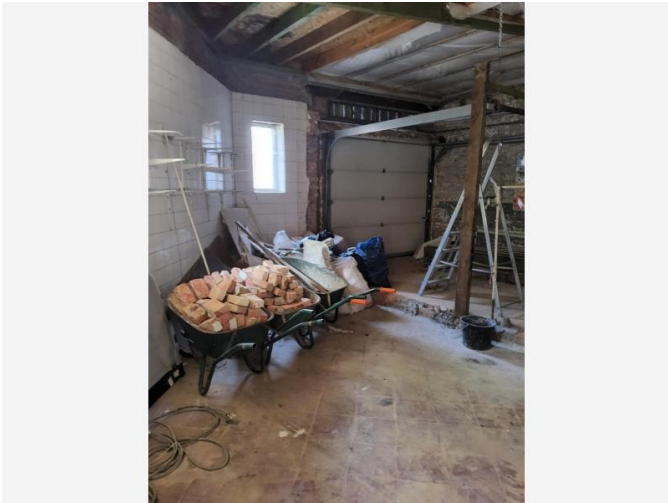
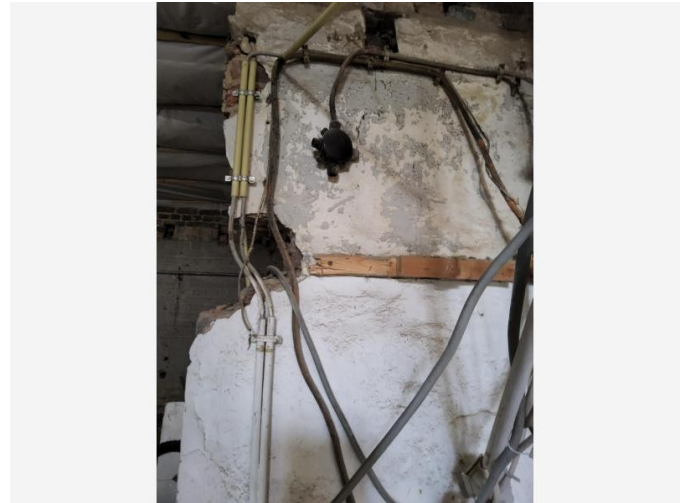
Geen asbest

#	Type	Referentie	Resultaat
11.1	Mengmonster	M01	Geen asbest

Beschrijving	Pleisterwerk muren
Omgeving	Binnen
Primaire drager	Binnenwand
Bindmiddel van materiaal	Gips - kalk
Gebondenheid op basis van bindmiddel	Niet-hechtgebonden
Hoeveelheid (oppervlakte - dikte - aantal)	• 180,00 m ² - 1,00 cm - 1 stuk
Totaal volume	1,80 m ³
Identificatiemethode	Vaststelling met monsternamen
Destructieve handeling voor identificatie	Nee
Opmerking	Deze oppervlakte, volumes en gewichten kunnen licht afwijken van de gemeten pleisterwerk in alle muren (de opgegeven hoeveelheden mogen niet gebruikt worden als maatstaf van heffing).

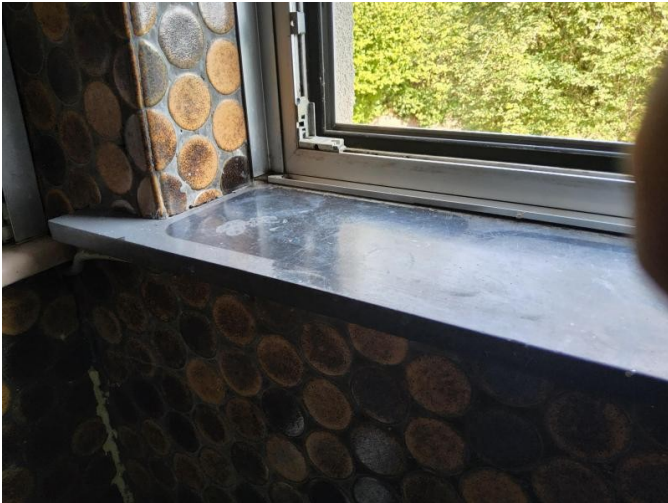
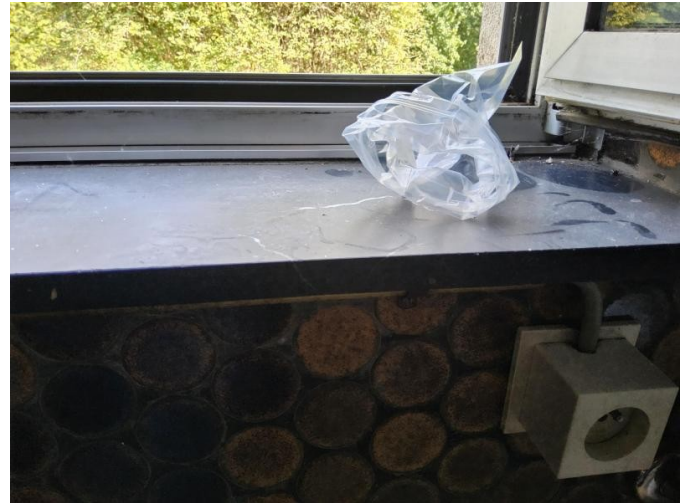
Fiche 12: Venstertabletten massal

Geen asbest

#	Type	Referentie	Resultaat
12.1	Puntmonster	MM01	Geen asbest

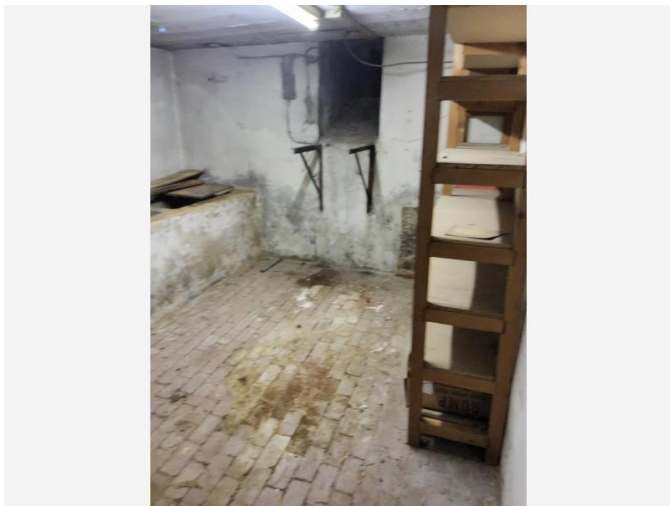
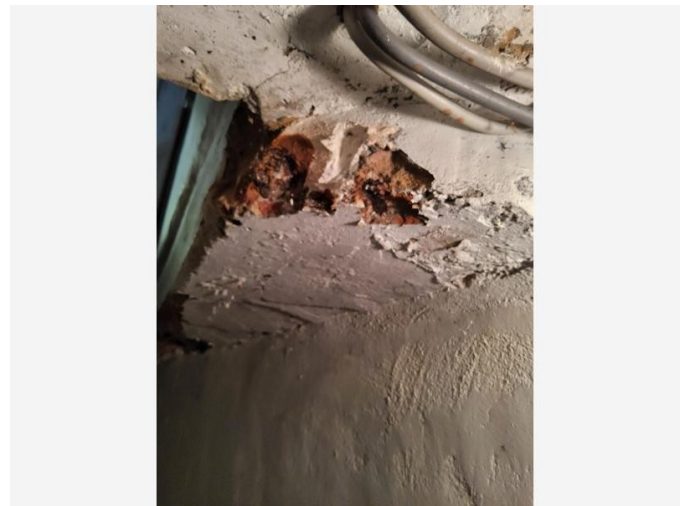
Fiche 13: Smeerlaag cement kelder

Geen asbest

#	Type	Referentie	Resultaat
13.1	Mengmonster	MM02	Geen asbest
