# Asbestinventarisatetest

Kleinbroekstraat 12, 9220 Hamme

Attestnummer : 20250703-000255.000

Uitgegeven op : 03.07.2025

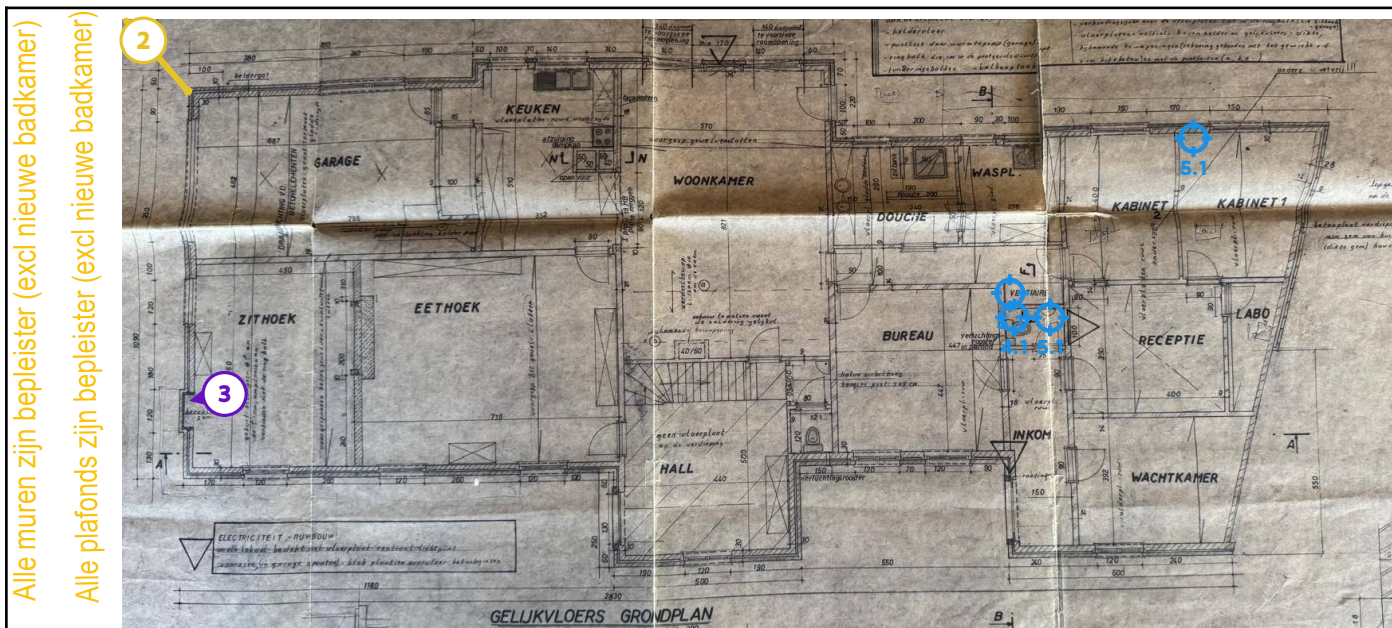
# Plan 1.1: Plan GLV

Beschrijving	Type	Actie
2. Boordsteen muur naar tuin	Asbestmateriaal	Zorgvuldig beheren
3. Binnenkant Schouwen	Beperking	-
4. Pleisterwerk plafond	Geen asbest	-
4.1 Code: Pleisterwerk plafond	Mengmonster	-
5. Pleisterwerk muur	Geen asbest	-
5.1 Code: Pleisterwerk muren	Mengmonster	-

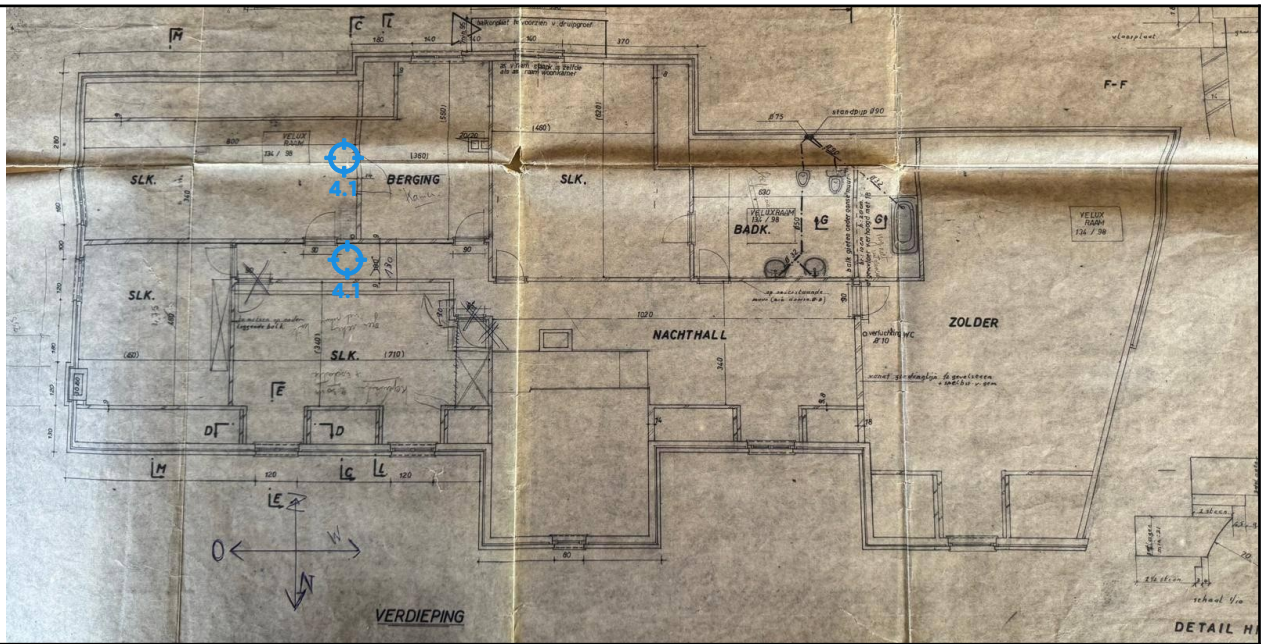
# Plan 1.2: Plan +1

Beschrijving	Type	Actie
4. Pleisterwerk plafond	Geen asbest	-
4.1 Code: Pleisterwerk plafond	Mengmonster	-
5. Pleisterwerk muur	Geen asbest	-

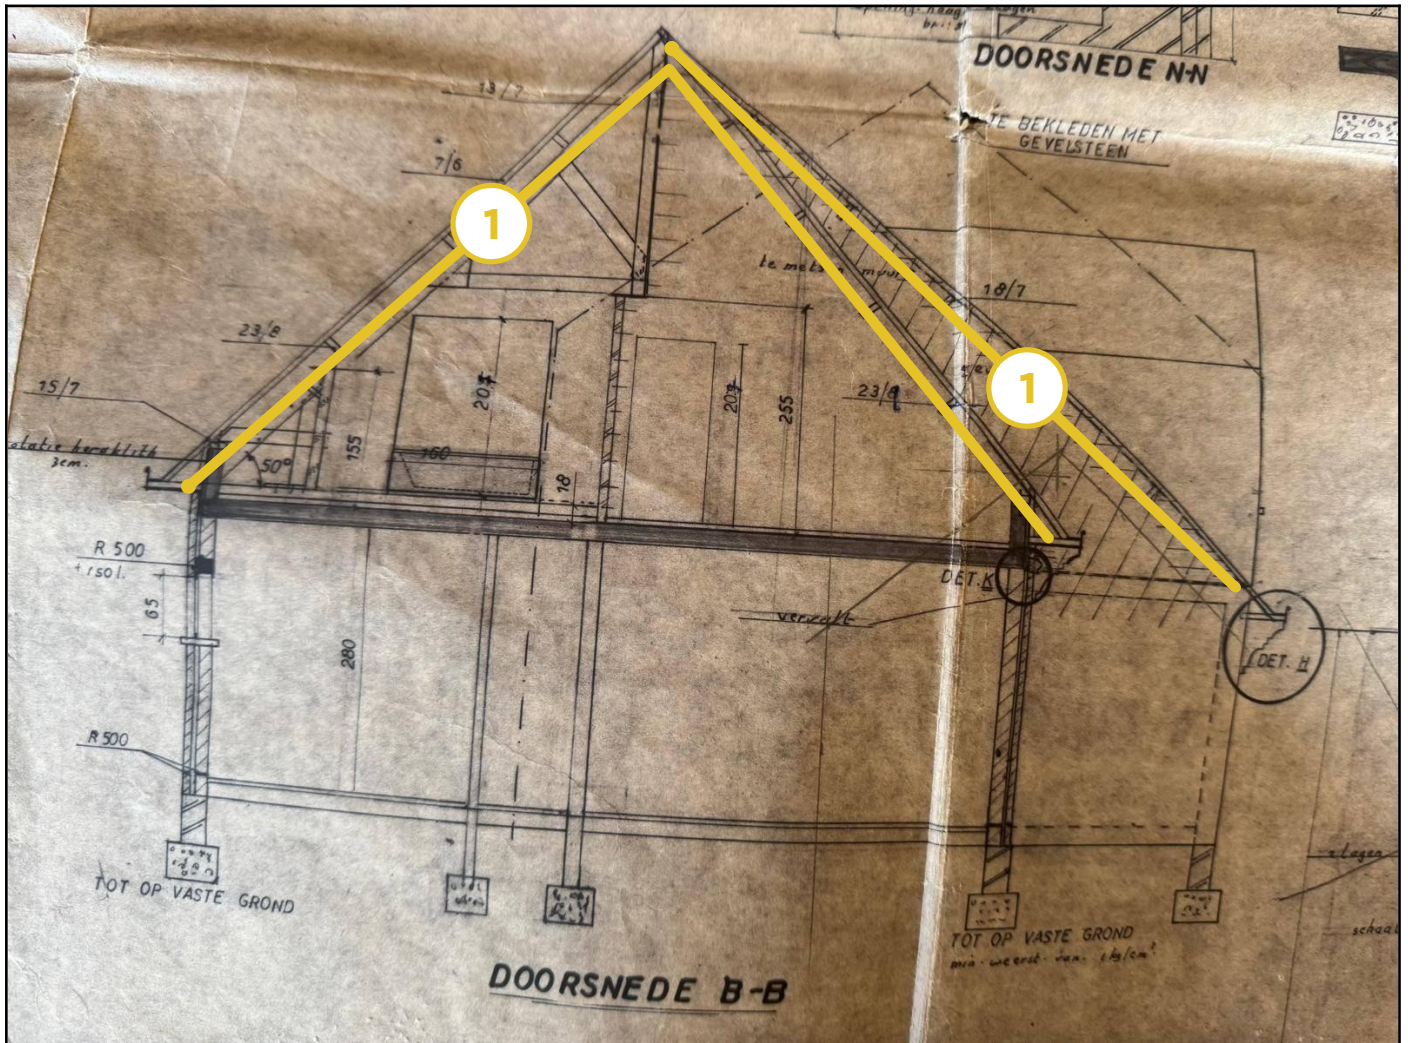
## Plan 1.3: Plan doorsnede

Beschrijving	Type	Actie
1. Menuseriet onderdak	Asbestmateriaal	Zorgvuldig beheren

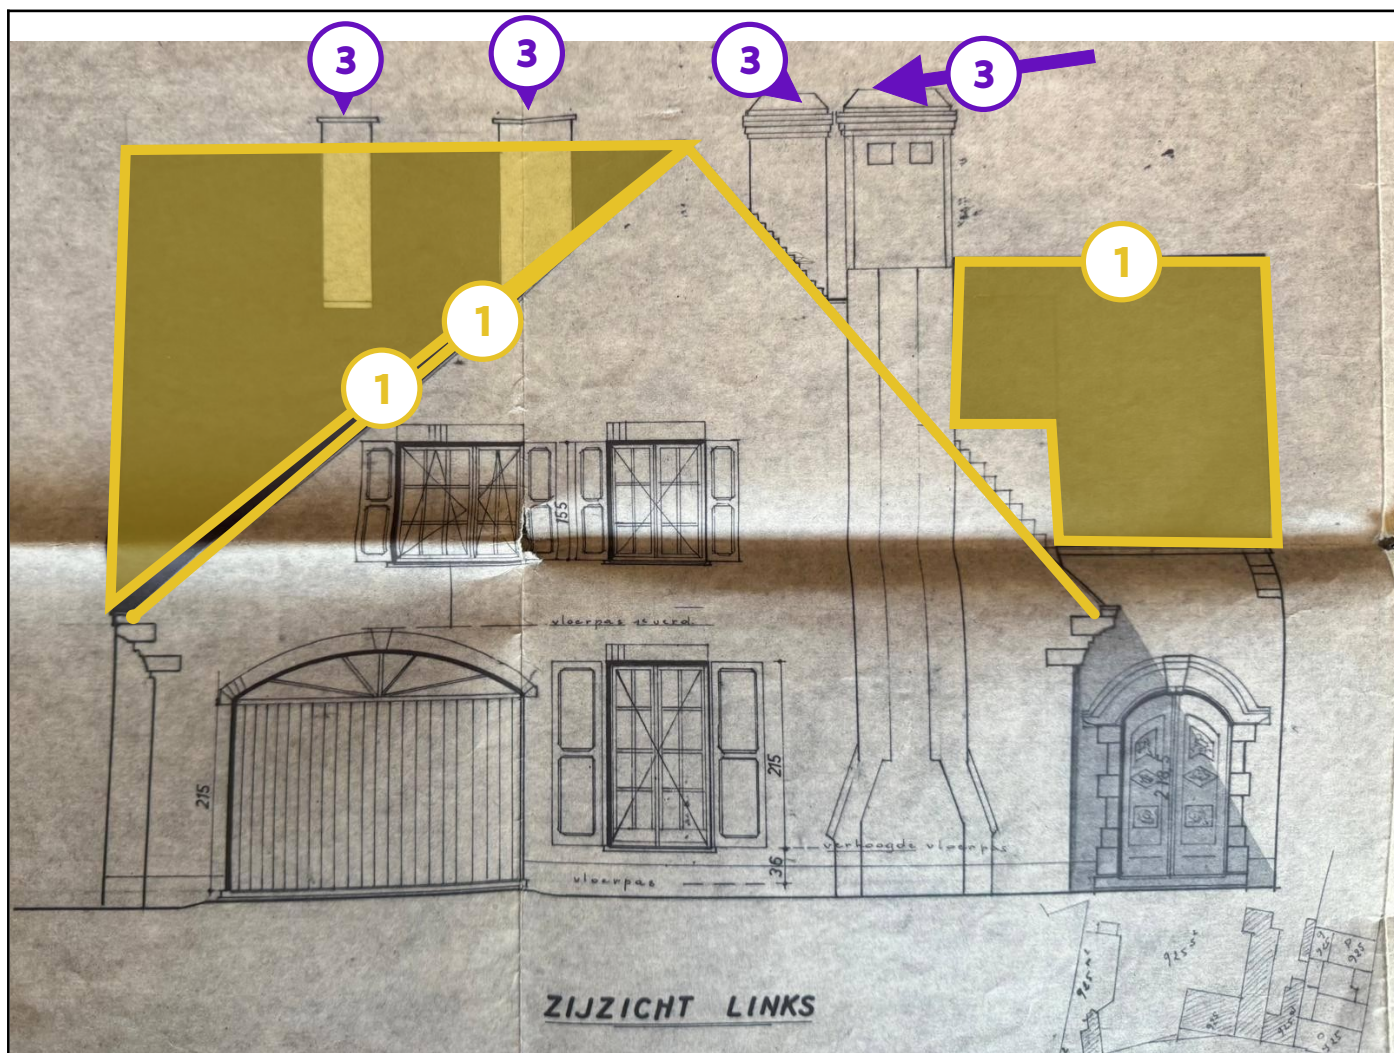
## Plan 1.4: Plan zijzicht links

Beschrijving	Type	Actie
1. Menuseriet onderdak	Asbestmateriaal	Zorgvuldig beheren
3. Binnenkant Schouwen	Beperking	-

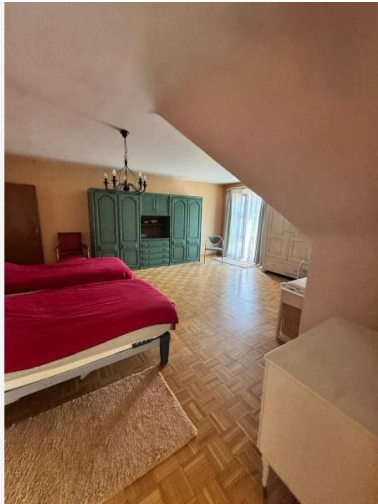
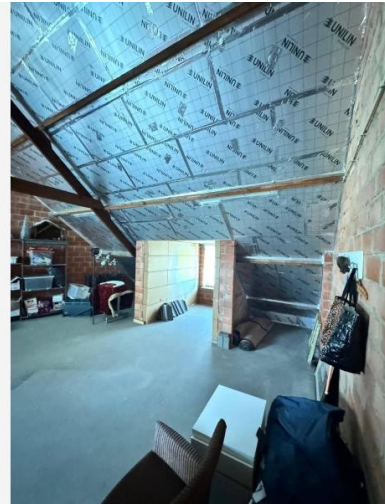
Het asbestmateriaal valt onder de mijlpaal van 2040.

Eindbeoordeling materiaalrisico	Zeer laag materiaalrisico en/of zeer lage kans op vezelvrijgave
---------------------------------	---

Gebondenheid	Categorie 1: hechtgebonden in oorsprong
Asbestsoort (vezeltype)	Crocidoliet aanwezig
Asbestconcentratie	Laag (< 50%)
Afschermingsgraad van het gehele materiaal	Stootvaste afscherming of omkasting
Toestand van het materiaal	Licht beschadigd, licht verweerd. Intact calciumsilicaatmateriaal of categorie III 'gebondenheid'

Beschrijving	Menuseriet onderdak
Omgeving	Binnen
Primaire drager	Schuin dak
Asbestmateriaal	Plaat, paneel, tablet - Type Menuiserite
Bindmiddel van asbestmateriaal	Cement
Gebondenheid op basis van bindmiddel	Hecht
Hoeveelheid (oppervlakte - dikte - aantal)	<ul style="list-style-type: none"><li>• 460,00 m<sup>2</sup> - 1,00 cm - 1 stuk</li></ul>
Totaal volume	4,60 m <sup>3</sup>
Eenvoudig bereikbaar	Ja
Bevestigingswijze	<ul style="list-style-type: none"><li>• Onbekend</li></ul>
Identificatiemethode	Vaststelling zonder monstername
Destructieve handeling voor identificatie	Nee
Opmerking	Het onderdak was niet zichtbaar tijdens maar de eigenaar bevestigde dat de onderdak asbesthoudend is.

- Zorg voor een veilig beheer. Vermijd het beschadigen van het asbestmateriaal. Controleer de toestand jaarlijks op wijzigingen.
- Voer bijkomende staalname(s) uit.

- Eenvoudige handelingen: mag via doe-het-zelf of door werknemer(s) met opleidingsattest eenvoudige handelingen  
<https://ovam.vlaanderen.be/wie-mag-wat-verwijderen>

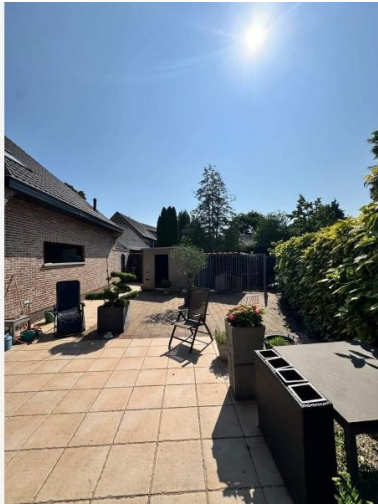
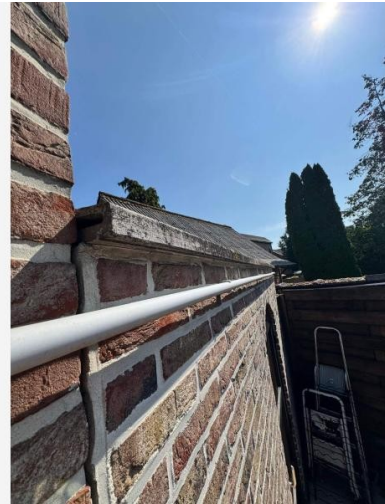
Het asbestmateriaal valt onder de mijlpaal van 2040.

Eindbeoordeling materiaalrisico	Laag materiaalrisico en/of verlaagde kans op vezelvrijgave
---------------------------------	--

Gebondenheid	Categorie 1: hechtgebonden in oorsprong
Asbestsoort (vezeltype)	Crocidoliet aanwezig
Asbestconcentratie	Laag (< 50%)
Afschermingsgraad van het gehele materiaal	Geheel of deels vrij aan de buitenlucht
Toestand van het materiaal	Licht beschadigd, licht verweerd. Intact calciumsilicaatmateriaal of categorie III 'gebondenheid'

Beschrijving	Boordsteen muur naar tuin
Omgeving	Buiten
Primaire drager	Wand buitenschil
Asbestmateriaal	Deksteen, muurkap - Hol
Bindmiddel van asbestmateriaal	Cement
Gebondenheid op basis van bindmiddel	Hecht
Hoeveelheid (oppervlakte - dikte - aantal)	• 2,00 m <sup>2</sup> - 3,00 cm - 1 stuk
Totaal volume	0,06 m <sup>3</sup>
Eenvoudig bereikbaar	Ja
Bevestigingswijze	• Verlijmd, ingegoten, versmeerd
Identificatiemethode	Vaststelling zonder monsternamen
Destructieve handeling voor identificatie	Nee

- Zorg voor een veilig beheer. Vermijd het beschadigen van het asbestmateriaal. Controleer de toestand jaarlijks op wijzigingen.
- Voer bijkomende staalname(s) uit.

- Eenvoudige handelingen: mag via doe-het-zelf of door werknemer(s) met opleidingsattest eenvoudige handelingen  
<https://ovam.vlaanderen.be/wie-mag-wat-verwijderen>

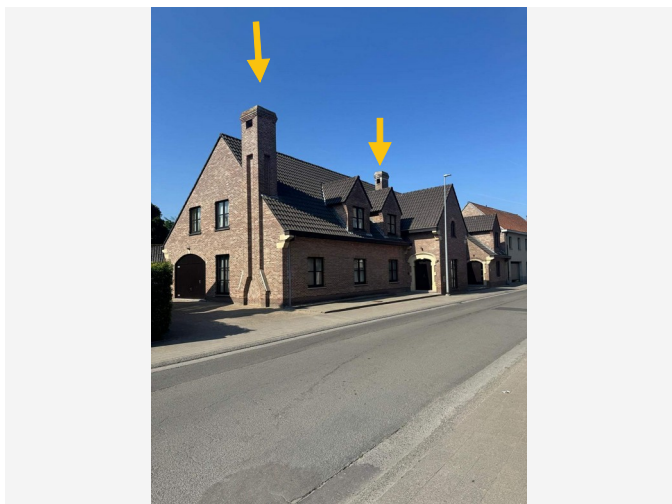
*Situeringfoto*

**Reden:** Het te onderzoeken materiaal situeert zich hoger dan 3,50 m te rekenen vanaf een veilige ondergrond

**Uitleg van de asbestdeskundige:** De binnenkant van schouwen kunnen asbesthoudend zijn maar vallen buiten de scope van dit onderzoek omwille van onderzoeksbeperking ( veilige hoogte vanaf veilige ondergrond)

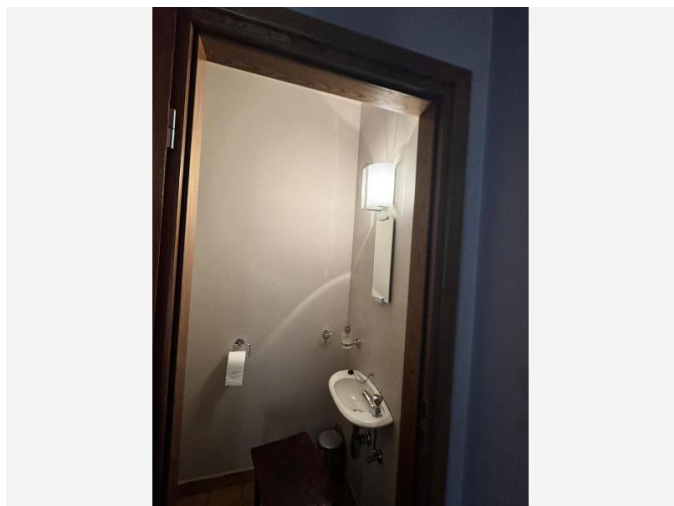
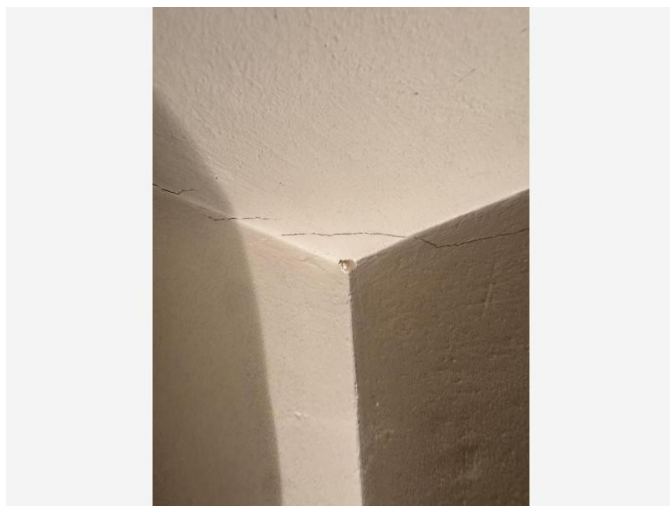
Geen asbest

#	Type	Referentie	Resultaat
4.1	Mengmonster	Pleisterwerk plafond	Geen asbest

Beschrijving	Pleisterwerk plafond
Omgeving	Binnen
Primaire drager	Plafond
Bindmiddel van materiaal	Gips - kalk
Gebondenheid op basis van bindmiddel	Niet-hechtgebonden
Hoeveelheid (oppervlakte - dikte - aantal)	• 450,00 m <sup>2</sup> - 1,00 cm - 1 stuk
Totaal volume	4,50 m <sup>3</sup>
Identificatiemethode	Vaststelling met monsternamen
Destructieve handeling voor identificatie	Nee

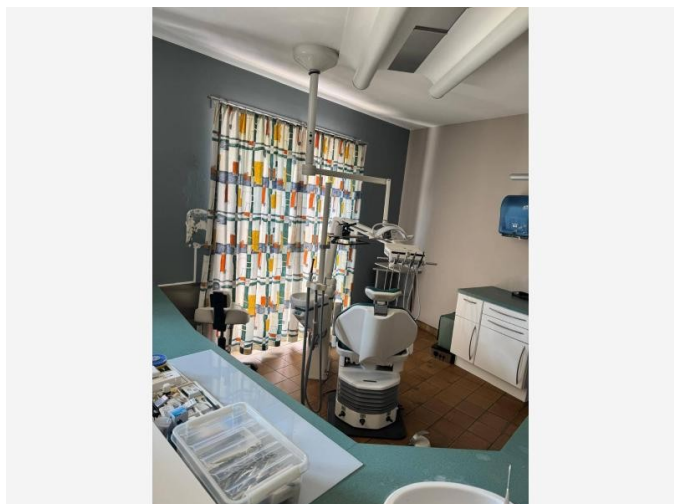
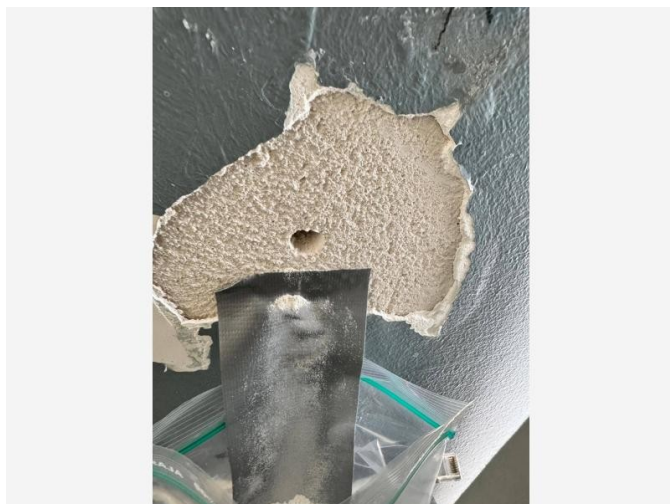
Geen asbest

#	Type	Referentie	Resultaat
5.1	Mengmonster	Pleisterwerk muren	Geen asbest

<b>Beschrijving</b>	Pleisterwerk muur
<b>Omgeving</b>	Binnen
<b>Primaire drager</b>	Binnenwand
<b>Bindmiddel van materiaal</b>	Gips - kalk
<b>Gebondenheid op basis van bindmiddel</b>	Niet-hechtgebonden
<b>Hoeveelheid (oppervlakte - dikte - aantal)</b>	• 700,00 m <sup>2</sup> - 1,00 cm - 1 stuk
<b>Totaal volume</b>	7,00 m <sup>3</sup>
<b>Identificatiemethode</b>	Vaststelling met monsternamen
<b>Destructieve handeling voor identificatie</b>	Nee
