# Asbestinventarisatattest

Zeelsebaan 94, 9200 Dendermonde

Attestnummer : 20251126-000300.000

Uitgegeven op : 26.11.2025

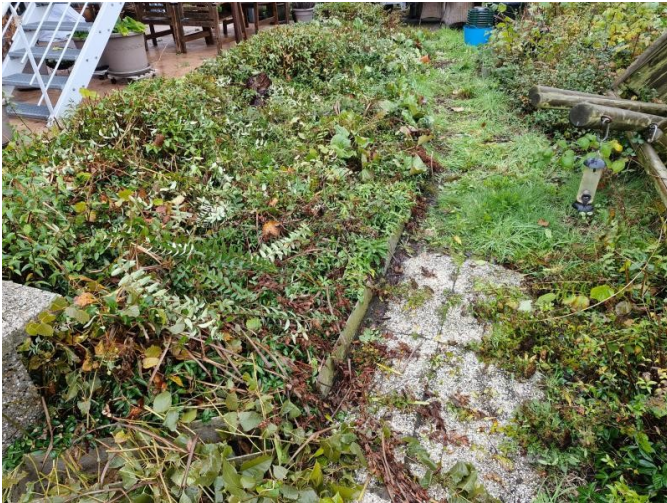
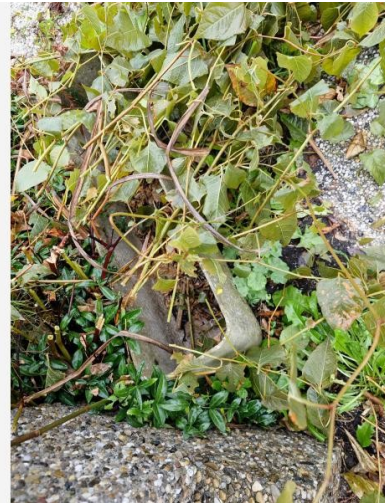
Het asbestmateriaal valt onder de mijlpaal van 2040.

**Dringend verwijderen**

| Type afvalstof | Betreft stock-voorraad of gedemonteerde asbestmaterialen |
| Opmerking | Het gras waar de bloembakken stonden was aan het overwoekeren.<br>Het kan zijn dat ernog meerdere bloembakken aanwezig zijn. |

- Verwijder het asbestafval.

- Eenvoudige handelingen: mag via doe-het-zelf of door werknemer(s) met opleidingsattest eenvoudige handelingen
  - Asbest intact houden: De bloembakken mogen niet worden gebroken of beschadigd. De verwijdering gebeurt handmatig, zonder te zagen, breken of slijpen, om vezelvrijzetting te voorkomen.
- PBM's : Beschermende kleding, handschoenen en halfgelaatsmasker (FFP3).
- Reinigen: Werkmateriaal, ladders en de onderliggende balken moeten na de werkzaamheden worden schoongemaakt met vochtige, wegwerpbare doeken

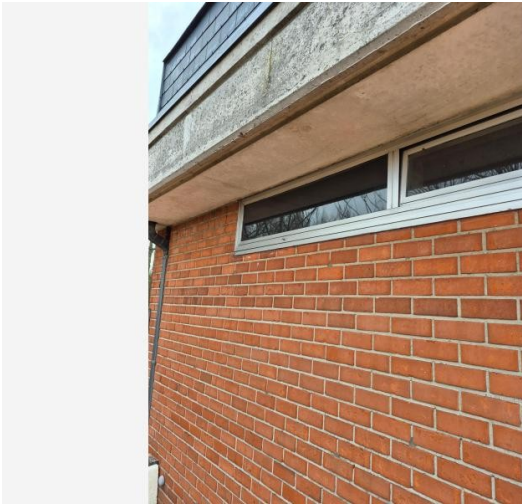
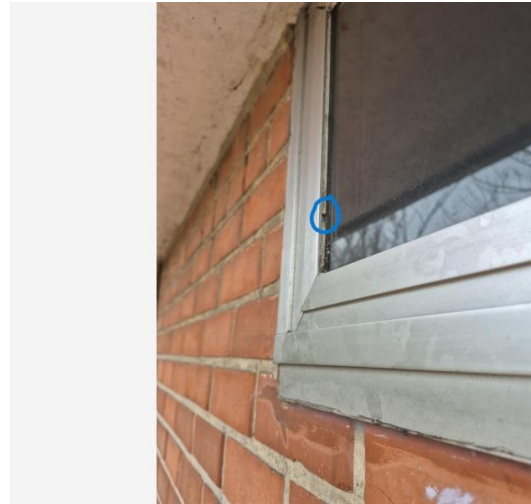
Zorgvuldig beheren

| Eindbeoordeling materiaalarisico | Laag materiaalarisico en/of verlaagde kans op vezelvrijgave |

| Toestand van het materiaal | Licht beschadigd, licht verweerd. Intact calciumsilicaatmateriaal of categorie III 'gebondenheid' |

| # | Type | Referentie | Resultaat |
|---|---|---|---|
| 2.1 | Puntmonster | MM3 | Chrysotiel |

- Zorg voor een veilig beheer. Vermijd het beschadigen van het asbestmateriaal. Controleer de toestand jaarlijks op wijzigingen.

- Eenvoudige handelingen: mag via doe-het-zelf of door werknemer(s) met opleidingsattest eenvoudige handelingen
  - Gebruik persoonlijk beschermingsmiddelen: draag een halfgelaatsmasker (FFP3), een beschermend overall, handschoenen.
- Voorkom stofvorming: Bevochtig de kit tijdens het werk continu met water om het vrijkomen van asbestvezels te minimaliseren.
- Gebruik alleen handgereedschap: Gebruik geen mechanische gereedschappen zoals een boormachine of slijptol, omdat deze vezels kunnen losmaken. Gebruik schroevendraaiers of een handzaag voor het losmaken van de kit.
- Verpak het afval: Verpak het asbesthoudende materiaal in speciale voor geschikte asbestzakken. Voorkom dat het wordt gebroken of beschadigd.

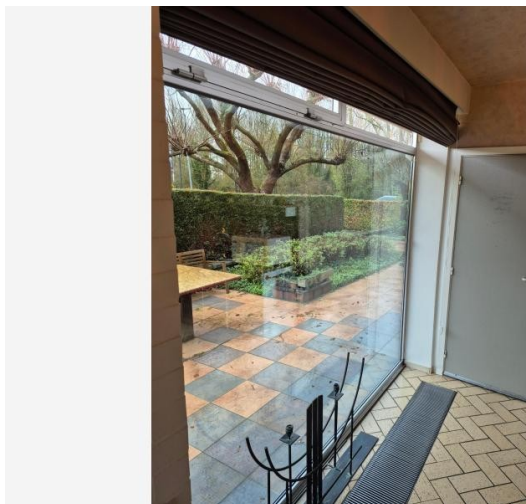
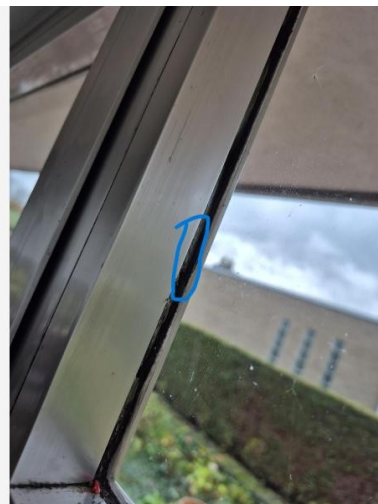
Zorgvuldig beheren

| Eindbeoordeling materiaalarisico | Laag materiaalarisico en/of verlaagde kans op vezelvrijgave |

| Toestand van het materiaal | Licht beschadigd, licht verweerd. Intact calciumsilicaatmateriaal of categorie III 'gebondenheid' |

| # | Type | Referentie | Resultaat |
|---|---|---|---|
| 3.1 | Puntmonster | MM4 | Chrysotiel |

- Zorg voor een veilig beheer. Vermijd het beschadigen van het asbestmateriaal. Controleer de toestand jaarlijks op wijzigingen.

- Eenvoudige handelingen: mag via doe-het-zelf of door werknemer(s) met opleidingsattest eenvoudige handelingen
  - Gebruik persoonlijk beschermingsmiddelen: draag een halfgelaatsmasker (FFP3), een beschermend overall, handschoenen.
- Voorkom stofvorming: Bevochtig de kit tijdens het werk continu met water om het vrijkomen van asbestvezels te minimaliseren.
- Gebruik alleen handgereedschap: Gebruik geen mechanische gereedschappen zoals een boormachine of slijptol, omdat deze vezels kunnen losmaken. Gebruik schroevendraaiers of een handzaag voor het losmaken van de kit.
- Verpak het afval: Verpak het asbesthoudende materiaal in speciale voor geschikte asbestzakken. Voorkom dat het wordt gebroken of beschadigd.

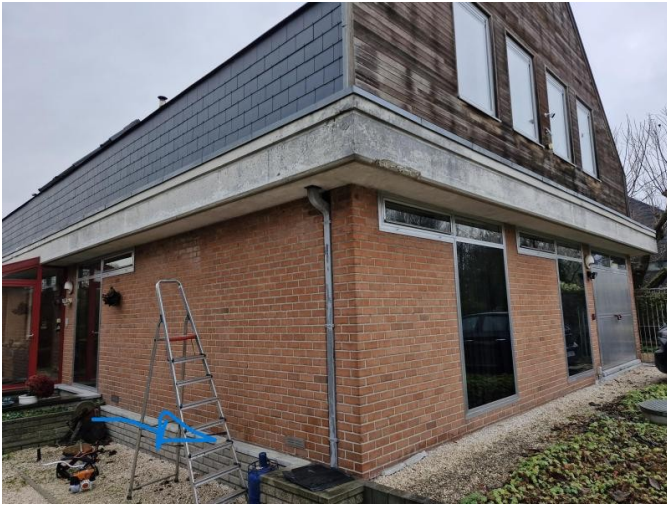
**Reden:** Het onderzoek kan niet uitgevoerd worden binnen de bepalingen van de Welzijnswet

**Uitleg van de asbestdeskundige:** De kruipkelder heeft een hoogte van minder van 60 cm.

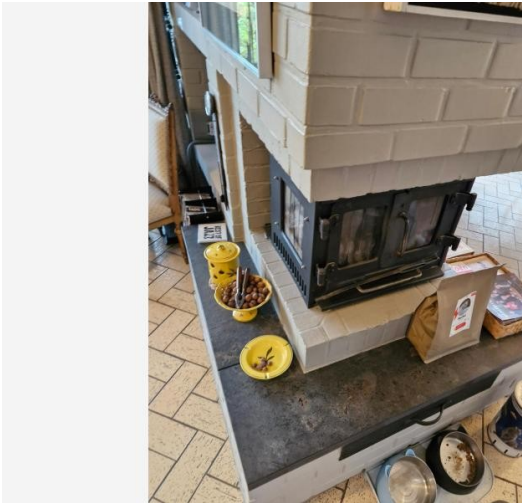
**Reden:** Het te onderzoeken materiaal situeert zich hoger dan 3,50 m te rekenen vanaf een veilige ondergrond

**Uitleg van de asbestdeskundige:** De schoorsteen aan zich is niet asbestverdacht.

Echter kunnen de afvoerbuizen asbesthoudend zijn.

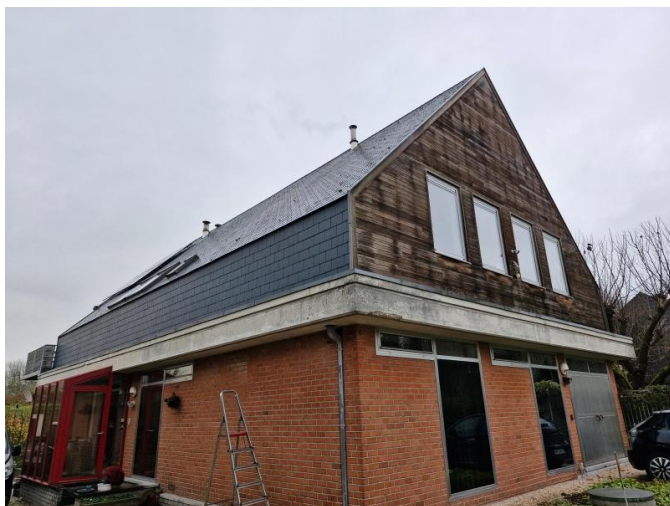
**Bouwjaar:** 2001

*Constructies gebouwd vanaf 2001 moeten niet onderzocht worden*

| Opmerking | De 1ste verdieping is nadien opgebouwd. De oorspronkelijke woning was een plat dak. |

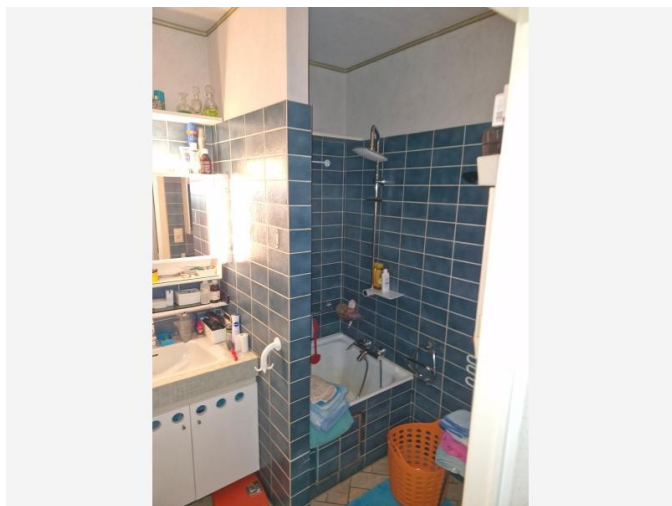
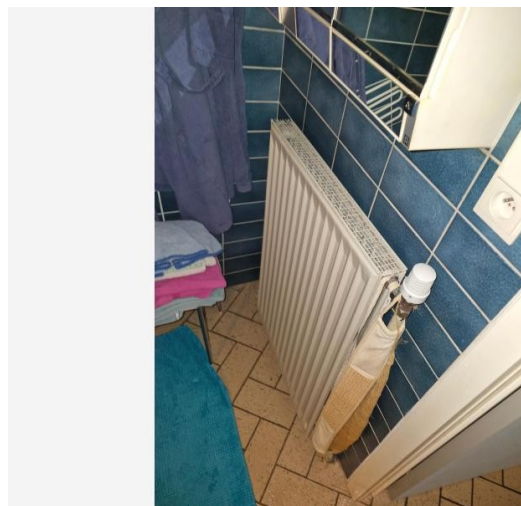
De (zwarte) lijm om tegels te plakken kan asbesthoudend zijn.

Hou rekening met uw PBM, indien er lijm aanwezig is.

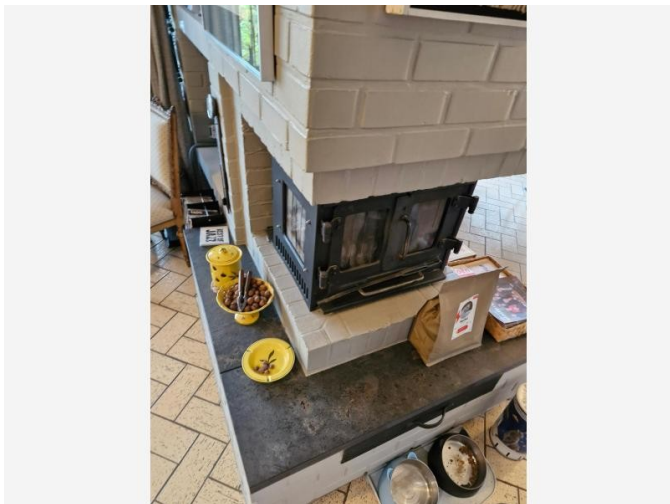
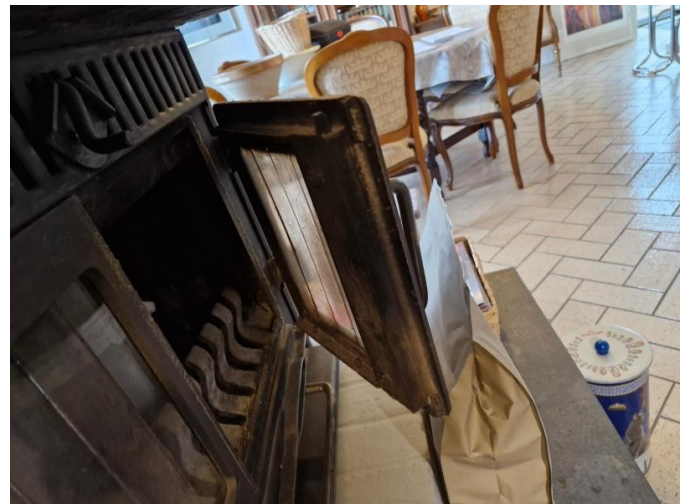
Het verwarmingselement kan asbesthoudend materialen bevatten. ( Koorden, dichtingen, ... )

De koord is verwijderd.

Hou rekening met PBM bij verwijdering.

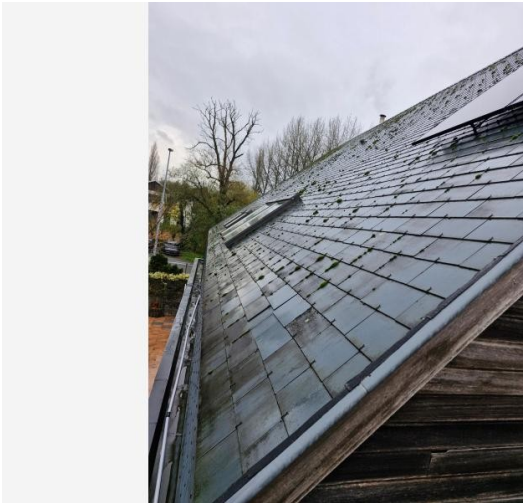
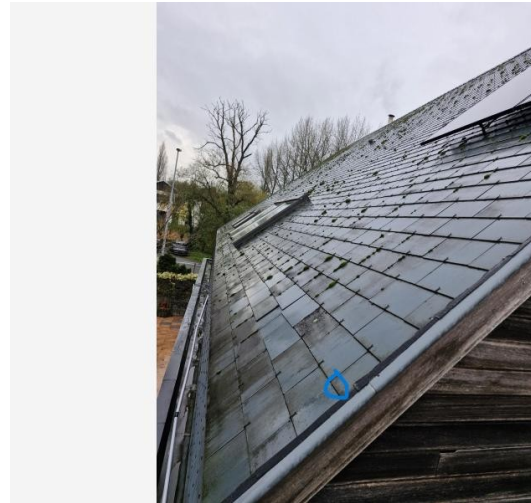
## Fiche 9: leien (hoofddak)

Geen asbest

| # | Type | Referentie | Resultaat |
|---|---|---|---|
| 9.1 | Puntmonster | MM7 | Geen asbest |

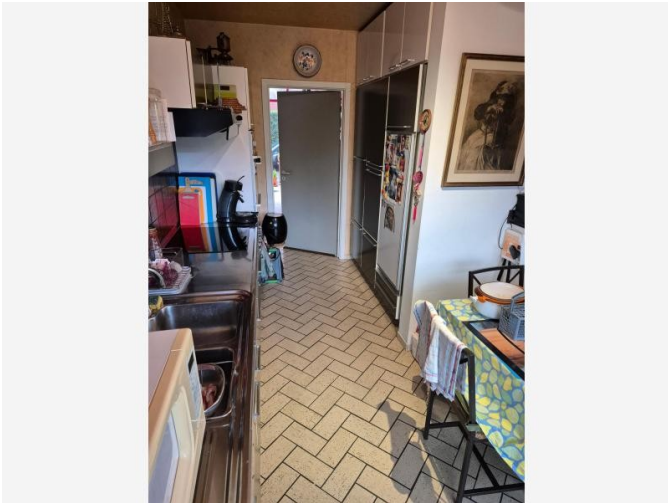
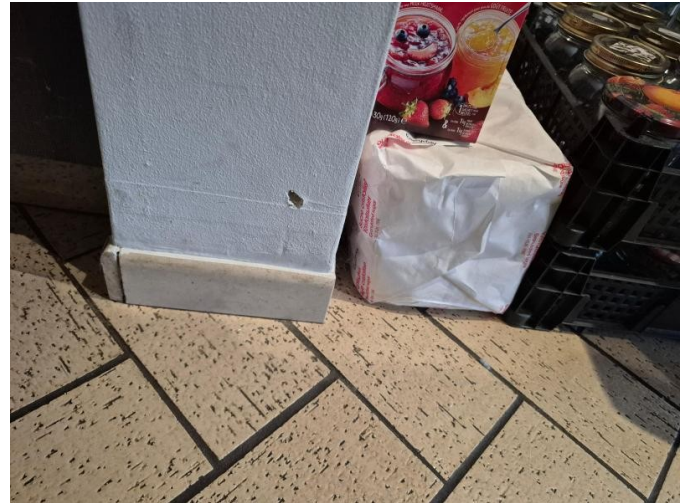
## Fiche 10: PW (muren)

Geen asbest

| # | Type | Referentie | Resultaat |
|---|---|---|---|
| 10.1 | Mengmonster | MM1 | Geen asbest |

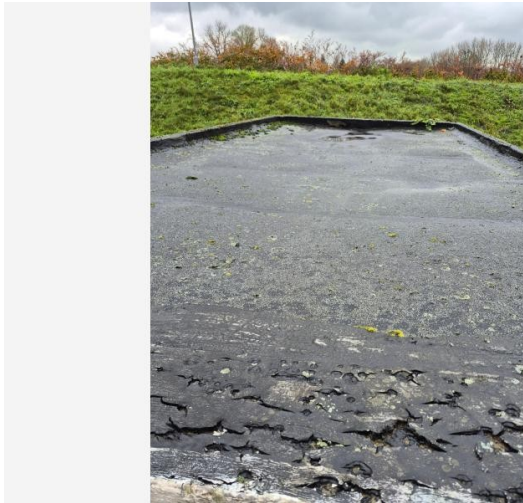
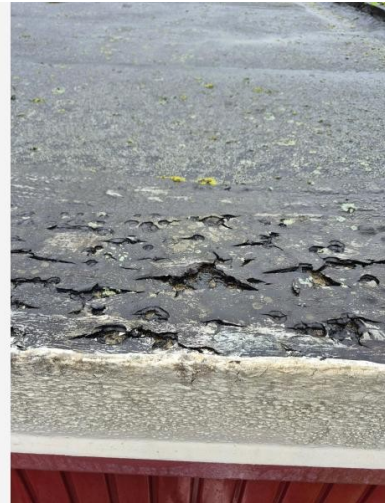
## Fiche 11: Roofing (garage)

Geen asbest

| # | Type | Referentie | Resultaat |
|---|---|---|---|
| 11.1 | Puntmonster | MM5 | Geen asbest |

| Opmerking | Enkel de toplaag werd bemonsterd.<br><br>Indien er nog roofinglagen onderliggend zijn, kunnen deze asbesthoudend zijn. |

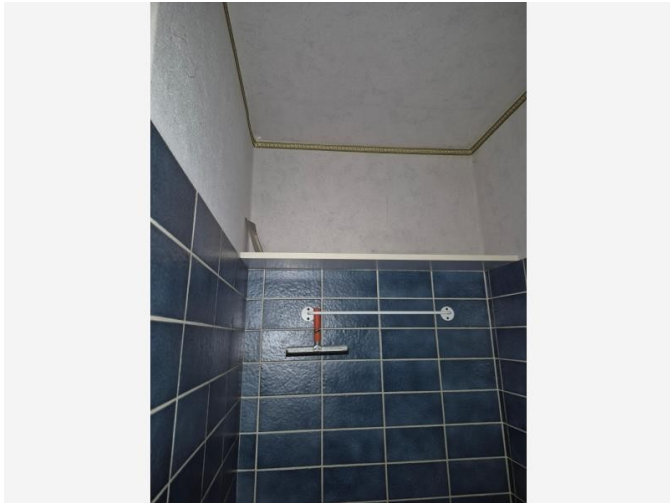
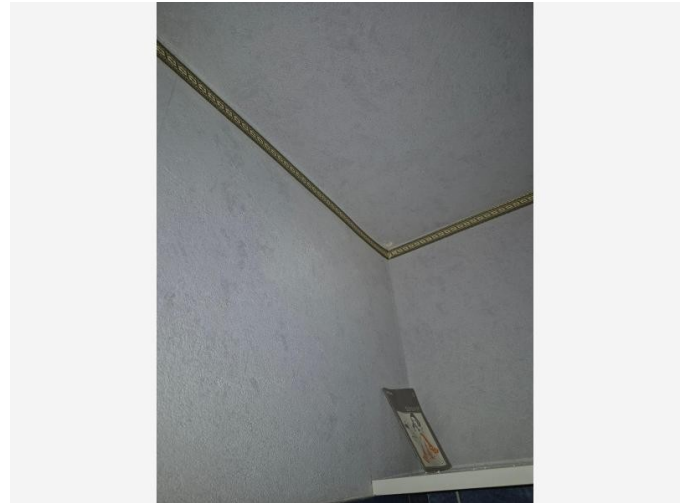
## Fiche 12: PW (plafonds)

Geen asbest

| # | Type | Referentie | Resultaat |
|---|---|---|---|
| 12.1 | Mengmonster | MM2 | Geen asbest |

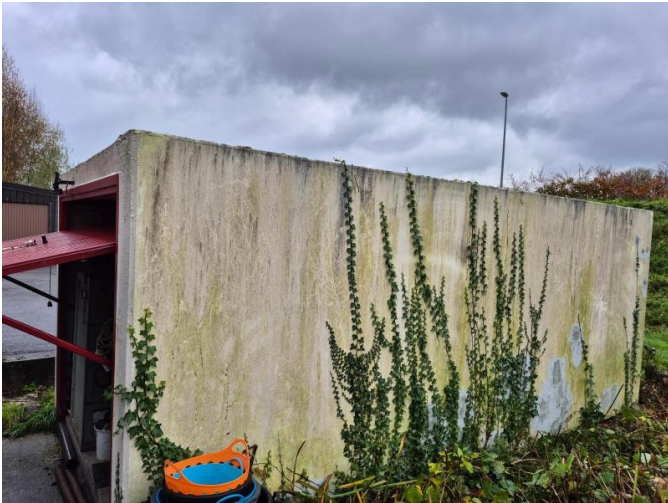
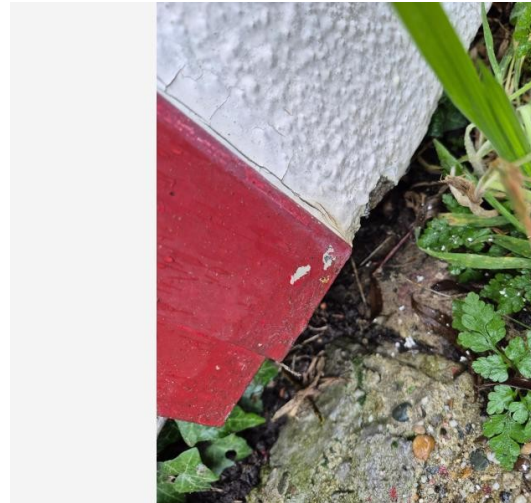
## Fiche 13: cementering (garage)

Geen asbest

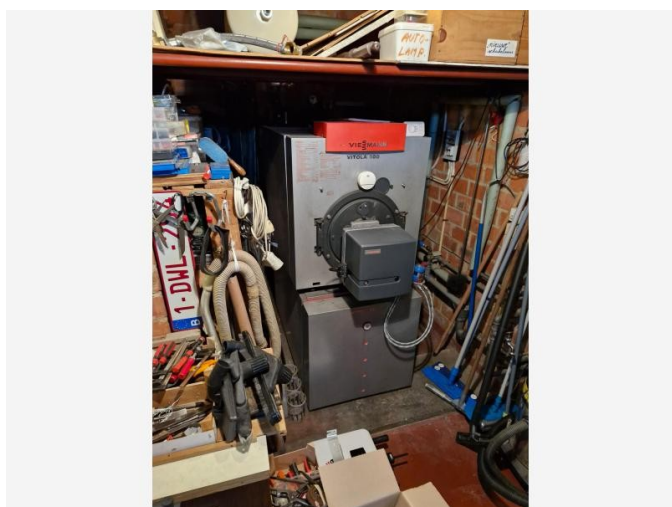
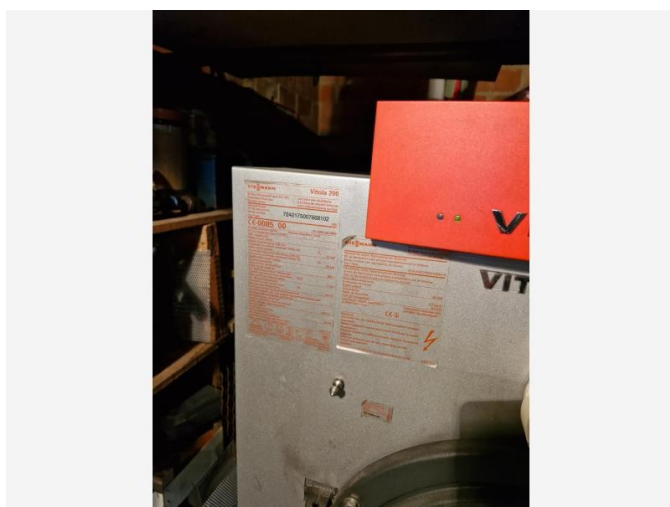
### Fiche 15: mazoutketel

| Beschrijving | Notitie | Terug te vinden op plannen |
|---|---|---|
| Fiche 15: mazoutketel | De ketel is gefabriceerd in 2000. | Plan 1.1: gelijkvloers |
