# Asbestinventarisatetest

Hofkwartier 5, 9255 Buggenhout

Attestnummer : 20250827-000211.000

Uitgegeven op : 27.08.2025

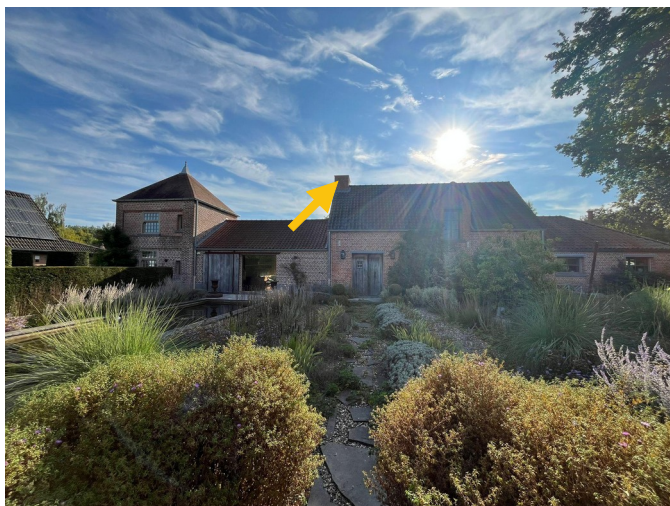
*Situeringfoto*

### Tijdelijke beperking

**Reden:** Het te onderzoeken materiaal situeert zich hoger dan 3,50 m te rekenen vanaf een veilige ondergrond

**Uitleg van de asbestdeskundige:** De binnenkant van de schouw(en) kon(den) niet visueel worden nagekeken. De toegang van de schouw kan alleen vanaf de bovenkant gecontroleerd worden en dit is niet mogelijk binnen de onderzoeksbeperkingen van het inspectieprotocol.

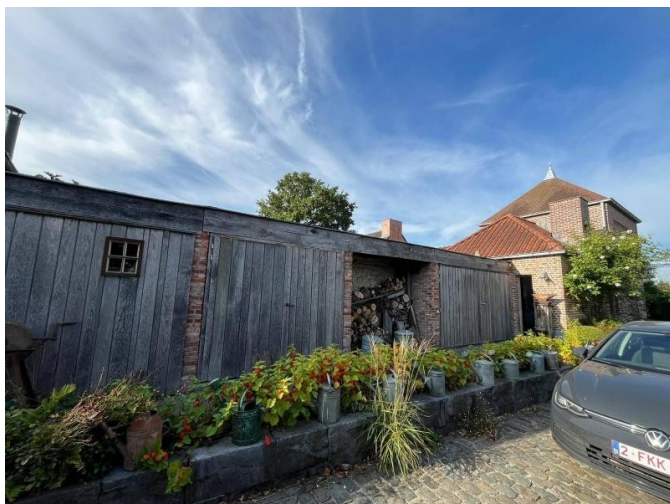
*Situeringfoto*

### Uitgesloten van inspectie

**Bouwjaar:** 2011

*Constructies gebouwd vanaf 2001 moeten niet onderzocht worden*

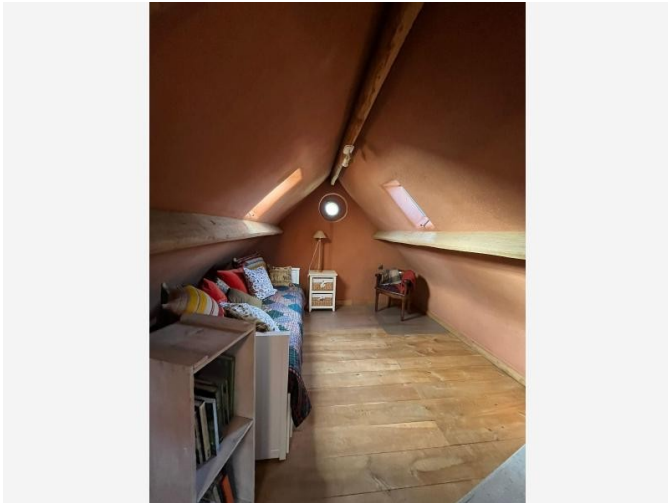
Volgende toepassingen werden bekeken en als niet verdacht beoordeeld:

- Dichtingslagen aan schrijnwerk (mastiek),
- CV-systeem: stookketel,
- Binnen- en buitenzijde rookgaskanalen
- Dakbedekking,
- Venstertabletten,
- Deurdorpels,
- Vloerbekledingen -tegels,

Volgende toepassingen werden niet vastgesteld bij het plaatsbezoek:

- Dakbedekking in bitumen, rubber of gelijkaardig,
- Vinylvloeren),

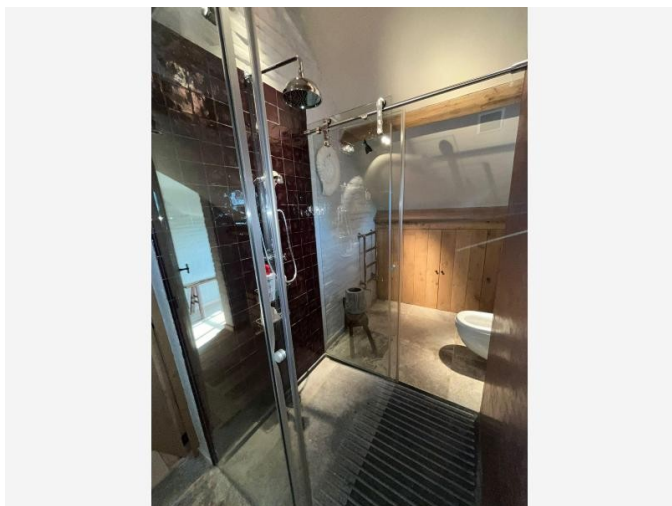
De gebruikte tegellijm van plinten, wand- en/of vloertegels kan asbest bevatten, het betreft een niet-destructief onderzoek, daardoor kon deze niet visueel vastgesteld, beoordeeld en bemonsterd worden.

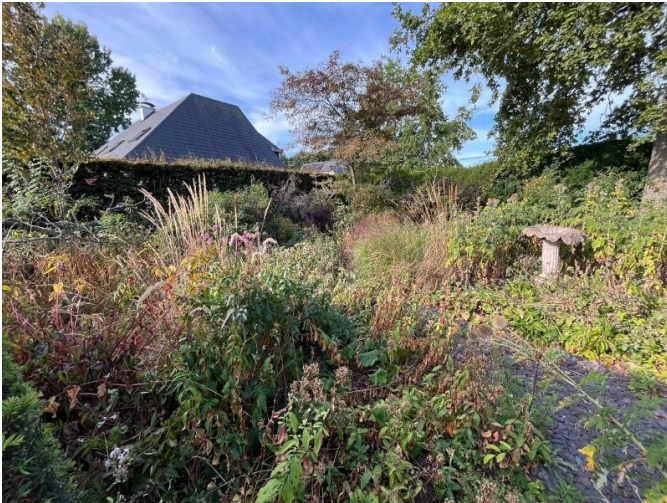
Tijdens het plaatsbezoek werden alle waarneembare delen/ruimten en de (eventueel) bijhorende tuin (perceel) gecontroleerd van het inspectiegebied. De ruimten zijn in deze mate gecontroleerd dat enkel de (op moment van keuring) waarneembare/zichtbare toepassingen werden opgenomen in het attest. De toepassingen die niet konden waargenomen worden door eventuele bemeubeling, opslag van materiaal, voorzetwanden, valse plafonds, overlegvloeren,... (laminaat...) zijn bijgevolg niet opgenomen in dit asbestattest. De tuin is visueel nagekeken in de mate van het mogelijke. Vegetatie (bodembedekkers, struiken, bomen, gras...) kan bepaalde toepassingen maskeren waardoor deze niet opgenomen zijn in dit asbestattest.

Indien de toestand in het inspectiegebied zou wijzigen (bvb. bij verbouwingen of herinrichting tuin) en er bijkomende toepassingen waarneembaar worden is een bijkomend onderzoek nodig.

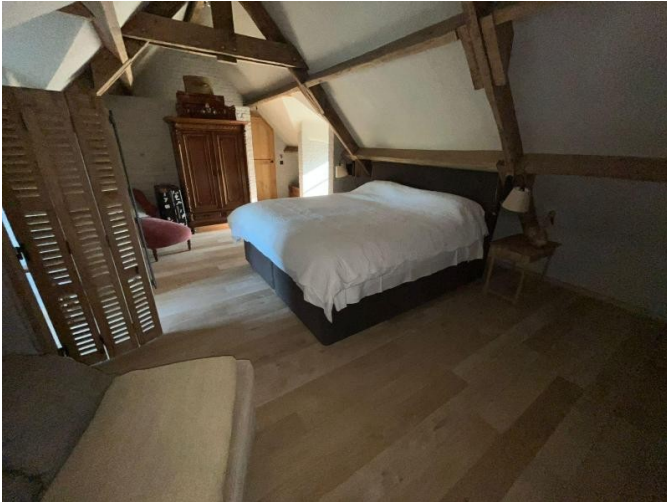
# Fiche 6: Geen zichtbaar pleisterwerk aan plafonds aanwezig

Plafonds afgewerkt met plaatmateriaal of drager is zichtbaar

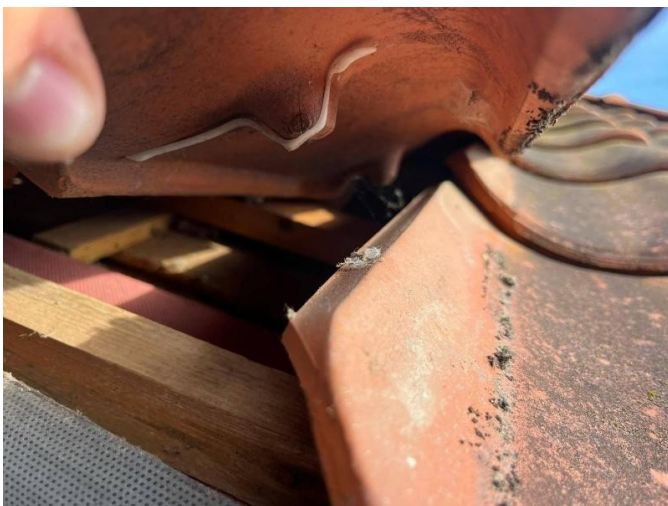
Het onderdak van de woning kon slechts vanop 4 plaatsen worden nagekeken. Vanop deze plaats kon er worden vastgesteld dat er geen asbestverdacht onderdak aanwezig is. (de rest van het dak kon niet worden gecontroleerd)

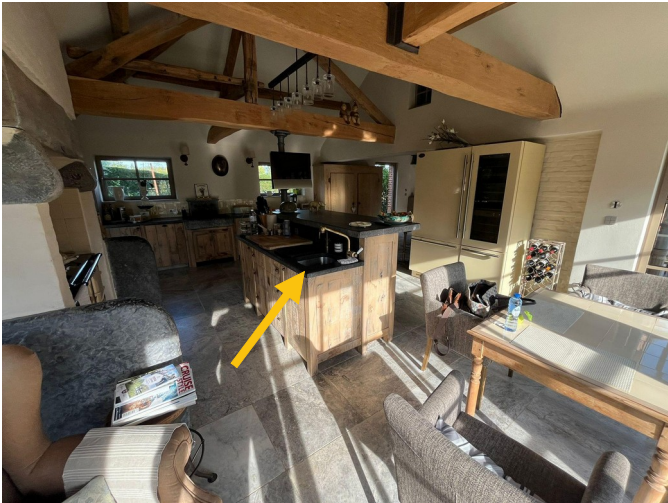
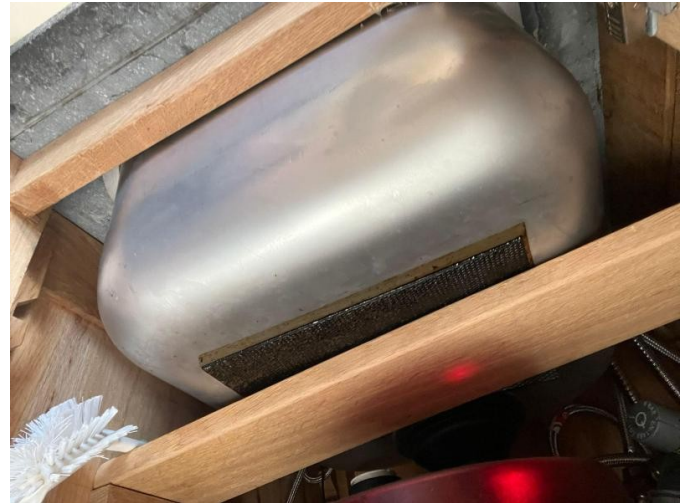
Geen asbest

Beschrijving	Antidreunplaat onder spoeltafel
Omgeving	Binnen
Primaire drager	Sanitaire infrastructuur en uitrusting (toe- en afvoer)
Bindmiddel van materiaal	Bitumen (roofing, teer, asfalt)
Gebondenheid op basis van bindmiddel	Hecht
Hoeveelheid (gewicht - aantal)	• 0,10 kg - 1 stuk
Totaal gewicht	0,10 kg
Identificatiemethode	Vaststelling met bewijsdocument, zonder monstername
Destructieve handeling voor identificatie	Nee
Opmerking	Het betreft een schatting van de hoeveelheid. Spoelbak is van het jaar 2011, zie factuur

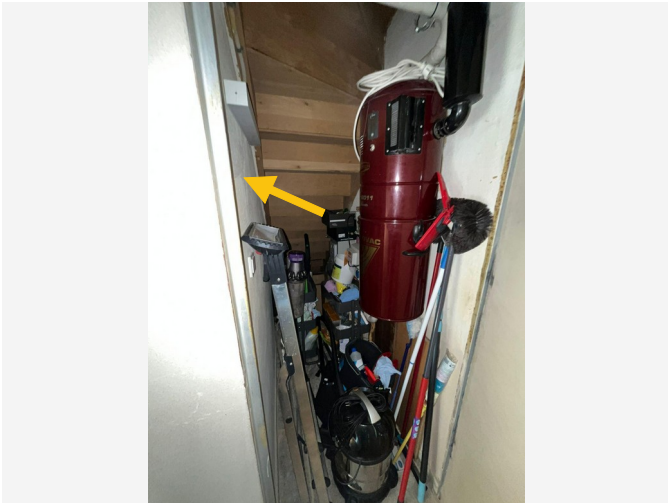
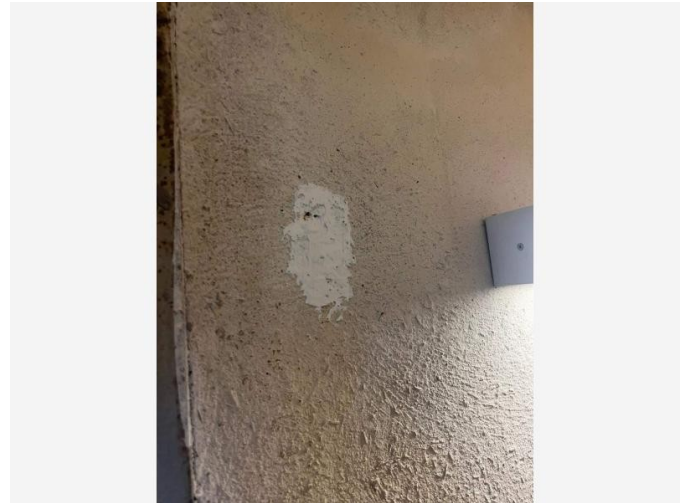
# Fiche 9: Pleisterwerk aan muren

Geen asbest

#	Type	Referentie	Resultaat
9.1	Mengmonster	MM01 (woning)	Geen asbest
9.2	Mengmonster	MM02 (Schuur)	Geen asbest

Beschrijving	Pleisterwerk aan muren
Omgeving	Binnen
Primaire drager	Binnenwand
Bindmiddel van materiaal	Gips - kalk
Gebondenheid op basis van bindmiddel	Niet-hechtgebonden
Hoeveelheid (oppervlakte - dikte - aantal)	• 500,00 m <sup>2</sup> - 0,98 cm - 1 stuk
Totaal volume	4,90 m <sup>3</sup>
Identificatiemethode	Vaststelling met monsternamen
Destructieve handeling voor identificatie	Nee
Opmerking	<p>Het betreft een (ruwe) schatting van de hoeveelheid. Het betreft al het waarneembaar pleisterwerk aanwezig op de muren van het inspectiegebied.</p> <p>bemonsterde ruimtes woning: eetkamer, traphal en badkamer (geen stookplaats aanwezig)</p> <p>bemonsterde ruimtes schuur: leefruimte en keuken(geen stookplaats aanwezig, traphal niet bepleisterd)</p>
