# Asbestinventarisatetest

Baasrodestraat 31, 9200 Dendermonde

Attestnummer : 20260123-000187.000

**Niet-asbestveilig**

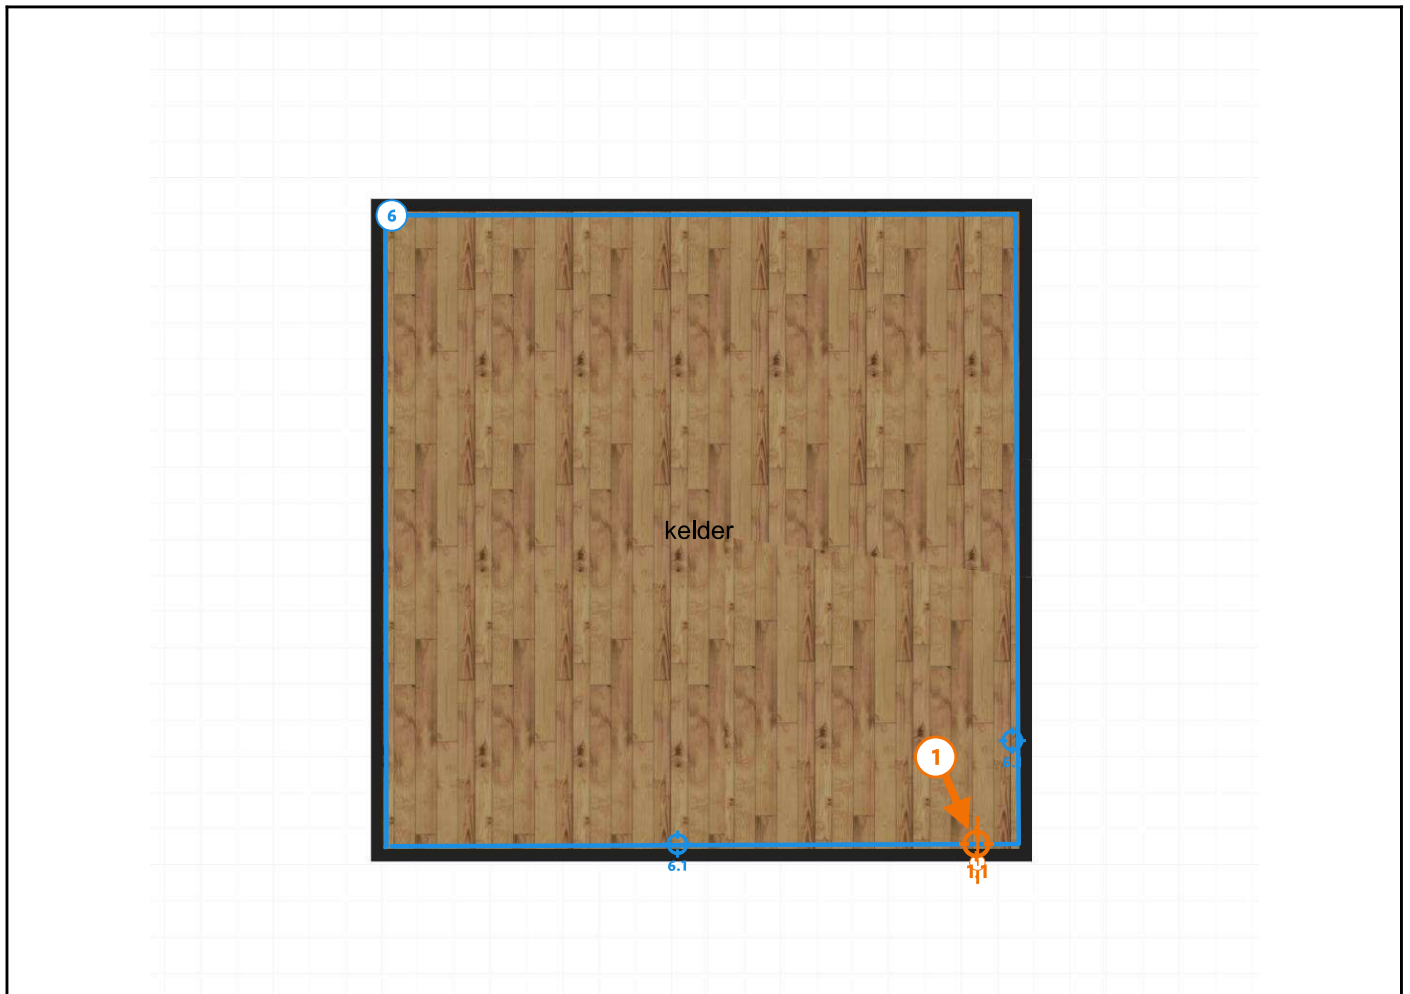
## Plan 1.1: Hoofdgebouw plan V-1

Beschrijving	Type	Actie
1. cementbuis doorvoer gas in kelder	Asbestmateriaal	<a href="#">Verwijderen</a>
1.1 Code: 4	Puntmonster	-
6. cement bezetting kelder	Geen asbest	-
6.1 Code: 3	Mengmonster	-

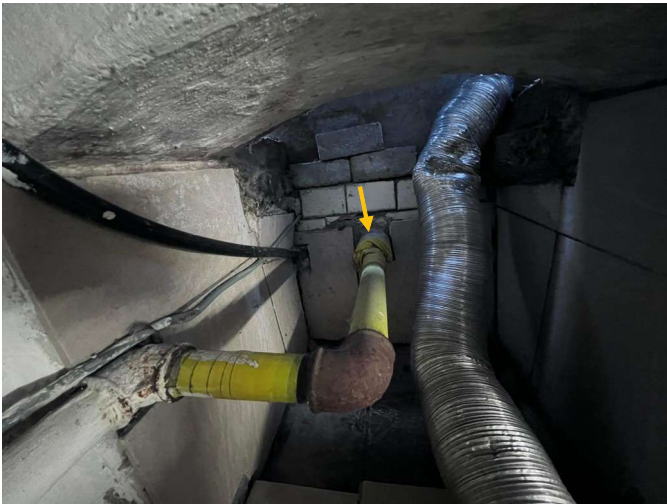
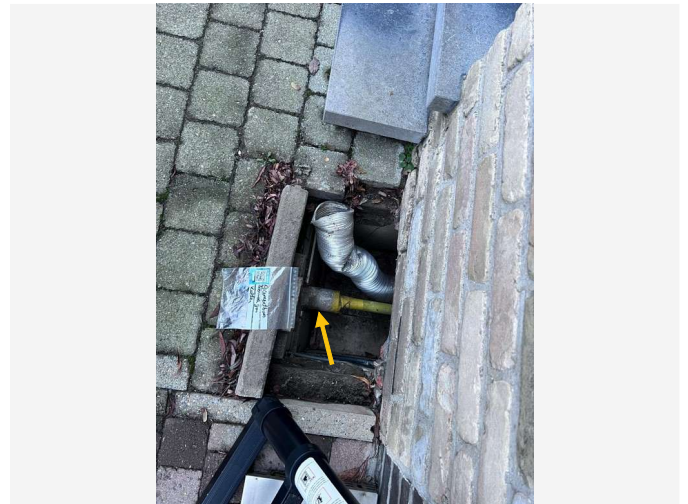
Eindbeoordeling materiaalrisico	Verhoogd materiaalrisico en/of verhoogde kans op vezelvrijgave
---------------------------------	--

Gebondenheid	Categorie 1: hechtgebonden in oorsprong
Asbestsoort (vezeltype)	Alleen chrysotiel
Asbestconcentratie	Laag (< 50%)
Afschermingsgraad van het gehele materiaal	Geheel of deels (ook) vrij aan de binnenlucht
Toestand van het materiaal	Matig beschadigd, matig verweerd

#	Type	Referentie	Resultaat
1.1	Puntmonster	4	Chrysotiel

<b>Beschrijving</b>	cementbuis doorvoer gas in kelder
<b>Omgeving</b>	Grenst aan binnen- en buitenlucht
<b>Primaire drager</b>	Schacht-koker (technisch)
<b>Asbestmateriaal</b>	Buis, koker, leiding, pijp, doorvoer
<b>Bindmiddel van asbestmateriaal</b>	Cement
<b>Gebondenheid op basis van bindmiddel</b>	Hecht
<b>Hoeveelheid (lengte - omtrek - dikte - aantal)</b>	<ul style="list-style-type: none"><li>• 0,50 m - 60,00 cm - 2,00 cm - 1 stuk</li></ul>
<b>Totaal volume</b>	0,006 m <sup>3</sup>
<b>Eenvoudig bereikbaar</b>	Ja
<b>Bevestigingswijze</b>	<ul style="list-style-type: none"><li>• Geklemd</li><li>• Verlijmd, ingegoten, versmeerd</li></ul>
<b>Identificatiemethode</b>	Een monstername door de asbestdeskundige met laboanalyse door een asbestlabo.
<b>Destructieve handeling voor identificatie</b>	Nee

- Verwijder dit asbestmateriaal zo snel mogelijk. Volg de toestand goed op.

- Eenvoudige handelingen: mag via doe-het-zelf of door werknemer(s) met opleidingsattest eenvoudige handelingen  
Tijdens een uitgebreide inspectie werd in de kelder een cementgebonden doorvoerbuiscement vastgesteld ter hoogte van de gasleiding. Op basis van de labo-analyse, wordt deze beschouwd als een asbestcementen buis (hechtgebonden asbesttoepassing).

Aangezien het een doorvoer betreft rond een gasleiding, vereist elke ingreep bijkomende veiligheidsmaatregelen.

De verwijdering mag enkel plaatsvinden nadat de gasleiding veilig buiten dienst is gesteld door een bevoegde installateur.

Indien de buis vlot bereikbaar is en zonder breuk kan worden verwijderd, kan dit gebeuren via eenvoudige handelingen, mits:

dragen van een P3/FFP3-mondmasker, handschoenen en wegwerpovertal

het materiaal vooraf licht bevochtigen

de buis in zijn geheel verwijderen, zonder breken, zagen of slijpen

onmiddellijke luchtdichte verpakking in gelabelde asbestfolie

afvoer naar een erkend inzamelpunt

- Eenvoudige handelingen: enkel door erkend asbestverwijderaar  
Indien de buis klem zit, beschadigd is, moeilijk bereikbaar is of niet intact kan worden verwijderd, moet de verwijdering gebeuren door een erkend asbestverwijderaar, conform de geldende regelgeving.

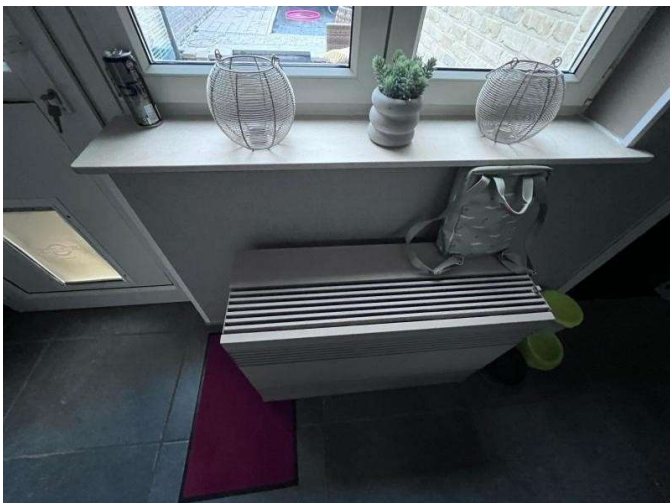
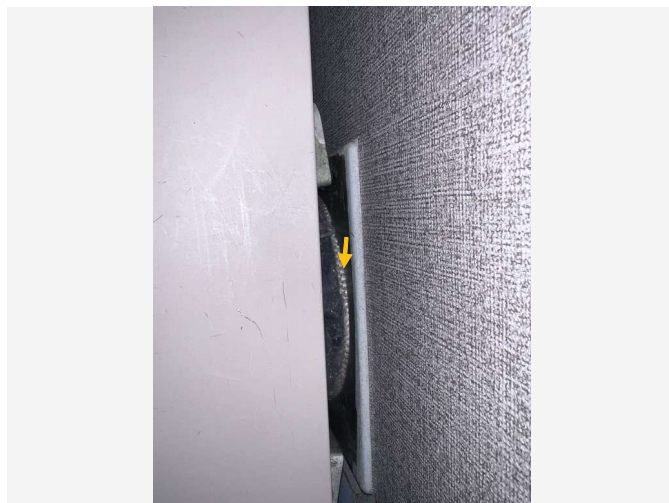
## Fiche 2: Verwarmingselement met synthetisch afdichtingskoord.

Het verwarmingselement is voorzien van synthetisch hittebestendig koord. Het materiaal vertoont een licht glinsterend effect bij belichting, wat kenmerkend is voor synthetische vezels. Op basis van de visuele inspectie zijn er geen aanwijzingen dat dit asbesthoudend materiaal betreft.

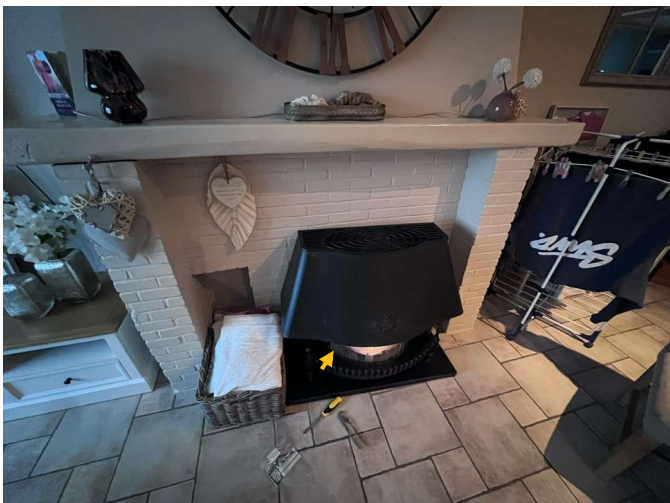
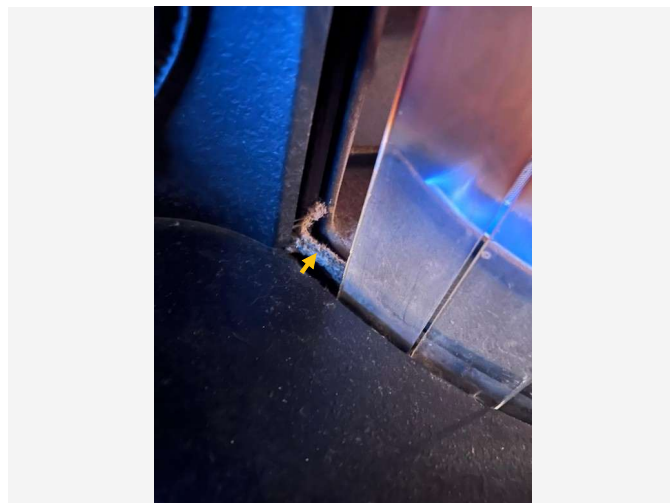
## Fiche 3: Verwarmingselement met synthetisch afdichtingskoord.

Het verwarmingselement is voorzien van synthetisch hittebestendig koord. Het materiaal vertoont een licht glinsterend effect bij belichting, wat kenmerkend is voor synthetische vezels. Op basis van de visuele inspectie zijn er geen aanwijzingen dat dit asbesthoudend materiaal betreft.

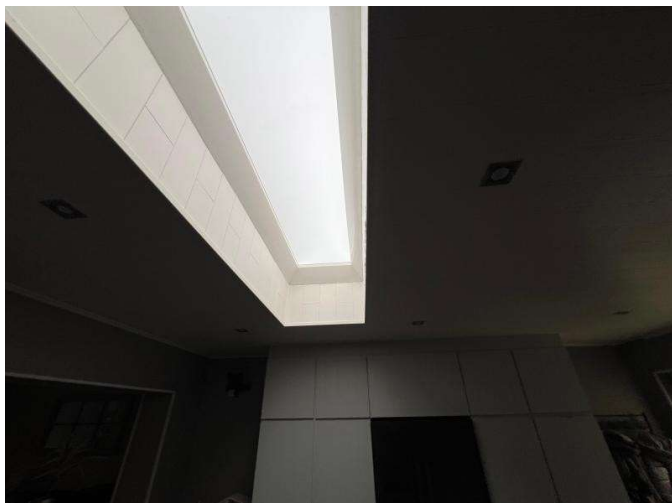
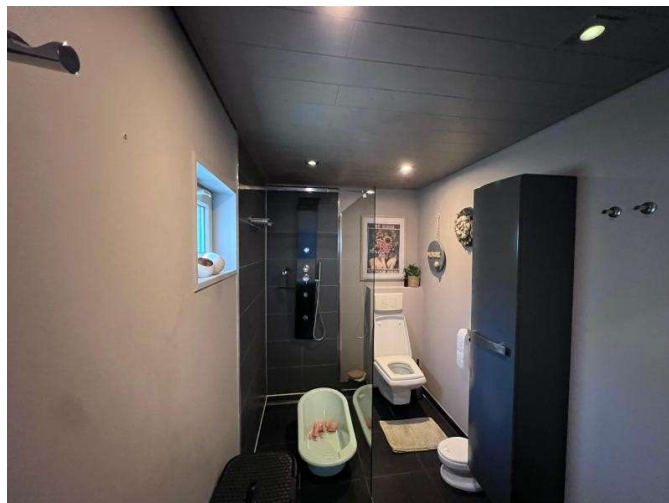
## Fiche 4: wand- en plafondpanelen: keuken/badkamer/zolder

In de keuken en badkamer werden plafondpanelen vastgesteld. Op de zolder zijn wand- en plafondpanelen aanwezig. Deze materialen worden op basis van hun aard en uitzicht niet als asbesthoudend beschouwd en ogen recent gerenoveerd.

Wat zich achter deze afwerkingslagen bevindt, kon echter niet worden waargenomen of geïnspecteerd zonder destructieve ingrepen.

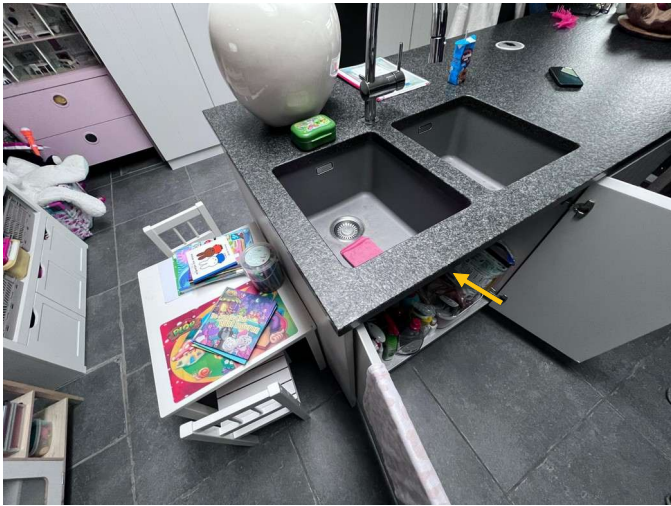
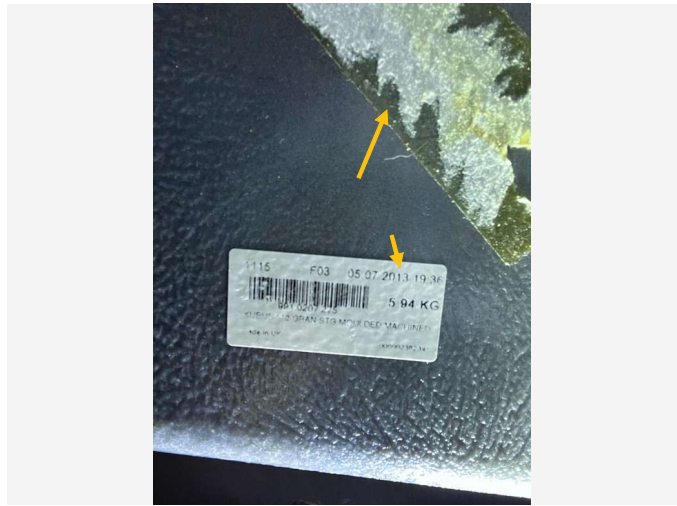
Onder de spoelbak werd een identificatielabel (e-ticket) aangetroffen waaruit blijkt dat het element dateert van 2013, wat wijst op een recente plaatsing.

<b>Basis voor advies</b>	Beoordeling op basis van een bewijsdocument.
<b>Primaire drager</b>	Sanitaire infrastructuur en uitrusting (toe- en afvoer)
<b>(Asbest)materiaal</b>	antidreunplaat onder spoelbak keuken

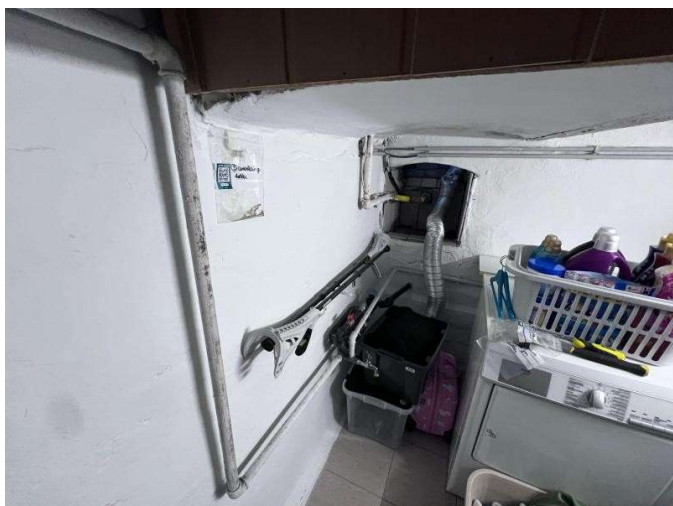
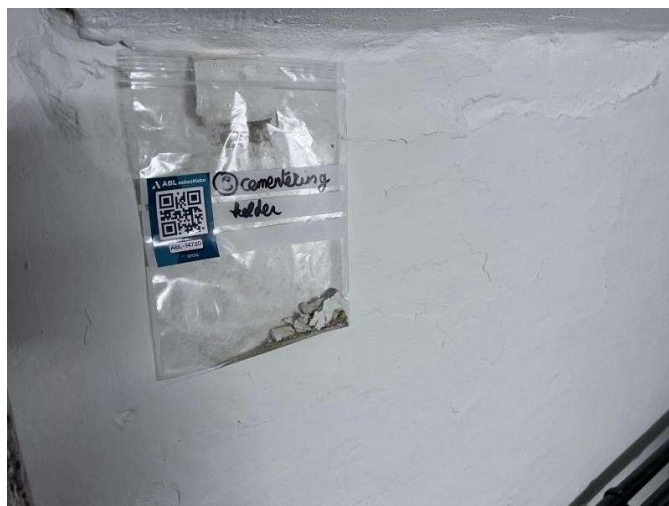
## Fiche 6: cement bezetting kelder

Geen asbest

#	Type	Referentie	Resultaat
6.1	Mengmonster	3	Geen asbest

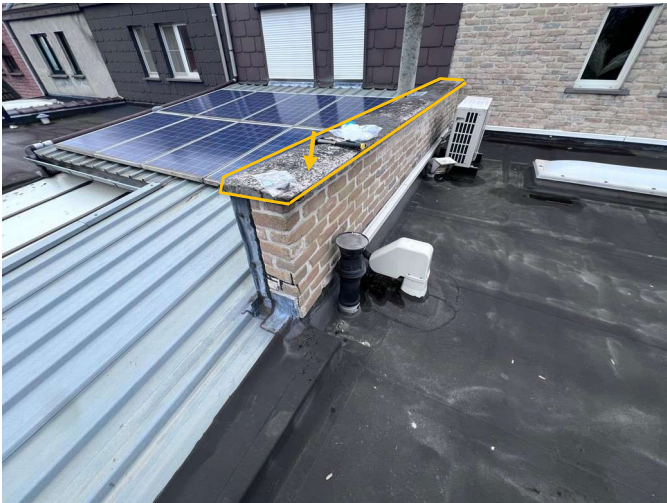
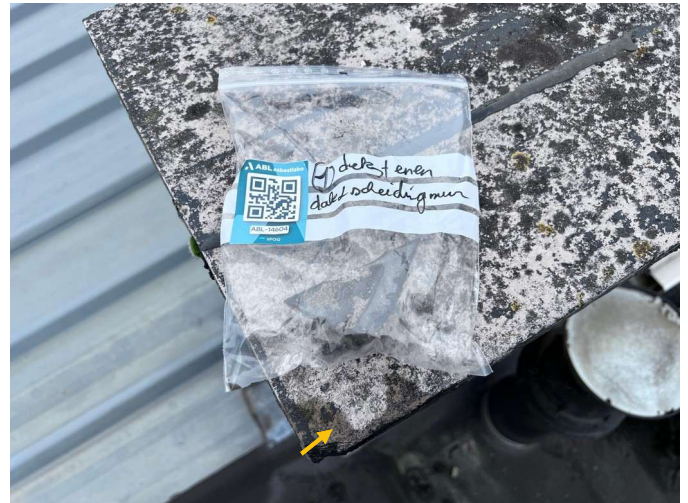
Geen asbest

#	Type	Referentie	Resultaat
7.1	Puntmonster	1	Geen asbest

<b>Beschrijving</b>	dekstenen V1 dak op scheidingsmuur
<b>Omgeving</b>	Buiten
<b>Primaire drager</b>	Wand vrijstaand (scheidingsmuur, ...)
<b>Bindmiddel van materiaal</b>	Cement
<b>Gebondenheid op basis van bindmiddel</b>	Hecht
<b>Hoeveelheid (oppervlakte - dikte - aantal)</b>	• 0,50 m <sup>2</sup> - 3,00 cm - 1 stuk
<b>Totaal volume</b>	0,015 m <sup>3</sup>
<b>Identificatiemethode</b>	Een monstername door de asbestdeskundige met laboanalyse door een asbestlabo.
<b>Destructieve handeling voor identificatie</b>	Nee

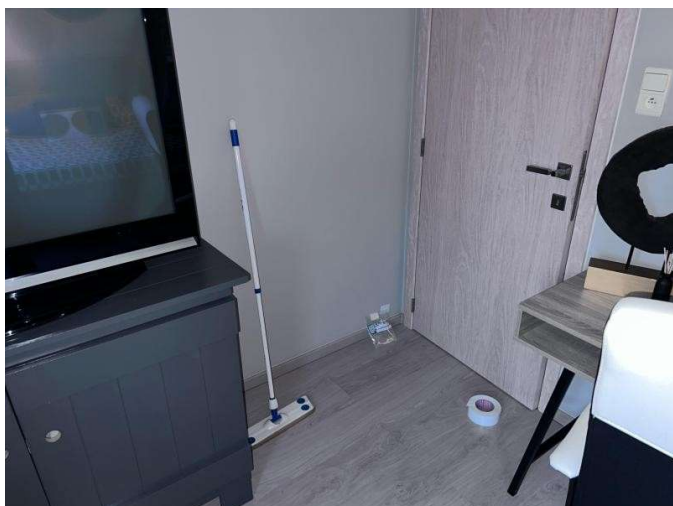
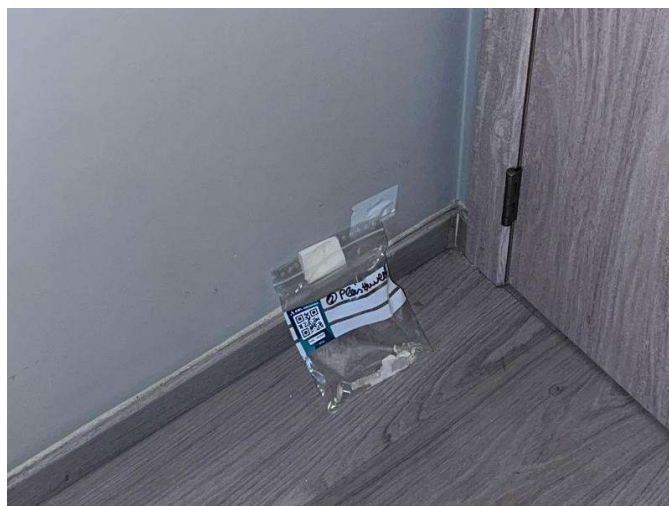
## Fiche 8: Pleisterwerk binnenwanden

Geen asbest

#	Type	Referentie	Resultaat
8.1	Mengmonster	2	Geen asbest
