# Asbestinventarisatetest

Gentsesteenweg 81, 9240 Zele

Attestnummer : 20260120-000321.000

Uitgegeven op : 20.01.2026

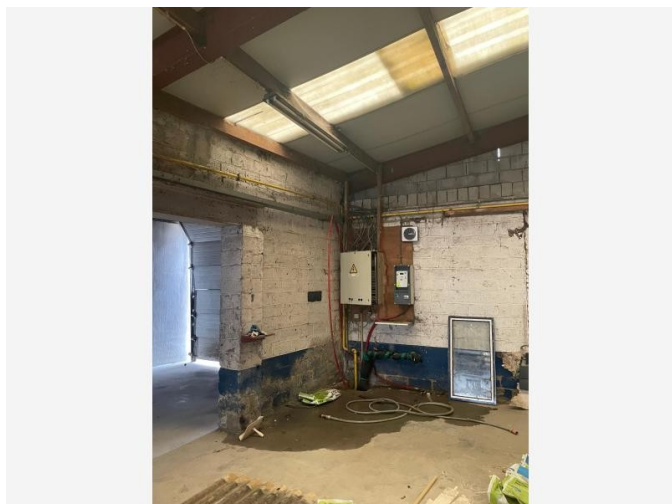
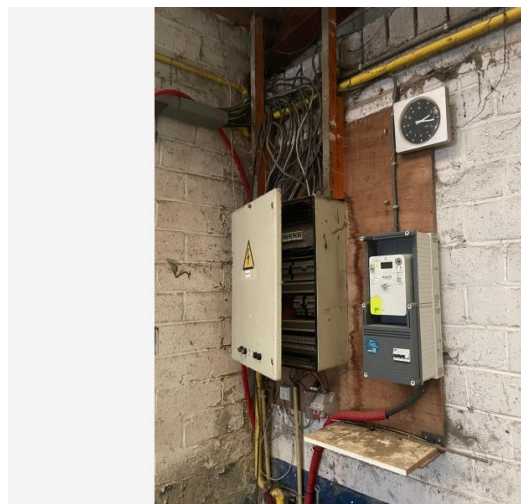
Modern. type van elektriciteitskast, geen asbestverdachte materialen aanwezig.

| Basis voor advies | De asbestdeskundige beoordeelt het materiaal als niet-asbestverdacht. |

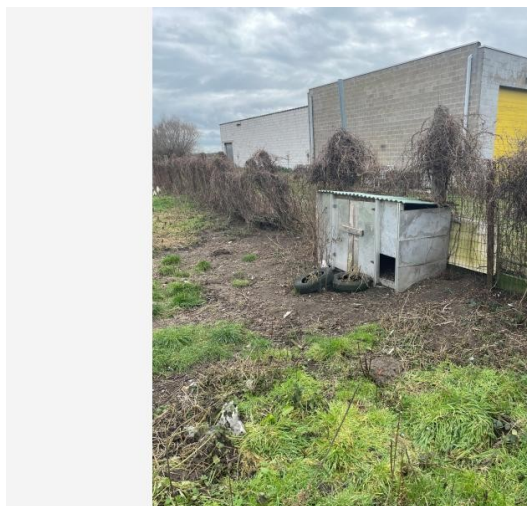
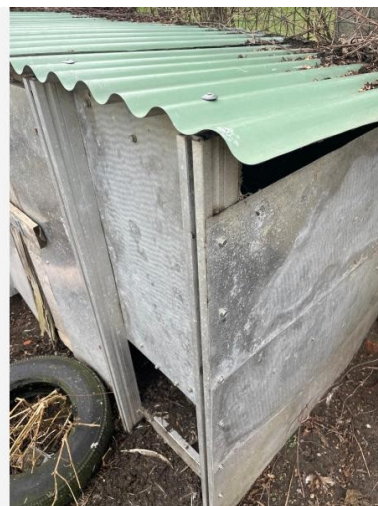
Alle onderdelen zijn uit metaal.

| Basis voor advies | De asbestdeskundige beoordeelt het materiaal als niet-asbestverdacht. |

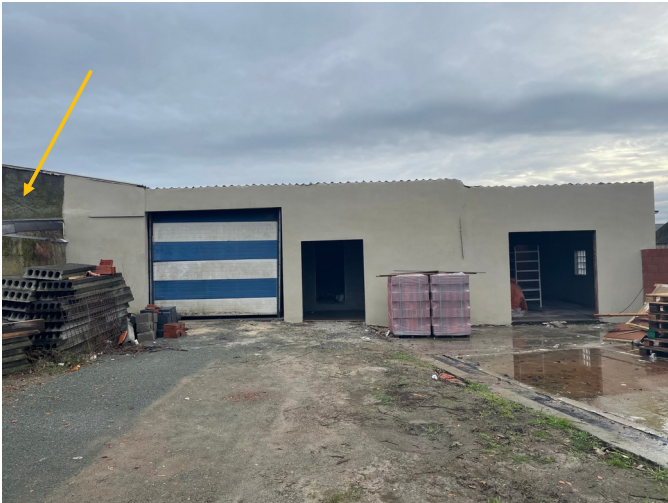
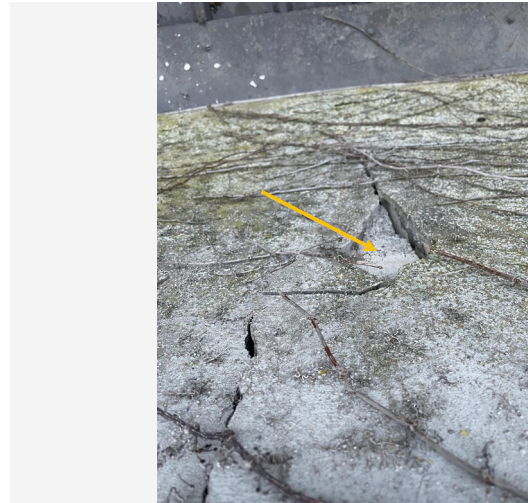
## Fiche 3: Cementering gevel aan huis 79

Geen asbest

| # | Type | Referentie | Resultaat |
|---|---|---|---|
| 3.1 | Mengmonster | 2HG-CMV | Geen asbest |

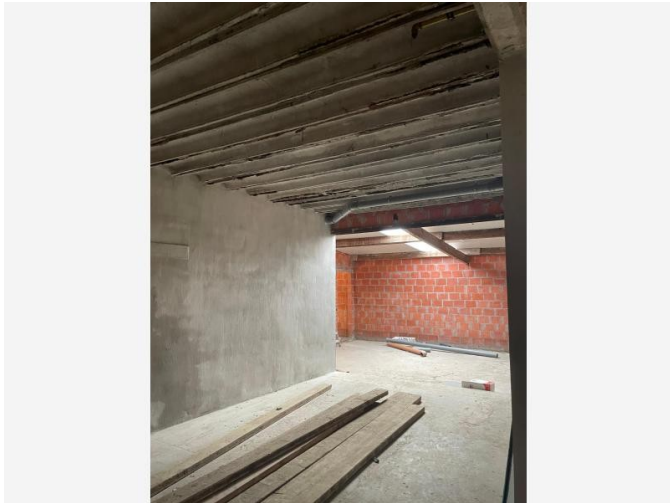
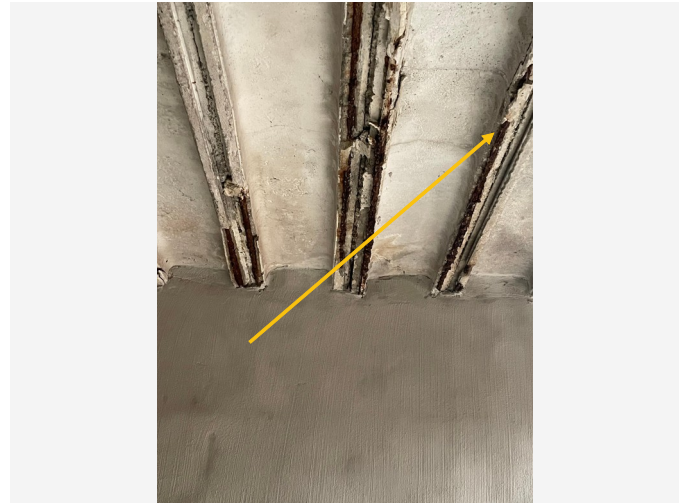
## Fiche 4: Cementering plafonds

Geen asbest

| # | Type | Referentie | Resultaat |
|---|---|---|---|
| 4.1 | Mengmonster | 3HG-CMP | Geen asbest |

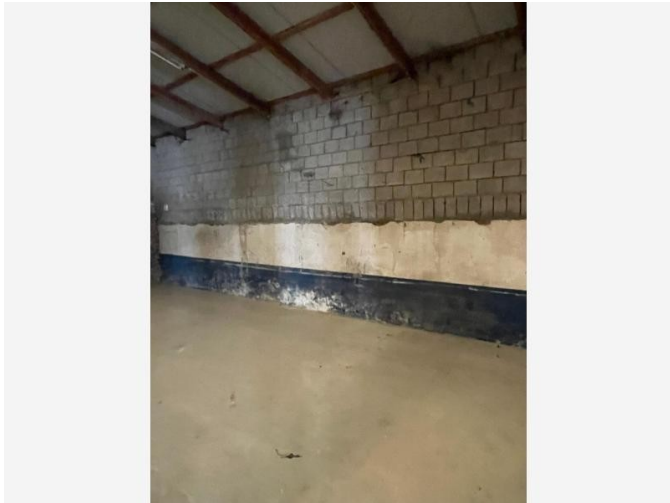
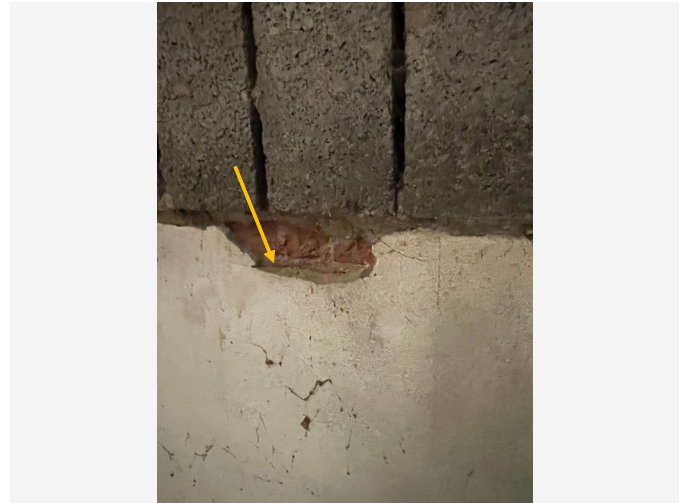
## Fiche 5: Cementering binnenmuren

Geen asbest

| # | Type | Referentie | Resultaat |
|---|---|---|---|
| 5.1 | Mengmonster | 4HG-CMB | Geen asbest |

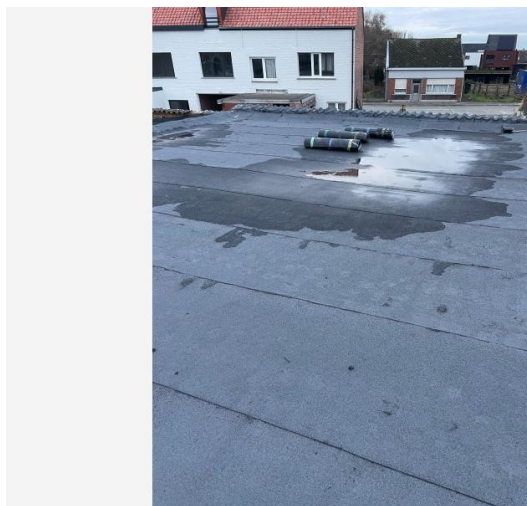
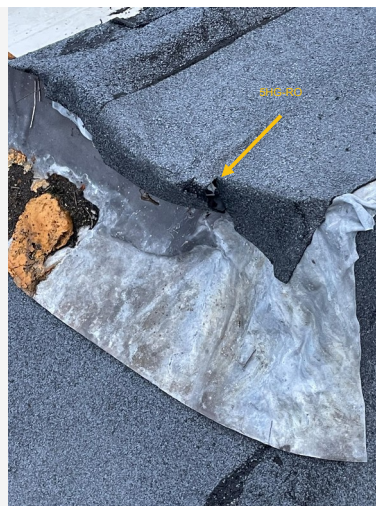
## Fiche 6: Dakbedekking middendeel loods

Geen asbest

| # | Type | Referentie | Resultaat |
|---|---|---|---|
| 6.1 | Mengmonster | 5HG-RO | Geen asbest |

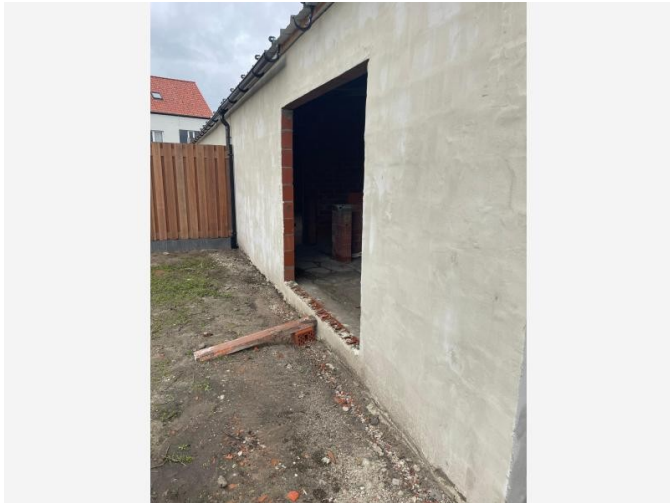
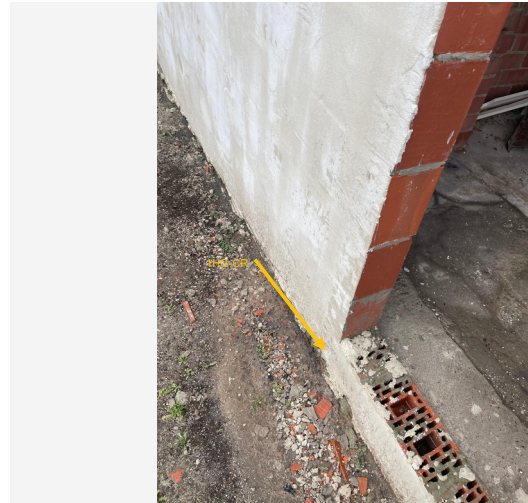
## Fiche 7: Crepi buitengevels

Geen asbest

| # | Type | Referentie | Resultaat |
|---|---|---|---|
| 7.1 | Mengmonster | 1HG-CR | Geen asbest |

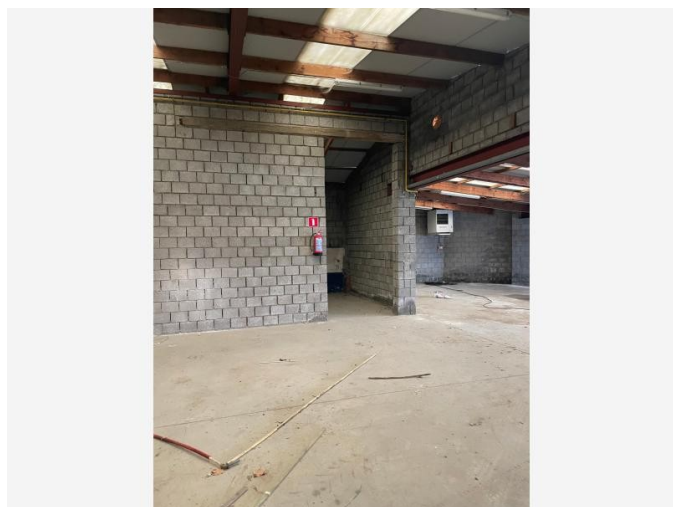
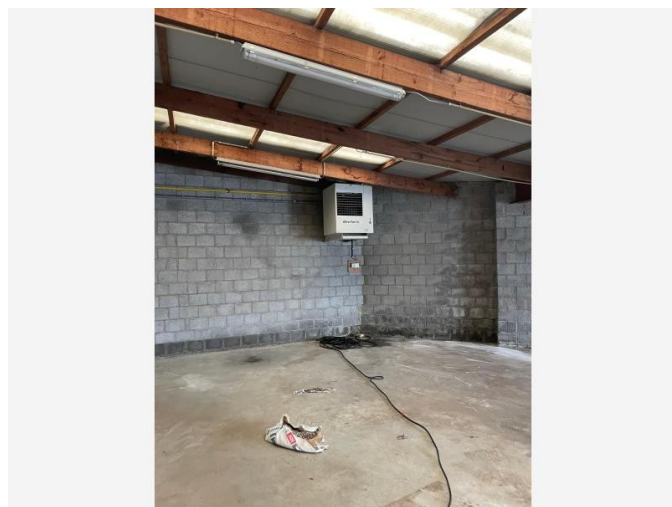
## Fiche 9: Pleisterwerk

| Beschrijving | Notitie | Terug te vinden op plannen |
|---|---|---|
| Fiche 9: Pleisterwerk | Enkel muren in betonstenen, al dan niet gecementeerd. | Plan 1.3: Plan gelijkvloers kopie |

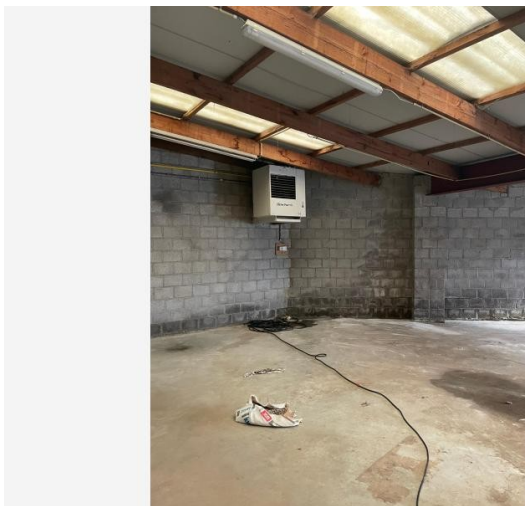
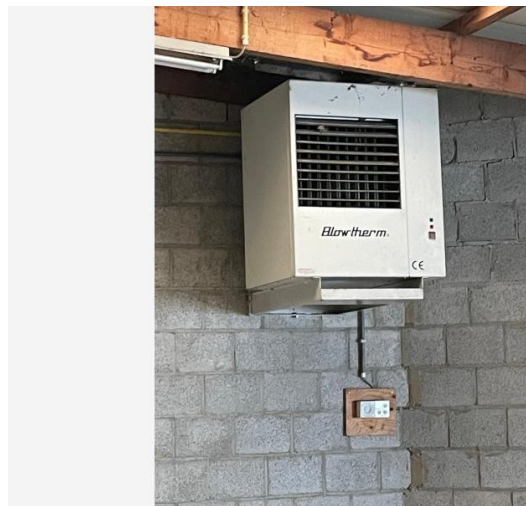
## Fiche 11: Onderdelen van de stookketel

| Beschrijving | Notitie | Terug te vinden op plannen |
|---|---|---|
| Fiche 11: Onderdelen van de stookketel | Geen stookketel aanwezig. Verwarming is via elektrische ventilatoren. | - |
