# Asbestinventarisatattest

Lange Molenstraat 123, 9280 Lebbeke

Attestnummer : **20260831-000016.000**

Uitgegeven op : **31.08.2026**

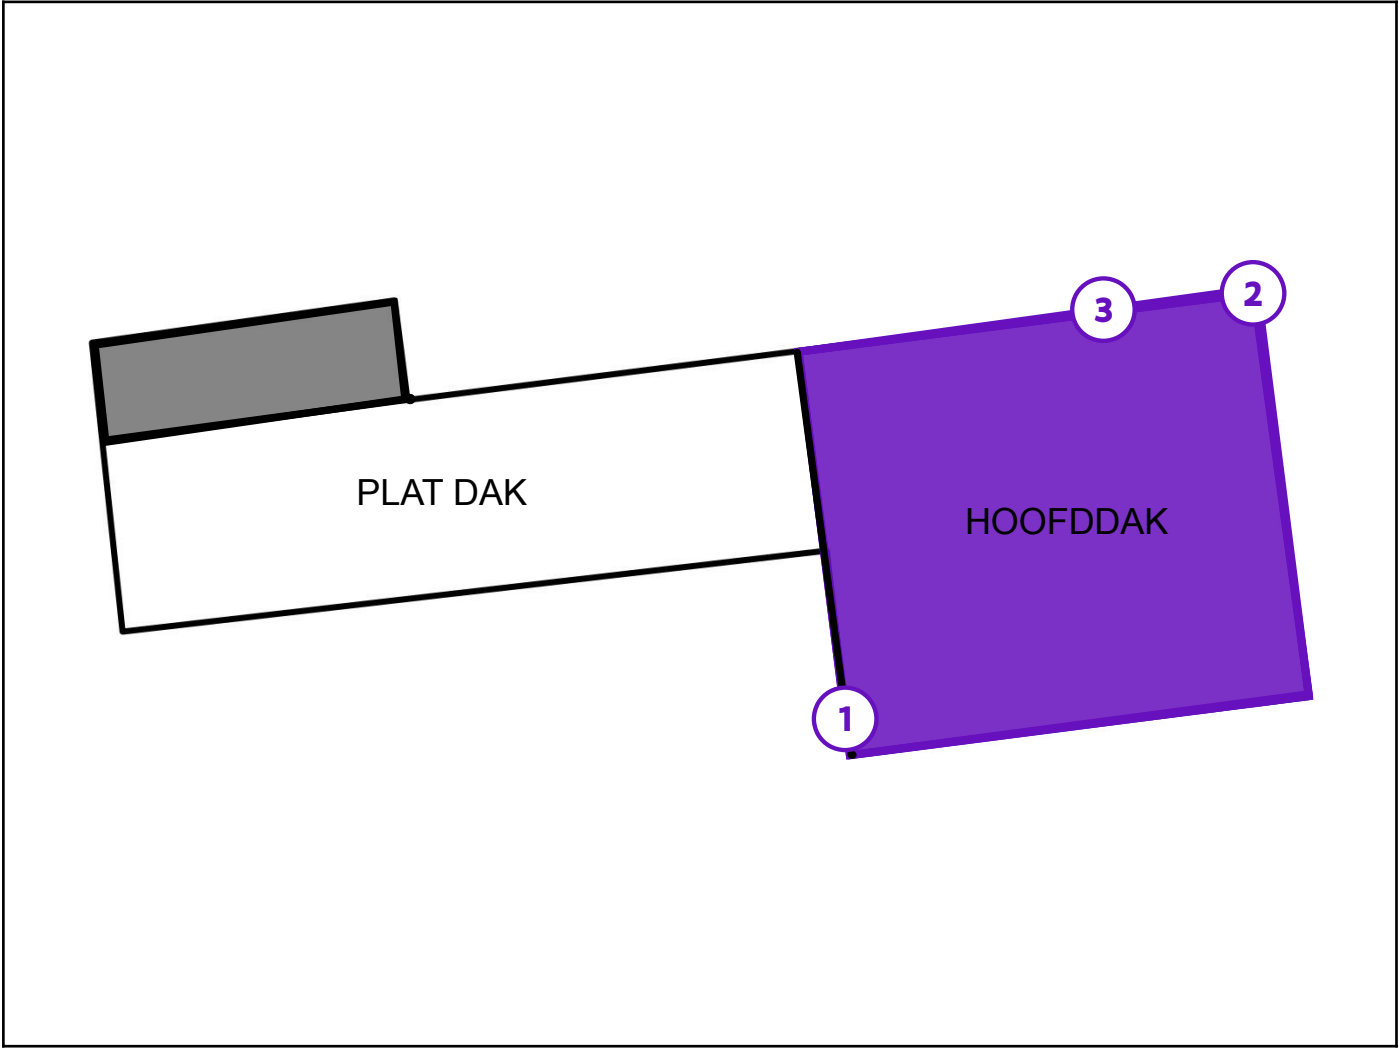
# Plan 1.3: Dakenplan

| Beschrijving | Type | Actie |
|---|---|---|
| 1. plat dak te hoog (onderdak) | Beperking | - |
| 2. plat dak te hoog (dakbedekking) | Beperking | - |
| 3. plat dak te hoog (rookgaskanaal) | Beperking | - |

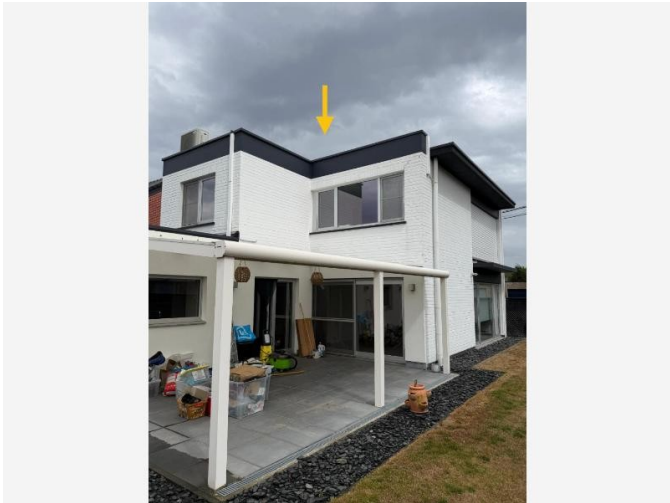
Situeringsfoto

**Reden:** Het te onderzoeken materiaal situeert zich hoger dan 3,50 m te rekenen vanaf een veilige ondergrond

**Uitleg van de asbestdeskundige:** Het dak is te hoog om veilig te onderzoeken, dit val buiten de onderzoeksmogelijkheden van dit inspectie protocol.

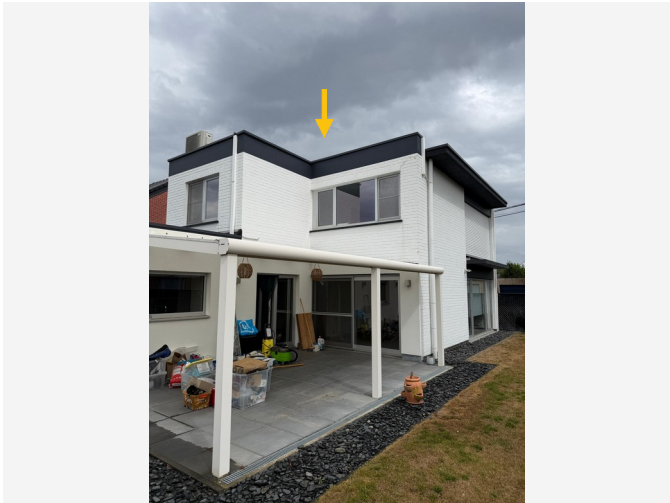
Situeringsfoto

**Reden:** Het te onderzoeken materiaal situeert zich hoger dan 3,50 m te rekenen vanaf een veilige ondergrond

**Uitleg van de asbestdeskundige:** Het dak is te hoog om veilig te onderzoeken, dit val buiten de onderzoeksmogelijkheden van dit inspectie protocol.

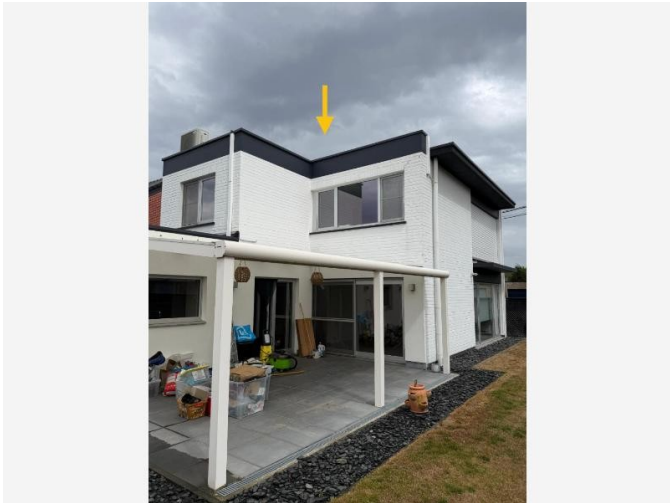
Situeringsfoto

**Reden:** Het te onderzoeken materiaal situeert zich hoger dan 3,50 m te rekenen vanaf een veilige ondergrond

**Uitleg van de asbestdeskundige:** Het dak is te hoog om veilig te onderzoeken, dit val buiten de onderzoeksmogelijkheden van dit inspectie protocol.

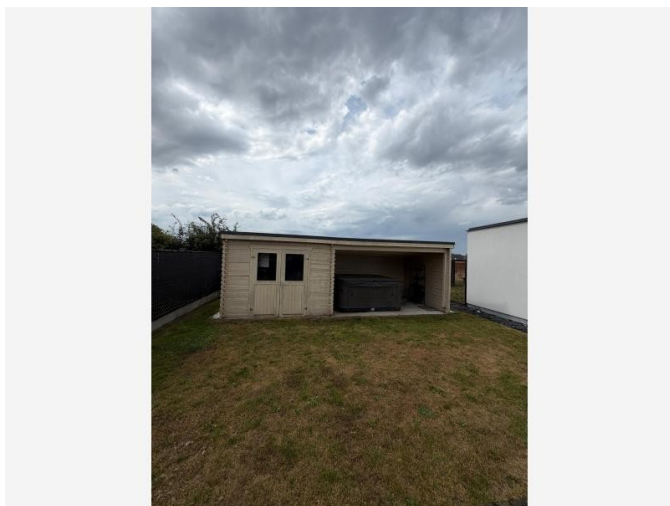
Situeringsfoto

#### Uitgesloten van inspectie

Bouwjaar: 2022

*Constructies gebouwd vanaf 2001 moeten niet onderzocht worden*

| Opmerking | Via luchtfoto's op Geopunt vast gesteld dat tuinhuis voor 2022 nog niet aanwezig was. |

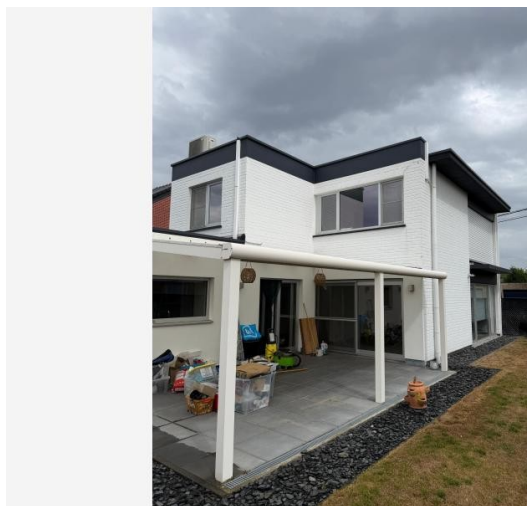
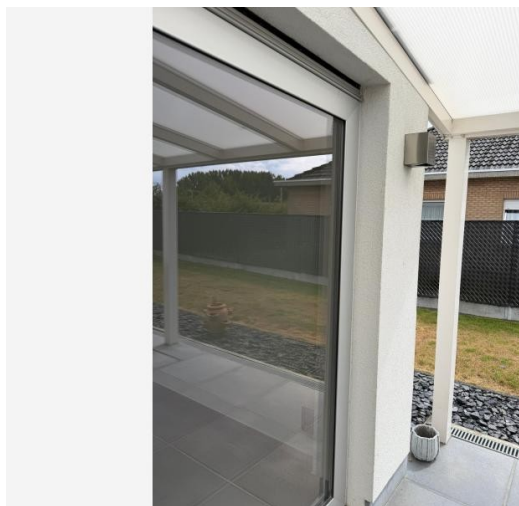
Factuur aanwezig uit 2019 van de gevelrenovatie 'sierbepoetsing'. Bijgevolg is de crepi niet-verdacht.

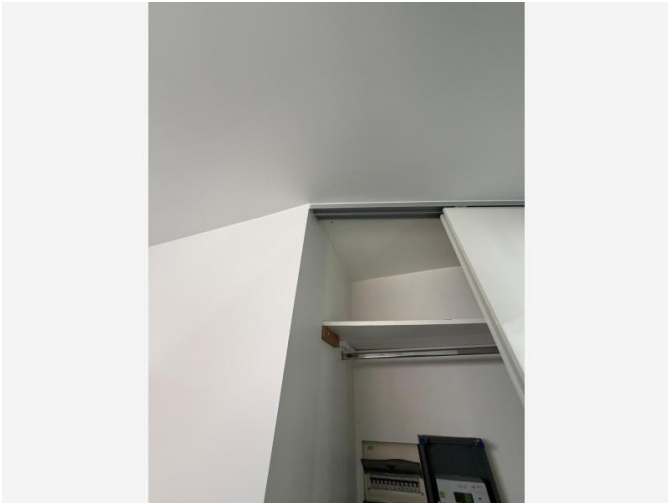
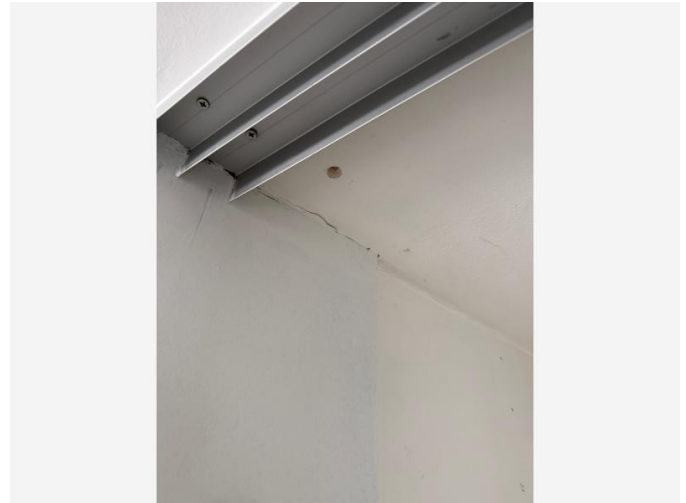
## Fiche 6: Pleisterwerk plafond

### Conclusie

Geen asbest

| # | Type | Referentie | Resultaat |
|---|---|---|---|
| 6.1 | Mengmonster | staal pleisterwerk plafond | Geen asbest |

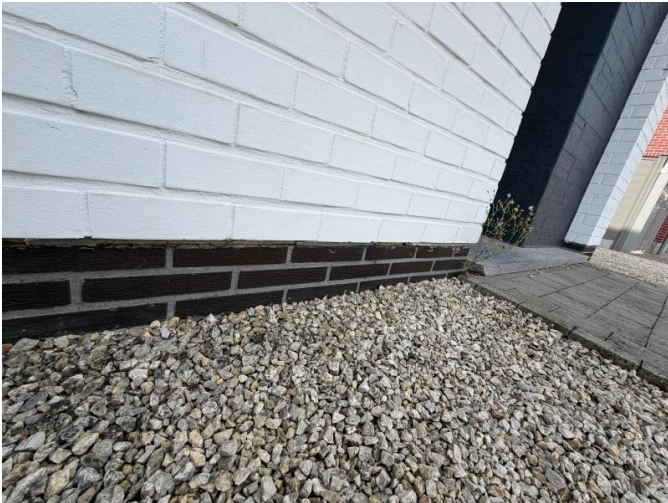
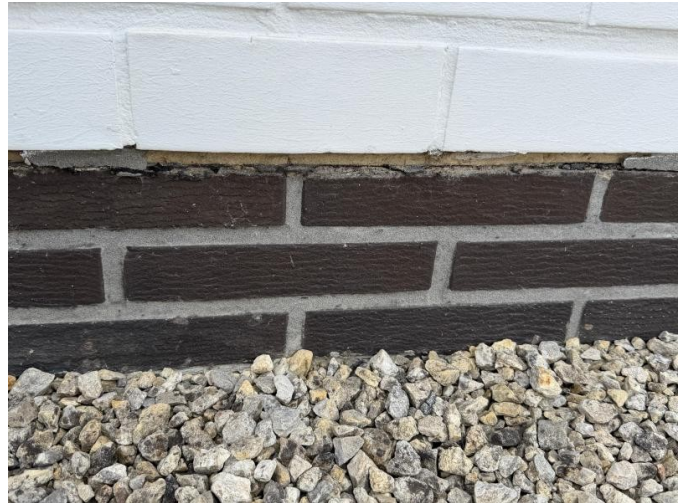
## Fiche 7: Waterkering roofing

### Conclusie

Geen asbest

| # | Type | Referentie | Resultaat |
|---|---|---|---|
| 7.1 | Puntmonster | staal roofing waterkering | Geen asbest |

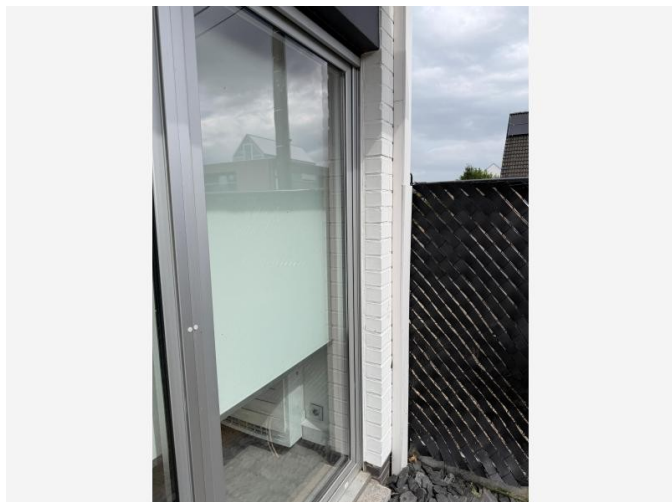
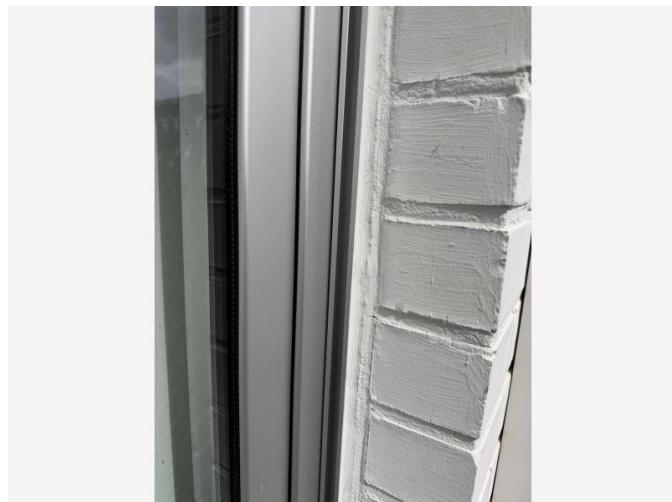
### Fiche 9: Geen mastiek ramen

| Beschrijving | Notitie | Terug te vinden op plannen |
|---|---|---|
| Fiche 9: Geen mastiek ramen | Aan al het schrijnwerk van de wooneenheid werd silicone vastgesteld. Dit tussen glas-kozijn en kozijn-metselwerk. | - |

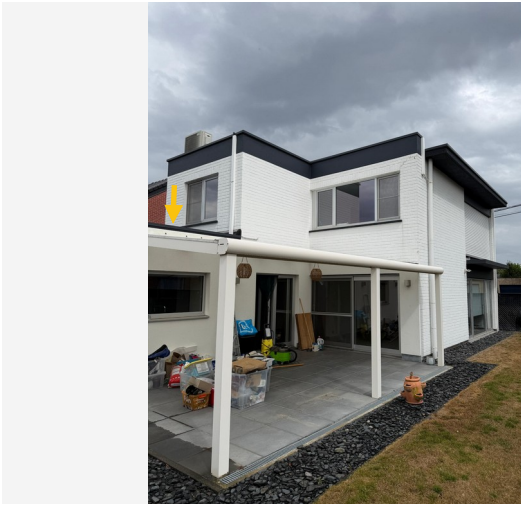
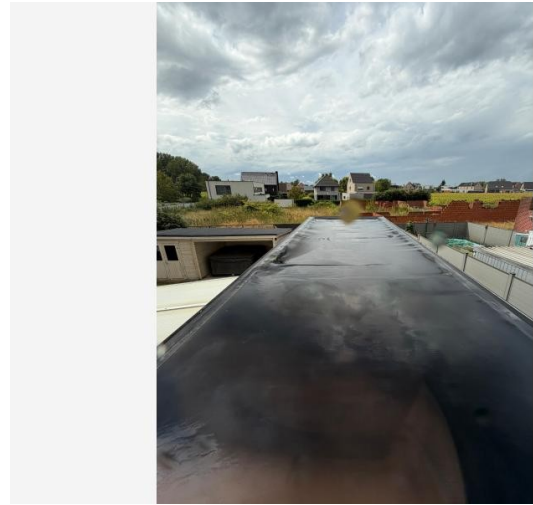
## Fiche 11: Dakbedekking plat dak

| Beschrijving | Notitie | Terug te vinden op plannen |
|---|---|---|
| Fiche 11: Dakbedekking plat dak | Dakbedekking plat dak bestaat uit EPDM. | - |
