# Asbestinventarisatattest

Krijgshof 3/289, 9200 Dendermonde

Attestnummer : 20261007-000547.000

**Asbestveilig** (maar niet asbestvrij)

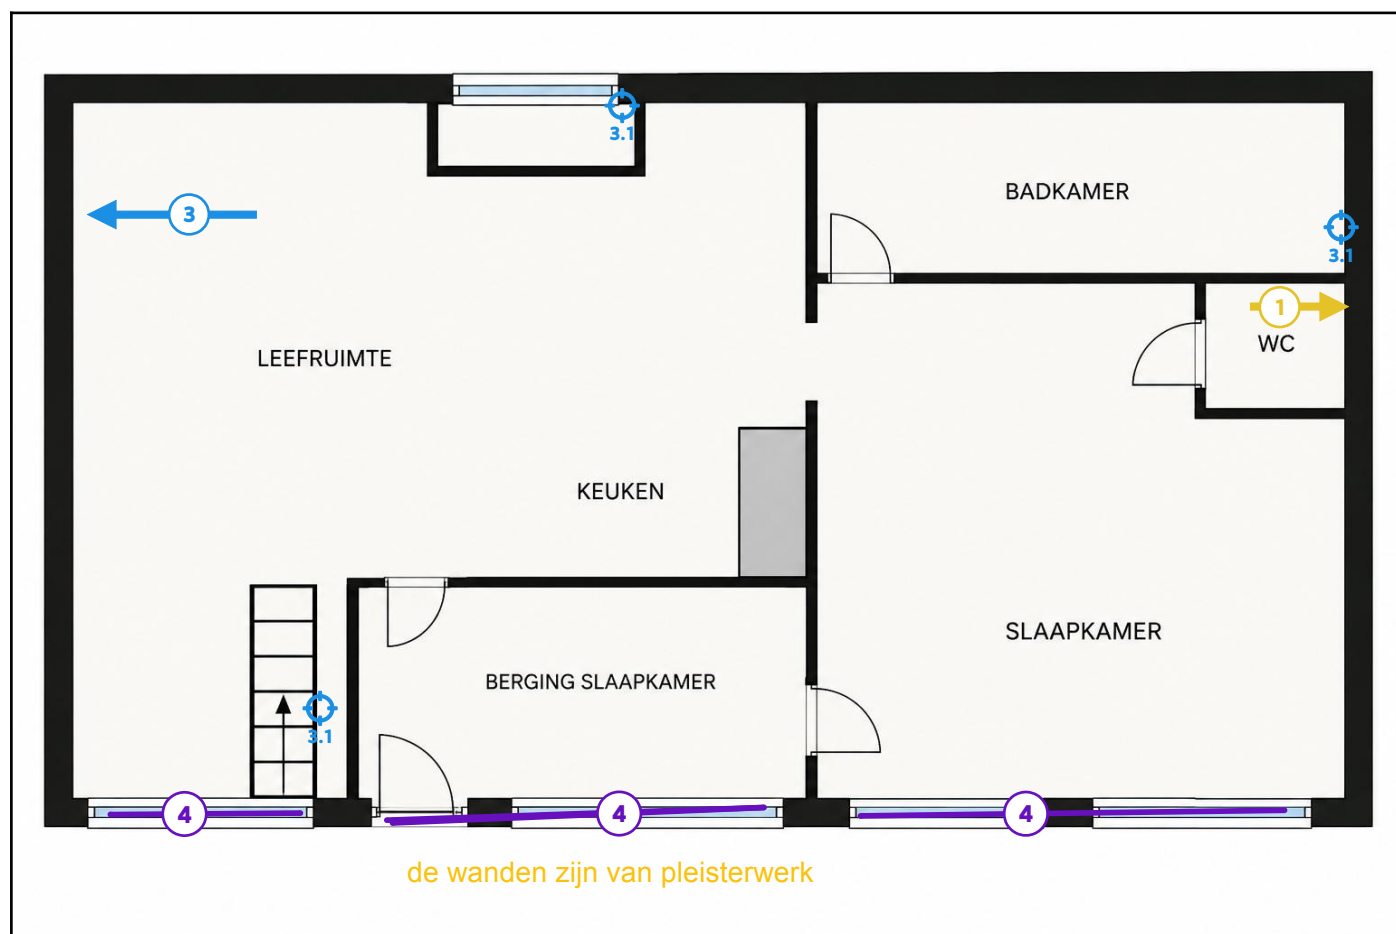
## Plan 1.1: Krijgshof 3 bus 289 - verdieping - wand

| Beschrijving | Type | Actie |
|---|---|---|
| 1. Bakeliet - tellerkast - inbouwkast toilet | Asbestmateriaal | Zorgvuldig beheren |

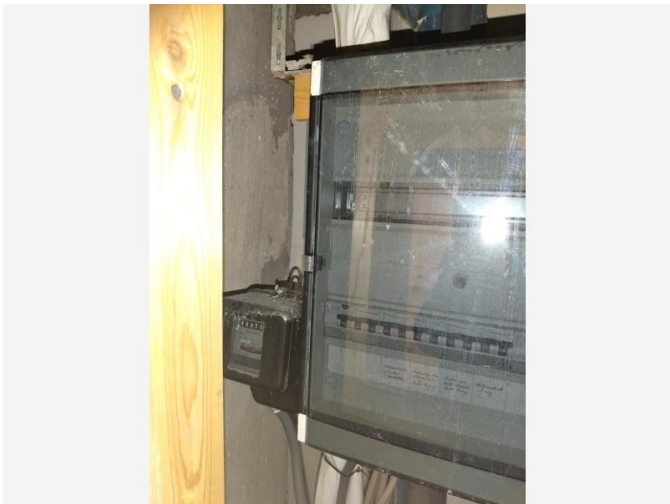
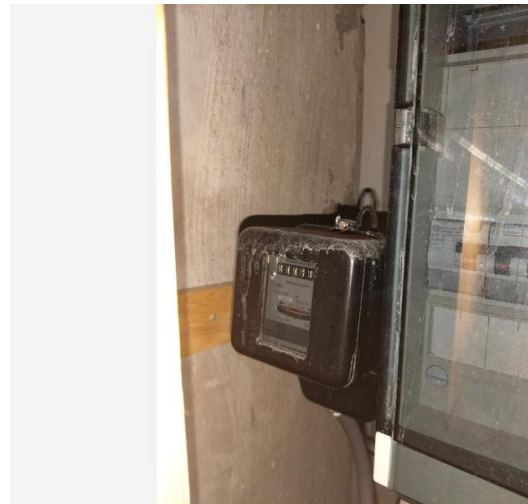
Het asbestmateriaal valt onder de mijlpaal van 2040.

| Eindbeoordeling materiaalrisico | Laag materiaalrisico en/of verlaagde kans op vezelvrijgave |

| Asbestsoort (vezeltype) | Crocidoliet aanwezig |
| Asbestconcentratie | Laag (< 50%) |
| Toestand van het materiaal | Licht beschadigd, licht verweerd. Intacte calciumsilicaatplaat of materiaal met categorie 3-gebondenheid |

| Beschrijving | Bakeliet - tellerkast - inbouwkast toilet |
| Opmerking | <p>Deze oppervlakte werd niet gemeten, maar geschat op basis van een benadering van de aanwezige tellerkast. Deze schatting mag niet worden gebruikt als maatstaf voor heffingen. Als deskundigen hebben wij vastgesteld dat het materiaal daadwerkelijk bakeliet betreft en geen harde pvc. Bakeliet wordt door ons beschouwd als een asbestverdachte toepassing, aangezien het in veel gevallen asbesthoudend is. We hebben geen staalname uitgevoerd om de functionaliteit van de tellerkast niet in gevaar te brengen. Daarnaast is staalname verboden, aangezien de tellerkast eigendom is van de nutsvoorzieningsmaatschappij.</p> |

- Zorg voor een veilig beheer. Vermijd het beschadigen van het asbestmateriaal. Controleer de toestand jaarlijks op wijzigingen.
- Voer bijkomende staalname(s) uit.

- Eenvoudige handelingen: mag via doe-het-zelf of door werknemer(s) met opleidingsattest eenvoudige handelingen  
Deze toepassing mag volgens de huidige wetgeving worden verwijderd via eenvoudige handelingen. Aangezien deze toepassing echter eigendom is van de nutsvoorzieningsmaatschappij, mag deze uitsluitend worden verwijderd door hen of door een door hen aangestelde onderaannemer die beschikt over de nodige attesten en opleidingen. Daarom wordt hier verwezen naar de methode van een erkende verwijderaar, maar in feite dient dit via de nutsvoorzieningsmaatschappij te verlopen.

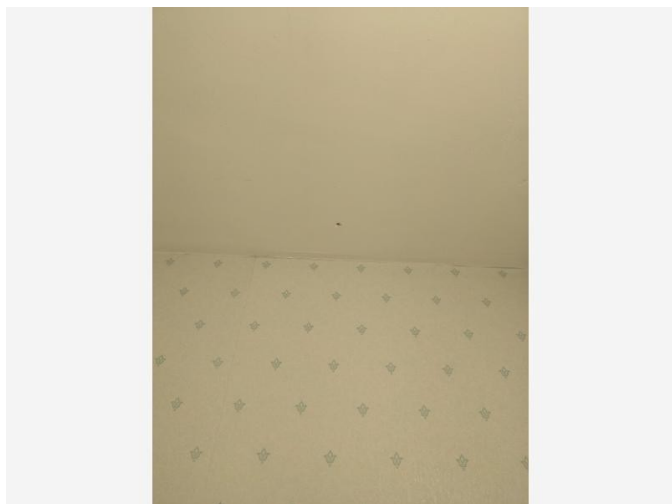
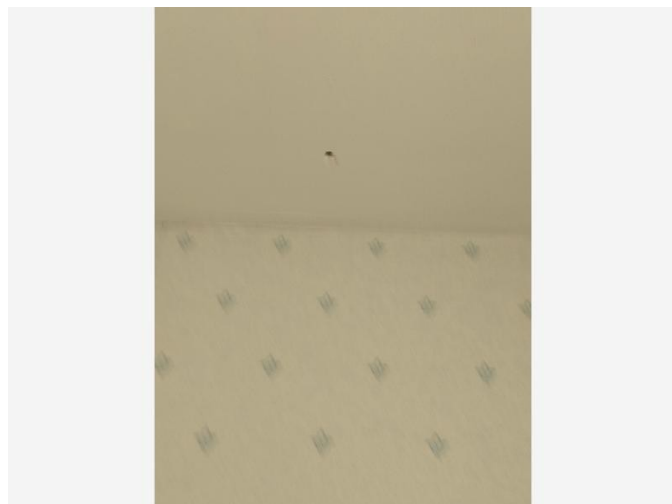
Geen asbest

| # | Type | Referentie | Resultaat |
|---|---|---|---|
| 2.1 | Mengmonster | MM02 | Geen asbest |

| Beschrijving | Pleisterwerk - plafond - appartement |

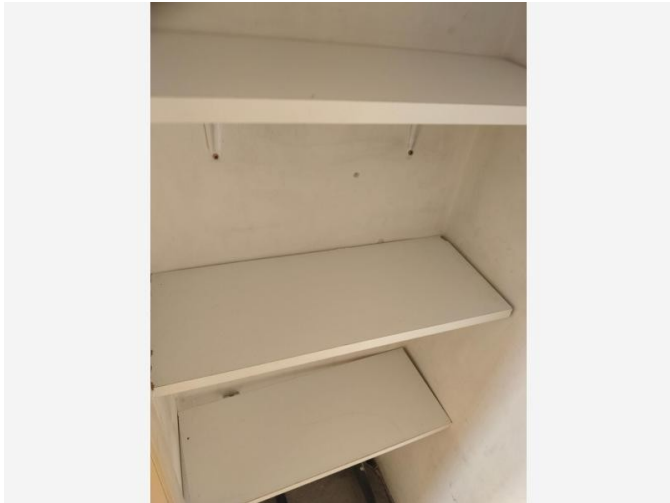
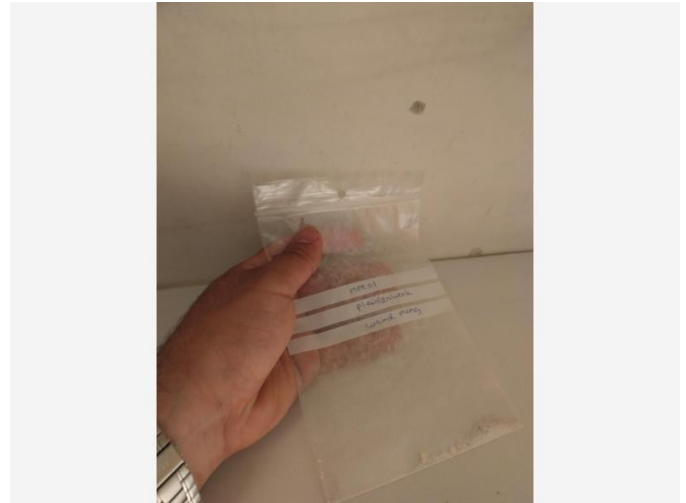
Geen asbest

| # | Type | Referentie | Resultaat |
|---|---|---|---|
| 3.1 | Mengmonster | MM01 | Geen asbest |

| Beschrijving | Pleisterwerk - wand - appartement |

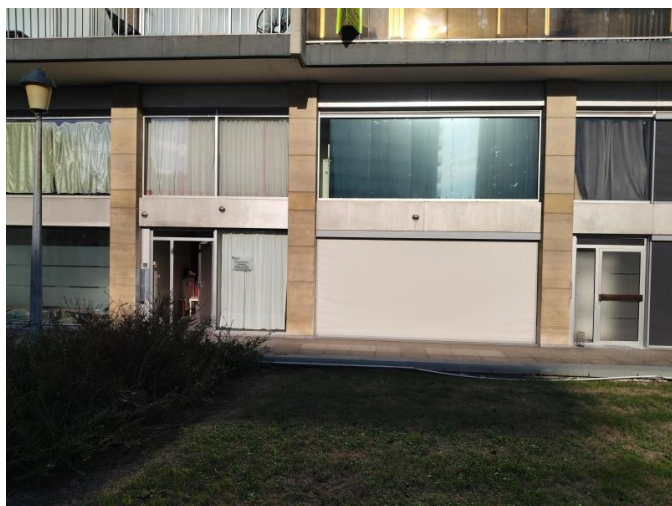
### Fiche 6: Geen dak aanwezig

| Beschrijving | Notitie | Terug te vinden op plannen |
|---|---|---|
| Fiche 6: Geen dak aanwezig | Er is geen dak aanwezig, deze behoort tot de gemene delen. | - |
