# Asbestinventarisatetest

Gasthuisstraat 57, 9140 Temse

Attestnummer : 20230206-000380.000

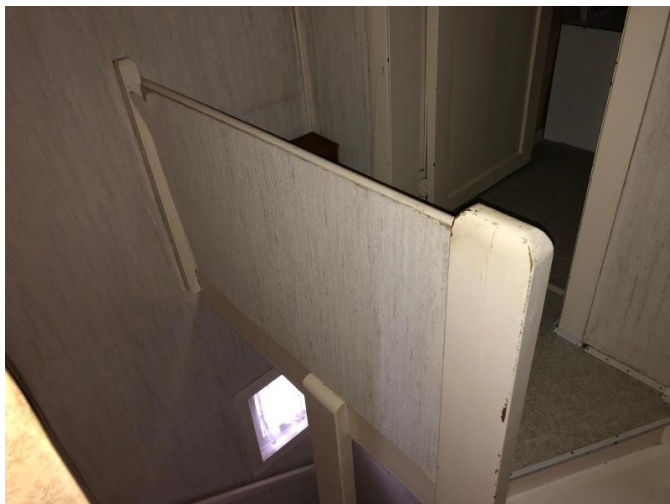
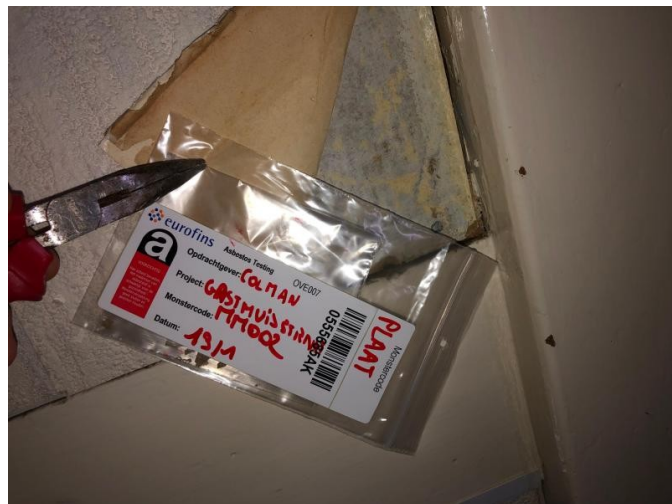
| Eindbeoordeling materiaalrisico | Verhoogd materiaalrisico en/of verhoogde kans op vezelvrijgave |

| Asbestsoort (vezeltype) | Crocidoliet aanwezig |
| Toestand van het materiaal | Licht beschadigd, licht verweerd. Intact materiaal type Pical – asbestboard of categorie III 'gebondenheid' |

| # | Type | Referentie | Resultaat |
|---|---|---|---|
| 1.1 | Puntmonster | MM002 | Crocidoliet, Chrysotiel |

| Beschrijving | Asbestcement plaat |

| Opmerking | De asbestcementplaat bevindt zich aan beide kanten. zowel aan de kant van de trap als aan de kant van de hal. |

Verwijderen

- Zorg voor een veilig beheer en verwijder dit asbestmateriaal wanneer het bij werken eenvoudig bereikbaar wordt. Controleer de toestand jaarlijks op wijzigingen.

- Eenvoudige handelingen: mag via doe-het-zelf of door werknemer(s) met opleidingsattest eenvoudige handelingen  
Asbestcementplaat wordt best bij voorkeur verwijderd door iemand met het opleidingsattest eenvoudige handelingen. Indien de makkelijk loskomt kan ze dubbel verpakt afgevoerd worden richting het containerpark en/of erkende verwerker. Altijd de geschikte PBM's dragen bij de verwijdering.

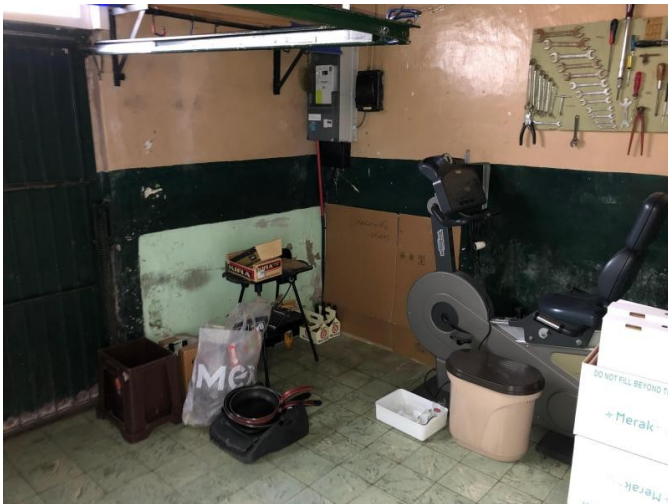
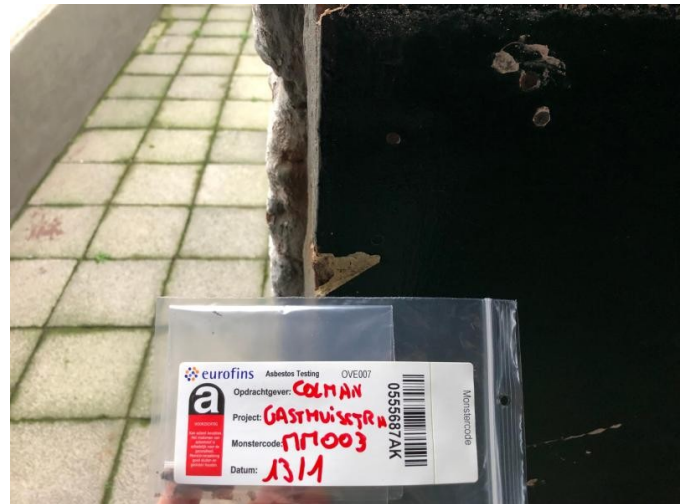
| Eindbeoordeling materiaalrisico | Verhoogd materiaalrisico en/of verhoogde kans op vezelvrijgave |

| Asbestsoort (vezeltype) | Alleen chrysotiel |
| Toestand van het materiaal | Matig beschadigd, matig verweerd |

| # | Type | Referentie | Resultaat |
|---|---|---|---|
| 2.1 | Puntmonster | MM003 | Chrysotiel |

| Beschrijving | Asbestcement platen |

Verwijderen

- Zorg voor een veilig beheer en verwijder dit asbestmateriaal wanneer het bij werken eenvoudig bereikbaar wordt. Controleer de toestand jaarlijks op wijzigingen.

- Eenvoudige handelingen: enkel door erkend asbestverwijderaar  
Indien het mogelijk is de platen eenvoudig te verwijderen zonder deze verder scheuren een/of breken kunnen de platen verwijderd worden d.m.v. de methode van eenvoudige handelingen. Indien dit niet mogelijk is wordt er geadviseerd de verwijdering uit te voeren in hermetische zone.
- Hermetische zone (erkend asbestverwijderaar)  
(Zie eenvoudige handelingen)

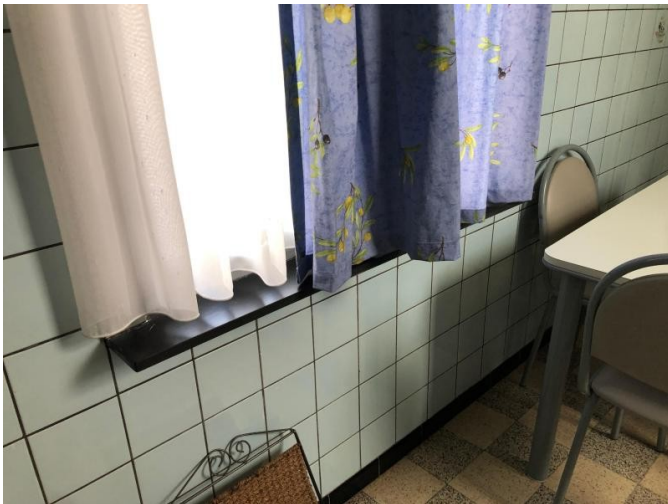
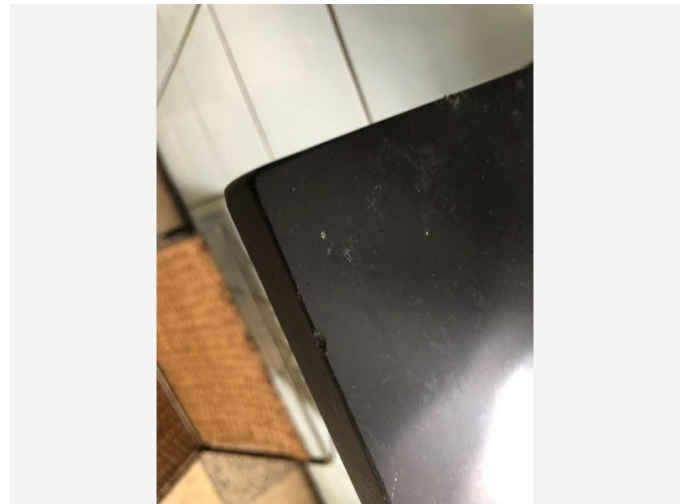
| Eindbeoordeling materiaalarisico | Laag materiaalarisico en/of verlaagde kans op vezelvrijgave |

| Asbestsoort (vezeltype) | Alleen chrysotiel |
| Toestand van het materiaal | Licht beschadigd, licht verweerd. Intact materiaal type Pical – asbestboard of categorie III 'gebondenheid' |

| Beschrijving | Massal Venstertablet |

Zorgvuldig beheren

- Zorg voor een veilig beheer en verwijder dit asbestmateriaal wanneer het bij werken eenvoudig bereikbaar wordt. Controleer de toestand jaarlijks op wijzigingen.

- Eenvoudige handelingen: mag via doe-het-zelf of door werknemer(s) met opleidingsattest eenvoudige handelingen  
Venstertablet kan eenvoudig verwijderd worden door particulier of werknemer met opleidingsattest. Indien de tablet moeilijk bereikbaar is --> constructie rondom voorzichtig loswerken. Venstertablet dubbel verpakt afvoeren naar containerpark en/of erkende verwerker.

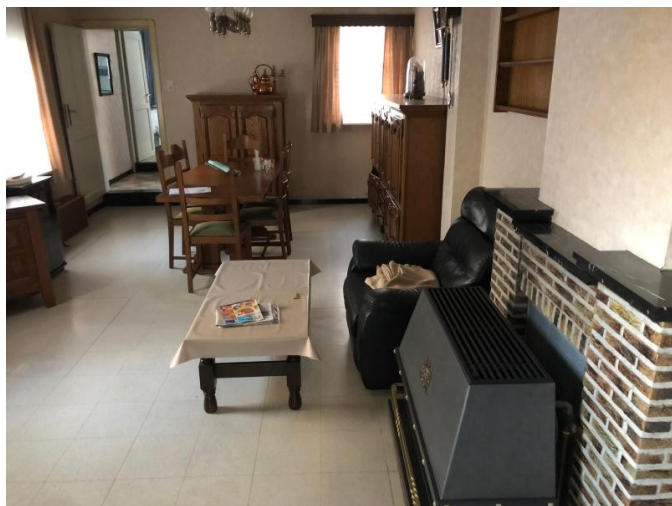
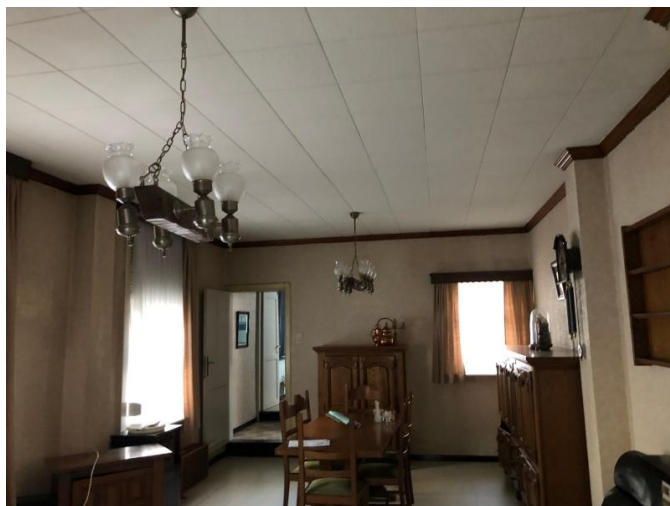
## Fiche 4: Pleisterwerk

Geen asbest

| # | Type | Referentie | Resultaat |
|---|---|---|---|
| 4.1 | Mengmonster | MM004 | Geen asbest |

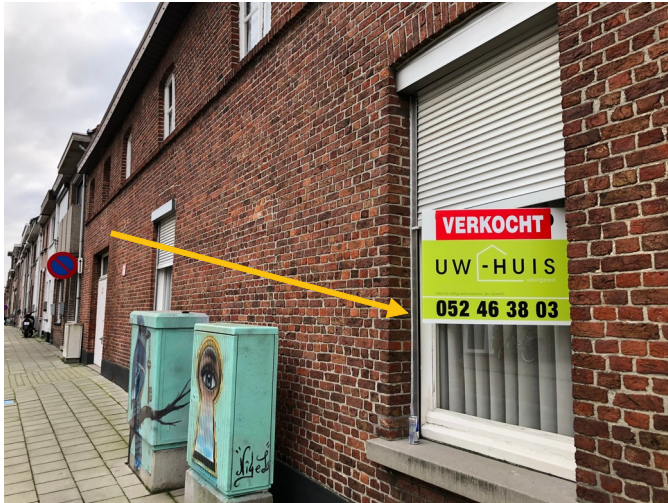
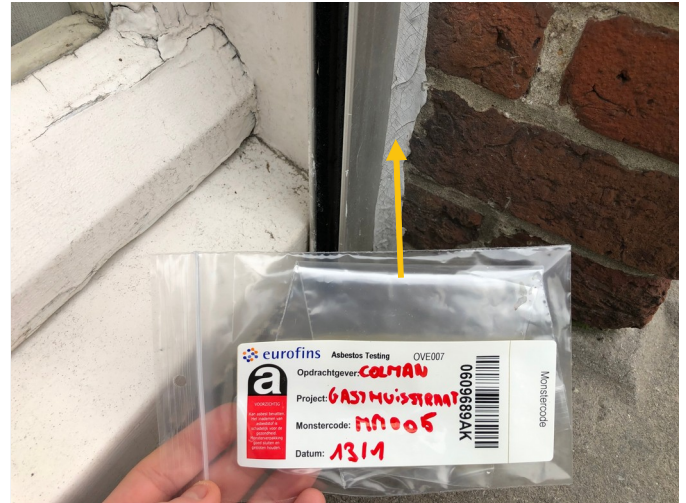
Geen asbest

| # | Type | Referentie | Resultaat |
|---|---|---|---|
| 5.1 | Puntmonster | MM005 | Geen asbest |

| Beschrijving | Raamastiek tsn schrijnwerk en gevel |

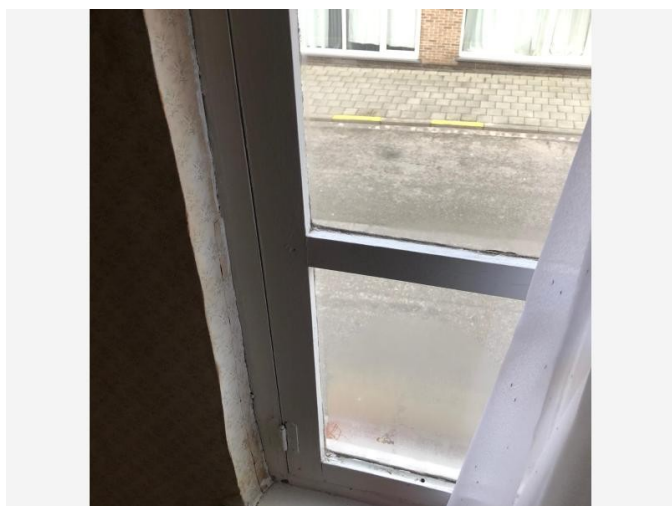
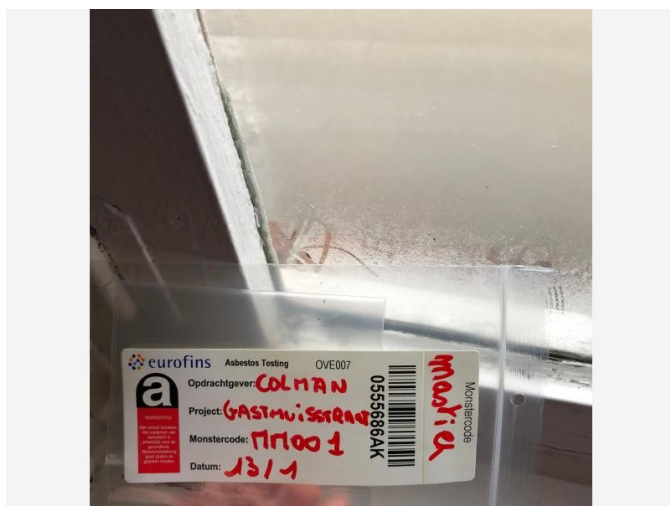
Geen asbest

| # | Type | Referentie | Resultaat |
|---|---|---|---|
| 6.1 | Puntmonster | MM001 | Geen asbest |

| Beschrijving | Raammastiek - Houten schrijnwerk |
