Asbestinventarisatetest

Scherpstraat 68, 1540 Herne

Attestnummer : 20240115-000068.000

Niet-asbestveilig

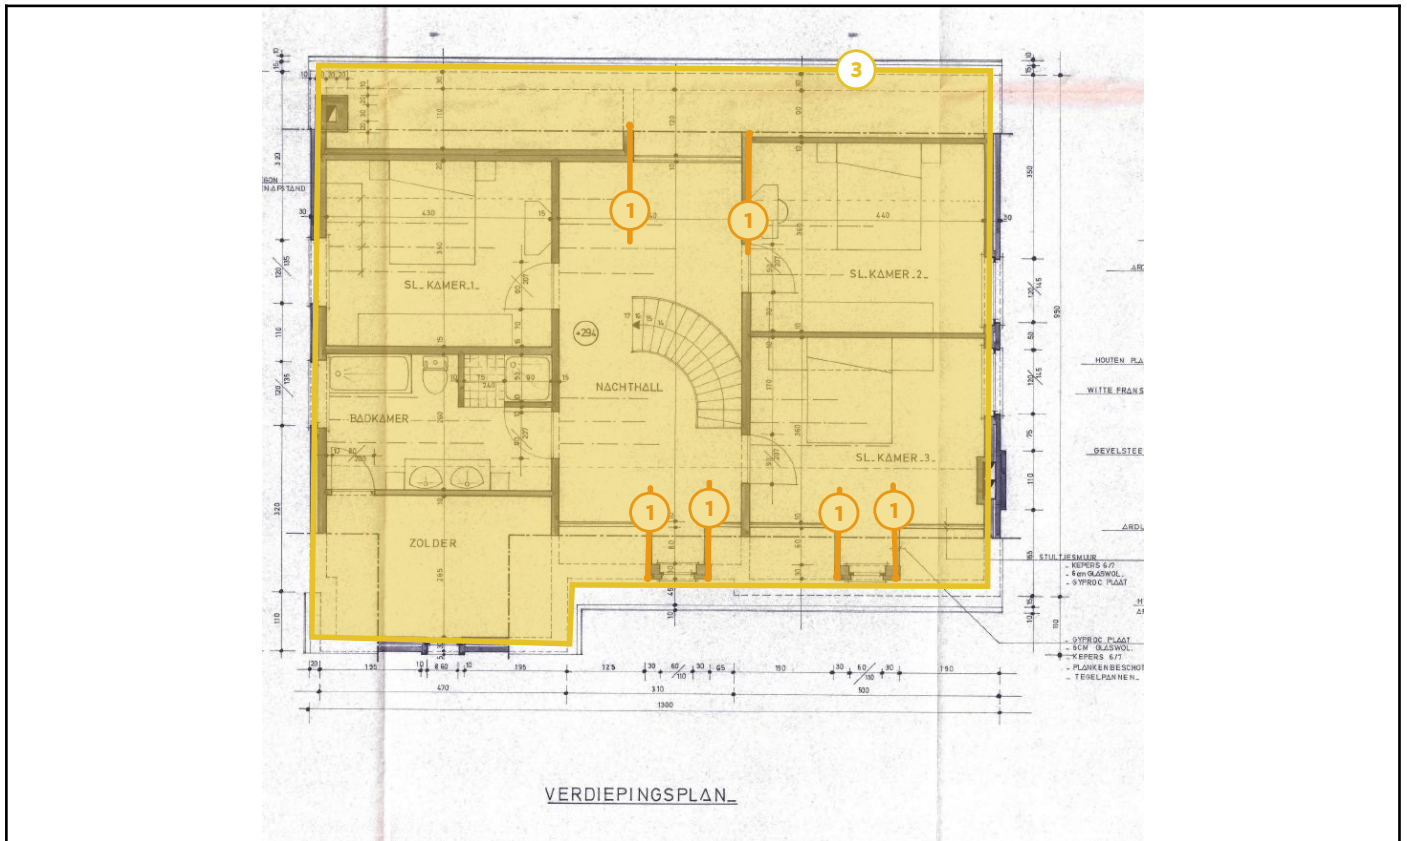
Plan 1.1: Plan eerste verdieping

Beschrijving	Type	Actie
1. Gevelleien dakkapel	Asbestmateriaal	Verwijderen
3. Onderdak platen Eternit	Asbestmateriaal	Zorgvuldig beheren

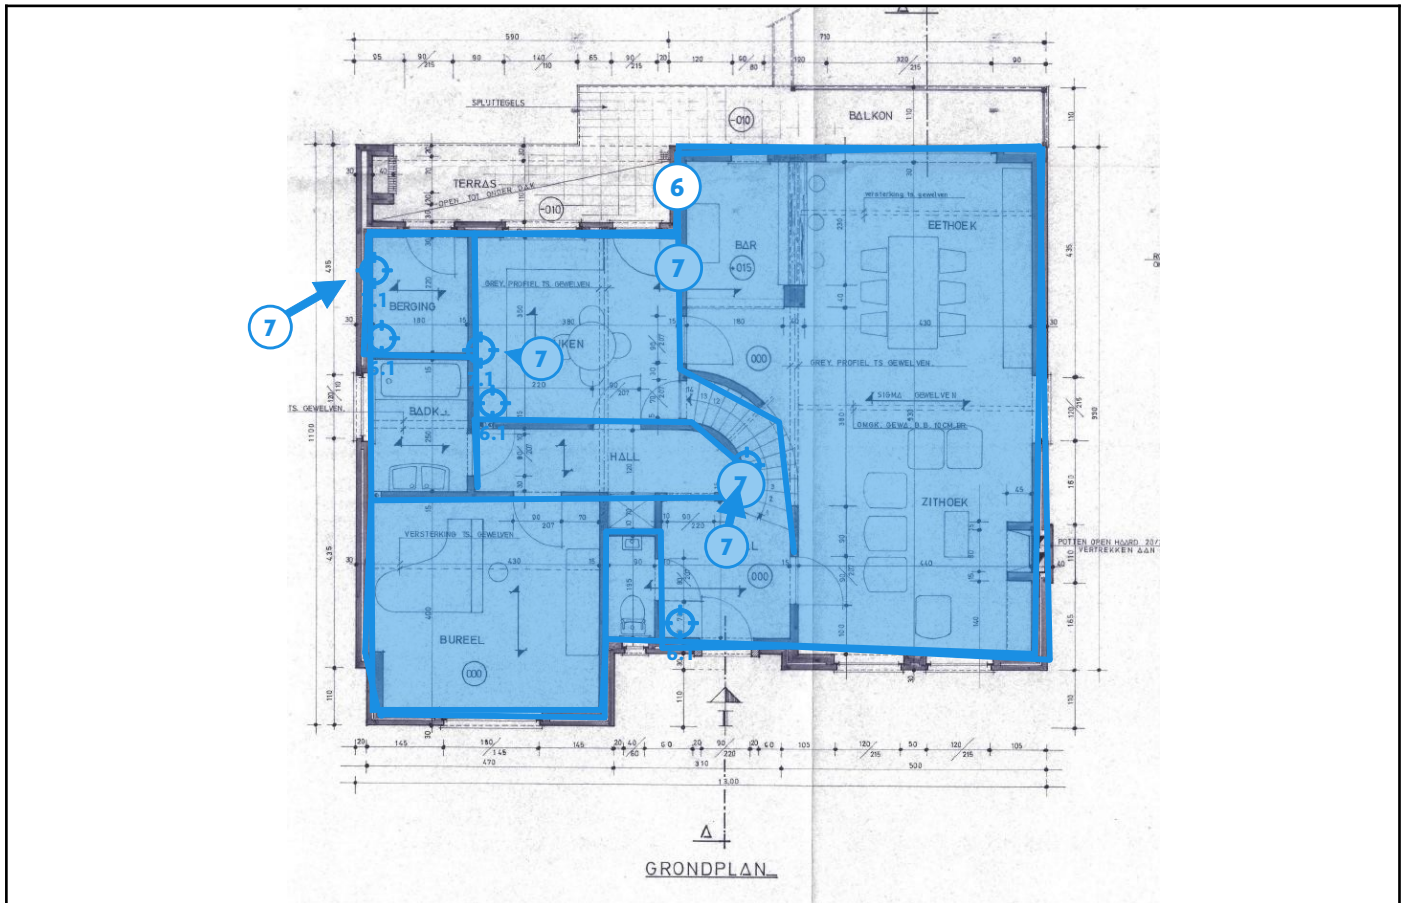
Plan 1.2: Plan gelijkvloers

Beschrijving	Type	Actie
6. Pleisterwerk plafond	Geen asbest	-
6.1 Code: 8046471	Mengmonster	-
7. Pleisterwerk Muur	Geen asbest	-
7.1 Code: 8046470	Mengmonster	-

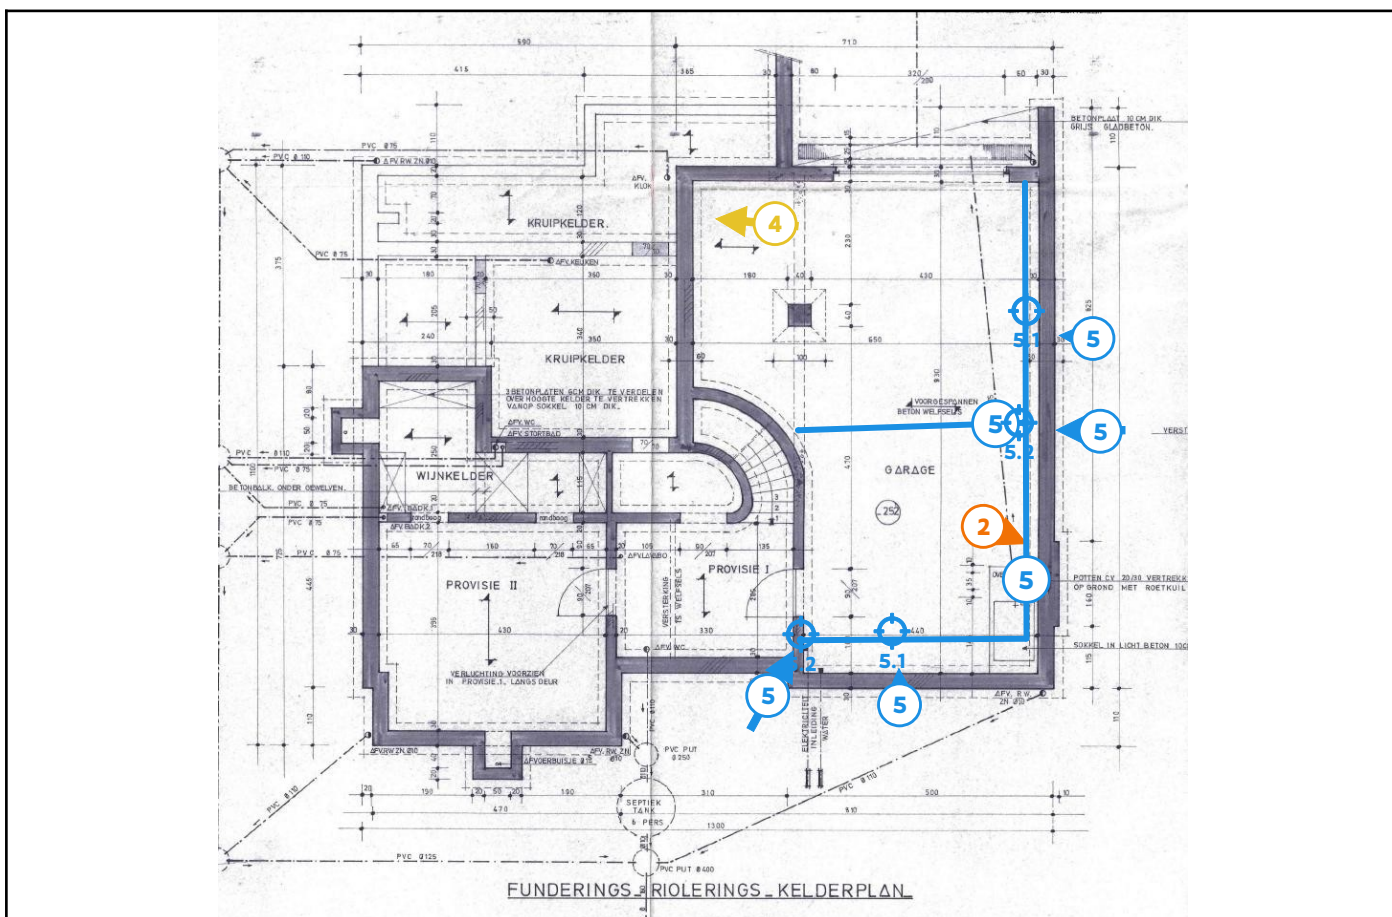
Plan 1.3: Plan kelderverdieping

Beschrijving	Type	Actie
2. Buis achter verwarmingsketel	Asbestmateriaal	Maatregelen nemen
4. Toepassing bakeliet	Asbestmateriaal	Zorgvuldig beheren
5. Thermische isolatie verwarmingsbuizen	Geen asbest	-
5.1 Code: 8046472	Mengmonster	-
5.2 Code: 8046473	Mengmonster	-

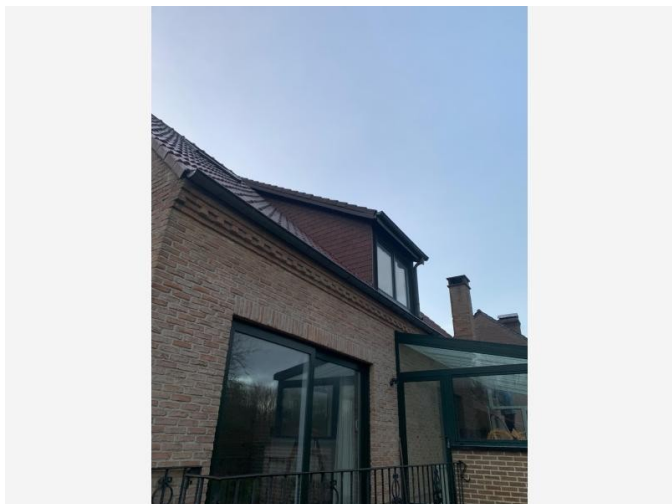
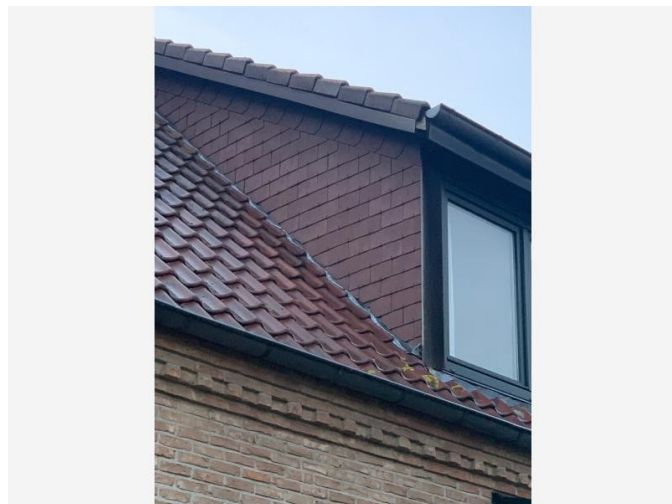
Het asbestmateriaal valt onder de mijlpaal van 2034.

Eindbeoordeling materiaalrisico	Laag materiaalrisico en/of verlaagde kans op vezelvrijgave
---------------------------------	--

Gebondenheid	Categorie 1: hechtgebonden in oorsprong
Asbestsoort (vezeltype)	Crocidoliet aanwezig
Asbestconcentratie	Laag (< 50%)
Afschermingsgraad van het gehele materiaal	Geheel of deels vrij aan de buitenlucht
Toestand van het materiaal	Licht beschadigd, licht verweerd. Intact materiaal type Pical – asbestboard of categorie III 'gebondenheid'

Beschrijving	Gevelleien dakkapel
Omgeving	Buiten
Primaire drager	Wand buitenschil
Asbestmateriaal	Dak- en gevelbekleding - Lei, shingle
Bindmiddel van asbestmateriaal	Cement
Gebondenheid op basis van bindmiddel	Hecht
Hoeveelheid (oppervlakte - aantal)	• 8,00 m ² - 1 stuk
Totale oppervlakte	8,00 m ²
Eenvoudig bereikbaar	Ja
Bevestigingswijze	• Geklemd • Genageld, geniet

Verwijderen

- Verwijder dit asbestmateriaal zo snel mogelijk. Volg de toestand goed op.
- Hemelwater dat afspoelt van asbestcement daken of gevels kan asbestdeeltjes bevatten. Gebruik het enkel voor gesloten circuits (bv. spoelen toiletten). Reinig na het vervangen van het dak of de gevel de dakgoten en regenwaterput of -ton om asbesthoudend sediment of slib te verwijderen

- Eenvoudige handelingen: mag via doe-het-zelf of door werknemer(s) met opleidingsattest eenvoudige handelingen
Leien mogen verwijderd worden via doe-het-zelf.

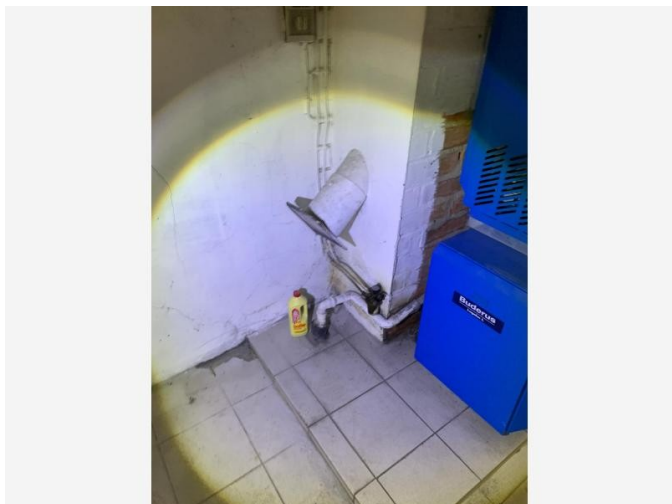
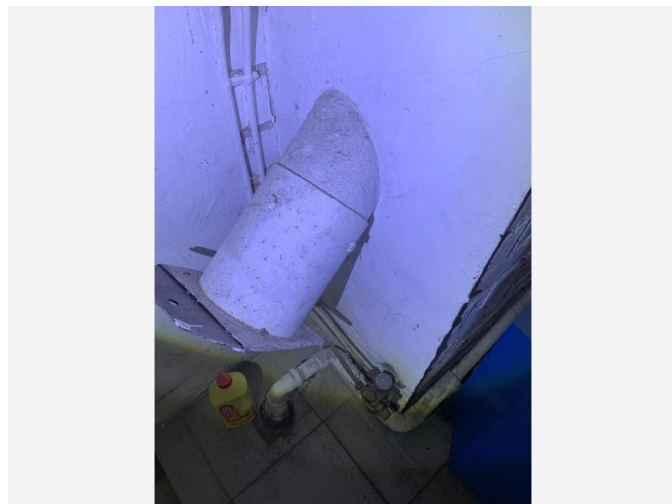
Het asbestmateriaal valt onder de mijlpaal van 2040.

Eindbeoordeling materiaalrisico	Verhoogd materiaalrisico en/of verhoogde kans op vezelvrijgave
---------------------------------	--

Gebondenheid	Categorie 1: hechtgebonden in oorsprong
Asbestsoort (vezeltype)	Crocidoliet aanwezig
Asbestconcentratie	Laag (< 50%)
Afschermingsgraad van het gehele materiaal	Geheel of deels (ook) vrij aan de binnenlucht
Toestand van het materiaal	Licht beschadigd, licht verweerd. Intact materiaal type Pical – asbestboard of categorie III 'gebondenheid'

Beschrijving	Buis achter verwarmingsketel
Omgeving	Binnen
Primaire drager	HVAC infrastructuur en uitrusting
Asbestmateriaal	Buis, koker, leiding, pijp, doorvoer
Bindmiddel van asbestmateriaal	Cement
Gebondenheid op basis van bindmiddel	Hecht
Hoeveelheid (lengte - omtrek - dikte - aantal)	• 1,00 m - 50,00 cm - 1,00 cm - 1 stuk
Totaal volume	0,005 m ³

Maatregelen nemen

- Zorg voor een veilig beheer. Vermijd het beschadigen van het asbestmateriaal. Controleer de toestand jaarlijks op wijzigingen.
- Scherm in afwachting van verwijdering het asbestmateriaal af van luchtstromingen en verstoring: bijvoorbeeld door het te verpakken, te fixeren, af te dekken, signalisatie - afbakening aan te brengen, ...
- Zorg voor een veilig beheer en verwijder dit asbestmateriaal wanneer het bij werken eenvoudig bereikbaar wordt. Controleer de toestand jaarlijks op wijzigingen.

- Eenvoudige handelingen: mag via doe-het-zelf of door werknemer(s) met opleidingsattest eenvoudige handelingen
Hechtgebonden toepassing binnen. Deze mag verwijderd worden door werknemers met opleidingsattest eenvoudige handelingen.

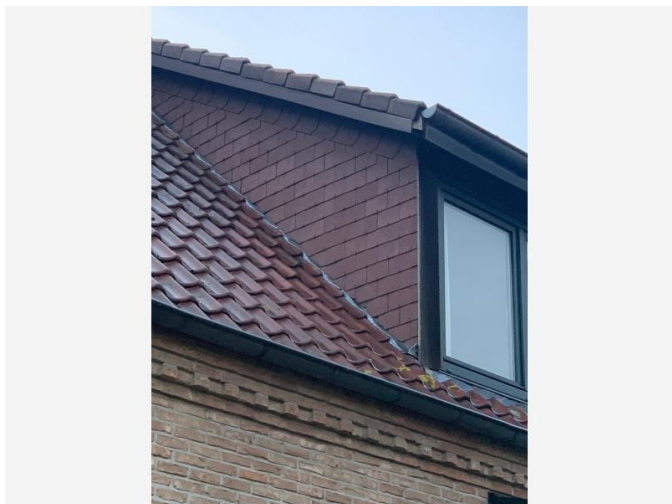
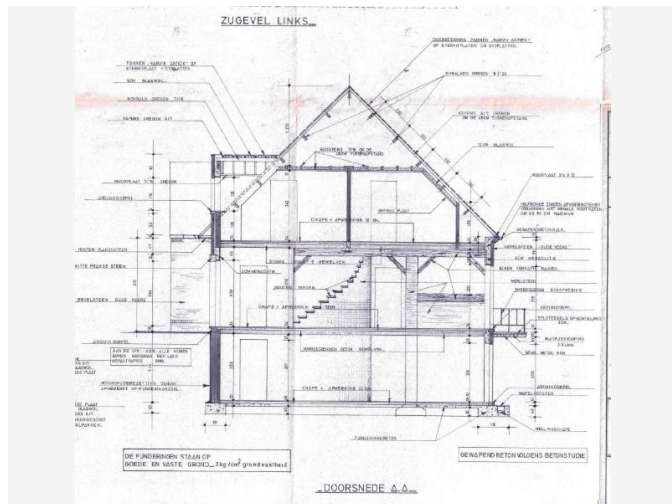
Het asbestmateriaal valt onder de mijlpaal van 2040.

Eindbeoordeling materiaalrisico	Zeer laag materiaalrisico en/of zeer lage kans op vezelvrijgave
---------------------------------	---

Gebondenheid	Categorie 1: hechtgebonden in oorsprong
Asbestsoort (vezeltype)	Crocidoliet aanwezig
Asbestconcentratie	Laag (< 50%)
Afschermingsgraad van het gehele materiaal	Stootvaste afscherming of omkasting
Toestand van het materiaal	Licht beschadigd, licht verweerd. Intact materiaal type Pical – asbestboard of categorie III 'gebondenheid'

Beschrijving	Onderdak platen Eternit
Omgeving	Buiten
Primaire drager	Schuin dak
Asbestmateriaal	Plaat, paneel, tablet - Type Menuiserite
Bindmiddel van asbestmateriaal	Cement
Gebondenheid op basis van bindmiddel	Hecht
Hoeveelheid (oppervlakte - dikte - aantal)	• 180,00 m ² - 0,30 cm - 1 stuk
Totaal volume	0,54 m ³

Zorgvuldig beheren

- Zorg voor een veilig beheer. Vermijd het beschadigen van het asbestmateriaal. Controleer de toestand jaarlijks op wijzigingen.
- Zorg voor een veilig beheer en verwijder dit asbestmateriaal wanneer het bij werken eenvoudig bereikbaar wordt. Controleer de toestand jaarlijks op wijzigingen.

- Eenvoudige handelingen: mag via doe-het-zelf of door werknemer(s) met opleidingsattest eenvoudige handelingen
Hechtgebonden toepassing, genageld. Deze mag verwijderd worden door werknemers met opleidingsattest eenvoudige handelingen.

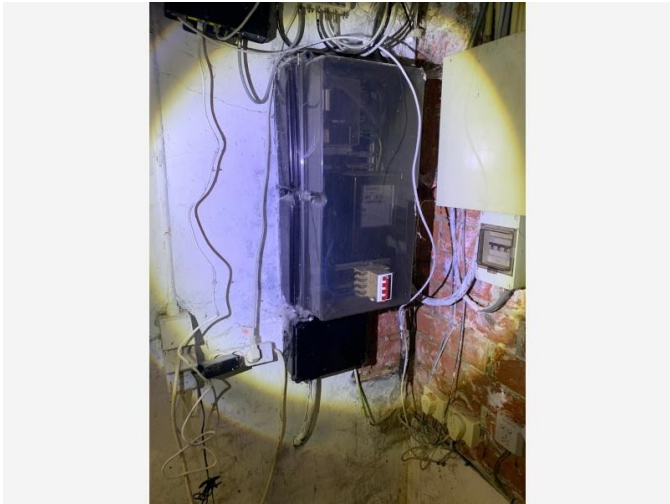
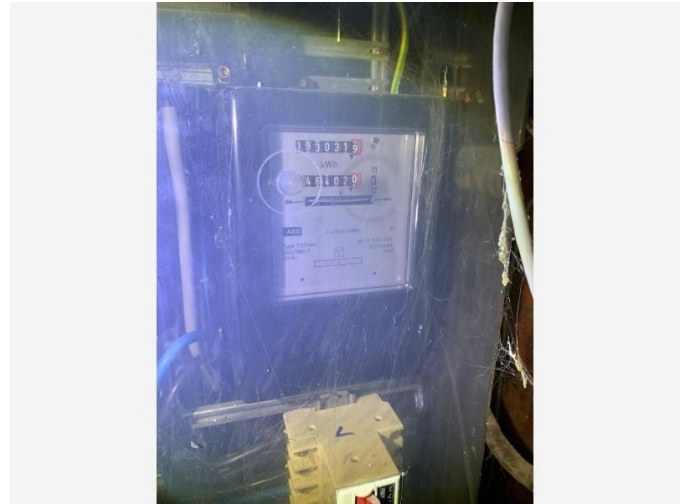
Het asbestmateriaal valt onder de mijlpaal van 2040.

Eindbeoordeling materiaalrisico	Laag materiaalrisico en/of verlaagde kans op vezelvrijgave
---------------------------------	--

Gebondenheid	Categorie 1: hechtgebonden in oorsprong
Asbestsoort (vezeltype)	Crocidoliet aanwezig
Asbestconcentratie	Laag (< 50%)
Afschermingsgraad van het gehele materiaal	Geheel of deels (ook) vrij aan de binnenlucht
Toestand van het materiaal	Onbeschadigd, niet verweerd

Beschrijving	Toepassing bakeliet
Omgeving	Binnen
Primaire drager	Communicatie en elektrische infrastructuur en uitrusting
Asbestmateriaal	Omhulsel bakeliet
Bindmiddel van asbestmateriaal	Kunststof of -hars
Gebondenheid op basis van bindmiddel	Hecht
Hoeveelheid (gewicht - aantal)	<ul style="list-style-type: none">2,00 kg - 1 stuk
Totaal gewicht	2,00 kg
Eenvoudig bereikbaar	Ja
Bevestigingswijze	<ul style="list-style-type: none">Geschroefd

Zorgvuldig beheren

- Zorg voor een veilig beheer. Vermijd het beschadigen van het asbestmateriaal. Controleer de toestand jaarlijks op wijzigingen.
- Zorg voor een veilig beheer en verwijder dit asbestmateriaal wanneer het bij werken eenvoudig bereikbaar wordt. Controleer de toestand jaarlijks op wijzigingen.

- Eenvoudige handelingen: mag via doe-het-zelf of door werknemer(s) met opleidingsattest eenvoudige handelingen
Hechtgebonden toepassing, geschroefd. Deze mag verwijderd worden door werknemers met opleidingsattest eenvoudige handelingen.

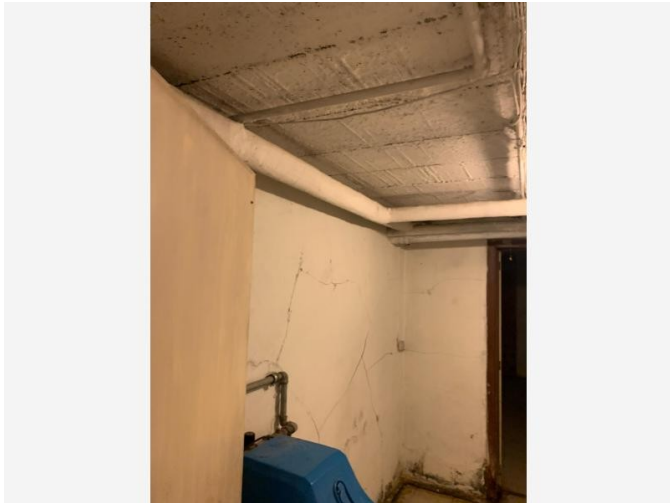
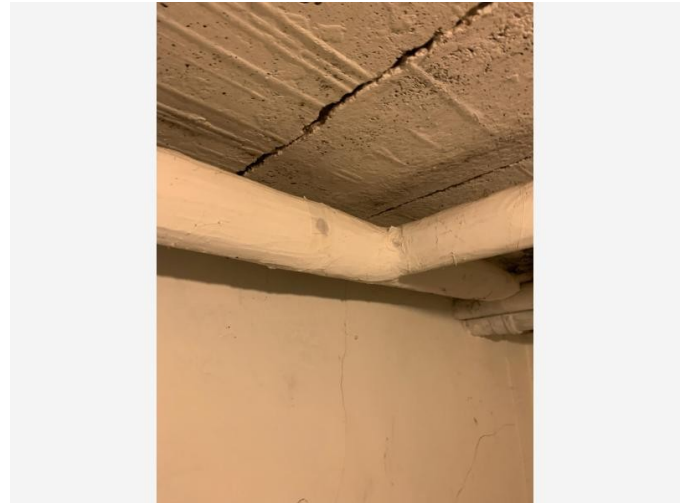
Geen asbest

#	Type	Referentie	Resultaat
5.1	Mengmonster	8046472	Geen asbest
5.2	Mengmonster	8046473	Geen asbest

Beschrijving	Thermische isolatie verwarmingsbuizen
Omgeving	Binnen
Primaire drager	HVAC infrastructuur en uitrusting

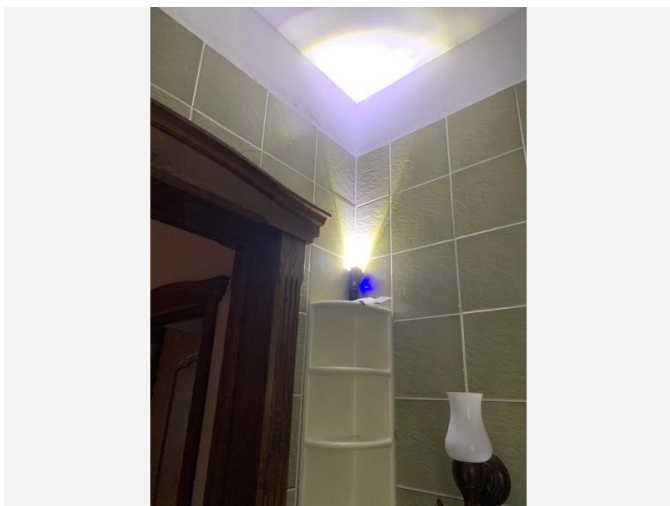
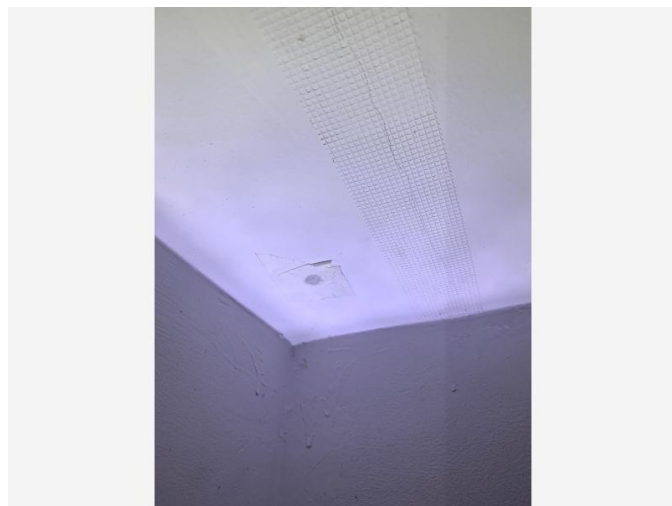
Geen asbest

#	Type	Referentie	Resultaat
6.1	Mengmonster	8046471	Geen asbest

Beschrijving	Pleisterwerk plafond
Omgeving	Binnen
Primaire drager	Plafond
Bindmiddel van materiaal	Gips - kalk

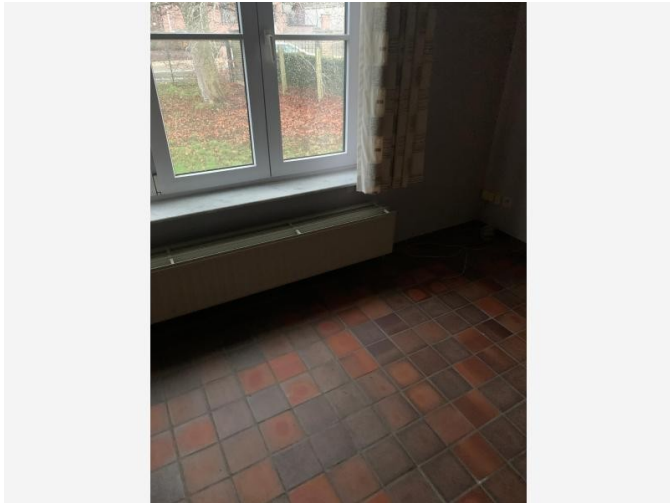
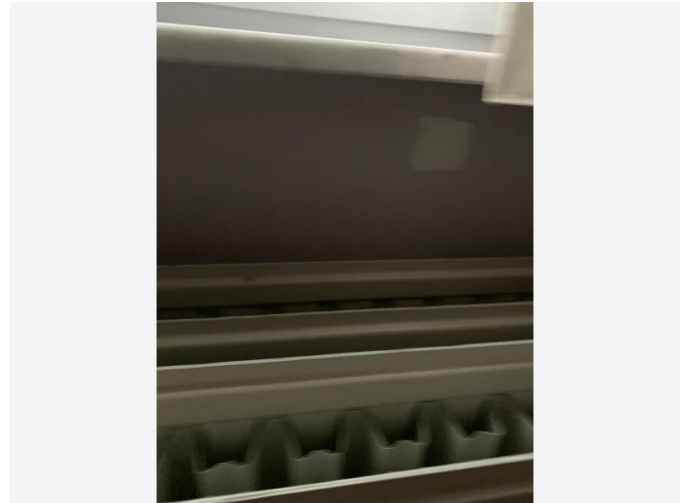
Geen asbest

#	Type	Referentie	Resultaat
7.1	Mengmonster	8046470	Geen asbest

Beschrijving	Pleisterwerk Muur
Omgeving	Binnen
Primaire drager	Binnenwand
Bindmiddel van materiaal	Gips - kalk
