Asbestinventarisatetest

Laarheidestraat 47, 1650 Beersel

Attestnummer : 20240218-000258.000

Uitgegeven op : 18.02.2024

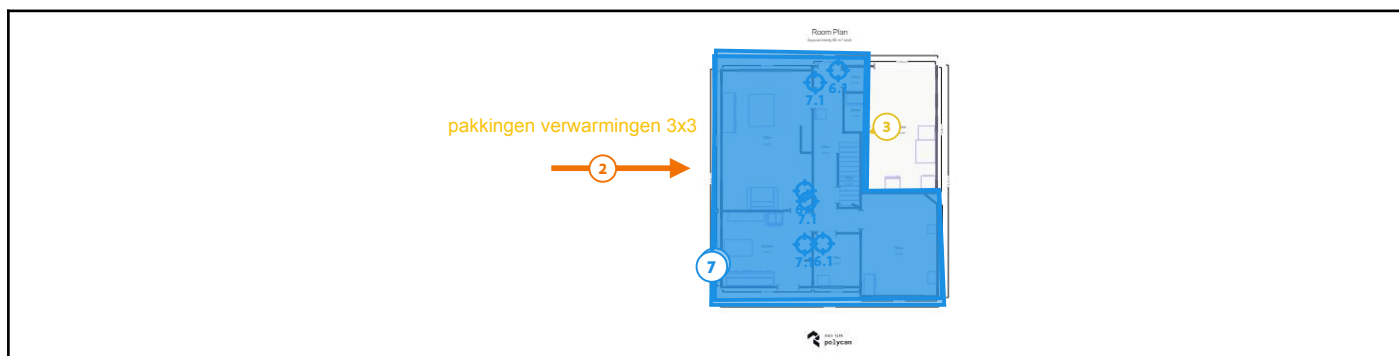
Plan 1.2: plan gelijkvloers

Beschrijving	Type	Actie
2. Pakkingen verwarming	Asbestmateriaal	Verwijderen
3. Elektrisch materieel	Asbestmateriaal	Zorgvuldig beheren
6. Pleisterwerk plafond	Geen asbest	-
6.1 Code: 002	Mengmonster	-
7. Pleisterwerk muur	Geen asbest	-
7.1 Code: 001	Mengmonster	-

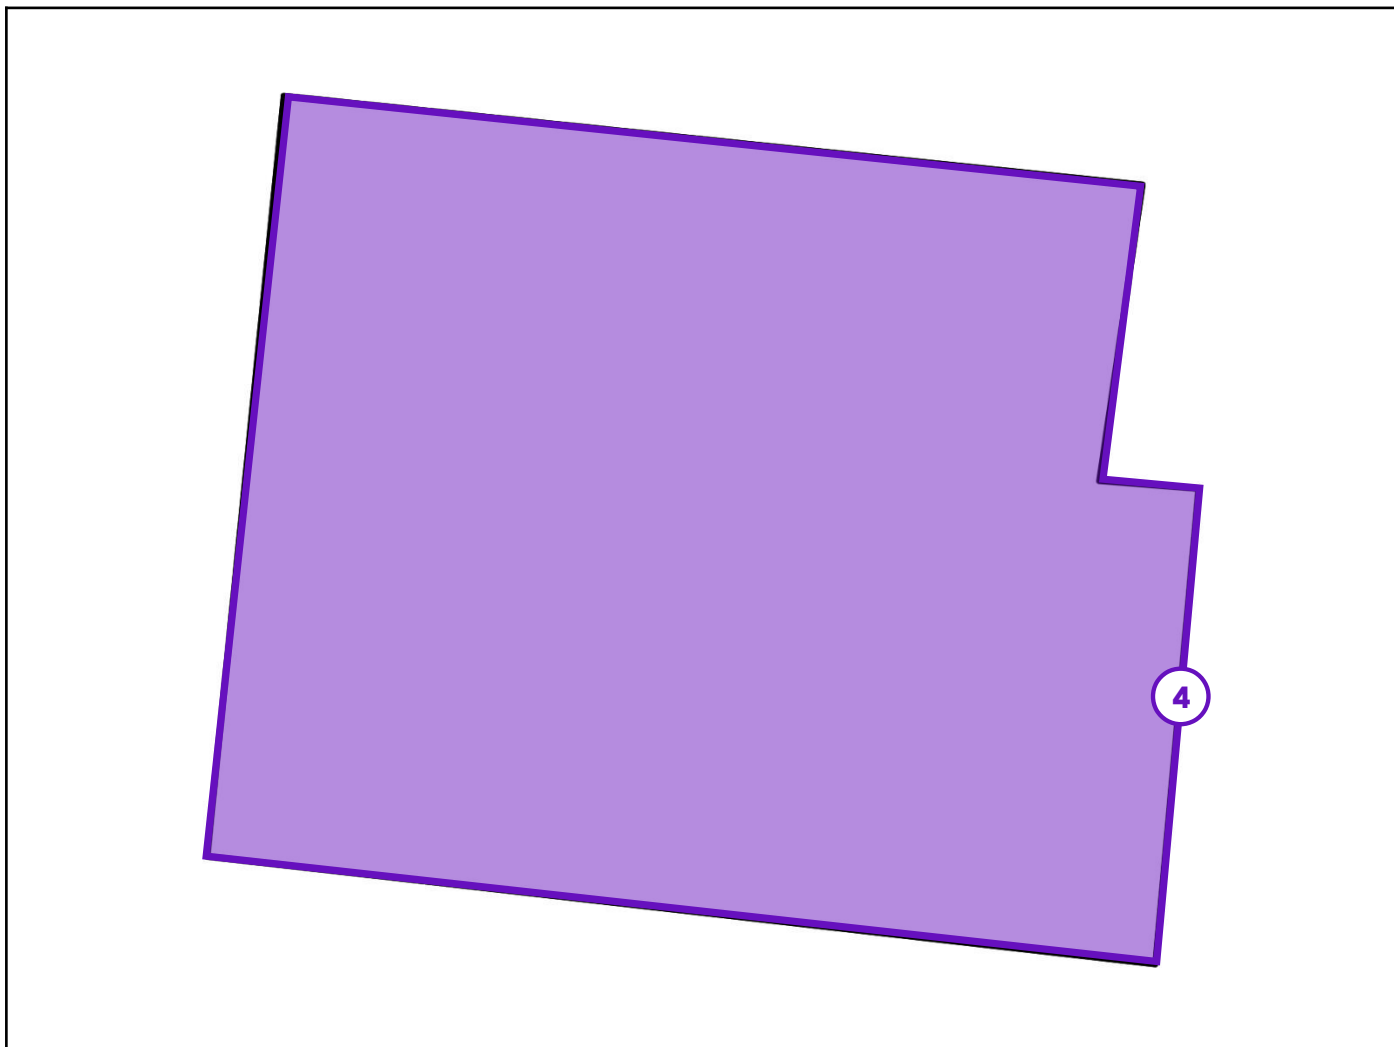
Plan 1.3: woning plan

Beschrijving	Type	Actie
4. Onderdak niet zichtbaar	Beperking	-

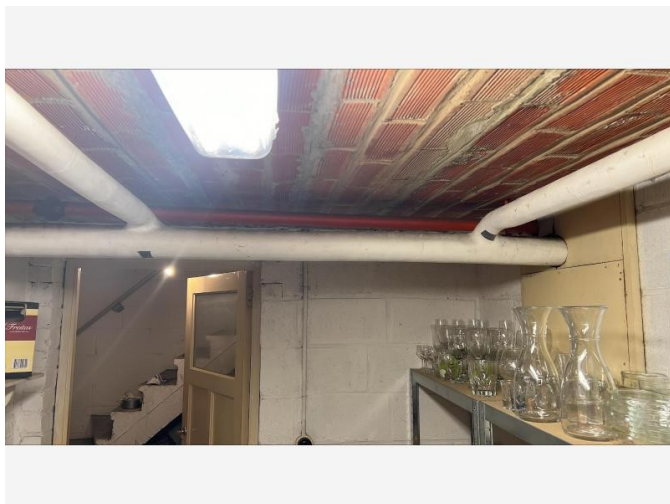
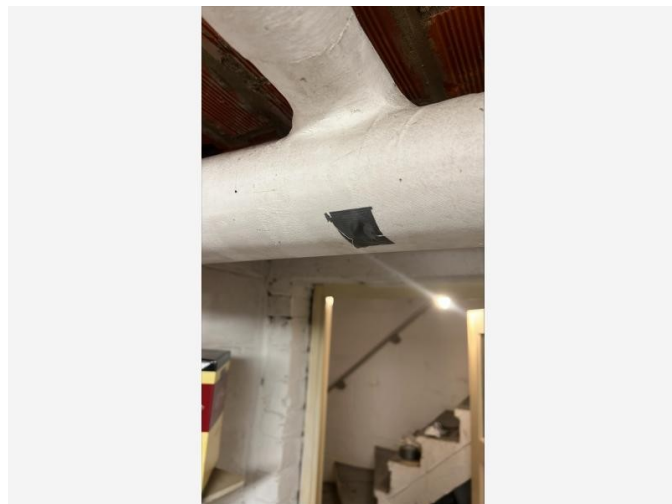
Het asbestmateriaal valt onder de mijlpaal van 2034.

Eindbeoordeling materiaalrisico	Hoog materiaalrisico en/of hoge kans op vezelvrijgave
---------------------------------	---

Gebondenheid	Categorie 2: niet-hechtgebonden met matrix
Asbestsoort (vezeltype)	Amfibool aanwezig, uitgezonderd crocidoliet
Asbestconcentratie	Hoog ($\geq 50\%$)
Afschermingsgraad van het gehele materiaal	Geheel of deels (ook) vrij aan binnenluchtstromen
Toestand van het materiaal	Zwaar beschadigd, zwaar verweerd

#	Type	Referentie	Resultaat
1.1	Mengmonster	003	Amosiet
1.2	Mengmonster	004	Amosiet

Beschrijving	Thermische isolatie rond leidingen
Omgeving	Binnen
Primaire drager	HVAC infrastructuur en uitrusting
Asbestmateriaal	In-situ afwerkingslagen - Thermische isolatie
Bindmiddel van asbestmateriaal	Gips - kalk

Gebondenheid op basis van bindmiddel	Niet-hechtgebonden
Hoeveelheid (lengte - omtrek - dikte - aantal)	<ul style="list-style-type: none"> • 20,00 m - 20,00 cm - 2,00 cm - 1 stuk
Totaal volume	0,08 m ³
Eenvoudig bereikbaar	Ja
Bevestigingswijze	<ul style="list-style-type: none"> • Verlijmd, ingegoten, versmeerd
Identificatiemethode	Vaststelling met monstername
Destructieve handeling voor identificatie	Nee
Opmerking	<p>003= rechte stukke</p> <p>004= bochten</p>

Dringend verwijderen

- Zorg voor een veilig beheer. Vermijd het beschadigen van het asbestmateriaal. Controleer de toestand jaarlijks op wijzigingen.
- Sluit de ruimte luchtdicht af en vermijd het betreden van de ruimte.
- Scherm in afwachting van verwijdering het asbestmateriaal af van luchtstromingen en verstoring: bijvoorbeeld door het te verpakken, te fixeren, af te dekken, signalisatie - afbakening aan te brengen, ...
- Verwijder dit asbestmateriaal zo snel mogelijk. Volg de toestand goed op.

- Hermetische zone (erkend asbestverwijderaar)
Verwijderingvoorschriften volgens Codex over het welzijn op het werk Art. VI.3-61

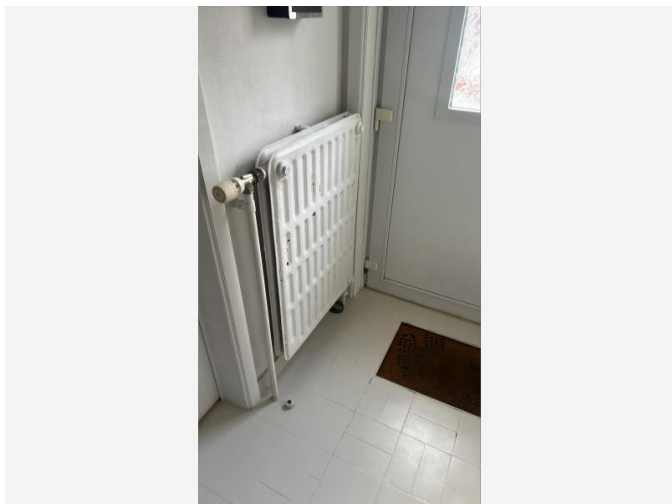
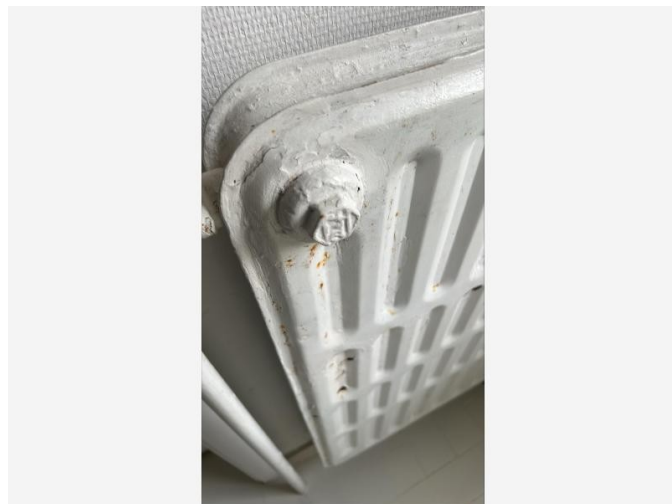
Het asbestmateriaal valt onder de mijlpaal van 2034.

Eindbeoordeling materiaalrisico	Zeer laag materiaalrisico en/of zeer lage kans op vezelvrijgave
---------------------------------	---

Gebondenheid	Categorie 3: niet-hechtgebonden met weinig of geen matrix
Asbestsoort (vezeltype)	Crocidoliet aanwezig
Asbestconcentratie	Hoog ($\geq 50\%$)
Afschermingsgraad van het gehele materiaal	Stootvaste afscherming of omkasting
Toestand van het materiaal	Onbeschadigd, niet verweerd

Beschrijving	Pakkingen verwarming
Omgeving	Binnen
Primaire drager	HVAC infrastructuur en uitrusting
Asbestmateriaal	Pakking, dichting
Bindmiddel van asbestmateriaal	Weinig of geen bindmiddel (textiel, bevolking, ...)
Gebondenheid op basis van bindmiddel	Niet-hechtgebonden
Hoeveelheid (gewicht - aantal)	<ul style="list-style-type: none">0,05 kg - 9 stuks
Totaal gewicht	0,45 kg
Eenvoudig bereikbaar	Ja
Bevestigingswijze	<ul style="list-style-type: none">Geschroefd
Identificatiemethode	Vaststelling zonder monsternamen

Verwijderen

- Zorg voor een veilig beheer. Vermijd het beschadigen van het asbestmateriaal. Controleer de toestand jaarlijks op wijzigingen.

- Eenvoudige handelingen: mag via doe-het-zelf of door werknemer(s) met opleidingsattest eenvoudige handelingen
Verwijderingvoorschriften volgens Codex over het welzijn op het werk Art. VI.3-54
- Eenvoudige handelingen: enkel door erkend asbestverwijderaar
Verwijderingvoorschriften volgens Codex over het welzijn op het werk Art. VI.3-54

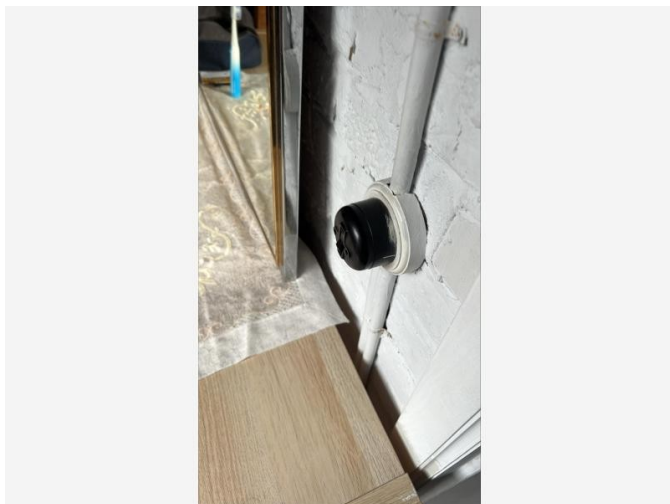
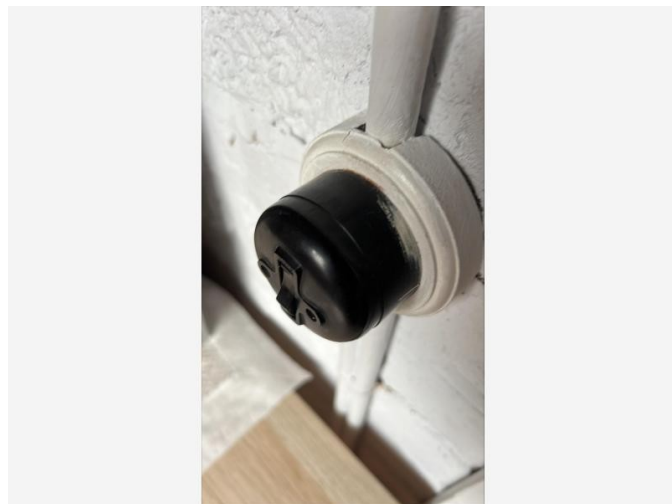
Het asbestmateriaal valt onder de mijlpaal van 2040.

Eindbeoordeling materiaalrisico	Laag materiaalrisico en/of verlaagde kans op vezelvrijgave
---------------------------------	--

Gebondenheid	Categorie 1: hechtgebonden in oorsprong
Asbestsoort (vezeltype)	Crocidoliet aanwezig
Asbestconcentratie	Laag (< 50%)
Afschermingsgraad van het gehele materiaal	Geheel of deels (ook) vrij aan binnenluchtstromen
Toestand van het materiaal	Onbeschadigd, niet verweerd

Beschrijving	Elektrisch materieel
Omgeving	Binnen
Primaire drager	Communicatie en elektrische infrastructuur en uitrusting
Asbestmateriaal	Plaat, paneel, tablet - Type Bakeliet
Bindmiddel van asbestmateriaal	Kunststof of -hars
Gebondenheid op basis van bindmiddel	Hecht
Hoeveelheid (oppervlakte - dikte - aantal)	<ul style="list-style-type: none"> 0,01 m² - 0,01 cm - 7 stuks 0,05 m² - 0,01 cm - 1 stuk
Totaal volume	< 0,001 m ³
Eenvoudig bereikbaar	Ja
Bevestigingswijze	<ul style="list-style-type: none"> Geschroefd

Zorgvuldig beheren

- Zorg voor een veilig beheer. Vermijd het beschadigen van het asbestmateriaal. Controleer de toestand jaarlijks op wijzigingen.

- Eenvoudige handelingen: mag via doe-het-zelf of door werknemer(s) met opleidingsattest eenvoudige handelingen
Verwijderingvoorschriften volgens Codex over het welzijn op het werk Art. VI.3-54
- Eenvoudige handelingen: enkel door erkend asbestverwijderaar
Verwijderingvoorschriften volgens Codex over het welzijn op het werk Art. VI.3-54

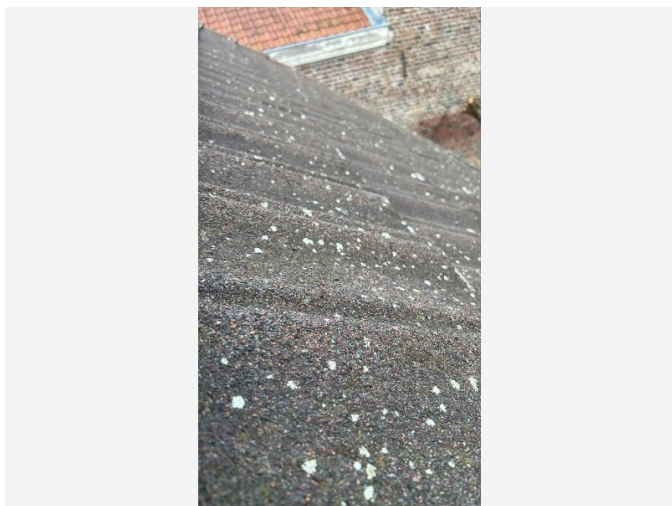
Situeringfoto

Permanente beperking

Reden: Er is geen volledige risicobeoordeling mogelijk

Uitleg van de asbestdeskundige: Dak bestaat uit zinken pannen die volledig werden vastgemaakt en niet mogelijk zijn om los te maken.

Van binnenuit is de dakopbouw niet te bekijken gezien dit volledig werd dichtgemaakt

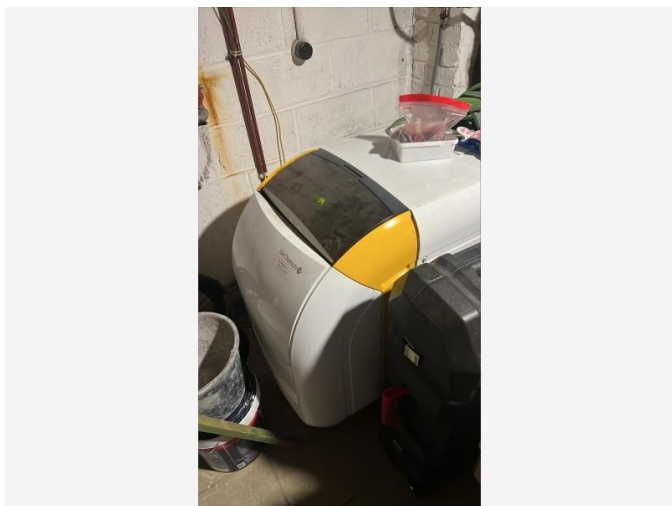
Vrije foto

Vermoeden van pakkingen en dichtingen in verwarmingsketel die dateert van voor 2001

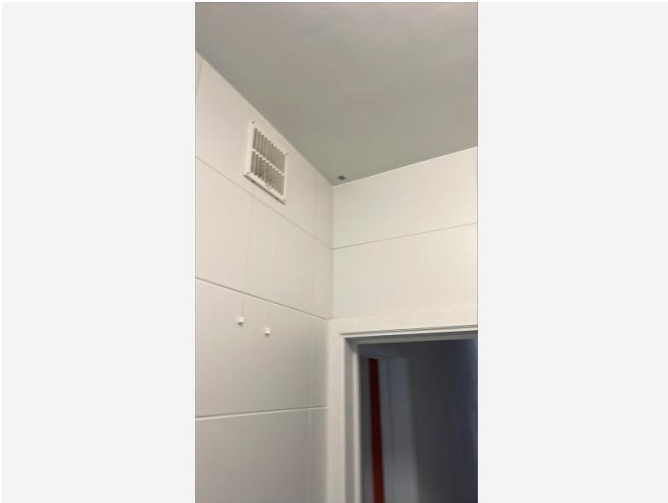
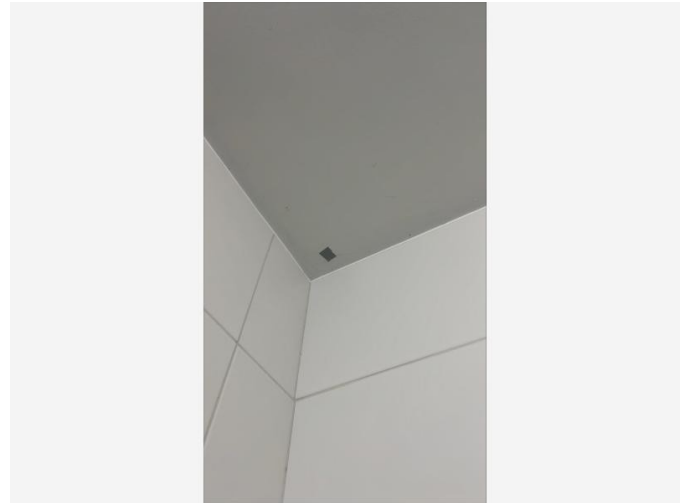
Fiche 6: Pleisterwerk plafond

Geen asbest

#	Type	Referentie	Resultaat
6.1	Mengmonster	002	Geen asbest

Beschrijving	Pleisterwerk plafond
Omgeving	Binnen
Primaire drager	Plafond
Bindmiddel van materiaal	Gips - kalk

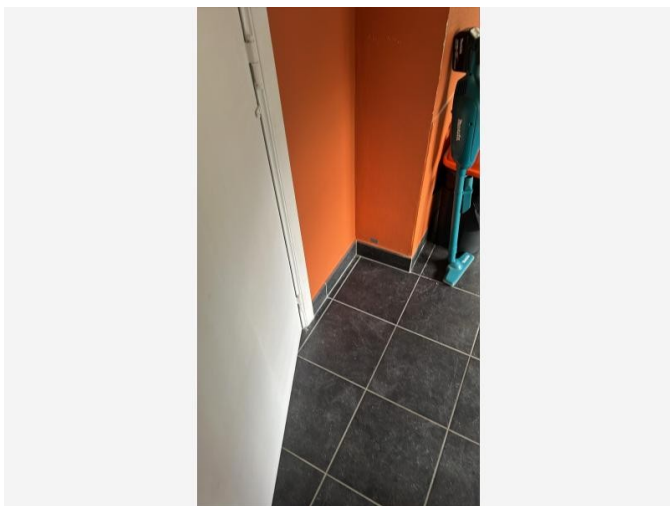
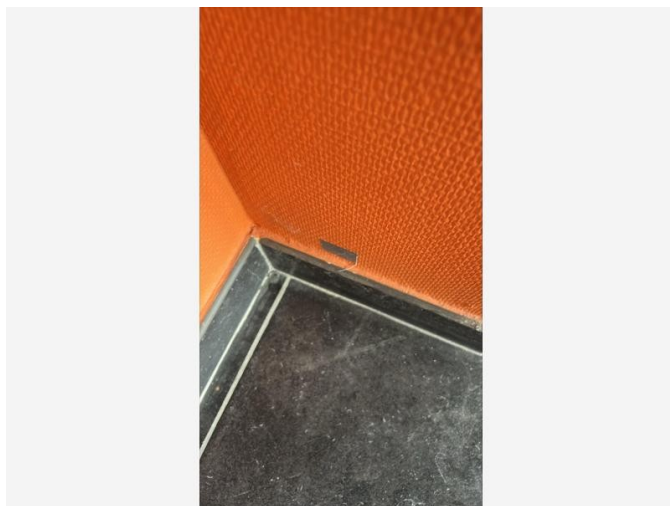
Fiche 7: Pleisterwerk muur

Geen asbest

#	Type	Referentie	Resultaat
7.1	Mengmonster	001	Geen asbest

Beschrijving	Pleisterwerk muur
Omgeving	Binnen
Primaire drager	Binnenwand
Bindmiddel van materiaal	Gips - kalk
