# Asbestinventarisatetest

Vollezelestraat 23, 1755 Gooik

Attestnummer : 20230128-000077.000

Uitgegeven op : 28.01.2023

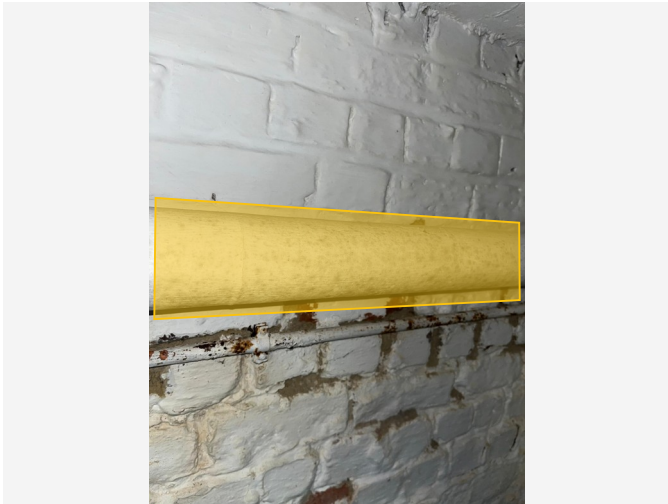
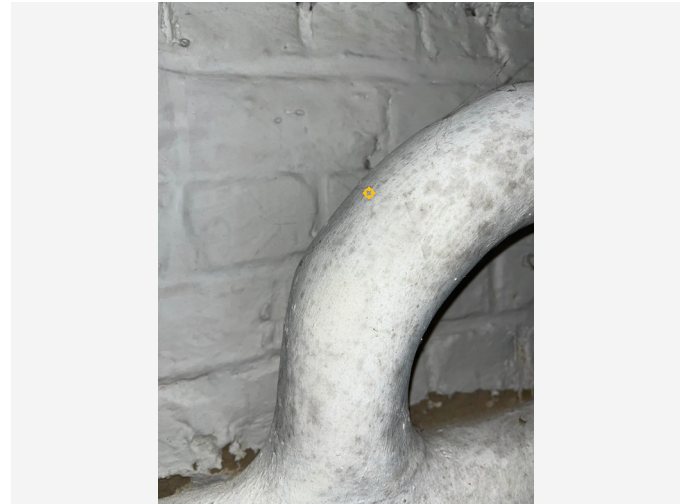
Het asbestmateriaal valt onder de mijlpaal van 2034.

Verwijderen

Eindbeoordeling materiaalrisico	Laag materiaalrisico en/of verlaagde kans op vezelvrijgave
---------------------------------	--

Gebondenheid	Categorie 2: niet-hechtgebonden met matrix
Asbestsoort (vezeltype)	Amfibool aanwezig, uitgezonderd crocidoliet
Asbestconcentratie	Hoog ( $\geq 50\%$ )
Afschermingsgraad van het gehele materiaal	Niet stootvaste afscherming
Toestand van het materiaal	Licht beschadigd, licht verweerd. Intact materiaal type Pical – asbestboard of categorie III 'gebondenheid'

#	Type	Referentie	Resultaat
1.1	Mengmonster	MM05	Amosiet

Beschrijving	Leiding isolatie bocht
Omgeving	Binnen
Primaire drager	Plafond
Asbestmateriaal	Buis, koker, leiding, pijp, doorvoer
Bindmiddel van asbestmateriaal	Gips - kalk
Gebondenheid op basis van bindmiddel	Niet-hechtgebonden
Hoeveelheid (gewicht - aantal)	• 0,50 kg - 1 stuk

- Zorg voor een veilig beheer. Vermijd het beschadigen van het asbestmateriaal. Controleer de toestand jaarlijks op wijzigingen.

- Hermetische zone (erkend asbestverwijderaars)  
Losgebonden toepassing. laten verwijderen door erkend asbestverwijderaars.

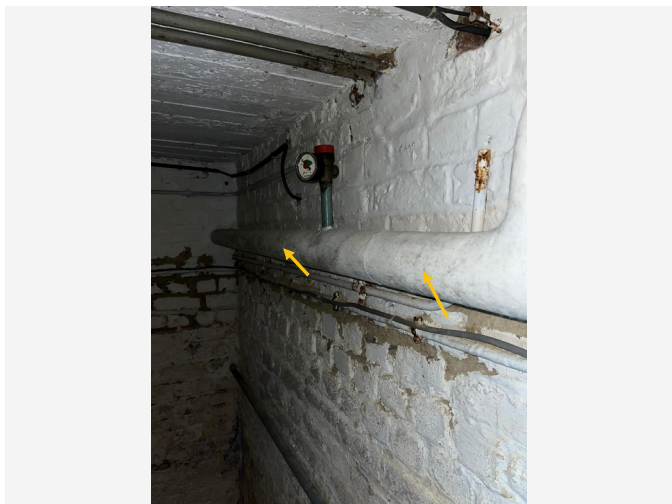
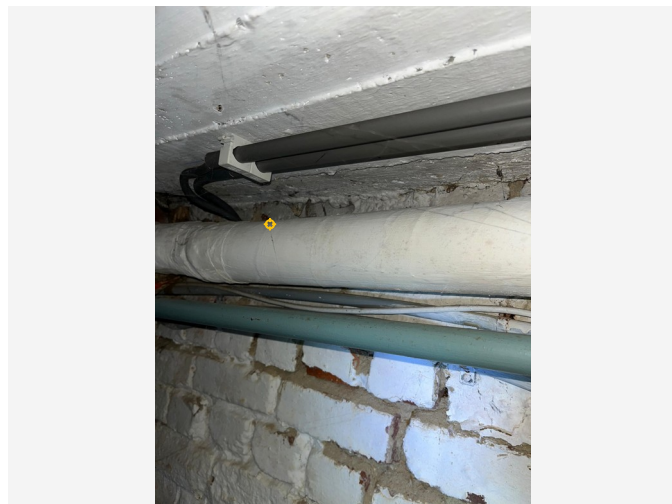
Het asbestmateriaal valt onder de mijlpaal van 2034.

Verwijderen

Eindbeoordeling materiaalrisico	Laag materiaalrisico en/of verlaagde kans op vezelvrijgave
---------------------------------	--

Gebondenheid	Categorie 2: niet-hechtgebonden met matrix
Asbestsoort (vezeltype)	Amfibool aanwezig, uitgezonderd crocidoliet
Asbestconcentratie	Hoog ( $\geq 50\%$ )
Afschermingsgraad van het gehele materiaal	Enkel randen niet afgeschermd maar geen contact met binnenluchtstromen
Toestand van het materiaal	Licht beschadigd, licht verweerd. Intact materiaal type Pical – asbestboard of categorie III 'gebondenheid'

#	Type	Referentie	Resultaat
2.1	Mengmonster	MM04	Amosiet

Beschrijving	Leiding Isolatie recht
Omgeving	Binnen
Primaire drager	Plafond
Asbestmateriaal	Buis, koper, leiding, pijp, doorvoer
Bindmiddel van asbestmateriaal	Gips - kalk
Gebondenheid op basis van bindmiddel	Niet-hechtgebonden
Hoeveelheid (gewicht - aantal)	• 0,43 kg - 1 stuk

- Zorg voor een veilig beheer. Vermijd het beschadigen van het asbestmateriaal. Controleer de toestand jaarlijks op wijzigingen.

- Hermetische zone (erkend asbestverwijderaar)  
Losgebonden toepassing. laten verwijderen door erkend asbestverwijderaar.

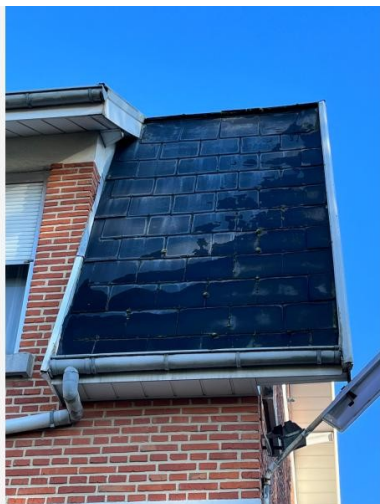
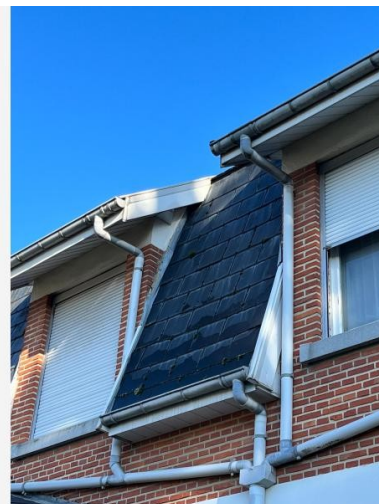
Het asbestmateriaal valt onder de mijlpaal van 2034.

Verwijderen

De dak leien werden niet bemonsterd. Verder onderzoek verrichten naar de samenstelling van de leien bij renovatie en/of sloop.

Eindbeoordeling materiaalrisico	Laag materiaalrisico en/of verlaagde kans op vezelvrijgave
Opmerking	De dak leien werden niet bemonsterd. Verder onderzoek verrichten naar de samenstelling van de leien bij renovatie en/of sloop.

Gebondenheid	Categorie 1: hechtgebonden in oorsprong
Asbestsoort (vezeltype)	Alleen chrysotiel
Asbestconcentratie	Laag (< 50%)
Afschermingsgraad van het gehele materiaal	Geheel of deels vrij aan de buitenlucht
Toestand van het materiaal	Licht beschadigd, licht verweerd. Intact materiaal type Pical – asbestboard of categorie III 'gebondenheid'

Beschrijving	Leien zijkant dak
Omgeving	Buiten
Primaire drager	Schuin dak
Asbestmateriaal	Dak- en gevelbekleding - Lei, shingle
Bindmiddel van asbestmateriaal	Cement
Gebondenheid op basis van bindmiddel	Hecht

- Zorg voor een veilig beheer. Vermijd het beschadigen van het asbestmateriaal. Controleer de toestand jaarlijks op wijzigingen.
- Voer bijkomende staalname(s) uit.

- Eenvoudige handelingen: mag via doe-het-zelf of door werknemer(s) met opleidingsattest eenvoudige handelingen  
Asbesthoudende dak leien worden a.d.h.v. eenvoudige handelingen verwijderd met de juiste maatregelen. Let op! Wel in 1 stuk verwijderen niet breken of scheuren. Opgeleid personeel wordt aanbevolen. Anders erkend asbestverwijderaar raadplegen.

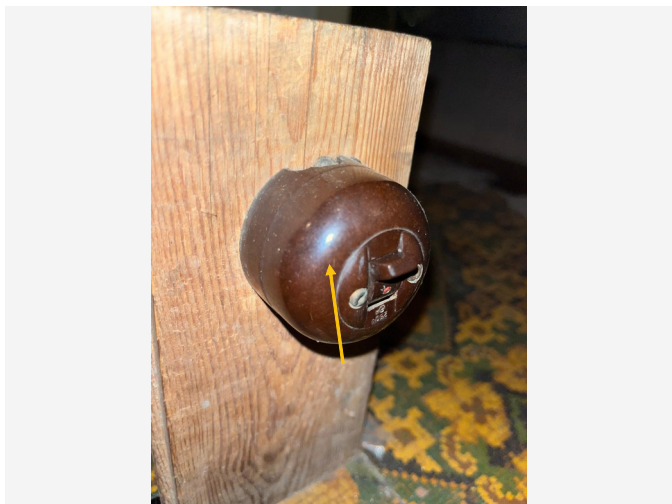
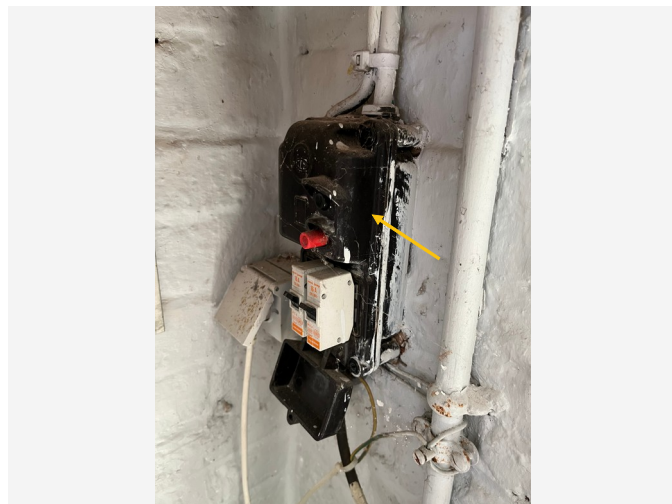
Het asbestmateriaal valt onder de mijlpaal van 2040.

Zorgvuldig beheren

Eindbeoordeling materiaalrisico	Zeer laag materiaalrisico en/of zeer lage kans op vezelvrijgave
---------------------------------	---

Gebondenheid	Categorie 1: hechtgebonden in oorsprong
Asbestsoort (vezeltype)	Crocidoliet aanwezig
Asbestconcentratie	Laag (< 50%)
Afschermingsgraad van het gehele materiaal	Stootvaste afscherming of omkasting
Toestand van het materiaal	Licht beschadigd, licht verweerd. Intact materiaal type Pical – asbestboard of categorie III 'gebondenheid'

Beschrijving	bakeliet schakelaar
Omgeving	Binnen
Primaire drager	Binnenwand
Asbestmateriaal	Plaat, paneel, tablet - Type Bakeliet
Bindmiddel van asbestmateriaal	Kunststof of -hars
Gebondenheid op basis van bindmiddel	Hecht
Hoeveelheid (oppervlakte - dikte - aantal)	• 1,00 m <sup>2</sup> - 1,00 cm - 1 stuk
Totaal volume	0,01 m <sup>3</sup>
Eenvoudig bereikbaar	Ja
Bevestigingswijze	• Geschroefd
Identificatiemethode	Vaststelling zonder monsternamen

<b>Destructieve handeling voor identificatie</b>	Nee
<b>Opmerking</b>	verschillende soorten bakeliet schakelaars.

- Zorg voor een veilig beheer. Vermijd het beschadigen van het asbestmateriaal. Controleer de toestand jaarlijks op wijzigingen.

- Eenvoudige handelingen: mag via doe-het-zelf of door werknemer(s) met opleidingsattest eenvoudige handelingen  
Met de juiste maatregelen en in 1x verwijderen, anders erkend asbest verwijderaar inschakelen.

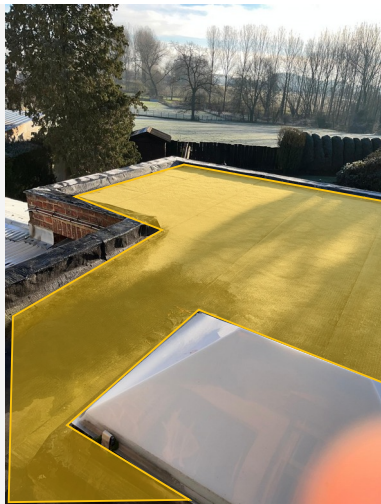
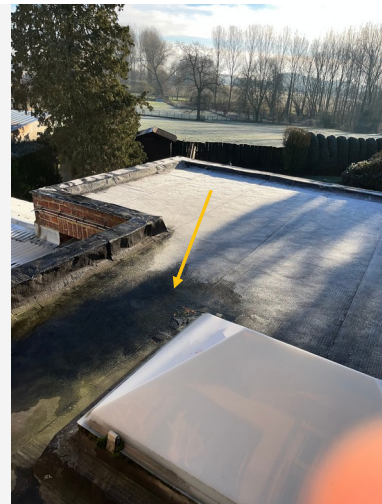
Het asbestmateriaal valt onder de mijlpaal van 2040.

Zorgvuldig beheren

Eindbeoordeling materiaalisico	Laag materiaalisico en/of verlaagde kans op vezelvrijgave
Opmerking	De roofing werd niet bemonsterd. Verder onderzoek verrichten naar de samenstelling van de roofing bij renovatie en/of sloop.

Gebondenheid	Categorie 1: hechtgebonden in oorsprong
Asbestsoort (vezeltype)	Crocidoliet aanwezig
Asbestconcentratie	Laag (< 50%)
Afschermingsgraad van het gehele materiaal	Geheel of deels vrij aan de buitenlucht
Toestand van het materiaal	Licht beschadigd, licht verweerd. Intact materiaal type Pical – asbestboard of categorie III 'gebondenheid'

Beschrijving	Roofing
Omgeving	Buiten
Primaire drager	Plat dak
Asbestmateriaal	Dak- en gevelbekleding - Roofing
Bindmiddel van asbestmateriaal	Bitumen (roofing, teer, asfalt)
Gebondenheid op basis van bindmiddel	Hecht
Hoeveelheid (oppervlakte - aantal)	• 20,00 m <sup>2</sup> - 1 stuk
Totale oppervlakte	20,00 m <sup>2</sup>
Eenvoudig bereikbaar	Ja

- Zorg voor een veilig beheer. Vermijd het beschadigen van het asbestmateriaal. Controleer de toestand jaarlijks op wijzigingen.
- Voer bijkomende staalname(s) uit.

- Eenvoudige handelingen: mag via doe-het-zelf of door werknemer(s) met opleidingsattest eenvoudige handelingen  
Asbesthoudende roofing wordt a.d.h.v. eenvoudige handelingen verwijderd. Opleid personeel wordt aanbevolen. Anders erkend asbestverwijderaar raadplegen.

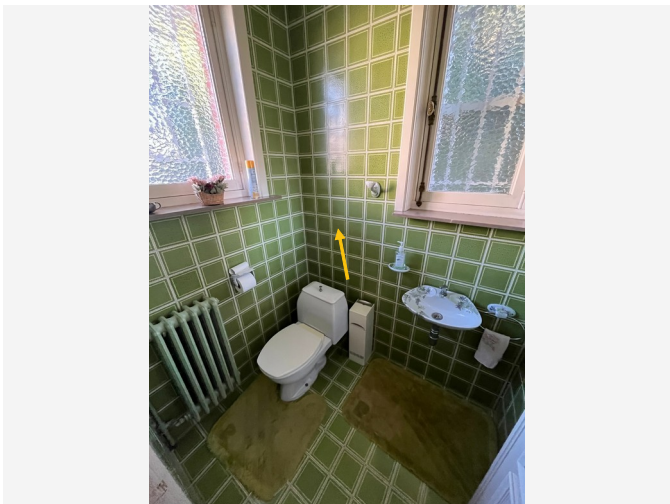
Vrije foto

Mogelijk asbesthoudende lijmlaag achter tegels. Verder onderzoek verrichten naar de samenstelling van de lijmlaag achter de verschillende soorten tegels, bij renovatie en/of sloop. Betreft vloeren, muurtegels en plinten.

Identificatiemethode	Redelijk vermoeden
(Asbest)materiaal	In-situ afwerkingslagen - Lijmlaag
Bindmiddel	Lijm
Gebondenheid bindmiddel	Hecht

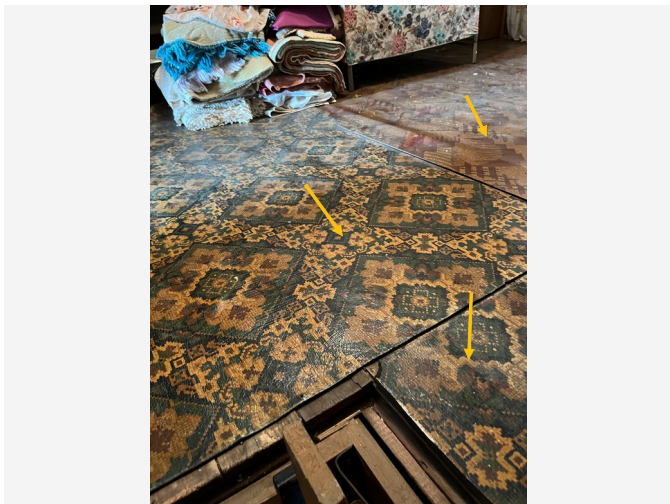
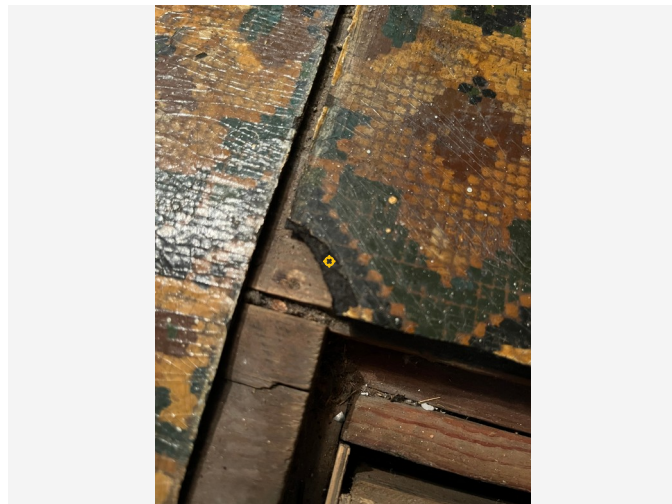
## Fiche 7: vinylzeil zolder

Geen asbest

#	Type	Referentie	Resultaat
7.1	Puntmonster	M03	Geen asbest

Beschrijving	vinylzeil zolder
Omgeving	Binnen
Primaire drager	Vloer
Bindmiddel van materiaal	Karton - papier - viltachtig

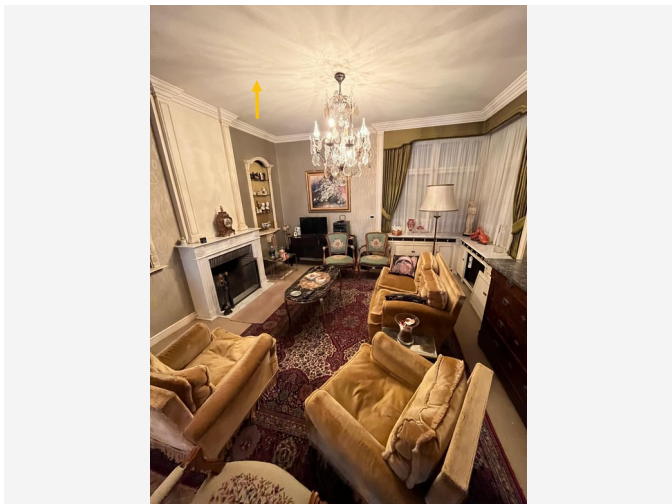
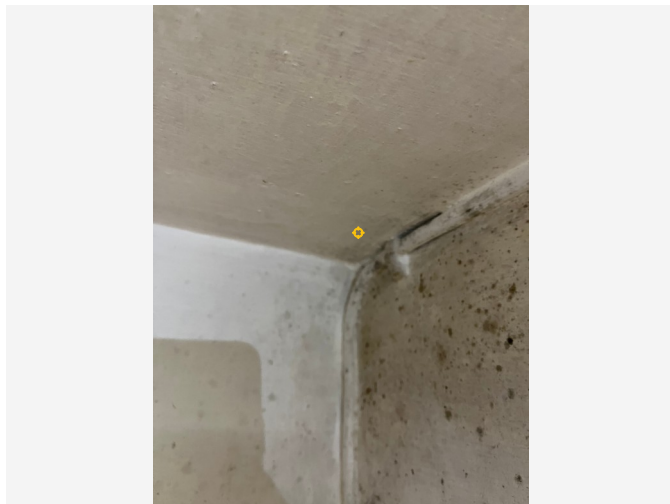
## Fiche 8: Pleister plafond

Geen asbest

#	Type	Referentie	Resultaat
8.1	Mengmonster	MM02	Geen asbest

Beschrijving	Pleister plafond
Omgeving	Binnen
Primaire drager	Plafond
Bindmiddel van materiaal	Gips - kalk

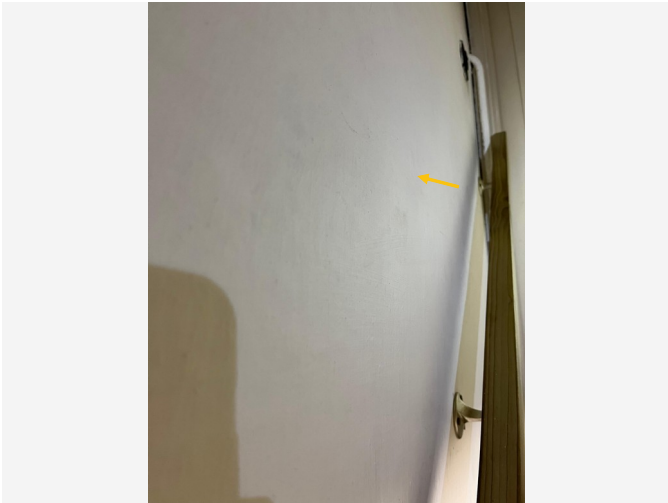
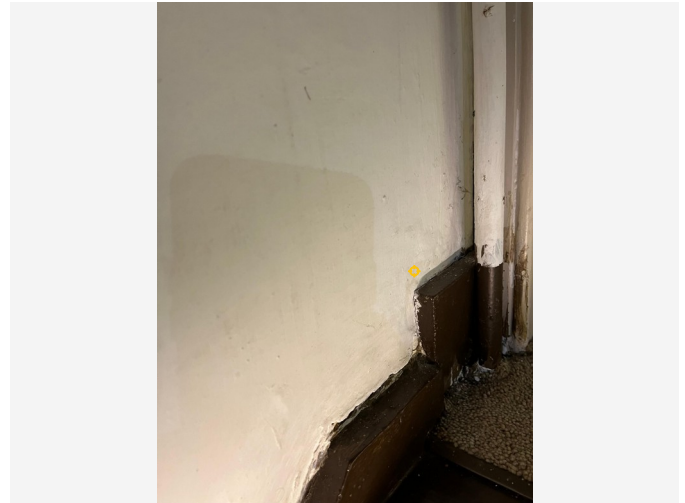
Geen asbest

#	Type	Referentie	Resultaat
9.1	Mengmonster	MM01	Geen asbest

Beschrijving	Pleister wand
Omgeving	Binnen
Primaire drager	Binnenwand
