Asbestinventarisatetest

Prins Boudewijnlaan 5, 1653 Beersel

Attestnummer : 20231011-000516.000

Uitgegeven op : 11.10.2023

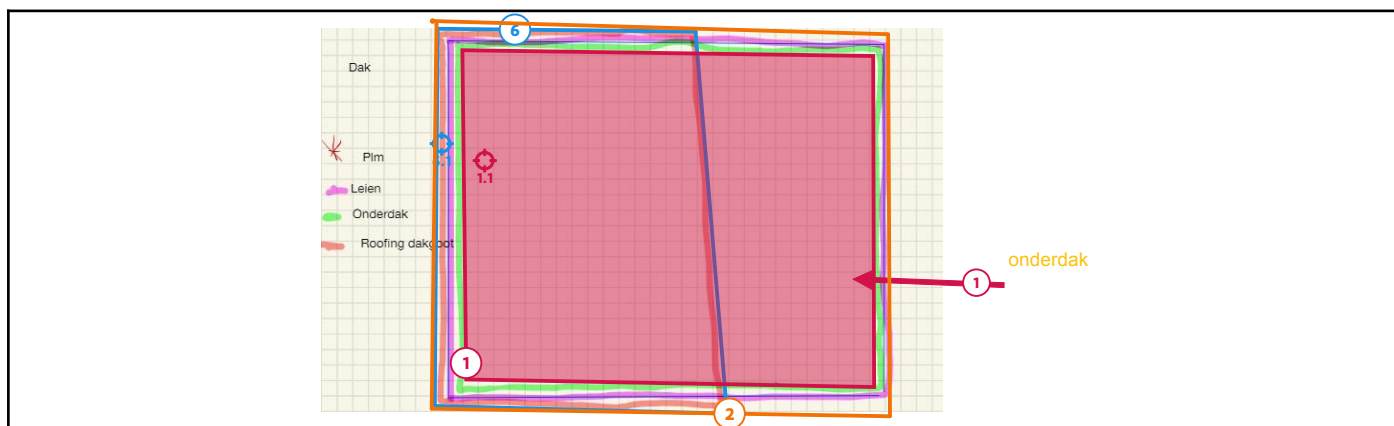
Plan 2.1: dak

Beschrijving	Type	Actie
1. Onderdak	Asbestmateriaal	Dringend verwijderen
1.1 Code: 7896039	Puntmonster	-
2. Leien dak	Asbestmateriaal	Verwijderen
6. Roofing dakgoot	Geen asbest	-
6.1 Code: 7896104	Puntmonster	-

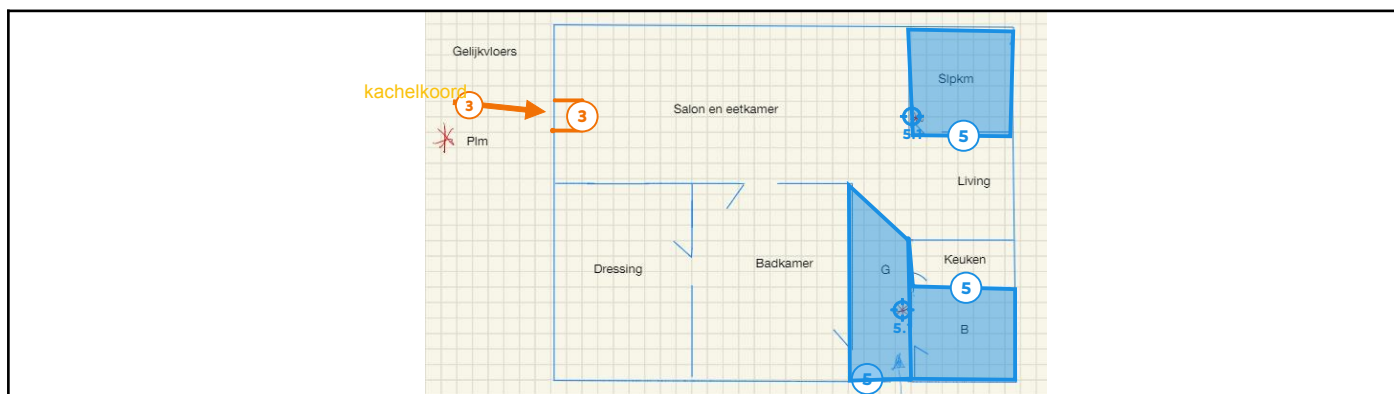
Plan 2.2: plan

Beschrijving	Type	Actie
3. Kachelkoord	Asbestmateriaal	Verwijderen
5. Pleisterwerk muur	Geen asbest	-
5.1 Code: 7896038	Mengmonster	-

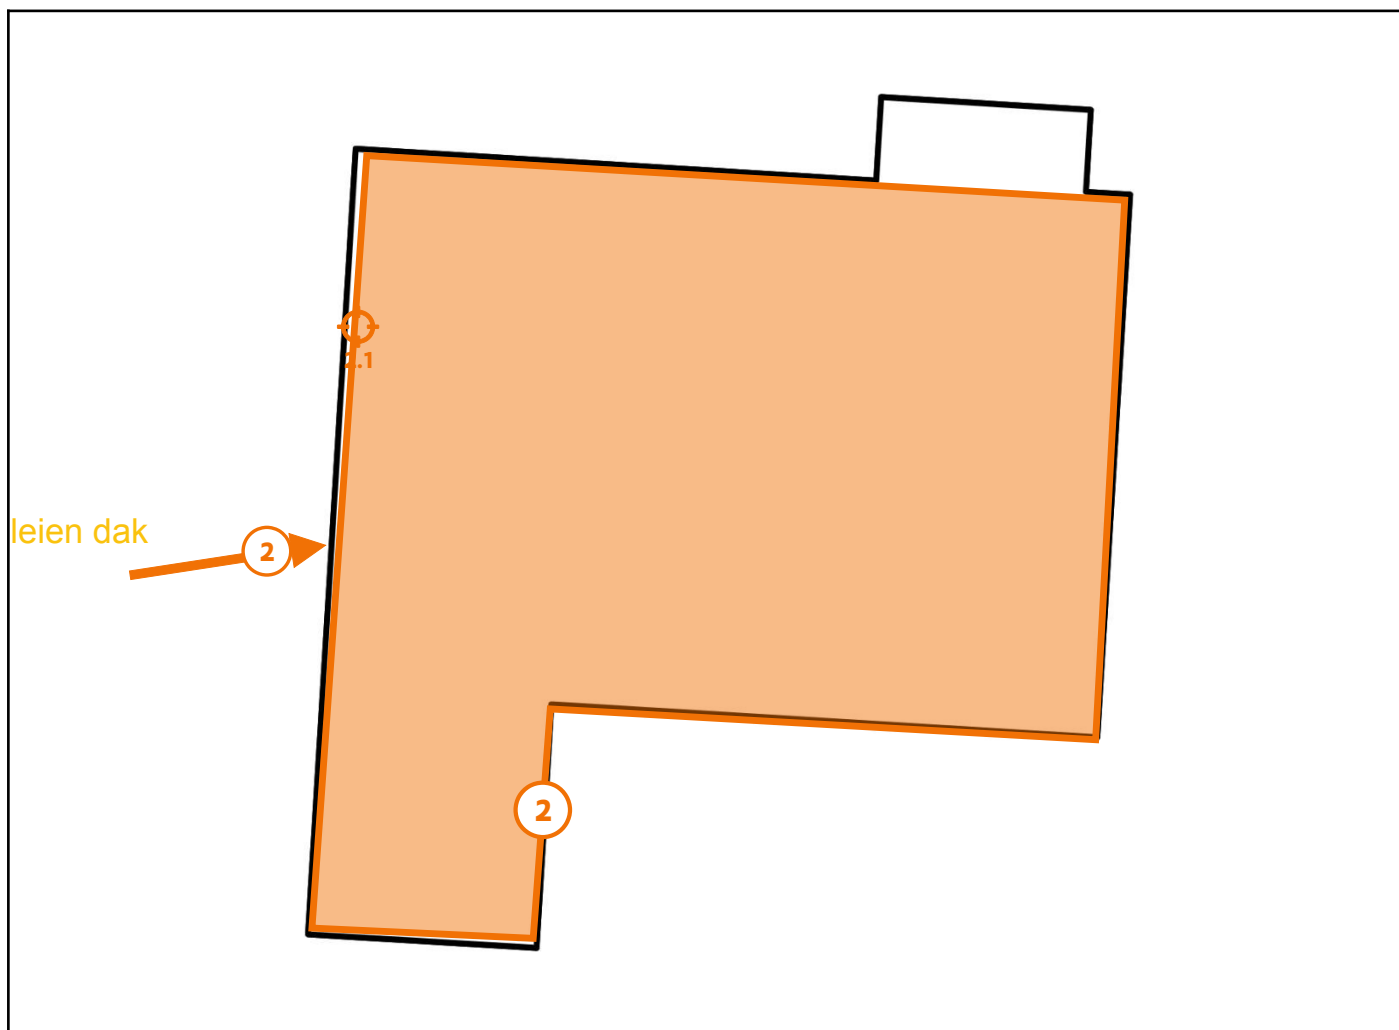
Plan 2.3: dak plan

Beschrijving	Type	Actie
2. Leien dak	Asbestmateriaal	Verwijderen
2.1 Code: 7896040	Puntmonster	-

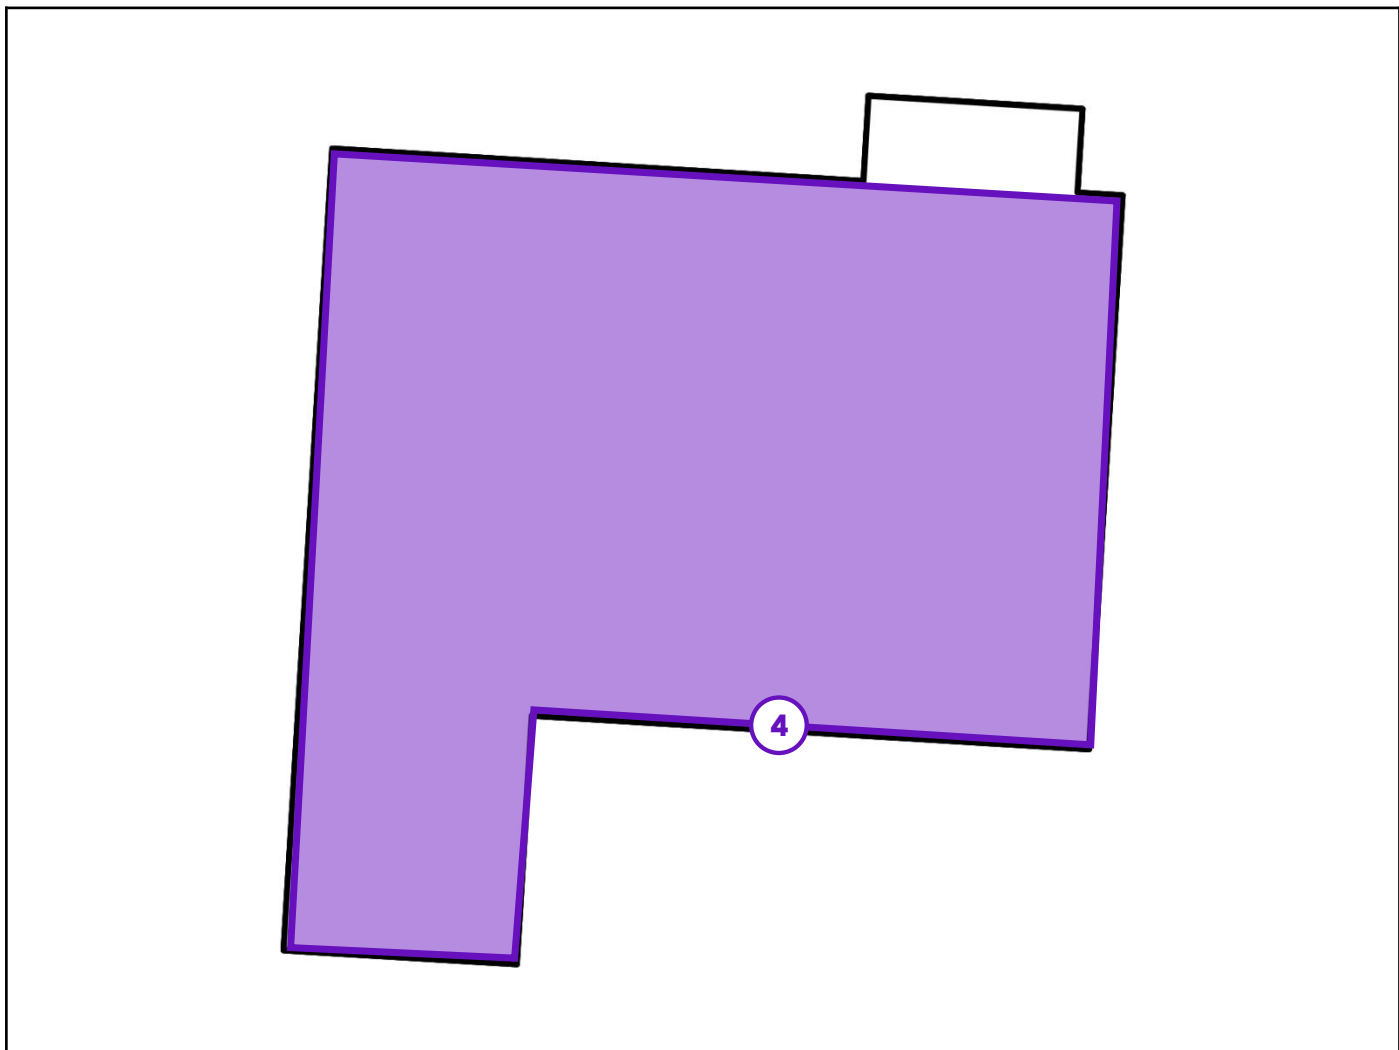
Plan 2.4: plan

Beschrijving	Type	Actie
4. vals plafond	Advies	-

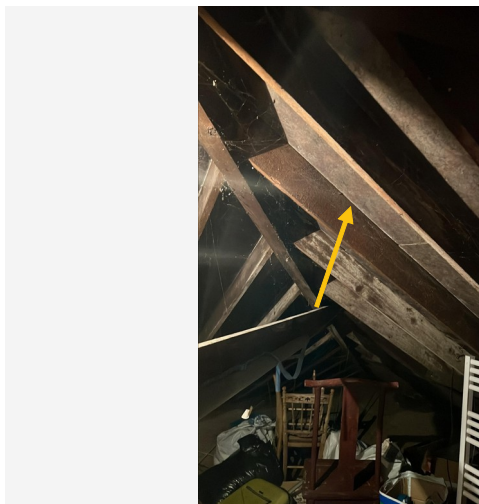
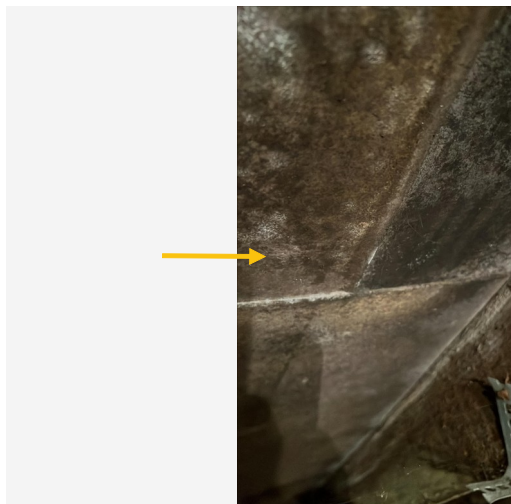
Het asbestmateriaal valt onder de mijlpaal van 2040.

Dringend verwijderen

Eindbeoordeling materiaalrisico	Hoog materiaalrisico en/of hoge kans op vezelvrijgave
---------------------------------	---

Gebondenheid	Categorie 1: hechtgebonden in oorsprong
Asbestsoort (vezeltype)	Crocidoliet aanwezig
Asbestconcentratie	Laag (< 50%)
Afschermingsgraad van het gehele materiaal	Geheel of deels (ook) vrij aan binnenluchtstromen
Toestand van het materiaal	Matig beschadigd, matig verweerd

#	Type	Referentie	Resultaat
1.1	Puntmonster	7896039	Chrysotiel, Crocidoliet

Beschrijving	Onderdak
Omgeving	Binnen

Primaire drager	Schuin dak
Asbestmateriaal	Plaat, paneel, tablet - Type Menuiserite
Bindmiddel van asbestmateriaal	Cement
Gebondenheid op basis van bindmiddel	Hecht
Hoeveelheid (oppervlakte - dikte - aantal)	• 130,00 m ² - 0,19 cm - 1 stuk
Totaal volume	0,247 m ³
Eenvoudig bereikbaar	Ja
Bevestigingswijze	• Genageld, geniet
Identificatiemethode	Vaststelling met monstername
Destructieve handeling voor identificatie	Nee
Opmerking	geschatte oppervlakte

- Zorg voor een veilig beheer. Vermijd het beschadigen van het asbestmateriaal. Controleer de toestand jaarlijks op wijzigingen.
- Sluit de ruimte luchtdicht af en vermijd het betreden van de ruimte.
- Scherm in afwachting van verwijdering het asbestmateriaal af van luchtstromingen en verstoring: bijvoorbeeld door het te verpakken, te fixeren, af te dekken, signalisatie - afbakening aan te brengen, ...

- Eenvoudige handelingen: mag via doe-het-zelf of door werknemer(s) met opleidingsattest eenvoudige handelingen
Hechtgebonden: Materialen waarbij de vezels stevig gebonden zijn in een bindmiddel die (nagenoeg) uitsluitend bestaat uit cement, kunststof, bitumen, lijm of een gelijkwaardige mengeling hiervan.
Kan worden verwijderd zonder stofvorming en beschadiging, mits de nodige voorzorgmaatregelen.
- Eenvoudige handelingen: enkel door erkend asbestverwijderaar

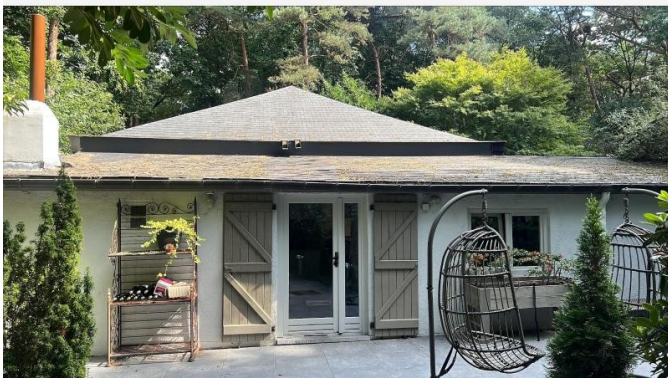
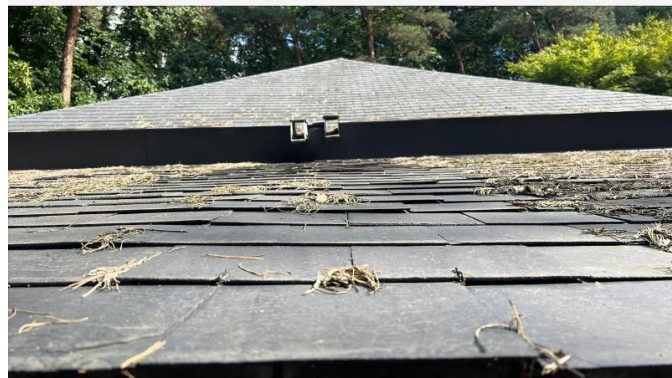
Het asbestmateriaal valt onder de mijlpaal van 2034.

Verwijderen

Eindbeoordeling materiaalrisico	Verhoogd materiaalrisico en/of verhoogde kans op vezelvrijgave
---------------------------------	--

Gebondenheid	Categorie 1: hechtgebonden in oorsprong
Asbestsoort (vezeltype)	Alleen chrysotiel
Asbestconcentratie	Laag (< 50%)
Afschermingsgraad van het gehele materiaal	Geheel of deels vrij aan de buitenlucht
Toestand van het materiaal	Matig beschadigd, matig verweerd

#	Type	Referentie	Resultaat
2.1	Puntmonster	7896040	Chrysotiel

Beschrijving	Leien dak
Omgeving	Buiten
Primaire drager	Schuin dak
Asbestmateriaal	Dak- en gevelbekleding - Lei, shingle
Bindmiddel van asbestmateriaal	Cement
Gebondenheid op basis van bindmiddel	Hecht
Hoeveelheid (oppervlakte - aantal)	<ul style="list-style-type: none">• 139,00 m² - 1 stuk
Totale oppervlakte	139,00 m ²
Eenvoudig bereikbaar	Ja
Bevestigingswijze	<ul style="list-style-type: none">• Genageld, geniet
Identificatiemethode	Vaststelling met monstername
Destructieve handeling voor identificatie	Nee
Opmerking	geschatte oppervlakte

- Zorg voor een veilig beheer. Vermijd het beschadigen van het asbestmateriaal. Controleer de toestand jaarlijks op wijzigingen.
- Hemelwater dat afspoelt van asbestcement daken of gevels kan asbestdeeltjes bevatten. Gebruik het enkel voor gesloten circuits (bv. spoelen toiletten). Reinig na het vervangen van het dak of de gevel de dakgoten en regenwaterput of -ton om asbesthoudend sediment of slib te verwijderen

- Eenvoudige handelingen: mag via doe-het-zelf of door werknemer(s) met opleidingsattest eenvoudige handelingen
Hechtgebonden: Materialen waarbij de vezels stevig gebonden zijn in een bindmiddel die (nagenoeg) uitsluitend bestaat uit cement, kunststof, bitumen, lijm of een gelijkwaardige mengeling hiervan.

- Eenvoudige handelingen: enkel door erkend asbestverwijderaar
Hechtgebonden: Materialen waarbij de vezels stevig gebonden zijn in een bindmiddel die (nagenoeg) uitsluitend bestaat uit cement, kunststof, bitumen, lijm of een gelijkwaardige mengeling hiervan.

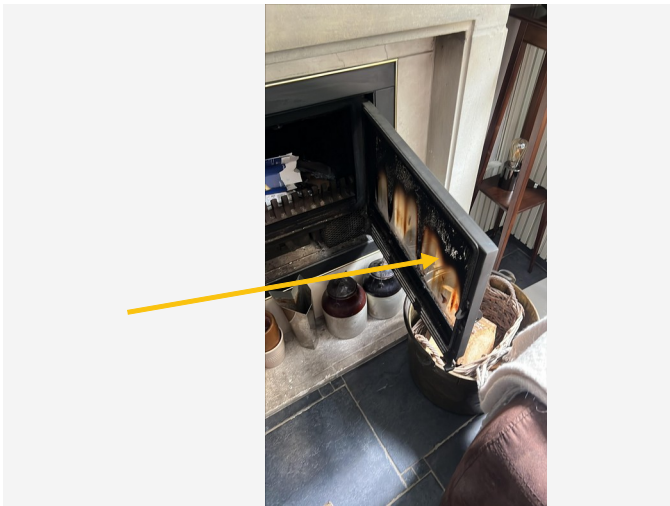
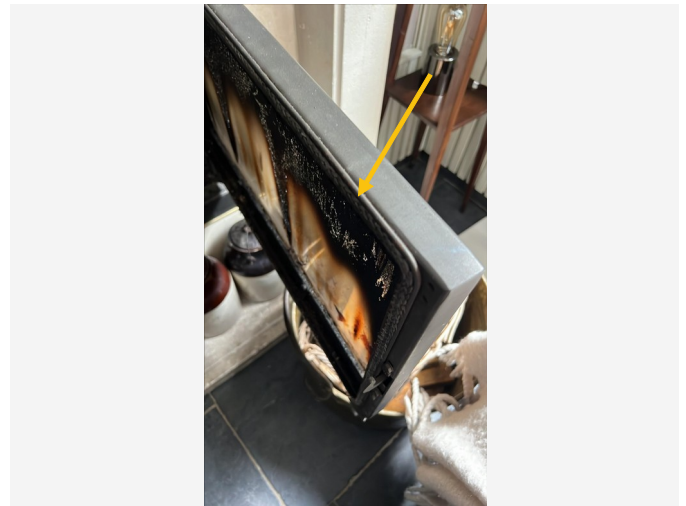
Het asbestmateriaal valt onder de mijlpaal van 2034.

Verwijderen

Eindbeoordeling materiaalrisico	Verhoogd materiaalrisico en/of verhoogde kans op vezelvrijgave
---------------------------------	--

Gebondenheid	Categorie 3: niet-hechtgebonden met weinig of geen matrix
Asbestsoort (vezeltype)	Alleen chrysotiel
Asbestconcentratie	Hoog ($\geq 50\%$)
Afschermingsgraad van het gehele materiaal	Enkel randen niet afgeschermd maar geen contact met binnenluchtstromen
Toestand van het materiaal	Matig beschadigd, matig verweerd

Beschrijving	Kachelkoord
Omgeving	Binnen
Primaire drager	Ruimteverwarming
Asbestmateriaal	Koord, lint, band, strip
Bindmiddel van asbestmateriaal	Weinig of geen bindmiddel (textiel, bevloeking, ...)
Gebondenheid op basis van bindmiddel	Niet-hechtgebonden
Hoeveelheid (lengte - omtrek - aantal)	<ul style="list-style-type: none">1,00 m - 2,00 cm - 1 stuk
Totale oppervlakte	0,02 m ²
Eenvoudig bereikbaar	Ja
Bevestigingswijze	<ul style="list-style-type: none">Verlijmd, ingegoten, versmeerd
Identificatiemethode	Vaststelling zonder monsternamen

- Zorg voor een veilig beheer. Vermijd het beschadigen van het asbestmateriaal. Controleer de toestand jaarlijks op wijzigingen.

- Eenvoudige handelingen: enkel door erkend asbestverwijderaar
Kan worden verwijderd zonder stofvorming en beschadiging, mits de nodige voorzorgmaatregelen.

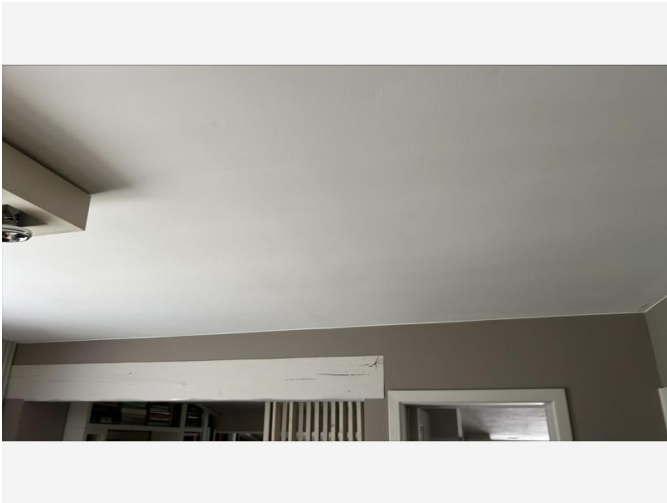
vals plafond

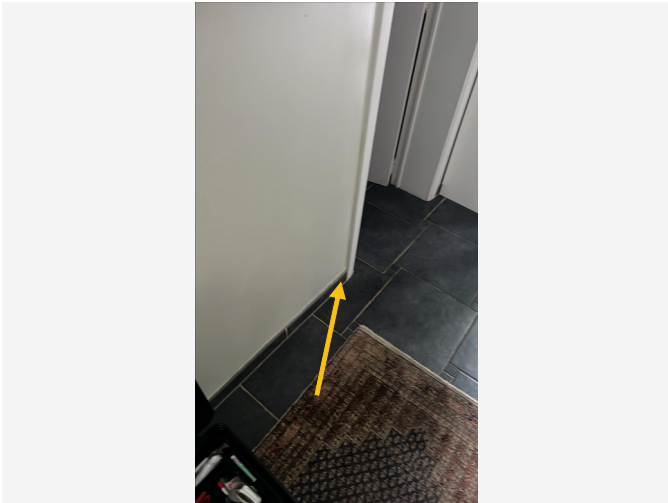
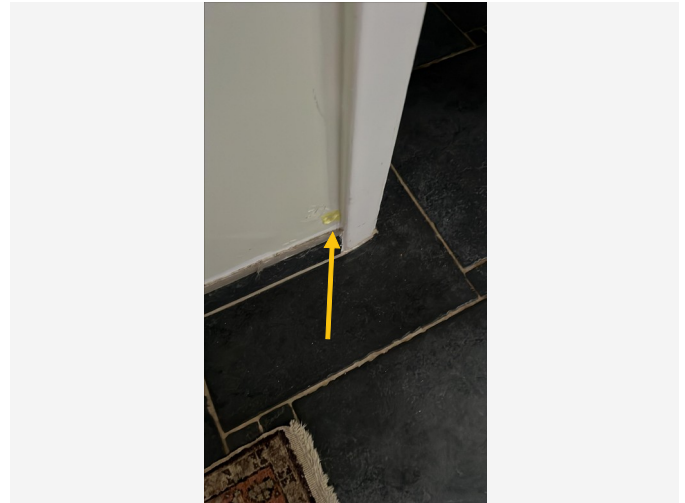
Geen asbest

#	Type	Referentie	Resultaat
5.1	Mengmonster	7896038	Geen asbest

Beschrijving	Pleisterwerk muur
Omgeving	Binnen
Primaire drager	Binnenwand
Bindmiddel van materiaal	Gips - kalk

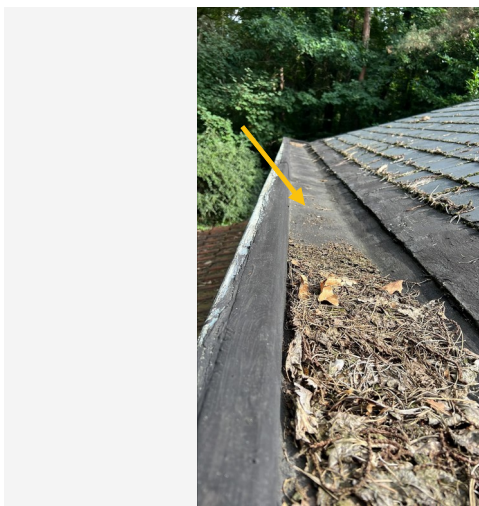
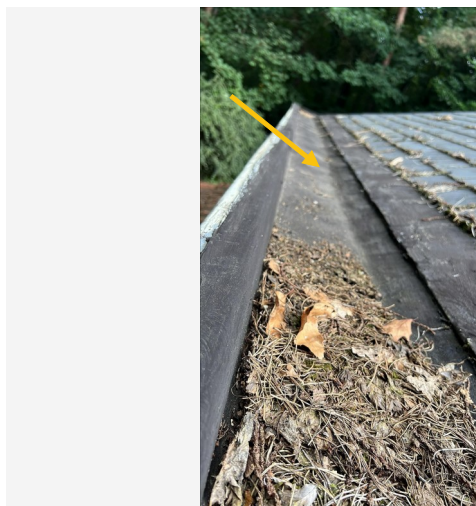
Geen asbest

#	Type	Referentie	Resultaat
6.1	Puntmonster	7896104	Geen asbest

Beschrijving	Roofing dakgoot
Omgeving	Buiten
Primaire drager	Schuin dak
Bindmiddel van materiaal	Bitumen (roofing, teer, asfalt)
