# Asbestinventarisatetest

Lotsestraat 50, 1650 Beersel

Attestnummer : 20240307-000101.000

Uitgegeven op : 07.03.2024

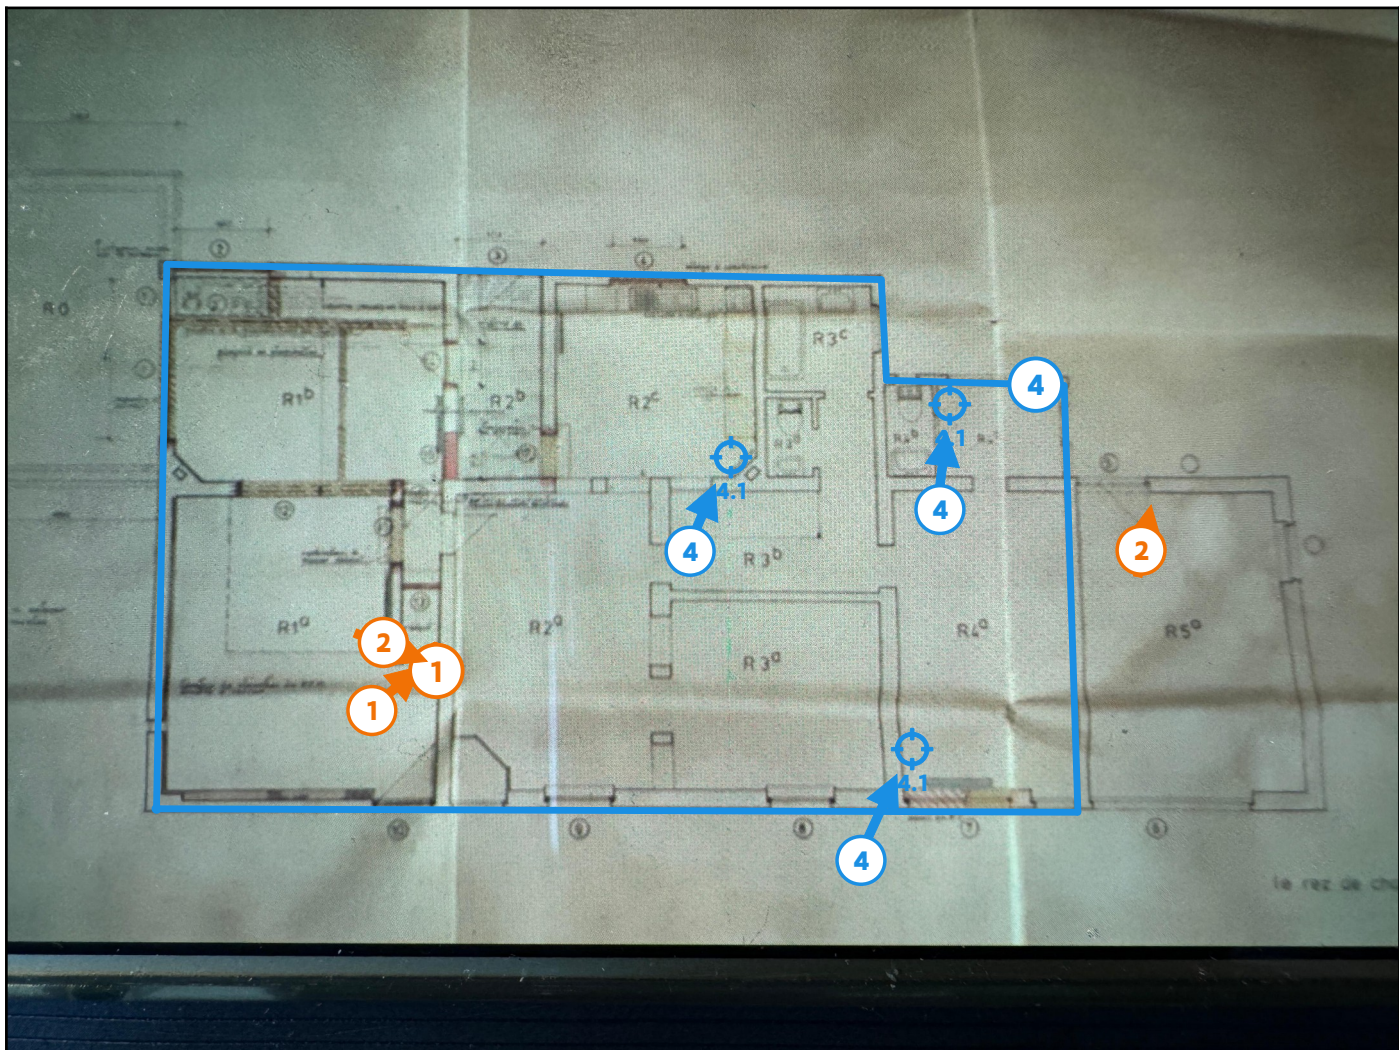
# Plan 1.1: Plan gelijkvloers

Beschrijving	Type	Actie
1. Plaatje achter elektriciteitssteller	Asbestmateriaal	<a href="#">Verwijderen</a>
2. Bakelieten toepassingen	Asbestmateriaal	<a href="#">Verwijderen</a>
4. Pleisterwerk Muur	Geen asbest	-
4.1 Code: 8139679	Mengmonster	-

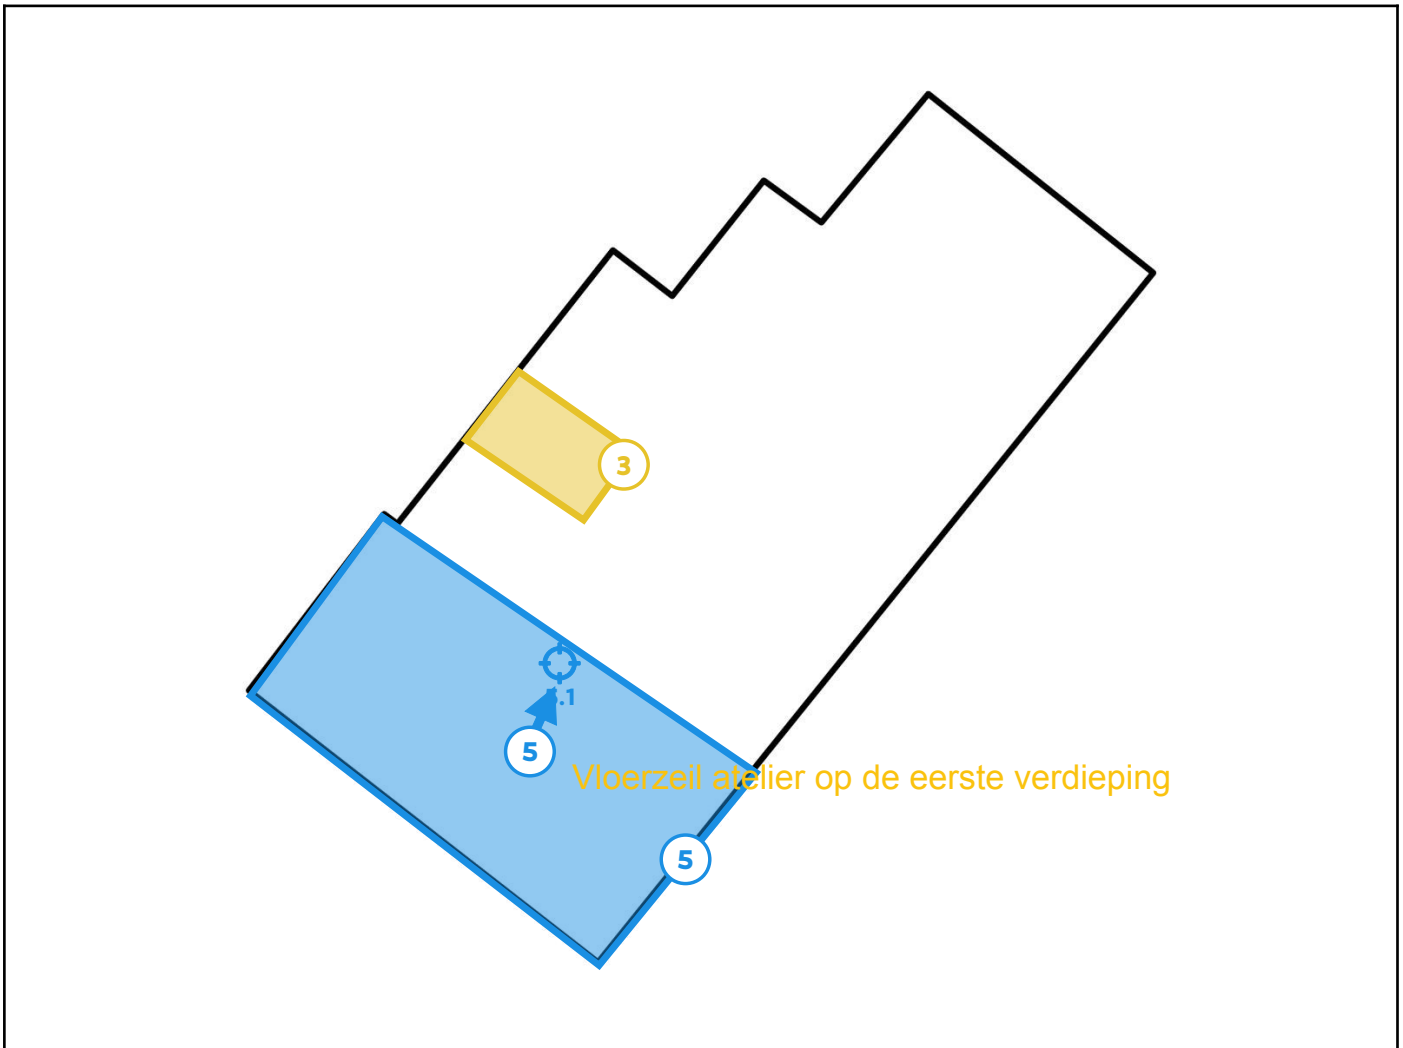
## Plan 1.2: Hoofdgebouw plan

Beschrijving	Type	Actie
3. Roofing plat dak woonhuis	Asbestmateriaal	Zorgvuldig beheren
5. Vinylvloer atelier	Geen asbest	-
5.1 Code: 8139681	Puntmonster	-

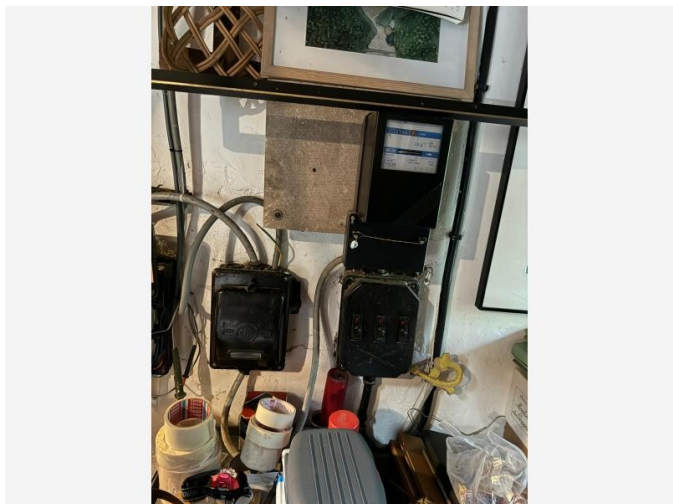
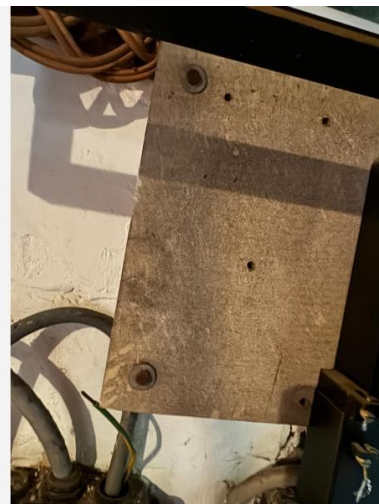
Het asbestmateriaal valt onder de mijlpaal van 2040.

Verwijderen

Eindbeoordeling materiaalrisico	Verhoogd materiaalrisico en/of verhoogde kans op vezelvrijgave
---------------------------------	--

Gebondenheid	Categorie 1: hechtgebonden in oorsprong
Asbestsoort (vezeltype)	Crocidoliet aanwezig
Asbestconcentratie	Laag (< 50%)
Afschermingsgraad van het gehele materiaal	Geheel of deels (ook) vrij aan de binnenlucht
Toestand van het materiaal	Licht beschadigd, licht verweerd. Intact materiaal type Pical – asbestboard of categorie III 'gebondenheid'

Beschrijving	Plaatje achter elektriciteitsteller
Omgeving	Binnen
Primaire drager	Communicatie en elektrische infrastructuur en uitrusting
Asbestmateriaal	Plaat, paneel, tablet - Generiek
Bindmiddel van asbestmateriaal	Cement
Gebondenheid op basis van bindmiddel	Hecht
Hoeveelheid (oppervlakte - dikte - aantal)	• 0,20 m <sup>2</sup> - 0,50 cm - 1 stuk
Totaal volume	0,001 m <sup>3</sup>
Eenvoudig bereikbaar	Ja
Bevestigingswijze	• Geschroefd
Identificatiemethode	Vaststelling zonder monsternamen

- Verwijder dit asbestmateriaal zo snel mogelijk. Volg de toestand goed op.

- Eenvoudige handelingen: mag via doe-het-zelf of door werknemer(s) met opleidingsattest eenvoudige handelingen  
Hechtgebonden toepassing binnen, deze mag verwijderd worden door werknemer(s) met opleidingsattest eenvoudige handelingen.

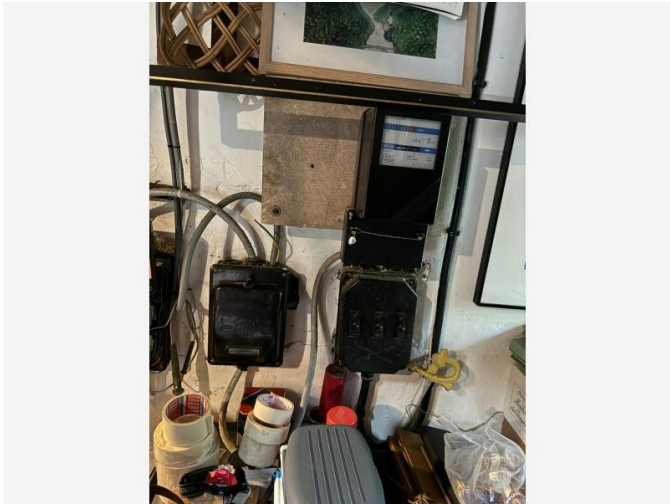
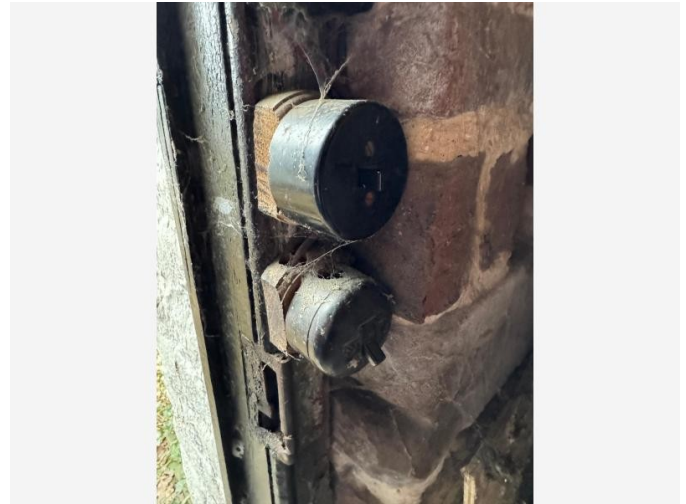
Het asbestmateriaal valt onder de mijlpaal van 2040.

Verwijderen

Eindbeoordeling materiaalrisico	Verhoogd materiaalrisico en/of verhoogde kans op vezelvrijgave
---------------------------------	--

Gebondenheid	Categorie 1: hechtgebonden in oorsprong
Asbestsoort (vezeltype)	Crocidoliet aanwezig
Asbestconcentratie	Laag (< 50%)
Afschermingsgraad van het gehele materiaal	Geheel of deels (ook) vrij aan de binnenlucht
Toestand van het materiaal	Licht beschadigd, licht verweerd. Intact materiaal type Pical – asbestboard of categorie III 'gebondenheid'

Beschrijving	Bakelieten toepassingen
Omgeving	Binnen
Primaire drager	Communicatie en elektrische infrastructuur en uitrusting
Asbestmateriaal	Bakeliet omhulsel
Bindmiddel van asbestmateriaal	Kunststof of -hars
Gebondenheid op basis van bindmiddel	Hecht
Hoeveelheid (gewicht - aantal)	<ul style="list-style-type: none"><li>• 4,00 kg - 1 stuk</li></ul>
Totaal gewicht	4,00 kg
Eenvoudig bereikbaar	Ja
Bevestigingswijze	<ul style="list-style-type: none"><li>• Geschroefd</li></ul>
Identificatiemethode	Vaststelling zonder monsternamen

<b>Destructieve handeling voor identificatie</b>	Nee
<b>Opmerking</b>	Het betreft de bakelieten toepassing onder de elektriciteitsteller alsook schakelaars.

- Verwijder dit asbestmateriaal zo snel mogelijk. Volg de toestand goed op.

- Eenvoudige handelingen: mag via doe-het-zelf of door werknemer(s) met opleidingsattest eenvoudige handelingen  
Hechtgebonden toepassing binnen, deze mag verwijderd worden door werknemer(s) met opleidingsattest eenvoudige handelingen.

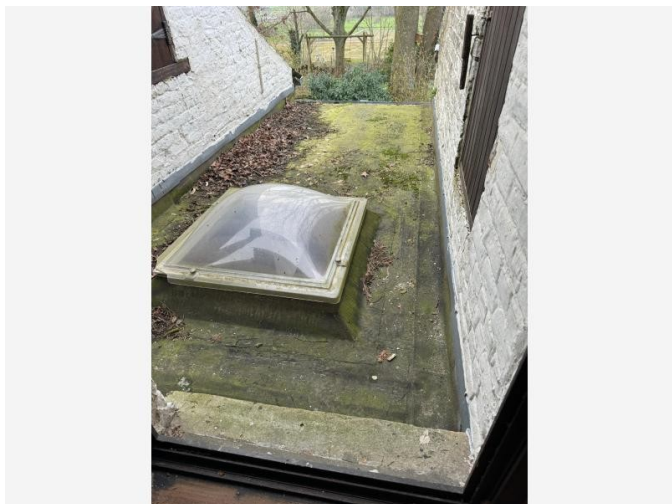
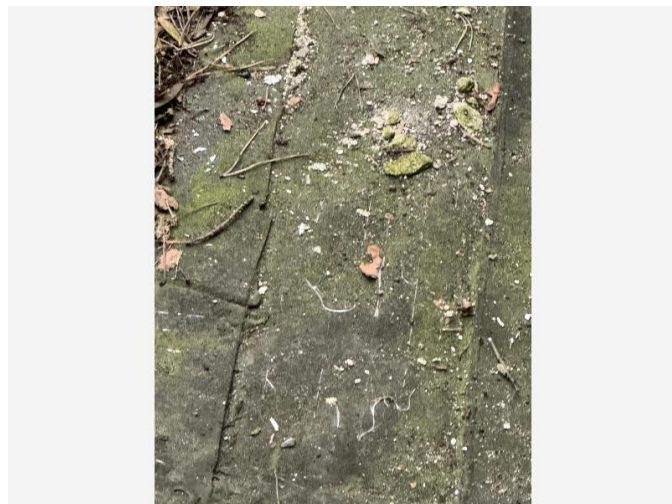
Het asbestmateriaal valt onder de mijlpaal van 2040.

Zorgvuldig beheren

Eindbeoordeling materiaalrisico	Laag materiaalrisico en/of verlaagde kans op vezelvrijgave
---------------------------------	--

Gebondenheid	Categorie 1: hechtgebonden in oorsprong
Asbestsoort (vezeltype)	Crocidoliet aanwezig
Asbestconcentratie	Laag (< 50%)
Afschermingsgraad van het gehele materiaal	Geheel of deels vrij aan de buitenlucht
Toestand van het materiaal	Licht beschadigd, licht verweerd. Intact materiaal type Pical – asbestboard of categorie III 'gebondenheid'

Beschrijving	Roofing plat dak woonhuis
Omgeving	Buiten
Primaire drager	Plat dak
Asbestmateriaal	Dak- en gevelbekleding - Roofing
Bindmiddel van asbestmateriaal	Bitumen (roofing, teer, asfalt)
Gebondenheid op basis van bindmiddel	Hecht
Hoeveelheid (oppervlakte - aantal)	• 8,00 m <sup>2</sup> - 1 stuk
Totale oppervlakte	8,00 m <sup>2</sup>
Eenvoudig bereikbaar	Ja
Bevestigingswijze	• Verlijmd, ingegoten, versmeerd

<b>Identificatiemethode</b>	Vaststelling zonder monstername  Motivatie: Groot risico op structurele gevolgschade (lekschade, werking installatie,...)
<b>Destructieve handeling voor identificatie</b>	Nee
<b>Opmerking</b>	Staalname was niet mogelijk door het risico op het veroorzaken van lekschade. Laat voor aanvang van werken en of eventuele verwijdering een staalname uitvoeren in het kader van een destructief onderzoek om de aanwezigheid van asbest uit te sluiten.

- Zorg voor een veilig beheer. Vermijd het beschadigen van het asbestmateriaal. Controleer de toestand jaarlijks op wijzigingen.
- Zorg voor een veilig beheer en verwijder dit asbestmateriaal wanneer het bij werken eenvoudig bereikbaar wordt. Controleer de toestand jaarlijks op wijzigingen.

- Eenvoudige handelingen: mag via doe-het-zelf of door werknemer(s) met opleidingsattest eenvoudige handelingen  
Hechtgebonden. verlijmde toepassing binnen, deze mag verwijderd worden door werknemer(s) met opleidingsattest eenvoudige handelingen.

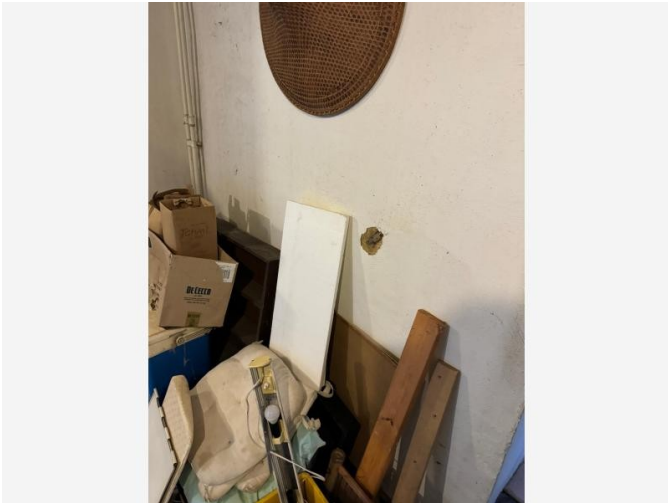
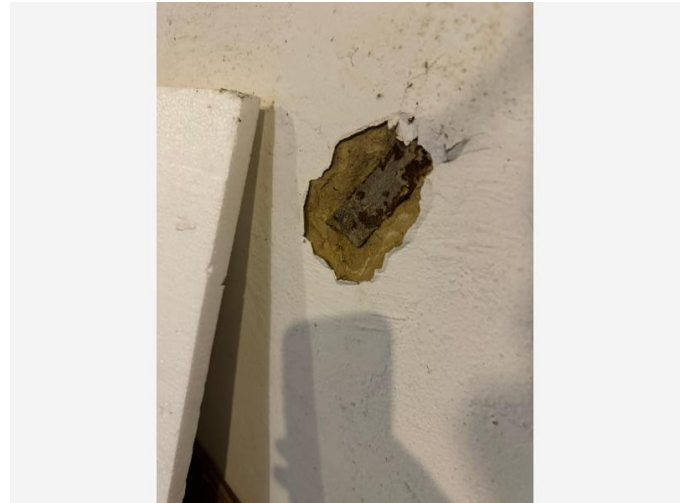
## Fiche 4: Pleisterwerk Muur

Geen asbest

#	Type	Referentie	Resultaat
4.1	Mengmonster	8139679	Geen asbest

Beschrijving	Pleisterwerk Muur
Omgeving	Binnen
Primaire drager	Binnenwand
Bindmiddel van materiaal	Gips - kalk

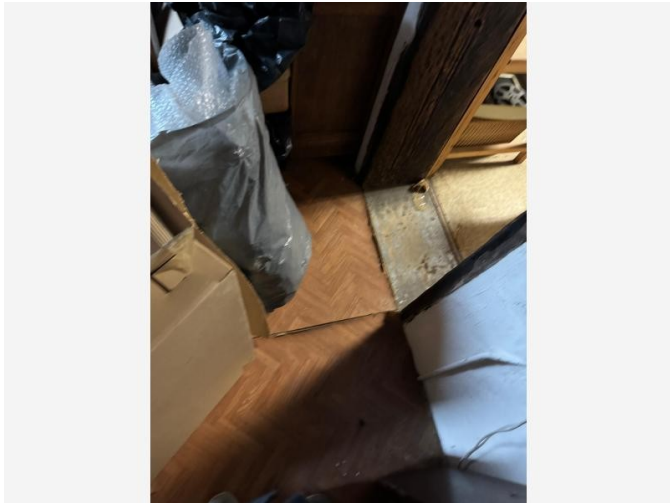
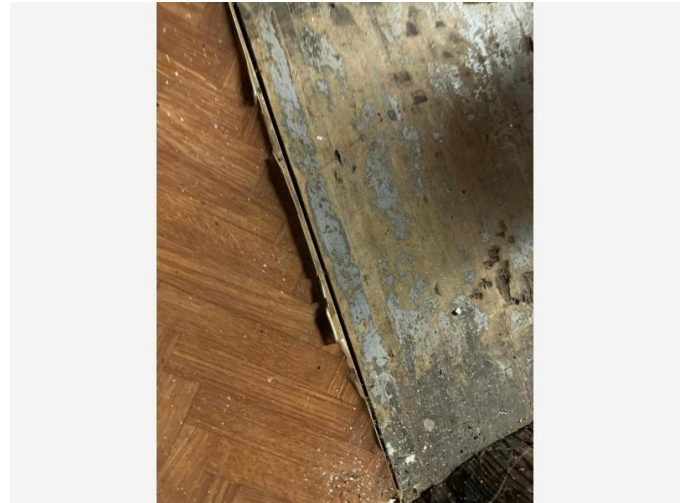
Geen asbest

#	Type	Referentie	Resultaat
5.1	Puntmonster	8139681	Geen asbest

Beschrijving	Vinylvloer atelier
Omgeving	Binnen
Primaire drager	Vloer
Bindmiddel van materiaal	Karton - papier - viltachtig

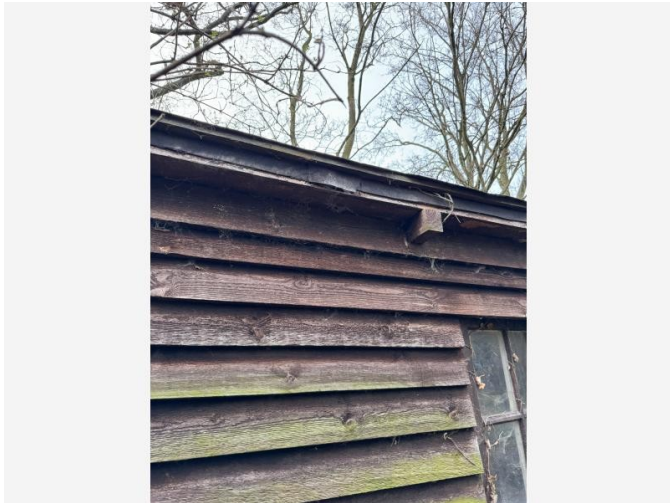
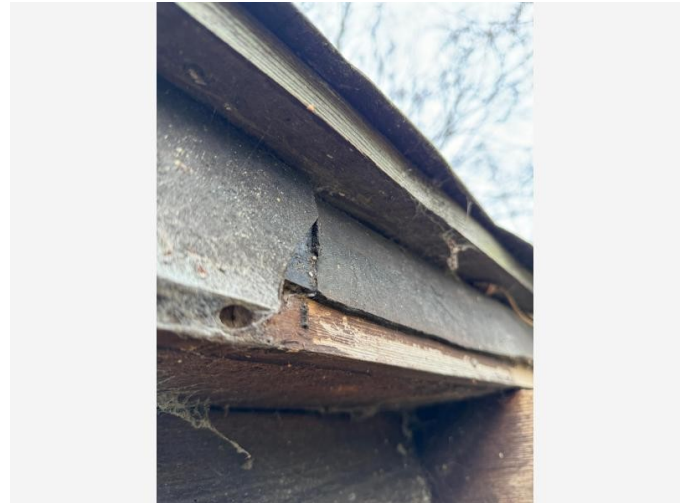
Geen asbest

#	Type	Referentie	Resultaat
6.1	Puntmonster	8139680	Geen asbest

Beschrijving	Roofing tuinhuis
Omgeving	Buiten
Primaire drager	Plat dak
Bindmiddel van materiaal	Bitumen (roofing, teer, asfalt)
