# Asbestinventarisatetest

Narcissenlaan 7, 1501 Halle

Attestnummer : 20230921-000056.001

Uitgegeven op : 04.10.2023

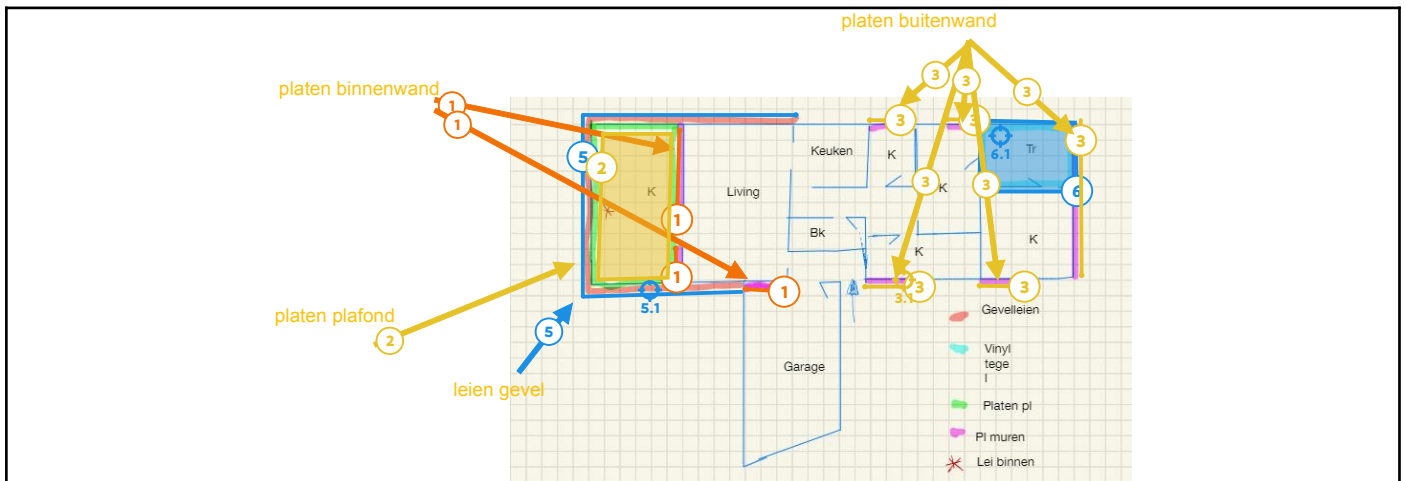
# Plan 1.1: woning

Beschrijving	Type	Actie
1. Platen binnenwand	Asbestmateriaal	Verwijderen
2. platen plafond	Asbestmateriaal	Zorgvuldig beheren
3. Platen buitenwand	Asbestmateriaal	Zorgvuldig beheren
3.1 Code: 7865518	Puntmonster	-
5. Leien gevel	Geen asbest	-
5.1 Code: 7865516	Puntmonster	-
6. Vinyltegel kamer	Geen asbest	-
6.1 Code: 7865519	Puntmonster	-

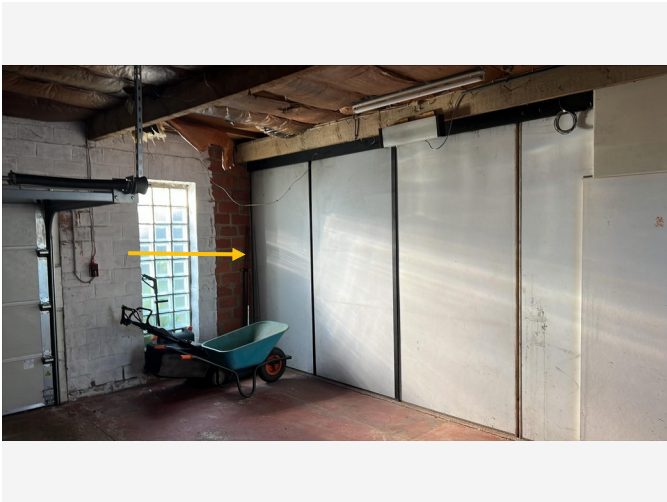
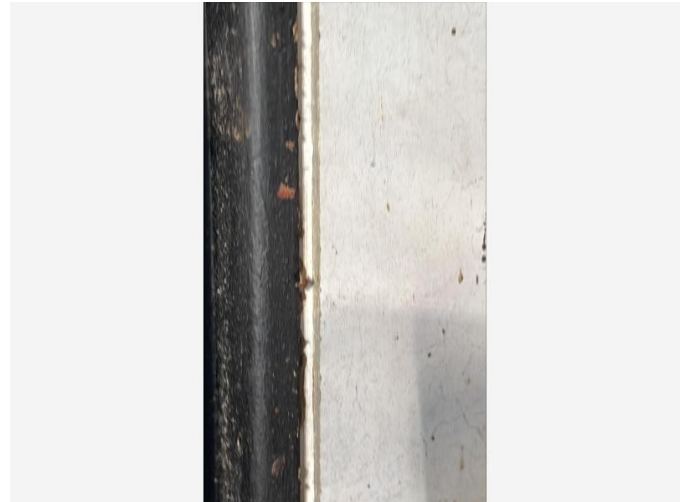
Eindbeoordeling materiaalrisico	Verhoogd materiaalrisico en/of verhoogde kans op vezelvrijgave
---------------------------------	--

Gebondenheid	Categorie 1: hechtgebonden in oorsprong
Asbestsoort (vezeltype)	Crocidoliet aanwezig
Asbestconcentratie	Laag (< 50%)
Afschermingsgraad van het gehele materiaal	Geheel of deels (ook) vrij aan binnenluchtstromen
Toestand van het materiaal	Licht beschadigd, licht verweerd. Intact materiaal type Pical – asbestboard of categorie III 'gebondenheid'

Beschrijving	Platen binnenwand
Omgeving	Binnen
Primaire drager	Binnenwand
Asbestmateriaal	Plaat, paneel, tablet - Geëmailleerd, type Glasal
Bindmiddel van asbestmateriaal	Cement
Gebondenheid op basis van bindmiddel	Hecht

<b>Hoeveelheid (oppervlakte - dikte - aantal)</b>	<ul style="list-style-type: none"> <li>• 12,00 m<sup>2</sup> - 0,10 cm - 1 stuk</li> <li>• 16,00 m<sup>2</sup> - 0,10 cm - 1 stuk</li> </ul>
<b>Totaal volume</b>	0,028 m <sup>3</sup>
<b>Eenvoudig bereikbaar</b>	Ja
<b>Bevestigingswijze</b>	<ul style="list-style-type: none"> <li>• Verlijmd, ingegoten, versmeerd</li> </ul>
<b>Identificatiemethode</b>	Vaststelling zonder monsternamen
<b>Destructieve handeling voor identificatie</b>	Nee
<b>Opmerking</b>	tussen garage en woning tussen living en bijbouw

Verwijderen

- Zorg voor een veilig beheer. Vermijd het beschadigen van het asbestmateriaal. Controleer de toestand jaarlijks op wijzigingen.

- Eenvoudige handelingen: mag via doe-het-zelf of door werknemer(s) met opleidingsattest eenvoudige handelingen  
Hechtgebonden: Materialen waarbij de vezels stevig gebonden zijn in een bindmiddel die (nagenoeg) uitsluitend bestaat uit cement, kunststof, bitumen, lijm of een gelijkwaardige mengeling hiervan.  
Kan worden verwijderd zonder stofvorming en beschadiging, mits de nodige voorzorgmaatregelen.
- Eenvoudige handelingen: enkel door erkend asbestverwijderaar  
Hechtgebonden: Materialen waarbij de vezels stevig gebonden zijn in een bindmiddel die (nagenoeg) uitsluitend bestaat uit cement, kunststof, bitumen, lijm of een gelijkwaardige mengeling hiervan.  
Kan worden verwijderd zonder stofvorming en beschadiging, mits de nodige voorzorgmaatregelen.

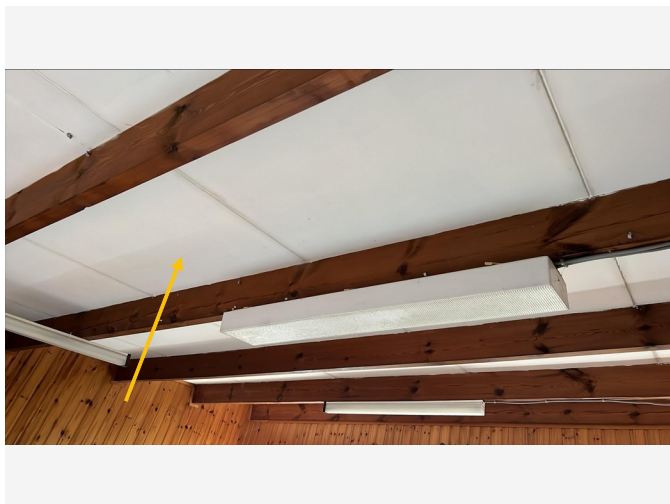
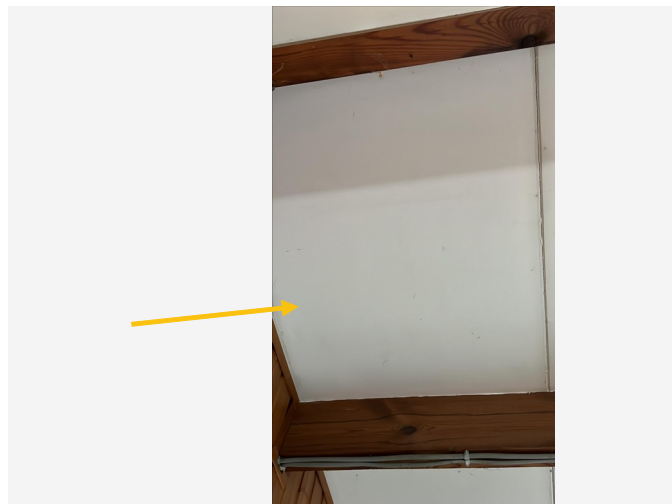
Eindbeoordeling materiaalisico	Laag materiaalisico en/of verlaagde kans op vezelvrijgave
--------------------------------	---

Gebondenheid	Categorie 1: hechtgebonden in oorsprong
Asbestsoort (vezeltype)	Crocidoliet aanwezig
Asbestconcentratie	Laag (< 50%)
Afschermingsgraad van het gehele materiaal	Geheel of deels (ook) vrij aan binnenluchtstromen
Toestand van het materiaal	Onbeschadigd, niet verweerd

Beschrijving	platen plafond
Omgeving	Binnen
Primaire drager	Plafond
Asbestmateriaal	Plaat, paneel, tablet - Geëmailleerd, type Glasal
Bindmiddel van asbestmateriaal	Cement
Gebondenheid op basis van bindmiddel	Hecht
Hoeveelheid (oppervlakte - dikte - aantal)	• 25,00 m <sup>2</sup> - 0,10 cm - 1 stuk

Zorgvuldig beheren

- Zorg voor een veilig beheer. Vermijd het beschadigen van het asbestmateriaal. Controleer de toestand jaarlijks op wijzigingen.

- Eenvoudige handelingen: mag via doe-het-zelf of door werknemer(s) met opleidingsattest eenvoudige handelingen  
Hechtgebonden: Materialen waarbij de vezels stevig gebonden zijn in een bindmiddel die (nagenoeg) uitsluitend bestaat uit cement, kunststof, bitumen, lijm of een gelijkwaardige mengeling hiervan  
Kan worden verwijderd zonder stofvorming en beschadiging, mits de nodige voorzorgmaatregelen.
- Eenvoudige handelingen: enkel door erkend asbestverwijderaar  
Hechtgebonden: Materialen waarbij de vezels stevig gebonden zijn in een bindmiddel die (nagenoeg) uitsluitend bestaat uit cement, kunststof, bitumen, lijm of een gelijkwaardige mengeling hiervan.  
Kan worden verwijderd zonder stofvorming en beschadiging, mits de nodige voorzorgmaatregelen.

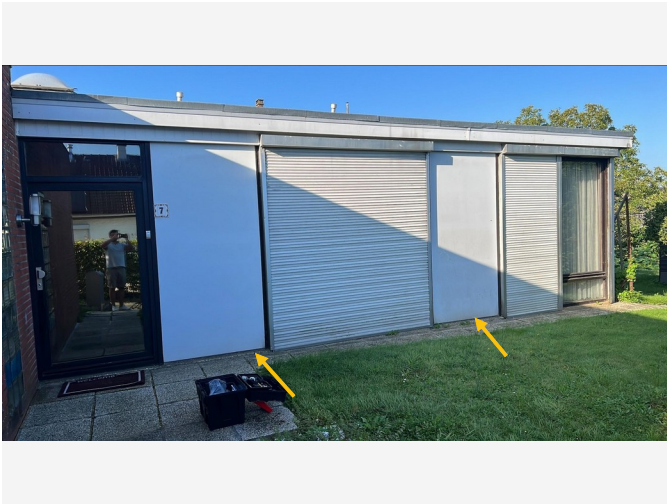
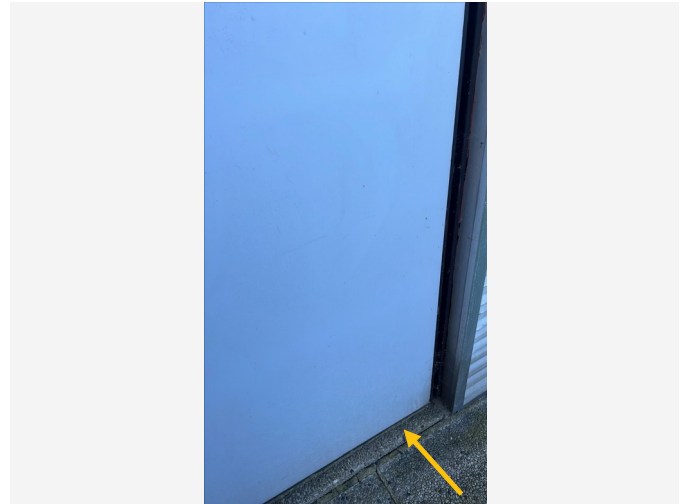
Eindbeoordeling materiaalrisico	Laag materiaalrisico en/of verlaagde kans op vezelvrijgave
---------------------------------	--

Gebondenheid	Categorie 1: hechtgebonden in oorsprong
Asbestsoort (vezeltype)	Alleen chrysotiel
Asbestconcentratie	Laag (< 50%)
Afschermingsgraad van het gehele materiaal	Geheel of deels vrij aan de buitenlucht
Toestand van het materiaal	Licht beschadigd, licht verweerd. Intact materiaal type Pical – asbestboard of categorie III 'gebondenheid'

#	Type	Referentie	Resultaat
3.1	Puntmonster	7865518	Chrysotiel

Beschrijving	Platen buitenwand
Omgeving	Grenst aan binnen- en buitenlucht

Zorgvuldig beheren

- Zorg voor een veilig beheer. Vermijd het beschadigen van het asbestmateriaal. Controleer de toestand jaarlijks op wijzigingen.

- Eenvoudige handelingen: mag via doe-het-zelf of door werknemer(s) met opleidingsattest eenvoudige handelingen  
Hechtgebonden: Materialen waarbij de vezels stevig gebonden zijn in een bindmiddel die (nagenoeg) uitsluitend bestaat uit cement, kunststof, bitumen, lijm of een gelijkwaardige mengeling hiervan.

- Eenvoudige handelingen: enkel door erkend asbestverwijderaar  
Hechtgebonden: Materialen waarbij de vezels stevig gebonden zijn in een bindmiddel die (nagenoeg) uitsluitend bestaat uit cement, kunststof, bitumen, lijm of een gelijkwaardige mengeling hiervan.

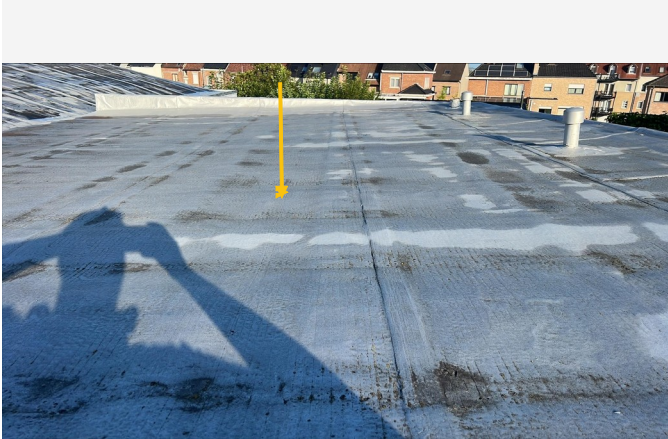
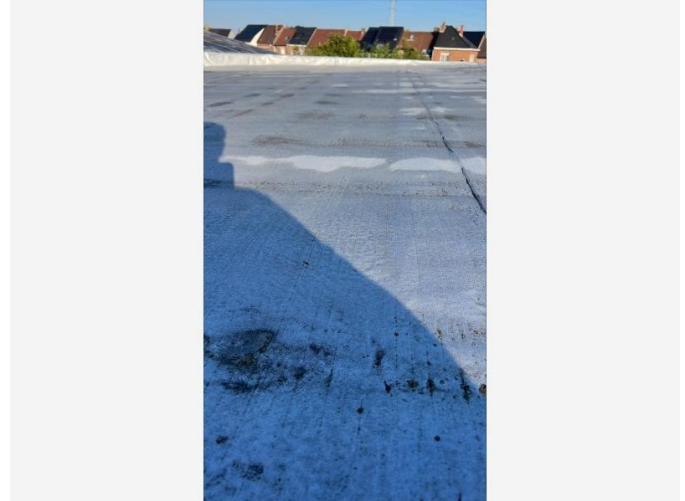
## Fiche 4: Roofing dak

Geen asbest

#	Type	Referentie	Resultaat
4.1	Puntmonster	7865517	Geen asbest

Beschrijving	Roofing dak
Omgeving	Buiten
Primaire drager	Plat dak
Bindmiddel van materiaal	Bitumen (roofing, teer, asfalt)

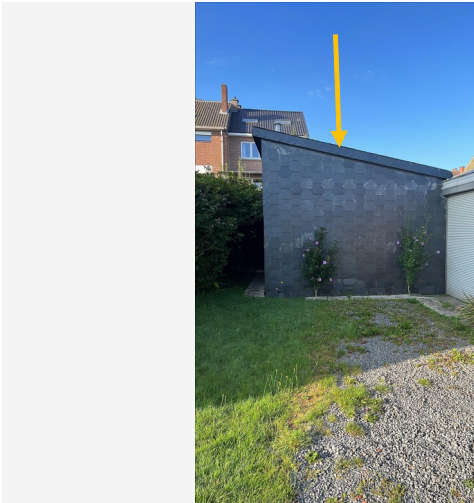
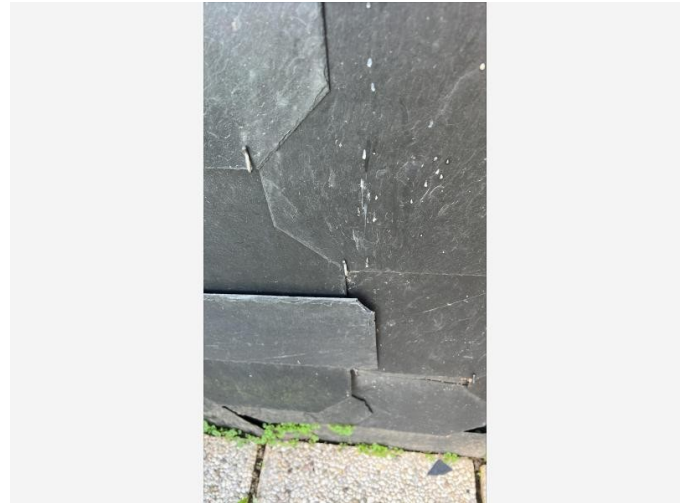
## Fiche 5: Leien gevel

Geen asbest

#	Type	Referentie	Resultaat
5.1	Puntmonster	7865516	Geen asbest

Beschrijving	Leien gevel
Omgeving	Buiten
Primaire drager	Wand buitenschil
Bindmiddel van materiaal	Cement

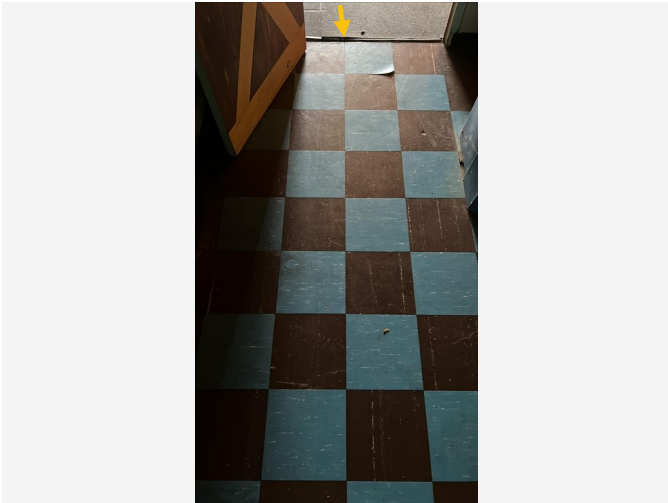
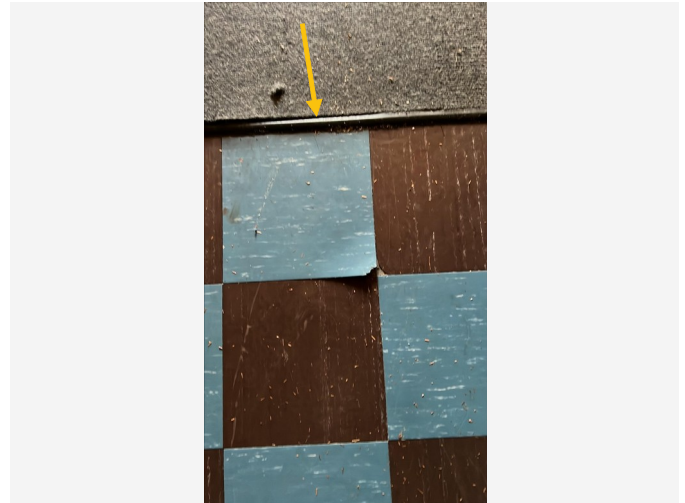
## Fiche 6: Vinyltegel kamer

Geen asbest

#	Type	Referentie	Resultaat
6.1	Puntmonster	7865519	Geen asbest

Beschrijving	Vinyltegel kamer
Omgeving	Binnen
Primaire drager	Vloer
Bindmiddel van materiaal	Kunststof of -hars

<b>Gebondenheid op basis van bindmiddel</b>	Hecht
<b>Hoeveelheid (oppervlakte - dikte - aantal)</b>	• 9,00 m <sup>2</sup> - 0,10 cm - 1 stuk
<b>Totaal volume</b>	0,009 m <sup>3</sup>
<b>Identificatiemethode</b>	Vaststelling met monstername
<b>Destructieve handeling voor identificatie</b>	Nee
<b>Opmerking</b>	geen asbesthoudende lijm teruggevonden
