# Asbestinventarisatetest

Edingensesteenweg 174, 1500 Halle

Attestnummer : 20240327-000186.001

Uitgegeven op : 27.03.2024

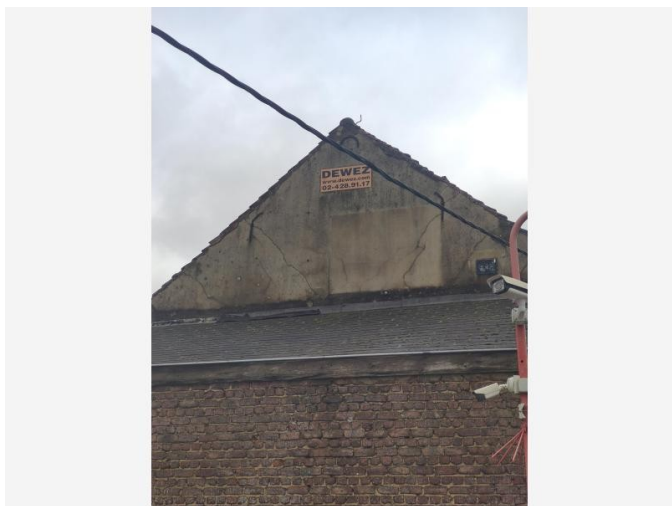
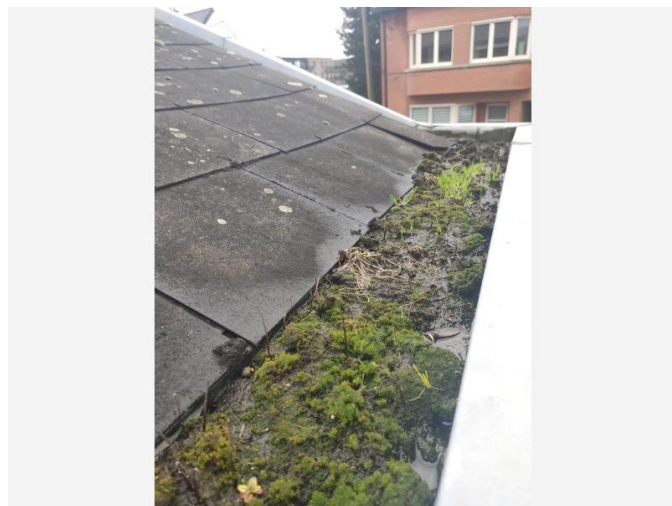
Het asbestmateriaal valt onder de mijlpaal van 2040.

**Dringend verwijderen**

| Beschrijving | Slib in dakgoot |
| Type afvalstof | Betreft resten (contaminatie) van verwerking of beschadiging |
| Bron van de resten | Asbestleien dak |
| Gebondenheid resten | Niet hecht |
| Hoeveelheid (gewicht - aantal) | <ul style="list-style-type: none"><li>• 40,00 kg - 1 stuk</li></ul> |

- Verwijder het asbestafval.

- Eenvoudige handelingen: mag via doe-het-zelf of door werknemer(s) met opleidingsattest eenvoudige handelingen  
Verwijderingvoorschriften volgens Codex over het welzijn op het werk Art. VI.3-54
- Eenvoudige handelingen: enkel door erkend asbestverwijderaar  
Verwijderingvoorschriften volgens Codex over het welzijn op het werk Art. VI.3-54

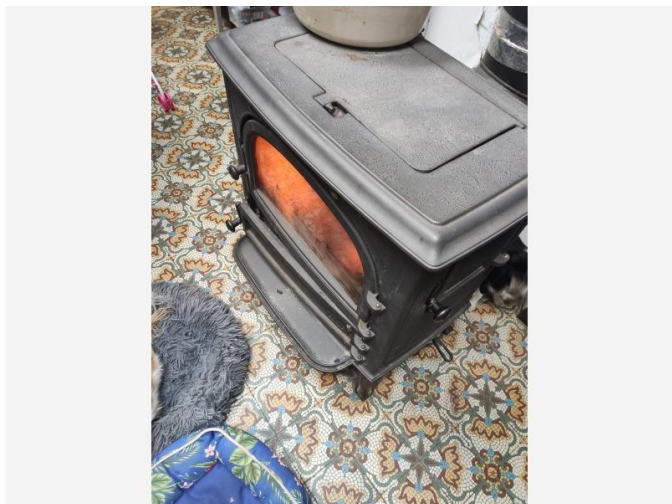
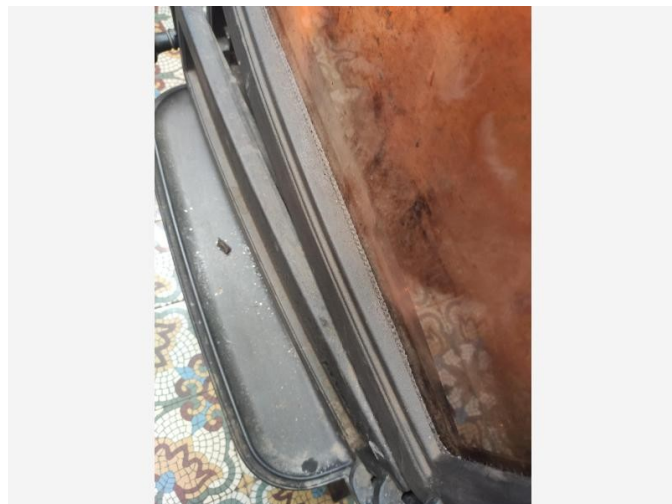
Het asbestmateriaal valt onder de mijlpaal van 2034.

Verwijderen

| Eindbeoordeling materiaalrisico | Laag materiaalrisico en/of verlaagde kans op vezelvrijgave |

| Gebondenheid | Categorie 3: niet-hechtgebonden met weinig of geen matrix |
| Asbestconcentratie | Hoog ( $\geq 50\%$ ) |
| Toestand van het materiaal | Licht beschadigd, licht verweerd. Intact materiaal type Pical – asbestboard of categorie III 'gebondenheid' |

| Beschrijving | Kachelkoord |

- Zorg voor een veilig beheer. Vermijd het beschadigen van het asbestmateriaal. Controleer de toestand jaarlijks op wijzigingen.

- Eenvoudige handelingen: mag via doe-het-zelf of door werknemer(s) met opleidingsattest eenvoudige handelingen  
Verwijderingvoorschriften volgens Codex over het welzijn op het werk Art. VI.3-54
- Eenvoudige handelingen: enkel door erkend asbestverwijderaar  
Verwijderingvoorschriften volgens Codex over het welzijn op het werk Art. VI.3-54

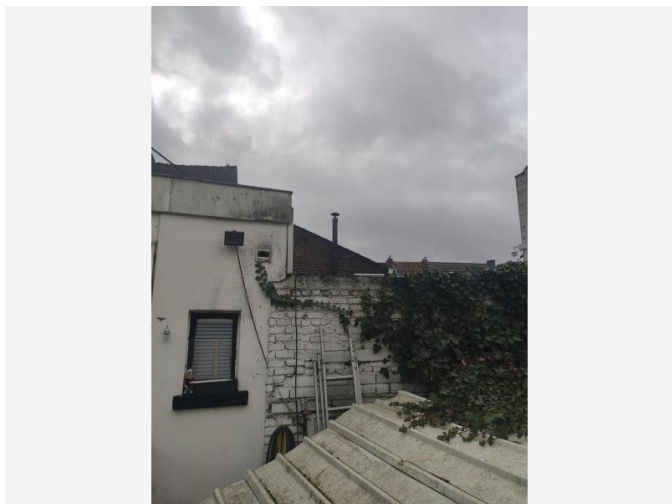
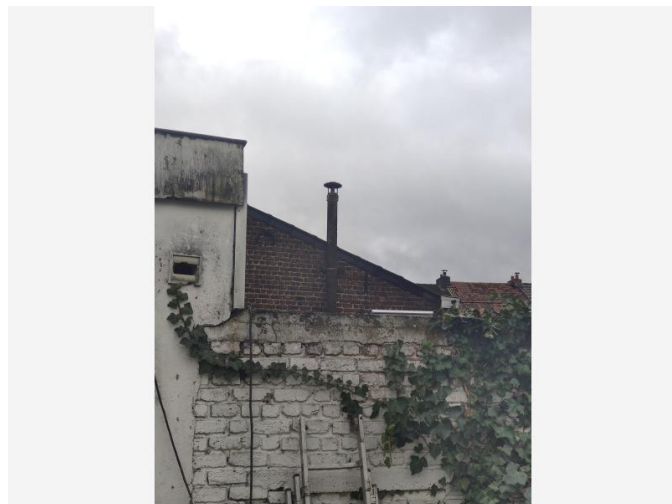
Het asbestmateriaal valt onder de mijlpaal van 2040.

Verwijderen

| Eindbeoordeling materiaalrisico | Verhoogd materiaalrisico en/of verhoogde kans op vezelvrijgave |

| Asbestsoort (vezeltype) | Crocidoliet aanwezig |
| Afschermingsgraad van het gehele materiaal | Geheel of deels vrij aan de buitenlucht |
| Toestand van het materiaal | Matig beschadigd, matig verweerd |

| Beschrijving | Schouwpijp |

- Zorg voor een veilig beheer. Vermijd het beschadigen van het asbestmateriaal. Controleer de toestand jaarlijks op wijzigingen.

- Eenvoudige handelingen: mag via doe-het-zelf of door werknemer(s) met opleidingsattest eenvoudige handelingen  
Verwijderingvoorschriften volgens Codex over het welzijn op het werk Art. VI.3-54
- Eenvoudige handelingen: enkel door erkend asbestverwijderaar  
Verwijderingvoorschriften volgens Codex over het welzijn op het werk Art. VI.3-54

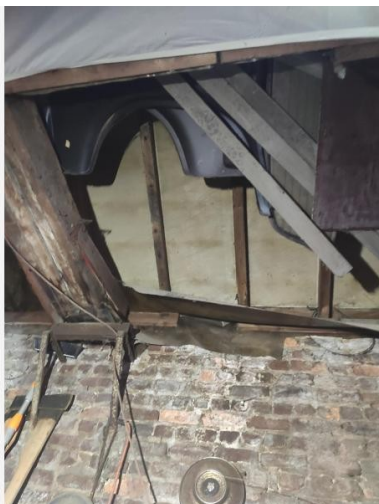
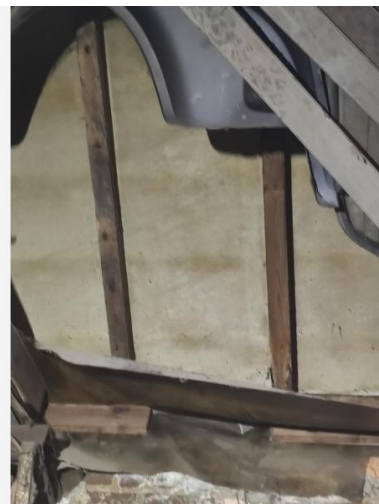
Het asbestmateriaal valt onder de mijlpaal van 2040.

Verwijderen

| Eindbeoordeling materiaalrisico | Verhoogd materiaalrisico en/of verhoogde kans op vezelvrijgave |

| Asbestsoort (vezeltype) | Crocidoliet aanwezig |
| Afschermingsgraad van het gehele materiaal | Geheel of deels (ook) vrij aan de binnenlucht |
| Toestand van het materiaal | Licht beschadigd, licht verweerd. Intact materiaal type Pical – asbestboard of categorie III 'gebondenheid' |

| Beschrijving | Onderdakplaten |

- Zorg voor een veilig beheer. Vermijd het beschadigen van het asbestmateriaal. Controleer de toestand jaarlijks op wijzigingen.

- Eenvoudige handelingen: mag via doe-het-zelf of door werknemer(s) met opleidingsattest eenvoudige handelingen  
Verwijderingvoorschriften volgens Codex over het welzijn op het werk Art. VI.3-54
- Eenvoudige handelingen: enkel door erkend asbestverwijderaar  
Verwijderingvoorschriften volgens Codex over het welzijn op het werk Art. VI.3-54

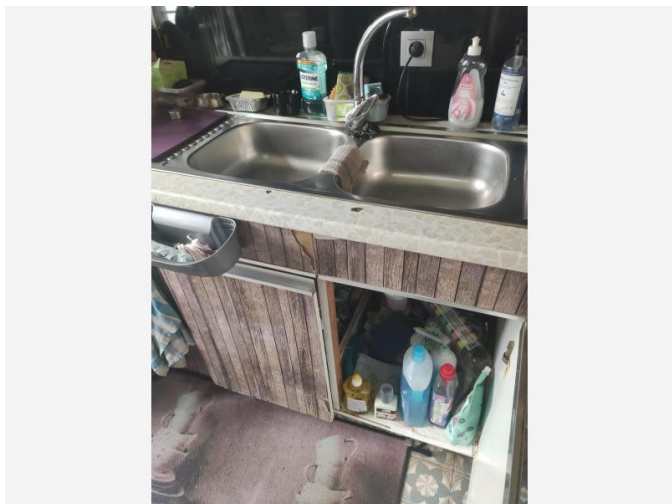
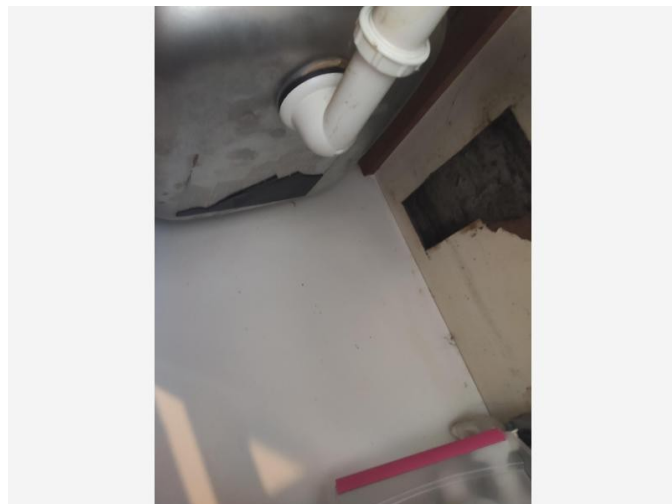
Het asbestmateriaal valt onder de mijlpaal van 2034.

Verwijderen

| Eindbeoordeling materiaalrisico | Verhoogd materiaalrisico en/of verhoogde kans op vezelvrijgave |

| Asbestsoort (vezeltype) | Crocidoliet aanwezig |
| Afschermingsgraad van het gehele materiaal | Geheel of deels (ook) vrij aan de binnenlucht |
| Toestand van het materiaal | Licht beschadigd, licht verweerd. Intact materiaal type Pical – asbestboard of categorie III 'gebondenheid' |

| Beschrijving | Dreunplaat onder wasbak |

- Zorg voor een veilig beheer. Vermijd het beschadigen van het asbestmateriaal. Controleer de toestand jaarlijks op wijzigingen.
- Scherm in afwachting van verwijdering het asbestmateriaal af van luchtstromingen en verstoring: bijvoorbeeld door het te verpakken, te fixeren, af te dekken, signalisatie - afbakening aan te brengen, ...

- Eenvoudige handelingen: mag via doe-het-zelf of door werknemer(s) met opleidingsattest eenvoudige handelingen  
Verwijderingvoorschriften volgens Codex over het welzijn op het werk Art. VI.3-54
- Eenvoudige handelingen: enkel door erkend asbestverwijderaar  
Verwijderingvoorschriften volgens Codex over het welzijn op het werk Art. VI.3-54

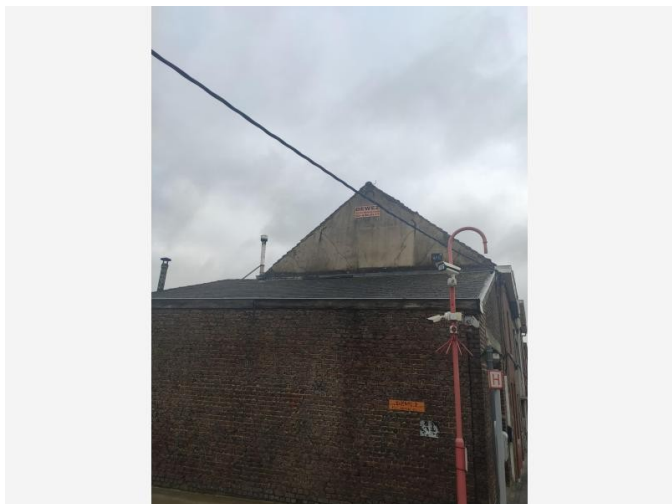
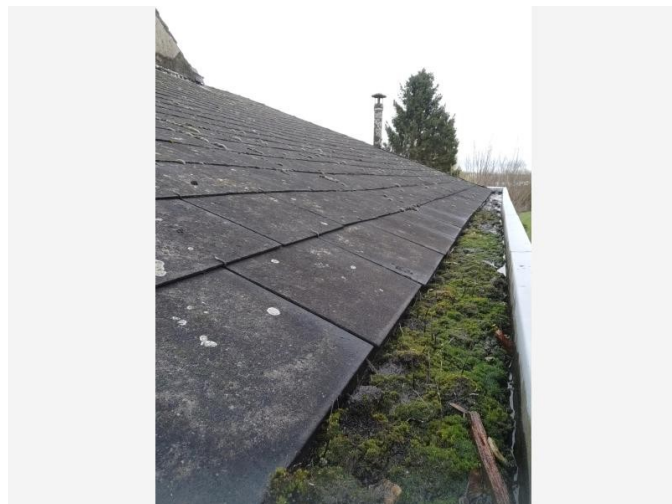
Het asbestmateriaal valt onder de mijlpaal van 2034.

Verwijderen

| Eindbeoordeling materiaalrisico | Verhoogd materiaalrisico en/of verhoogde kans op vezelvrijgave |

| Asbestsoort (vezeltype) | Crocidoliet aanwezig |
| Afschermingsgraad van het gehele materiaal | Geheel of deels vrij aan de buitenlucht |
| Toestand van het materiaal | Matig beschadigd, matig verweerd |

| Beschrijving | leien dak |

- Zorg voor een veilig beheer. Vermijd het beschadigen van het asbestmateriaal. Controleer de toestand jaarlijks op wijzigingen.

- Eenvoudige handelingen: mag via doe-het-zelf of door werknemer(s) met opleidingsattest eenvoudige handelingen  
Verwijderingvoorschriften volgens Codex over het welzijn op het werk Art. VI.3-54
- Eenvoudige handelingen: enkel door erkend asbestverwijderaar  
Verwijderingvoorschriften volgens Codex over het welzijn op het werk Art. VI.3-54

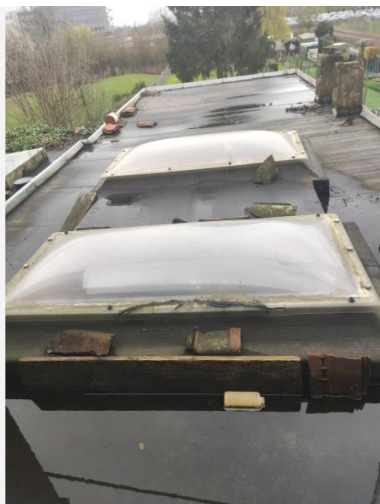
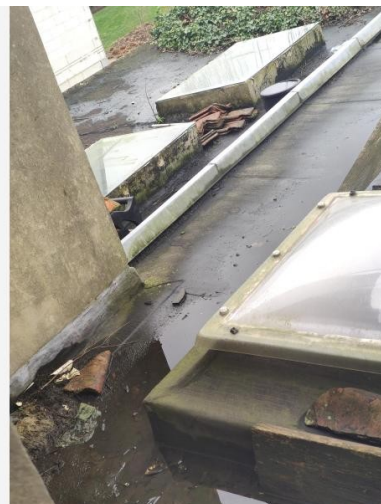
Het asbestmateriaal valt onder de mijlpaal van 2040.

Verwijderen

| Eindbeoordeling materiaalrisico | Verhoogd materiaalrisico en/of verhoogde kans op vezelvrijgave |

| Asbestsoort (vezeltype) | Crocidoliet aanwezig |
| Afschermingsgraad van het gehele materiaal | Geheel of deels vrij aan de buitenlucht |
| Toestand van het materiaal | Matig beschadigd, matig verweerd |

| Beschrijving | Roofing dak |

- Zorg voor een veilig beheer. Vermijd het beschadigen van het asbestmateriaal. Controleer de toestand jaarlijks op wijzigingen.

- Eenvoudige handelingen: mag via doe-het-zelf of door werknemer(s) met opleidingsattest eenvoudige handelingen  
Verwijderingvoorschriften volgens Codex over het welzijn op het werk Art. VI.3-54
- Eenvoudige handelingen: enkel door erkend asbestverwijderaar  
Verwijderingvoorschriften volgens Codex over het welzijn op het werk Art. VI.3-54

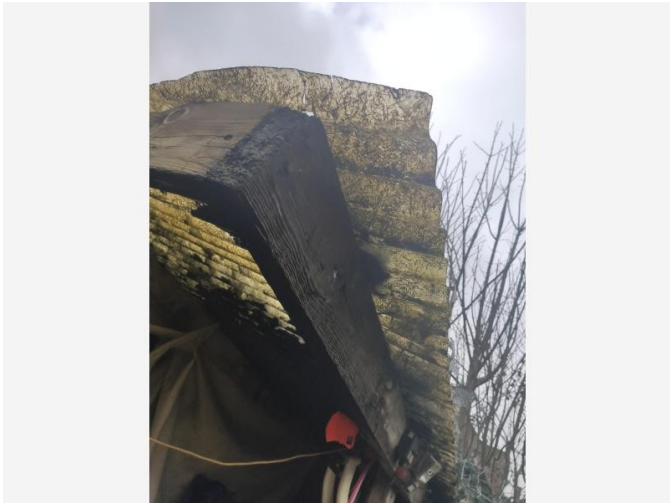
De metalen toepassingen (roerende goederen) die zich situeren onder het afdak buiten bevatten mogelijk asbesthoudende pakking.

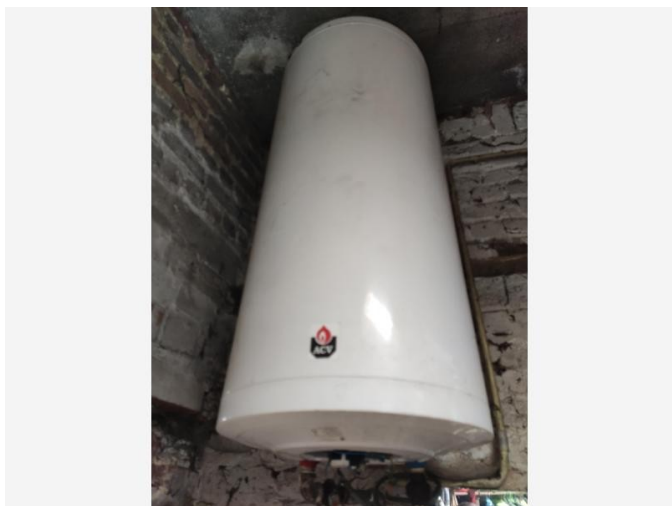
Verwarmingsketel kan mogelijks asbesthoudende pakking bevatten.

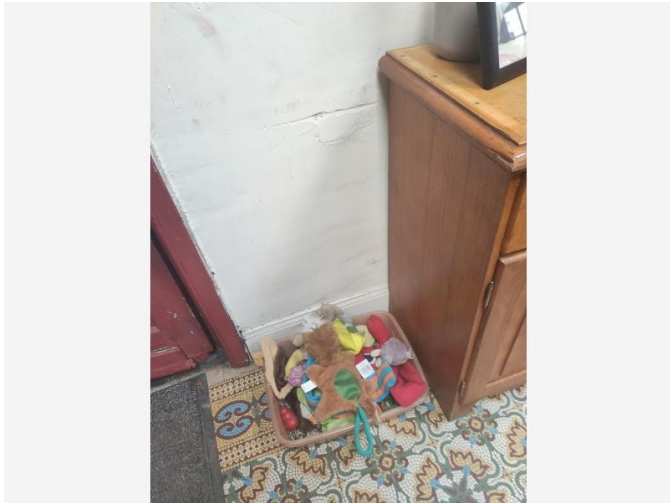
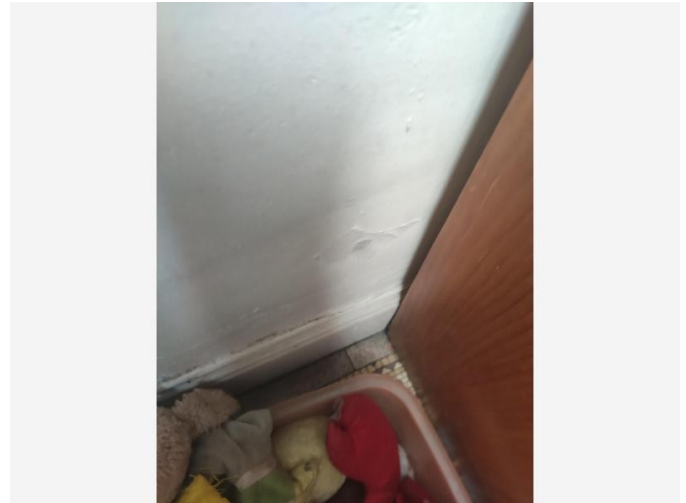
Geen asbest

| # | Type | Referentie | Resultaat |
|---|---|---|---|
| 10.1 | Mengmonster | 001 - PLM | Geen asbest |

| Beschrijving | Pleisterwerk muren |

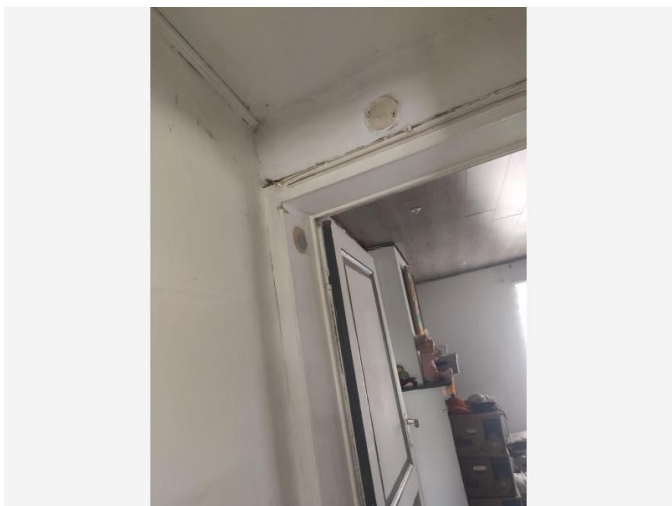
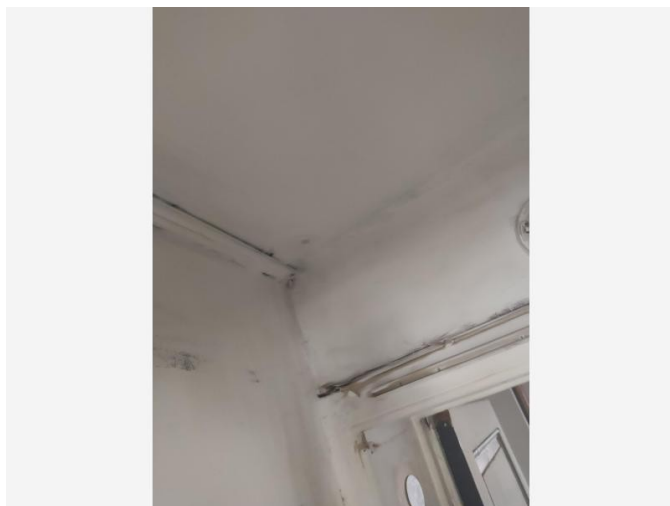
Geen asbest

| # | Type | Referentie | Resultaat |
|---|---|---|---|
| 11.1 | Mengmonster | 002 - PLPL | Geen asbest |

| Beschrijving | Pleisterwerk plafond |
