Asbestinventarisatetest

Ninoofsesteenweg 128, 1500 Halle

Attestnummer : 20240314-000514.000

Uitgegeven op : 14.03.2024

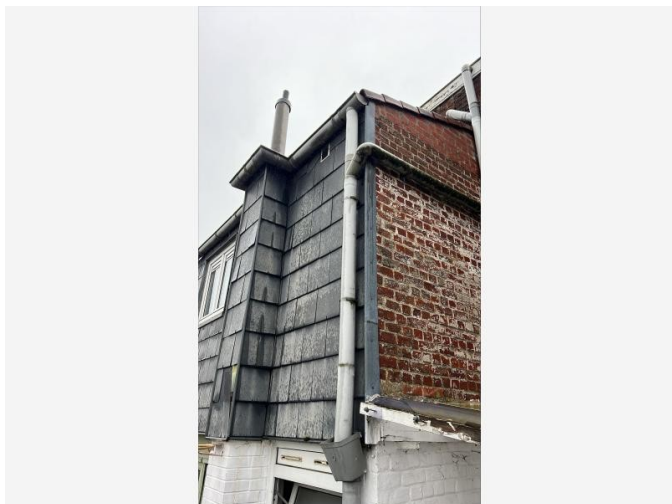
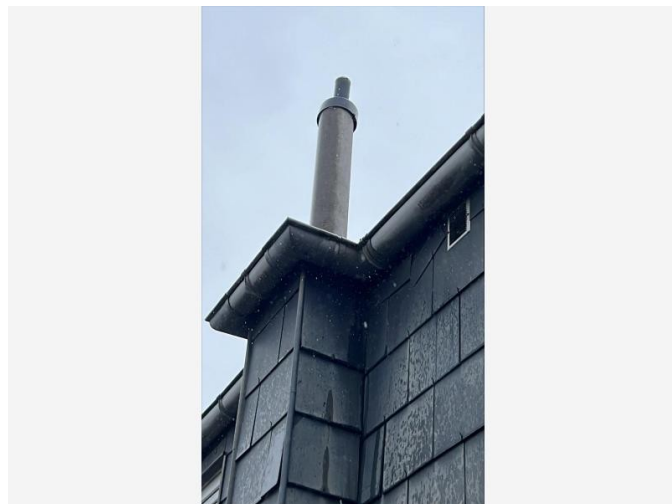
Overzichtsfoto

Detailfoto

Het asbestmateriaal valt onder de mijlpaal van 2040.

Eindbeoordeling materiaalrisico	Verhoogd materiaalrisico en/of verhoogde kans op vezelvrijgave
---------------------------------	--

Gebondenheid	Categorie 1: hechtgebonden in oorsprong
Asbestsoort (vezeltype)	Crocidoliet aanwezig
Asbestconcentratie	Laag (< 50%)
Afschermingsgraad van het gehele materiaal	Geheel of deels vrij aan de buitenlucht
Toestand van het materiaal	Matig beschadigd, matig verweerd

Beschrijving	Schouwpijp
Omgeving	Binnen
Primaire drager	Schacht-koker (technisch)
Asbestmateriaal	Rookgaskanaal
Bindmiddel van asbestmateriaal	Cement
Gebondenheid op basis van bindmiddel	Hecht
Hoeveelheid (lengte - omtrek - dikte - aantal)	<ul style="list-style-type: none">2,00 m - 30,00 cm - 1,00 cm - 1 stuk
Totaal volume	0,006 m ³
Eenvoudig bereikbaar	Ja
Bevestigingswijze	<ul style="list-style-type: none">Verlijmd, ingegoten, versmeerd
Identificatiemethode	Vaststelling zonder monsternamen

Verwijderen

- Zorg voor een veilig beheer. Vermijd het beschadigen van het asbestmateriaal. Controleer de toestand jaarlijks op wijzigingen.

- Eenvoudige handelingen: mag via doe-het-zelf of door werknemer(s) met opleidingsattest eenvoudige handelingen
Verwijderingvoorschriften volgens Codex over het welzijn op het werk Art. VI.3-54
- Eenvoudige handelingen: enkel door erkend asbestverwijderaar
Verwijderingvoorschriften volgens Codex over het welzijn op het werk Art. VI.3-54

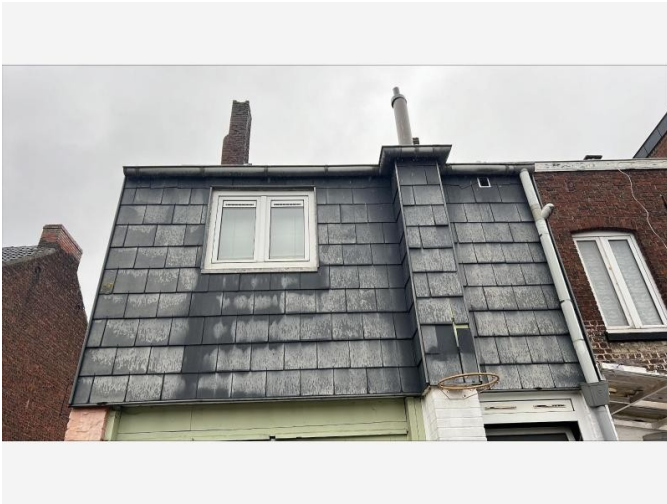
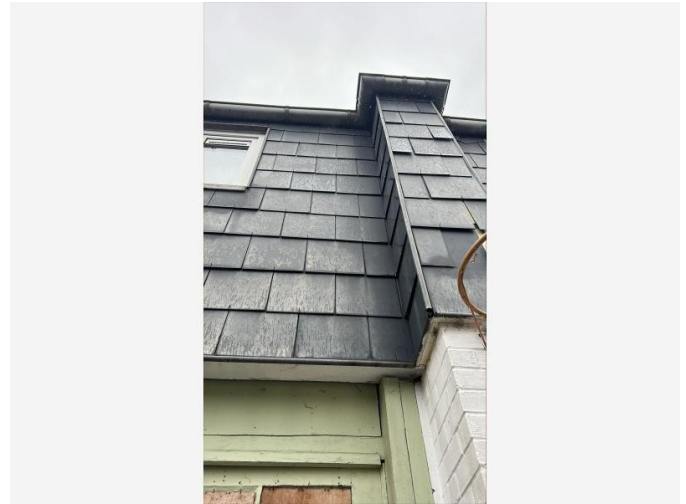
Overzichtsfoto

Detailfoto

Het asbestmateriaal valt onder de mijlpaal van 2034.

Eindbeoordeling materiaalrisico	Verhoogd materiaalrisico en/of verhoogde kans op vezelvrijgave
---------------------------------	--

Gebondenheid	Categorie 1: hechtgebonden in oorsprong
Asbestsoort (vezeltype)	Crocidoliet aanwezig
Asbestconcentratie	Laag (< 50%)
Afschermingsgraad van het gehele materiaal	Geheel of deels vrij aan de buitenlucht
Toestand van het materiaal	Matig beschadigd, matig verweerd

Beschrijving	Gevelleien
Omgeving	Buiten
Primaire drager	Wand buitenschil
Asbestmateriaal	Dak- en gevelbekleding - Lei, shingle
Bindmiddel van asbestmateriaal	Cement
Gebondenheid op basis van bindmiddel	Hecht
Hoeveelheid (oppervlakte - aantal)	• 15,00 m ² - 1 stuk
Totale oppervlakte	15,00 m ²
Eenvoudig bereikbaar	Ja

Verwijderen

- Zorg voor een veilig beheer. Vermijd het beschadigen van het asbestmateriaal. Controleer de toestand jaarlijks op wijzigingen.
- Hemelwater dat afspoelt van asbestcement daken of gevels kan asbestdeeltjes bevatten. Gebruik het enkel voor gesloten circuits (bv. spoelen toiletten). Reinig na het vervangen van het dak of de gevel de dakgoten en regenwaterput of -ton om asbesthoudend sediment of slib te verwijderen

- Eenvoudige handelingen: mag via doe-het-zelf of door werknemer(s) met opleidingsattest eenvoudige handelingen
Verwijderingvoorschriften volgens Codex over het welzijn op het werk Art. VI.3-54
- Eenvoudige handelingen: enkel door erkend asbestverwijderaar
Verwijderingvoorschriften volgens Codex over het welzijn op het werk Art. VI.3-54

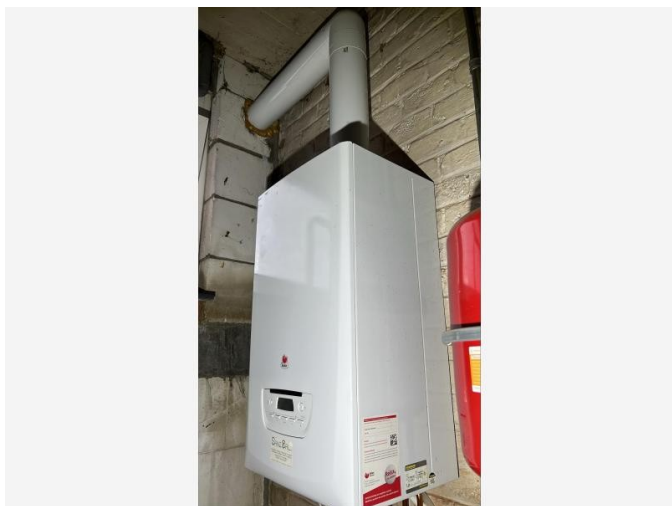
Verwarmingsketel dateert van na 2001

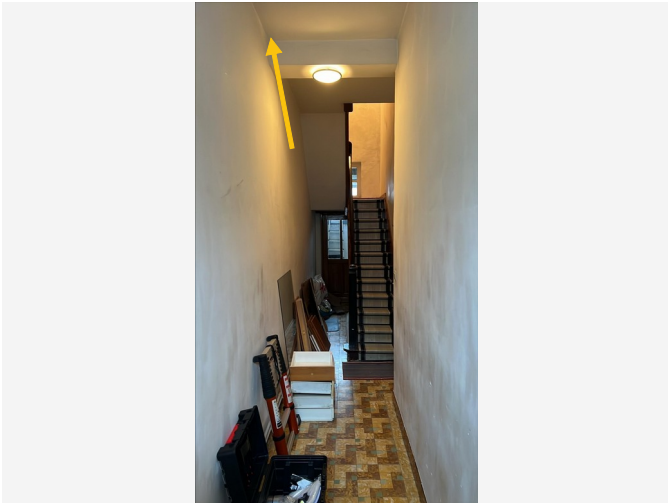
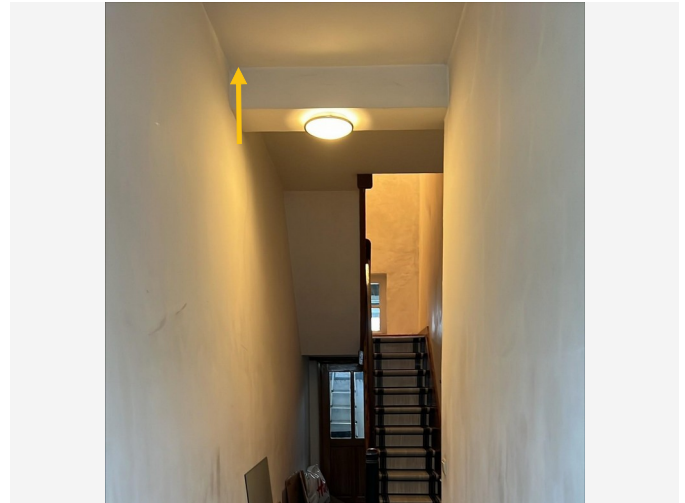
Fiche 4: Pleisterwerk plafond gang

Geen asbest

#	Type	Referentie	Resultaat
4.1	Puntmonster	002	Geen asbest

Beschrijving	Pleisterwerk plafond gang
Omgeving	Binnen
Primaire drager	Plafond
Bindmiddel van materiaal	Gips - kalk

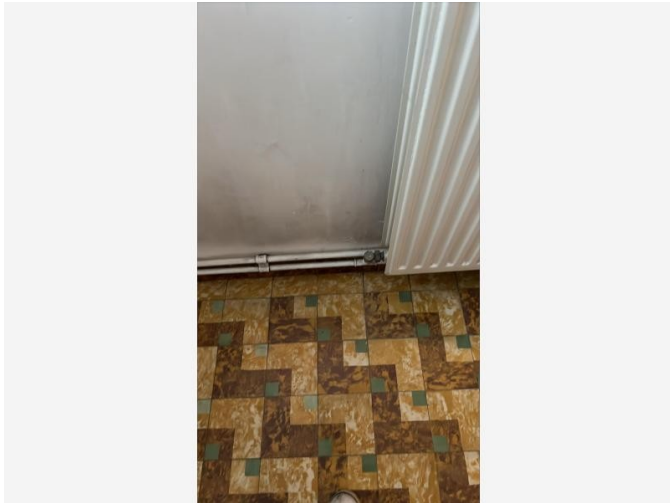
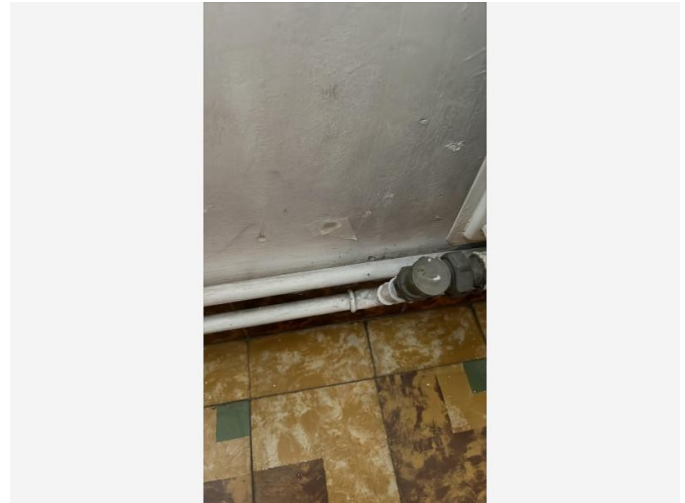
Geen asbest

#	Type	Referentie	Resultaat
5.1	Mengmonster	001	Geen asbest

Beschrijving	Pleisterwerk muren
Omgeving	Binnen
Primaire drager	Binnenwand
