# Asbestinventarisatetest

Ninoofsesteenweg 38, 1670 Pepingen

Attestnummer : 20240327-000309.000

## Niet-asbestveilig

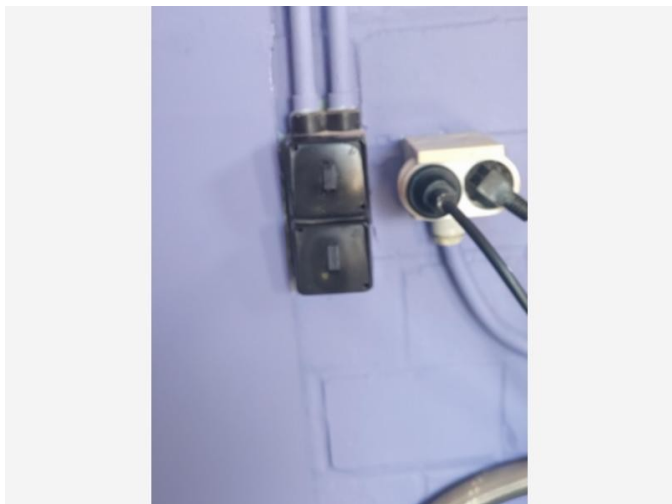
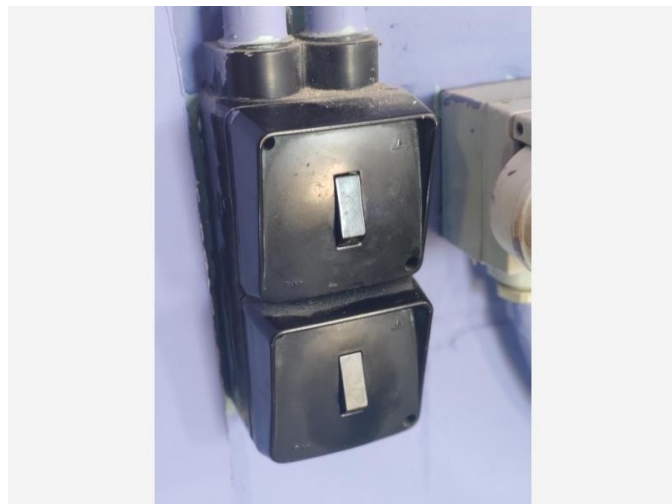
Eindbeoordeling materiaalrisico	Verhoogd materiaalrisico en/of verhoogde kans op vezelvrijgave
---------------------------------	--

Gebondenheid	Categorie 1: hechtgebonden in oorsprong
Asbestsoort (vezeltype)	Crocidoliet aanwezig
Asbestconcentratie	Laag (< 50%)
Afschermingsgraad van het gehele materiaal	Geheel of deels (ook) vrij aan de binnenlucht
Toestand van het materiaal	Licht beschadigd, licht verweerd. Intact materiaal type Pical – asbestboard of categorie III 'gebondenheid'

Beschrijving	Schakelaars
Omgeving	Binnen
Primaire drager	Communicatie en elektrische infrastructuur en uitrusting
Asbestmateriaal	Plaat, paneel, tablet - Type Bakeliet
Bindmiddel van asbestmateriaal	Kunststof of -hars
Gebondenheid op basis van bindmiddel	Hecht
Hoeveelheid (oppervlakte - dikte - aantal)	• 0,01 m <sup>2</sup> - 0,50 cm - 2 stuks
Totaal volume	< 0,001 m <sup>3</sup>
Eenvoudig bereikbaar	Ja
Bevestigingswijze	• Geschroefd
Identificatiemethode	Vaststelling zonder monsternamen

<b>Destructieve handeling voor identificatie</b>	Nee
<b>Opmerking</b>	Het betreft de zwarte schakelaars in de verwarmingsruimte.

Het asbestmateriaal valt onder de mijlpaal van 2040.

Verwijderen

- Zorg voor een veilig beheer. Vermijd het beschadigen van het asbestmateriaal. Controleer de toestand jaarlijks op wijzigingen.

- Eenvoudige handelingen: mag via doe-het-zelf of door werknemer(s) met opleidingsattest eenvoudige handelingen  
Verwijderingvoorschriften volgens Codex over het welzijn op het werk Art. VI.3-54
- Eenvoudige handelingen: enkel door erkend asbestverwijderaar  
Verwijderingvoorschriften volgens Codex over het welzijn op het werk Art. VI.3-54

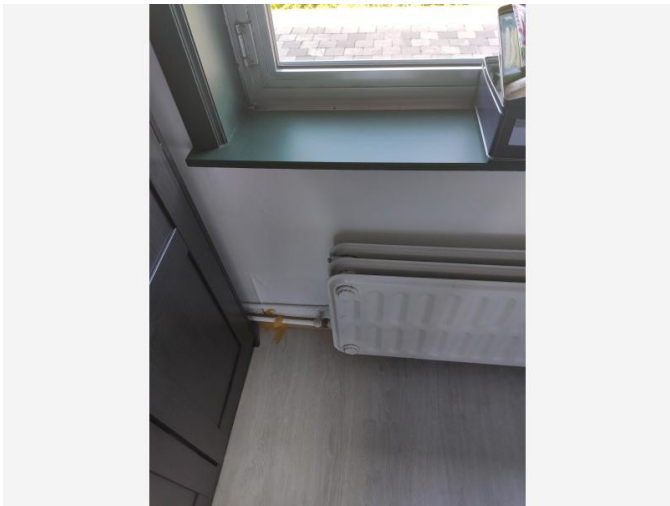
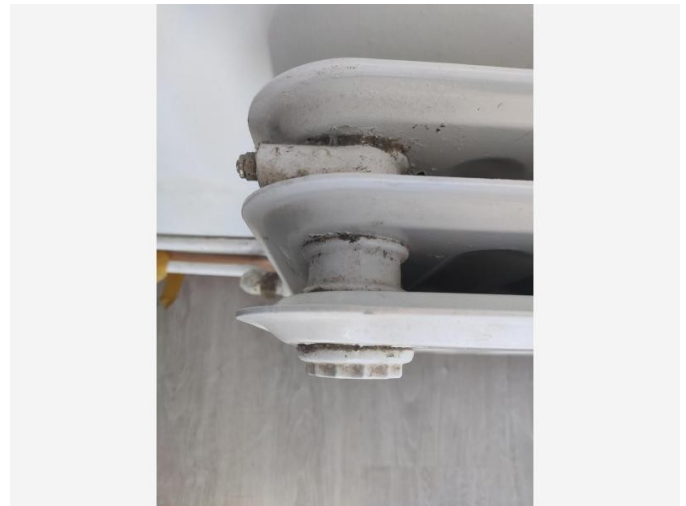
Eindbeoordeling materiaalrisico	Verhoogd materiaalrisico en/of verhoogde kans op vezelvrijgave
---------------------------------	--

Gebondenheid	Categorie 2: niet-hechtgebonden met matrix
Asbestsoort (vezeltype)	Crocidoliet aanwezig
Asbestconcentratie	Hoog ( $\geq 50\%$ )
Afschermingsgraad van het gehele materiaal	Enkel randen niet afgeschermd maar geen contact met binnenluchtstromen
Toestand van het materiaal	Matig beschadigd, matig verweerd

Beschrijving	Verwarmingen
Omgeving	Binnen
Primaire drager	HVAC infrastructuur en uitrusting
Asbestmateriaal	Pakking, dichting
Bindmiddel van asbestmateriaal	Karton - papier - viltachtig
Gebondenheid op basis van bindmiddel	Niet-hechtgebonden
Hoeveelheid (gewicht - aantal)	<ul style="list-style-type: none"><li>• 0,10 kg - 9 stuks</li></ul>
Totaal gewicht	0,90 kg
Eenvoudig bereikbaar	Ja
Bevestigingswijze	<ul style="list-style-type: none"><li>• Geklemd</li></ul>
Identificatiemethode	Vaststelling zonder monsternamen

<b>Destructieve handeling voor identificatie</b>	Nee
<b>Opmerking</b>	Het betreft alle verwarmingsinstallaties, uitgezonderd degene die in de veranda staat.

Het asbestmateriaal valt onder de mijlpaal van 2034.

Verwijderen

- Zorg voor een veilig beheer. Vermijd het beschadigen van het asbestmateriaal. Controleer de toestand jaarlijks op wijzigingen.

- Eenvoudige handelingen: mag via doe-het-zelf of door werknemer(s) met opleidingsattest eenvoudige handelingen  
Verwijderingvoorschriften volgens Codex over het welzijn op het werk Art. VI.3-54
- Eenvoudige handelingen: enkel door erkend asbestverwijderaar  
Verwijderingvoorschriften volgens Codex over het welzijn op het werk Art. VI.3-54

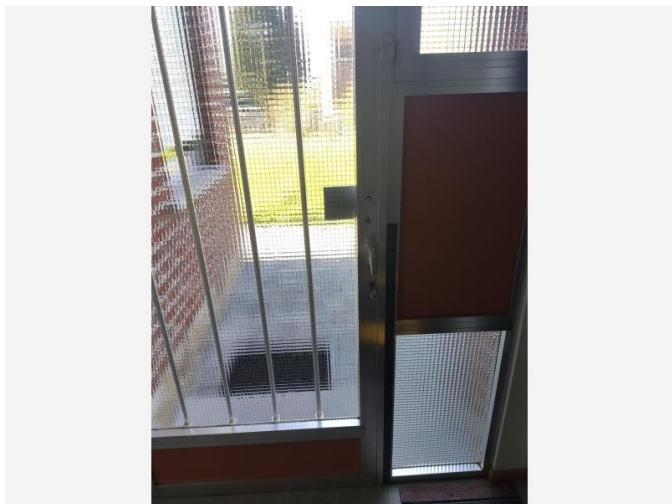
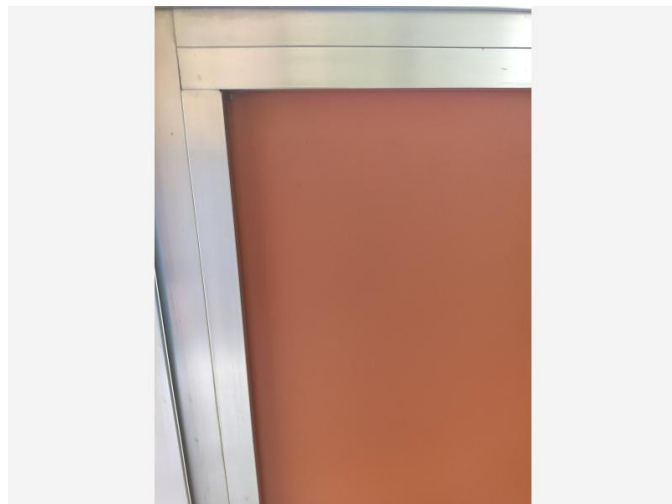
Eindbeoordeling materiaalrisico	Verhoogd materiaalrisico en/of verhoogde kans op vezelvrijgave
---------------------------------	--

Gebondenheid	Categorie 1: hechtgebonden in oorsprong
Asbestsoort (vezeltype)	Crocidoliet aanwezig
Asbestconcentratie	Laag (< 50%)
Afschermingsgraad van het gehele materiaal	Geheel of deels (ook) vrij aan de binnenlucht
Toestand van het materiaal	Licht beschadigd, licht verweerd. Intact materiaal type Pical – asbestboard of categorie III 'gebondenheid'

Beschrijving	Glasalplaten deuren
Omgeving	Binnen
Primaire drager	Wandopening verticaal (raam, deur, ...)
Asbestmateriaal	Plaat, paneel, tablet - Geëmailleerd, type Glasal
Bindmiddel van asbestmateriaal	Cement
Gebondenheid op basis van bindmiddel	Hecht
Hoeveelheid (oppervlakte - dikte - aantal)	• 0,50 m <sup>2</sup> - 1,00 cm - 4 stuks
Totaal volume	0,02 m <sup>3</sup>
Eenvoudig bereikbaar	Ja
Bevestigingswijze	• Geklemd
Identificatiemethode	Vaststelling zonder monsternamen

Het asbestmateriaal valt onder de mijlpaal van 2040.

Verwijderen

- Zorg voor een veilig beheer. Vermijd het beschadigen van het asbestmateriaal. Controleer de toestand jaarlijks op wijzigingen.

- Eenvoudige handelingen: mag via doe-het-zelf of door werknemer(s) met opleidingsattest eenvoudige handelingen  
Verwijderingvoorschriften volgens Codex over het welzijn op het werk Art. VI.3-54
- Eenvoudige handelingen: enkel door erkend asbestverwijderaar  
Verwijderingvoorschriften volgens Codex over het welzijn op het werk Art. VI.3-54

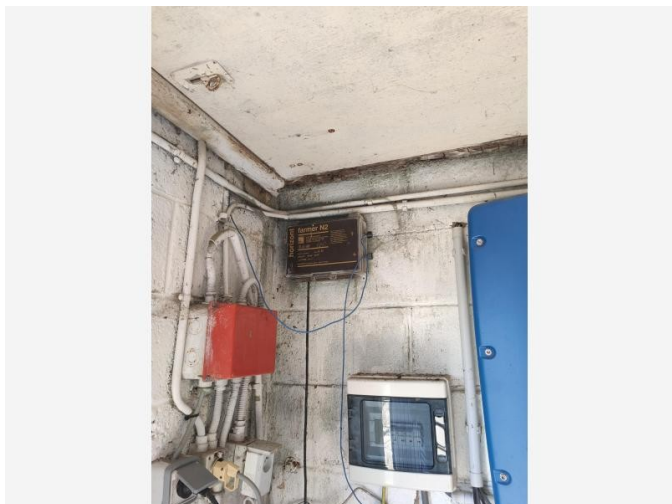
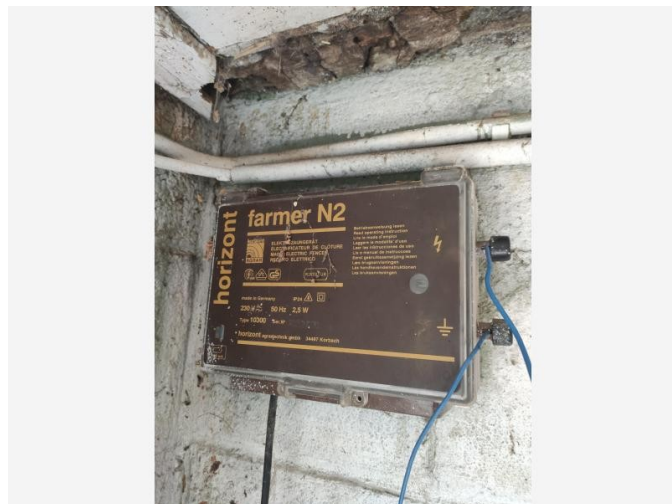
Eindbeoordeling materiaalrisico	Laag materiaalrisico en/of verlaagde kans op vezelvrijgave
---------------------------------	--

Gebondenheid	Categorie 1: hechtgebonden in oorsprong
Asbestsoort (vezeltype)	Crocidoliet aanwezig
Asbestconcentratie	Laag (< 50%)
Afschermingsgraad van het gehele materiaal	Geheel of deels (ook) vrij aan de binnenlucht
Toestand van het materiaal	Onbeschadigd, niet verweerd

Beschrijving	Installatie elektrische afsluiting
Omgeving	Binnen
Primaire drager	Communicatie en elektrische infrastructuur en uitrusting
Asbestmateriaal	Plaat, paneel, tablet - Type Bakeliet
Bindmiddel van asbestmateriaal	Kunststof of -hars
Gebondenheid op basis van bindmiddel	Hecht
Hoeveelheid (oppervlakte - dikte - aantal)	• 0,05 m <sup>2</sup> - 0,50 cm - 1 stuk
Totaal volume	< 0,001 m <sup>3</sup>
Eenvoudig bereikbaar	Ja
Bevestigingswijze	• Geschroefd
Identificatiemethode	Vaststelling zonder monsternamen

Het asbestmateriaal valt onder de mijlpaal van 2040.

Zorgvuldig beheren

- Zorg voor een veilig beheer. Vermijd het beschadigen van het asbestmateriaal. Controleer de toestand jaarlijks op wijzigingen.

- Eenvoudige handelingen: mag via doe-het-zelf of door werknemer(s) met opleidingsattest eenvoudige handelingen  
Verwijderingvoorschriften volgens Codex over het welzijn op het werk Art. VI.3-54
- Eenvoudige handelingen: enkel door erkend asbestverwijderaar  
Verwijderingvoorschriften volgens Codex over het welzijn op het werk Art. VI.3-54

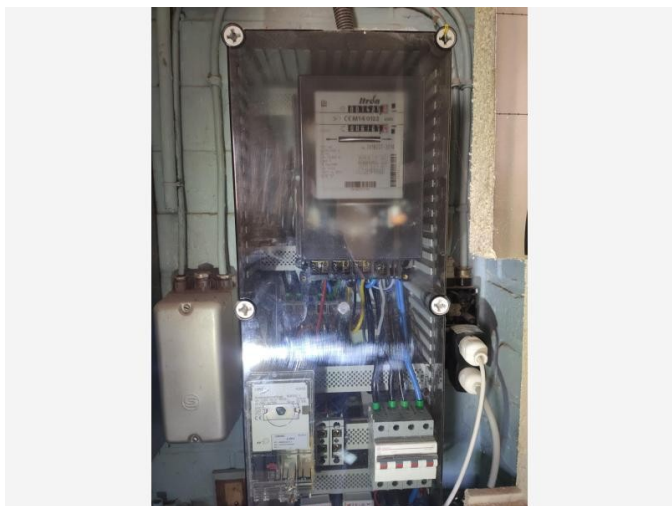
Teller is van 2014 (geen risicobouwjaar) en dus niet asbestverdacht.

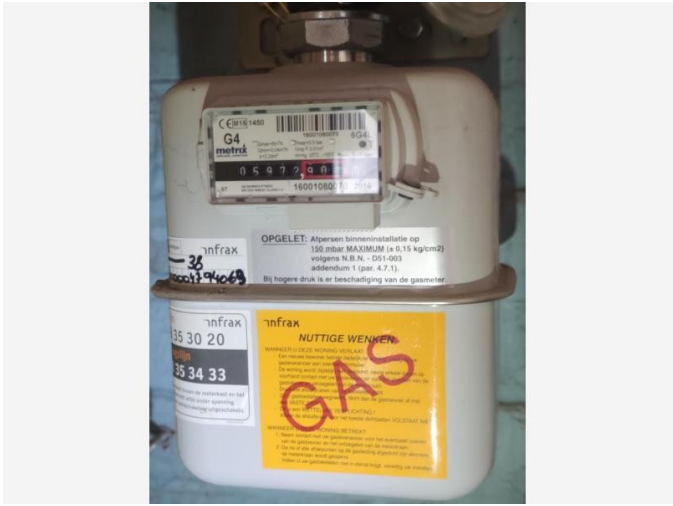
De gasteller is van 2016 en heeft dus geen risicobouwjaar.

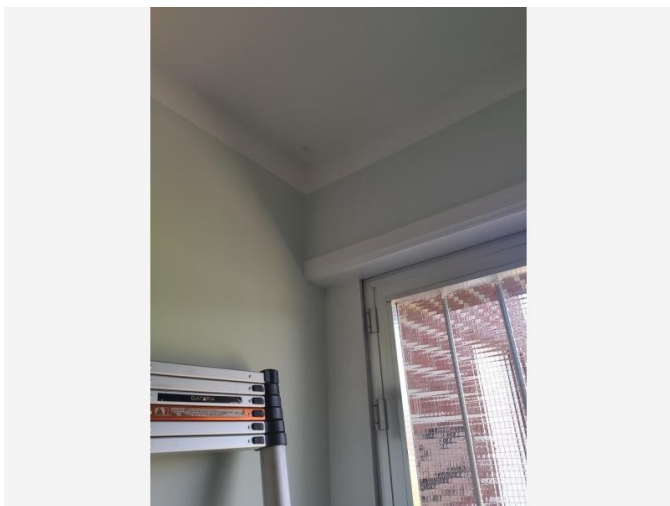
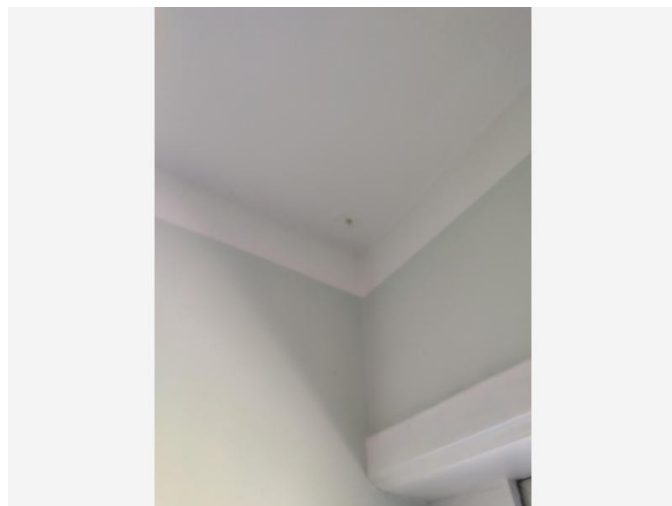
## Fiche 8: Pleisterwerk plafond

Geen asbest

#	Type	Referentie	Resultaat
8.1	Mengmonster	002	Geen asbest

Beschrijving	Pleisterwerk plafond
Omgeving	Binnen
Primaire drager	Plafond
Bindmiddel van materiaal	Gips - kalk

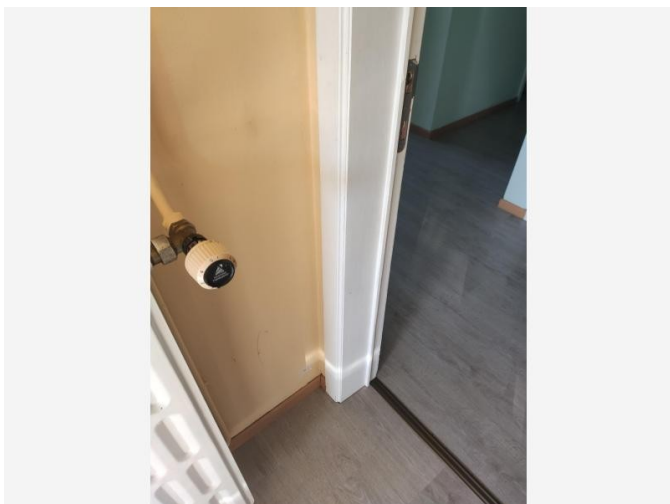
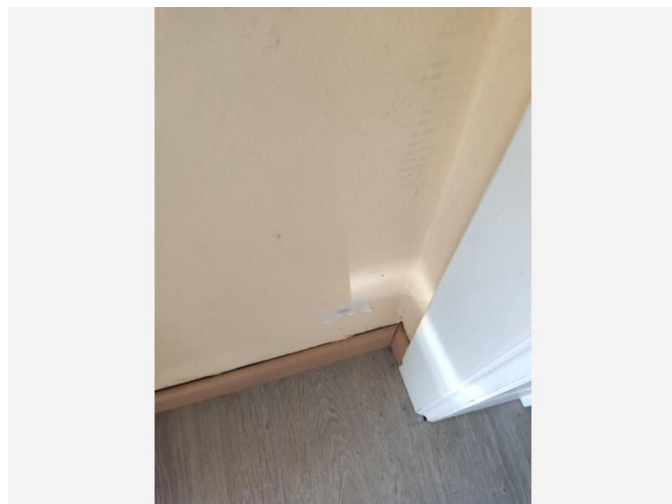
Geen asbest

#	Type	Referentie	Resultaat
9.1	Mengmonster	001	Geen asbest

Beschrijving	Pleisterwerk muren
Omgeving	Binnen
Primaire drager	Binnenwand
Bindmiddel van materiaal	Gips - kalk

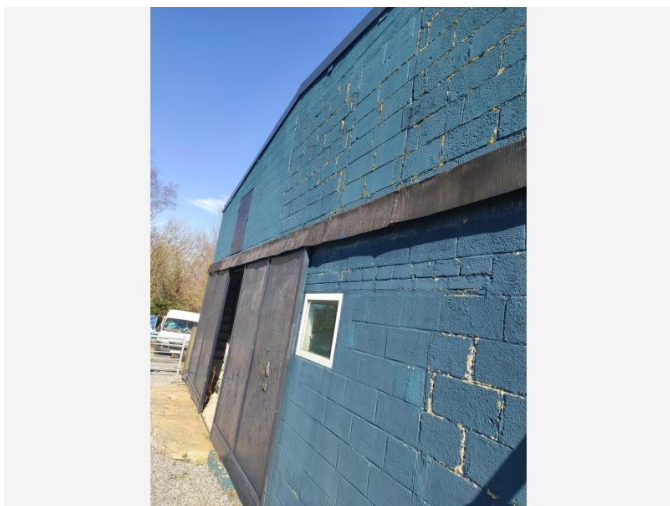
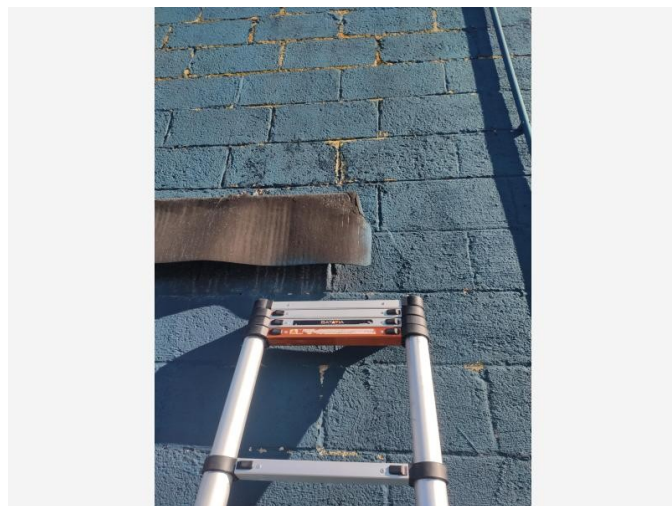
## Fiche 10: Roofing zijkant hangar

Geen asbest

#	Type	Referentie	Resultaat
10.1	Puntmonster	003	Geen asbest

Beschrijving	Roofing zijkant hangar
Omgeving	Buiten
Primaire drager	Wand buitenschil
Bindmiddel van materiaal	Bitumen (roofing, teer, asfalt)
