Asbestinventarisatetest

J. B. Woutersstraat 25, 1652 Beersel

Attestnummer : 20240401-000005.000

Uitgegeven op : 01.04.2024

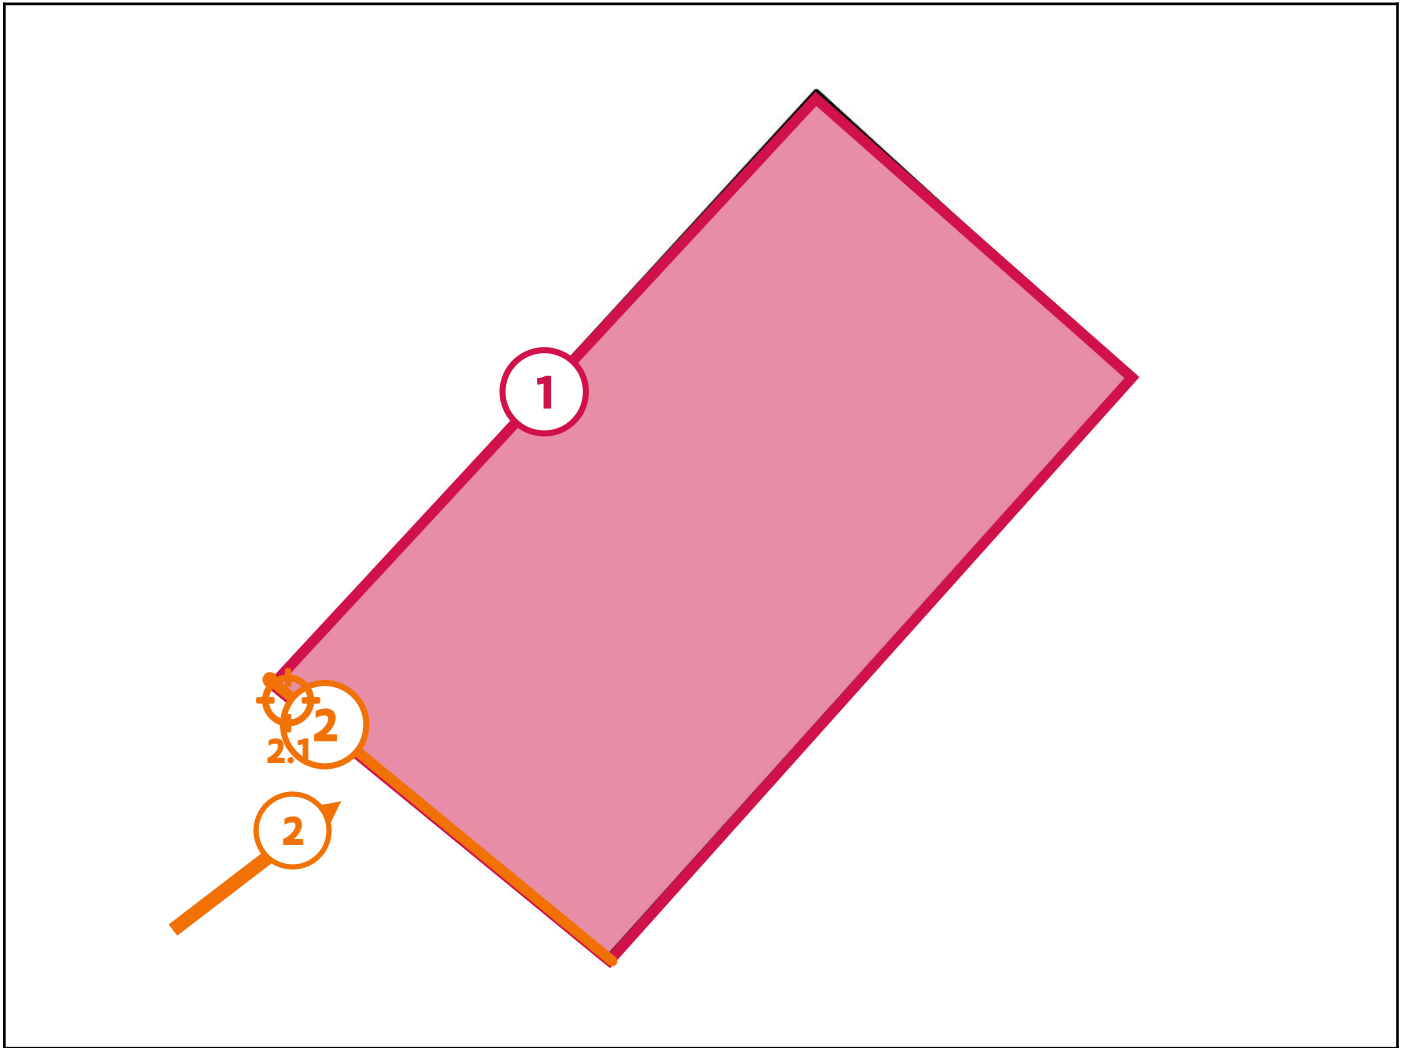
Plan 2.1: Bovernaanzicht

Beschrijving	Type	Actie
1. Dak garage	Asbestmateriaal	Dringend verwijderen
2. Cementplaat garage	Asbestmateriaal	Verwijderen
2.1 Code: 002	Puntmonster	-

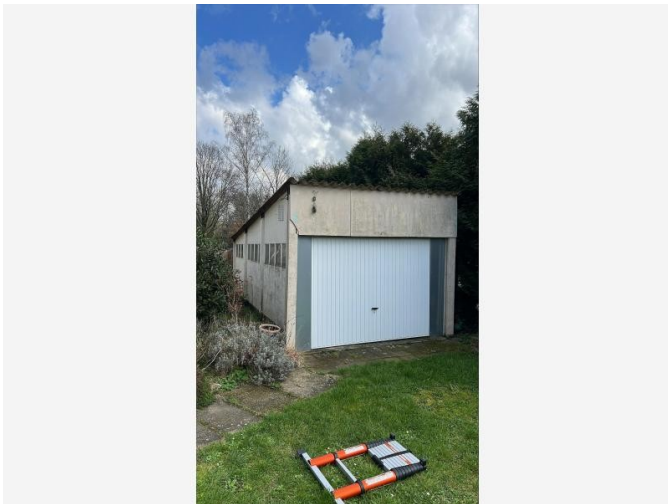
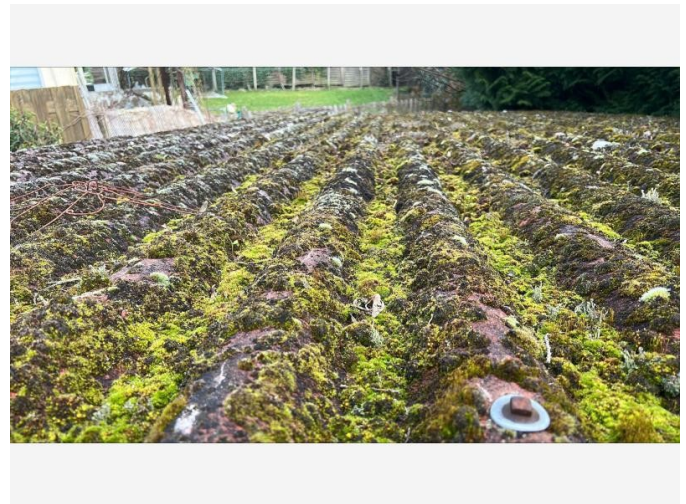
Conclusie

Actie

Het asbestmateriaal valt onder de mijlpaal van 2034.

Dringend verwijderen

Eindbeoordeling materiaalrisico	Hoog materiaalrisico en/of hoge kans op vezelvrijgave
---------------------------------	---

Gebondenheid	Categorie 1: hechtgebonden in oorsprong
Asbestsoort (vezeltype)	Crocidoliet aanwezig
Asbestconcentratie	Laag (< 50%)
Afschermingsgraad van het gehele materiaal	Geheel of deels (ook) vrij aan de binnenlucht
Toestand van het materiaal	Matig beschadigd, matig verweerd

Beschrijving	Dak garage
Omgeving	Grenst aan binnen- en buitenlucht
Primaire drager	Schuin dak
Asbestmateriaal	Dak- en gevelbekleding - Golfplaat
Bindmiddel van asbestmateriaal	Cement
Gebondenheid op basis van bindmiddel	Hecht
Hoeveelheid (oppervlakte - aantal)	<ul style="list-style-type: none">• 12,00 m² - 1 stuk
Totale oppervlakte	12,00 m ²
Eenvoudig bereikbaar	Ja
Bevestigingswijze	<ul style="list-style-type: none">• Geschroefd
Identificatiemethode	Vaststelling zonder monsternamen

- Zorg voor een veilig beheer. Vermijd het beschadigen van het asbestmateriaal. Controleer de toestand jaarlijks op wijzigingen.

- Eenvoudige handelingen: mag via doe-het-zelf of door werknemer(s) met opleidingsattest eenvoudige handelingen
Verwijderingvoorschriften volgens Codex over het welzijn op het werk Art. VI.3-54
- Eenvoudige handelingen: enkel door erkend asbestverwijderaar
Verwijderingvoorschriften volgens Codex over het welzijn op het werk Art. VI.3-54

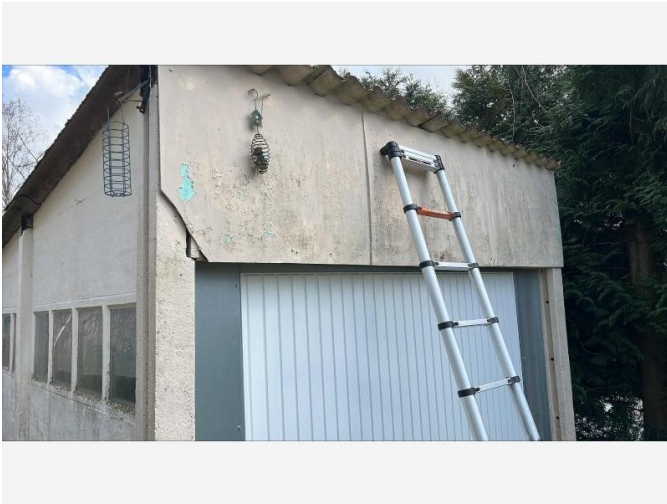
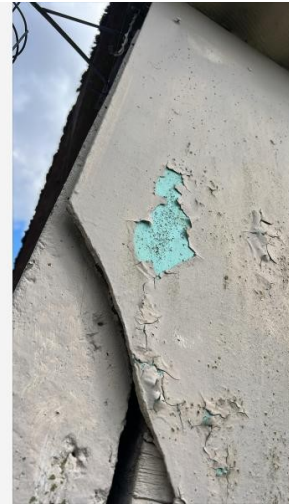
Conclusie

Actie

Het asbestmateriaal valt onder de mijlpaal van 2034.

Verwijderen

Eindbeoordeling materiaalrisico	Verhoogd materiaalrisico en/of verhoogde kans op vezelvrijgave
---------------------------------	--

Gebondenheid	Categorie 1: hechtgebonden in oorsprong
Asbestsoort (vezeltype)	Crocidoliet aanwezig
Asbestconcentratie	Laag (< 50%)
Afschermingsgraad van het gehele materiaal	Geheel of deels vrij aan de buitenlucht
Toestand van het materiaal	Matig beschadigd, matig verweerd

#	Type	Referentie	Resultaat
2.1	Puntmonster	002	Chrysotiel, Crocidoliet

Beschrijving	Cementplaat garage
Omgeving	Grenst aan binnen- en buitenlucht
Primaire drager	Wand buitenschil
Asbestmateriaal	Dak- en gevelbekleding - Plaat
Bindmiddel van asbestmateriaal	Cement
Gebondenheid op basis van bindmiddel	Hecht
Hoeveelheid (oppervlakte - dikte - aantal)	• 5,50 m ² - 1,00 cm - 1 stuk
Totaal volume	0,055 m ³

- Zorg voor een veilig beheer. Vermijd het beschadigen van het asbestmateriaal. Controleer de toestand jaarlijks op wijzigingen.

- Eenvoudige handelingen: mag via doe-het-zelf of door werknemer(s) met opleidingsattest eenvoudige handelingen
Verwijderingvoorschriften volgens Codex over het welzijn op het werk Art. VI.3-54
- Eenvoudige handelingen: enkel door erkend asbestverwijderaar
Verwijderingvoorschriften volgens Codex over het welzijn op het werk Art. VI.3-54

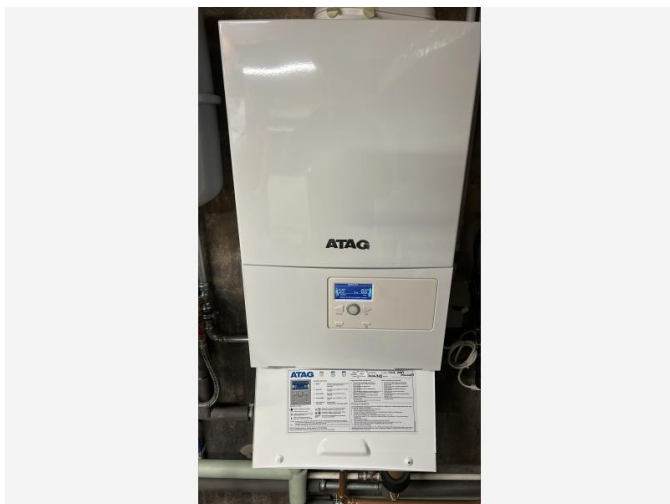
Vrije foto

Verwarmingsketel van 2023 (geen risicobouwjaar) : niet-asbestverdacht.

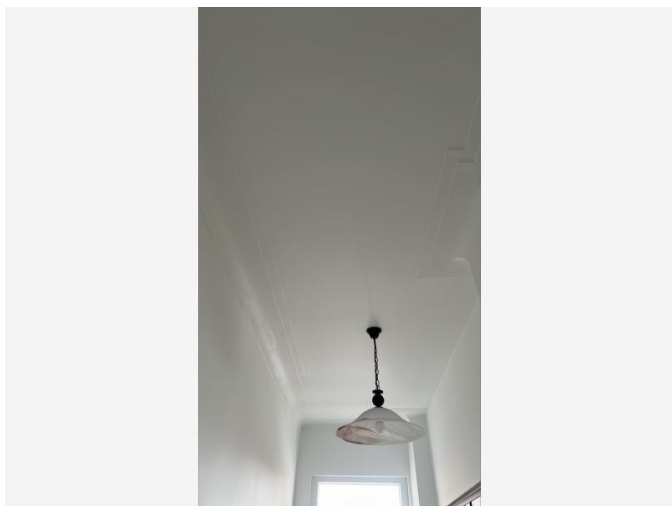
Vrije foto

valsplafond in volledig woning

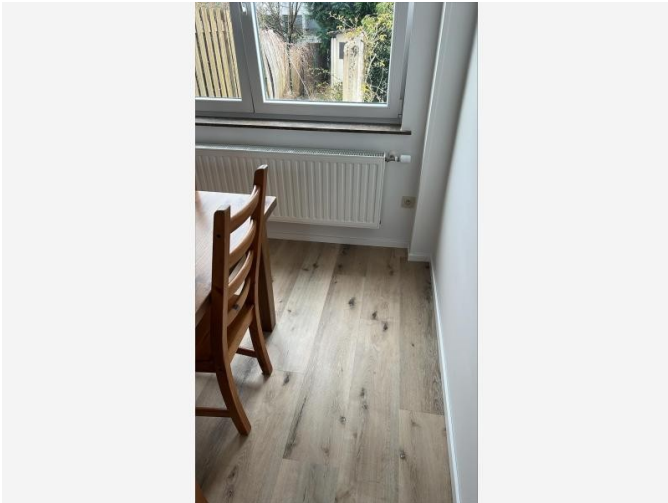
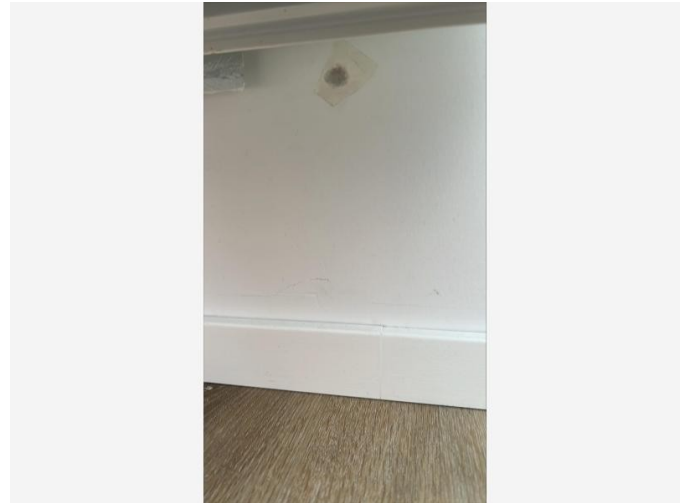
Conclusie

Geen asbest

#	Type	Referentie	Resultaat
5.1	Mengmonster	001	Geen asbest

Beschrijving	Pleisterwerk muren
Omgeving	Binnen
Primaire drager	Binnenwand
