# Asbestinventarisatetest

Molenstraat 49, 1570 Galmaarden

Attestnummer : 20240209-000085.000

## Niet-asbestveilig

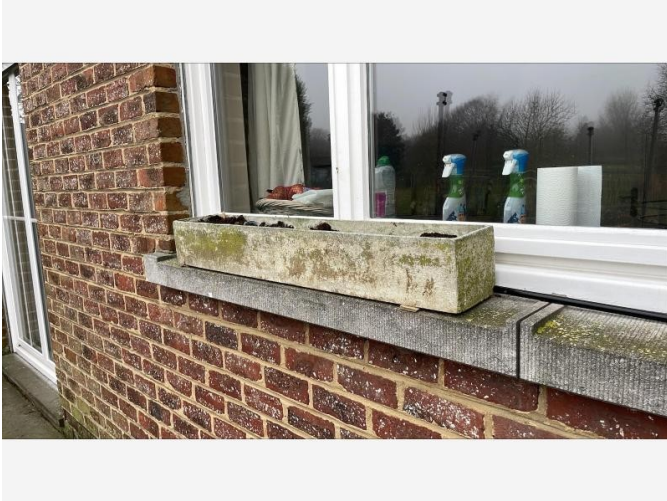
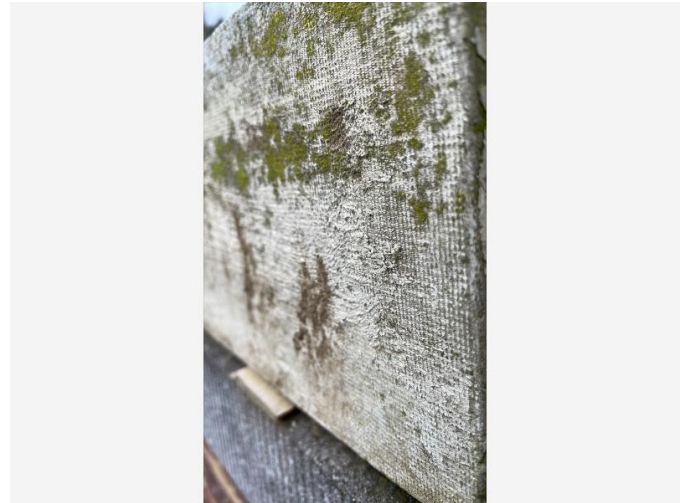
Het asbestmateriaal valt onder de mijlpaal van 2040.

**Dringend verwijderen**

- Verwijder het asbestafval.

- Eenvoudige handelingen: mag via doe-het-zelf of door werknemer(s) met opleidingsattest eenvoudige handelingen  
Deze bloembak mag verwijderd worden via doe-het-zelf.

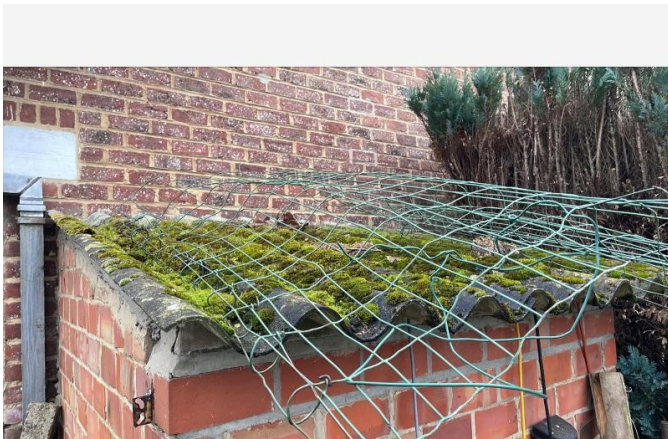
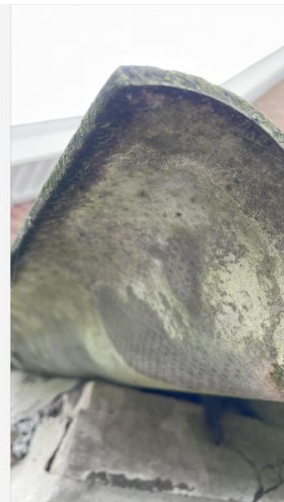
Het asbestmateriaal valt onder de mijlpaal van 2034.

Verwijderen

Eindbeoordeling materiaalrisico	Verhoogd materiaalrisico en/of verhoogde kans op vezelvrijgave
---------------------------------	----------------------------------------------------------------

Gebondenheid	Categorie 1: hechtgebonden in oorsprong
Asbestsoort (vezeltype)	Crocidoliet aanwezig
Asbestconcentratie	Laag (< 50%)
Afschermingsgraad van het gehele materiaal	Geheel of deels vrij aan de buitenlucht
Toestand van het materiaal	Matig beschadigd, matig verweerd

Beschrijving	Golfplaten achterkant woning
Omgeving	Buiten
Primaire drager	Schuin dak
Asbestmateriaal	Dak- en gevelbekleding - Golfplaat
Bindmiddel van asbestmateriaal	Cement
Gebondenheid op basis van bindmiddel	Hecht
Hoeveelheid (oppervlakte - aantal)	• 2,50 m <sup>2</sup> - 1 stuk
Totale oppervlakte	2,50 m <sup>2</sup>
Eenvoudig bereikbaar	Ja

- Zorg voor een veilig beheer. Vermijd het beschadigen van het asbestmateriaal. Controleer de toestand jaarlijks op wijzigingen.
- Verwijder dit asbestmateriaal zo snel mogelijk. Volg de toestand goed op.
- Hemelwater dat afspoelt van asbestcement daken of gevels kan asbestdeeltjes bevatten. Gebruik het enkel voor gesloten circuits (bv. spoelen toiletten). Reinig na het vervangen van het dak of de gevel de dakgoten en regenwaterput of -ton om asbesthoudend sediment of slib te verwijderen

- Eenvoudige handelingen: mag via doe-het-zelf of door werknemer(s) met opleidingsattest eenvoudige handelingen  
Deze hechtgebonden buitentoepassing mag verwijderd worden via doe-het-zelf of door werknemer(s) met opleidingsattest eenvoudige handelingen.

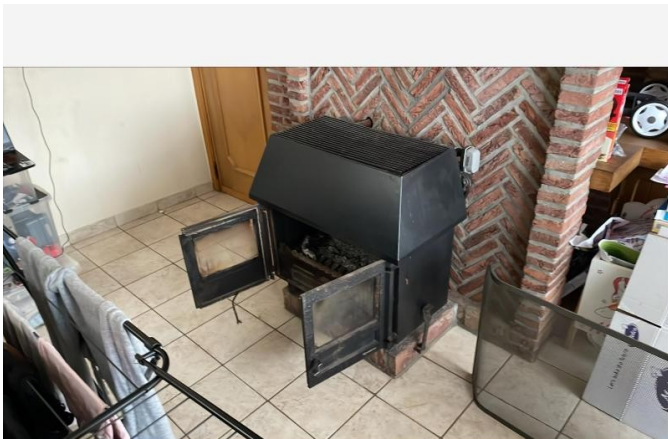
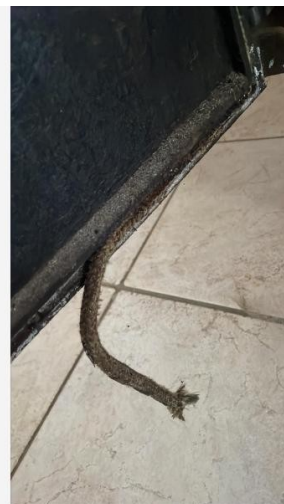
Het asbestmateriaal valt onder de mijlpaal van 2034.

Verwijderen

Eindbeoordeling materiaalrisico	Verhoogd materiaalrisico en/of verhoogde kans op vezelvrijgave
---------------------------------	----------------------------------------------------------------

Gebondenheid	Categorie 3: niet-hechtgebonden met weinig of geen matrix
Asbestsoort (vezeltype)	Alleen chrysotiel
Asbestconcentratie	Hoog ( $\geq 50\%$ )
Afschermingsgraad van het gehele materiaal	Enkel randen niet afgeschermd maar geen contact met binnenluchtstromen
Toestand van het materiaal	Matig beschadigd, matig verweerd

Beschrijving	Kachelkoord
Omgeving	Binnen
Primaire drager	Ruimteverwarming
Asbestmateriaal	Koord, lint, band, strip
Bindmiddel van asbestmateriaal	Weinig of geen bindmiddel (textiel, bevloking, ...)
Gebondenheid op basis van bindmiddel	Niet-hechtgebonden
Hoeveelheid (lengte - omtrek - aantal)	<ul style="list-style-type: none"><li>• 1,00 m - 1,00 cm - 1 stuk</li></ul>
Totale oppervlakte	0,01 m <sup>2</sup>
Eenvoudig bereikbaar	Ja
Bevestigingswijze	<ul style="list-style-type: none"><li>• Geklemd</li><li>• Verlijmd, ingegoten, versmeerd</li></ul>

- Verwijder dit asbestmateriaal zo snel mogelijk. Volg de toestand goed op.

- Eenvoudige handelingen: mag via doe-het-zelf of door werknemer(s) met opleidingsattest eenvoudige handelingen  
Deze toepassing mag verwijderd worden via doe-het-zelf of door werknemer(s) met opleidingsattest eenvoudige handelingen.

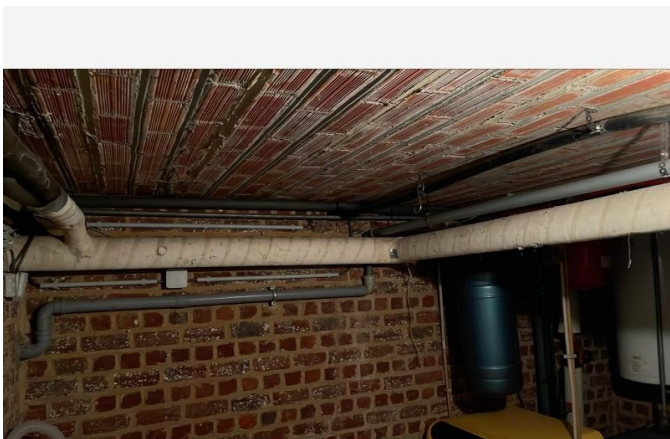
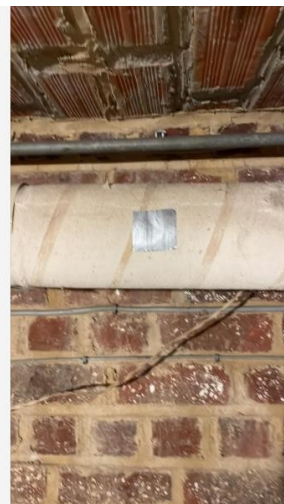
Het asbestmateriaal valt onder de mijlpaal van 2034.

[Verwijderen](#)

Eindbeoordeling materiaalrisico	Verhoogd materiaalrisico en/of verhoogde kans op vezelvrijgave
---------------------------------	----------------------------------------------------------------

Gebondenheid	Categorie 2: niet-hechtgebonden met matrix
Asbestsoort (vezeltype)	Amfibool aanwezig, uitgezonderd crocidoliet
Asbestconcentratie	Hoog ( $\geq 50\%$ )
Afschermingsgraad van het gehele materiaal	Geheel of deels (ook) vrij aan de binnenlucht
Toestand van het materiaal	Licht beschadigd, licht verweerd. Intact materiaal type Pical – asbestboard of categorie III 'gebondenheid'

#	Type	Referentie	Resultaat
4.1	Mengmonster	0677987AK	Amosiet
4.2	Mengmonster	0677988AK	Amosiet

Beschrijving	Thermische isolatie buizen recht en bocht
Omgeving	Binnen
Primaire drager	HVAC infrastructuur en uitrusting
Asbestmateriaal	In-situ afwerkingslagen - Thermische isolatie
Bindmiddel van asbestmateriaal	Gips - kalk
Gebondenheid op basis van bindmiddel	Niet-hechtgebonden

- Verwijder dit asbestmateriaal zo snel mogelijk. Volg de toestand goed op.

- Couveuzesak (erkend asbestverwijderaar)  
Thermische isolatie mag enkel verwijderd worden door een erkend asbestverwijderaar. Deze zal op basis van vaststelling en expertise de juiste verwijdermethode bepalen.
- Hermetische zone (erkend asbestverwijderaar)  
Thermische isolatie mag enkel verwijderd worden door een erkend asbestverwijderaar. Deze zal op basis van vaststelling en expertise de juiste verwijdermethode bepalen.

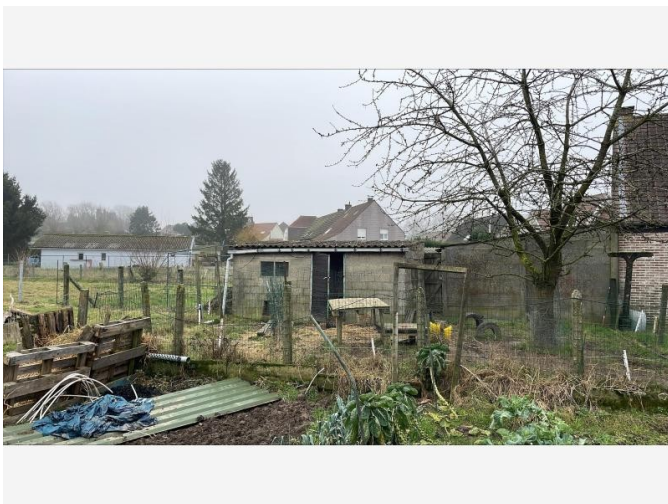
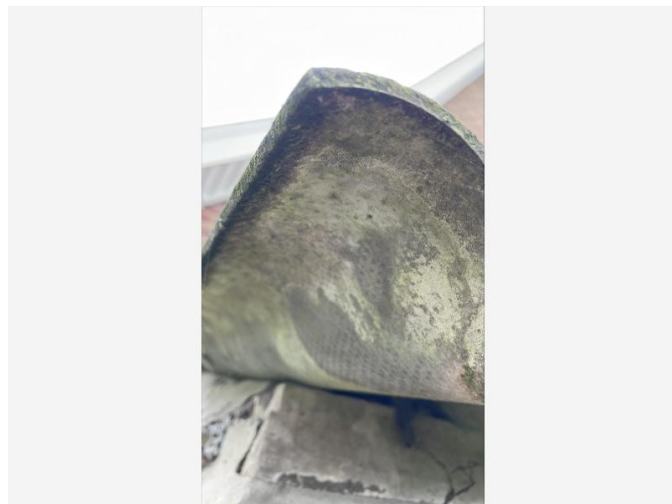
Het asbestmateriaal valt onder de mijlpaal van 2034.

Verwijderen

Eindbeoordeling materiaalrisico	Verhoogd materiaalrisico en/of verhoogde kans op vezelvrijgave
---------------------------------	----------------------------------------------------------------

Gebondenheid	Categorie 1: hechtgebonden in oorsprong
Asbestsoort (vezeltype)	Crocidoliet aanwezig
Asbestconcentratie	Laag (< 50%)
Afschermingsgraad van het gehele materiaal	Geheel of deels vrij aan de buitenlucht
Toestand van het materiaal	Matig beschadigd, matig verweerd

Beschrijving	Golfplaten bijgebouw
Omgeving	Buiten
Primaire drager	Schuin dak
Asbestmateriaal	Dak- en gevelbekleding - Golfplaat
Bindmiddel van asbestmateriaal	Cement
Gebondenheid op basis van bindmiddel	Hecht
Hoeveelheid (oppervlakte - aantal)	• 8,00 m <sup>2</sup> - 1 stuk
Totale oppervlakte	8,00 m <sup>2</sup>
Eenvoudig bereikbaar	Ja

- Zorg voor een veilig beheer. Vermijd het beschadigen van het asbestmateriaal. Controleer de toestand jaarlijks op wijzigingen.
- Verwijder dit asbestmateriaal zo snel mogelijk. Volg de toestand goed op.
- Hemelwater dat afspoelt van asbestcement daken of gevels kan asbestdeeltjes bevatten. Gebruik het enkel voor gesloten circuits (bv. spoelen toiletten). Reinig na het vervangen van het dak of de gevel de dakgoten en regenwaterput of -ton om asbesthoudend sediment of slib te verwijderen

- Eenvoudige handelingen: mag via doe-het-zelf of door werknemer(s) met opleidingsattest eenvoudige handelingen  
Deze hechtgebonden buitentoepassing mag verwijderd worden via doe-het-zelf of door werknemer(s) met opleidingsattest eenvoudige handelingen.

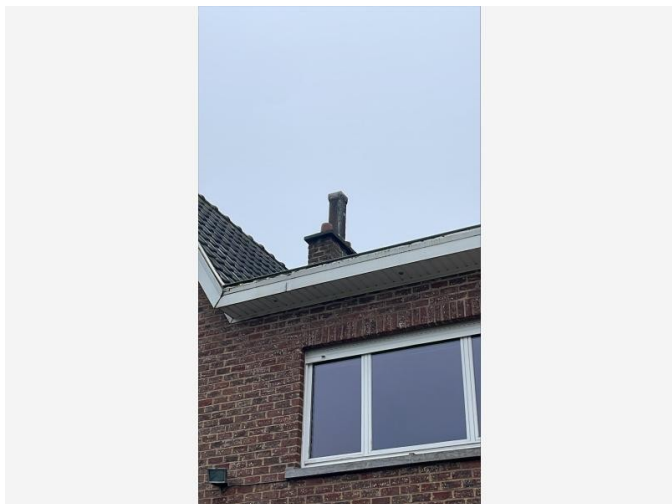
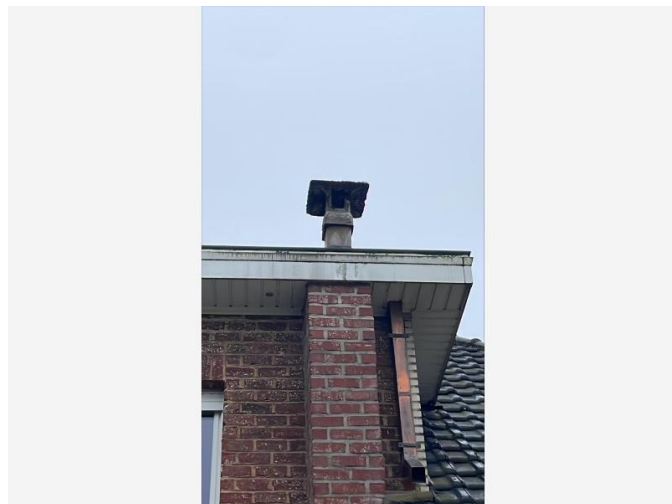
Het asbestmateriaal valt onder de mijlpaal van 2034.

**Verwijderen**

Eindbeoordeling materiaalrisico	Verhoogd materiaalrisico en/of verhoogde kans op vezelvrijgave
---------------------------------	----------------------------------------------------------------

Gebondenheid	Categorie 1: hechtgebonden in oorsprong
Asbestsoort (vezeltype)	Crocidoliet aanwezig
Asbestconcentratie	Laag (< 50%)
Afschermingsgraad van het gehele materiaal	Geheel of deels vrij aan de buitenlucht
Toestand van het materiaal	Matig beschadigd, matig verweerd

Beschrijving	Schouw in vezelcement
Omgeving	Buiten
Primaire drager	Schuin dak
Asbestmateriaal	Rookgaskanaal
Bindmiddel van asbestmateriaal	Cement
Gebondenheid op basis van bindmiddel	Hecht
Hoeveelheid (lengte - omtrek - dikte - aantal)	<ul style="list-style-type: none"><li>• 1,00 m - 50,00 cm - 2,97 cm - 2 stuks</li></ul>
Totaal volume	0,03 m <sup>3</sup>
Eenvoudig bereikbaar	Ja
Bevestigingswijze	<ul style="list-style-type: none"><li>• Verlijmd, ingegoten, versmeerd</li></ul>
Identificatiemethode	Vaststelling zonder monsternamen

- Zorg voor een veilig beheer. Vermijd het beschadigen van het asbestmateriaal. Controleer de toestand jaarlijks op wijzigingen.
- Verwijder dit asbestmateriaal zo snel mogelijk. Volg de toestand goed op.

- Eenvoudige handelingen: enkel door erkend asbestverwijderaar  
Deze toepassing mag verwijderd worden door een erkend asbestverwijderaar.

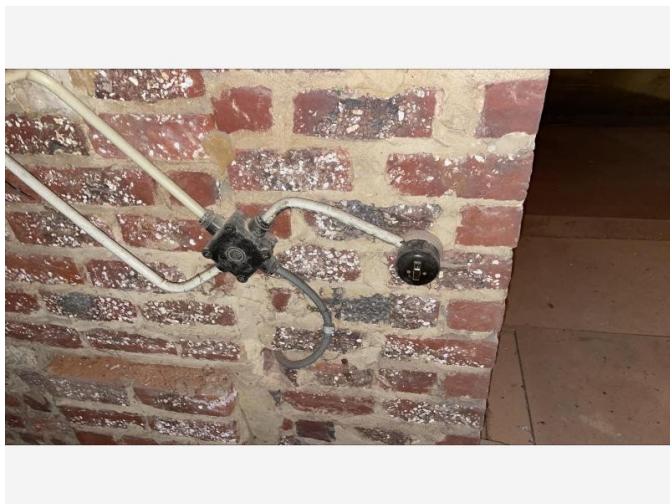
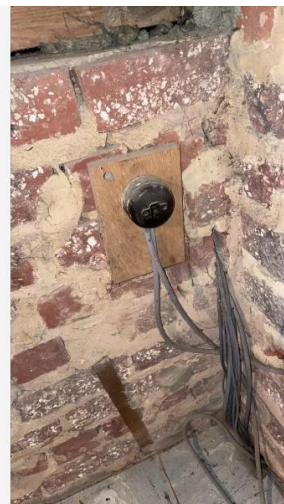
Het asbestmateriaal valt onder de mijlpaal van 2040.

Zorgvuldig beheren

Eindbeoordeling materiaalrisico	Laag materiaalrisico en/of verlaagde kans op vezelvrijgave
---------------------------------	------------------------------------------------------------

Gebondenheid	Categorie 1: hechtgebonden in oorsprong
Asbestsoort (vezeltype)	Crocidoliet aanwezig
Asbestconcentratie	Laag (< 50%)
Afschermingsgraad van het gehele materiaal	Geheel of deels (ook) vrij aan de binnenlucht
Toestand van het materiaal	Onbeschadigd, niet verweerd

Beschrijving	Bakelieten toepassingen zolder
Omgeving	Binnen
Primaire drager	Communicatie en elektrische infrastructuur en uitrusting
Asbestmateriaal	Bakeliet omhulsel
Bindmiddel van asbestmateriaal	Kunststof of -hars
Gebondenheid op basis van bindmiddel	Hecht
Hoeveelheid (gewicht - aantal)	<ul style="list-style-type: none"><li>1,00 kg - 3 stuks</li></ul>
Totaal gewicht	3,00 kg
Eenvoudig bereikbaar	Ja
Bevestigingswijze	<ul style="list-style-type: none"><li>Geschroefd</li></ul>

- Zorg voor een veilig beheer. Vermijd het beschadigen van het asbestmateriaal. Controleer de toestand jaarlijks op wijzigingen.
- Zorg voor een veilig beheer en verwijder dit asbestmateriaal wanneer het bij werken eenvoudig bereikbaar wordt. Controleer de toestand jaarlijks op wijzigingen.

- Eenvoudige handelingen: mag via doe-het-zelf of door werknemer(s) met opleidingsattest eenvoudige handelingen  
Hechtgebonden toepassing binnen, deze mag verwijderd worden door werknemer(s) met opleidingsattest eenvoudige handelingen.

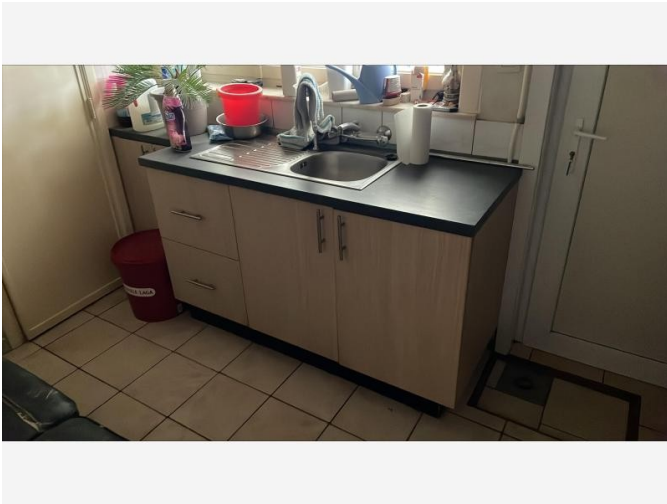
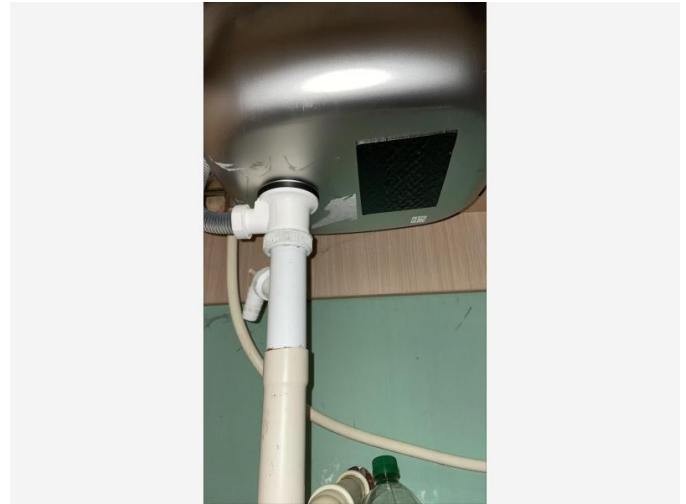
Het asbestmateriaal valt onder de mijlpaal van 2040.

Zorgvuldig beheren

Eindbeoordeling materiaalrisico	Laag materiaalrisico en/of verlaagde kans op vezelvrijgave
---------------------------------	------------------------------------------------------------

Gebondenheid	Categorie 1: hechtgebonden in oorsprong
Asbestsoort (vezeltype)	Crocidoliet aanwezig
Asbestconcentratie	Laag (< 50%)
Afschermingsgraad van het gehele materiaal	Geheel of deels (ook) vrij aan de binnenlucht
Toestand van het materiaal	Onbeschadigd, niet verweerd

Beschrijving	Dreunplaatje lavabo
Omgeving	Binnen
Primaire drager	Sanitaire infrastructuur en uitrusting (toe- en afvoer)
Asbestmateriaal	Dreunplaatje
Bindmiddel van asbestmateriaal	Bitumen (roofing, teer, asfalt)
Gebondenheid op basis van bindmiddel	Hecht
Hoeveelheid (gewicht - aantal)	<ul style="list-style-type: none"><li>0,20 kg - 1 stuk</li></ul>
Totaal gewicht	0,20 kg
Eenvoudig bereikbaar	Ja
Bevestigingswijze	<ul style="list-style-type: none"><li>Verlijmd, ingegoten, versmeerd</li></ul>
Identificatiemethode	Vaststelling zonder monsternamen

- Zorg voor een veilig beheer. Vermijd het beschadigen van het asbestmateriaal. Controleer de toestand jaarlijks op wijzigingen.
- Zorg voor een veilig beheer en verwijder dit asbestmateriaal wanneer het bij werken eenvoudig bereikbaar wordt. Controleer de toestand jaarlijks op wijzigingen.

- Eenvoudige handelingen: enkel door erkend asbestverwijderaar  
Deze toepassing mag enkel verwijderd worden door erkend asbestverwijderaar, tenzij volledige spoelbak vervangen wordt.

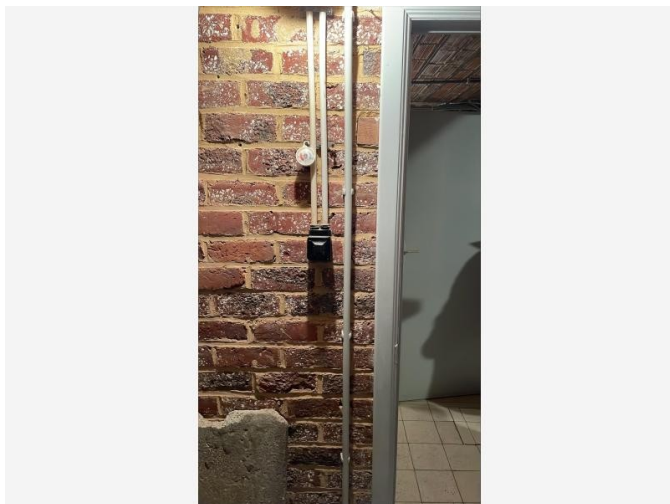
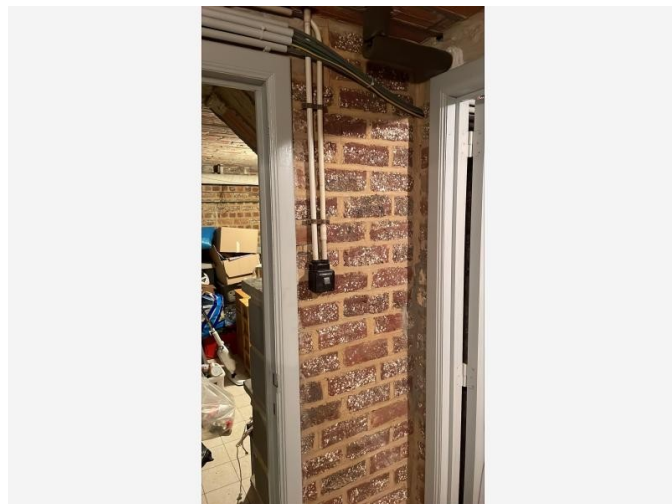
Het asbestmateriaal valt onder de mijlpaal van 2040.

Zorgvuldig beheren

Eindbeoordeling materiaalrisico	Laag materiaalrisico en/of verlaagde kans op vezelvrijgave
---------------------------------	------------------------------------------------------------

Gebondenheid	Categorie 1: hechtgebonden in oorsprong
Asbestsoort (vezeltype)	Crocidoliet aanwezig
Asbestconcentratie	Laag (< 50%)
Afschermingsgraad van het gehele materiaal	Geheel of deels (ook) vrij aan de binnenlucht
Toestand van het materiaal	Onbeschadigd, niet verweerd

Beschrijving	Bakelieten toepassingen kelder
Omgeving	Binnen
Primaire drager	Communicatie en elektrische infrastructuur en uitrusting
Asbestmateriaal	Bakeliet omhulsel
Bindmiddel van asbestmateriaal	Kunststof of -hars
Gebondenheid op basis van bindmiddel	Hecht
Hoeveelheid (gewicht - aantal)	<ul style="list-style-type: none"><li>1,00 kg - 2 stuks</li></ul>
Totaal gewicht	2,00 kg
Eenvoudig bereikbaar	Ja
Bevestigingswijze	<ul style="list-style-type: none"><li>Geschroefd</li></ul>

- Zorg voor een veilig beheer. Vermijd het beschadigen van het asbestmateriaal. Controleer de toestand jaarlijks op wijzigingen.
- Zorg voor een veilig beheer en verwijder dit asbestmateriaal wanneer het bij werken eenvoudig bereikbaar wordt. Controleer de toestand jaarlijks op wijzigingen.

- Eenvoudige handelingen: mag via doe-het-zelf of door werknemer(s) met opleidingsattest eenvoudige handelingen  
Hechtgebonden toepassing binnen, deze mag verwijderd worden door werknemer(s) met opleidingsattest eenvoudige handelingen.

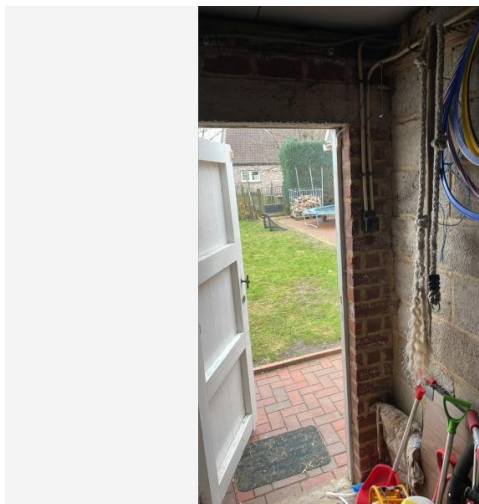
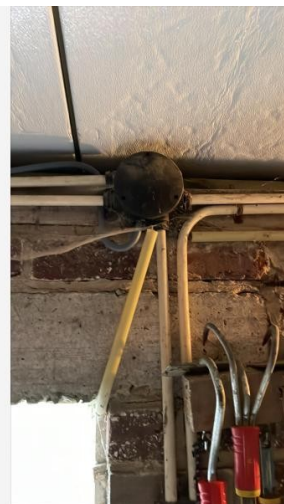
Het asbestmateriaal valt onder de mijlpaal van 2040.

Zorgvuldig beheren

- Zorg voor een veilig beheer. Vermijd het beschadigen van het asbestmateriaal. Controleer de toestand jaarlijks op wijzigingen.
- Zorg voor een veilig beheer en verwijder dit asbestmateriaal wanneer het bij werken eenvoudig bereikbaar wordt. Controleer de toestand jaarlijks op wijzigingen.

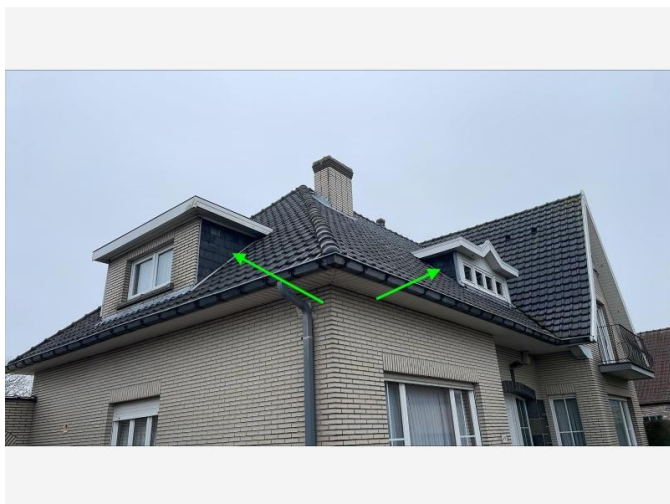
Identificatiemethode	Redelijk vermoeden
(Asbest)materiaal	Dak- en gevelbekleding - Lei, shingle
Bindmiddel	Cement
Gebondenheid bindmiddel	Hecht

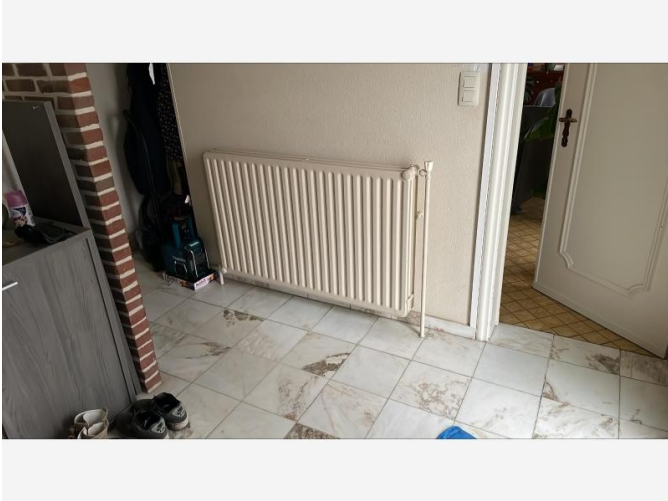
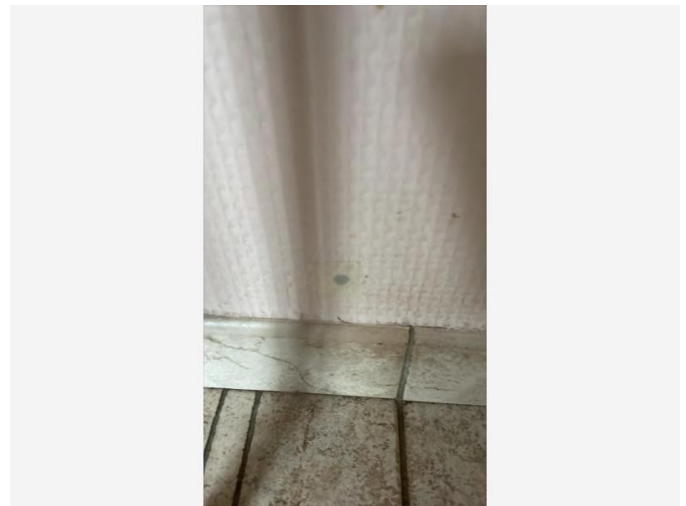
## Fiche 13: Pleisterwerk muren

Geen asbest

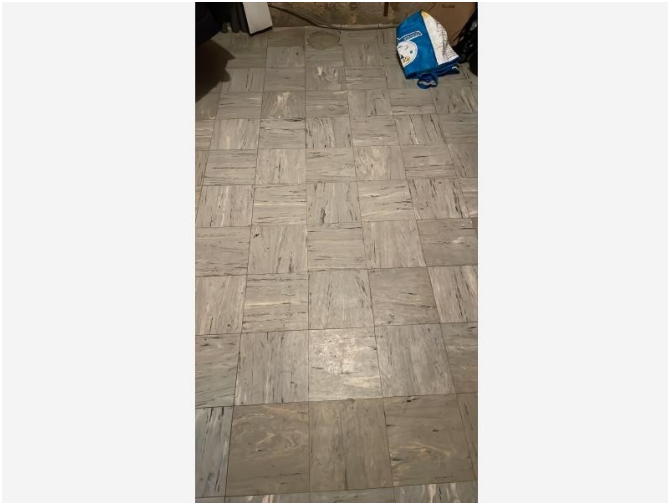
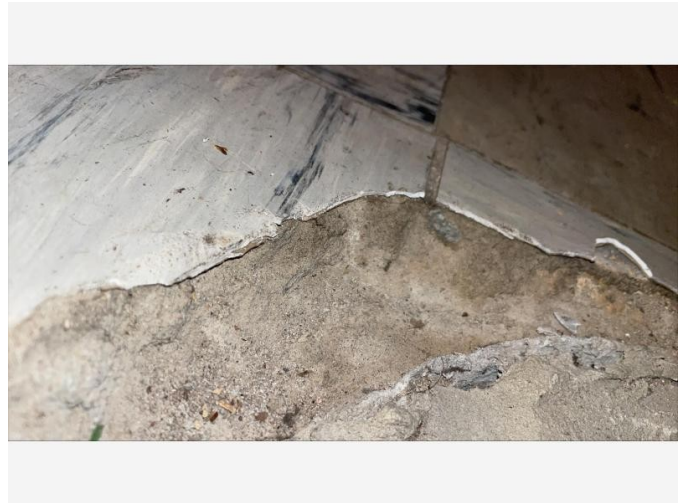
## Fiche 14: Tegel

Geen asbest
