Asbestinventarisatetest

Tuitenbergstraat 79, 1750 Lennik

Attestnummer : 20231001-000088.000

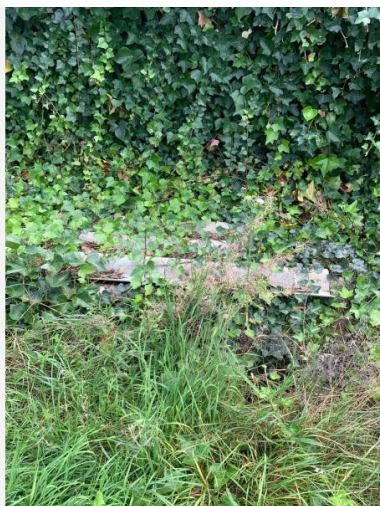
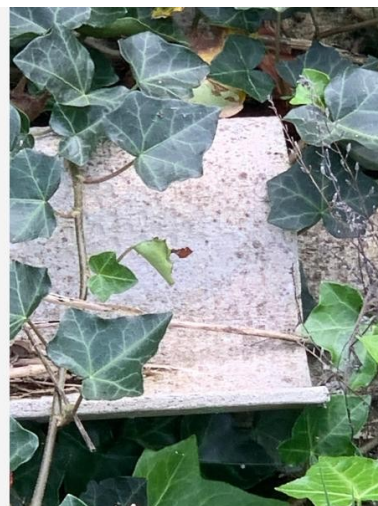
Beschrijving	Resten golfplaat kippenren
Type afvalstof	Betreft resten (contaminatie) van verwerking of beschadiging
Type resten (contaminatie)	<ul style="list-style-type: none">• Stukken, fragmenten (los, opliggend)
Besmette materialen	<ul style="list-style-type: none">• Sediment (dakgoot, afvoerbuï, regenwaterput, ...)
Bron van de resten	Golfplaten dak
Omgeving	Buiten
Primaire drager	Bodem
Gebondenheid resten	Hecht
Hoeveelheid (gewicht - aantal)	<ul style="list-style-type: none">• 10,00 kg - 1 stuk
Totaal gewicht	10,00 kg
Eenvoudig bereikbaar	Ja
Identificatiemethode	Vaststelling zonder monstername

- Verwijder het asbestafval.
- Vermijd het bewerken of het intensief betreden (belopen, rijden, ...) van de verontreinigde zone. Is dit niet mogelijk vraag dan advies aan een erkend bodemsaneringsdeskundige voor verdere maatregelen.

- Eenvoudige handelingen: mag via doe-het-zelf of door werknemer(s) met opleidingsattest eenvoudige handelingen
Dit mag als asbestafval verwijderd worden via doe-het-zelf.

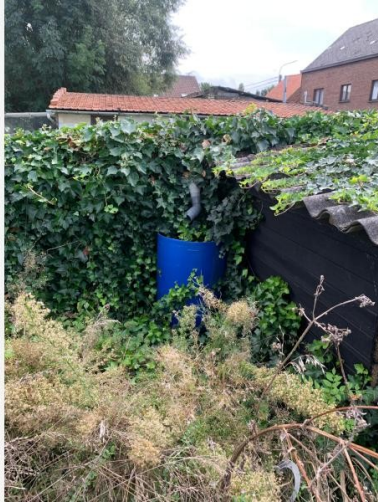
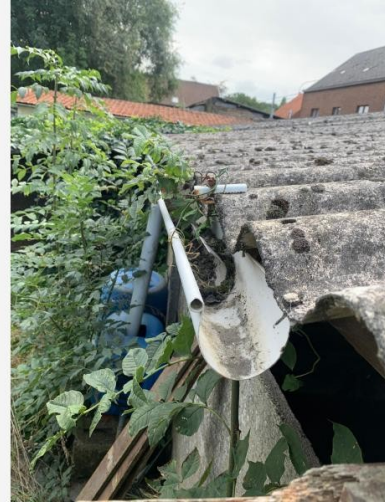
Beschrijving	Afvoerbuis, regenton en dakgoot
Type afvalstof	Betreft resten (contaminatie) van verwerking of beschadiging
Type resten (contaminatie)	<ul style="list-style-type: none">• Stof, deeltjes < 4 mm, flinters, gruis (los, opliggend)
Besmette materialen	<ul style="list-style-type: none">• Sediment (dakgoot, afvoerbuis, regenwaterput, ...)
Bron van de resten	Golfplaten
Omgeving	Buiten
Primaire drager	Infrastructuur hemelwater (opvang en afvoer)
Gebondenheid resten	Niet hecht
Hoeveelheid (gewicht - aantal)	<ul style="list-style-type: none">• 10,00 kg - 1 stuk
Totaal gewicht	10,00 kg
Eenvoudig bereikbaar	Ja
Identificatiemethode	Vaststelling zonder monsternamen

- Verwijder het asbestafval.
- Vermijd het bewerken of het intensief betreden (belopen, rijden, ...) van de verontreinigde zone. Is dit niet mogelijk vraag dan advies aan een erkend bodemsaneringsdeskundige voor verdere maatregelen.

- Eenvoudige handelingen: mag via doe-het-zelf of door werknemer(s) met opleidingsattest eenvoudige handelingen
Dit mag als asbestafval verwijderd worden via doe-het-zelf.

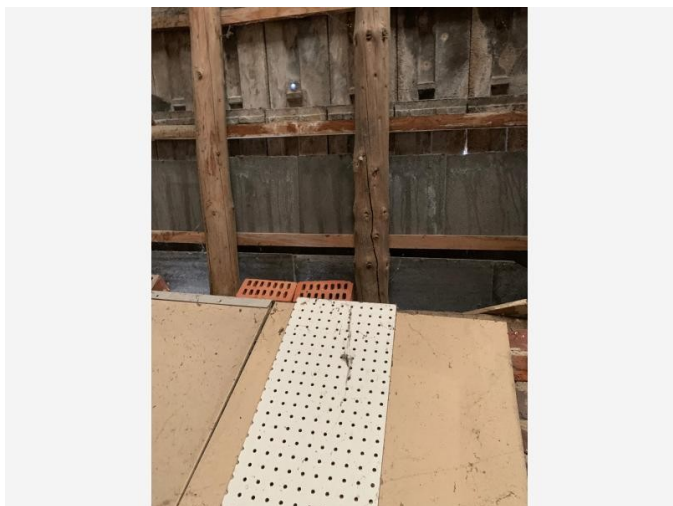
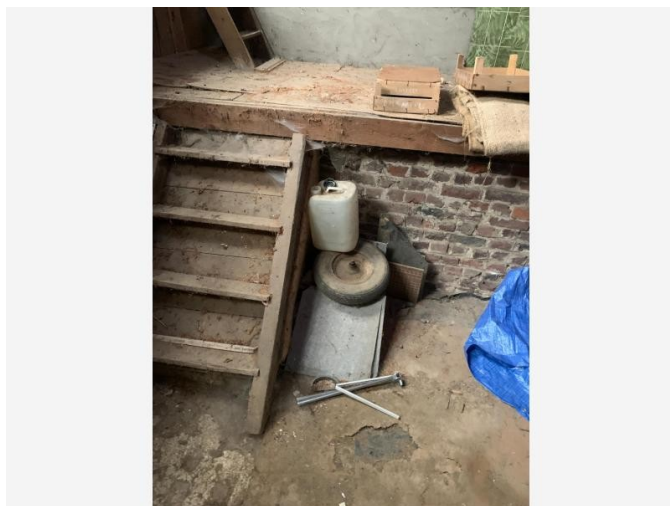
Beschrijving	losse leien stal
Type afvalstof	Betreft stock-voorraad of gedemonteerde asbestmaterialen
Aanwezige resten	Leien
Omgeving	Binnen
Primaire drager	Vloer
Asbestmaterialen	<ul style="list-style-type: none">Dak- en gevelbekleding - Lei, shingle
Bindmiddel van asbestmateriaal	Cement
Gebondenheid op basis van bindmiddel	Hecht
Hoeveelheid (gewicht - aantal)	<ul style="list-style-type: none">12,00 kg - 1 stuk
Totaal gewicht	12,00 kg
Eenvoudig bereikbaar	Ja
Identificatiemethode	Vaststelling zonder monsternamen

- Verwijder het asbestafval.

- Eenvoudige handelingen: mag via doe-het-zelf of door werknemer(s) met opleidingsattest eenvoudige handelingen
Dit mag als asbestafval verwijderd worden via doe-het-zelf.

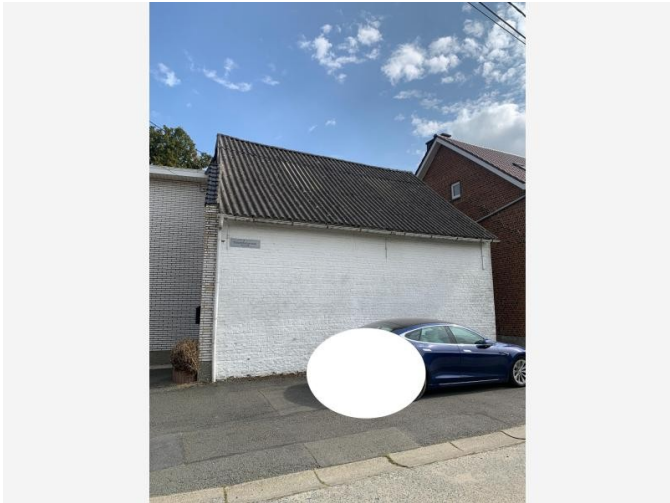
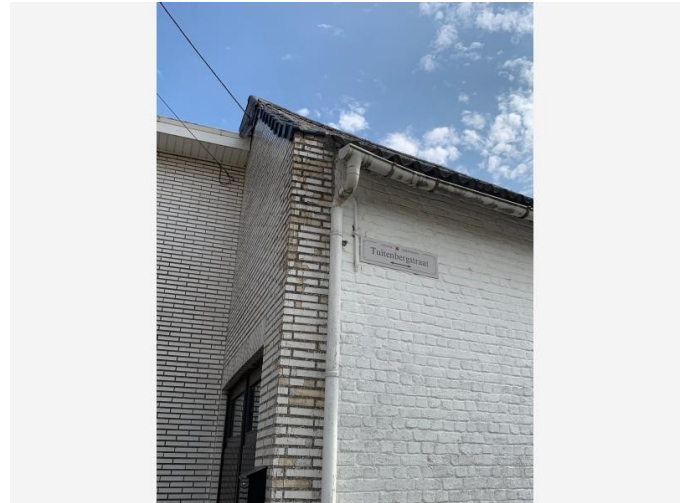
Beschrijving	Dakgoot en afvoerbuis
Type afvalstof	Betreft resten (contaminatie) van verwerking of beschadiging
Type resten (contaminatie)	<ul style="list-style-type: none">• Stof, deeltjes < 4 mm, flinters, gruis (los, opliggend)
Besmette materialen	<ul style="list-style-type: none">• Sediment (dakgoot, afvoerbuis, regenwaterput, ...)
Bron van de resten	Golfplaten dak
Omgeving	Buiten
Primaire drager	Infrastructuur hemelwater (opvang en afvoer)
Gebondenheid resten	Niet hecht
Hoeveelheid (gewicht - aantal)	<ul style="list-style-type: none">• 10,00 kg - 1 stuk
Totaal gewicht	10,00 kg
Eenvoudig bereikbaar	Ja
Identificatiemethode	Vaststelling zonder monsternamen

- Verwijder het asbestafval.

- Eenvoudige handelingen: mag via doe-het-zelf of door werknemer(s) met opleidingsattest eenvoudige handelingen
Dit mag als asbestafval verwijderd worden via doe-het-zelf.

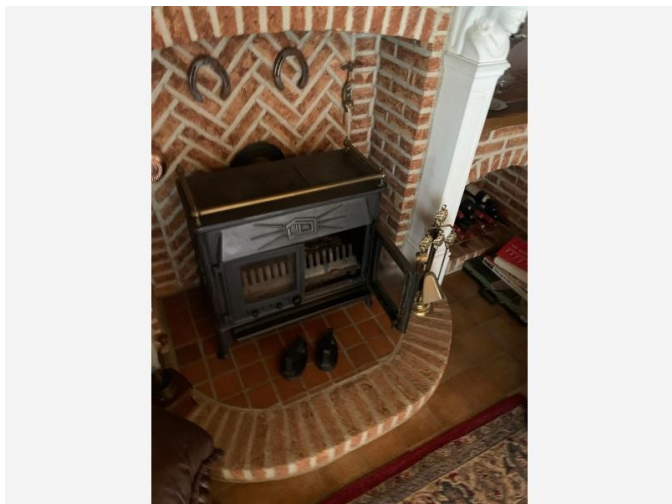
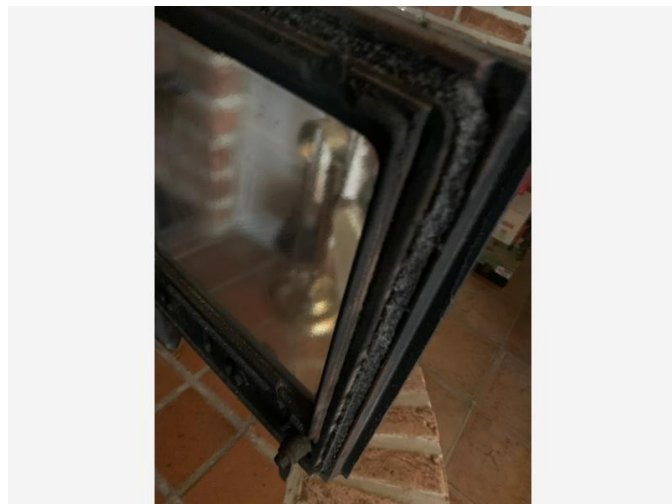
Eindbeoordeling materiaalrisico	Laag materiaalrisico en/of verlaagde kans op vezelvrijgave
---------------------------------	--

Gebondenheid	Categorie 3: niet-hechtgebonden met weinig of geen matrix
Asbestsoort (vezeltype)	Alleen chrysotiel
Asbestconcentratie	Hoog ($\geq 50\%$)
Afschermingsgraad van het gehele materiaal	Stootvaste afscherming of omkasting
Toestand van het materiaal	Matig beschadigd, matig verweerd

Beschrijving	Kachelkoord living
Omgeving	Binnen
Primaire drager	Ruimteverwarming
Asbestmateriaal	Koord, lint, band, strip
Bindmiddel van asbestmateriaal	Weinig of geen bindmiddel (textiel, bevolking, ...)
Gebondenheid op basis van bindmiddel	Niet-hechtgebonden
Hoeveelheid (lengte - omtrek - aantal)	<ul style="list-style-type: none">1,50 m - 2,00 cm - 1 stuk
Totale oppervlakte	0,03 m ²
Eenvoudig bereikbaar	Ja
Bevestigingswijze	<ul style="list-style-type: none">Geklemd
Identificatiemethode	Vaststelling zonder monsternamen

- Verwijder dit asbestmateriaal zo snel mogelijk. Volg de toestand goed op.

- Eenvoudige handelingen: mag via doe-het-zelf of door werknemer(s) met opleidingsattest eenvoudige handelingen
Kachelkoord mag als asbestafval verwijderd worden via doe-het-zelf.

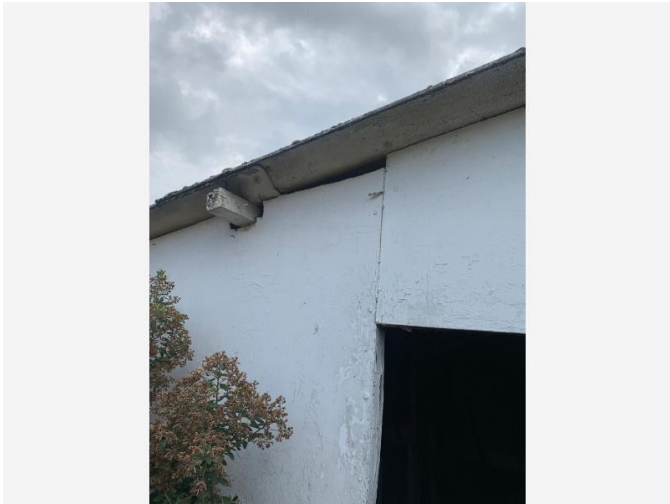
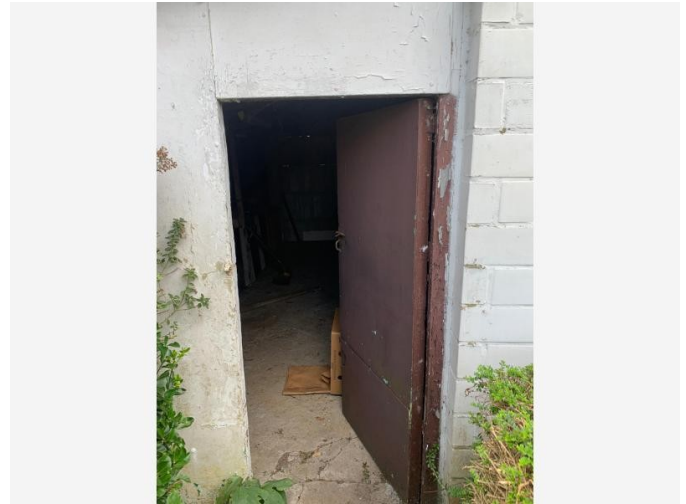
Eindbeoordeling materiaalrisico	Verhoogd materiaalrisico en/of verhoogde kans op vezelvrijgave
---------------------------------	--

Gebondenheid	Categorie 1: hechtgebonden in oorsprong
Asbestsoort (vezeltype)	Crocidoliet aanwezig
Asbestconcentratie	Laag (< 50%)
Afschermingsgraad van het gehele materiaal	Geheel of deels vrij aan de buitenlucht
Toestand van het materiaal	Matig beschadigd, matig verweerd

Beschrijving	gevelplaten stalletje
Omgeving	Buiten
Primaire drager	Wand buitenschil
Asbestmateriaal	Plaat, paneel, tablet - Generiek
Bindmiddel van asbestmateriaal	Cement
Gebondenheid op basis van bindmiddel	Hecht
Hoeveelheid (oppervlakte - dikte - aantal)	• 6,00 m ² - 0,40 cm - 1 stuk
Totaal volume	0,024 m ³
Eenvoudig bereikbaar	Ja
Bevestigingswijze	• Geschroefd
Identificatiemethode	Vaststelling zonder monsternamen

- Verwijder dit asbestmateriaal zo snel mogelijk. Volg de toestand goed op.
- Hemelwater dat afspoelt van asbestcement daken of gevels kan asbestdeeltjes bevatten. Gebruik het enkel voor gesloten circuits (bv. spoelen toiletten). Reinig na het vervangen van het dak of de gevel de dakgoten en regenwaterput of -ton om asbesthoudend sediment of slib te verwijderen

- Eenvoudige handelingen: mag via doe-het-zelf of door werknemer(s) met opleidingsattest eenvoudige handelingen
Hechtgebonden toepassing buiten, deze mag verwijderd worden via doe-het-zelf.

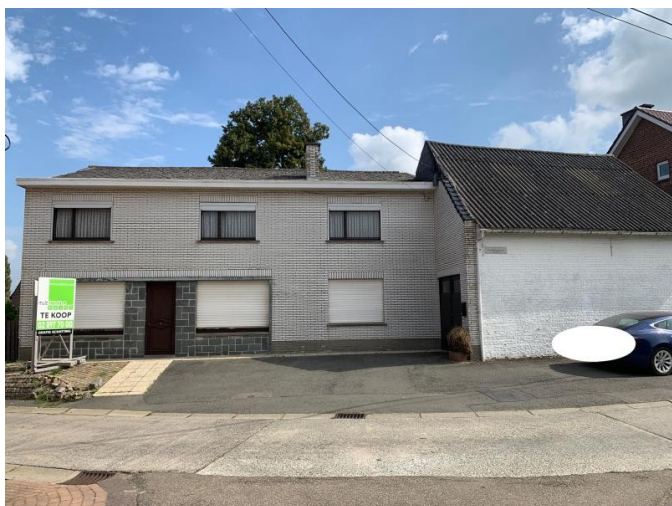
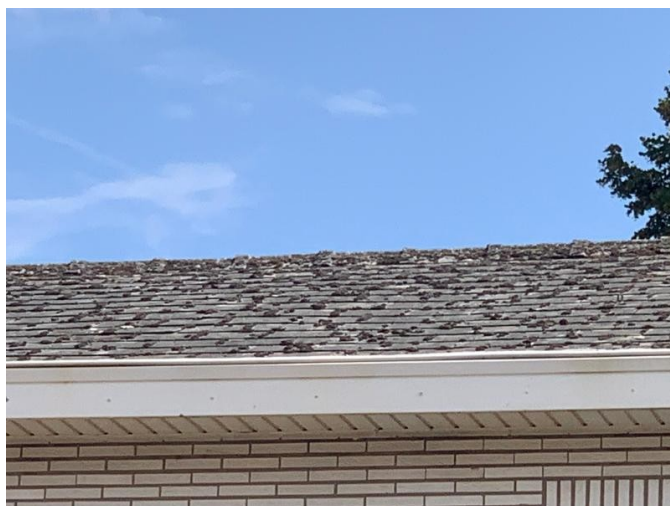
Eindbeoordeling materiaalrisico	Verhoogd materiaalrisico en/of verhoogde kans op vezelvrijgave
---------------------------------	--

Gebondenheid	Categorie 1: hechtgebonden in oorsprong
Asbestsoort (vezeltype)	Crocidoliet aanwezig
Asbestconcentratie	Laag (< 50%)
Afschermingsgraad van het gehele materiaal	Geheel of deels vrij aan de buitenlucht
Toestand van het materiaal	Matig beschadigd, matig verweerd

Beschrijving	Dakleien
Omgeving	Buiten
Primaire drager	Schuin dak
Asbestmateriaal	Dak- en gevelbekleding - Lei, shingle
Bindmiddel van asbestmateriaal	Cement
Gebondenheid op basis van bindmiddel	Hecht
Hoeveelheid (oppervlakte - aantal)	<ul style="list-style-type: none">• 120,00 m² - 1 stuk
Totale oppervlakte	120,00 m ²
Eenvoudig bereikbaar	Ja
Bevestigingswijze	<ul style="list-style-type: none">• Geklemd• Genageld, geniet

- Verwijder dit asbestmateriaal zo snel mogelijk. Volg de toestand goed op.
- Hemelwater dat afspoelt van asbestcement daken of gevels kan asbestdeeltjes bevatten. Gebruik het enkel voor gesloten circuits (bv. spoelen toiletten). Reinig na het vervangen van het dak of de gevel de dakgoten en regenwaterput of -ton om asbesthoudend sediment of slib te verwijderen

- Eenvoudige handelingen: mag via doe-het-zelf of door werknemer(s) met opleidingsattest eenvoudige handelingen
Hechtgebonden toepassing buiten, deze mag verwijderd worden via doe-het-zelf.

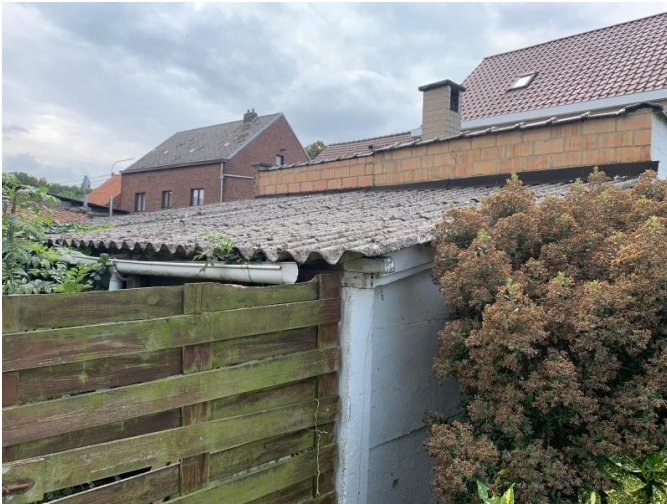
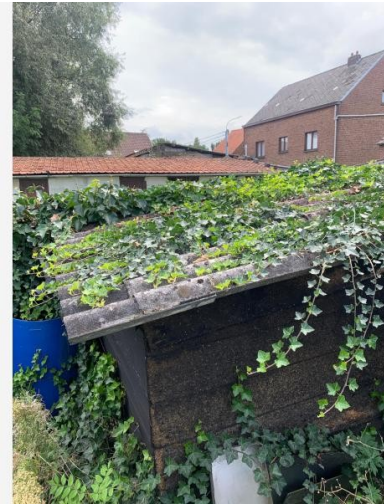
Eindbeoordeling materiaalrisico	Verhoogd materiaalrisico en/of verhoogde kans op vezelvrijgave
---------------------------------	--

Gebondenheid	Categorie 1: hechtgebonden in oorsprong
Asbestsoort (vezeltype)	Crocidoliet aanwezig
Asbestconcentratie	Laag (< 50%)
Afschermingsgraad van het gehele materiaal	Geheel of deels vrij aan de buitenlucht
Toestand van het materiaal	Matig beschadigd, matig verweerd

Beschrijving	Golfplaten stalletje
Omgeving	Buiten
Primaire drager	Schuin dak
Asbestmateriaal	Dak- en gevelbekleding - Golfplaat
Bindmiddel van asbestmateriaal	Cement
Gebondenheid op basis van bindmiddel	Hecht
Hoeveelheid (oppervlakte - aantal)	• 14,00 m ² - 1 stuk
Totale oppervlakte	14,00 m ²
Eenvoudig bereikbaar	Ja
Bevestigingswijze	• Geschroefd
Identificatiemethode	Vaststelling zonder monsternamen

- Verwijder dit asbestmateriaal zo snel mogelijk. Volg de toestand goed op.
- Hemelwater dat afspoelt van asbestcement daken of gevels kan asbestdeeltjes bevatten. Gebruik het enkel voor gesloten circuits (bv. spoelen toiletten). Reinig na het vervangen van het dak of de gevel de dakgoten en regenwaterput of -ton om asbesthoudend sediment of slib te verwijderen

- Eenvoudige handelingen: mag via doe-het-zelf of door werknemer(s) met opleidingsattest eenvoudige handelingen
Hechtgebonden toepassing buiten, deze mag verwijderd worden via doe-het-zelf.

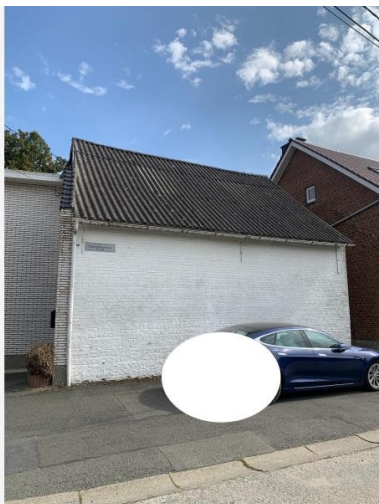
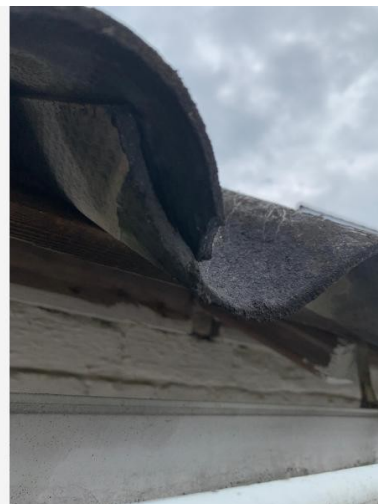
Eindbeoordeling materiaalrisico	Verhoogd materiaalrisico en/of verhoogde kans op vezelvrijgave
---------------------------------	--

Gebondenheid	Categorie 1: hechtgebonden in oorsprong
Asbestsoort (vezeltype)	Alleen chrysotiel
Asbestconcentratie	Laag (< 50%)
Afschermingsgraad van het gehele materiaal	Geheel of deels (ook) vrij aan de binnenlucht
Toestand van het materiaal	Matig beschadigd, matig verweerd

#	Type	Referentie	Resultaat
9.1	Puntmonster	7895421	Chrysotiel

Beschrijving	Golfplaat stal
Omgeving	Grenst aan binnen- en buitenlucht
Primaire drager	Schuin dak
Asbestmateriaal	Dak- en gevelbekleding - Golfplaat
Bindmiddel van asbestmateriaal	Cement
Gebondenheid op basis van bindmiddel	Hecht

- Scherm in afwachting van verwijdering het asbestmateriaal af van luchtstromingen en verstoring: bijvoorbeeld door het te verpakken, te fixeren, af te dekken, signalisatie - afbakening aan te brengen, ...
- Verwijder dit asbestmateriaal zo snel mogelijk. Volg de toestand goed op.
- Hemelwater dat afspoelt van asbestcement daken of gevels kan asbestdeeltjes bevatten. Gebruik het enkel voor gesloten circuits (bv. spoelen toiletten). Reinig na het vervangen van het dak of de gevel de dakgoten en regenwaterput of -ton om asbesthoudend sediment of slib te verwijderen

- Eenvoudige handelingen: mag via doe-het-zelf of door werknemer(s) met opleidingsattest eenvoudige handelingen
Hechtgebonden toepassing met blootstelling aan de binnenlucht, deze mag verwijderd worden door werknemer(s) met opleidingsattest eenvoudige handelingen.

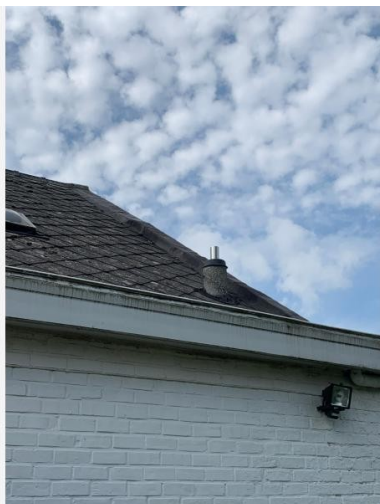
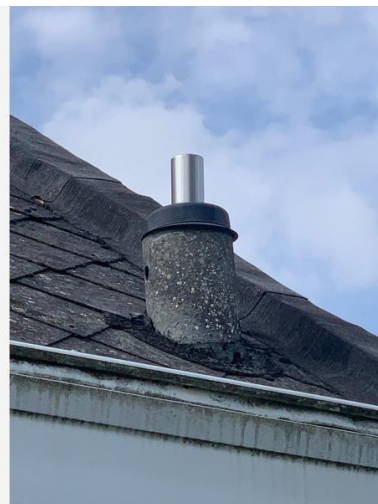
Beschrijving	Schoorsteenbuis
Omgeving	Buiten
Primaire drager	HVAC infrastructuur en uitrusting
Asbestmateriaal	Buis, koker, leiding, pijp, doorvoer
Bindmiddel van asbestmateriaal	Cement
Gebondenheid op basis van bindmiddel	Hecht
Hoeveelheid (lengte - omtrek - dikte - aantal)	<ul style="list-style-type: none">• 1,00 m - 50,00 cm - 1,00 cm - 1 stuk
Totaal volume	0,005 m ³
Eenvoudig bereikbaar	Ja
Bevestigingswijze	<ul style="list-style-type: none">• Verlijmd, ingegoten, versmeerd
Identificatiemethode	Vaststelling zonder monsternamen

Destructieve handeling voor identificatie	Nee
Opmerking	Vermoedelijke lengte, buis loopt mogelijk verder door in de schouw.

- Verwijder dit asbestmateriaal zo snel mogelijk. Volg de toestand goed op.

- Eenvoudige handelingen: mag via doe-het-zelf of door werknemer(s) met opleidingsattest eenvoudige handelingen
Hechtgebonden toepassing binnen, deze mag verwijderd worden door werknemer(s) met opleidingsattest eenvoudige handelingen.

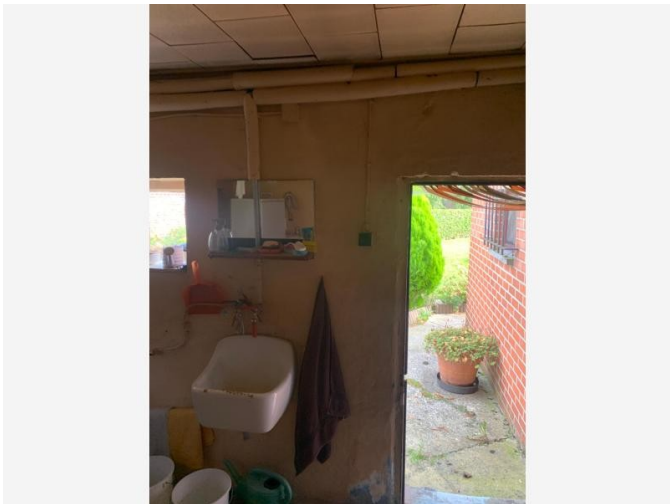
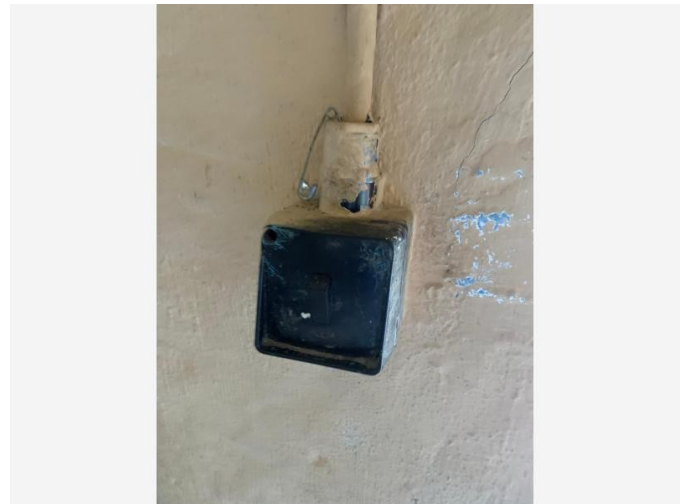
Beschrijving	Schakelaar berging
Omgeving	Binnen
Primaire drager	Communicatie en elektrische infrastructuur en uitrusting
Asbestmateriaal	Plaat, paneel, tablet - Type Bakeliet
Bindmiddel van asbestmateriaal	Kunststof of -hars
Gebondenheid op basis van bindmiddel	Hecht
Hoeveelheid (oppervlakte - dikte - aantal)	• 0,10 m ² - 0,20 cm - 1 stuk
Totaal volume	< 0,001 m ³
Eenvoudig bereikbaar	Ja

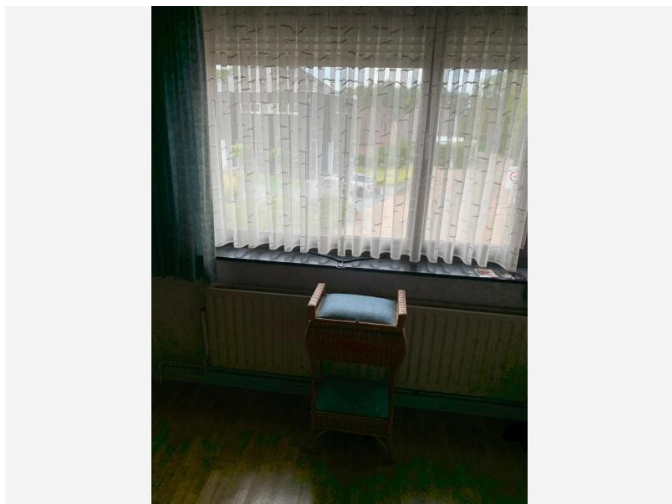
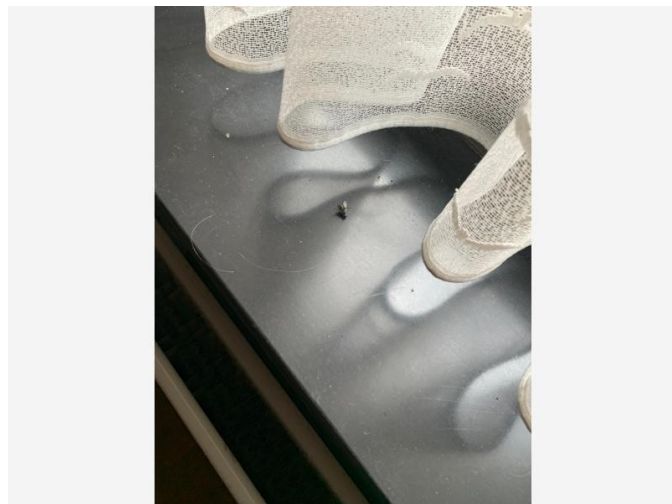
Beschrijving	Massal vensterbanken binnen
Omgeving	Binnen
Primaire drager	Wandopening verticaal (raam, deur, ...)
Asbestmateriaal	Plaat, paneel, tablet - Type Massal
Bindmiddel van asbestmateriaal	Cement
Gebondenheid op basis van bindmiddel	Hecht
Hoeveelheid (oppervlakte - dikte - aantal)	• 0,30 m ² - 2,00 cm - 4 stuks
Totaal volume	0,024 m ³
Eenvoudig bereikbaar	Ja
Bevestigingswijze	• Verlijmd, ingegoten, versmeerd

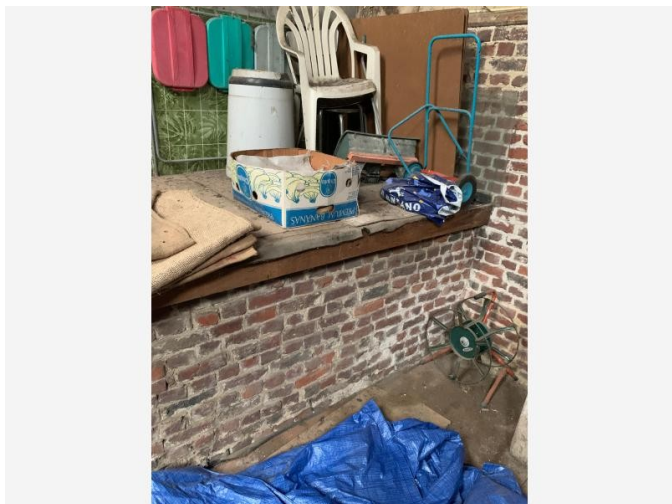
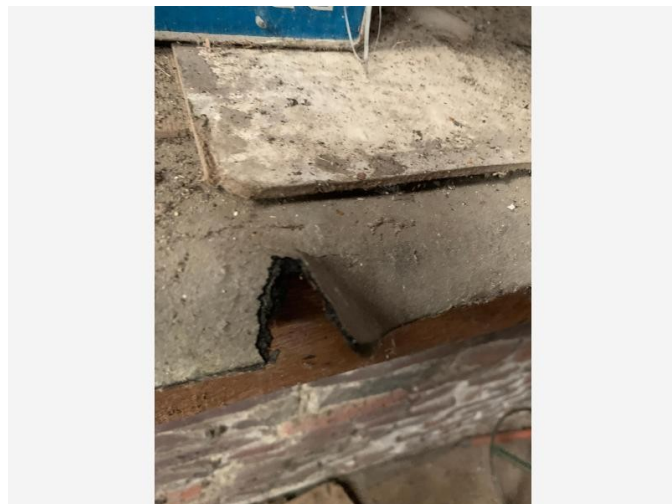
Beschrijving	Roofing bijgebouw
Omgeving	Binnen
Primaire drager	Vloer
Asbestmateriaal	Dak- en gevelbekleding - Roofing
Bindmiddel van asbestmateriaal	Bitumen (roofing, teer, asfalt)
Gebondenheid op basis van bindmiddel	Hecht
Hoeveelheid (oppervlakte - aantal)	• 30,00 m ² - 1 stuk

Totale oppervlakte	30,00 m ²
Eenvoudig bereikbaar	Ja
Bevestigingswijze	<ul style="list-style-type: none">• Los (al dan niet bedekt)
Identificatiemethode	Vaststelling met monstername
Destructieve handeling voor identificatie	Nee
