# Asbestinventarisatetest

Alsebergsesteenweg 636, 1653 Beersel

Attestnummer : 20230214-000303.000

Uitgegeven op : 14.02.2023

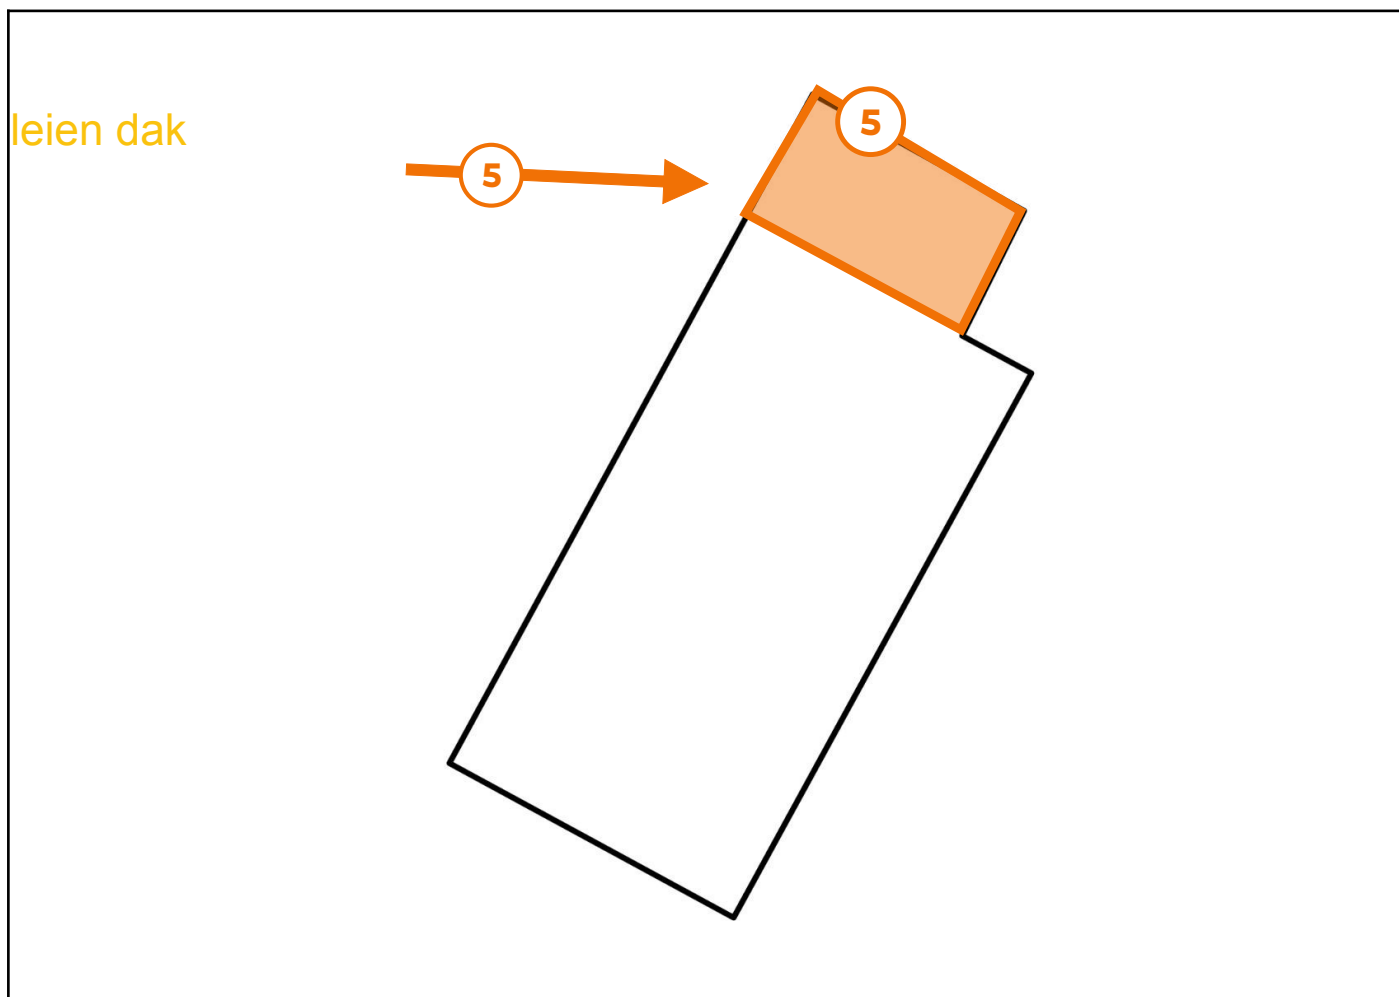
## Plan 1.1: uitbouw plan

Beschrijving	Type	Actie
5. Dak lei achteraan	Asbestmateriaal	<a href="#">Verwijderen</a>

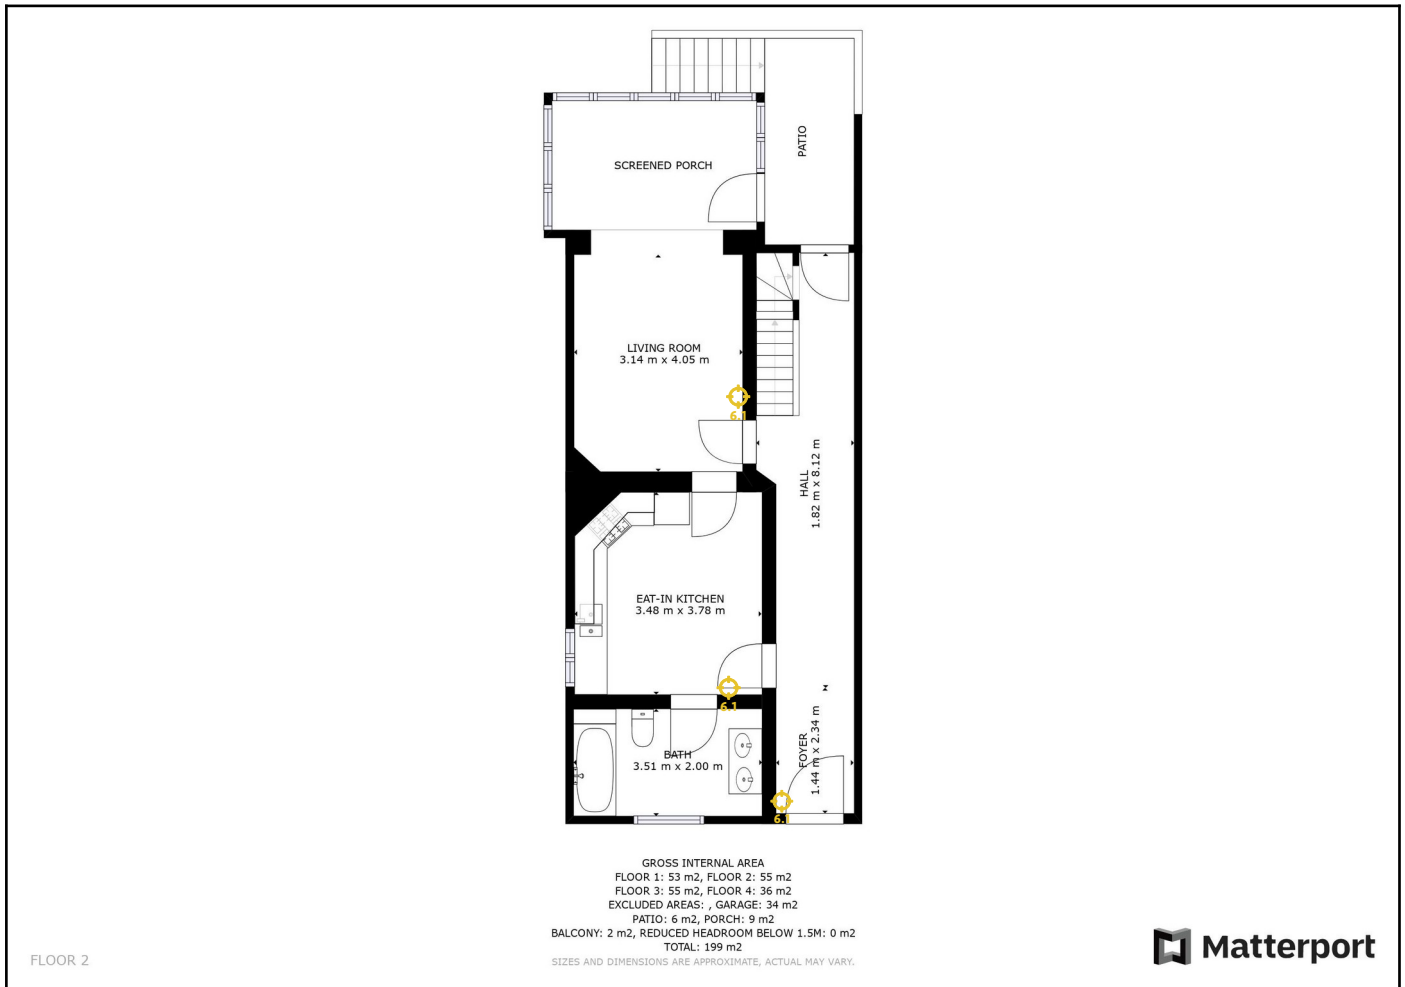
# Plan 1.3: gelijkvloers

Beschrijving	Type	Actie
6. Pleisterwerk muur	Asbestmateriaal	Zorgvuldig beheren
6.1 Code: 7534940	Mengmonster	-

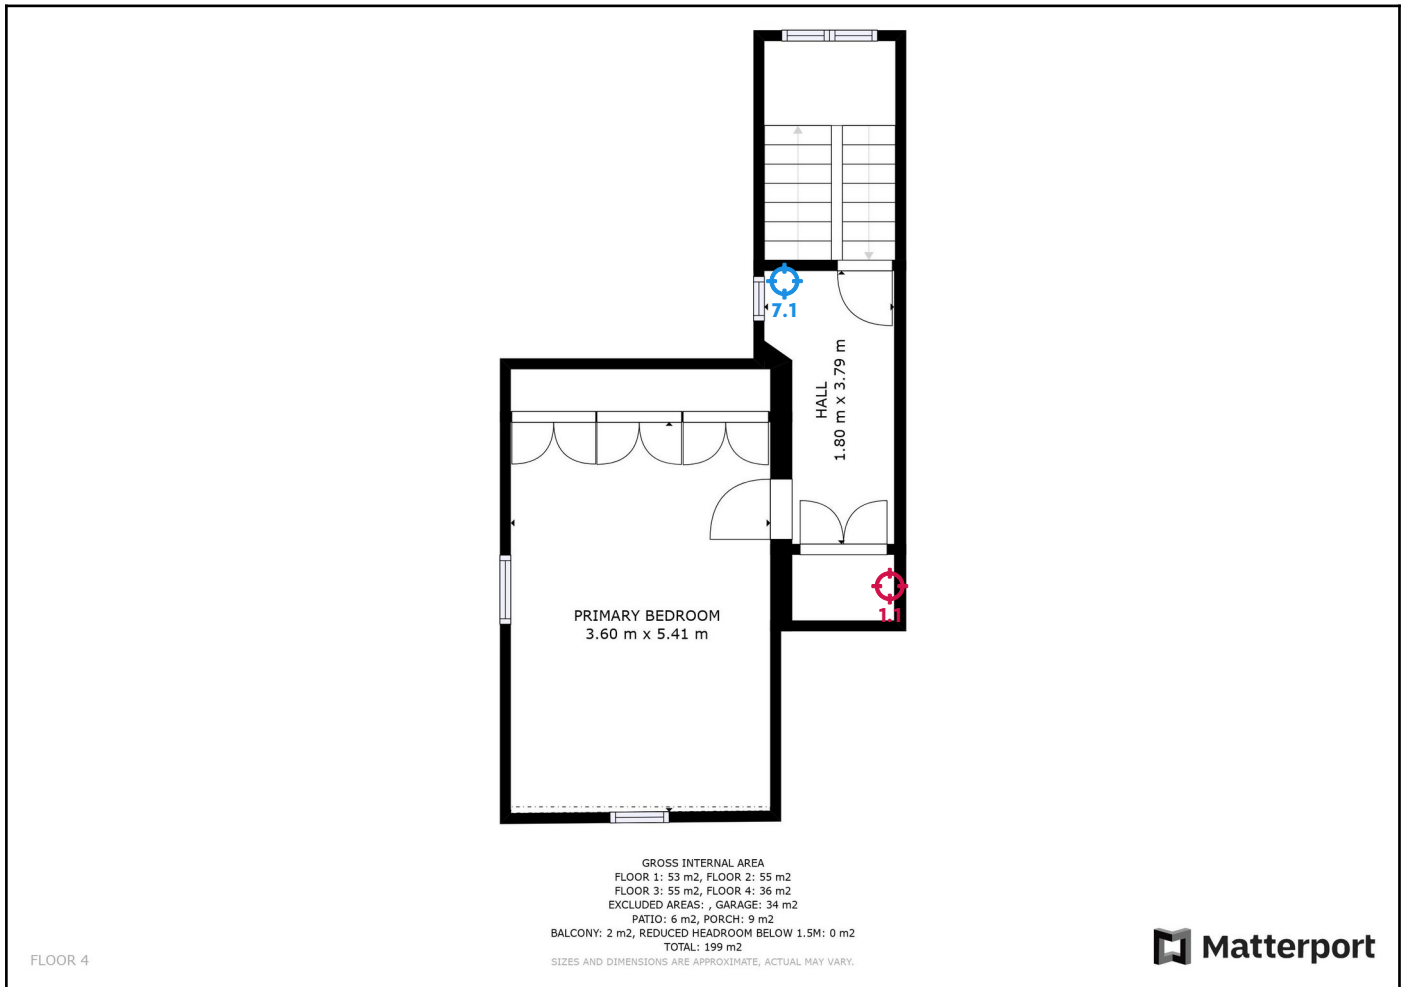
# Plan 1.4: zolderverdiep

Beschrijving	Type	Actie
1. Thermische isolatie boiler	Asbestmateriaal	Dringend verwijderen
1.1 Code: 7534939	Puntmonster	-
7. vinyl zolder	Geen asbest	-
7.1 Code: 7534937	Puntmonster	-

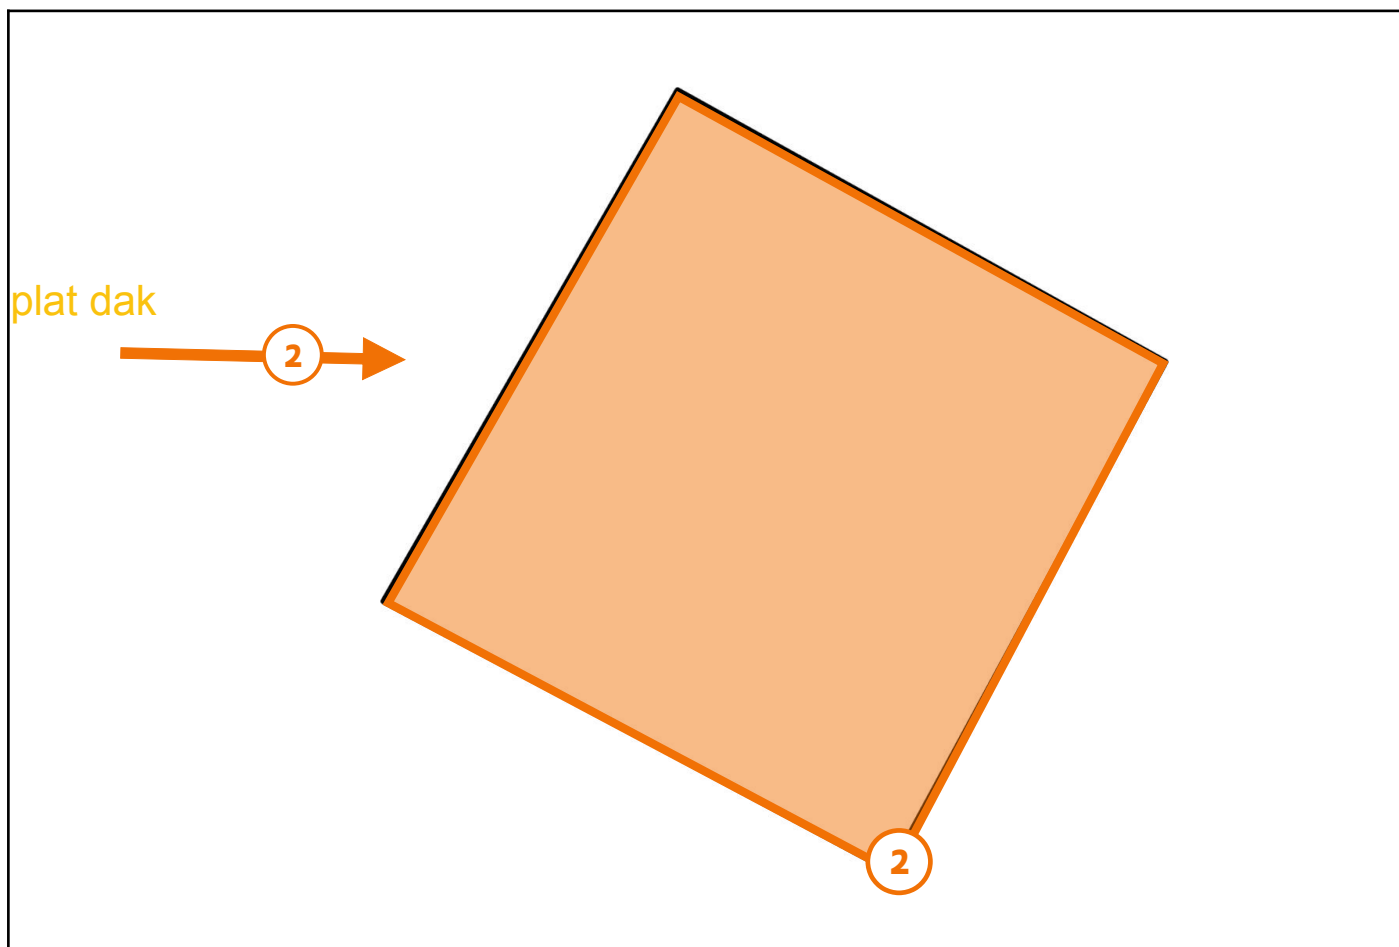
## Plan 2.1: roofing plat dak

Beschrijving	Type	Actie
2. roofing dak	Asbestmateriaal	<a href="#">Verwijderen</a>

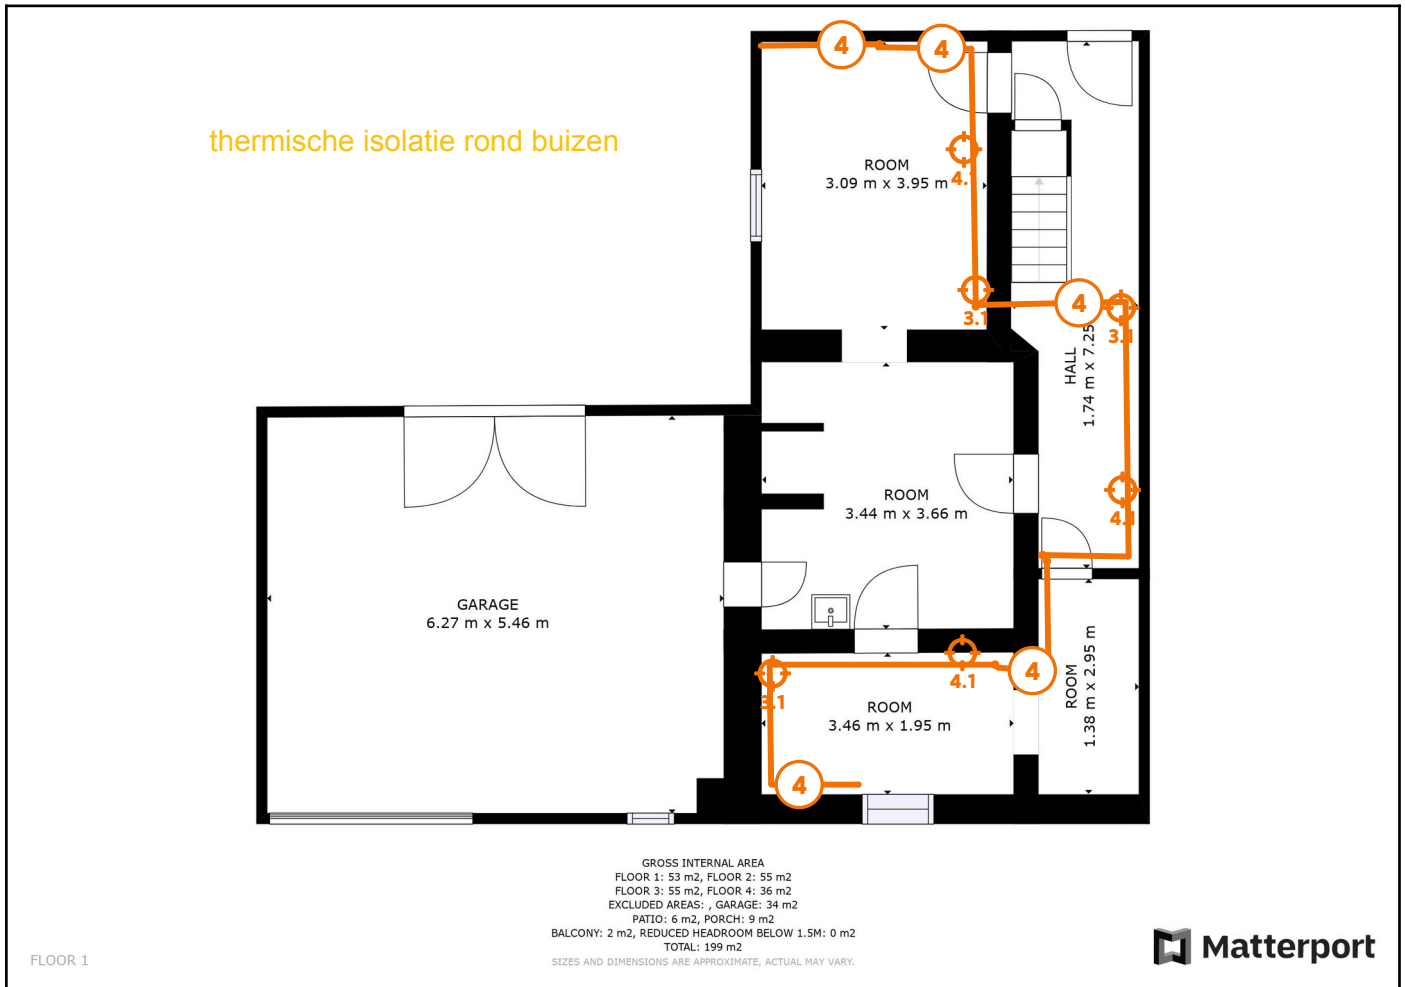
## Plan 2.2: ondergrond

Beschrijving	Type	Actie
3. Thermische isolatie (bochten)	Asbestmateriaal	Verwijderen
3.1 Code: 7534941	Mengmonster	-
4. Thermische isolatie (rechte stukken)	Asbestmateriaal	Verwijderen
4.1 Code: 7534942	Mengmonster	-

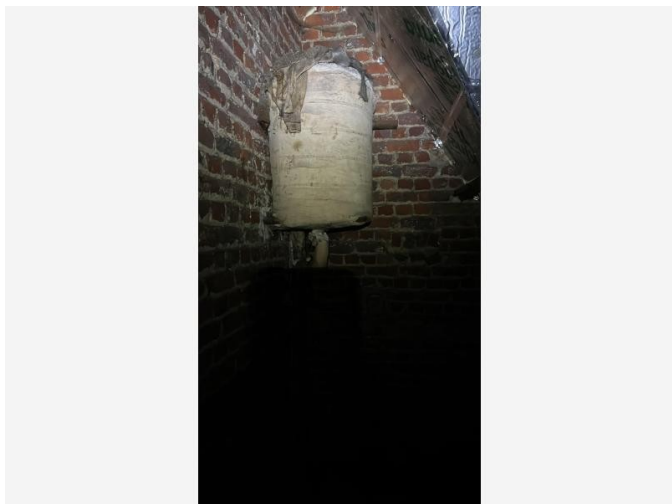
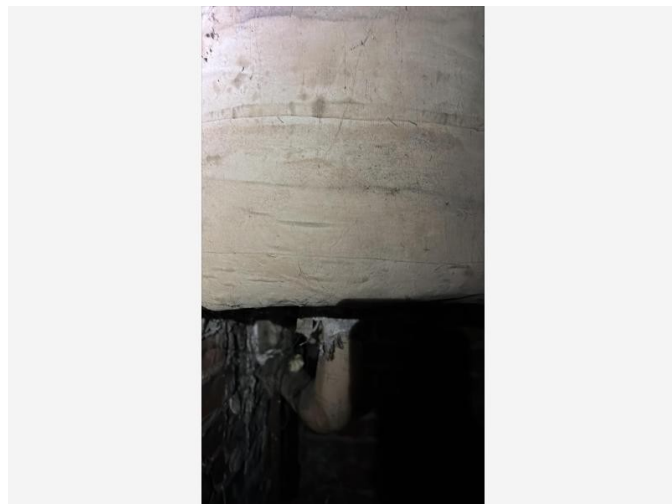
Eindbeoordeling materiaalrisico	Hoog materiaalrisico en/of hoge kans op vezelvrijgave
---------------------------------	---

Gebondenheid	Categorie 2: niet-hechtgebonden met matrix
Asbestsoort (vezeltype)	Amfibool aanwezig, uitgezonderd crocidoliet
Asbestconcentratie	Hoog ( $\geq 50\%$ )
Afschermingsgraad van het gehele materiaal	Geheel of deels (ook) vrij aan binnenluchtstromen
Toestand van het materiaal	Zwaar beschadigd, zwaar verweerd

#	Type	Referentie	Resultaat
1.1	Puntmonster	7534939	Amosiet

Beschrijving	Thermische isolatie boiler
Omgeving	Binnen
Primaire drager	Sanitaire infrastructuur en uitrusting (toe- en afvoer)

<b>Asbestmateriaal</b>	In-situ afwerkingslagen - Thermische isolatie
<b>Bindmiddel van asbestmateriaal</b>	Gips - kalk
<b>Gebondenheid op basis van bindmiddel</b>	Niet-hechtgebonden
<b>Hoeveelheid (lengte - omtrek - dikte - aantal)</b>	<ul style="list-style-type: none"> <li>• 1,00 m - 60,00 cm - 2,00 cm - 1 stuk</li> </ul>
<b>Totaal volume</b>	0,012 m <sup>3</sup>
<b>Eenvoudig bereikbaar</b>	Ja
<b>Bevestigingswijze</b>	<ul style="list-style-type: none"> <li>• Verlijmd, ingegoten, versmeerd</li> </ul>
<b>Identificatiemethode</b>	Vaststelling met monsternamen
<b>Destructieve handeling voor identificatie</b>	Nee
<b>Opmerking</b>	geschatte hoeveelheid

**Dringend verwijderen**

- Zorg voor een veilig beheer. Vermijd het beschadigen van het asbestmateriaal. Controleer de toestand jaarlijks op wijzigingen.
- Sluit de ruimte luchtdicht af en vermijd het betreden van de ruimte.
- Verwijder dit asbestmateriaal zo snel mogelijk. Volg de toestand goed op.

- Couveuzesak (erkend asbestverwijderaar)  
Deze losgebonden toepassing kan niet verwijderd worden zonder vezelvrijgave en moet verplicht verwijderd worden door een erkend verwijderaar.
- Hermetische zone (erkend asbestverwijderaar)  
Deze losgebonden toepassing kan niet verwijderd worden zonder vezelvrijgave en moet verplicht verwijderd worden door een erkend verwijderaar.

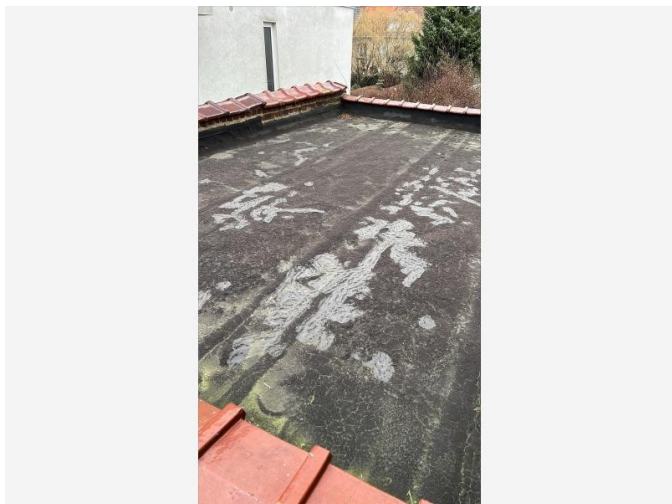
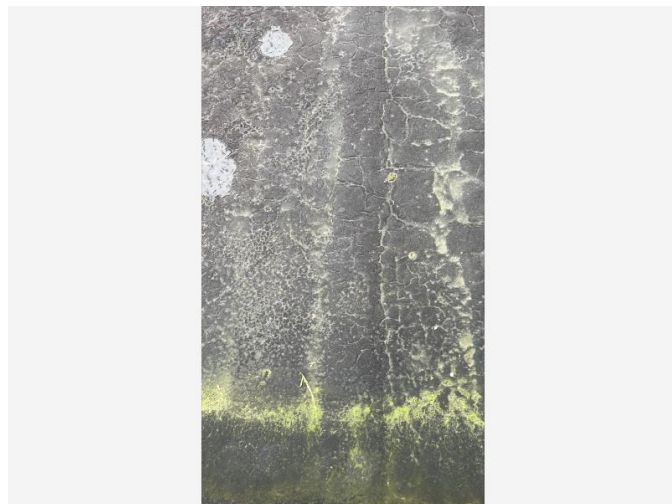
Eindbeoordeling materiaalrisico	Verhoogd materiaalrisico en/of verhoogde kans op vezelvrijgave
---------------------------------	--

Gebondenheid	Categorie 1: hechtgebonden in oorsprong
Asbestsoort (vezeltype)	Crocidoliet aanwezig
Asbestconcentratie	Laag (< 50%)
Afschermingsgraad van het gehele materiaal	Geheel of deels vrij aan de buitenlucht
Toestand van het materiaal	Matig beschadigd, matig verweerd

Beschrijving	roofing dak
Omgeving	Grenst aan binnen- en buitenlucht
Primaire drager	Plat dak
Asbestmateriaal	Dak- en gevelbekleding - Roofing

<b>Bindmiddel van asbestmateriaal</b>	Bitumen (roofing, teer, asfalt)
<b>Gebondenheid op basis van bindmiddel</b>	Hecht
<b>Hoeveelheid (oppervlakte - aantal)</b>	<ul style="list-style-type: none"><li>• 25,00 m<sup>2</sup> - 1 stuk</li></ul>
<b>Totale oppervlakte</b>	25,00 m <sup>2</sup>
<b>Eenvoudig bereikbaar</b>	Ja
<b>Bevestigingswijze</b>	<ul style="list-style-type: none"><li>• Verlijmd, ingegoten, versmeerd</li></ul>
<b>Identificatiemethode</b>	Vaststelling zonder monstername
<b>Destructieve handeling voor identificatie</b>	Nee
<b>Opmerking</b>	geschatte hoeveelheid

Verwijderen

- Zorg voor een veilig beheer. Vermijd het beschadigen van het asbestmateriaal. Controleer de toestand jaarlijks op wijzigingen.
- Zorg voor een veilig beheer en verwijder dit asbestmateriaal wanneer het bij werken eenvoudig bereikbaar wordt. Controleer de toestand jaarlijks op wijzigingen.

- Eenvoudige handelingen: mag via doe-het-zelf of door werknemer(s) met opleidingsattest eenvoudige handelingen  
Materialen waarbij de vezels stevig gebonden zijn in een bindmiddel die (nagenoeg) uitsluitend bestaat uit cement, kunststof, bitumen, lijm of een gelijkwaardige mengeling hiervan.

- Eenvoudige handelingen: enkel door erkend asbestverwijderaar

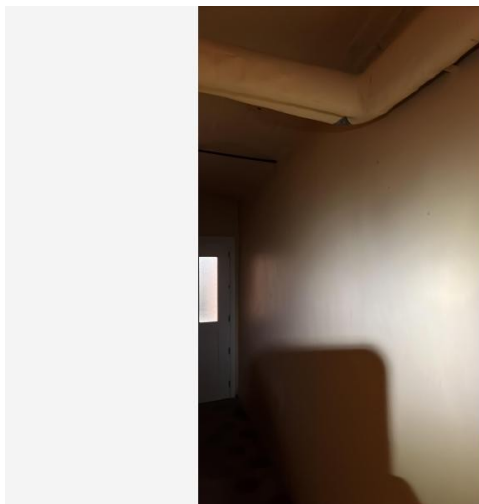
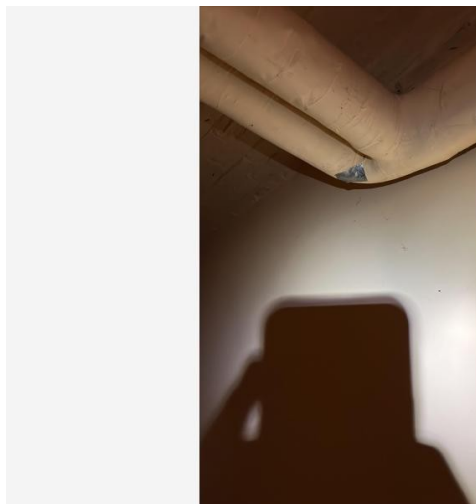
Eindbeoordeling materiaalrisico	Verhoogd materiaalrisico en/of verhoogde kans op vezelvrijgave
---------------------------------	--

Gebondenheid	Categorie 2: niet-hechtgebonden met matrix
Asbestsoort (vezeltype)	Amfibool aanwezig, uitgezonderd crocidoliet
Asbestconcentratie	Hoog ( $\geq 50\%$ )
Afschermingsgraad van het gehele materiaal	Geheel of deels (ook) vrij aan de binnenlucht
Toestand van het materiaal	Licht beschadigd, licht verweerd. Intact materiaal type Pical – asbestboard of categorie III 'gebondenheid'

#	Type	Referentie	Resultaat
3.1	Mengmonster	7534941	Amosiet

Beschrijving	Thermische isolatie (bochten)
Omgeving	Binnen
Primaire drager	HVAC infrastructuur en uitrusting

<b>Asbestmateriaal</b>	In-situ afwerkingslagen - Thermische isolatie
<b>Bindmiddel van asbestmateriaal</b>	Gips - kalk
<b>Gebondenheid op basis van bindmiddel</b>	Niet-hechtgebonden
<b>Hoeveelheid (lengte - omtrek - dikte - aantal)</b>	<ul style="list-style-type: none"> <li>• 3,00 m - 40,00 cm - 3,00 cm - 1 stuk</li> </ul>
<b>Totaal volume</b>	0,036 m <sup>3</sup>
<b>Eenvoudig bereikbaar</b>	Ja
<b>Bevestigingswijze</b>	<ul style="list-style-type: none"> <li>• Verlijmd, ingegoten, versmeerd</li> </ul>
<b>Identificatiemethode</b>	Vaststelling met monsternamen
<b>Destructieve handeling voor identificatie</b>	Nee

Verwijderen

- Zorg voor een veilig beheer. Vermijd het beschadigen van het asbestmateriaal. Controleer de toestand jaarlijks op wijzigingen.
- Zorg voor een veilig beheer en verwijder dit asbestmateriaal wanneer het bij werken eenvoudig bereikbaar wordt. Controleer de toestand jaarlijks op wijzigingen.

- Couveuzesak (erkend asbestverwijderaar)  
Deze losgebonden toepassing kan niet verwijderd worden zonder vezelvrijgave en moet verplicht verwijderd worden door een erkend verwijderaar.
- Hermetische zone (erkend asbestverwijderaar)  
Deze losgebonden toepassing kan niet verwijderd worden zonder vezelvrijgave en moet verplicht verwijderd worden door een erkend verwijderaar.

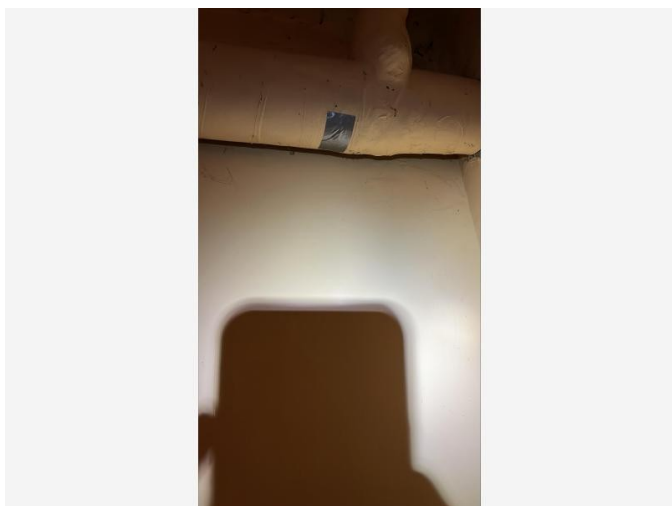
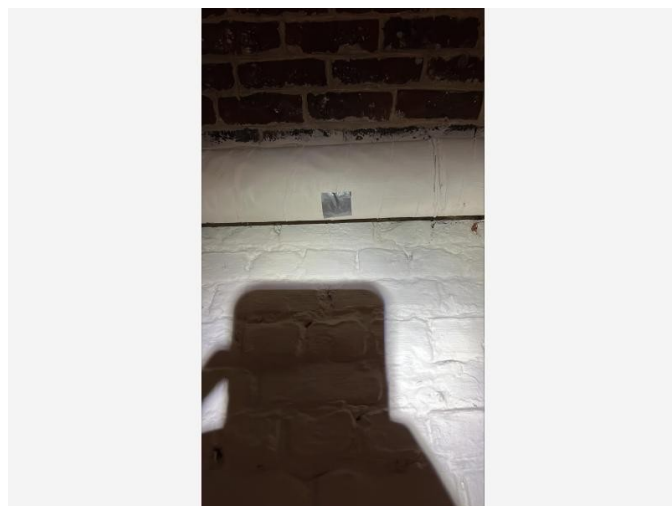
Eindbeoordeling materiaalrisico	Verhoogd materiaalrisico en/of verhoogde kans op vezelvrijgave
---------------------------------	--

Gebondenheid	Categorie 2: niet-hechtgebonden met matrix
Asbestsoort (vezeltype)	Amfibool aanwezig, uitgezonderd crocidoliet
Asbestconcentratie	Hoog ( $\geq 50\%$ )
Afschermingsgraad van het gehele materiaal	Geheel of deels (ook) vrij aan de binnenlucht
Toestand van het materiaal	Licht beschadigd, licht verweerd. Intact materiaal type Pical – asbestboard of categorie III 'gebondenheid'

#	Type	Referentie	Resultaat
4.1	Mengmonster	7534942	Amosiet

Beschrijving	Thermische isolatie (rechte stukken)
Omgeving	Binnen
Primaire drager	HVAC infrastructuur en uitrusting

<b>Asbestmateriaal</b>	In-situ afwerkingslagen - Thermische isolatie
<b>Bindmiddel van asbestmateriaal</b>	Gips - kalk
<b>Gebondenheid op basis van bindmiddel</b>	Niet-hechtgebonden
<b>Hoeveelheid (lengte - omtrek - dikte - aantal)</b>	<ul style="list-style-type: none"> <li>• 25,00 m - 40,00 cm - 3,00 cm - 1 stuk</li> </ul>
<b>Totaal volume</b>	0,30 m <sup>3</sup>
<b>Eenvoudig bereikbaar</b>	Ja
<b>Bevestigingswijze</b>	<ul style="list-style-type: none"> <li>• Verlijmd, ingegoten, versmeerd</li> </ul>
<b>Identificatiemethode</b>	Vaststelling met monsternamen
<b>Destructieve handeling voor identificatie</b>	Nee

Verwijderen

- Zorg voor een veilig beheer. Vermijd het beschadigen van het asbestmateriaal. Controleer de toestand jaarlijks op wijzigingen.
- Zorg voor een veilig beheer en verwijder dit asbestmateriaal wanneer het bij werken eenvoudig bereikbaar wordt. Controleer de toestand jaarlijks op wijzigingen.

- Couveuzesak (erkend asbestverwijderaar)  
Deze losgebonden toepassing kan niet verwijderd worden zonder vezelvrijgave en moet verplicht verwijderd worden door een erkend verwijderaar.
- Hermetische zone (erkend asbestverwijderaar)  
Deze losgebonden toepassing kan niet verwijderd worden zonder vezelvrijgave en moet verplicht verwijderd worden door een erkend verwijderaar.

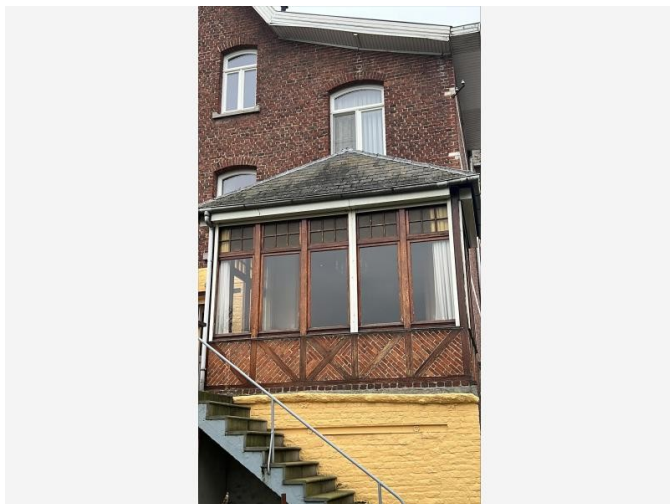
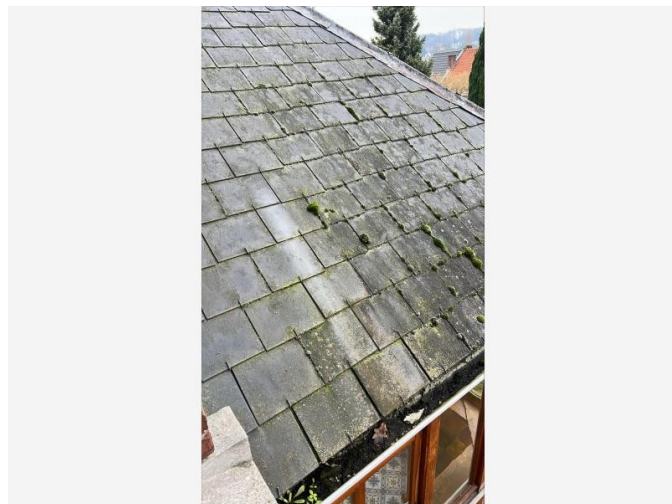
Eindbeoordeling materiaalrisico	Verhoogd materiaalrisico en/of verhoogde kans op vezelvrijgave
---------------------------------	--

Gebondenheid	Categorie 1: hechtgebonden in oorsprong
Asbestsoort (vezeltype)	Crocidoliet aanwezig
Asbestconcentratie	Laag (< 50%)
Afschermingsgraad van het gehele materiaal	Geheel of deels vrij aan de buitenlucht
Toestand van het materiaal	Matig beschadigd, matig verweerd

Beschrijving	Dak lei achteraan
Omgeving	Buiten
Primaire drager	Schuin dak

<b>Asbestmateriaal</b>	Dak- en gevelbekleding - Lei, shingle
<b>Bindmiddel van asbestmateriaal</b>	Cement
<b>Gebondenheid op basis van bindmiddel</b>	Hecht
<b>Hoeveelheid (oppervlakte - aantal)</b>	• 18,00 m <sup>2</sup> - 1 stuk
<b>Totale oppervlakte</b>	18,00 m <sup>2</sup>
<b>Eenvoudig bereikbaar</b>	Ja
<b>Bevestigingswijze</b>	• Genageld, geniet
<b>Identificatiemethode</b>	Vaststelling zonder monstername
<b>Destructieve handeling voor identificatie</b>	Nee
<b>Opmerking</b>	geschatte hoeveelheid

Verwijderen

- Zorg voor een veilig beheer. Vermijd het beschadigen van het asbestmateriaal. Controleer de toestand jaarlijks op wijzigingen.
- Zorg voor een veilig beheer en verwijder dit asbestmateriaal wanneer het bij werken eenvoudig bereikbaar wordt. Controleer de toestand jaarlijks op wijzigingen.
- Hemelwater dat afspoelt van asbestcement daken of gevels kan asbestdeeltjes bevatten. Gebruik het enkel voor gesloten circuits (bv. spoelen toiletten). Reinig na het vervangen van het dak of de gevel de dakgoten en regenwaterput of -ton om asbesthoudend sediment of slib te verwijderen

- Eenvoudige handelingen: mag via doe-het-zelf of door werknemer(s) met opleidingsattest eenvoudige handelingen  
Materialen waarbij de vezels stevig gebonden zijn in een bindmiddel die (nagenoeg) uitsluitend bestaat uit cement, kunststof, bitumen, lijm of een gelijkwaardige mengeling hiervan.

- Eenvoudige handelingen: enkel door erkend asbestverwijderaar  
Materialen waarbij de vezels stevig gebonden zijn in een bindmiddel die (nagenoeg) uitsluitend bestaat uit cement, kunststof, bitumen, lijm of een gelijkwaardige mengeling hiervan.

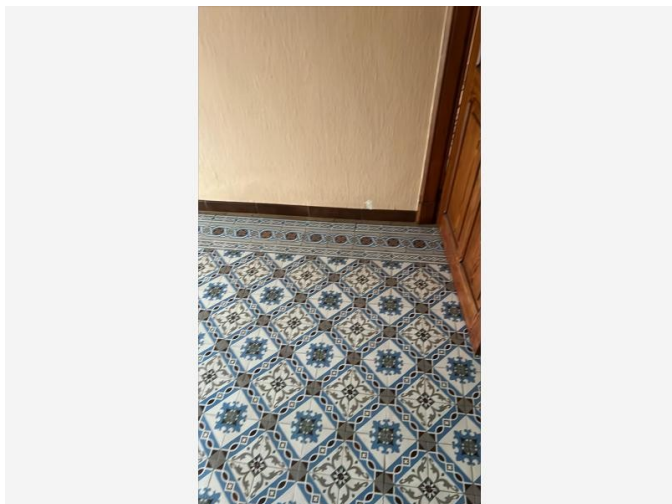
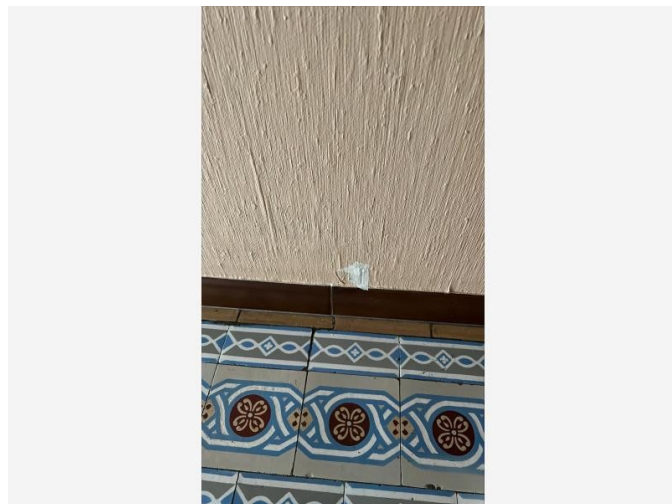
Eindbeoordeling materiaalrisico	Zeer laag materiaalrisico en/of zeer lage kans op vezelvrijgave
---------------------------------	---

Gebondenheid	Categorie 2: niet-hechtgebonden met matrix
Asbestsoort (vezeltype)	Alleen chrysotiel
Asbestconcentratie	Hoog ( $\geq 50\%$ )
Afschermingsgraad van het gehele materiaal	Niet stootvaste afscherming
Toestand van het materiaal	Onbeschadigd, niet verweerd

#	Type	Referentie	Resultaat
6.1	Mengmonster	7534940	Chrysotiel

Beschrijving	Pleisterwerk muur
Omgeving	Binnen
Primaire drager	Binnenwand
Asbestmateriaal	In-situ afwerkingslagen - Pleisterwerk (wand, plafond, ...)
Bindmiddel van asbestmateriaal	Gips - kalk
Gebondenheid op basis van bindmiddel	Niet-hechtgebonden

<b>Hoeveelheid (oppervlakte - dikte - aantal)</b>	• 100,00 m <sup>2</sup> - 2,00 cm - 1 stuk
<b>Totaal volume</b>	2,00 m <sup>3</sup>
<b>Eenvoudig bereikbaar</b>	Ja
<b>Bevestigingswijze</b>	• Verlijmd, ingegoten, versmeerd
<b>Identificatiemethode</b>	Vaststelling met monstername
<b>Destructieve handeling voor identificatie</b>	Nee

Zorgvuldig beheren

- Zorg voor een veilig beheer. Vermijd het beschadigen van het asbestmateriaal. Controleer de toestand jaarlijks op wijzigingen.
- Zorg voor een veilig beheer en verwijder dit asbestmateriaal wanneer het bij werken eenvoudig bereikbaar wordt. Controleer de toestand jaarlijks op wijzigingen.

- Hermetische zone (erkend asbestverwijderaar)  
Deze losgebonden toepassing kan niet verwijderd worden zonder vezelvrijgave en moet verplicht verwijderd worden door een erkend verwijderaar.

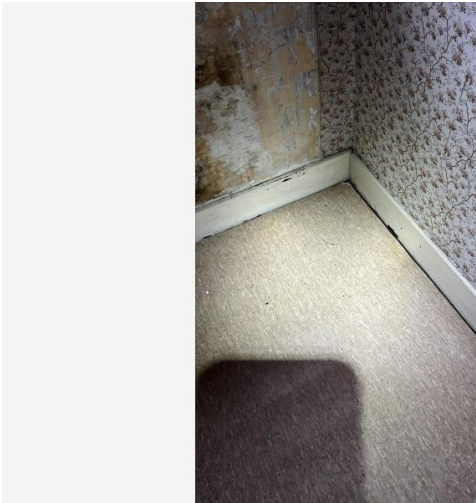
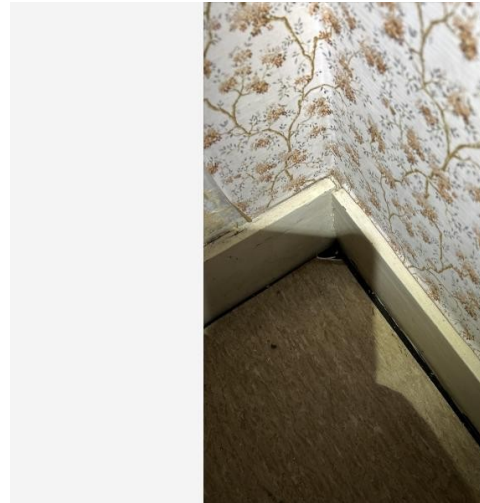
Geen asbest

#	Type	Referentie	Resultaat
7.1	Puntmonster	7534937	Geen asbest

Beschrijving	vinyl zolder
Omgeving	Binnen
Primaire drager	Vloer
Bindmiddel van materiaal	Kunststof of -hars

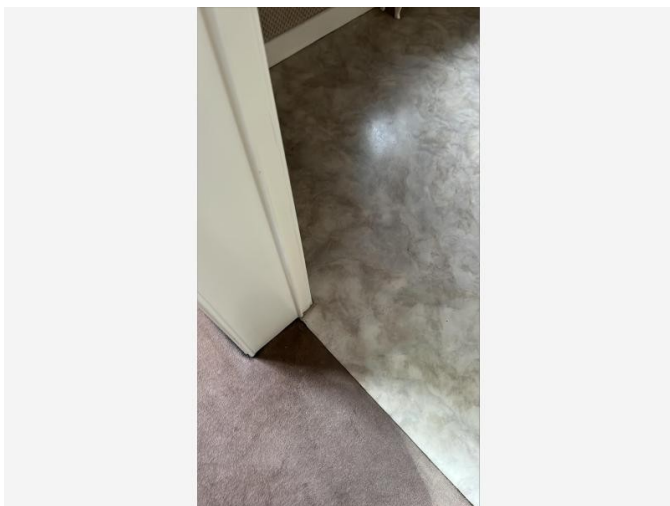
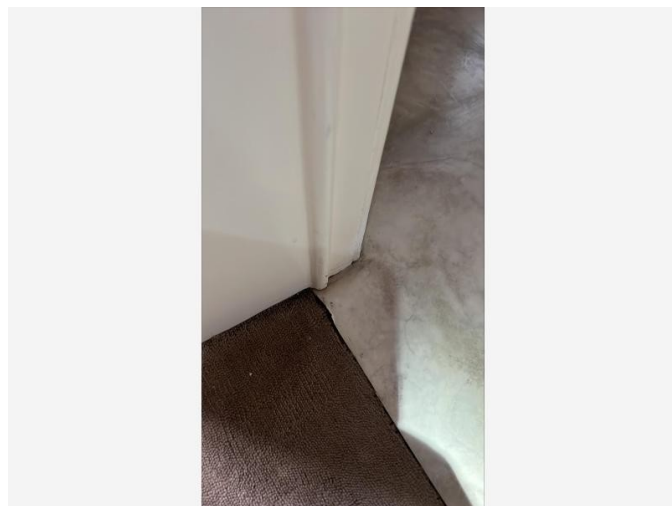
Geen asbest

#	Type	Referentie	Resultaat
8.1	Puntmonster	7534936	Geen asbest

Beschrijving	vinyl slaapkamer 2
Omgeving	Binnen
Primaire drager	Vloer
Bindmiddel van materiaal	Kunststof of -hars

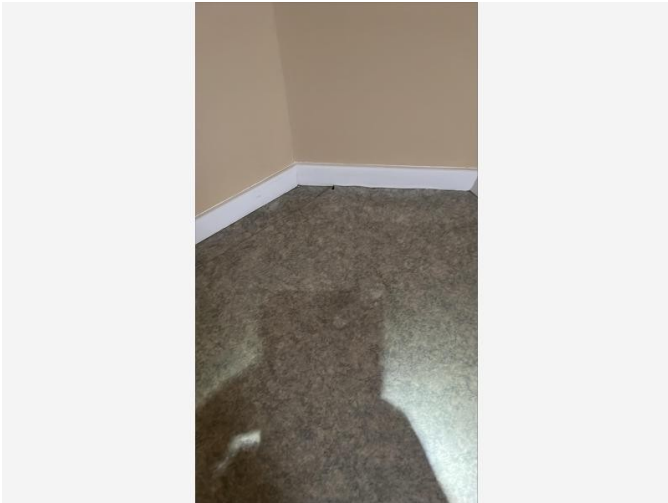
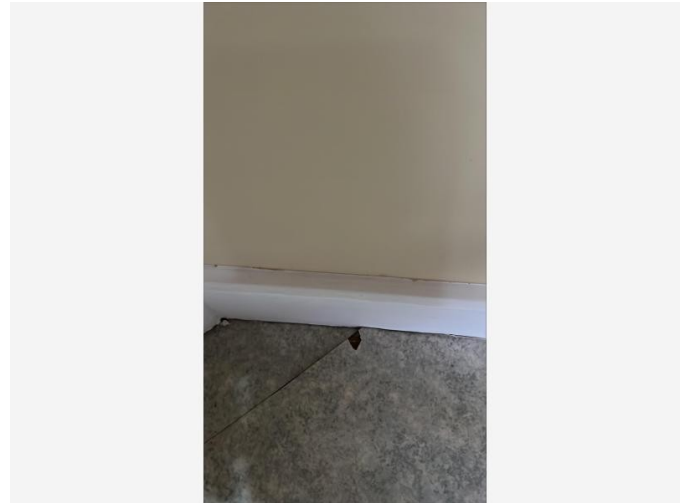
Geen asbest

#	Type	Referentie	Resultaat
9.1	Puntmonster	7534938	Geen asbest

Beschrijving	vinyl slaapkamer 1
Omgeving	Binnen
Primaire drager	Vloer
Bindmiddel van materiaal	Kunststof of -hars
