Asbestinventarisatetest

Fr. De Greefstraat 40, 1652 Beersel

Attestnummer : 20240308-000399.000

Uitgegeven op : 08.03.2024

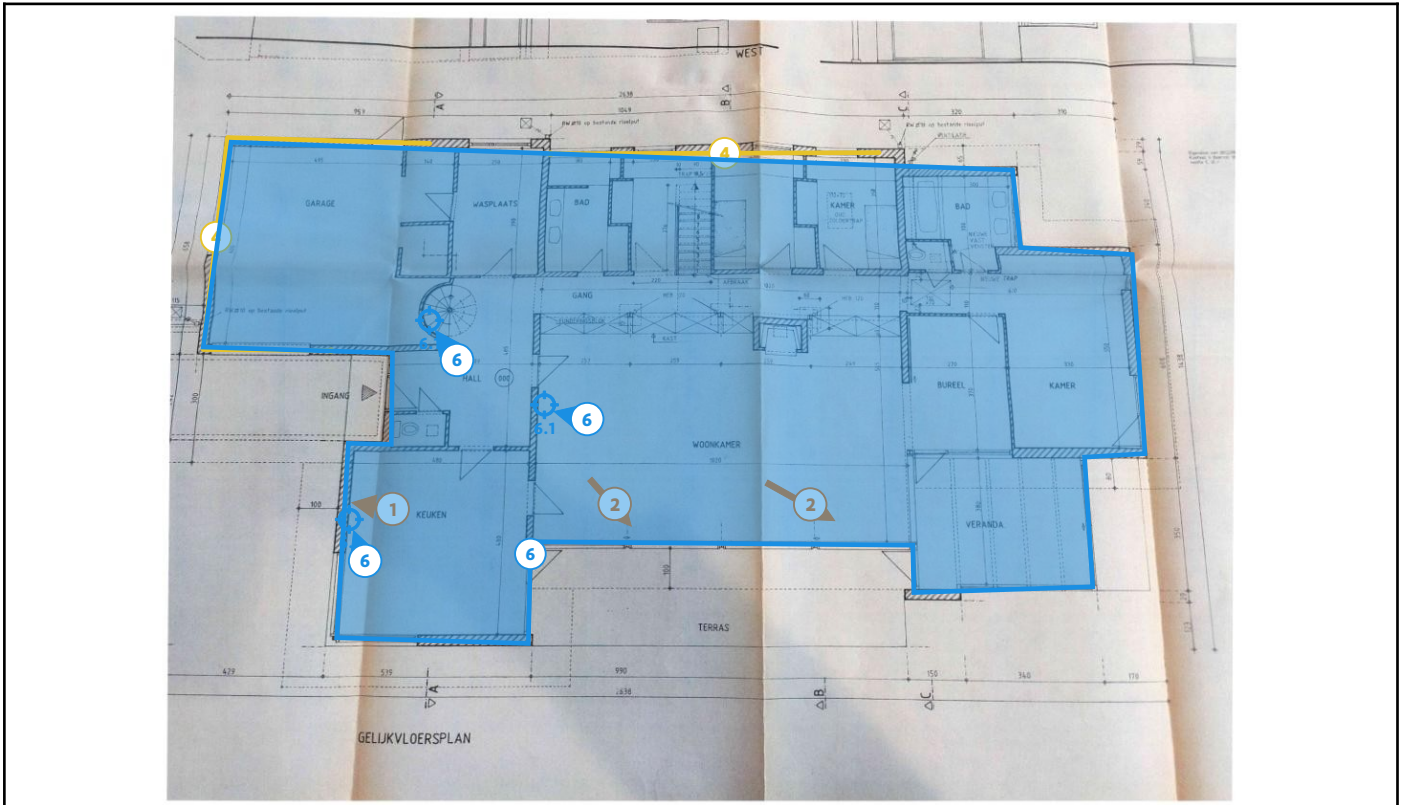
Plan 1.1: Plan gelijkvloers Frans degreefstraat 40 1652 Alse

Beschrijving	Type	Actie
1. Lijm onder lavabo van dreunplaatje	Asbestmateriaal	Verwijderen
2. Oude radiatoren in de vloer	Asbestmateriaal	Verwijderen
4. Vensterbanken buitenzijde	Asbestmateriaal	Zorgvuldig beheren
6. Pleisterwerk Muur	Geen asbest	-
6.1 Code: 8139674	Mengmonster	-

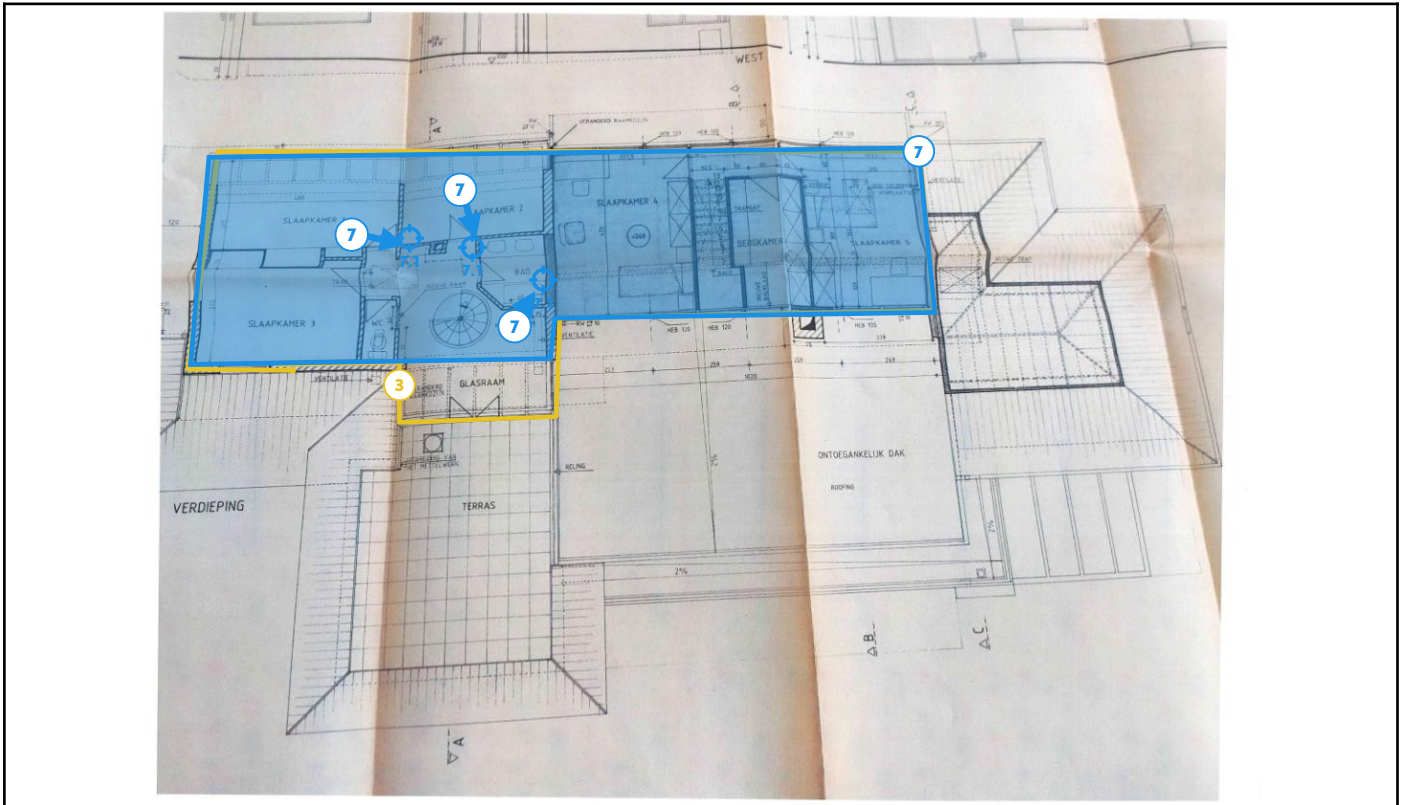
Plan 1.3: Plan verdieping Frans de Greefstraat 40 1652 Alsem

Beschrijving	Type	Actie
3. Vensterbanken binnen in witgrijze Massal	Asbestmateriaal	Zorgvuldig beheren
7. Pleisterwerk plafond	Geen asbest	-
7.1 Code: 8139675	Mengmonster	-

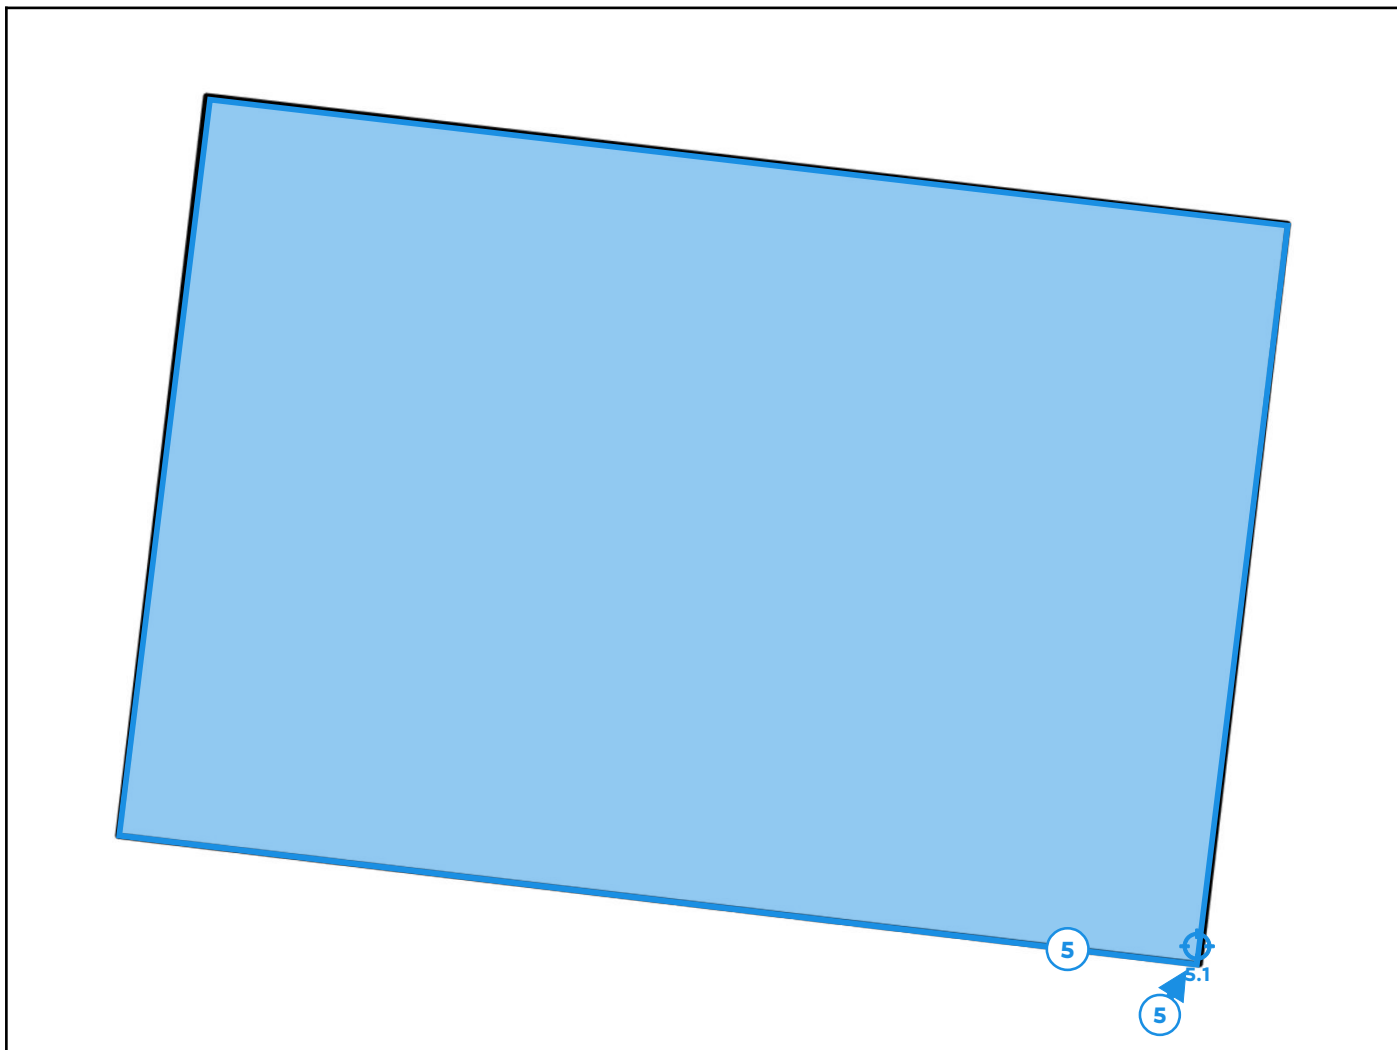
Plan 2.1: Bijgebouw plan

Beschrijving	Type	Actie
5. Shingles tuinhuis	Geen asbest	-
5.1 Code: 8139676	Puntmonster	-

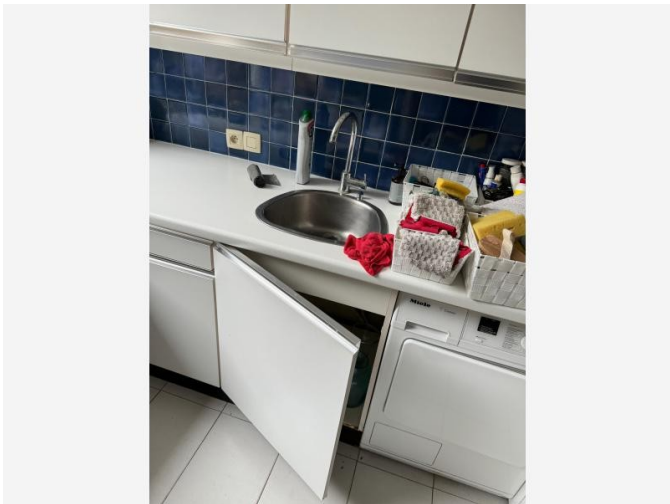
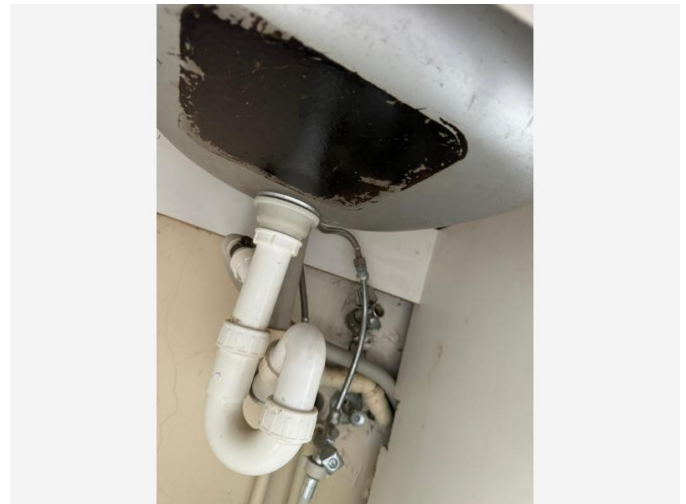
Eindbeoordeling materiaalrisico	Verhoogd materiaalrisico en/of verhoogde kans op vezelvrijgave
---------------------------------	--

Gebondenheid	Categorie 1: hechtgebonden in oorsprong
Asbestsoort (vezeltype)	Alleen chrysotiel
Asbestconcentratie	Laag (< 50%)
Afschermingsgraad van het gehele materiaal	Geheel of deels (ook) vrij aan de binnenlucht
Toestand van het materiaal	Matig beschadigd, matig verweerd

Beschrijving	Lijm onder lavabo van dreunplaatje
Omgeving	Binnen
Primaire drager	Inrichting (meubilair, ...)
Asbestmateriaal	In-situ afwerkingslagen - Lijmlaag
Bindmiddel van asbestmateriaal	Lijm
Gebondenheid op basis van bindmiddel	Hecht
Hoeveelheid (oppervlakte - dikte - aantal)	<ul style="list-style-type: none">0,20 m² - 0,10 mm - 1 stuk
Totaal volume	< 0,001 m ³
Eenvoudig bereikbaar	Ja
Bevestigingswijze	<ul style="list-style-type: none">Verlijmd, ingegoten, versmeerd

Identificatiemethode	Vaststelling zonder monstername Motivatie: Op vraag van de eigenaar-opdrachtgever werd geen monstername uitgevoerd
Destructieve handeling voor identificatie	Nee

Verwijderen

- Verwijder dit asbestmateriaal zo snel mogelijk. Volg de toestand goed op.

- Eenvoudige handelingen: mag via doe-het-zelf of door werknemer(s) met opleidingsattest eenvoudige handelingen
Verwijder de hele lavabo in zijn geheel. Verwijdering mag dan gebeuren via doe-het-zelf.

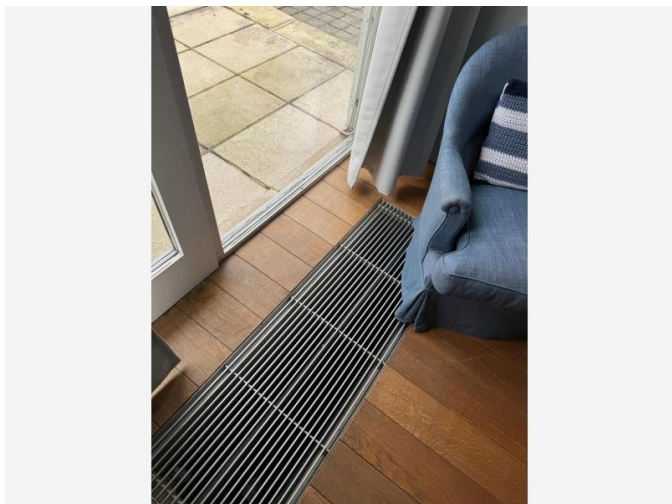
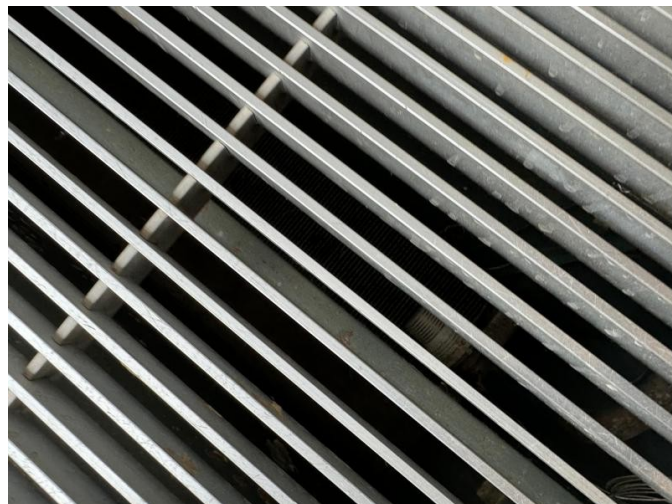
Eindbeoordeling materiaalrisico	Verhoogd materiaalrisico en/of verhoogde kans op vezelvrijgave
---------------------------------	--

Gebondenheid	Categorie 2: niet-hechtgebonden met matrix
Asbestsoort (vezeltype)	Crocidoliet aanwezig
Asbestconcentratie	Hoog ($\geq 50\%$)
Afschermingsgraad van het gehele materiaal	Enkel randen niet afgeschermd maar geen contact met binnenluchtstromen
Toestand van het materiaal	Matig beschadigd, matig verweerd

Beschrijving	Oude radiatoren in de vloer
Omgeving	Binnen
Primaire drager	Ruimteverwarming
Asbestmateriaal	Pakking, dichting
Bindmiddel van asbestmateriaal	Karton - papier - viltachtig
Gebondenheid op basis van bindmiddel	Niet-hechtgebonden
Hoeveelheid (gewicht - aantal)	<ul style="list-style-type: none">40,00 kg - 2 stuks
Totaal gewicht	80,00 kg
Eenvoudig bereikbaar	Ja
Bevestigingswijze	<ul style="list-style-type: none">Geschroefd
Identificatiemethode	Vaststelling zonder monsternamen

Destructieve handeling voor identificatie	Nee
Opmerking	Deze oude radiatoren in de vloer bevatten meer dan waarschijnlijk asbesthoudende dichtingen, pakkingen en / of koord.

Verwijderen

- Verwijder dit asbestmateriaal zo snel mogelijk. Volg de toestand goed op.

- Eenvoudige handelingen: mag via doe-het-zelf of door werknemer(s) met opleidingsattest eenvoudige handelingen
Pakkingen en koord mogen verwijderd worden via doe-het-zelf.

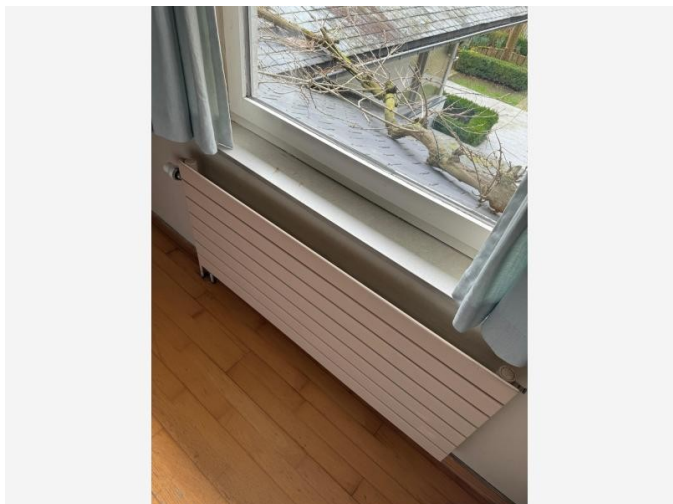
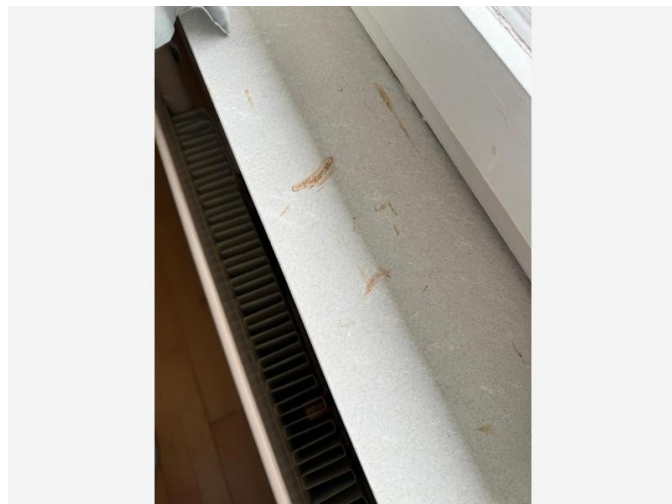
Eindbeoordeling materiaalrisico	Zeer laag materiaalrisico en/of zeer lage kans op vezelvrijgave
---------------------------------	---

Gebondenheid	Categorie 1: hechtgebonden in oorsprong
Asbestsoort (vezeltype)	Alleen chrysotiel
Asbestconcentratie	Laag (< 50%)
Afschermingsgraad van het gehele materiaal	Geheel of deels (ook) vrij aan de binnenlucht
Toestand van het materiaal	Onbeschadigd, niet verweerd

Beschrijving	Vensterbanken binnen in witgrijze Massal
Omgeving	Binnen
Primaire drager	Wandopening verticaal (raam, deur, ...)
Asbestmateriaal	Plaat, paneel, tablet - Type Massal
Bindmiddel van asbestmateriaal	Cement
Gebondenheid op basis van bindmiddel	Hecht
Hoeveelheid (oppervlakte - dikte - aantal)	<ul style="list-style-type: none"> 0,50 m² - 2,00 cm - 4 stuks
Totaal volume	0,04 m ³
Eenvoudig bereikbaar	<p>Nee</p> <ul style="list-style-type: none"> Het asbestmateriaal is bedekt (uitgezonderd laag verf, coating, behang, kunststof, textiel) en het wegnemen van het bedekkende materiaal kan niet zonder het bedekkende materiaal te beschadigen.

Zorgvuldig beheren

- Zorg voor een veilig beheer. Vermijd het beschadigen van het asbestmateriaal. Controleer de toestand jaarlijks op wijzigingen.
- Zorg voor een veilig beheer en verwijder dit asbestmateriaal wanneer het bij werken eenvoudig bereikbaar wordt. Controleer de toestand jaarlijks op wijzigingen.

- Eenvoudige handelingen: mag via doe-het-zelf of door werknemer(s) met opleidingsattest eenvoudige handelingen
Hechtgebonden toepassing binnen, deze mag verwijderd worden door werknemer(s) met opleidingsattest eenvoudige handelingen.

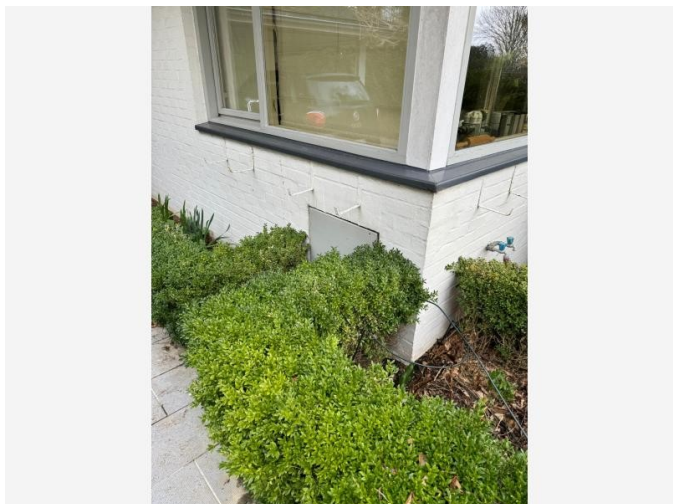
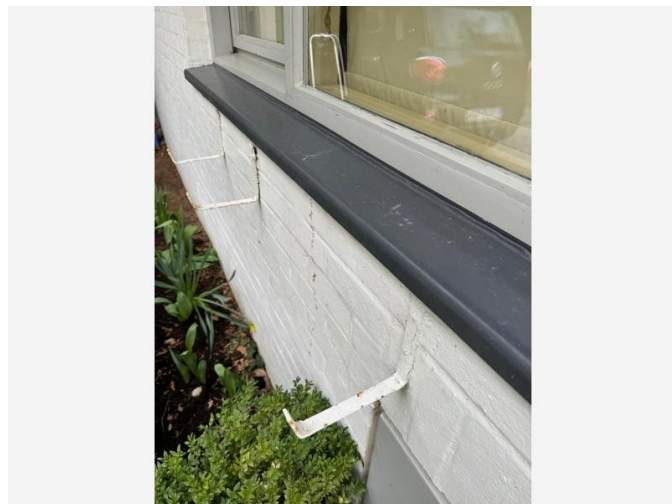
Eindbeoordeling materiaalrisico	Laag materiaalrisico en/of verlaagde kans op vezelvrijgave
---------------------------------	--

Gebondenheid	Categorie 1: hechtgebonden in oorsprong
Asbestsoort (vezeltype)	Crocidoliet aanwezig
Asbestconcentratie	Laag (< 50%)
Afschermingsgraad van het gehele materiaal	Niet stootvaste afscherming
Toestand van het materiaal	Licht beschadigd, licht verweerd. Intact materiaal type Pical – asbestboard of categorie III 'gebondenheid'

Beschrijving	Vensterbanken buitenzijde
Omgeving	Buiten
Primaire drager	Wandopening verticaal (raam, deur, ...)
Asbestmateriaal	Plaat, paneel, tablet - Generiek
Bindmiddel van asbestmateriaal	Cement
Gebondenheid op basis van bindmiddel	Hecht
Hoeveelheid (oppervlakte - dikte - aantal)	• 0,40 m ² - 3,00 cm - 8 stuks
Totaal volume	0,096 m ³

Eenvoudig bereikbaar	Nee <ul style="list-style-type: none">Het asbestmateriaal is bedekt (uitgezonderd laag verf, coating, behang, kunststof, textiel) en het wegnemen van het bedekkende materiaal kan niet zonder het bedekkende materiaal te beschadigen.
Bevestigingswijze	<ul style="list-style-type: none">Verlijmd, ingegoten, versmeerd
Identificatiemethode	Vaststelling zonder monsternamen
Destructieve handeling voor identificatie	Nee

Zorgvuldig beheren

- Zorg voor een veilig beheer. Vermijd het beschadigen van het asbestmateriaal. Controleer de toestand jaarlijks op wijzigingen.
- Zorg voor een veilig beheer en verwijder dit asbestmateriaal wanneer het bij werken eenvoudig bereikbaar wordt. Controleer de toestand jaarlijks op wijzigingen.

- Eenvoudige handelingen: mag via doe-het-zelf of door werknemer(s) met opleidingsattest eenvoudige handelingen
Hechtgebonden toepassing buiten, deze mag verwijderd worden door werknemer(s) met opleidingsattest eenvoudige handelingen.

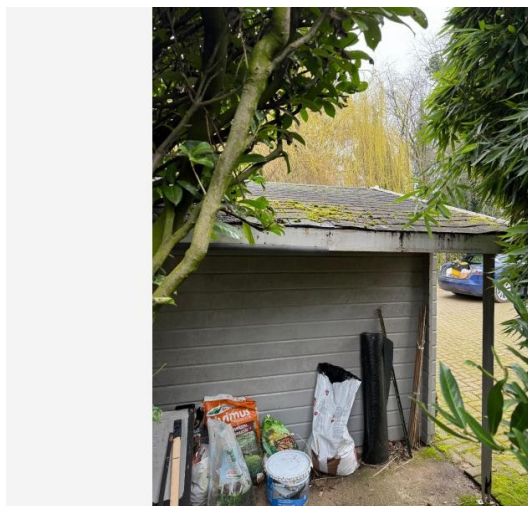
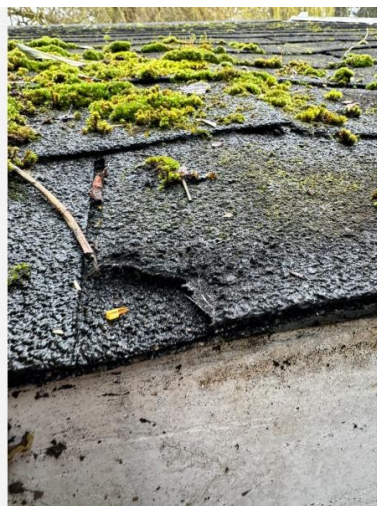
Fiche 5: Shingles tuinhuis

Geen asbest

#	Type	Referentie	Resultaat
5.1	Puntmonster	8139676	Geen asbest

Beschrijving	Shingles tuinhuis
Omgeving	Buiten
Primaire drager	Schuin dak
Bindmiddel van materiaal	Bitumen (roofing, teer, asfalt)

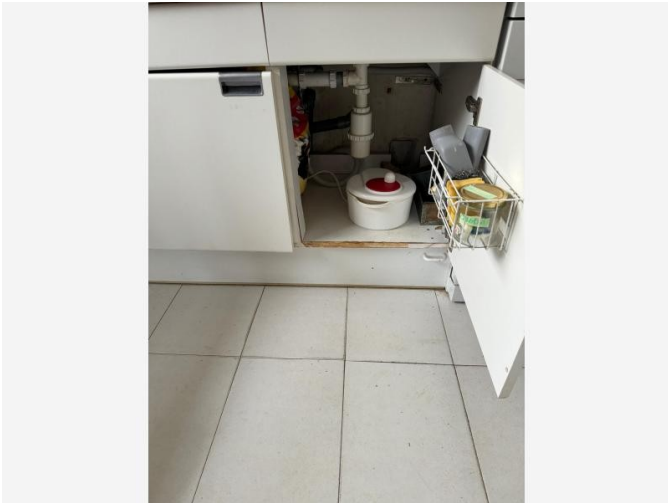
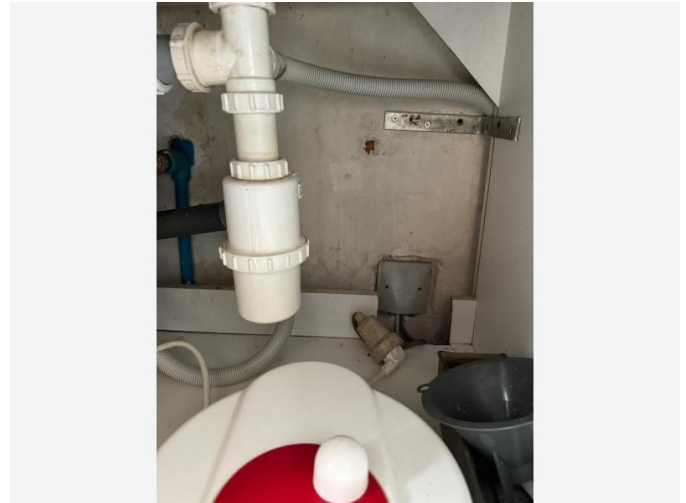
Geen asbest

#	Type	Referentie	Resultaat
6.1	Mengmonster	8139674	Geen asbest

Beschrijving	Pleisterwerk Muur
Omgeving	Binnen
Primaire drager	Binnenwand
Bindmiddel van materiaal	Gips - kalk

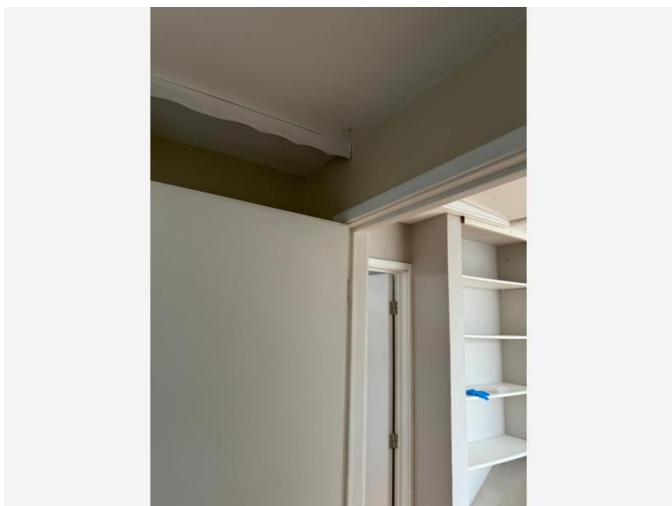
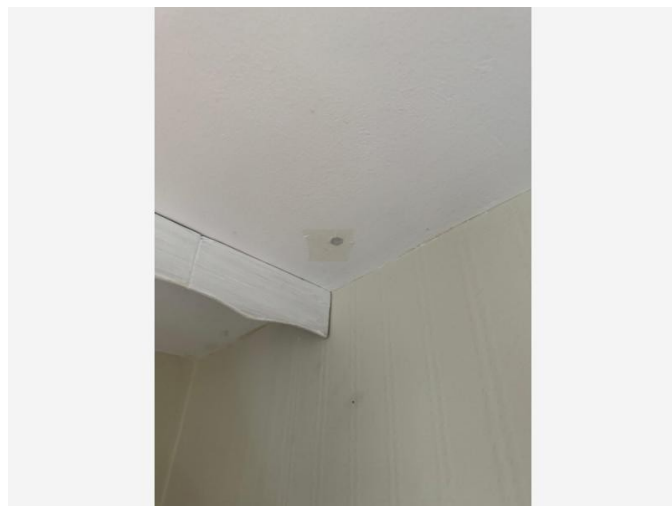
Geen asbest

#	Type	Referentie	Resultaat
7.1	Mengmonster	8139675	Geen asbest

Beschrijving	Pleisterwerk plafond
Omgeving	Binnen
Primaire drager	Plafond
Bindmiddel van materiaal	Gips - kalk
