Asbestinventarisatetest

Stokerijstraat 15/1, 1502 Halle

Attestnummer : 20240227-000198.000

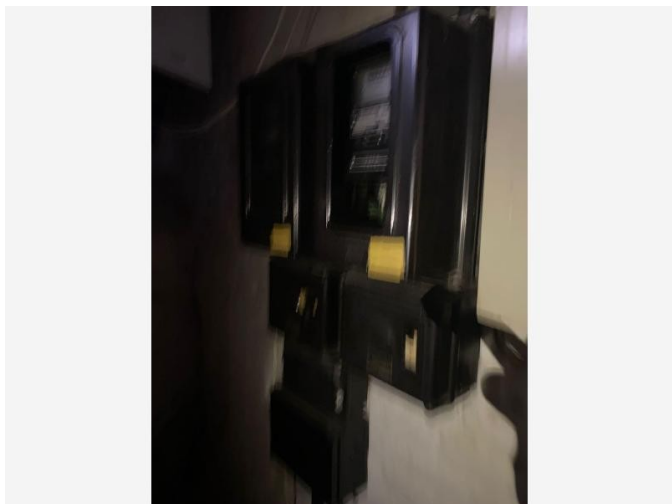
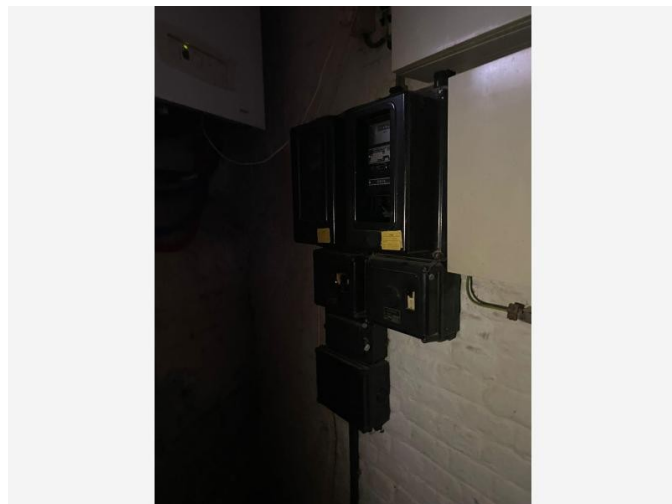
Beschrijving	Type	Actie
1. Elektrischeitskast	Asbestmateriaal	Zorgvuldig beheren

Het asbestmateriaal valt onder de mijlpaal van 2040.

Eindbeoordeling materiaalisico	Laag materiaalisico en/of verlaagde kans op vezelvrijgave
--------------------------------	-----------------------------------------------------------

Gebondenheid	Categorie 1: hechtgebonden in oorsprong
Asbestsoort (vezeltype)	Alleen chrysotiel
Asbestconcentratie	Laag (< 50%)
Afschermingsgraad van het gehele materiaal	Geheel of deels (ook) vrij aan de binnenlucht
Toestand van het materiaal	Licht beschadigd, licht verweerd. Intact materiaal type Pical – asbestboard of categorie III 'gebondenheid'

Beschrijving	Elektriciteitskast
Omgeving	Binnen
Primaire drager	Communicatie en elektrische infrastructuur en uitrusting
Asbestmateriaal	Plaat, paneel, tablet - Type Bakeliet
Bindmiddel van asbestmateriaal	Kunststof of -hars
Gebondenheid op basis van bindmiddel	Hecht
Hoeveelheid (oppervlakte - dikte - aantal)	• 1,00 m ² - 1,00 cm - 1 stuk
Totaal volume	0,01 m ³

- Zorg voor een veilig beheer. Vermijd het beschadigen van het asbestmateriaal. Controleer de toestand jaarlijks op wijzigingen.
- Zorg voor een veilig beheer en verwijder dit asbestmateriaal wanneer het bij werken eenvoudig bereikbaar wordt. Controleer de toestand jaarlijks op wijzigingen.

- Eenvoudige handelingen: mag via doe-het-zelf of door werknemer(s) met opleidingsattest eenvoudige handelingen
Verwijderingvoorschriften volgens Codex over het welzijn op het werk Art. VI.3-54
- Eenvoudige handelingen: enkel door erkend asbestverwijderaar
Verwijderingvoorschriften volgens Codex over het welzijn op het werk Art. VI.3-54

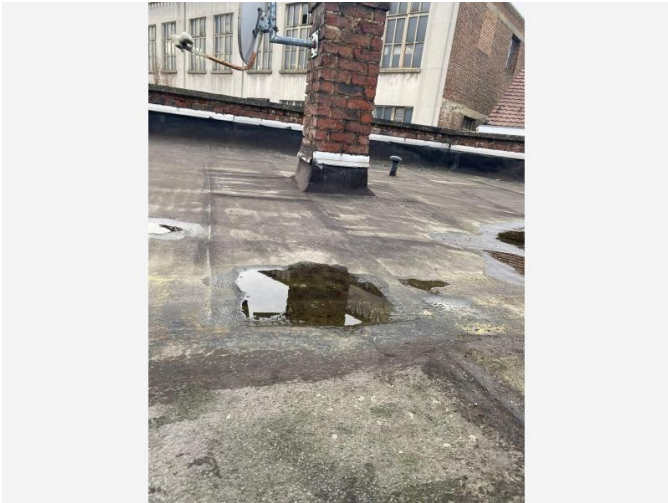
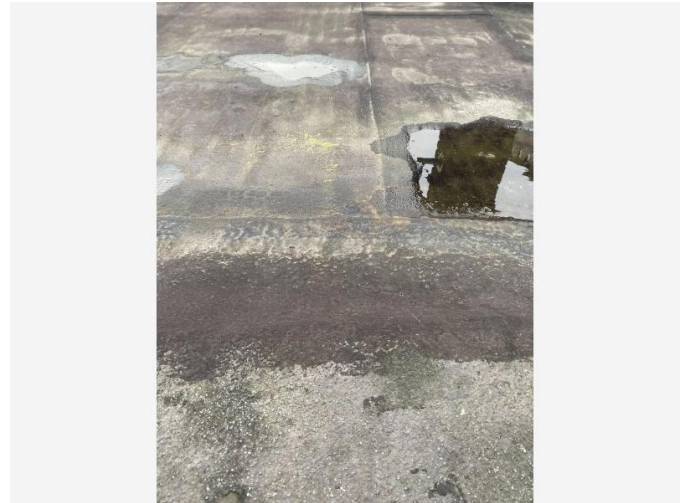
Fiche 2: Plat dak

Geen asbest

#	Type	Referentie	Resultaat
2.1	Puntmonster	008	Geen asbest

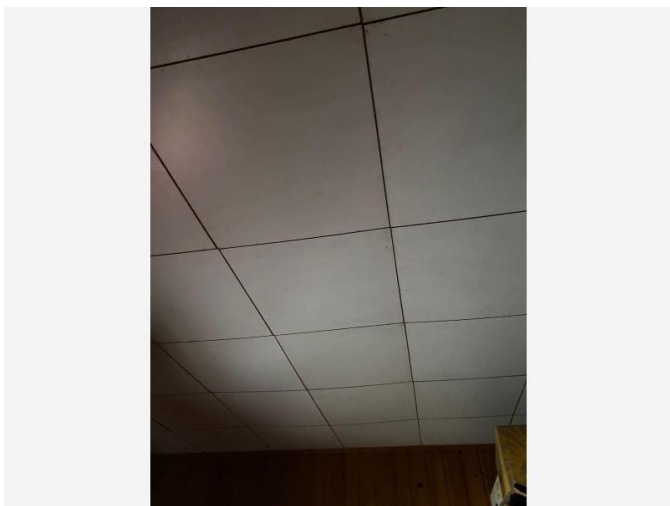
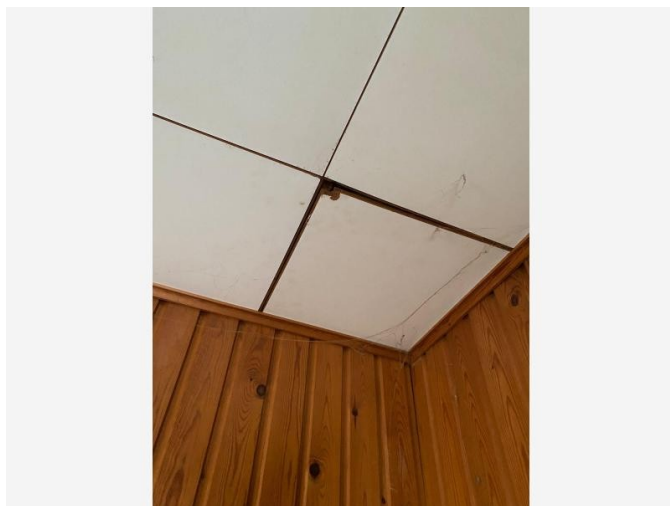
Fiche 3: Plafondtegels traphal WE 1

Geen asbest

#	Type	Referentie	Resultaat
3.1	Puntmonster	001	Geen asbest

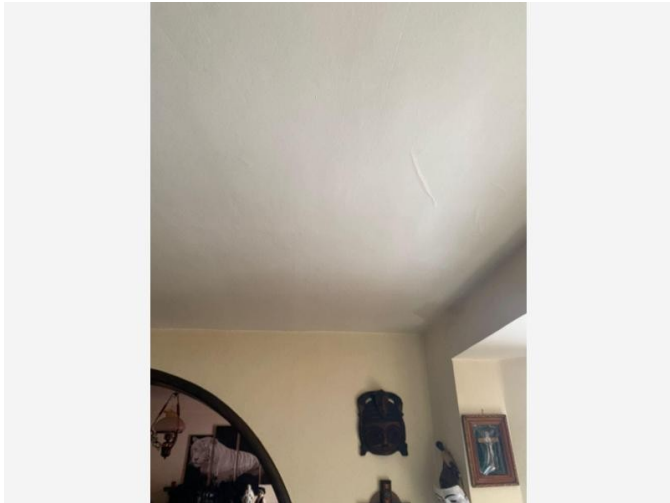
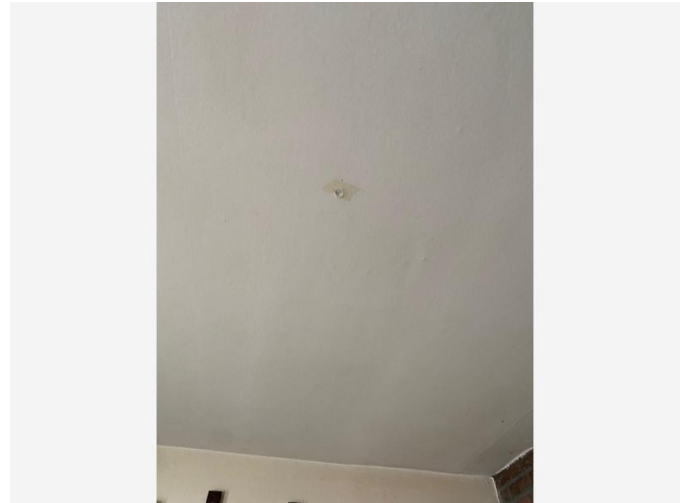
Geen asbest

#	Type	Referentie	Resultaat
4.1	Mengmonster	006	Geen asbest

Beschrijving	Pleister Plafond WE 1
Omgeving	Binnen
Primaire drager	Plafond
Bindmiddel van materiaal	Gips - kalk

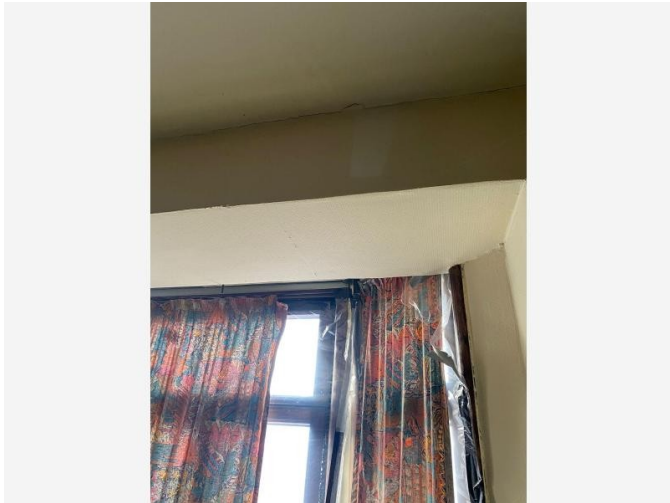
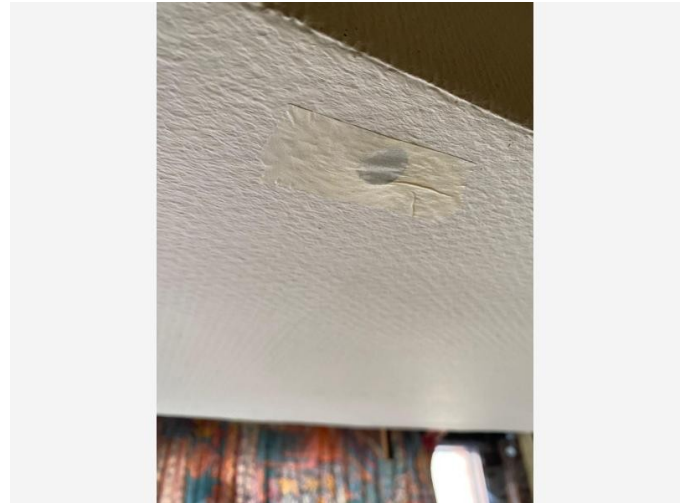
Geen asbest

#	Type	Referentie	Resultaat
5.1	Mengmonster	005	Geen asbest

Beschrijving	Coffrage living WE 1
Omgeving	Binnen
Primaire drager	Fundering-draagstructuur (horizontaal, verticaal)
Bindmiddel van materiaal	Gips - kalk

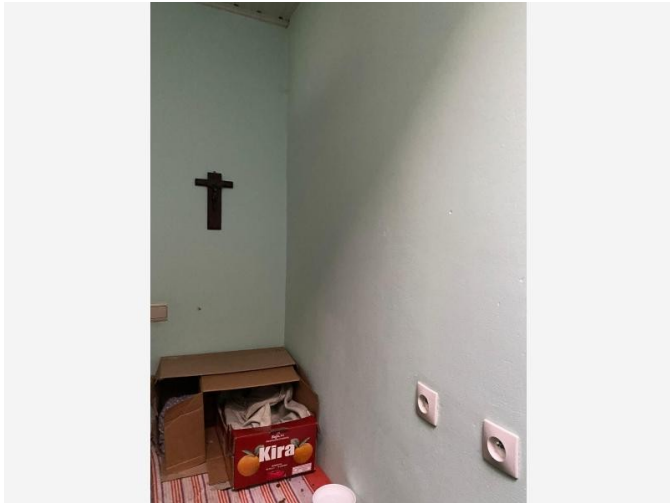
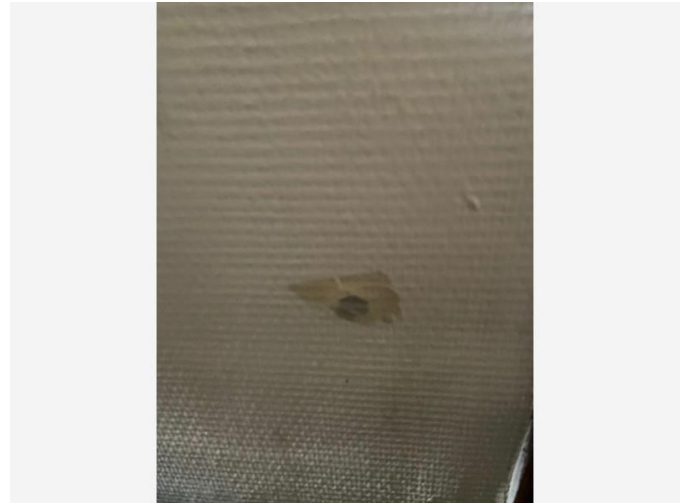
Geen asbest

#	Type	Referentie	Resultaat
6.1	Mengmonster	003	Geen asbest

Beschrijving	Pleister muren WE 1
Omgeving	Binnen
Primaire drager	Binnenwand
Bindmiddel van materiaal	Gips - kalk
