# Asbestinventarisatetest

Georges Wittouckstraat 197, 1600 Sint-Pieters-Leeuw

Attestnummer : 20240411-000412.000

Uitgegeven op : 11.04.2024

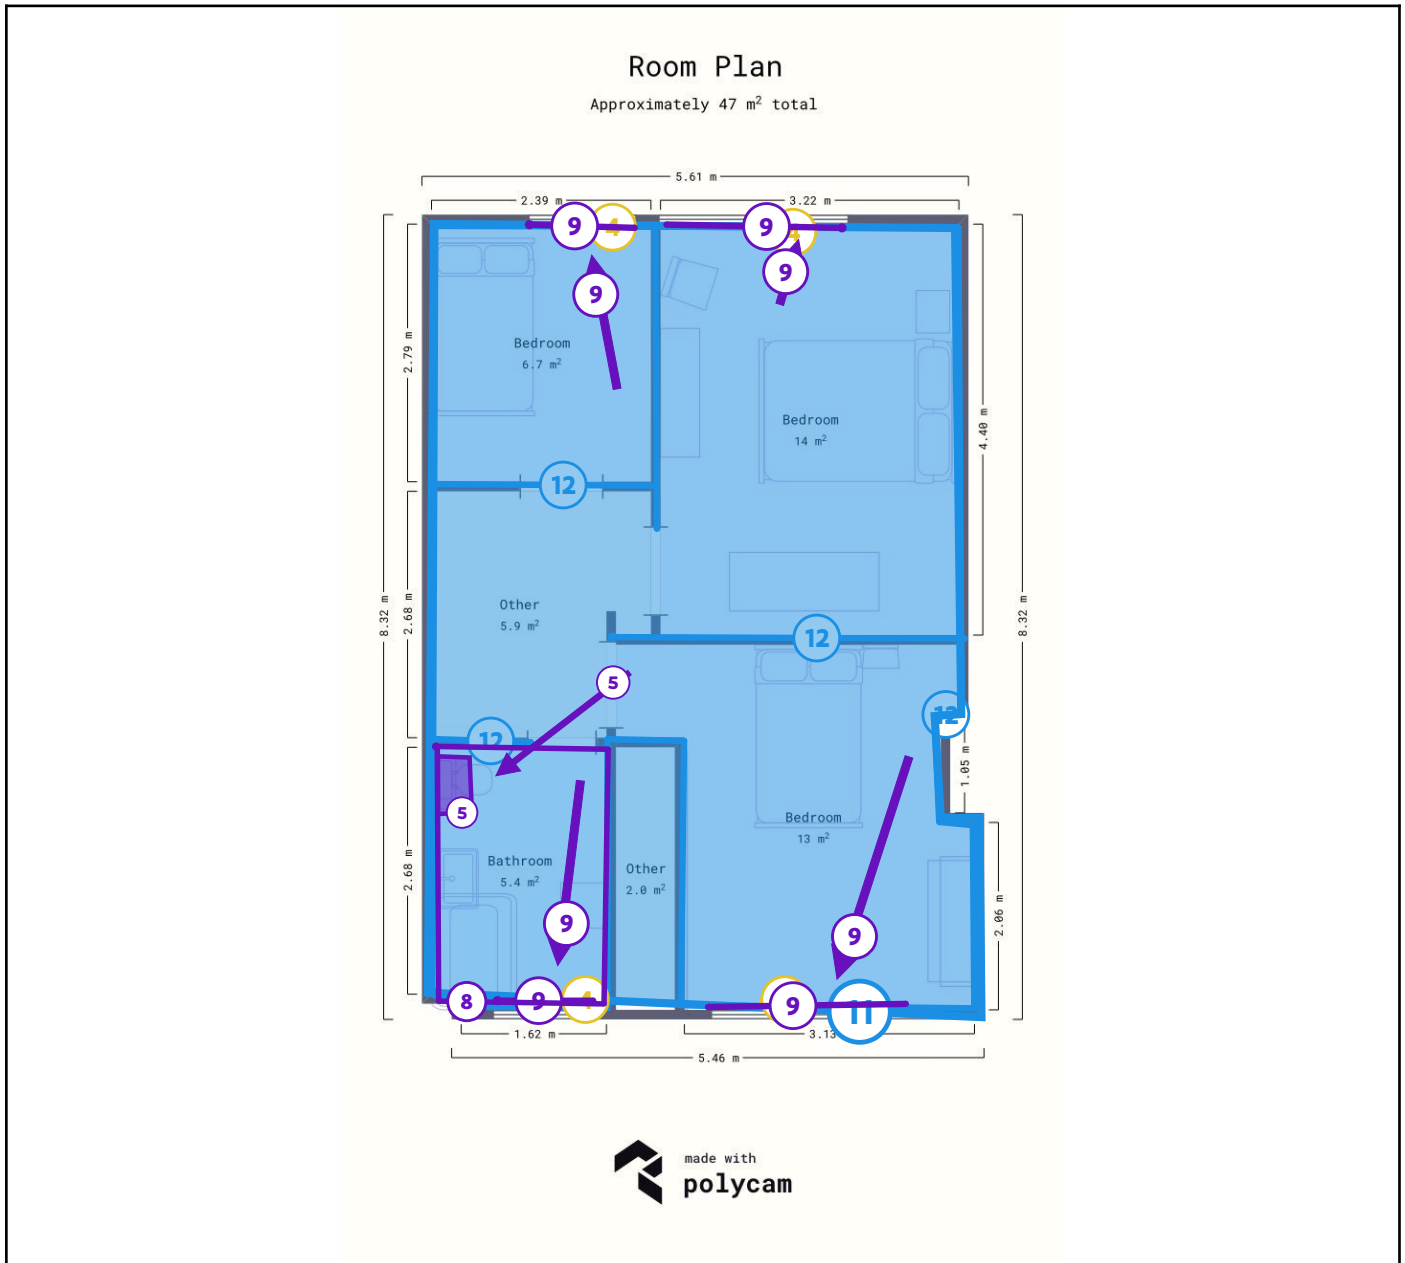
## Plan 1.3: 2de verdiep

Beschrijving	Type	Actie
4. Elektrisch materiaal	Asbestmateriaal	Zorgvuldig beheren
5. Verwarmingsketel 2de verdiep	Advies	-
8. Tegellijm	Advies	-
9. Verwarmingen	Advies	-

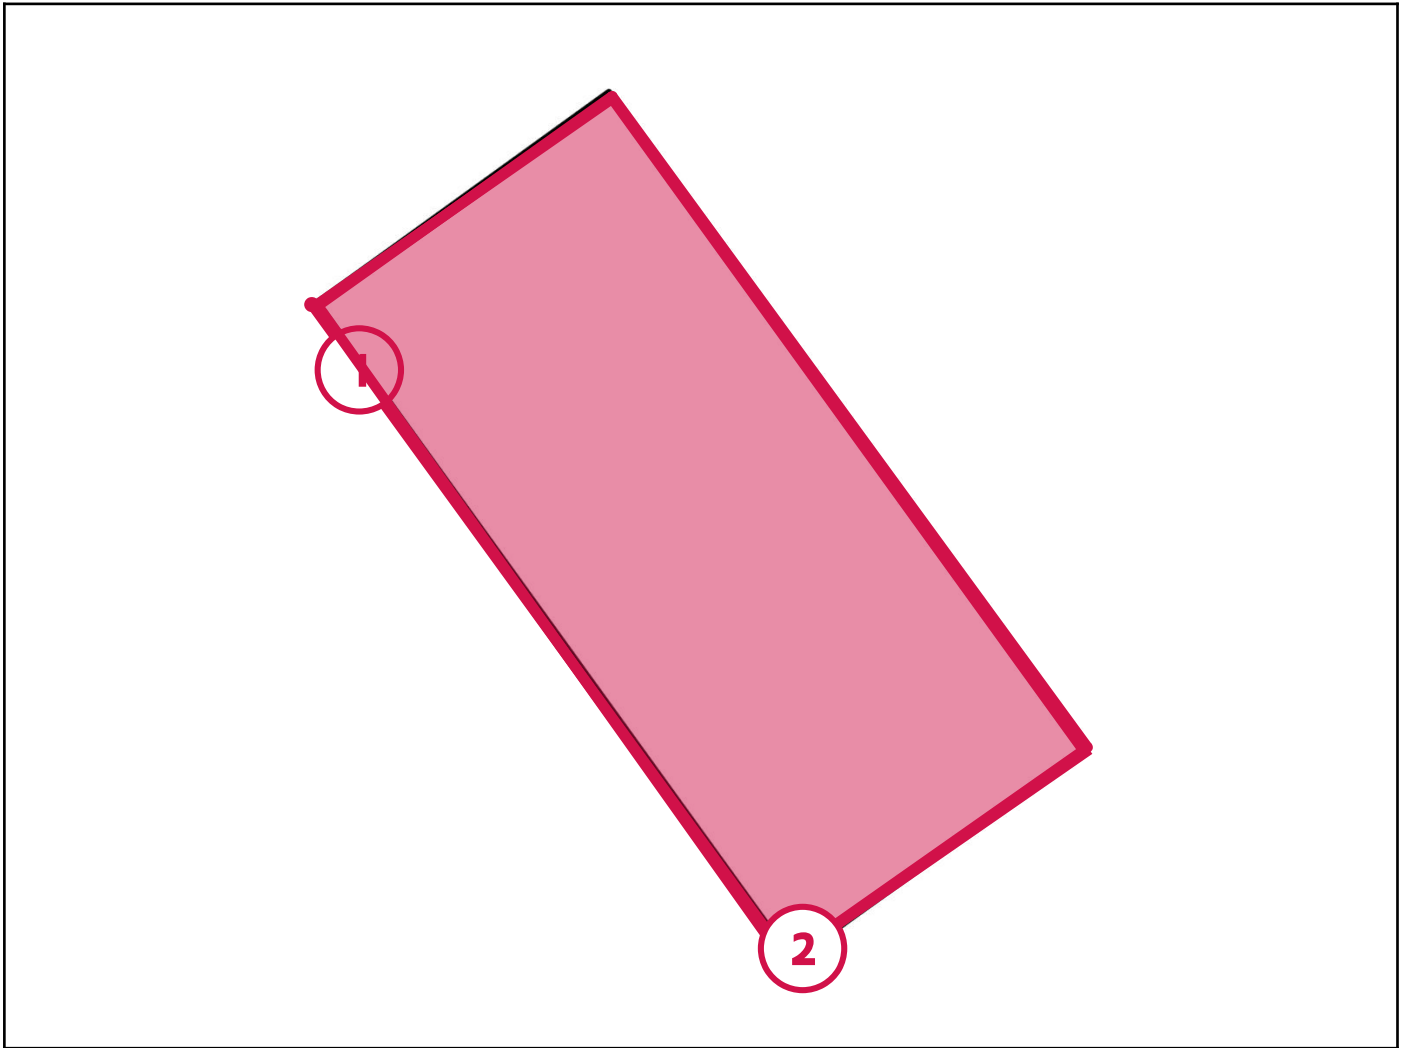
## Plan 2.1: Bovenaanzicht

Beschrijving	Type	Actie
1. Asbestcementplaten	Asbestmateriaal	Dringend verwijderen
2. Golfplaten dak	Asbestmateriaal	Dringend verwijderen

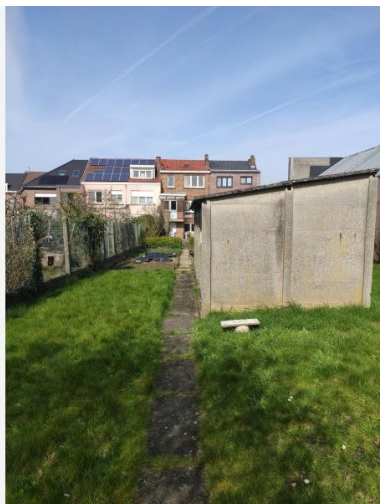
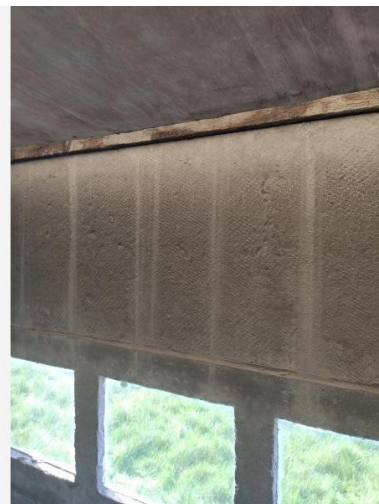
Het asbestmateriaal valt onder de mijlpaal van 2034.

**Dringend verwijderen**

Eindbeoordeling materiaalrisico	Hoog materiaalrisico en/of hoge kans op vezelvrijgave
---------------------------------	-------------------------------------------------------

Gebondenheid	Categorie 1: hechtgebonden in oorsprong
Asbestsoort (vezeltype)	Crocidoliet aanwezig
Asbestconcentratie	Laag (< 50%)
Afschermingsgraad van het gehele materiaal	Geheel of deels (ook) vrij aan binnenluchtstromen
Toestand van het materiaal	Matig beschadigd, matig verweerd

Beschrijving	Asbestcementplaten
Omgeving	Grenst aan binnen- en buitenlucht
Primaire drager	Fundering-draagstructuur (horizontaal, verticaal)
Asbestmateriaal	Dak- en gevelbekleding - Plaat
Bindmiddel van asbestmateriaal	Cement
Gebondenheid op basis van bindmiddel	Hecht
Hoeveelheid (oppervlakte - dikte - aantal)	• 50,00 m <sup>2</sup> - 3,00 cm - 1 stuk
Totaal volume	1,50 m <sup>3</sup>
Eenvoudig bereikbaar	Ja
Bevestigingswijze	• Verlijmd, ingegoten, versmeerd

- Zorg voor een veilig beheer. Vermijd het beschadigen van het asbestmateriaal. Controleer de toestand jaarlijks op wijzigingen.
- Verwijder dit asbestmateriaal zo snel mogelijk. Volg de toestand goed op.

- Eenvoudige handelingen: mag via doe-het-zelf of door werknemer(s) met opleidingsattest eenvoudige handelingen  
Verwijderingvoorschriften volgens Codex over het welzijn op het werk Art. VI.3-54
- Eenvoudige handelingen: enkel door erkend asbestverwijderaar  
Verwijderingvoorschriften volgens Codex over het welzijn op het werk Art. VI.3-54

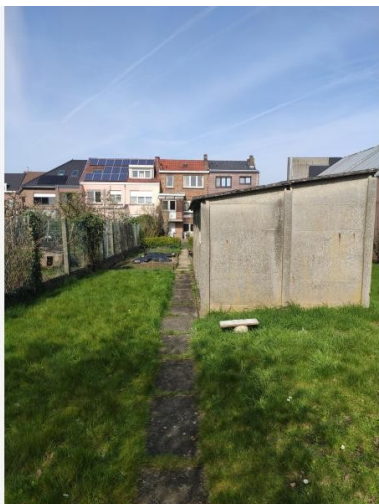
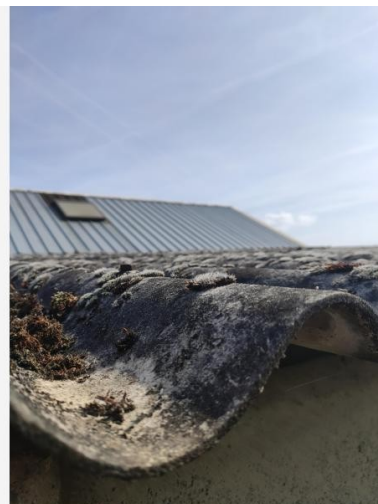
Het asbestmateriaal valt onder de mijlpaal van 2034.

**Dringend verwijderen**

Eindbeoordeling materiaalrisico	Hoog materiaalrisico en/of hoge kans op vezelvrijgave
---------------------------------	-------------------------------------------------------

Gebondenheid	Categorie 1: hechtgebonden in oorsprong
Asbestsoort (vezeltype)	Crocidoliet aanwezig
Asbestconcentratie	Laag (< 50%)
Afschermingsgraad van het gehele materiaal	Geheel of deels (ook) vrij aan binnenluchtstromen
Toestand van het materiaal	Matig beschadigd, matig verweerd

Beschrijving	Golfplaten dak
Omgeving	Grenst aan binnen- en buitenlucht
Primaire drager	Schuin dak
Asbestmateriaal	Dak- en gevelbekleding - Golfplaat
Bindmiddel van asbestmateriaal	Cement
Gebondenheid op basis van bindmiddel	Hecht
Hoeveelheid (oppervlakte - aantal)	• 16,00 m <sup>2</sup> - 1 stuk
Totale oppervlakte	16,00 m <sup>2</sup>
Eenvoudig bereikbaar	Ja

- Zorg voor een veilig beheer. Vermijd het beschadigen van het asbestmateriaal. Controleer de toestand jaarlijks op wijzigingen.
- Verwijder dit asbestmateriaal zo snel mogelijk. Volg de toestand goed op.
- Hemelwater dat afspoelt van asbestcement daken of gevels kan asbestdeeltjes bevatten. Gebruik het enkel voor gesloten circuits (bv. spoelen toiletten). Reinig na het vervangen van het dak of de gevel de dakgoten en regenwaterput of -ton om asbesthoudend sediment of slib te verwijderen

- Eenvoudige handelingen: mag via doe-het-zelf of door werknemer(s) met opleidingsattest eenvoudige handelingen  
Verwijderingvoorschriften volgens Codex over het welzijn op het werk Art. VI.3-54
- Eenvoudige handelingen: enkel door erkend asbestverwijderaar  
Verwijderingvoorschriften volgens Codex over het welzijn op het werk Art. VI.3-54

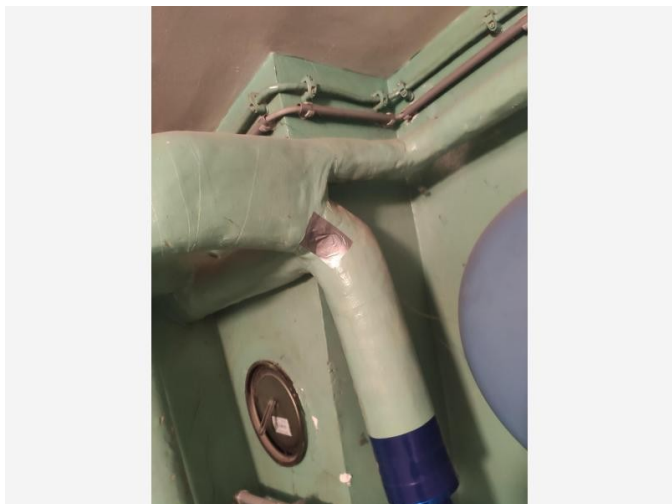
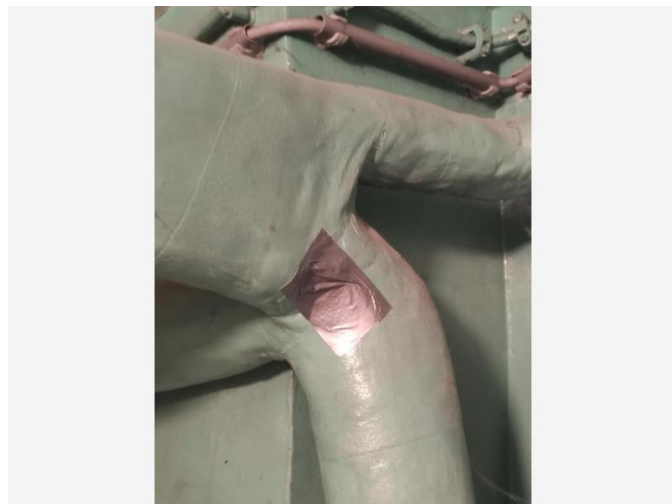
Het asbestmateriaal valt onder de mijlpaal van 2034.

Verwijderen

Eindbeoordeling materiaalrisico	Verhoogd materiaalrisico en/of verhoogde kans op vezelvrijgave
---------------------------------	----------------------------------------------------------------

Gebondenheid	Categorie 2: niet-hechtgebonden met matrix
Asbestsoort (vezeltype)	Amfibool aanwezig, uitgezonderd crocidoliet
Asbestconcentratie	Hoog ( $\geq 50\%$ )
Afschermingsgraad van het gehele materiaal	Geheel of deels (ook) vrij aan de binnenlucht
Toestand van het materiaal	Licht beschadigd, licht verweerd. Intact materiaal type Pical – asbestboard of categorie III 'gebondenheid'

#	Type	Referentie	Resultaat
3.1	Mengmonster	001	Amosiet, Chrysotiel
3.2	Mengmonster	002	Amosiet, Chrysotiel

Beschrijving	Thermische isolatie
Omgeving	Binnen
Primaire drager	HVAC infrastructuur en uitrusting
Asbestmateriaal	In-situ afwerkingslagen - Thermische isolatie
Bindmiddel van asbestmateriaal	Gips - kalk
Gebondenheid op basis van bindmiddel	Niet-hechtgebonden

- Zorg voor een veilig beheer. Vermijd het beschadigen van het asbestmateriaal. Controleer de toestand jaarlijks op wijzigingen.
- Verwijder dit asbestmateriaal zo snel mogelijk. Volg de toestand goed op.

- Hermetische zone (erkend asbestverwijderaar)  
Verwijderingvoorschriften volgens Codex over het welzijn op het werk Art. VI.3-61

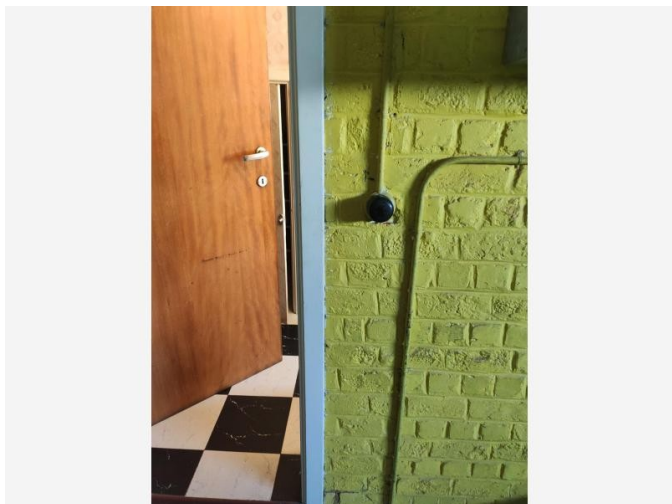
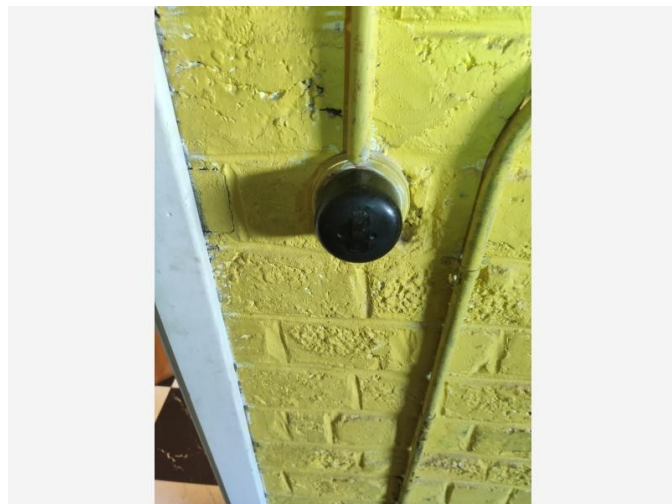
Het asbestmateriaal valt onder de mijlpaal van 2040.

Zorgvuldig beheren

Eindbeoordeling materiaalrisico	Laag materiaalrisico en/of verlaagde kans op vezelvrijgave
---------------------------------	------------------------------------------------------------

Gebondenheid	Categorie 1: hechtgebonden in oorsprong
Asbestsoort (vezeltype)	Crocidoliet aanwezig
Asbestconcentratie	Laag (< 50%)
Afschermingsgraad van het gehele materiaal	Geheel of deels (ook) vrij aan de binnenlucht
Toestand van het materiaal	Onbeschadigd, niet verweerd

Beschrijving	Elektrisch materiaal
Omgeving	Binnen
Primaire drager	Communicatie en elektrische infrastructuur en uitrusting
Asbestmateriaal	Plaat, paneel, tablet - Type Bakeliet
Bindmiddel van asbestmateriaal	Kunststof of -hars
Gebondenheid op basis van bindmiddel	Hecht
Hoeveelheid (oppervlakte - dikte - aantal)	• 0,01 m <sup>2</sup> - 0,50 cm - 13 stuks
Totaal volume	< 0,001 m <sup>3</sup>
Eenvoudig bereikbaar	Ja
Bevestigingswijze	• Geschroefd

<b>Identificatiemethode</b>	Vaststelling zonder monstername
<b>Destructieve handeling voor identificatie</b>	Nee
<b>Opmerking</b>	Het betreft 2 zwarte schakelaars op het gelijkvloers, meter in de garage, plaat achter zekeringen in de garage, verwarmingsknop op het gelijkvloers, 4 verwarmingsknoppen op het 1st verdiep en 4 verwarmingsknoppen op het 2de verdiep

- Zorg voor een veilig beheer. Vermijd het beschadigen van het asbestmateriaal. Controleer de toestand jaarlijks op wijzigingen.

- Eenvoudige handelingen: mag via doe-het-zelf of door werknemer(s) met opleidingsattest eenvoudige handelingen  
Verwijderingvoorschriften volgens Codex over het welzijn op het werk Art. VI.3-54
- Eenvoudige handelingen: enkel door erkend asbestverwijderaar  
Verwijderingvoorschriften volgens Codex over het welzijn op het werk Art. VI.3-54

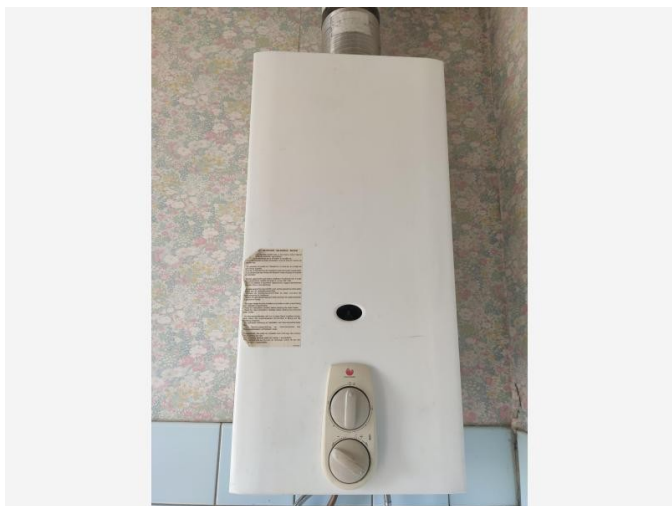
Kans op aanwezigheid van pakking in de verwarmingsketel in badkamer op het 2de verdiep. Bouwjaar onbekend.

Identificatiemethode	Redelijk vermoeden
Primaire drager	HVAC infrastructuur en uitrusting
(Asbest)materiaal	Pakking, dichting
Bindmiddel	Karton - papier - viltachtig
Gebondenheid bindmiddel	Niet-hechtgebonden

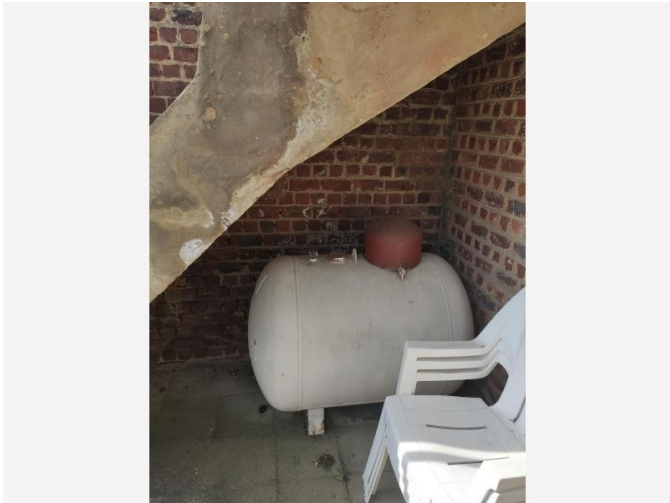
Kans op aanwezigheid van asbesthoudende pakking in grijze container buiten onder de buitentrap.

Identificatiemethode	Redelijk vermoeden
Primaire drager	Infrastructuur voor transport- en vervoersmiddelen
(Asbest)materiaal	Pakking, dichting
Bindmiddel	Karton - papier - viltachtig
Gebondenheid bindmiddel	Niet-hechtgebonden

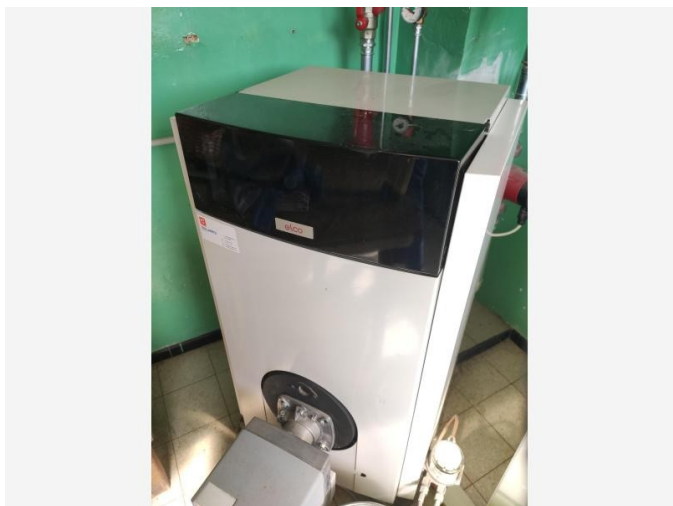
Verwarmingsketel op het gelijkvloers bevat geen asbestverdachte pakking; geen risicobouwjaar.

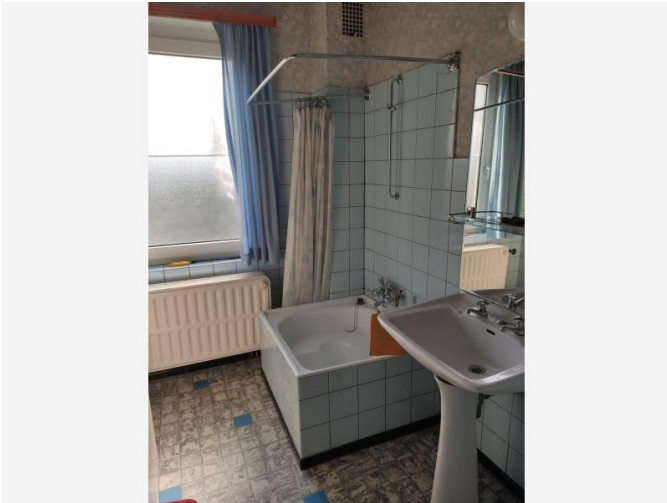
Lijm laag achter de tegels in de badkamer op het 2de verdiep kan asbest bevatten. Staalname niet mogelijk in het kader van een niet-destructieve inventaris.

Identificatiemethode	Redelijk vermoeden
Primaire drager	Binnenwand
(Asbest)materiaal	In-situ afwerkingslagen - Lijm laag
Bindmiddel	Lijm
Gebondenheid bindmiddel	Hecht

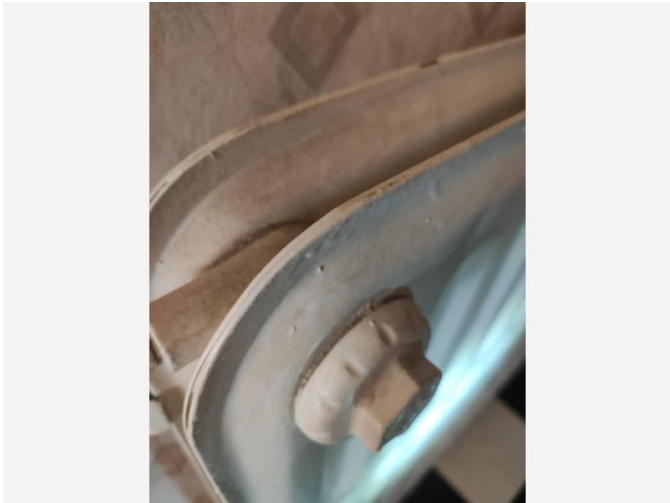
Kans op aanwezigheid van asbesthoudende pakking in de verwarmingen. Het betreft 1 verwarming op het gelijkvloers, 4 verwarmingen op het 1ste verdiep en 4 verwarmingen op het 2de verdiep.

Identificatiemethode	Redelijk vermoeden
Primaire drager	HVAC infrastructuur en uitrusting
(Asbest)materiaal	Pakking, dichting
Bindmiddel	Karton - papier - viltachtig
Gebondenheid bindmiddel	Niet-hechtgebonden

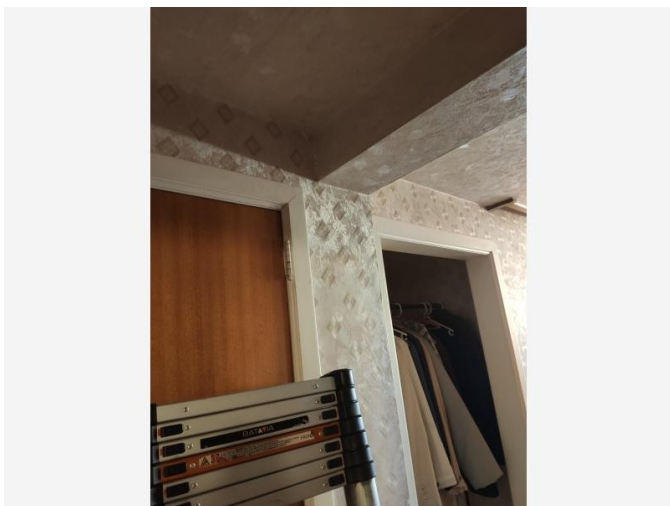
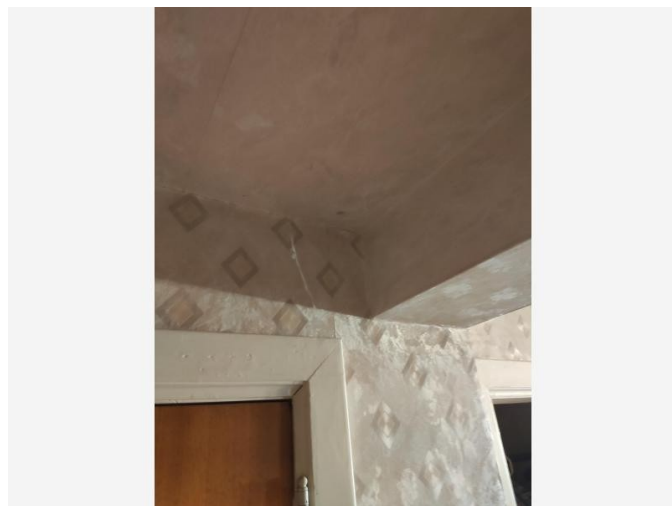
Geen asbest

#	Type	Referentie	Resultaat
11.1	Mengmonster	004	Geen asbest

Beschrijving	Pleisterwerk plafond
Omgeving	Binnen
Primaire drager	Plafond

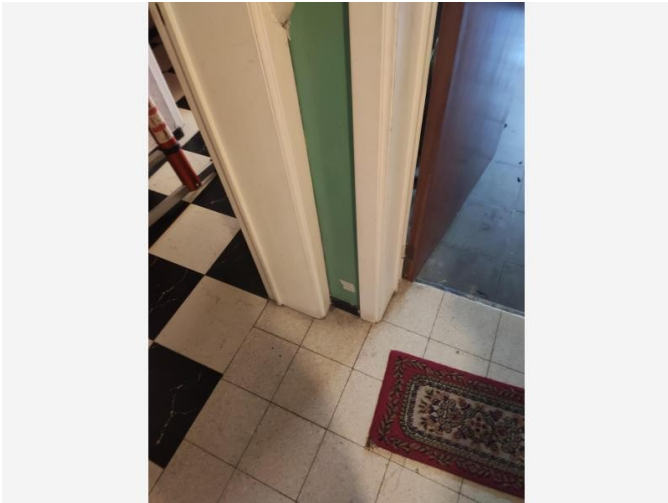
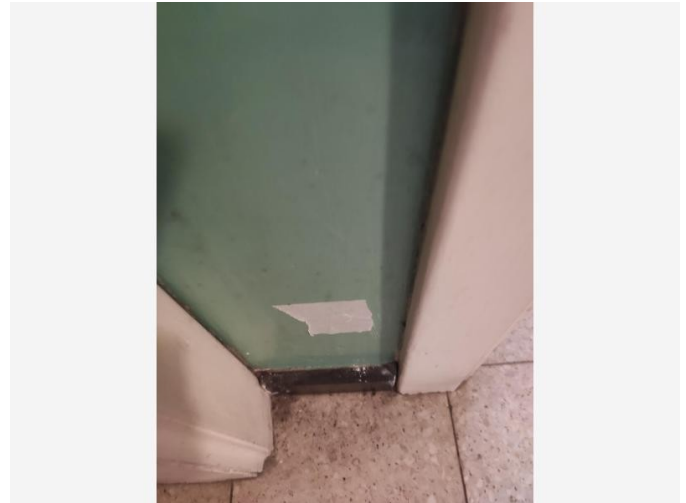
Geen asbest

#	Type	Referentie	Resultaat
12.1	Mengmonster	003	Geen asbest

Beschrijving	Pleisterwerk muren
Omgeving	Binnen
Primaire drager	Binnenwand
