Asbestinventarisatetest

Sanatoriumstraat 14, 1652 Beersel

Attestnummer : 20240403-000451.000

Uitgegeven op : 03.04.2024

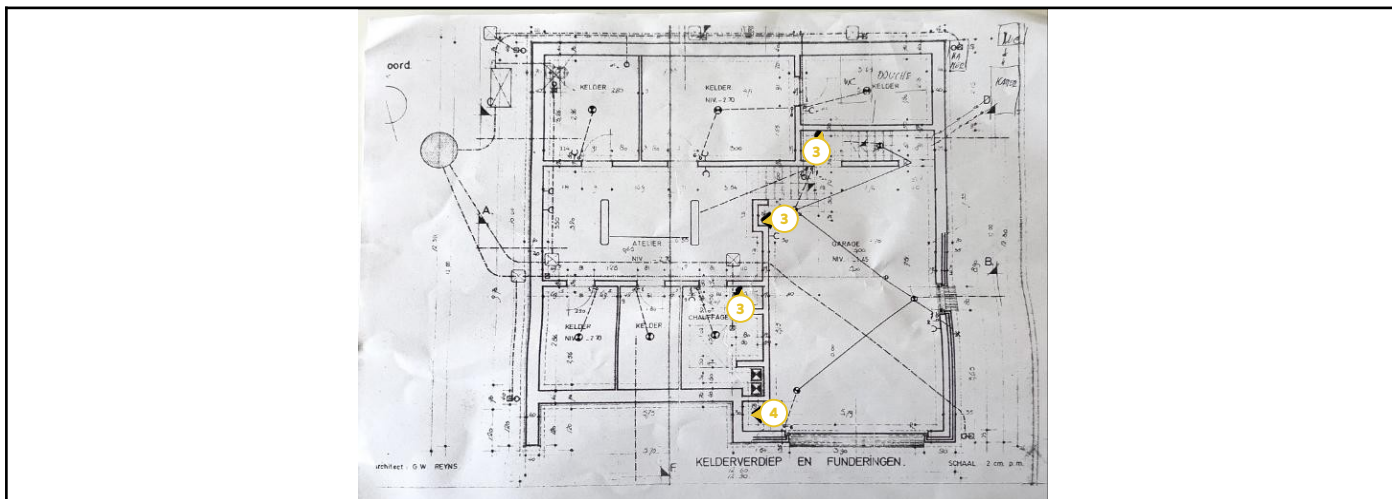
Plan 1.1: Plan kelder

Beschrijving	Type	Actie
3. Elektrisch materieel	Asbestmateriaal	Zorgvuldig beheren
4. Tellerkasten	Asbestmateriaal	Zorgvuldig beheren

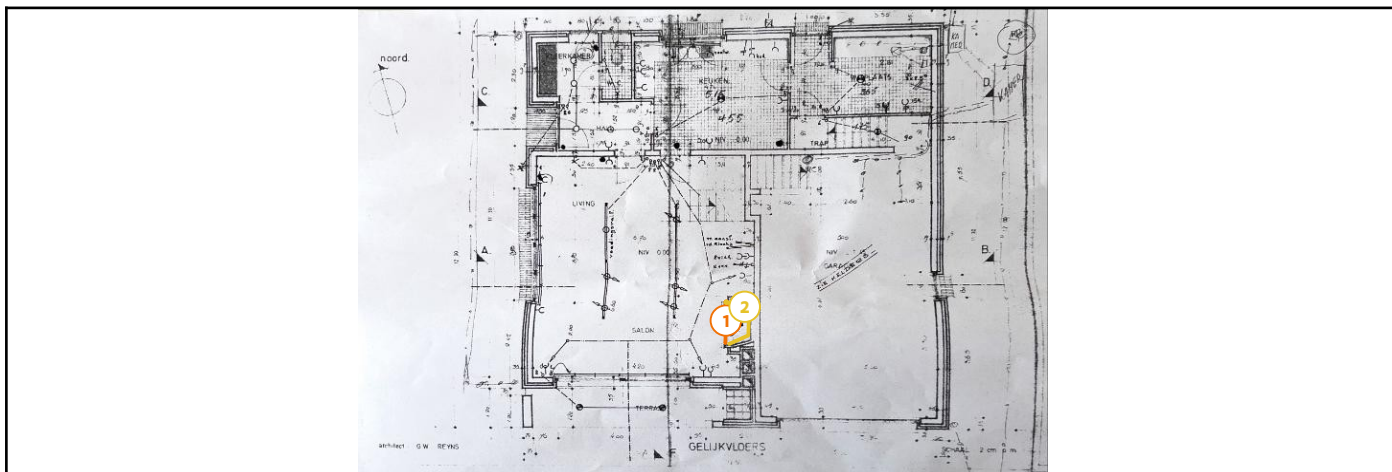
Plan 1.2: Plan gelijkvloers

Beschrijving	Type	Actie
1. Kachelkoord	Asbestmateriaal	Verwijderen
2. Platen haard	Asbestmateriaal	Zorgvuldig beheren

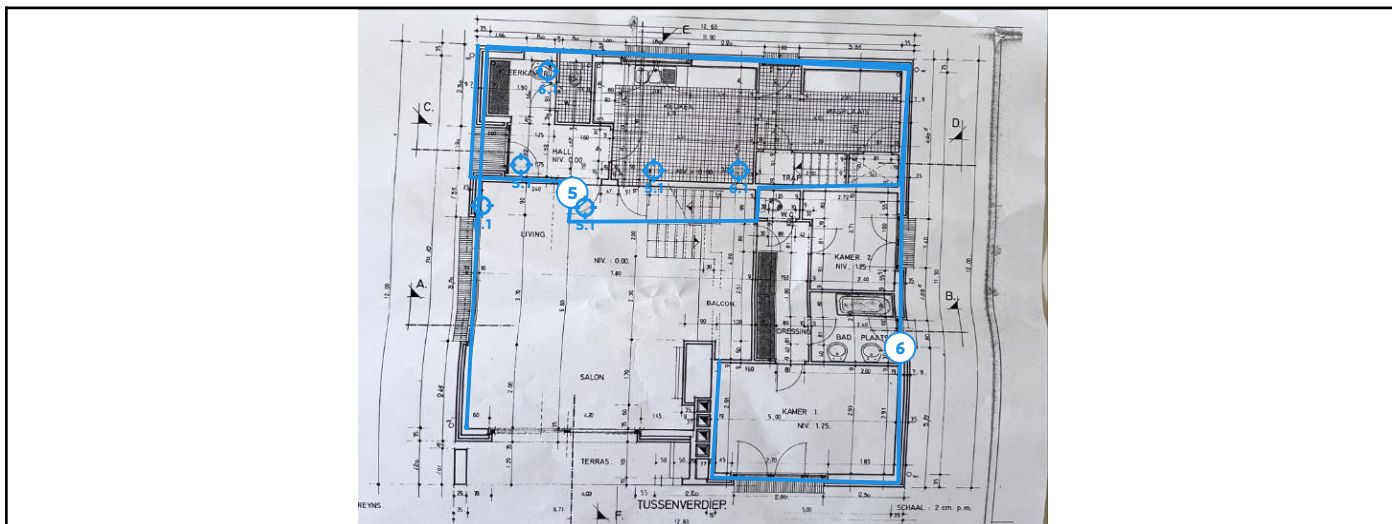
Plan 1.3: Plan tussenverdieping

Beschrijving	Type	Actie
5. Pleisterwerk plafond	Geen asbest	-
5.1 Code: 002	Mengmonster	-
6. Pleisterwerk muur	Geen asbest	-
6.1 Code: 001	Mengmonster	-

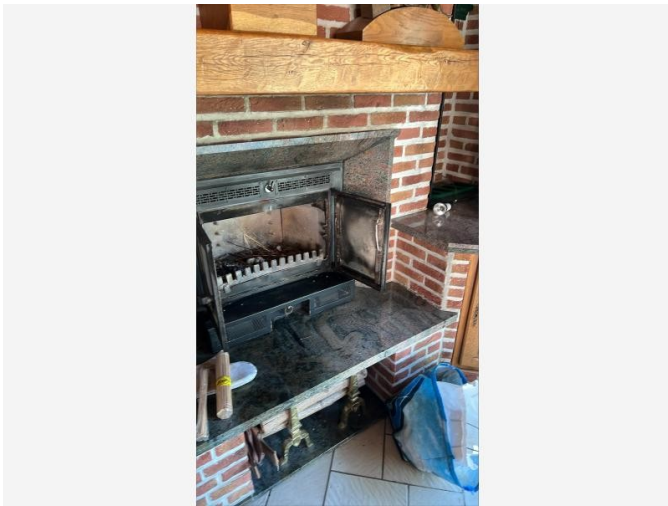
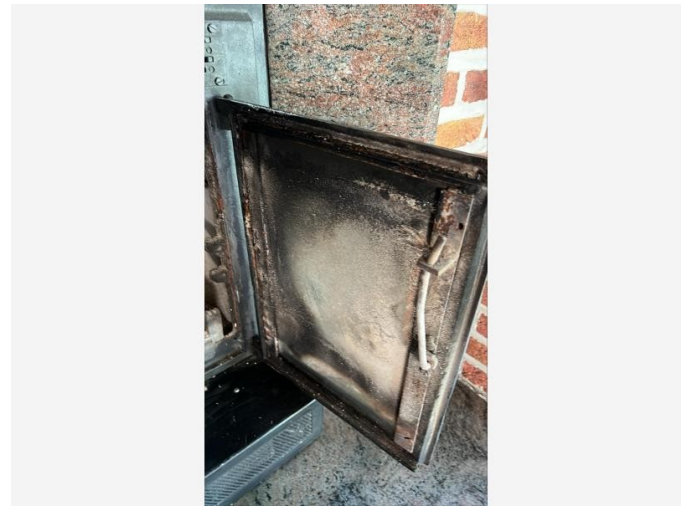
Eindbeoordeling materiaalrisico	Verhoogd materiaalrisico en/of verhoogde kans op vezelvrijgave
---------------------------------	--

Gebondenheid	Categorie 3: niet-hechtgebonden met weinig of geen matrix
Asbestsoort (vezeltype)	Alleen chrysotiel
Asbestconcentratie	Hoog ($\geq 50\%$)
Afschermingsgraad van het gehele materiaal	Enkel randen niet afgeschermd maar geen contact met binnenluchtstromen
Toestand van het materiaal	Matig beschadigd, matig verweerd

Beschrijving	Kachelkoord
Omgeving	Binnen
Primaire drager	Ruimteverwarming
Asbestmateriaal	Koord, lint, band, strip
Bindmiddel van asbestmateriaal	Weinig of geen bindmiddel (textiel, bevloeking, ...)
Gebondenheid op basis van bindmiddel	Niet-hechtgebonden
Hoeveelheid (lengte - omtrek - aantal)	<ul style="list-style-type: none">• 0,80 m - 1,50 cm - 1 stuk
Totale oppervlakte	0,012 m ²
Eenvoudig bereikbaar	Ja
Bevestigingswijze	<ul style="list-style-type: none">• Geklemd• Verlijmd, ingegoten, versmeerd

Verwijderen

- Zorg voor een veilig beheer. Vermijd het beschadigen van het asbestmateriaal. Controleer de toestand jaarlijks op wijzigingen.

- Eenvoudige handelingen: enkel door erkend asbestverwijderaar
Verwijderingvoorschriften volgens Codex over het welzijn op het werk Art. VI.3-54

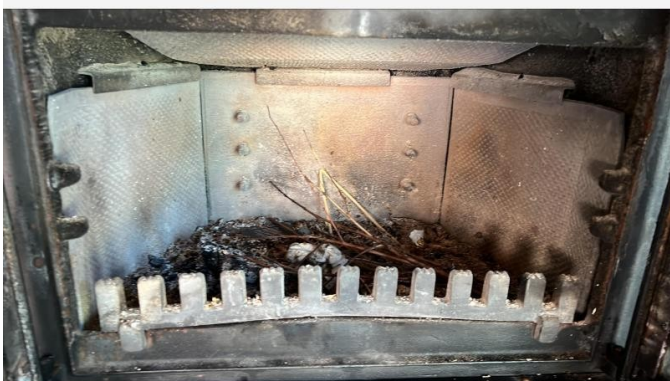
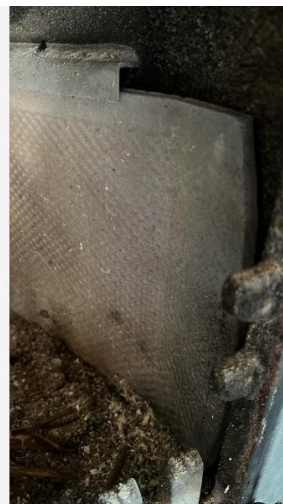
Eindbeoordeling materiaalrisico	Laag materiaalrisico en/of verlaagde kans op vezelvrijgave
---------------------------------	--

Gebondenheid	Categorie 1: hechtgebonden in oorsprong
Asbestsoort (vezeltype)	Crocidoliet aanwezig
Asbestconcentratie	Laag (< 50%)
Afschermingsgraad van het gehele materiaal	Enkel randen niet afgeschermd maar geen contact met binnenluchtstromen
Toestand van het materiaal	Matig beschadigd, matig verweerd

Beschrijving	Platen haard
Omgeving	Binnen
Primaire drager	Ruimteverwarming
Asbestmateriaal	Plaat, paneel, tablet - Generiek
Bindmiddel van asbestmateriaal	Cement
Gebondenheid op basis van bindmiddel	Hecht
Hoeveelheid (oppervlakte - dikte - aantal)	• 1,00 m ² - 1,00 cm - 3 stuks
Totaal volume	0,03 m ³
Eenvoudig bereikbaar	Ja
Bevestigingswijze	• Geklemd
Identificatiemethode	Vaststelling zonder monsternamen

Zorgvuldig beheren

- Zorg voor een veilig beheer. Vermijd het beschadigen van het asbestmateriaal. Controleer de toestand jaarlijks op wijzigingen.

- Eenvoudige handelingen: mag via doe-het-zelf of door werknemer(s) met opleidingsattest eenvoudige handelingen
Verwijderingvoorschriften volgens Codex over het welzijn op het werk Art. VI.3-54
- Eenvoudige handelingen: enkel door erkend asbestverwijderaar
Verwijderingvoorschriften volgens Codex over het welzijn op het werk Art. VI.3-54

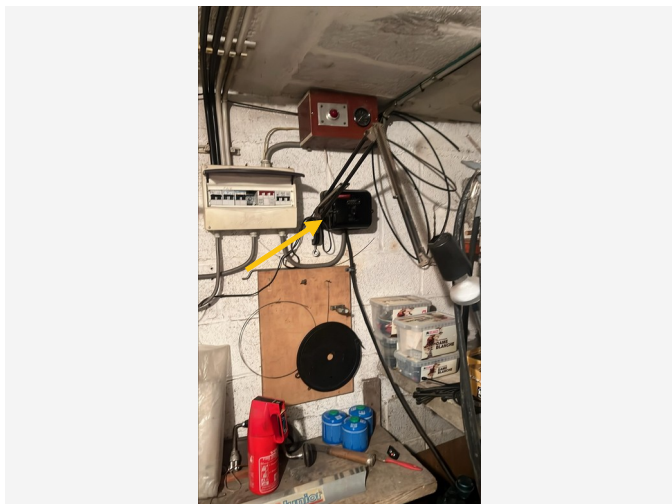
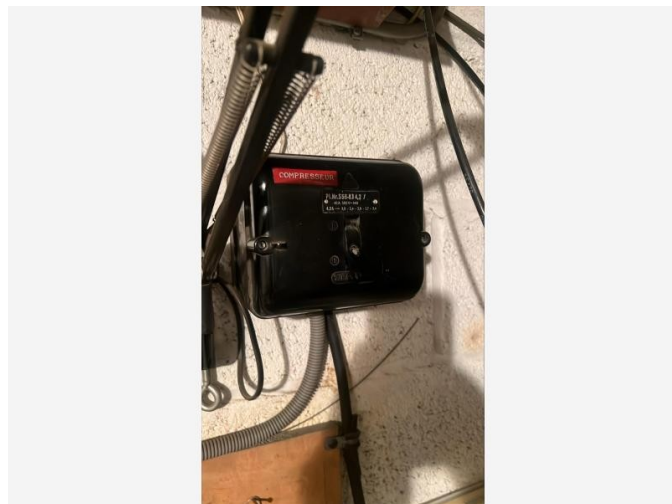
Eindbeoordeling materiaalrisico	Laag materiaalrisico en/of verlaagde kans op vezelvrijgave
---------------------------------	--

Gebondenheid	Categorie 1: hechtgebonden in oorsprong
Asbestsoort (vezeltype)	Crocidoliet aanwezig
Asbestconcentratie	Laag (< 50%)
Afschermingsgraad van het gehele materiaal	Geheel of deels (ook) vrij aan binnenluchtstromen
Toestand van het materiaal	Onbeschadigd, niet verweerd

Beschrijving	Elektrisch materieel
Omgeving	Binnen
Primaire drager	Communicatie en elektrische infrastructuur en uitrusting
Asbestmateriaal	Plaat, paneel, tablet - Type Bakeliet
Bindmiddel van asbestmateriaal	Kunststof of -hars
Gebondenheid op basis van bindmiddel	Hecht
Hoeveelheid (oppervlakte - dikte - aantal)	• 0,10 m ² - 0,10 cm - 3 stuks
Totaal volume	< 0,001 m ³
Eenvoudig bereikbaar	Ja
Bevestigingswijze	• Geschroefd
Identificatiemethode	Vaststelling zonder monsternamen

Zorgvuldig beheren

- Zorg voor een veilig beheer. Vermijd het beschadigen van het asbestmateriaal. Controleer de toestand jaarlijks op wijzigingen.

- Eenvoudige handelingen: mag via doe-het-zelf of door werknemer(s) met opleidingsattest eenvoudige handelingen
Verwijderingvoorschriften volgens Codex over het welzijn op het werk Art. VI.3-54
- Eenvoudige handelingen: enkel door erkend asbestverwijderaar
Verwijderingvoorschriften volgens Codex over het welzijn op het werk Art. VI.3-54

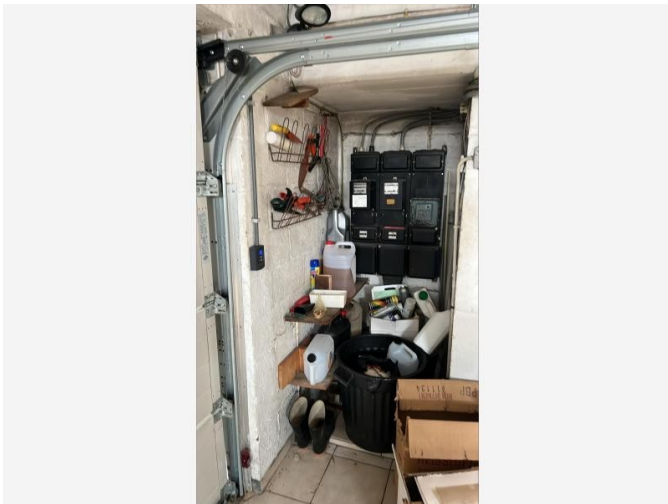
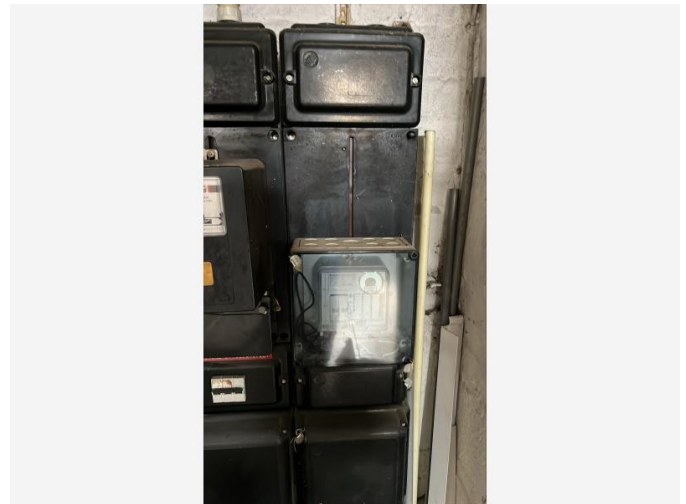
Eindbeoordeling materiaalrisico	Laag materiaalrisico en/of verlaagde kans op vezelvrijgave
---------------------------------	--

Gebondenheid	Categorie 1: hechtgebonden in oorsprong
Asbestsoort (vezeltype)	Crocidoliet aanwezig
Asbestconcentratie	Laag (< 50%)
Afschermingsgraad van het gehele materiaal	Geheel of deels (ook) vrij aan binnenluchtstromen
Toestand van het materiaal	Onbeschadigd, niet verweerd

Beschrijving	Tellerkasten
Omgeving	Binnen
Primaire drager	Communicatie en elektrische infrastructuur en uitrusting
Asbestmateriaal	Plaat, paneel, tablet - Type Bakeliet
Bindmiddel van asbestmateriaal	Kunststof of -hars
Gebondenheid op basis van bindmiddel	Hecht
Hoeveelheid (oppervlakte - dikte - aantal)	• 1,00 m ² - 0,10 cm - 3 stuks
Totaal volume	0,003 m ³
Eenvoudig bereikbaar	Ja
Bevestigingswijze	• Geschroefd
Identificatiemethode	Vaststelling zonder monsternamen

Zorgvuldig beheren

- Zorg voor een veilig beheer. Vermijd het beschadigen van het asbestmateriaal. Controleer de toestand jaarlijks op wijzigingen.

- Eenvoudige handelingen: mag via doe-het-zelf of door werknemer(s) met opleidingsattest eenvoudige handelingen
Verwijderingvoorschriften volgens Codex over het welzijn op het werk Art. VI.3-54
- Eenvoudige handelingen: enkel door erkend asbestverwijderaar
Verwijderingvoorschriften volgens Codex over het welzijn op het werk Art. VI.3-54

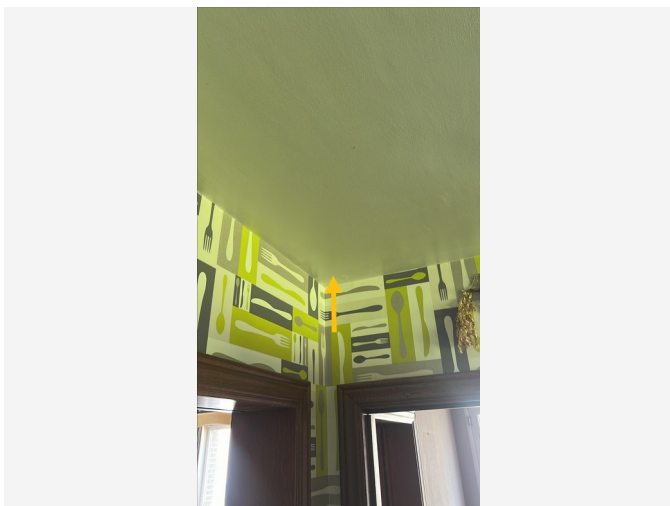
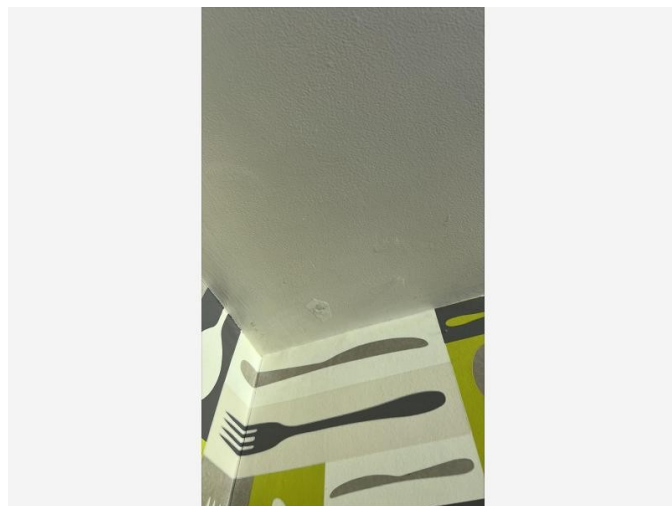
Fiche 5: Pleisterwerk plafond

Geen asbest

#	Type	Referentie	Resultaat
5.1	Mengmonster	002	Geen asbest

Beschrijving	Pleisterwerk plafond
Omgeving	Binnen
Primaire drager	Plafond
Bindmiddel van materiaal	Gips - kalk

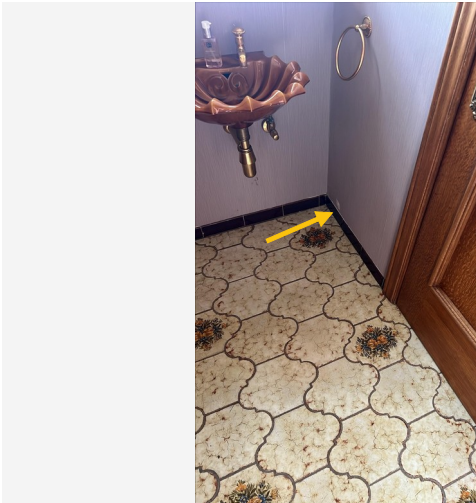
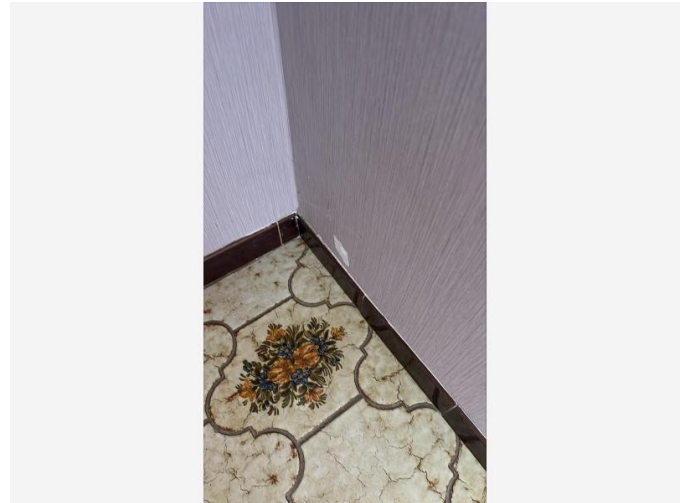
Fiche 6: Pleisterwerk muur

Geen asbest

#	Type	Referentie	Resultaat
6.1	Mengmonster	001	Geen asbest

Beschrijving	Pleisterwerk muur
Omgeving	Binnen
Primaire drager	Binnenwand
Bindmiddel van materiaal	Gips - kalk
