Asbestinventarisatetest

Terlindenstraat 17, 1540 Herne

Attestnummer : 20240409-000226.000

Uitgegeven op : 09.04.2024

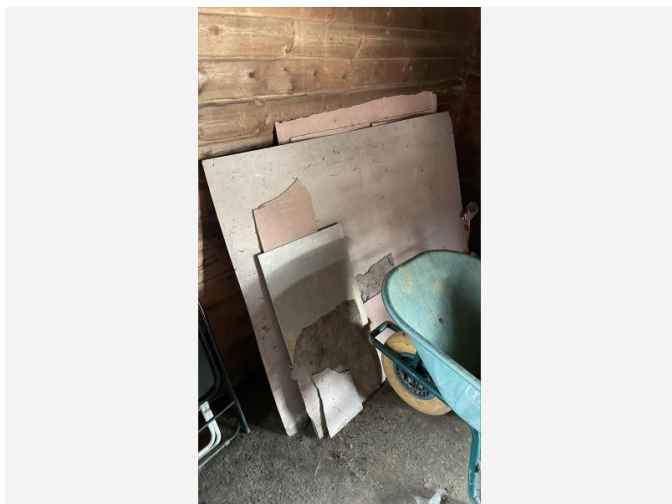
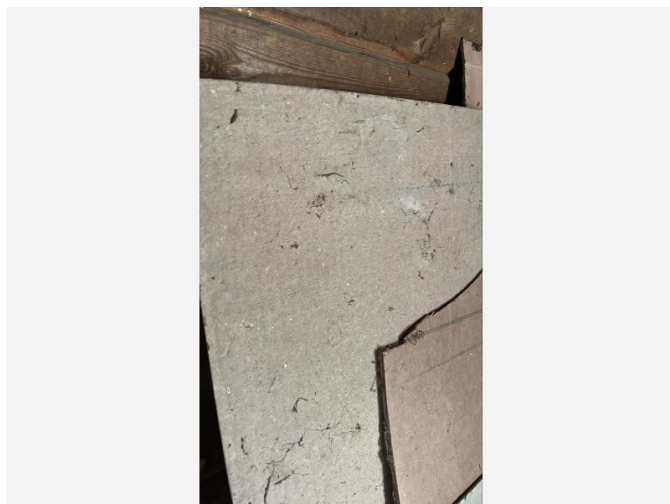
| Beschrijving | Menuiserite platen bijgebouw |
| Aanwezige resten | In het bijgebouw vooraan naast de woning bevinden zich resten van asbesthoudende platen. |

Dringend verwijderen

- Verwijder het asbestafval.

- Eenvoudige handelingen: mag via doe-het-zelf of door werknemer(s) met opleidingsattest eenvoudige handelingen
<https://ovam.vlaanderen.be/wie-mag-wat-verwijderen>
<https://ovam.vlaanderen.be/voorzorgsmaatregelen-bij-asbestverwijdering>

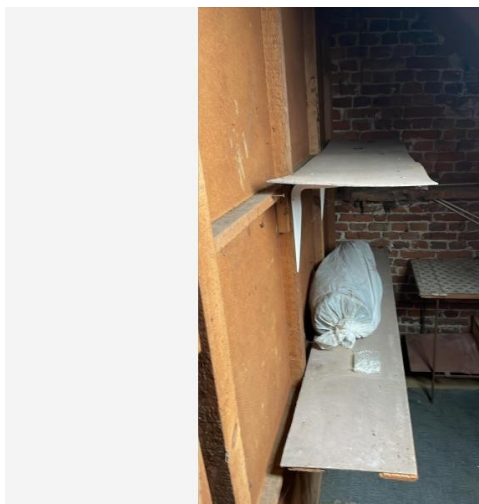
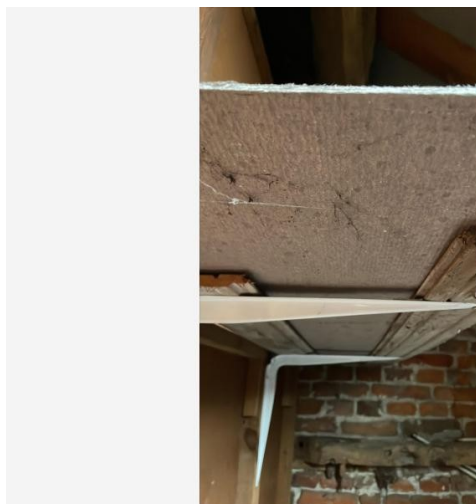
| Beschrijving | Menuiserite platen 1e verdieping |
| Aanwezige resten | Op de 1e verdieping liggen nog een aantal menuiserite platen opgeborgen op een schap. |

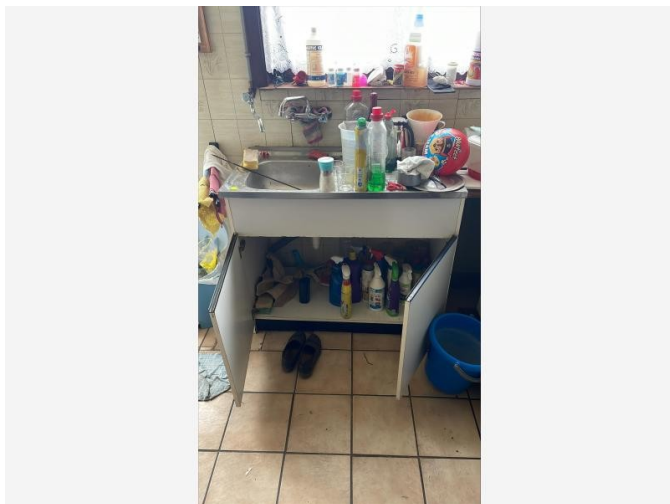
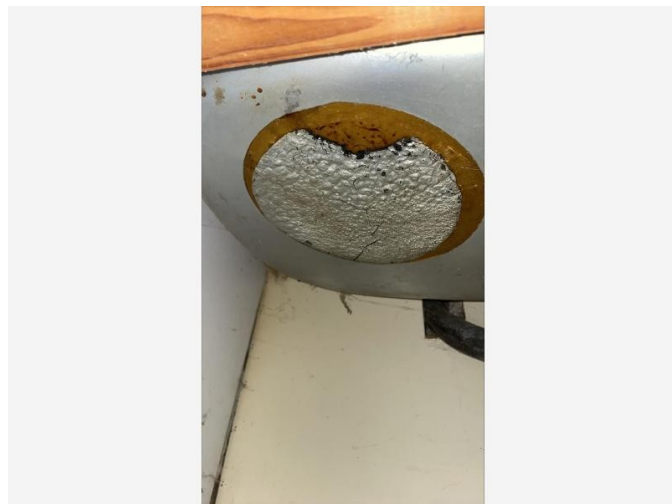
Verwijderen

| Eindbeoordeling materiaalrisico | Verhoogd materiaalrisico en/of verhoogde kans op vezelvrijgave |

| Asbestsoort (vezeltype) | Crocidoliet aanwezig |
| Toestand van het materiaal | Licht beschadigd, licht verweerd. Intact materiaal type Pical – asbestboard of categorie III 'gebondenheid' |

| Beschrijving | Dreunplaatje lavabo |

- Zorg voor een veilig beheer. Vermijd het beschadigen van het asbestmateriaal. Controleer de toestand jaarlijks op wijzigingen.

- Eenvoudige handelingen: enkel door erkend asbestverwijderaar
Verwijderingvoorschriften volgens Codex over het welzijn op het werk Art. VI.3-54

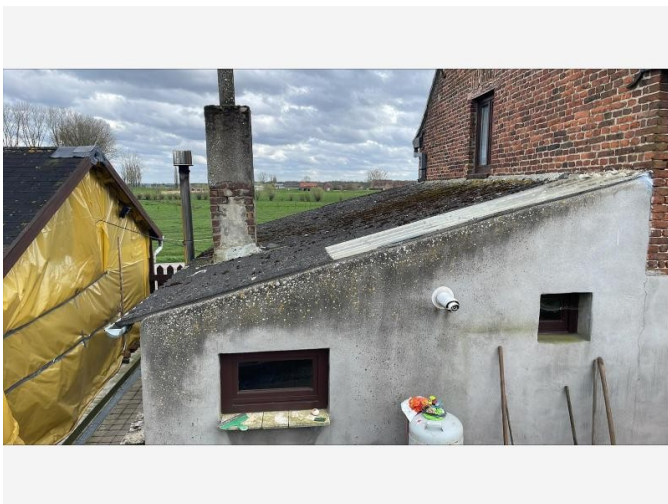
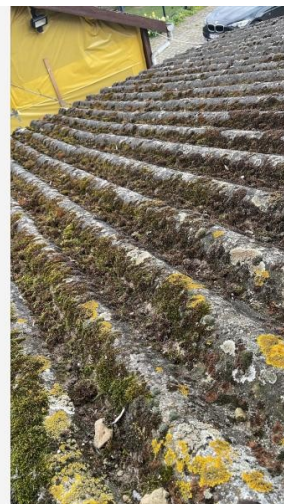
Verwijderen

| Eindbeoordeling materiaalrisico | Verhoogd materiaalrisico en/of verhoogde kans op vezelvrijgave |

| Asbestsoort (vezeltype) | Crocidoliet aanwezig |
| Toestand van het materiaal | Matig beschadigd, matig verweerd |

| Beschrijving | Golfplaten woning |

- Zorg voor een veilig beheer. Vermijd het beschadigen van het asbestmateriaal. Controleer de toestand jaarlijks op wijzigingen.
- Hemelwater dat afspoelt van asbestcement daken of gevels kan asbestdeeltjes bevatten. Gebruik het enkel voor gesloten circuits (bv. spoelen toiletten). Reinig na het vervangen van het dak of de gevel de dakgoten en regenwaterput of -ton om asbesthoudend sediment of slib te verwijderen

- Eenvoudige handelingen: mag via doe-het-zelf of door werknemer(s) met opleidingsattest eenvoudige handelingen
Verwijderingvoorschriften volgens Codex over het welzijn op het werk Art. VI.3-54
- Eenvoudige handelingen: enkel door erkend asbestverwijderaar
Verwijderingvoorschriften volgens Codex over het welzijn op het werk Art. VI.3-54

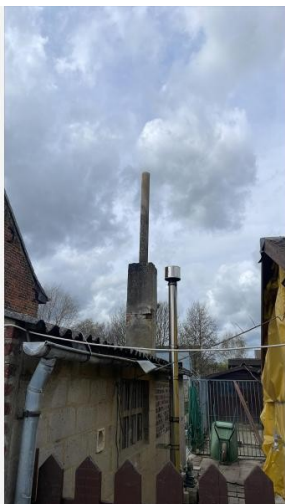
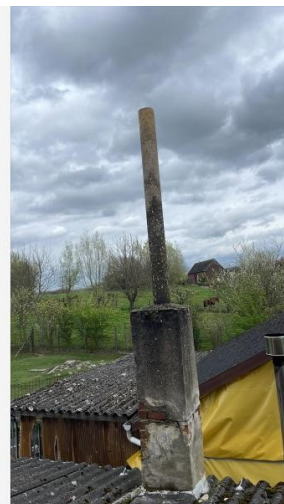
Verwijderen

| Eindbeoordeling materiaalrisico | Verhoogd materiaalrisico en/of verhoogde kans op vezelvrijgave |

| Asbestsoort (vezeltype) | Crocidoliet aanwezig |
| Toestand van het materiaal | Matig beschadigd, matig verweerd |

| Beschrijving | Schouwpijp |

- Zorg voor een veilig beheer en verwijder dit asbestmateriaal wanneer het bij werken eenvoudig bereikbaar wordt. Controleer de toestand jaarlijks op wijzigingen.

- Eenvoudige handelingen: mag via doe-het-zelf of door werknemer(s) met opleidingsattest eenvoudige handelingen
Verwijderingvoorschriften volgens Codex over het welzijn op het werk Art. VI.3-54
- Eenvoudige handelingen: enkel door erkend asbestverwijderaar
Verwijderingvoorschriften volgens Codex over het welzijn op het werk Art. VI.3-54

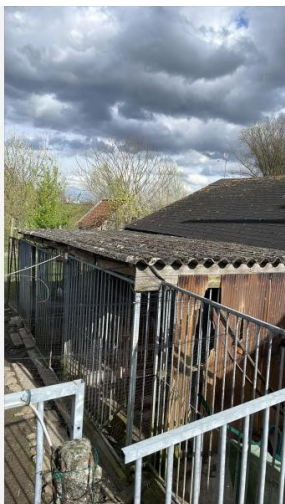
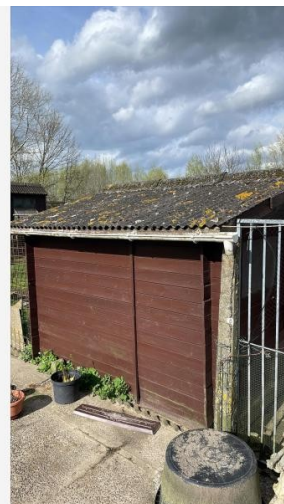
Verwijderen

| Eindbeoordeling materiaalrisico | Verhoogd materiaalrisico en/of verhoogde kans op vezelvrijgave |

| Asbestsoort (vezeltype) | Crocidoliet aanwezig |
| Toestand van het materiaal | Matig beschadigd, matig verweerd |

| Beschrijving | Golfplaten bijgebouwen |

- Zorg voor een veilig beheer. Vermijd het beschadigen van het asbestmateriaal. Controleer de toestand jaarlijks op wijzigingen.
- Hemelwater dat afspoelt van asbestcement daken of gevels kan asbestdeeltjes bevatten. Gebruik het enkel voor gesloten circuits (bv. spoelen toiletten). Reinig na het vervangen van het dak of de gevel de dakgoten en regenwaterput of -ton om asbesthoudend sediment of slib te verwijderen

- Eenvoudige handelingen: mag via doe-het-zelf of door werknemer(s) met opleidingsattest eenvoudige handelingen
Verwijderingvoorschriften volgens Codex over het welzijn op het werk Art. VI.3-54
- Eenvoudige handelingen: enkel door erkend asbestverwijderaar
Verwijderingvoorschriften volgens Codex over het welzijn op het werk Art. VI.3-54

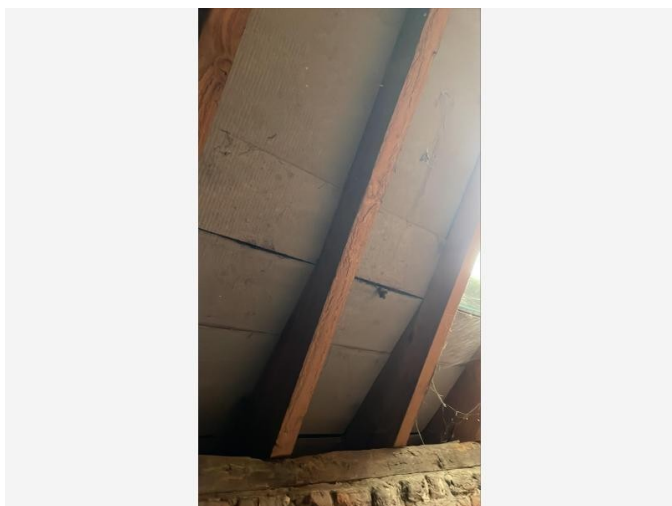
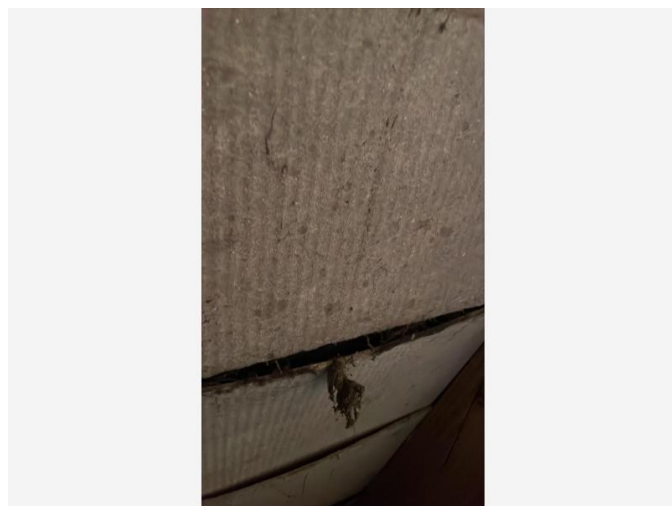
Zorgvuldig beheren

| Eindbeoordeling materiaalisico | Laag materiaalisico en/of verlaagde kans op vezelvrijgave |

| Asbestsoort (vezeltype) | Alleen chrysotiel |
| Toestand van het materiaal | Licht beschadigd, licht verweerd. Intact materiaal type Pical – asbestboard of categorie III 'gebondenheid' |

| Beschrijving | Onderdak in minuiserite |

- Zorg voor een veilig beheer en verwijder dit asbestmateriaal wanneer het bij werken eenvoudig bereikbaar wordt. Controleer de toestand jaarlijks op wijzigingen.

- Eenvoudige handelingen: mag via doe-het-zelf of door werknemer(s) met opleidingsattest eenvoudige handelingen
Verwijderingvoorschriften volgens Codex over het welzijn op het werk Art. VI.3-54
- Eenvoudige handelingen: enkel door erkend asbestverwijderaar
Verwijderingvoorschriften volgens Codex over het welzijn op het werk Art. VI.3-54

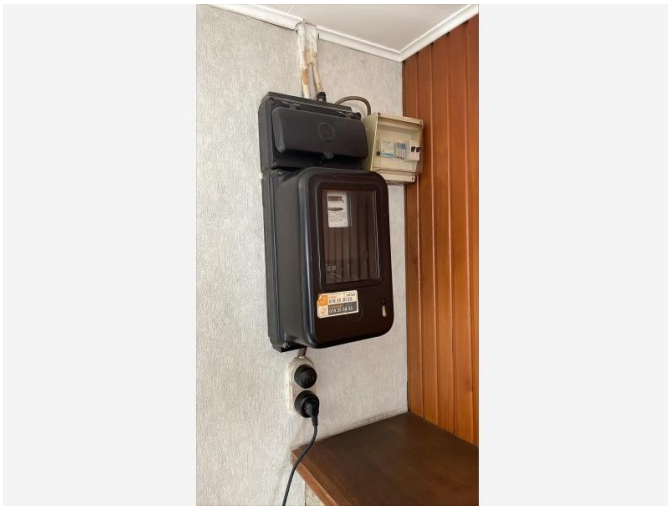
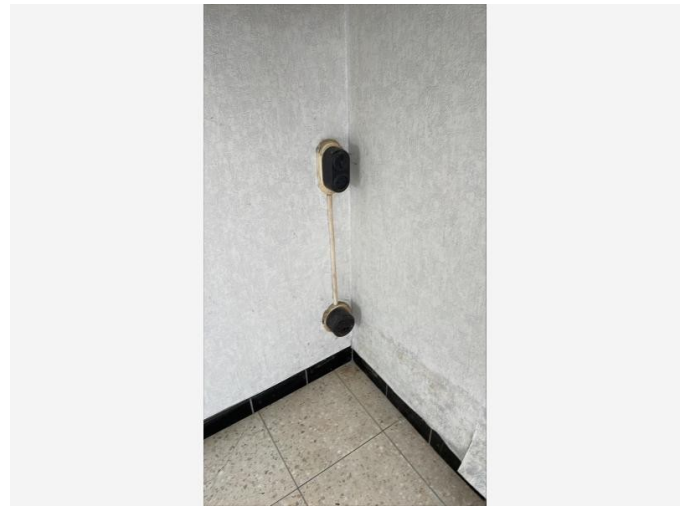
Zorgvuldig beheren

- Zorg voor een veilig beheer. Vermijd het beschadigen van het asbestmateriaal. Controleer de toestand jaarlijks op wijzigingen.

- Eenvoudige handelingen: mag via doe-het-zelf of door werknemer(s) met opleidingsattest eenvoudige handelingen
Verwijderingvoorschriften volgens Codex over het welzijn op het werk Art. VI.3-54
- Eenvoudige handelingen: enkel door erkend asbestverwijderaar
Verwijderingvoorschriften volgens Codex over het welzijn op het werk Art. VI.3-54

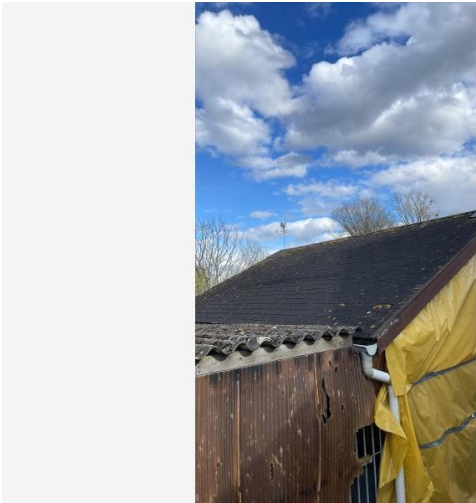
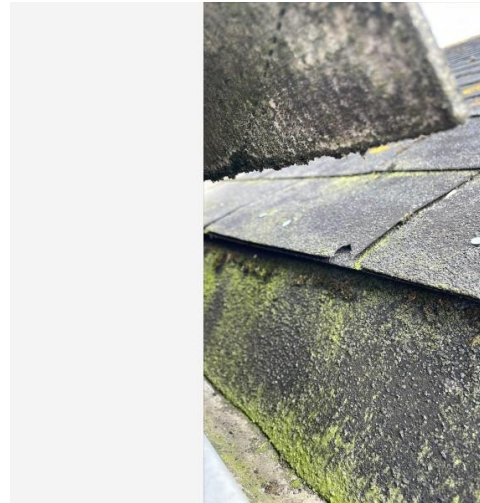
Fiche 12: Lei / shingel bijgebouw

Geen asbest
