Asbestinventarisatetest

Schoolstraat 41, 1650 Beersel

Attestnummer : 20231222-000002.001

Niet-asbestveilig

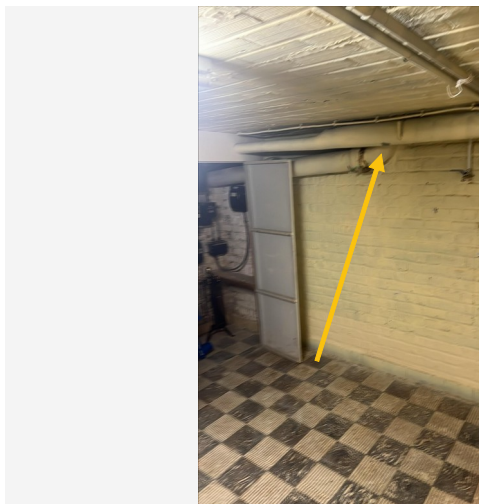
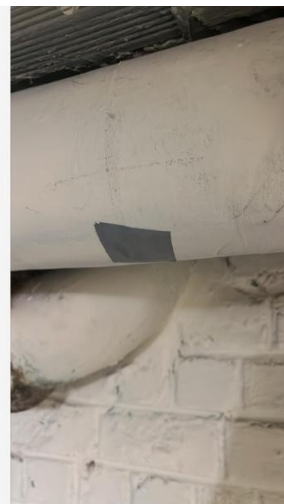
Eindbeoordeling materiaalrisico	Hoog materiaalrisico en/of hoge kans op vezelvrijgave
---------------------------------	---

Gebondenheid	Categorie 2: niet-hechtgebonden met matrix
Asbestsoort (vezeltype)	Amfibool aanwezig, uitgezonderd crocidoliet
Asbestconcentratie	Hoog ($\geq 50\%$)
Afschermingsgraad van het gehele materiaal	Geheel of deels (ook) vrij aan binnenluchtstromen
Toestand van het materiaal	Matig beschadigd, matig verweerd

#	Type	Referentie	Resultaat
1.1	Mengmonster	003	Chrysotiel, Amosiet
1.2	Mengmonster	004	Chrysotiel, Amosiet

Beschrijving	Thermische isolatie rond leidingen (kelder)
Omgeving	Binnen

Primaire drager	HVAC infrastructuur en uitrusting
Asbestmateriaal	In-situ afwerkingslagen - Thermische isolatie
Bindmiddel van asbestmateriaal	Gips - kalk
Gebondenheid op basis van bindmiddel	Niet-hechtgebonden
Hoeveelheid (lengte - omtrek - dikte - aantal)	<ul style="list-style-type: none"> • 15,00 m - 20,00 cm - 3,00 cm - 1 stuk • 3,00 m - 20,00 cm - 3,00 cm - 1 stuk
Totaal volume	0,108 m ³
Eenvoudig bereikbaar	Ja
Bevestigingswijze	<ul style="list-style-type: none"> • Verlijmd, ingegoten, versmeerd
Identificatiemethode	Vaststelling met monsternamen
Destructieve handeling voor identificatie	Nee
Opmerking	<p>Rechte stukken = staal 003</p> <p>Bochten = staal 004</p>

Dringend verwijderen

- Zorg voor een veilig beheer. Vermijd het beschadigen van het asbestmateriaal. Controleer de toestand jaarlijks op wijzigingen.
- Scherm in afwachting van verwijdering het asbestmateriaal af van luchtstromingen en verstoring: bijvoorbeeld door het te verpakken, te fixeren, af te dekken, signalisatie - afbakening aan te brengen, ...

- Couveuzesak (erkend asbestverwijderaar)
Deze losgebonden toepassing kan niet verwijderd worden zonder vezelvrijgave en moet verplicht verwijderd worden door een erkend verwijderaar.
- Hermetische zone (erkend asbestverwijderaar)
Deze losgebonden toepassing kan niet verwijderd worden zonder vezelvrijgave en moet verplicht verwijderd worden door een erkend verwijderaar.

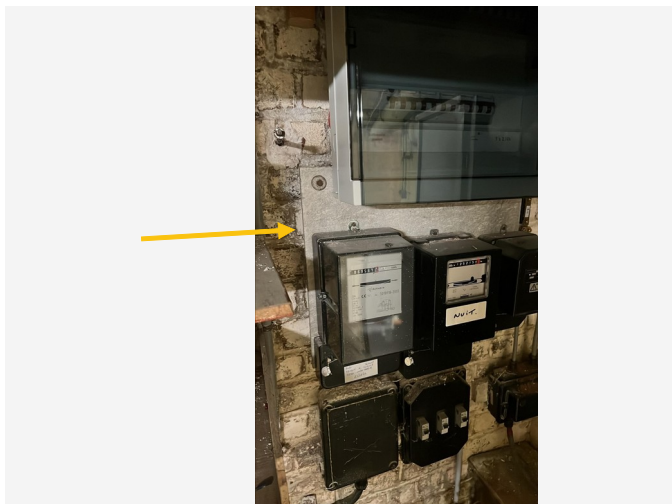
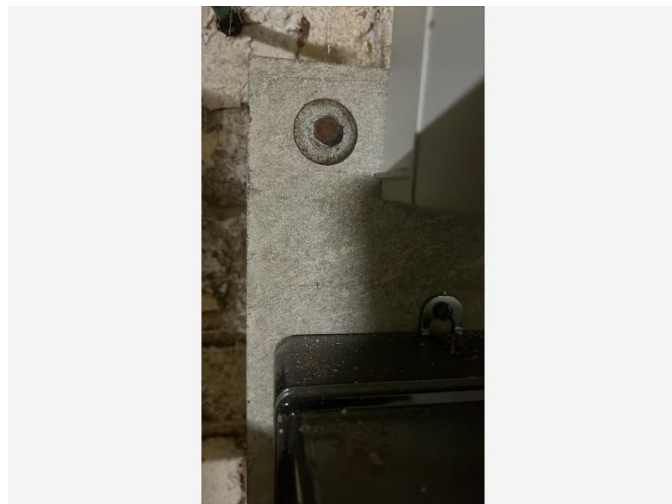
Eindbeoordeling materiaalrisico	Hoog materiaalrisico en/of hoge kans op vezelvrijgave
---------------------------------	---

Gebondenheid	Categorie 1: hechtgebonden in oorsprong
Asbestsoort (vezeltype)	Crocidoliet aanwezig
Asbestconcentratie	Laag (< 50%)
Afschermingsgraad van het gehele materiaal	Geheel of deels (ook) vrij aan binnenluchtstromen
Toestand van het materiaal	Matig beschadigd, matig verweerd

Beschrijving	Plaat elektriciteit
Omgeving	Binnen
Primaire drager	Communicatie en elektrische infrastructuur en uitrusting
Asbestmateriaal	Plaat, paneel, tablet - Type Bakeliet
Bindmiddel van asbestmateriaal	Cement
Gebondenheid op basis van bindmiddel	Hecht

Dringend verwijderen

- Zorg voor een veilig beheer. Vermijd het beschadigen van het asbestmateriaal. Controleer de toestand jaarlijks op wijzigingen.
- Scherm in afwachting van verwijdering het asbestmateriaal af van luchtstromingen en verstoring: bijvoorbeeld door het te verpakken, te fixeren, af te dekken, signalisatie - afbakening aan te brengen, ...

- Eenvoudige handelingen: mag via doe-het-zelf of door werknemer(s) met opleidingsattest eenvoudige handelingen
Hechtgebonden: Materialen waarbij de vezels stevig gebonden zijn in een bindmiddel die (nagenoeg) uitsluitend bestaat uit cement, kunststof, bitumen, lijm of een gelijkwaardige mengeling hiervan.
Kan worden verwijderd zonder stofvorming en beschadiging, mits de nodige voorzorgmaatregelen.
- Eenvoudige handelingen: enkel door erkend asbestverwijderaar
Hechtgebonden: Materialen waarbij de vezels stevig gebonden zijn in een bindmiddel die (nagenoeg) uitsluitend bestaat uit cement, kunststof, bitumen, lijm of een gelijkwaardige mengeling hiervan.

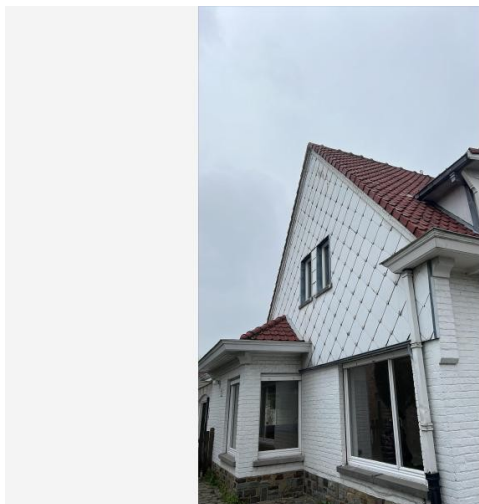
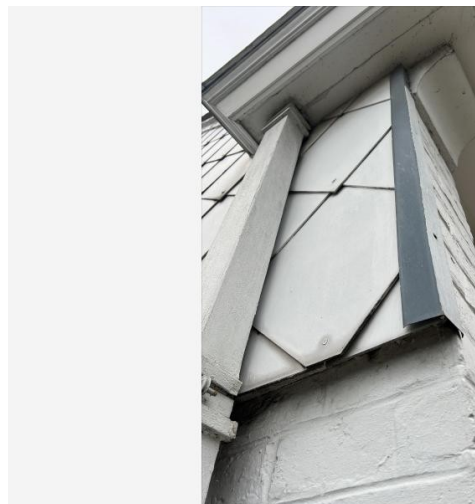
Eindbeoordeling materiaalrisico	Verhoogd materiaalrisico en/of verhoogde kans op vezelvrijgave
---------------------------------	--

Gebondenheid	Categorie 1: hechtgebonden in oorsprong
Asbestsoort (vezeltype)	Alleen chrysotiel
Asbestconcentratie	Laag (< 50%)
Afschermingsgraad van het gehele materiaal	Geheel of deels vrij aan de buitenlucht
Toestand van het materiaal	Matig beschadigd, matig verweerd

#	Type	Referentie	Resultaat
3.1	Puntmonster	*001	Chrysotiel

Beschrijving	Gevelleien linkerzijgevel woning
--------------	----------------------------------

Verwijderen

- Zorg voor een veilig beheer. Vermijd het beschadigen van het asbestmateriaal. Controleer de toestand jaarlijks op wijzigingen.
- Hemelwater dat afspoelt van asbestcement daken of gevels kan asbestdeeltjes bevatten. Gebruik het enkel voor gesloten circuits (bv. spoelen toiletten). Reinig na het vervangen van het dak of de gevel de dakgoten en regenwaterput of -ton om asbesthoudend sediment of slib te verwijderen

- Eenvoudige handelingen: mag via doe-het-zelf of door werknemer(s) met opleidingsattest eenvoudige handelingen
Hechtgebonden: Materialen waarbij de vezels stevig gebonden zijn in een bindmiddel die (nagenoeg) uitsluitend bestaat uit cement, kunststof, bitumen, lijm of een gelijkwaardige mengeling hiervan.

- Eenvoudige handelingen: enkel door erkend asbestverwijderaar
Hechtgebonden: Materialen waarbij de vezels stevig gebonden zijn in een bindmiddel die (nagenoeg) uitsluitend bestaat uit cement, kunststof, bitumen, lijm of een gelijkwaardige mengeling hiervan.

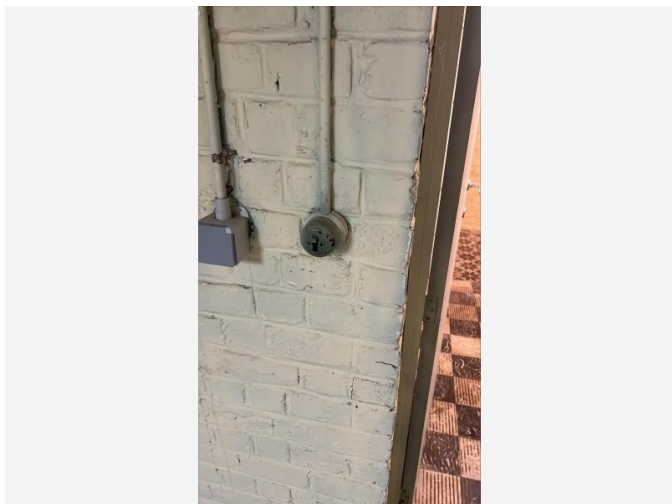
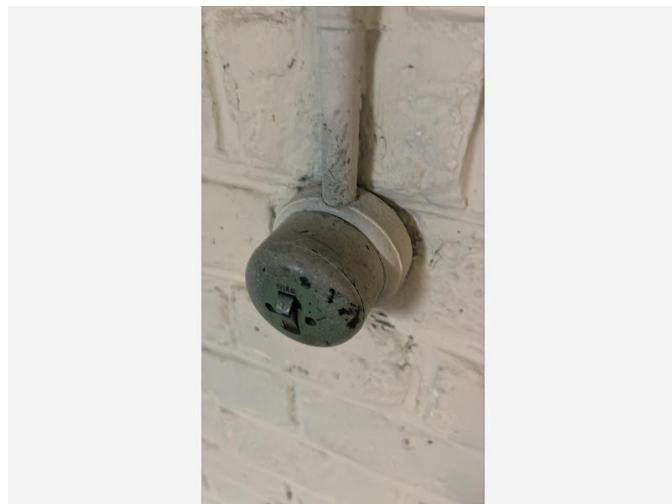
Eindbeoordeling materiaalisico	Laag materiaalisico en/of verlaagde kans op vezelvrijgave
--------------------------------	---

Gebondenheid	Categorie 1: hechtgebonden in oorsprong
Asbestsoort (vezeltype)	Crocidoliet aanwezig
Asbestconcentratie	Laag (< 50%)
Afschermingsgraad van het gehele materiaal	Geheel of deels (ook) vrij aan binnenluchtstromen
Toestand van het materiaal	Onbeschadigd, niet verweerd

Beschrijving	Elektrisch materieel kelder
Omgeving	Binnen
Primaire drager	Communicatie en elektrische infrastructuur en uitrusting
Asbestmateriaal	Plaat, paneel, tablet - Type Bakeliet
Bindmiddel van asbestmateriaal	Kunststof of -hars
Gebondenheid op basis van bindmiddel	Hecht

Zorgvuldig beheren

- Zorg voor een veilig beheer. Vermijd het beschadigen van het asbestmateriaal. Controleer de toestand jaarlijks op wijzigingen.

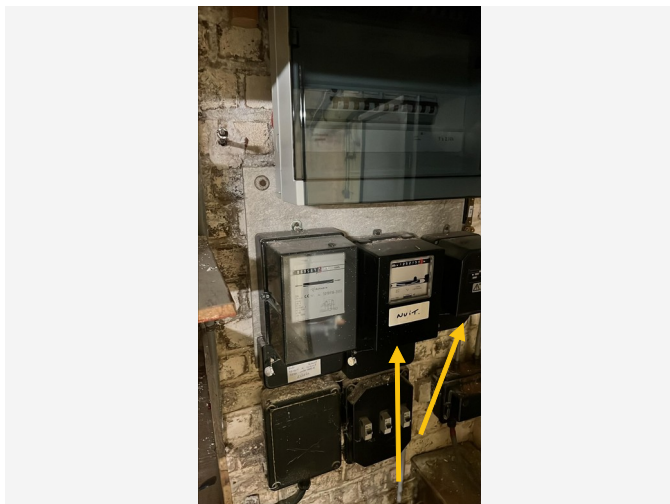
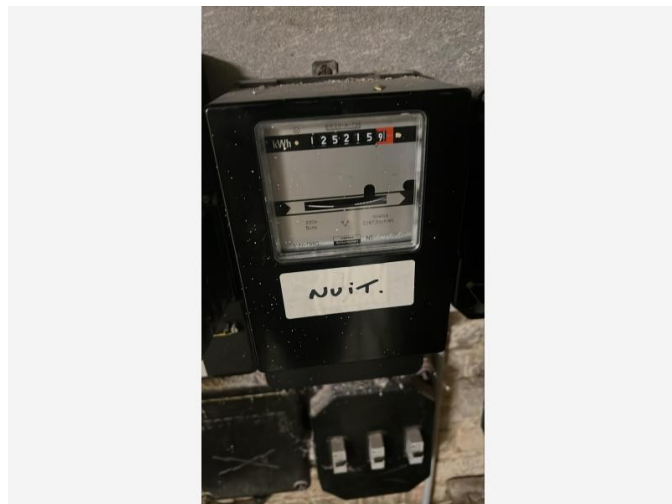
Eindbeoordeling materiaalrisico	Laag materiaalrisico en/of verlaagde kans op vezelvrijgave
---------------------------------	--

Gebondenheid	Categorie 1: hechtgebonden in oorsprong
Asbestsoort (vezeltype)	Crocidoliet aanwezig
Asbestconcentratie	Laag (< 50%)
Afschermingsgraad van het gehele materiaal	Geheel of deels (ook) vrij aan binnenluchtstromen
Toestand van het materiaal	Onbeschadigd, niet verweerd

Beschrijving	Tellerkast(en)
Omgeving	Binnen
Primaire drager	Communicatie en elektrische infrastructuur en uitrusting
Asbestmateriaal	Plaat, paneel, tablet - Type Bakeliet
Bindmiddel van asbestmateriaal	Kunststof of -hars
Gebondenheid op basis van bindmiddel	Hecht

Zorgvuldig beheren

- Zorg voor een veilig beheer. Vermijd het beschadigen van het asbestmateriaal. Controleer de toestand jaarlijks op wijzigingen.
- Scherm in afwachting van verwijdering het asbestmateriaal af van luchtstromingen en verstoring: bijvoorbeeld door het te verpakken, te fixeren, af te dekken, signalisatie - afbakening aan te brengen, ...

- Eenvoudige handelingen: mag via doe-het-zelf of door werknemer(s) met opleidingsattest eenvoudige handelingen
Hechtgebonden: Materialen waarbij de vezels stevig gebonden zijn in een bindmiddel die (nagenoeg) uitsluitend bestaat uit cement, kunststof, bitumen, lijm of een gelijkwaardige mengeling hiervan.
Kan worden verwijderd zonder stofvorming en beschadiging, mits de nodige voorzorgmaatregelen.
- Eenvoudige handelingen: enkel door erkend asbestverwijderaar
Hechtgebonden: Materialen waarbij de vezels stevig gebonden zijn in een bindmiddel die (nagenoeg) uitsluitend bestaat uit cement, kunststof, bitumen, lijm of een gelijkwaardige mengeling hiervan.

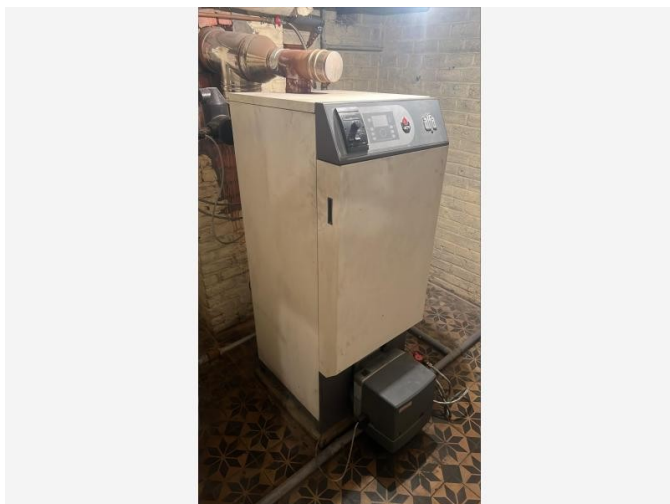
Verwarmingsketel dateert van voor 2001. Mogelijks asbesthoudende pakkingen en dichtingen aanwezig binnenin

Identificatiemethode	Redelijk vermoeden
Primaire drager	HVAC infrastructuur en uitrusting
(Asbest)materiaal	Pakking, dichting
Bindmiddel	Weinig of geen bindmiddel (textiel, bevlokkings, ...)
Gebondenheid bindmiddel	Niet-hechtgebonden

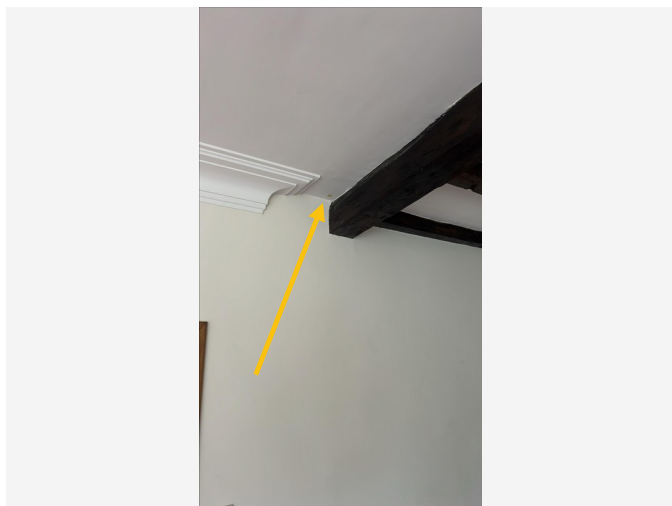
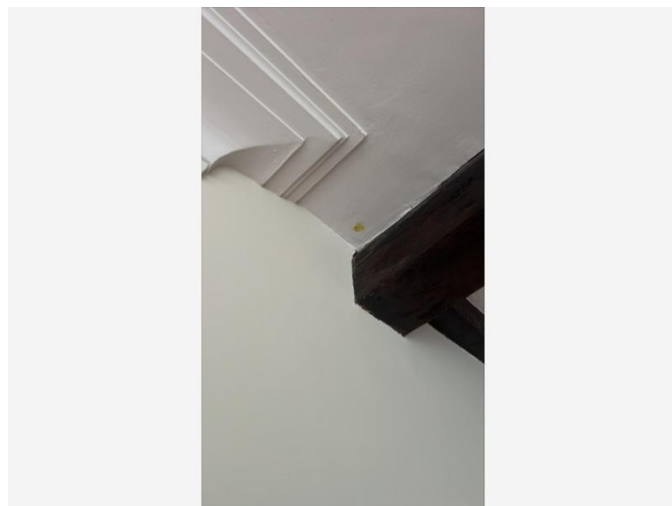
Geen asbest

#	Type	Referentie	Resultaat
7.1	Mengmonster	002	Geen asbest

Beschrijving	Pleisterwerk plafond
Omgeving	Binnen
Primaire drager	Plafond

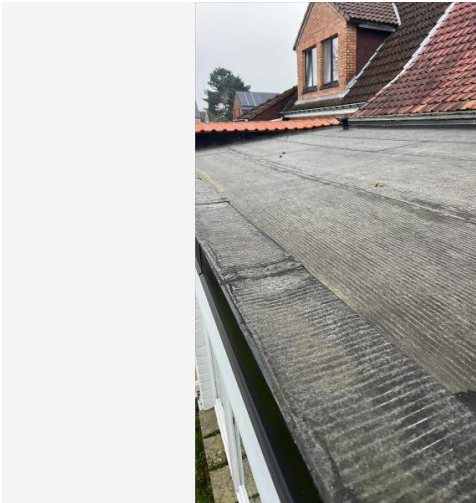
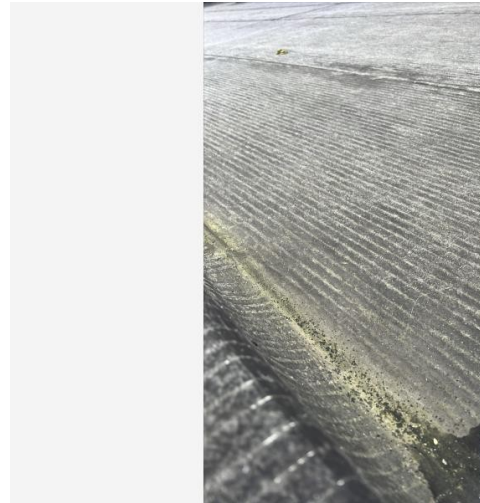
Fiche 8: Roofing plat dak

Geen asbest

Beschrijving	Roofing plat dak
Omgeving	Buiten
Primaire drager	Plat dak
Bindmiddel van materiaal	Bitumen (roofing, teer, asfalt)
Gebondenheid op basis van bindmiddel	Hecht
Hoeveelheid (oppervlakte - aantal)	• 27,00 m ² - 1 stuk
Totale oppervlakte	27,00 m ²

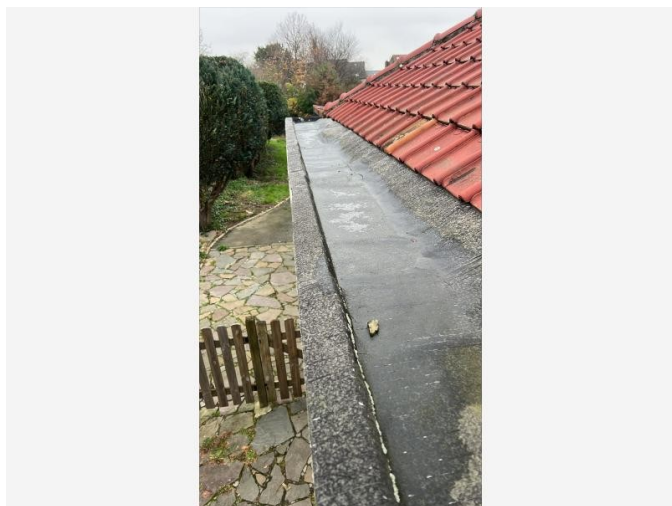
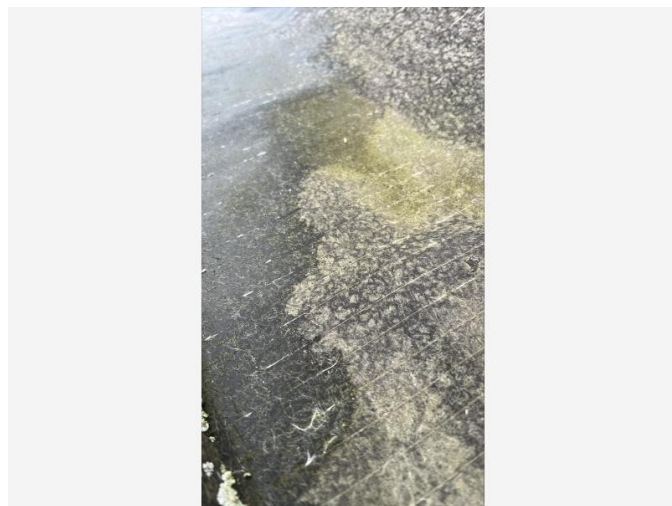
Geen asbest

#	Type	Referentie	Resultaat
10.1	Puntmonster	005	Geen asbest

Beschrijving	Roofing dakgoot
Omgeving	Buiten
Primaire drager	Plat dak
Bindmiddel van materiaal	Bitumen (roofing, teer, asfalt)
