Asbestinventarisatetest

Platanenlaan 16, 1500 Halle

Attestnummer : 20240607-000242.000

Uitgegeven op : 07.06.2024

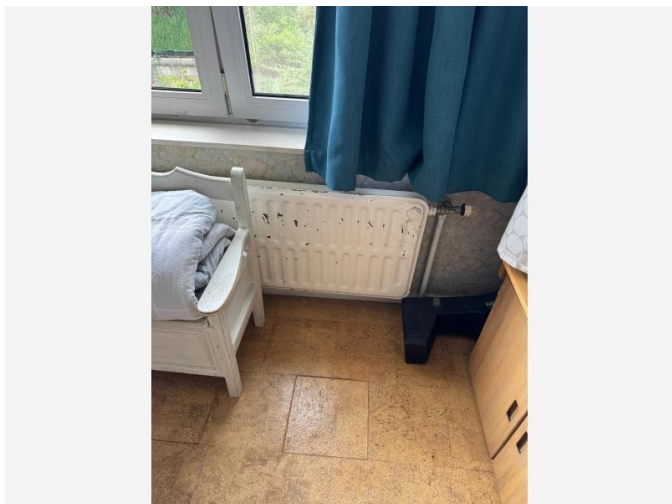
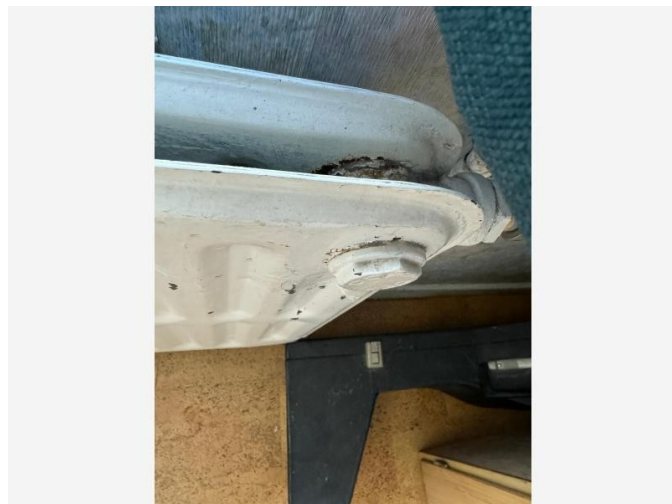
Eindbeoordeling materiaalrisico	Verhoogd materiaalrisico en/of verhoogde kans op vezelvrijgave
---------------------------------	--

Gebondenheid	Categorie 2: niet-hechtgebonden met matrix
Asbestsoort (vezeltype)	Crocidoliet aanwezig
Asbestconcentratie	Hoog ($\geq 50\%$)
Afschermingsgraad van het gehele materiaal	Enkel randen niet afgeschermd maar geen contact met binnenluchtstromen
Toestand van het materiaal	Matig beschadigd, matig verweerd

Beschrijving	Pakkingen radiatoren
Omgeving	Binnen
Primaire drager	Ruimteverwarming
Asbestmateriaal	Pakking, dichting
Bindmiddel van asbestmateriaal	Karton - papier - viltachtig
Gebondenheid op basis van bindmiddel	Niet-hechtgebonden
Hoeveelheid (gewicht - aantal)	<ul style="list-style-type: none">• 0,10 kg - 42 stuks
Totaal gewicht	4,20 kg
Eenvoudig bereikbaar	Ja
Bevestigingswijze	<ul style="list-style-type: none">• Geklemd
Identificatiemethode	Vaststelling zonder monsternamen

Destructieve handeling voor identificatie	Nee
Opmerking	6 pakkingen per oude radiator.

Het asbestmateriaal valt onder de mijlpaal van 2034.

Verwijderen

- Verwijder dit asbestmateriaal zo snel mogelijk. Volg de toestand goed op.

- Eenvoudige handelingen: mag via doe-het-zelf of door werknemer(s) met opleidingsattest eenvoudige handelingen
Pakkingen mogen verwijderd worden via doe-het-zelf.

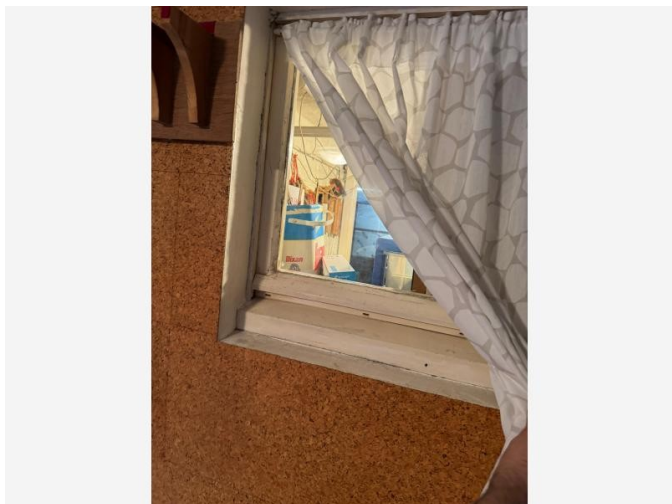
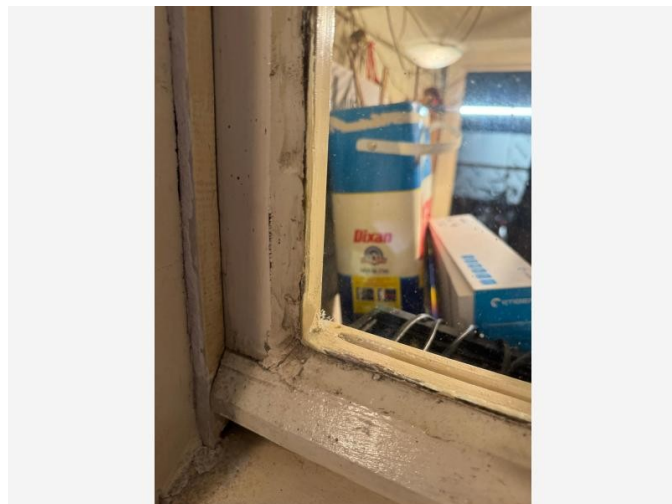
Eindbeoordeling materiaalrisico	Zeer laag materiaalrisico en/of zeer lage kans op vezelvrijgave
---------------------------------	---

Gebondenheid	Categorie 1: hechtgebonden in oorsprong
Asbestsoort (vezeltype)	Amfibool aanwezig, uitgezonderd crocidoliet
Asbestconcentratie	Laag (< 50%)
Afschermingsgraad van het gehele materiaal	Enkel randen niet afgeschermd maar geen contact met binnenluchtstromen
Toestand van het materiaal	Onbeschadigd, niet verweerd

Beschrijving	Kit enkel glas binnenraam kelder
Omgeving	Binnen
Primaire drager	Wandopening verticaal (raam, deur, ...)
Asbestmateriaal	In-situ afwerkingslagen - Pasta, stopverf, voegsel, stopsel, vulsel, mastiek, kitten, ...
Bindmiddel van asbestmateriaal	Kitten, mastiek, pasta
Gebondenheid op basis van bindmiddel	Hecht
Hoeveelheid (gewicht - aantal)	<ul style="list-style-type: none">• 2,00 kg - 1 stuk
Totaal gewicht	2,00 kg
Eenvoudig bereikbaar	Ja
Bevestigingswijze	<ul style="list-style-type: none">• Verlijmd, ingegoten, versmeerd

Het asbestmateriaal valt onder de mijlpaal van 2040.

Zorgvuldig beheren

- Zorg voor een veilig beheer en verwijder dit asbestmateriaal wanneer het bij werken eenvoudig bereikbaar wordt. Controleer de toestand jaarlijks op wijzigingen.

- Eenvoudige handelingen: mag via doe-het-zelf of door werknemer(s) met opleidingsattest eenvoudige handelingen
Hechtgebonden toepassing binnen, deze mag verwijderd worden door werknemer(s) met opleidingsattest eenvoudige handelingen.

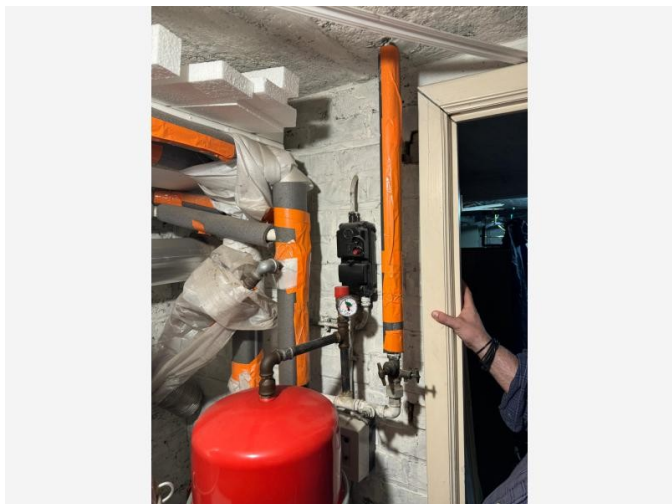
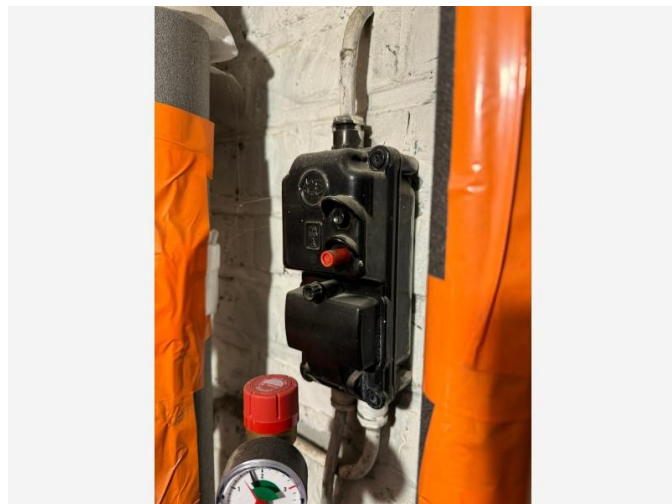
Eindbeoordeling materiaalisico	Laag materiaalisico en/of verlaagde kans op vezelvrijgave
--------------------------------	---

Gebondenheid	Categorie 1: hechtgebonden in oorsprong
Asbestsoort (vezeltype)	Crocidoliet aanwezig
Asbestconcentratie	Laag (< 50%)
Afschermingsgraad van het gehele materiaal	Geheel of deels (ook) vrij aan de binnenlucht
Toestand van het materiaal	Onbeschadigd, niet verweerd

Beschrijving	Bakelieten toepassingen elektriciteit
Omgeving	Binnen
Primaire drager	Communicatie en elektrische infrastructuur en uitrusting
Asbestmateriaal	Omhulsel in bakeliet
Bindmiddel van asbestmateriaal	Kunststof of -hars
Gebondenheid op basis van bindmiddel	Hecht
Hoeveelheid (gewicht - aantal)	<ul style="list-style-type: none">• 2,00 kg - 1 stuk
Totaal gewicht	2,00 kg
Eenvoudig bereikbaar	Ja
Bevestigingswijze	<ul style="list-style-type: none">• Geschroefd
Identificatiemethode	Vaststelling zonder monsternamen

Het asbestmateriaal valt onder de mijlpaal van 2040.

Zorgvuldig beheren

- Zorg voor een veilig beheer en verwijder dit asbestmateriaal wanneer het bij werken eenvoudig bereikbaar wordt. Controleer de toestand jaarlijks op wijzigingen.

- Eenvoudige handelingen: mag via doe-het-zelf of door werknemer(s) met opleidingsattest eenvoudige handelingen
Hechtgebonden toepassing binnen, deze mag verwijderd worden door werknemer(s) met opleidingsattest eenvoudige handelingen.

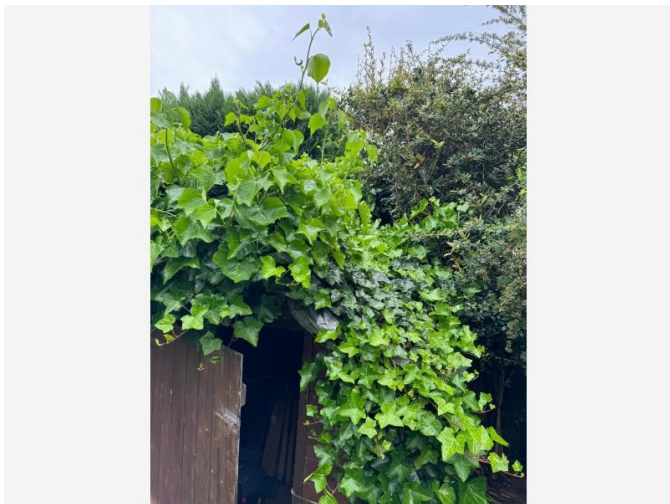
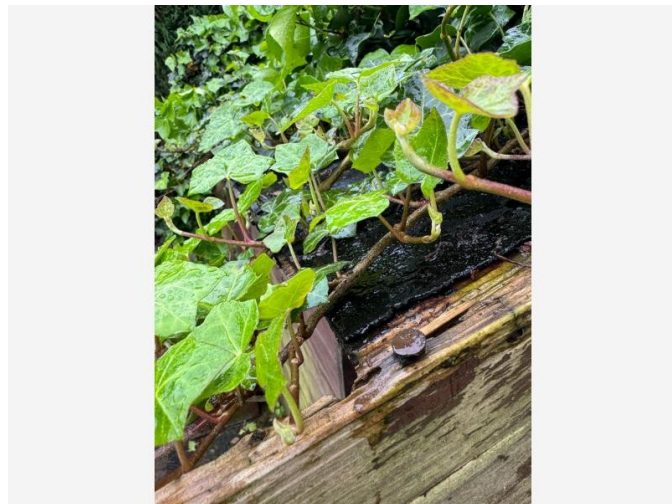
Geen asbest

#	Type	Referentie	Resultaat
5.1	Puntmonster	002	Geen asbest

Beschrijving	Shingles dak tuinhuis
Omgeving	Buiten
Primaire drager	Schuin dak
Bindmiddel van materiaal	Bitumen (roofing, teer, asfalt)

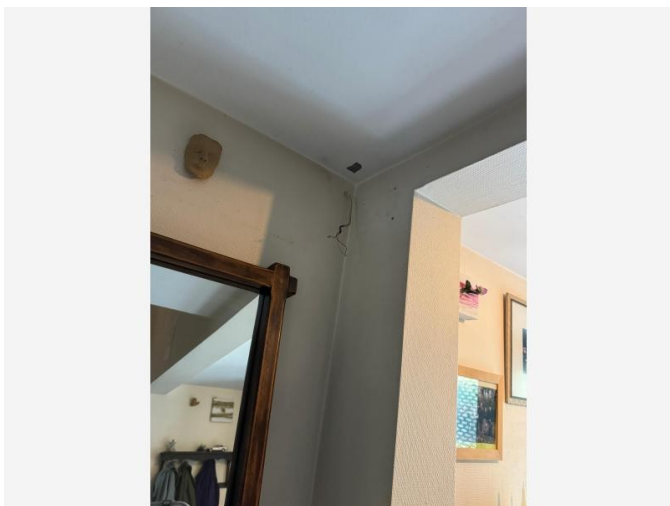
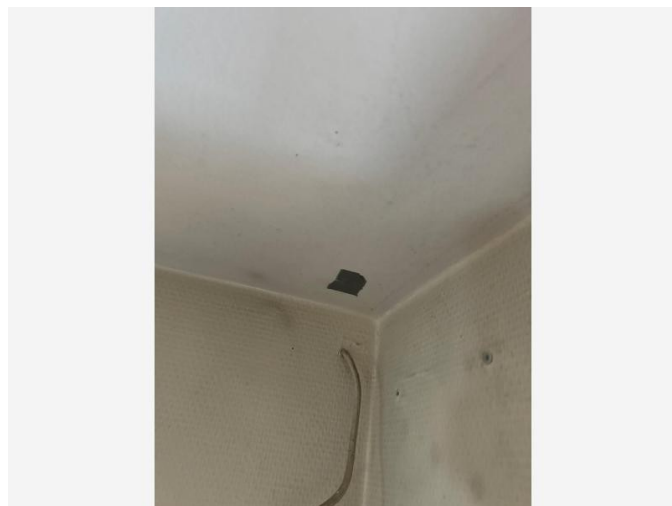
Fiche 6: Pleisterwerk Plafonds

Geen asbest

#	Type	Referentie	Resultaat
6.1	Mengmonster	003	Geen asbest

Beschrijving	Pleisterwerk Plafonds
Omgeving	Binnen
Primaire drager	Plafond
