# Asbestinventarisatetest

Hutselenbergstraat 12, 1755 Gooik

Attestnummer : 20240610-000123.000

Uitgegeven op : 10.06.2024

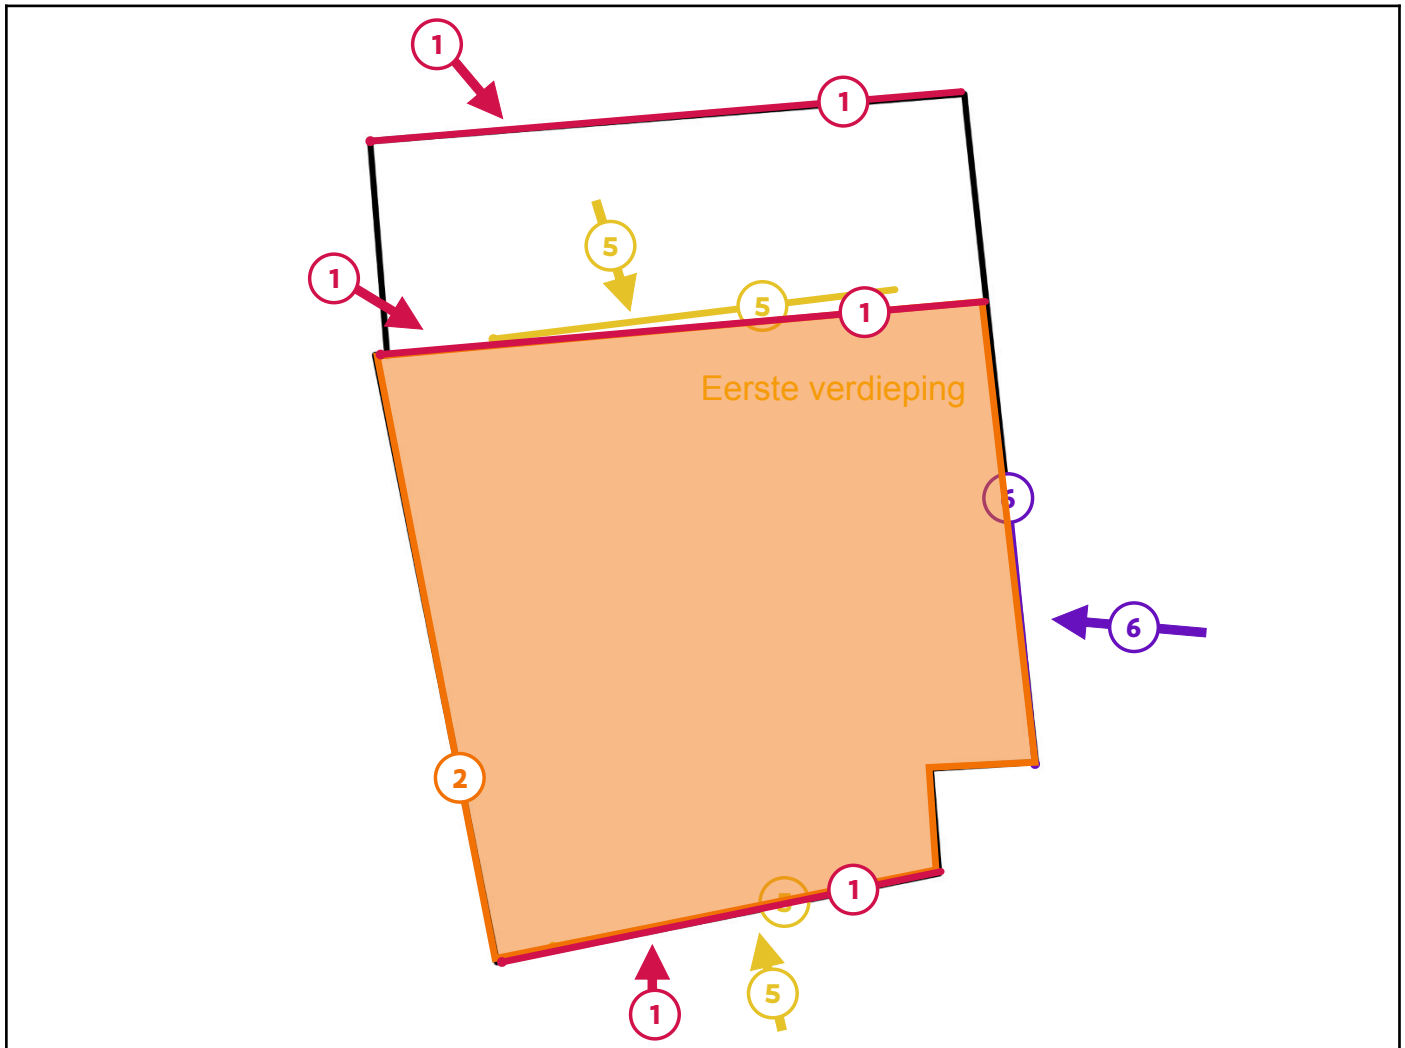
## Plan 1.1: Hoofdgebouw plan

Beschrijving	Type	Actie
1. Slib in dakgoten	Asbestmateriaal	Dringend verwijderen
2. Dakleien	Asbestmateriaal	Verwijderen
5. Massal vensterbanken eerste verdieping	Asbestmateriaal	Zorgvuldig beheren
6. Gevelleien	Advies	-

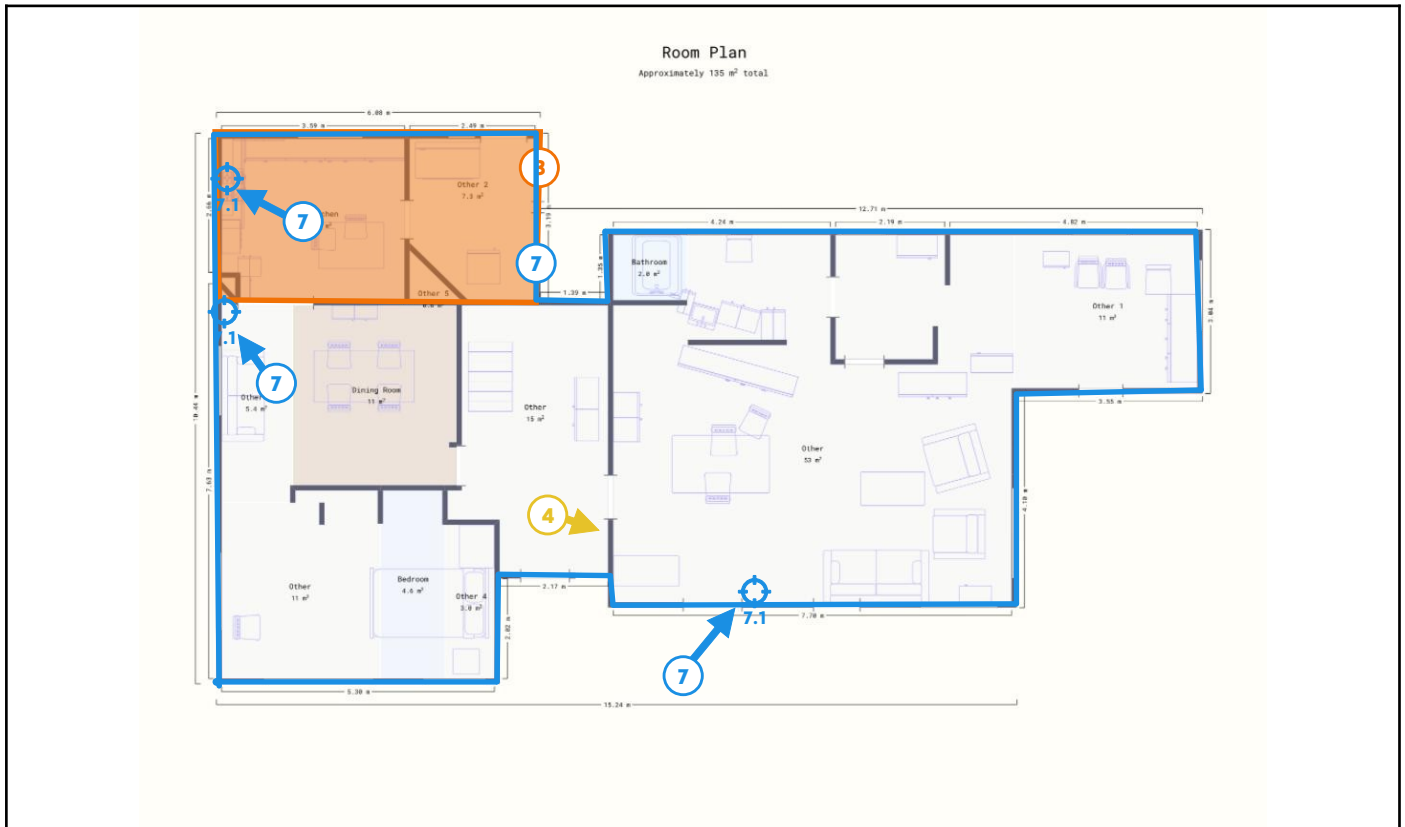
## Plan 1.2: Plan gelijkvloers

Beschrijving	Type	Actie
3. Golfplaten boven keuken	Asbestmateriaal	Verwijderen
4. Bakelieten omhulsel elektriciteit	Asbestmateriaal	Zorgvuldig beheren
7. Pleisterwerk Muren	Geen asbest	-
7.1 Code: 003	Mengmonster	-

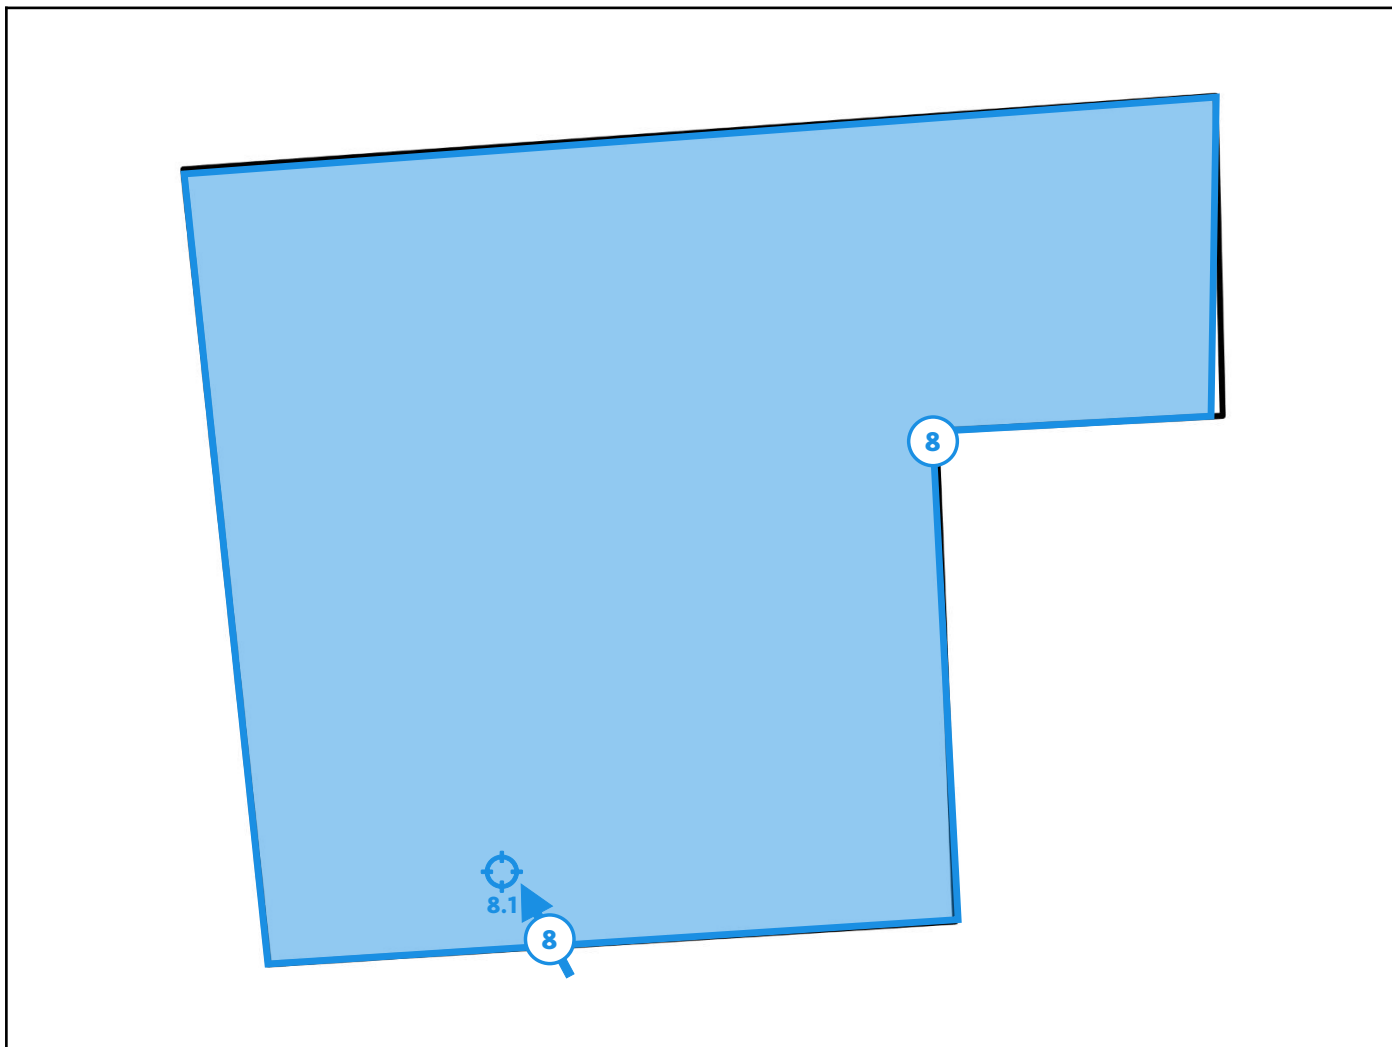
## Plan 2.1: Achterbouw plan

Beschrijving	Type	Actie
8. Onderdak Menuiserie	Geen asbest	-
8.1 Code: 002	Puntmonster	-

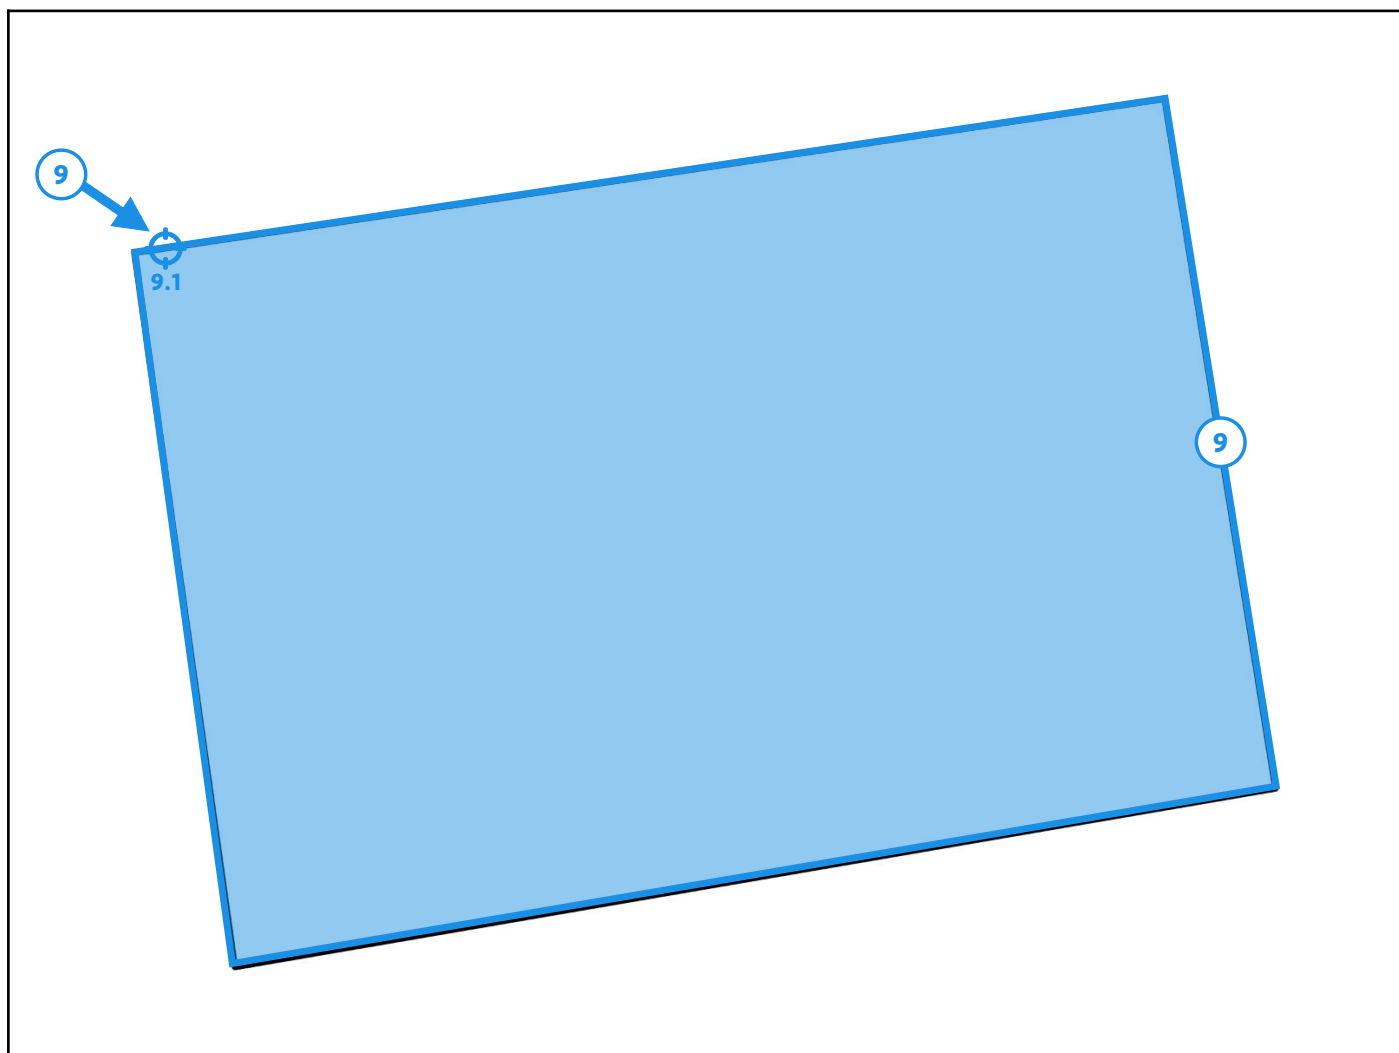
## Plan 4.1: Bijgebouw plan

Beschrijving	Type	Actie
9. Golfplaten tuinhuis	Geen asbest	-
9.1 Code: 001	Puntmonster	-

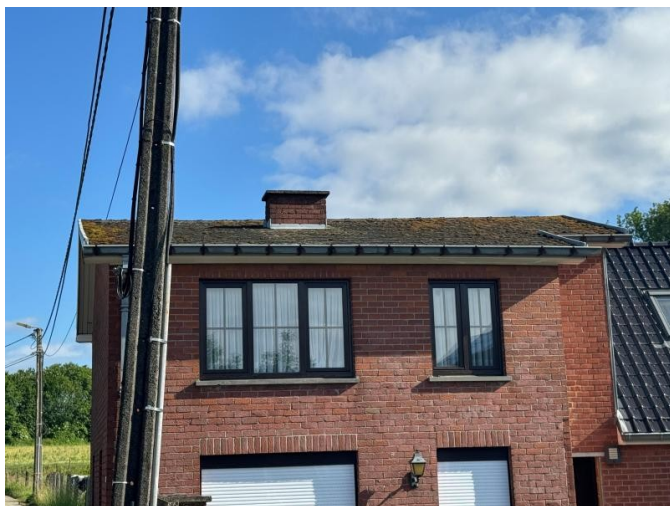
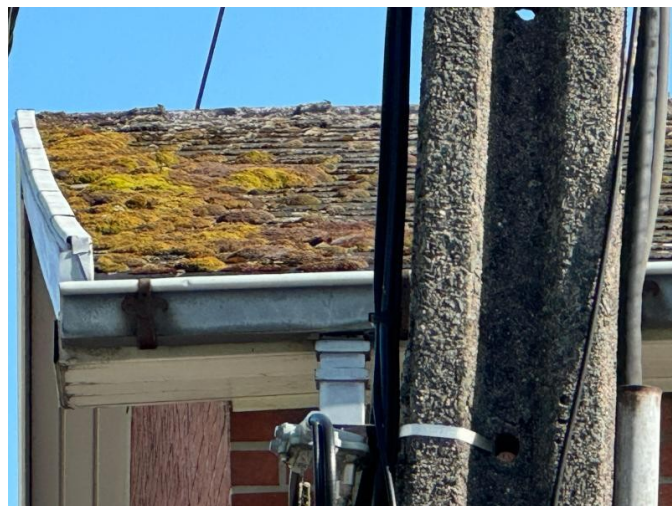
Het asbestmateriaal valt onder de mijlpaal van 2040.

**Dringend verwijderen**

Beschrijving	Slib in dakgoten
Type afvalstof	Betreft resten (contaminatie) van verwerking of beschadiging
Type resten (contaminatie)	<ul style="list-style-type: none"><li>• Stof, deeltjes &lt; 4 mm, flinters, gruis (los, opliggend)</li><li>• Stof, deeltjes &lt; 4 mm, flinters, gruis (vermengd in materiaal)</li></ul>
Besmette materialen	<ul style="list-style-type: none"><li>• Sediment (dakgoot, afvoerbuï, regenwaterput, ...)</li></ul>
Bron van de resten	Dakleien
Omgeving	Buiten
Primaire drager	Infrastructuur hemelwater (opvang en afvoer)
Gebondenheid resten	Niet hecht
Hoeveelheid (gewicht - aantal)	<ul style="list-style-type: none"><li>• 5,00 kg - 1 stuk</li></ul>
Totaal gewicht	5,00 kg
Eenvoudig bereikbaar	Ja
Identificatiemethode	Vaststelling zonder monstername

- Verwijder het asbestafval.

- Eenvoudige handelingen: mag via doe-het-zelf of door werknemer(s) met opleidingsattest eenvoudige handelingen  
Dit asbestafval mag verwijderd worden via doe-het-zelf.

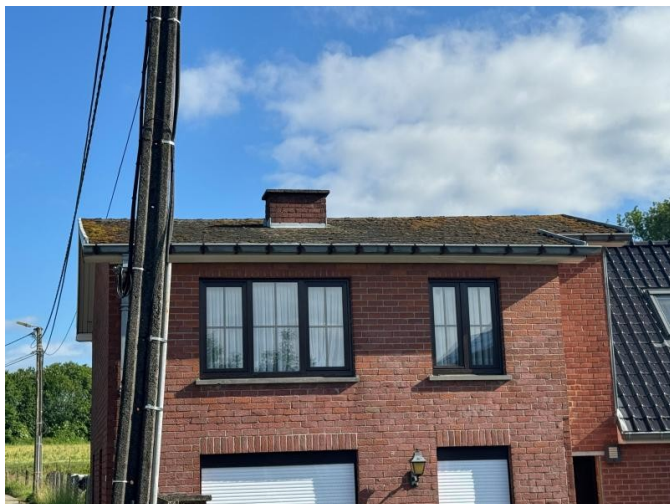
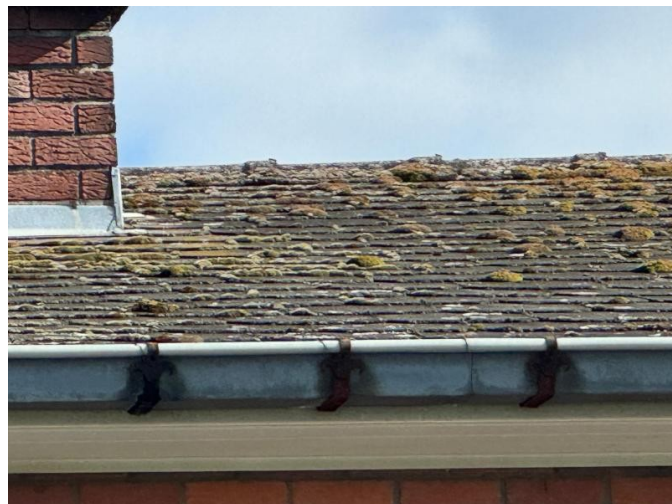
Het asbestmateriaal valt onder de mijlpaal van 2034.

Verwijderen

Eindbeoordeling materiaalrisico	Verhoogd materiaalrisico en/of verhoogde kans op vezelvrijgave
---------------------------------	--

Gebondenheid	Categorie 1: hechtgebonden in oorsprong
Asbestsoort (vezeltype)	Crocidoliet aanwezig
Asbestconcentratie	Laag (< 50%)
Afschermingsgraad van het gehele materiaal	Geheel of deels vrij aan de buitenlucht
Toestand van het materiaal	Matig beschadigd, matig verweerd

Beschrijving	Dakleien
Omgeving	Buiten
Primaire drager	Schuin dak
Asbestmateriaal	Dak- en gevelbekleding - Lei, shingle
Bindmiddel van asbestmateriaal	Cement
Gebondenheid op basis van bindmiddel	Hecht
Hoeveelheid (oppervlakte - aantal)	<ul style="list-style-type: none"><li>• 100,00 m<sup>2</sup> - 1 stuk</li></ul>
Totale oppervlakte	100,00 m <sup>2</sup>
Eenvoudig bereikbaar	Ja
Bevestigingswijze	<ul style="list-style-type: none"><li>• Genageld, geniet</li></ul>
Identificatiemethode	Vaststelling zonder monsternamen

- Verwijder dit asbestmateriaal zo snel mogelijk. Volg de toestand goed op.
- Hemelwater dat afspoelt van asbestcement daken of gevels kan asbestdeeltjes bevatten. Gebruik het enkel voor gesloten circuits (bv. spoelen toiletten). Reinig na het vervangen van het dak of de gevel de dakgoten en regenwaterput of -ton om asbesthoudend sediment of slib te verwijderen

- Eenvoudige handelingen: mag via doe-het-zelf of door werknemer(s) met opleidingsattest eenvoudige handelingen  
Dakleien mogen verwijderd worden via doe-het-zelf.

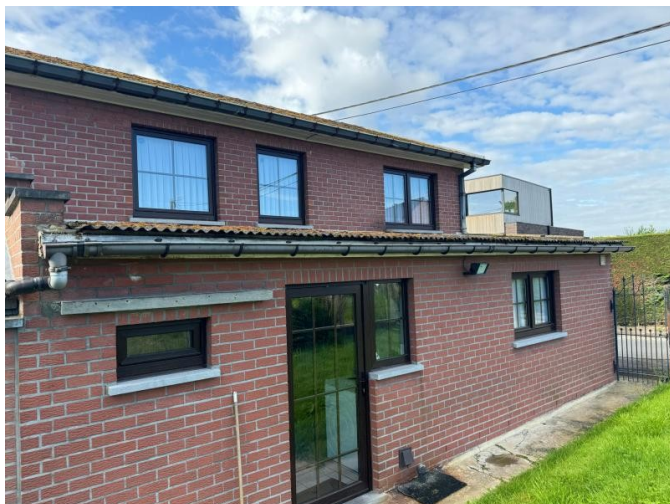
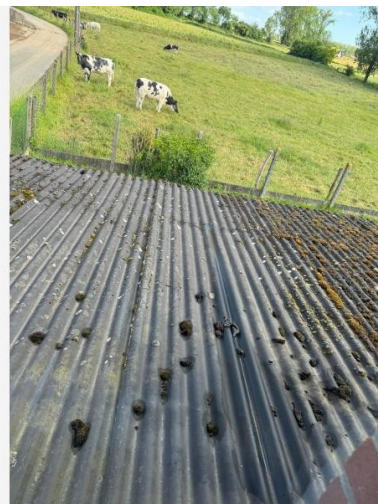
Het asbestmateriaal valt onder de mijlpaal van 2034.

Verwijderen

Eindbeoordeling materiaalrisico	Laag materiaalrisico en/of verlaagde kans op vezelvrijgave
---------------------------------	--

Gebondenheid	Categorie 1: hechtgebonden in oorsprong
Asbestsoort (vezeltype)	Crocidoliet aanwezig
Asbestconcentratie	Laag (< 50%)
Afschermingsgraad van het gehele materiaal	Geheel of deels vrij aan de buitenlucht
Toestand van het materiaal	Licht beschadigd, licht verweerd. Intact materiaal type Pical – asbestboard of categorie III 'gebondenheid'

Beschrijving	Golfplaten boven keuken
Omgeving	Buiten
Primaire drager	Schuin dak
Asbestmateriaal	Dak- en gevelbekleding - Golfplaat
Bindmiddel van asbestmateriaal	Cement
Gebondenheid op basis van bindmiddel	Hecht
Hoeveelheid (oppervlakte - aantal)	• 30,00 m <sup>2</sup> - 1 stuk
Totale oppervlakte	30,00 m <sup>2</sup>
Eenvoudig bereikbaar	Ja
Bevestigingswijze	• Geschroefd
Identificatiemethode	Vaststelling zonder monsternamen

- Verwijder dit asbestmateriaal zo snel mogelijk. Volg de toestand goed op.
- Hemelwater dat afspoelt van asbestcement daken of gevels kan asbestdeeltjes bevatten. Gebruik het enkel voor gesloten circuits (bv. spoelen toiletten). Reinig na het vervangen van het dak of de gevel de dakgoten en regenwaterput of -ton om asbesthoudend sediment of slib te verwijderen

- Eenvoudige handelingen: mag via doe-het-zelf of door werknemer(s) met opleidingsattest eenvoudige handelingen  
Golfplaten mogen verwijderd worden via doe-het-zelf.

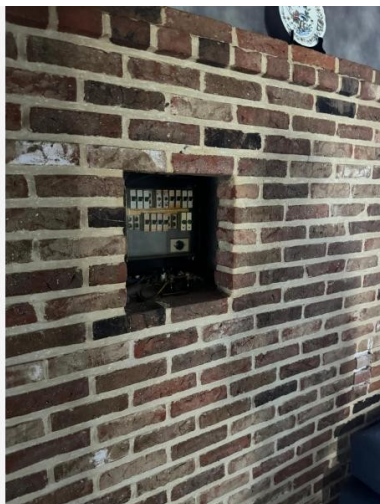
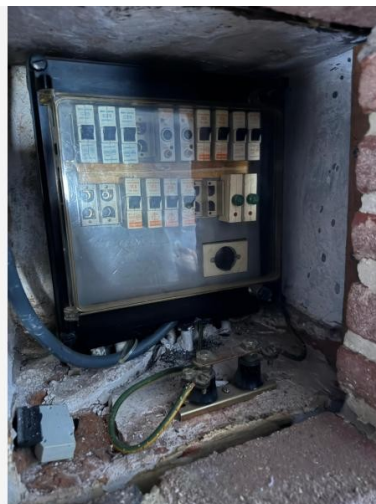
Het asbestmateriaal valt onder de mijlpaal van 2040.

Zorgvuldig beheren

Eindbeoordeling materiaalrisico	Laag materiaalrisico en/of verlaagde kans op vezelvrijgave
---------------------------------	--

Gebondenheid	Categorie 1: hechtgebonden in oorsprong
Asbestsoort (vezeltype)	Crocidoliet aanwezig
Asbestconcentratie	Laag (< 50%)
Afschermingsgraad van het gehele materiaal	Geheel of deels (ook) vrij aan de binnenlucht
Toestand van het materiaal	Onbeschadigd, niet verweerd

Beschrijving	Bakelieten omhulsel elektriciteit
Omgeving	Binnen
Primaire drager	Communicatie en elektrische infrastructuur en uitrusting
Asbestmateriaal	Omhulsel in bakeliet
Bindmiddel van asbestmateriaal	Kunststof of -hars
Gebondenheid op basis van bindmiddel	Hecht
Hoeveelheid (gewicht - aantal)	<ul style="list-style-type: none"><li>• 2,00 kg - 1 stuk</li></ul>
Totaal gewicht	2,00 kg
Eenvoudig bereikbaar	Ja
Bevestigingswijze	<ul style="list-style-type: none"><li>• Geschroefd</li></ul>
Identificatiemethode	Vaststelling zonder monsternamen

- Zorg voor een veilig beheer en verwijder dit asbestmateriaal wanneer het bij werken eenvoudig bereikbaar wordt. Controleer de toestand jaarlijks op wijzigingen.

- Eenvoudige handelingen: mag via doe-het-zelf of door werknemer(s) met opleidingsattest eenvoudige handelingen  
Hechtgebonden toepassing binnen, deze mag verwijderd worden door werknemer(s) met opleidingsattest eenvoudige handelingen.

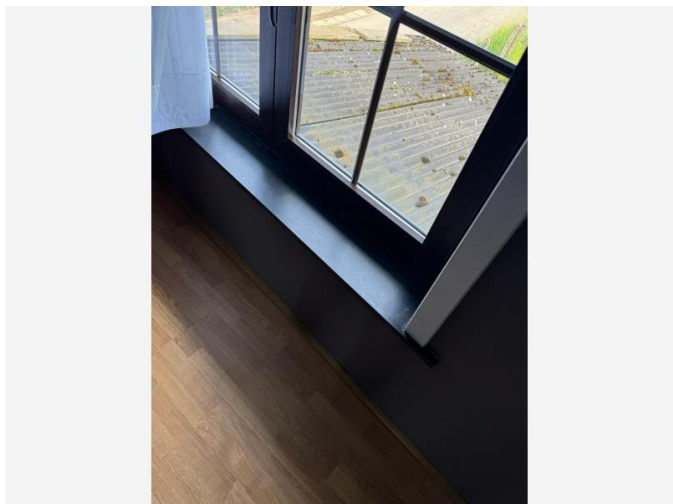
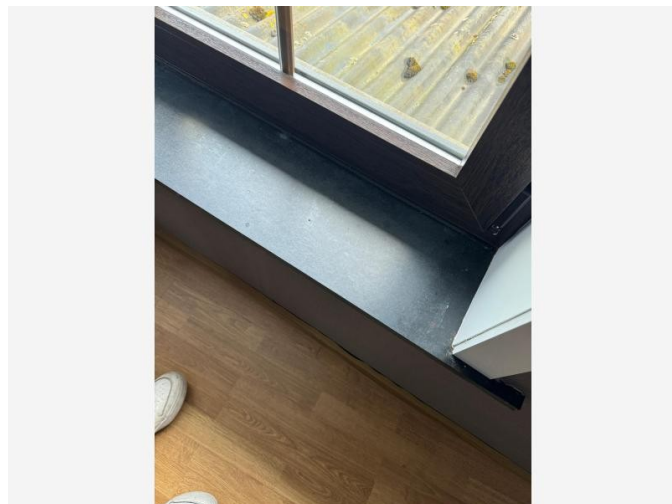
Het asbestmateriaal valt onder de mijlpaal van 2040.

Zorgvuldig beheren

Eindbeoordeling materiaalrisico	Zeer laag materiaalrisico en/of zeer lage kans op vezelvrijgave
---------------------------------	---

Gebondenheid	Categorie 1: hechtgebonden in oorsprong
Asbestsoort (vezeltype)	Alleen chrysotiel
Asbestconcentratie	Laag (< 50%)
Afschermingsgraad van het gehele materiaal	Geheel of deels (ook) vrij aan de binnenlucht
Toestand van het materiaal	Onbeschadigd, niet verweerd

Beschrijving	Massal vensterbanken eerste verdieping
Omgeving	Binnen
Primaire drager	Wandopening verticaal (raam, deur, ...)
Asbestmateriaal	Plaat, paneel, tablet - Type Massal
Bindmiddel van asbestmateriaal	Cement
Gebondenheid op basis van bindmiddel	Hecht
Hoeveelheid (oppervlakte - dikte - aantal)	<ul style="list-style-type: none"><li>0,30 m<sup>2</sup> - 2,00 cm - 4 stuks</li></ul>
Totaal volume	0,024 m <sup>3</sup>
Eenvoudig bereikbaar	Nee <ul style="list-style-type: none"><li>Het asbestmateriaal is bedekt (uitgezonderd laag verf, coating, behang, kunststof, textiel) en het wegnemen van het bedekkende materiaal kan niet zonder het bedekkende materiaal te beschadigen.</li></ul>
Bevestigingswijze	<ul style="list-style-type: none"><li>Verlijmd, ingegoten, versmeerd</li></ul>

- Zorg voor een veilig beheer en verwijder dit asbestmateriaal wanneer het bij werken eenvoudig bereikbaar wordt. Controleer de toestand jaarlijks op wijzigingen.

- Eenvoudige handelingen: mag via doe-het-zelf of door werknemer(s) met opleidingsattest eenvoudige handelingen  
Hechtgebonden toepassing binnen, deze mag verwijderd worden door werknemer(s) met opleidingsattest eenvoudige handelingen.

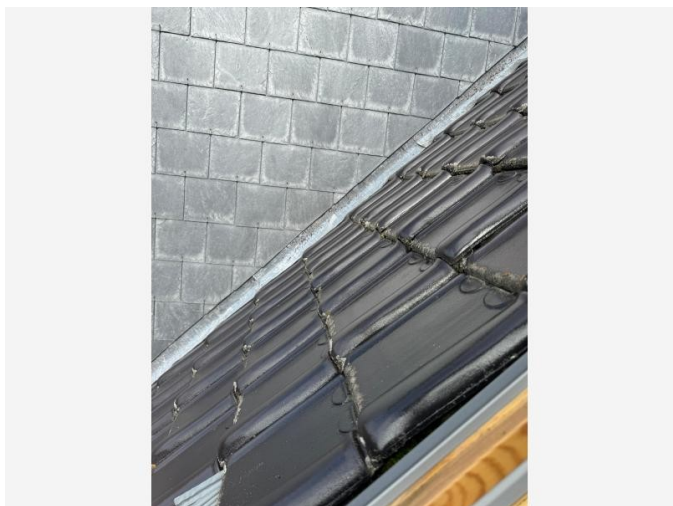
Deze gevelleien zijn natuurleien en bevatten dus geen asbest.

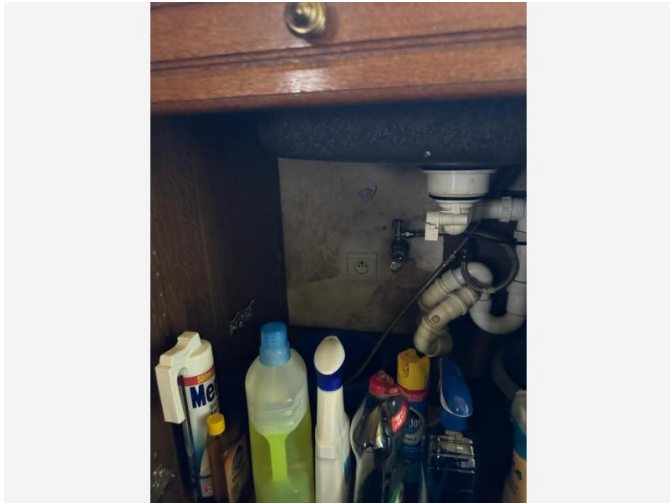
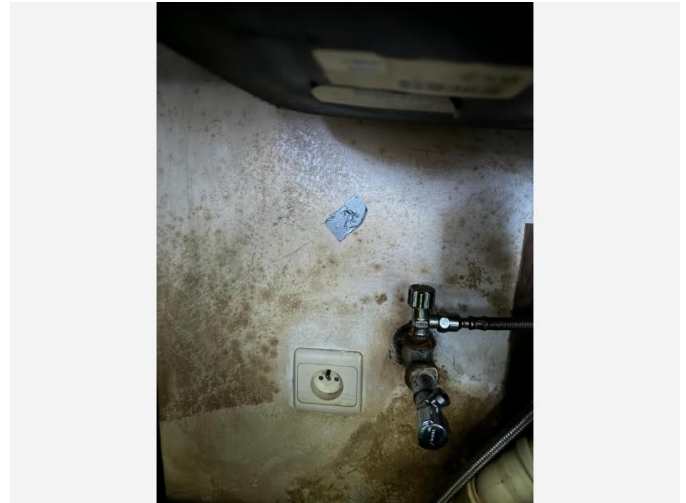
Geen asbest

#	Type	Referentie	Resultaat
7.1	Mengmonster	003	Geen asbest

Beschrijving	Pleisterwerk Muren
Omgeving	Binnen
Primaire drager	Binnenwand
Bindmiddel van materiaal	Gips - kalk

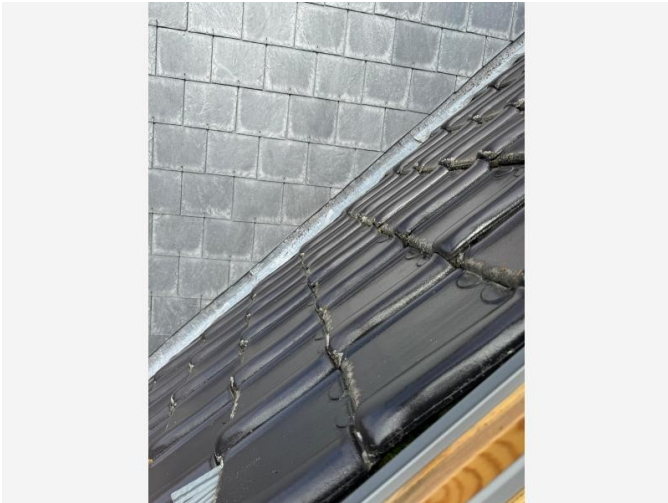
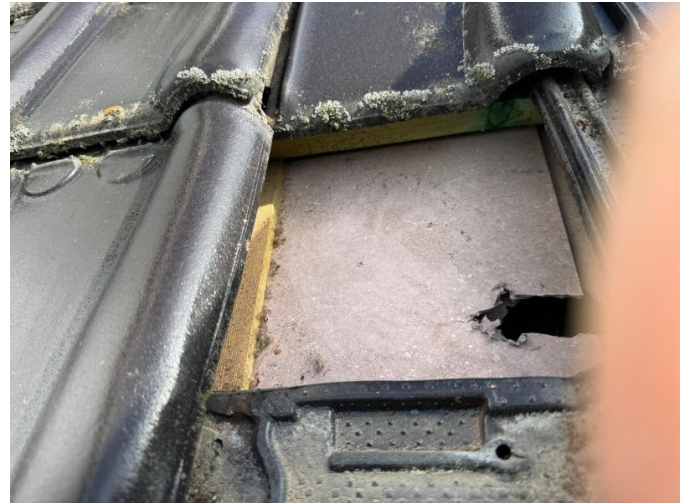
## Fiche 8: Onderdak Menuiserie

Geen asbest

#	Type	Referentie	Resultaat
8.1	Puntmonster	002	Geen asbest

Beschrijving	Onderdak Menuiserie
Omgeving	Buiten
Primaire drager	Schuin dak
Bindmiddel van materiaal	Cement

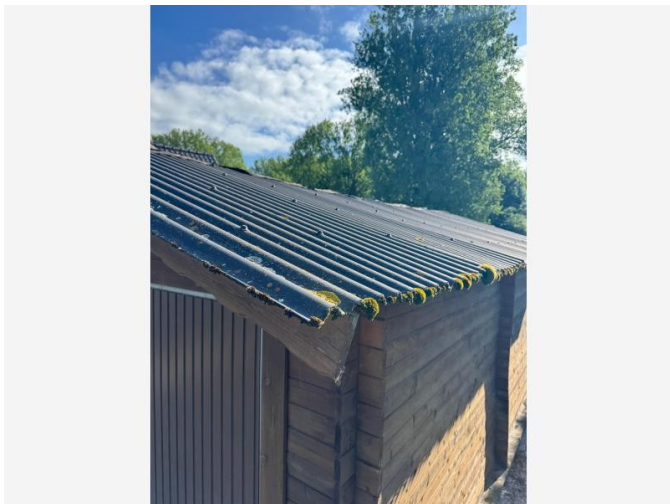
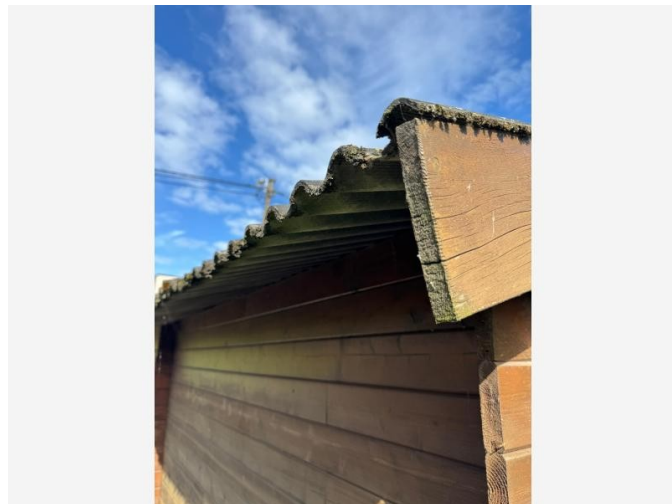
Geen asbest

#	Type	Referentie	Resultaat
9.1	Puntmonster	001	Geen asbest

Beschrijving	Golfplaten tuinhuis
Omgeving	Grenst aan binnen- en buitenlucht
Primaire drager	Schuin dak
Bindmiddel van materiaal	Cement
