Asbestinventarisatetest

Molenstraat 63, 1570 Galmaarden

Attestnummer : 20240610-000230.000

Niet-asbestveilig

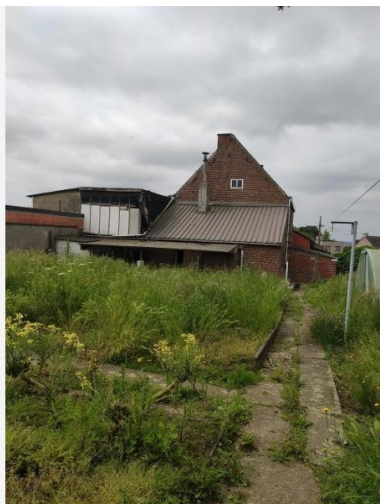
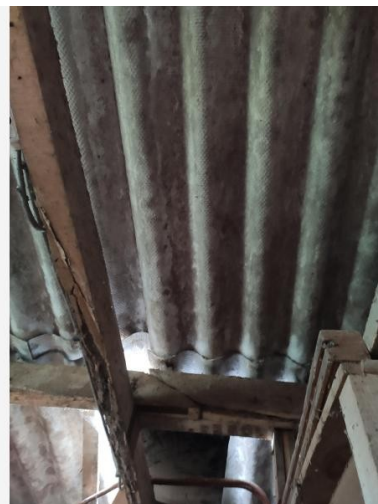
Eindbeoordeling materiaalrisico	Hoog materiaalrisico en/of hoge kans op vezelvrijgave
---------------------------------	---

Gebondenheid	Categorie 1: hechtgebonden in oorsprong
Asbestsoort (vezeltype)	Crocidoliet aanwezig
Asbestconcentratie	Laag (< 50%)
Afschermingsgraad van het gehele materiaal	Geheel of deels (ook) vrij aan de binnenlucht
Toestand van het materiaal	Matig beschadigd, matig verweerd

Beschrijving	Golfplaten dak duivenkot
Omgeving	Grenst aan binnen- en buitenlucht
Primaire drager	Schuin dak
Asbestmateriaal	Dak- en gevelbekleding - Golfplaat
Bindmiddel van asbestmateriaal	Cement
Gebondenheid op basis van bindmiddel	Hecht
Hoeveelheid (oppervlakte - aantal)	• 8,00 m ² - 1 stuk
Totale oppervlakte	8,00 m ²
Eenvoudig bereikbaar	Ja

Dringend verwijderen

- Zorg voor een veilig beheer. Vermijd het beschadigen van het asbestmateriaal. Controleer de toestand jaarlijks op wijzigingen.
- Hemelwater dat afspoelt van asbestcement daken of gevels kan asbestdeeltjes bevatten. Gebruik het enkel voor gesloten circuits (bv. spoelen toiletten). Reinig na het vervangen van het dak of de gevel de dakgoten en regenwaterput of -ton om asbesthoudend sediment of slib te verwijderen

- Eenvoudige handelingen: mag via doe-het-zelf of door werknemer(s) met opleidingsattest eenvoudige handelingen
Verwijderingsvoorschriften volgens Codex over het welzijn op het werk Art. VI.3-54
- Eenvoudige handelingen: enkel door erkend asbestverwijderaar
Verwijderingsvoorschriften volgens Codex over het welzijn op het werk Art. VI.3-54

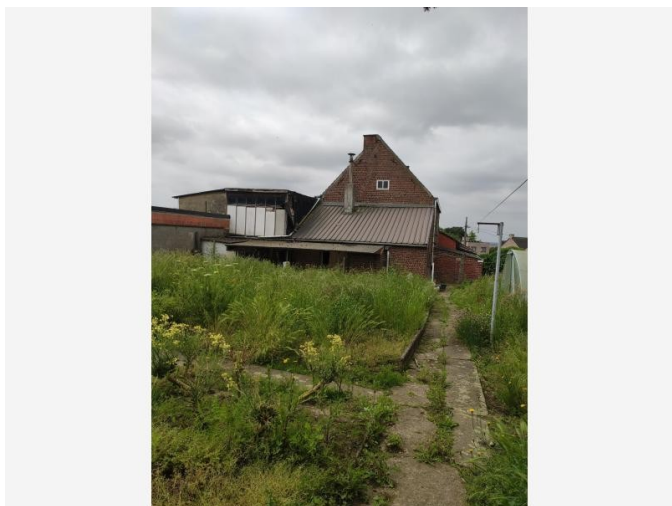
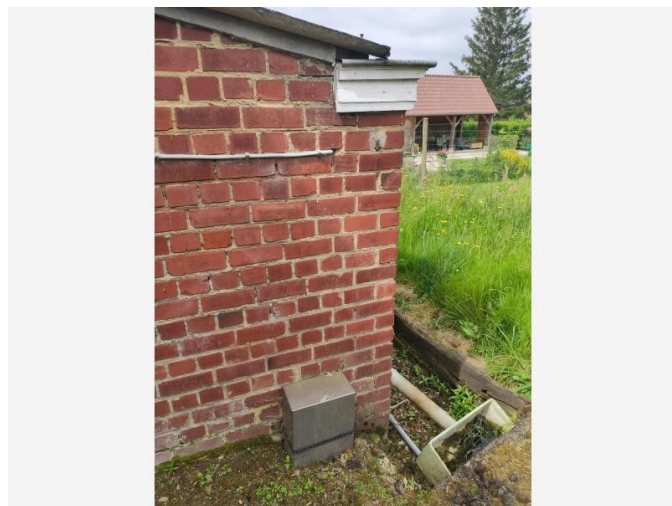
Beschrijving	Slib in dakgoot
Type afvalstof	Betreft resten (contaminatie) van verwerking of beschadiging
Type resten (contaminatie)	<ul style="list-style-type: none">• Stof, deeltjes < 4 mm, flinters, gruis (los, opliggend)• Stof, deeltjes < 4 mm, flinters, gruis (vermengd in materiaal)
Besmette materialen	<ul style="list-style-type: none">• Sediment (dakgoot, afvoerbuï, regenwaterput, ...)
Bron van de resten	Golfplaten dak
Omgeving	Buiten
Primaire drager	Infrastructuur hemelwater (opvang en afvoer)
Gebondenheid resten	Niet hecht
Hoeveelheid (gewicht - aantal)	<ul style="list-style-type: none">• 5,00 kg - 1 stuk
Totaal gewicht	5,00 kg
Eenvoudig bereikbaar	Ja
Identificatiemethode	Vaststelling zonder monstername

Dringend verwijderen

- Verwijder het asbestafval.

- Eenvoudige handelingen: mag via doe-het-zelf of door werknemer(s) met opleidingsattest eenvoudige handelingen
Verwijderingsvoorschriften volgens Codex over het welzijn op het werk Art. VI.3-54
- Eenvoudige handelingen: enkel door erkend asbestverwijderaar
Verwijderingsvoorschriften volgens Codex over het welzijn op het werk Art. VI.3-54

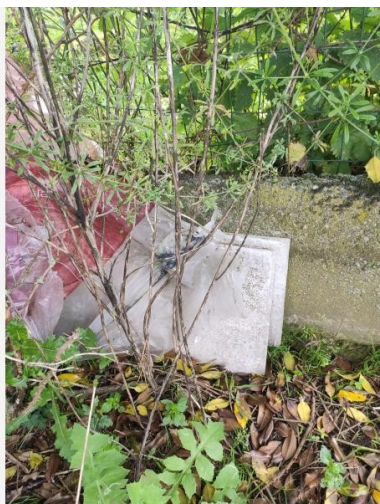
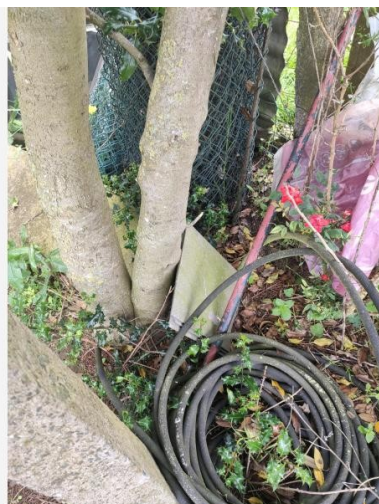
Beschrijving	Asbestleien
Type afvalstof	Betreft stock-voorraad of gedemonteerde asbestmaterialen
Aanwezige resten	Asbestleien
Omgeving	Buiten
Primaire drager	Onderdelen - stock
Asbestmaterialen	<ul style="list-style-type: none">Dak- en gevelbekleding - Lei, shingle
Bindmiddel van asbestmateriaal	Cement
Gebondenheid op basis van bindmiddel	Hecht
Hoeveelheid (gewicht - aantal)	<ul style="list-style-type: none">3,00 kg - 2 stuks
Totaal gewicht	6,00 kg
Eenvoudig bereikbaar	Ja
Identificatiemethode	Vaststelling zonder monstername

Dringend verwijderen

- Verwijder het asbestafval.

- Eenvoudige handelingen: mag via doe-het-zelf of door werknemer(s) met opleidingsattest eenvoudige handelingen
Verwijderingsvoorschriften volgens Codex over het welzijn op het werk Art. VI.3-54
- Eenvoudige handelingen: enkel door erkend asbestverwijderaar
Verwijderingsvoorschriften volgens Codex over het welzijn op het werk Art. VI.3-54

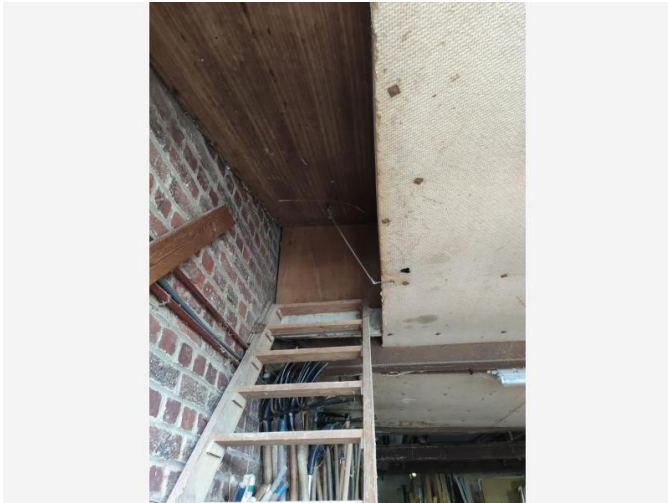
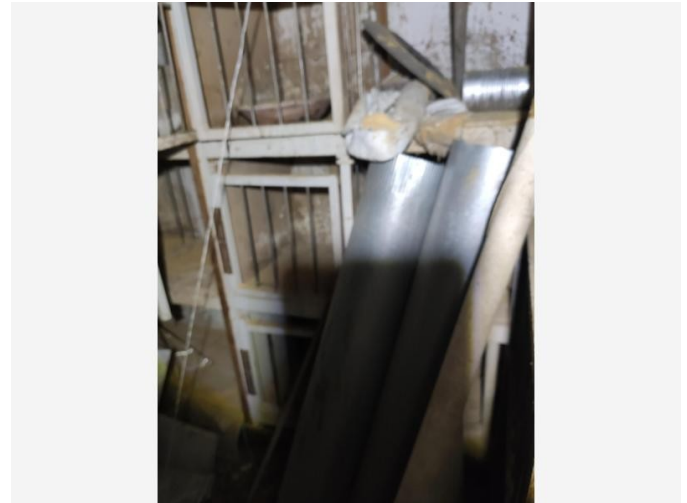
Beschrijving	Textieldoek
Type afvalstof	Betreft stock-voorraad of gedemonteerde asbestmaterialen
Aanwezige resten	Textieldoek
Omgeving	Binnen
Primaire drager	Onderdelen - stock
Asbestmaterialen	<ul style="list-style-type: none">• Textiel (doek, deken, kous, mantel, kledij, ...)
Bindmiddel van asbestmateriaal	Weinig of geen bindmiddel (textiel, bevlakking, ...)
Gebondenheid op basis van bindmiddel	Niet-hechtgebonden
Hoeveelheid (gewicht - aantal)	<ul style="list-style-type: none">• 2,00 kg - 1 stuk
Totaal gewicht	2,00 kg
Eenvoudig bereikbaar	Ja
Identificatiemethode	Vaststelling zonder monsternamen

Dringend verwijderen

- Verwijder het asbestafval.

- Eenvoudige handelingen: mag via doe-het-zelf of door werknemer(s) met opleidingsattest eenvoudige handelingen
Verwijderingsvoorschriften volgens Codex over het welzijn op het werk Art. VI.3-54
- Eenvoudige handelingen: enkel door erkend asbestverwijderaar
Verwijderingsvoorschriften volgens Codex over het welzijn op het werk Art. VI.3-54

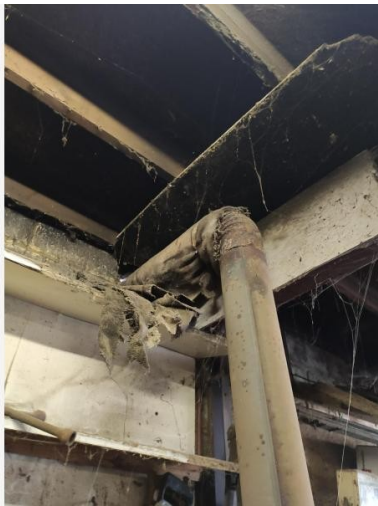
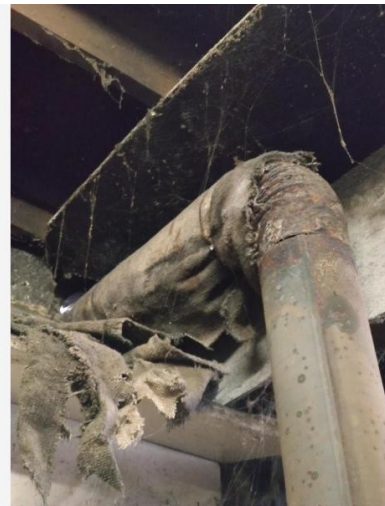
Eindbeoordeling materiaalrisico	Hoog materiaalrisico en/of hoge kans op vezelvrijgave
---------------------------------	---

Gebondenheid	Categorie 3: niet-hechtgebonden met weinig of geen matrix
Asbestsoort (vezeltype)	Alleen chrysotiel
Asbestconcentratie	Hoog ($\geq 50\%$)
Afschermingsgraad van het gehele materiaal	Geheel of deels (ook) vrij aan de binnenlucht
Toestand van het materiaal	Matig beschadigd, matig verweerd

#	Type	Referentie	Resultaat
5.1	Puntmonster	006	Chrysotiel

Beschrijving	Textieldoek schrijnwerkerij
Omgeving	Binnen
Primaire drager	Ruimteverwarming
Asbestmateriaal	Textiel (doek, deken, kous, mantel, kledij, ...)
Bindmiddel van asbestmateriaal	Weinig of geen bindmiddel (textiel, bevloeking, ...)
Gebondenheid op basis van bindmiddel	Niet-hechtgebonden
Hoeveelheid (oppervlakte - dikte - aantal)	• 2,00 m ² - 0,30 cm - 1 stuk
Totaal volume	0,006 m ³

Dringend verwijderen

- Zorg voor een veilig beheer. Vermijd het beschadigen van het asbestmateriaal. Controleer de toestand jaarlijks op wijzigingen.
- Verwijder dit asbestmateriaal zo snel mogelijk. Volg de toestand goed op.

- Hermetische zone (erkend asbestverwijderaar)
Verwijderingsvoorschriften volgens Codex over het welzijn op het werk Art. VI.3-61.

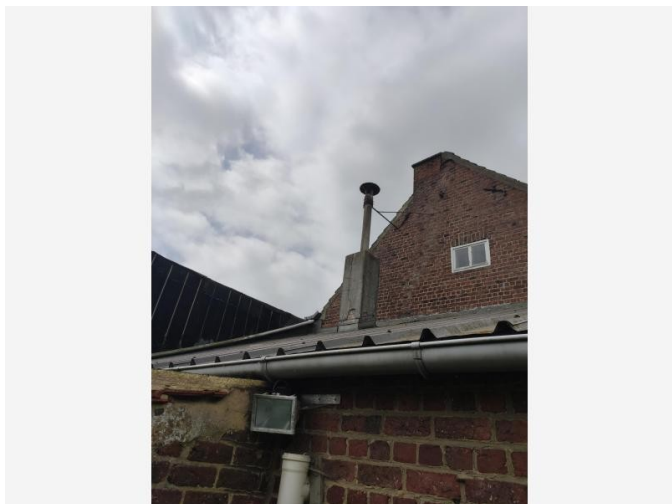
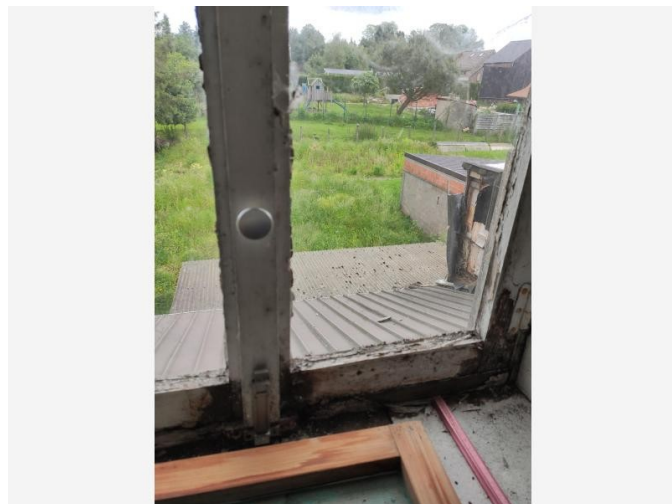
Eindbeoordeling materiaalrisico	Laag materiaalrisico en/of verlaagde kans op vezelvrijgave
---------------------------------	--

Gebondenheid	Categorie 1: hechtgebonden in oorsprong
Asbestsoort (vezeltype)	Crocidoliet aanwezig
Asbestconcentratie	Laag (< 50%)
Afschermingsgraad van het gehele materiaal	Geheel of deels vrij aan de buitenlucht
Toestand van het materiaal	Licht beschadigd, licht verweerd. Intact materiaal type Pical – asbestboard of categorie III 'gebondenheid'

Beschrijving	Schouwpijp
Omgeving	Buiten
Primaire drager	Schuin dak
Asbestmateriaal	Rookgaskanaal
Bindmiddel van asbestmateriaal	Cement
Gebondenheid op basis van bindmiddel	Hecht
Hoeveelheid (lengte - omtrek - dikte - aantal)	<ul style="list-style-type: none">• 2,00 m - 30,00 cm - 1,00 cm - 1 stuk
Totaal volume	0,006 m ³
Eenvoudig bereikbaar	Ja
Bevestigingswijze	<ul style="list-style-type: none">• Verlijmd, ingegoten, versmeerd

Verwijderen

- Zorg voor een veilig beheer. Vermijd het beschadigen van het asbestmateriaal. Controleer de toestand jaarlijks op wijzigingen.

- Eenvoudige handelingen: mag via doe-het-zelf of door werknemer(s) met opleidingsattest eenvoudige handelingen
Verwijderingsvoorschriften volgens Codex over het welzijn op het werk Art. VI.3-54
- Eenvoudige handelingen: enkel door erkend asbestverwijderaar
Verwijderingsvoorschriften volgens Codex over het welzijn op het werk Art. VI.3-54

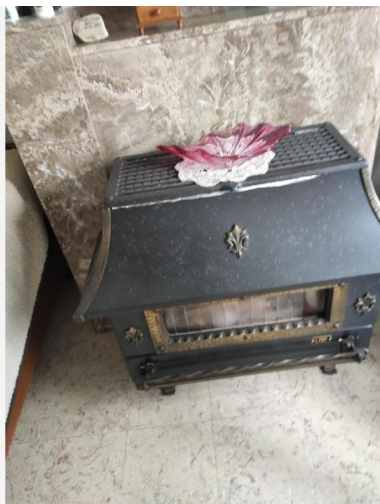
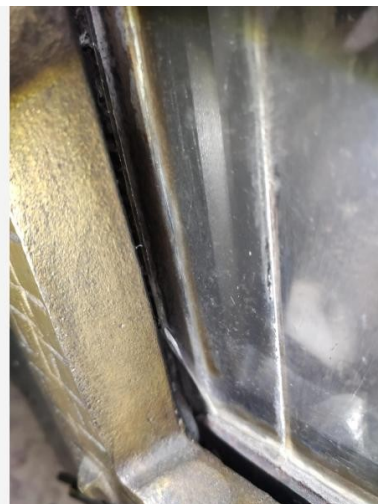
Eindbeoordeling materiaalrisico	Laag materiaalrisico en/of verlaagde kans op vezelvrijgave
---------------------------------	--

Gebondenheid	Categorie 3: niet-hechtgebonden met weinig of geen matrix
Asbestsoort (vezeltype)	Alleen chrysotiel
Asbestconcentratie	Hoog ($\geq 50\%$)
Afschermingsgraad van het gehele materiaal	Enkel randen niet afgeschermd maar geen contact met binnenluchtstromen
Toestand van het materiaal	Licht beschadigd, licht verweerd. Intact materiaal type Pical – asbestboard of categorie III 'gebondenheid'

Beschrijving	Kachelkoord woning
Omgeving	Binnen
Primaire drager	Ruimteverwarming
Asbestmateriaal	Koord, lint, band, strip
Bindmiddel van asbestmateriaal	Weinig of geen bindmiddel (textiel, bevlokkings, ...)
Gebondenheid op basis van bindmiddel	Niet-hechtgebonden
Hoeveelheid (lengte - omtrek - aantal)	<ul style="list-style-type: none">1,00 m - 2,00 cm - 2 stuks
Totale oppervlakte	0,04 m ²
Eenvoudig bereikbaar	Ja
Bevestigingswijze	<ul style="list-style-type: none">Geklemd

Verwijderen

- Zorg voor een veilig beheer. Vermijd het beschadigen van het asbestmateriaal. Controleer de toestand jaarlijks op wijzigingen.

- Eenvoudige handelingen: mag via doe-het-zelf of door werknemer(s) met opleidingsattest eenvoudige handelingen
Verwijderingsvoorschriften volgens Codex over het welzijn op het werk Art. VI.3-54
- Eenvoudige handelingen: enkel door erkend asbestverwijderaar
Verwijderingsvoorschriften volgens Codex over het welzijn op het werk Art. VI.3-54

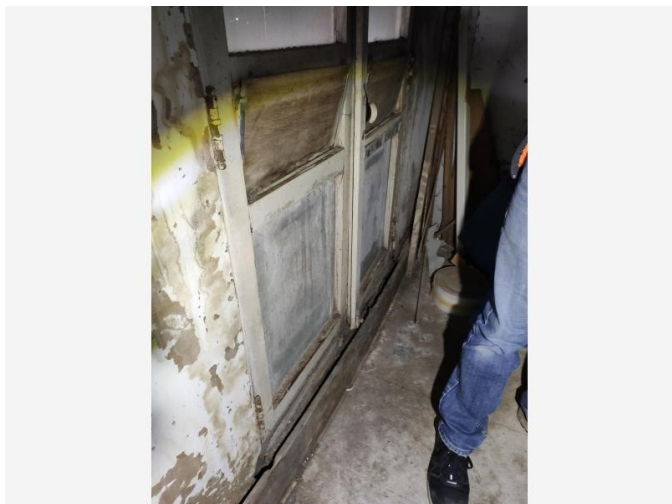
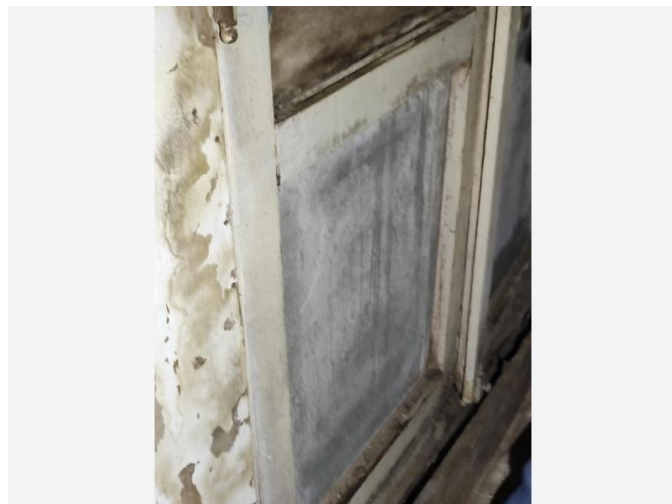
Beschrijving	Menuiserie platen
Omgeving	Binnen
Primaire drager	Binnenwand
Asbestmateriaal	Plaat, paneel, tablet - Type Menuiserie
Bindmiddel van asbestmateriaal	Cement
Gebondenheid op basis van bindmiddel	Hecht
Hoeveelheid (oppervlakte - dikte - aantal)	• 6,00 m ² - 0,30 cm - 1 stuk
Totaal volume	0,018 m ³
Eenvoudig bereikbaar	Ja
Bevestigingswijze	• Genageld, geniet
Identificatiemethode	Vaststelling zonder monsternamen

Verwijderen

- Zorg voor een veilig beheer. Vermijd het beschadigen van het asbestmateriaal. Controleer de toestand jaarlijks op wijzigingen.

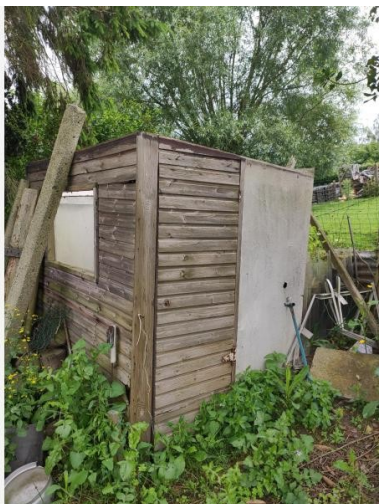
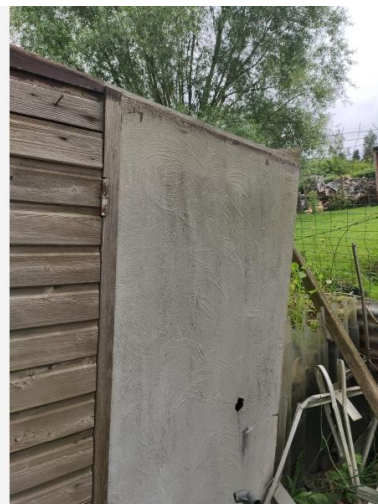
Beschrijving	Cementplaten tuinhuis
Omgeving	Buiten
Primaire drager	Wand vrijstaand (scheidingsmuur, ...)
Asbestmateriaal	Dak- en gevelbekleding - Plaat
Bindmiddel van asbestmateriaal	Cement
Gebondenheid op basis van bindmiddel	Hecht
Hoeveelheid (oppervlakte - dikte - aantal)	• 4,00 m ² - 0,30 cm - 1 stuk
Totaal volume	0,012 m ³
Eenvoudig bereikbaar	Ja
Bevestigingswijze	• Genageld, geniet
Identificatiemethode	Vaststelling zonder monsternamen

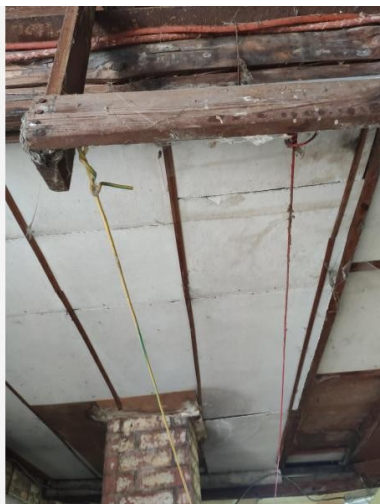
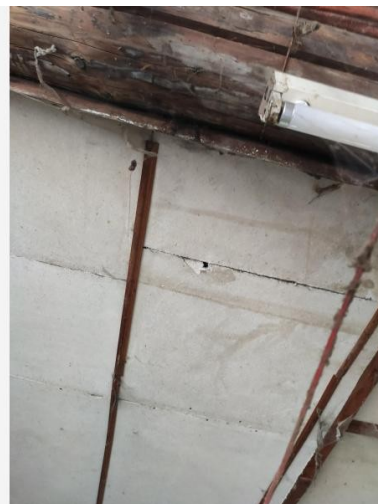
Beschrijving	Picalplaten plafond schuur
Omgeving	Binnen
Primaire drager	Plafond
Asbestmateriaal	Plaat, paneel, tablet - Type Pical
Bindmiddel van asbestmateriaal	Calciumsilicaat (brandwerend - Pical)
Gebondenheid op basis van bindmiddel	Niet-hechtgebonden
Hoeveelheid (oppervlakte - dikte - aantal)	• 10,00 m ² - 0,50 cm - 1 stuk

Totaal volume	0,05 m ³
Eenvoudig bereikbaar	Ja
Bevestigingswijze	<ul style="list-style-type: none">• Genageld, geniet
Identificatiemethode	Vaststelling met monstername
Destructieve handeling voor identificatie	Nee

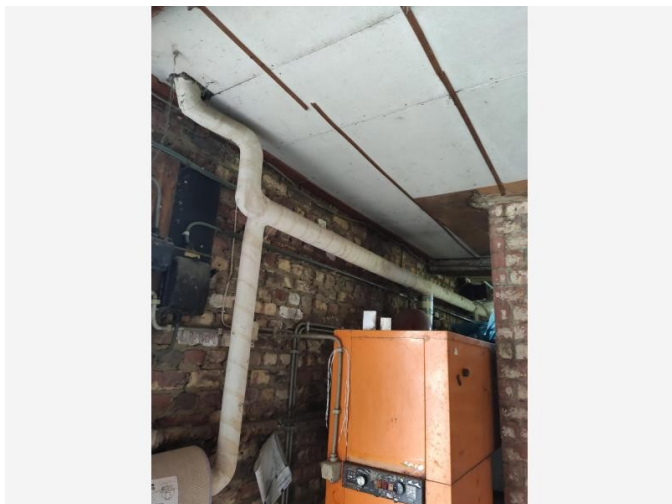
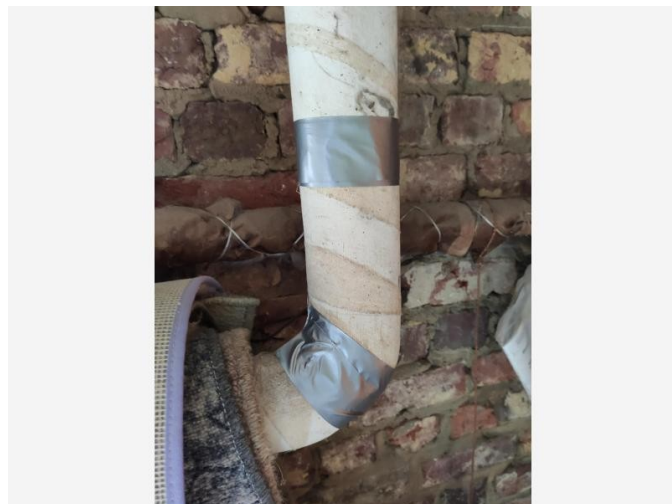
Beschrijving	Thermische isolatie schuur
Omgeving	Binnen
Primaire drager	HVAC infrastructuur en uitrusting
Asbestmateriaal	In-situ afwerkingslagen - Thermische isolatie
Bindmiddel van asbestmateriaal	Gips - kalk
Gebondenheid op basis van bindmiddel	Niet-hechtgebonden

Hoeveelheid (lengte - omtrek - dikte - aantal)	<ul style="list-style-type: none"> • 18,00 m - 25,00 cm - 3,00 cm - 1 stuk • 2,00 m - 25,00 cm - 3,00 cm - 1 stuk
Totaal volume	0,15 m ³
Eenvoudig bereikbaar	Ja
Bevestigingswijze	<ul style="list-style-type: none"> • Verlijmd, ingegoten, versmeerd
Identificatiemethode	Vaststelling met monstername
Destructieve handeling voor identificatie	Nee

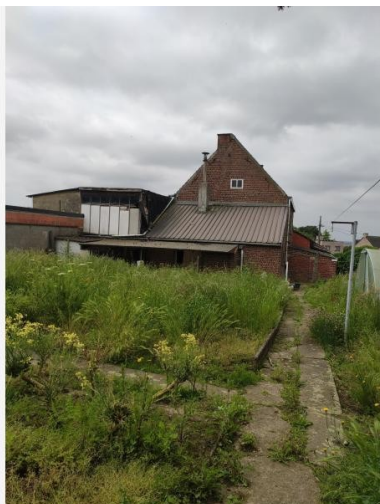
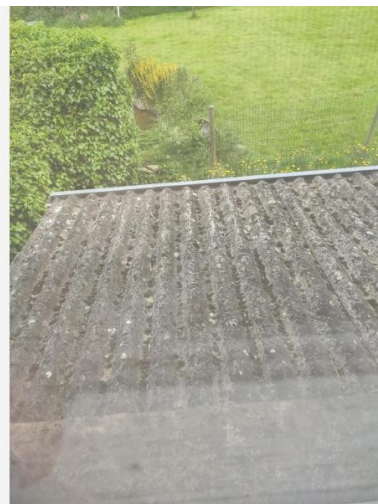
Beschrijving	Golfplaten dak keukens
Omgeving	Buiten
Primaire drager	Schuin dak
Asbestmateriaal	Dak- en gevelbekleding - Golfplaat
Bindmiddel van asbestmateriaal	Cement
Gebondenheid op basis van bindmiddel	Hecht
Hoeveelheid (oppervlakte - aantal)	• 12,00 m ² - 2 stuks
Totale oppervlakte	24,00 m ²
Eenvoudig bereikbaar	Ja

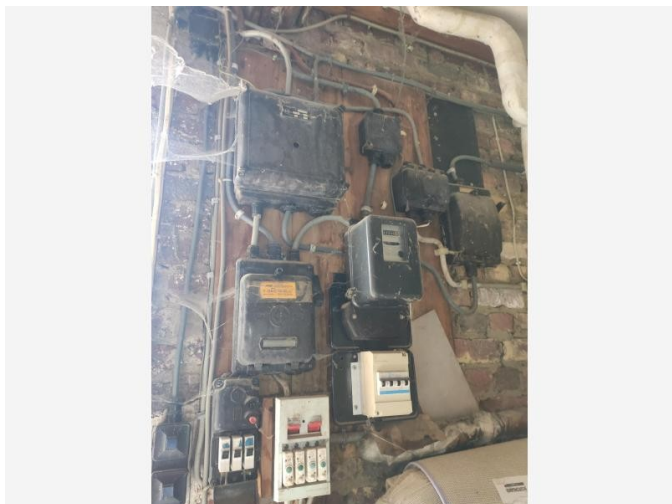
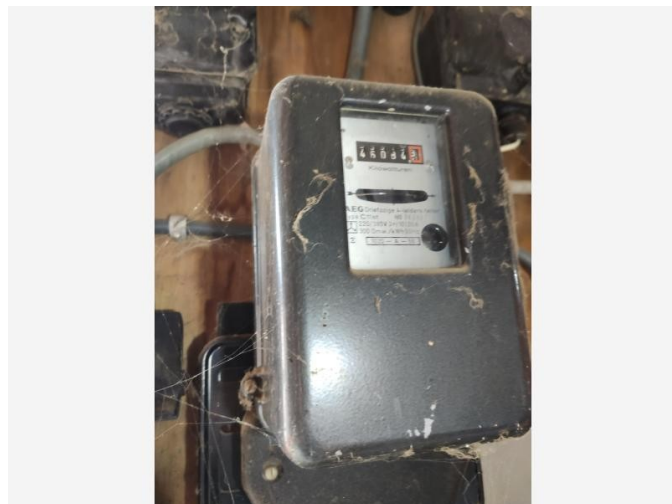
Beschrijving	Elektrisch materiaal
Omgeving	Binnen
Primaire drager	Communicatie en elektrische infrastructuur en uitrusting
Asbestmateriaal	Plaat, paneel, tablet - Type Bakeliet
Bindmiddel van asbestmateriaal	Kunststof of -hars
Gebondenheid op basis van bindmiddel	Hecht
Hoeveelheid (oppervlakte - dikte - aantal)	<ul style="list-style-type: none"> 0,01 m² - 0,30 cm - 6 stuks 1,00 m² - 0,30 cm - 1 stuk
Totaal volume	0,003 m ³
Eenvoudig bereikbaar	Ja

Bevestigingswijze	<ul style="list-style-type: none">• Geschroefd
Identificatiemethode	Vaststelling zonder monstername
Destructieve handeling voor identificatie	Nee
Opmerking	Het betreft een schakelaar en enkele bakjes in de schuur, een schakelaar bovenaan trap in de schrijnwerkerij, een zekeringkast op het 2de verdiep in de woning en 2 bakjes in de inkomhal van de woning.

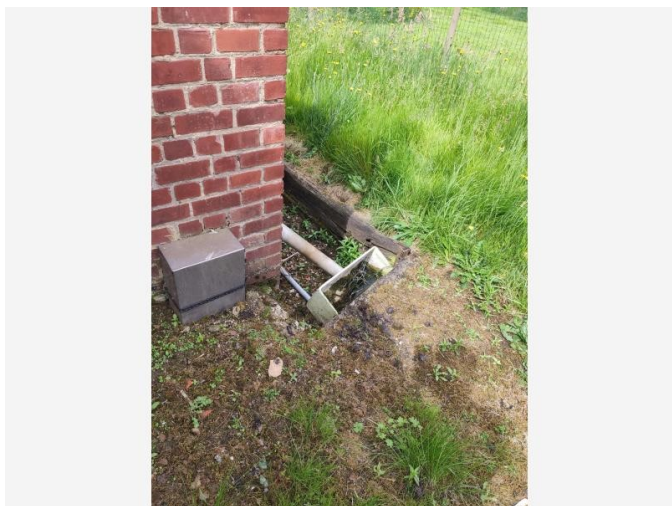
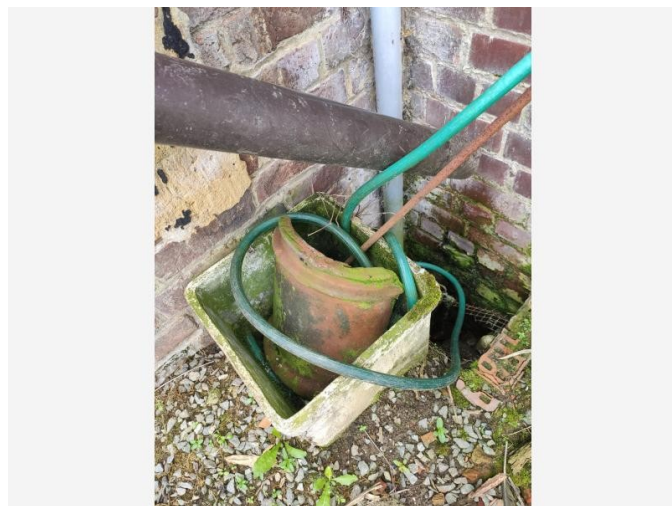
Beschrijving	Bloembakken
Omgeving	Buiten
Primaire drager	materieel, arbeidsmiddelen, beschermingsmiddelen, persoonsuitrusting
Asbesttoepassing	Bloembak
Bindmiddel van asbesttoepassing	Cement
Gebondenheid op basis van bindmiddel	Hecht
Hoeveelheid (gewicht - aantal)	• 3,00 kg - 2 stuks
Totaal gewicht	6,00 kg
Identificatiemethode	Vaststelling zonder monsternamen
Destructieve handeling voor identificatie	Nee

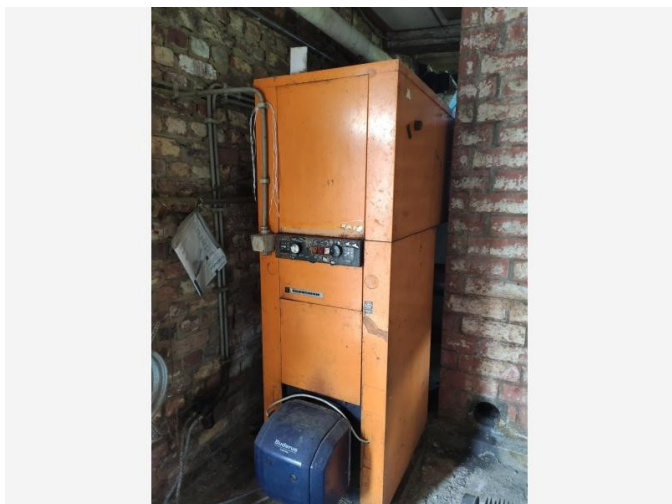
Identificatiemethode	Redelijk vermoeden
Primaire drager	Communicatie en elektrische infrastructuur en uitrusting
(Asbest)materiaal	Pakking, dichting
Bindmiddel	Karton - papier - viltachtig
Gebondenheid bindmiddel	Niet-hechtgebonden

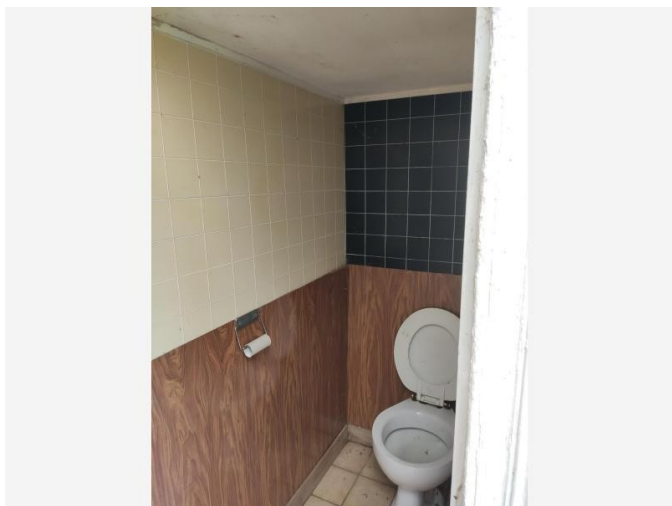
Identificatiemethode	Redelijk vermoeden
Primaire drager	Binnenwand
(Asbest)materiaal	In-situ afwerkingslagen - Lijm laag
Bindmiddel	Lijm
Gebondenheid bindmiddel	Hecht
