Asbestinventarisatetest

Kasteelstraat 9, 1650 Beersel

Attestnummer : **20240611-000238.000**

Uitgegeven op : **11.06.2024**

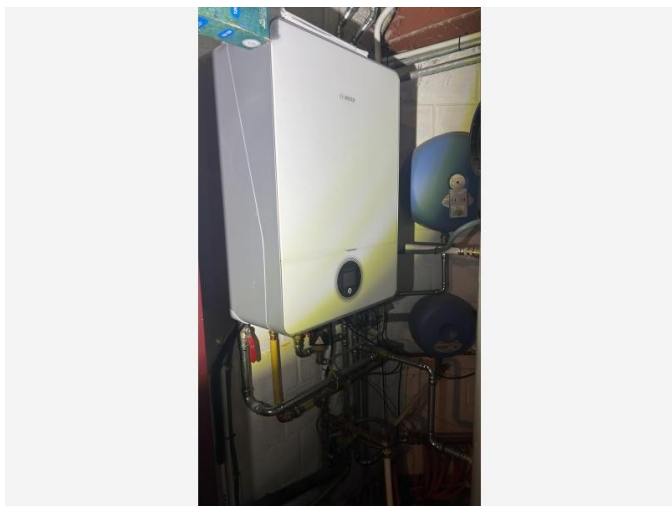
Advies

Ketel dateert van na 2001

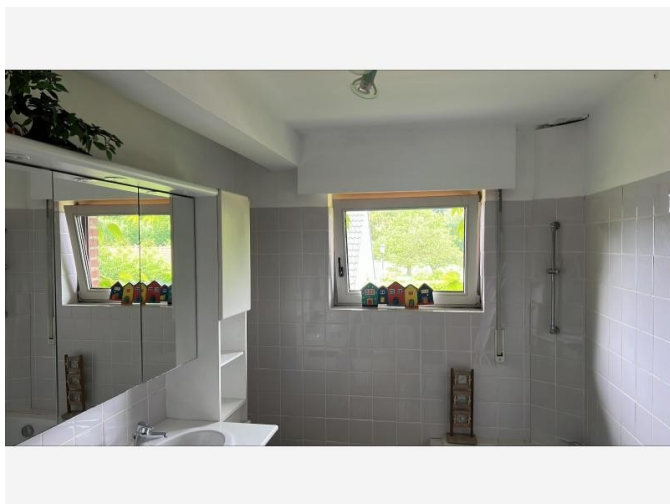
Advies

Tegellijm kan mogelijks asbesthoudend zijn. Deze kon niet bemonsterd worden in het kader van het niet-destructief onderzoek. Indien bij renovatie of werken deze tegellijm laag bloot komt te liggen, is het aangeraden de lijmlaag te bemonsteren.

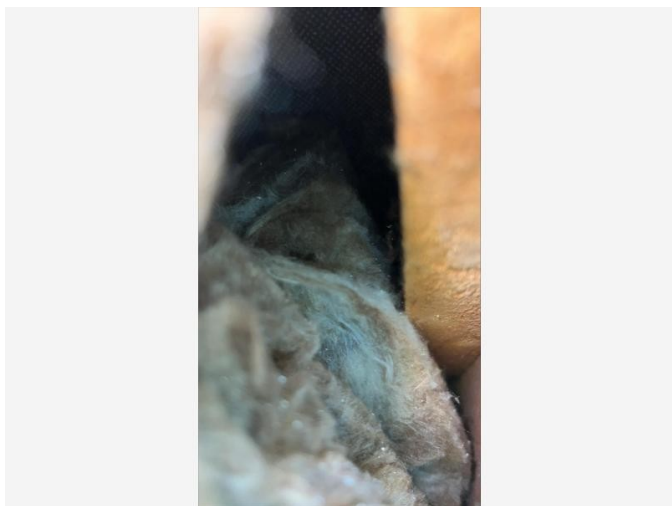
Advies

onderdak niet aanwezig

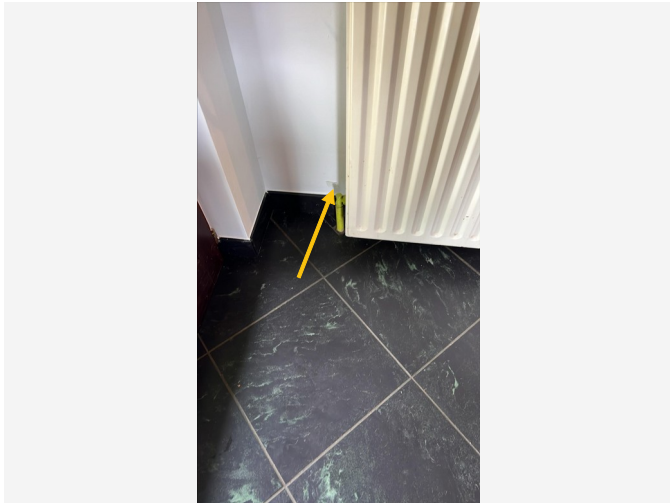
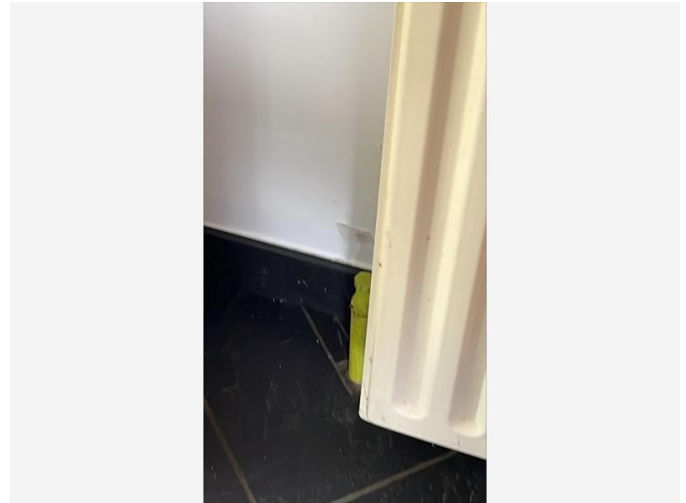
Conclusie

Geen asbest

#	Type	Referentie	Resultaat
4.1	Mengmonster	001	Geen asbest

Beschrijving	Pleisterwerk muur
Omgeving	Binnen
Primaire drager	Binnenwand

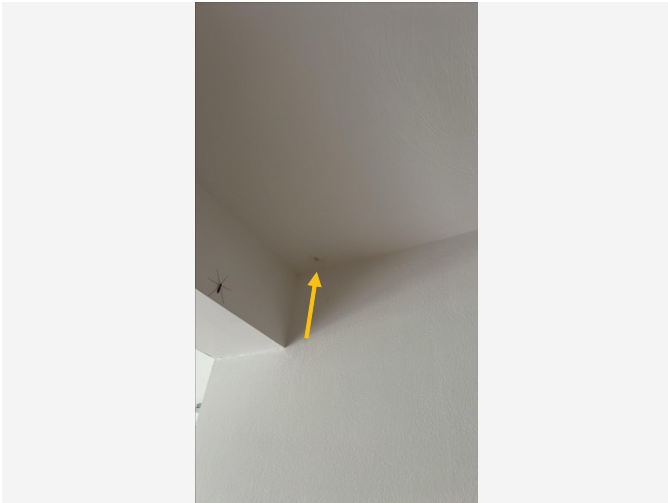
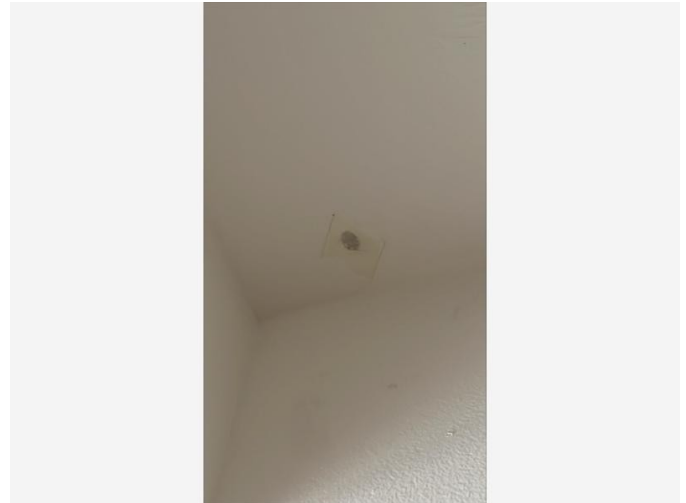
Conclusie

Geen asbest

#	Type	Referentie	Resultaat
5.1	Mengmonster	002	Geen asbest

Beschrijving	Pleisterwerk plafond
Omgeving	Binnen
Primaire drager	Plafond

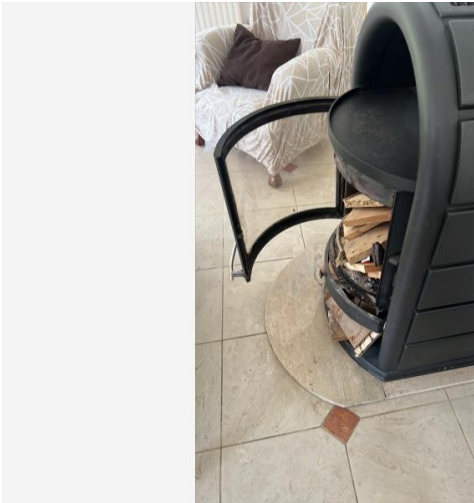
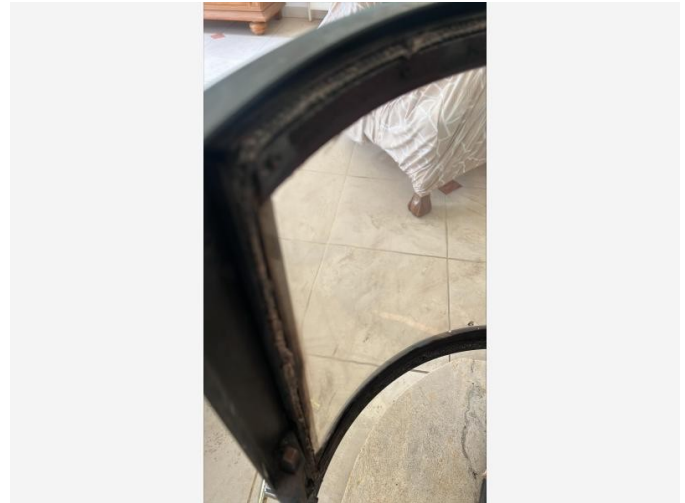
Conclusie

Geen asbest

#	Type	Referentie	Resultaat
6.1	Puntmonster	003	Geen asbest

Beschrijving	Kachelkoord
Omgeving	Binnen
Primaire drager	Ruimteverwarming
Bindmiddel van materiaal	Weinig of geen bindmiddel (textiel, bevolking, ...)
