Asbestinventarisatetest

Kleinekapellaan 31, 1700 Dilbeek

Attestnummer : 20240401-000059.000

Uitgegeven op : 01.04.2024

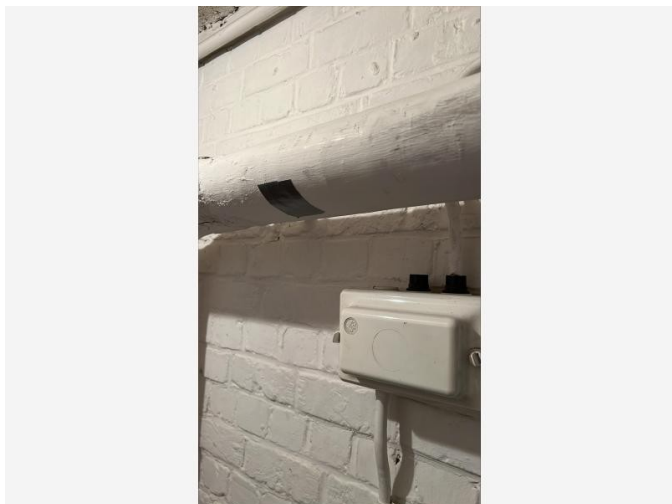
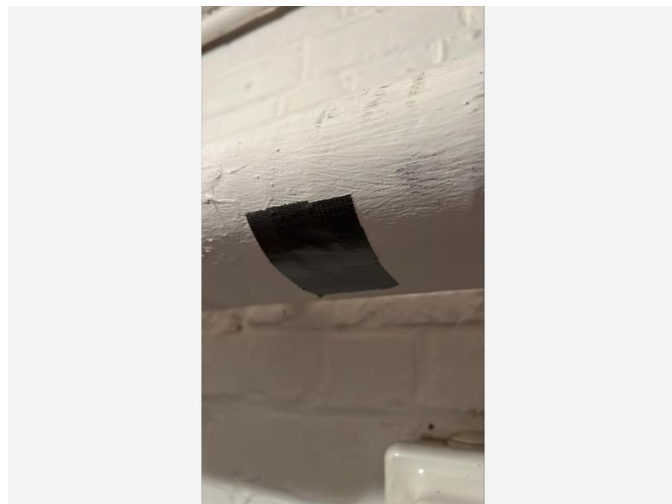
Eindbeoordeling materiaalrisico	Hoog materiaalrisico en/of hoge kans op vezelvrijgave
---------------------------------	---

Gebondenheid	Categorie 2: niet-hechtgebonden met matrix
Asbestsoort (vezeltype)	Amfibool aanwezig, uitgezonderd crocidoliet
Asbestconcentratie	Hoog ($\geq 50\%$)
Afschermingsgraad van het gehele materiaal	Geheel of deels (ook) vrij aan binnenluchtstromen
Toestand van het materiaal	Matig beschadigd, matig verweerd

#	Type	Referentie	Resultaat
1.1	Mengmonster	005	Amosiet
1.2	Mengmonster	006	Chrysotiel, Amosiet

Beschrijving	Thermische isolatie rond leidingen
Omgeving	Binnen
Primaire drager	HVAC infrastructuur en uitrusting
Asbestmateriaal	In-situ afwerkingslagen - Thermische isolatie
Bindmiddel van asbestmateriaal	Gips - kalk
Gebondenheid op basis van bindmiddel	Niet-hechtgebonden

Hoeveelheid (lengte - omtrek - dikte - aantal)	<ul style="list-style-type: none"> • 8,00 m - 25,00 cm - 3,00 cm - 1 stuk • 1,50 m - 25,00 cm - 3,00 cm - 1 stuk
Totaal volume	0,071 m ³
Eenvoudig bereikbaar	Ja
Bevestigingswijze	<ul style="list-style-type: none"> • Verlijmd, ingegoten, versmeerd
Identificatiemethode	Vaststelling met monsternamen
Destructieve handeling voor identificatie	Nee
Opmerking	<p>005 = staalname rechte stukken = 8 m</p> <p>006 = staalname bochten = 1,5 m</p>

Dringend verwijderen

- Zorg voor een veilig beheer. Vermijd het beschadigen van het asbestmateriaal. Controleer de toestand jaarlijks op wijzigingen.
- Scherm in afwachting van verwijdering het asbestmateriaal af van luchtstromingen en verstoring: bijvoorbeeld door het te verpakken, te fixeren, af te dekken, signalisatie - afbakening aan te brengen, ...
- Verwijder dit asbestmateriaal zo snel mogelijk. Volg de toestand goed op.

- Hermetische zone (erkend asbestverwijderaar)
Verwijderingvoorschriften volgens Codex over het welzijn op het werk Art. VI.3-61

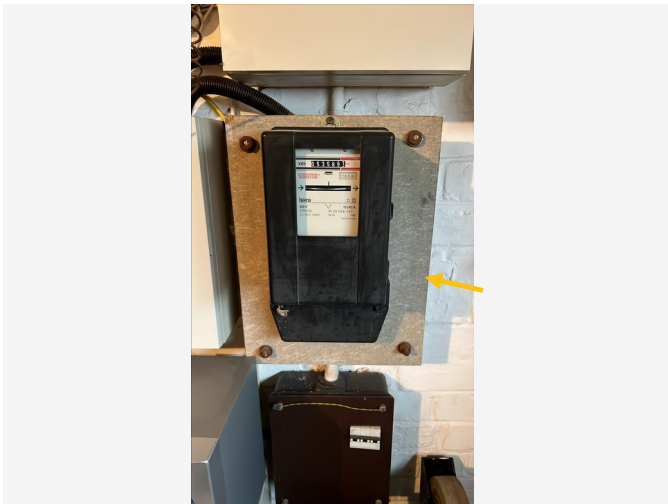
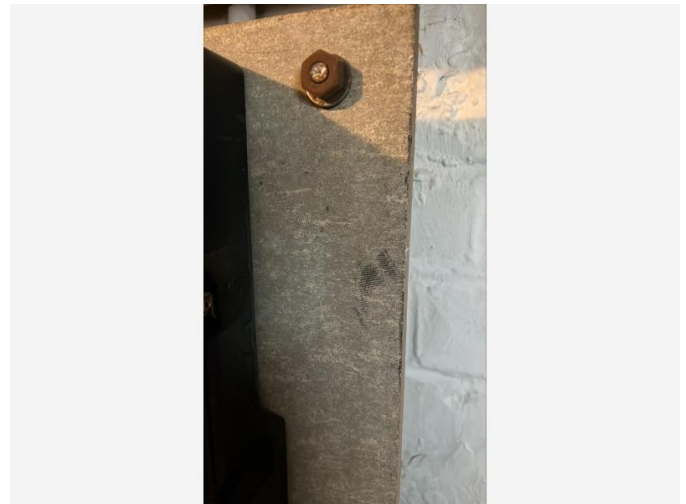
Eindbeoordeling materiaalrisico	Hoog materiaalrisico en/of hoge kans op vezelvrijgave
---------------------------------	---

Gebondenheid	Categorie 1: hechtgebonden in oorsprong
Asbestsoort (vezeltype)	Crocidoliet aanwezig
Asbestconcentratie	Laag (< 50%)
Afschermingsgraad van het gehele materiaal	Geheel of deels (ook) vrij aan binnenluchtstromen
Toestand van het materiaal	Matig beschadigd, matig verweerd

Beschrijving	Plaat
Omgeving	Binnen
Primaire drager	Communicatie en elektrische infrastructuur en uitrusting
Asbestmateriaal	Plaat, paneel, tablet - Generiek
Bindmiddel van asbestmateriaal	Cement
Gebondenheid op basis van bindmiddel	Hecht
Hoeveelheid (oppervlakte - dikte - aantal)	• 1,00 m ² - 2,00 cm - 1 stuk
Totaal volume	0,02 m ³
Eenvoudig bereikbaar	Ja

Dringend verwijderen

- Zorg voor een veilig beheer. Vermijd het beschadigen van het asbestmateriaal. Controleer de toestand jaarlijks op wijzigingen.
- Scherm in afwachting van verwijdering het asbestmateriaal af van luchtstromingen en verstoring: bijvoorbeeld door het te verpakken, te fixeren, af te dekken, signalisatie - afbakening aan te brengen, ...

- Eenvoudige handelingen: mag via doe-het-zelf of door werknemer(s) met opleidingsattest eenvoudige handelingen
Verwijderingvoorschriften volgens Codex over het welzijn op het werk Art. VI.3-54
- Eenvoudige handelingen: enkel door erkend asbestverwijderaar
Verwijderingvoorschriften volgens Codex over het welzijn op het werk Art. VI.3-54

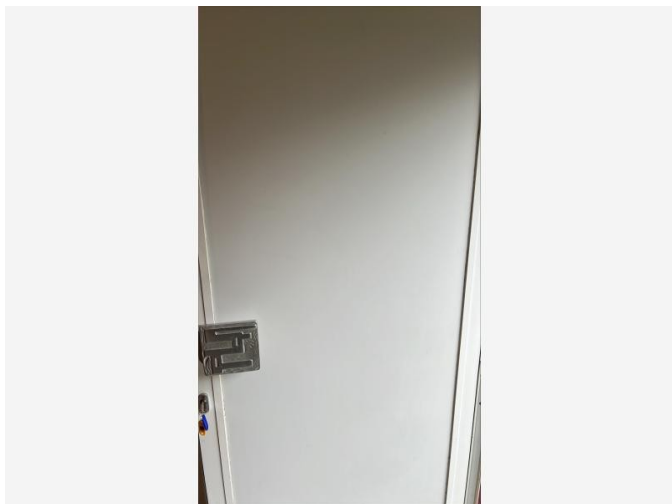
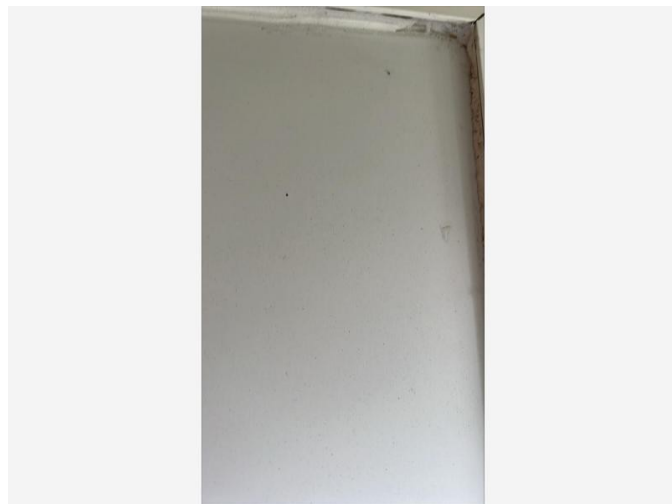
Eindbeoordeling materiaalrisico	Verhoogd materiaalrisico en/of verhoogde kans op vezelvrijgave
---------------------------------	--

Gebondenheid	Categorie 1: hechtgebonden in oorsprong
Asbestsoort (vezeltype)	Crocidoliet aanwezig
Asbestconcentratie	Laag (< 50%)
Afschermingsgraad van het gehele materiaal	Geheel of deels (ook) vrij aan binnenluchtstromen
Toestand van het materiaal	Licht beschadigd, licht verweerd. Intact materiaal type Pical – asbestboard of categorie III 'gebondenheid'

Beschrijving	platen (inkomdeur en achterdeur)
Omgeving	Grenst aan binnen- en buitenlucht
Primaire drager	Wandopening verticaal (raam, deur, ...)
Asbestmateriaal	Plaat, paneel, tablet - Geëmailleerd, type Glasal
Bindmiddel van asbestmateriaal	Cement
Gebondenheid op basis van bindmiddel	Hecht
Hoeveelheid (oppervlakte - dikte - aantal)	<ul style="list-style-type: none"> 1,50 m² - 0,10 cm - 1 stuk 3,00 m² - 0,10 cm - 1 stuk
Totaal volume	0,005 m ³
Eenvoudig bereikbaar	Ja

Bevestigingswijze	<ul style="list-style-type: none">• Verlijmd, ingegoten, versmeerd
Identificatiemethode	Vaststelling zonder monsternamen
Destructieve handeling voor identificatie	Nee
Opmerking	achterdeur 1,5m ² voordeur 3 m ²

[Verwijderen](#)

- Zorg voor een veilig beheer. Vermijd het beschadigen van het asbestmateriaal. Controleer de toestand jaarlijks op wijzigingen.

- Eenvoudige handelingen: mag via doe-het-zelf of door werknemer(s) met opleidingsattest eenvoudige handelingen
Verwijderingvoorschriften volgens Codex over het welzijn op het werk Art. VI.3-54
- Eenvoudige handelingen: enkel door erkend asbestverwijderaar
Verwijderingvoorschriften volgens Codex over het welzijn op het werk Art. VI.3-54

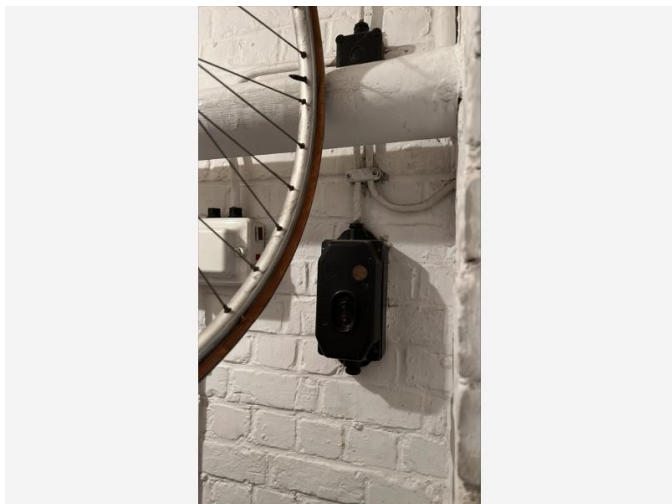
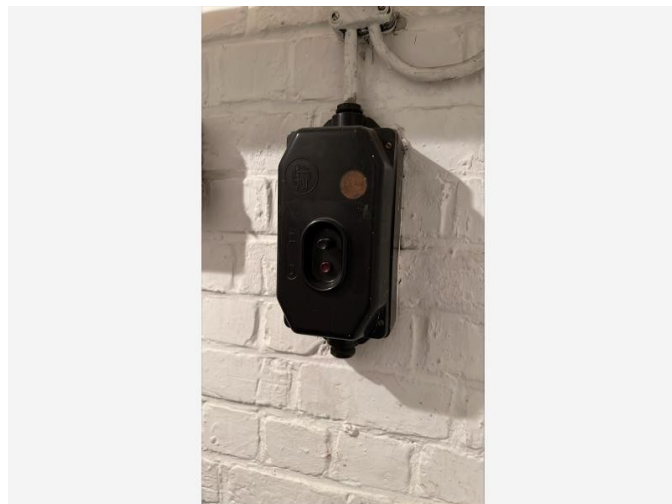
Eindbeoordeling materiaalrisico	Laag materiaalrisico en/of verlaagde kans op vezelvrijgave
---------------------------------	--

Gebondenheid	Categorie 1: hechtgebonden in oorsprong
Asbestsoort (vezeltype)	Crocidoliet aanwezig
Asbestconcentratie	Laag (< 50%)
Afschermingsgraad van het gehele materiaal	Geheel of deels (ook) vrij aan binnenluchtstromen
Toestand van het materiaal	Onbeschadigd, niet verweerd

Beschrijving	Elektrisch materieel
Omgeving	Binnen
Primaire drager	Communicatie en elektrische infrastructuur en uitrusting
Asbestmateriaal	Plaat, paneel, tablet - Type Bakeliet
Bindmiddel van asbestmateriaal	Kunststof of -hars
Gebondenheid op basis van bindmiddel	Hecht
Hoeveelheid (oppervlakte - dikte - aantal)	• 0,20 m ² - 0,10 cm - 3 stuks
Totaal volume	< 0,001 m ³
Eenvoudig bereikbaar	Ja
Bevestigingswijze	• Geschroefd
Identificatiemethode	Vaststelling zonder monsternamen

Zorgvuldig beheren

- Zorg voor een veilig beheer. Vermijd het beschadigen van het asbestmateriaal. Controleer de toestand jaarlijks op wijzigingen.

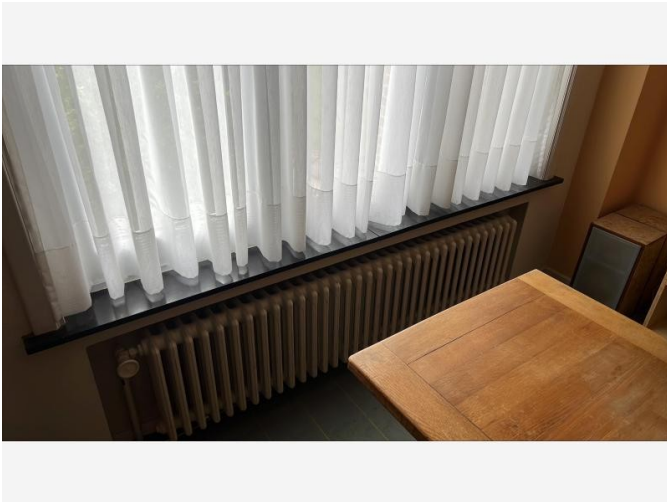
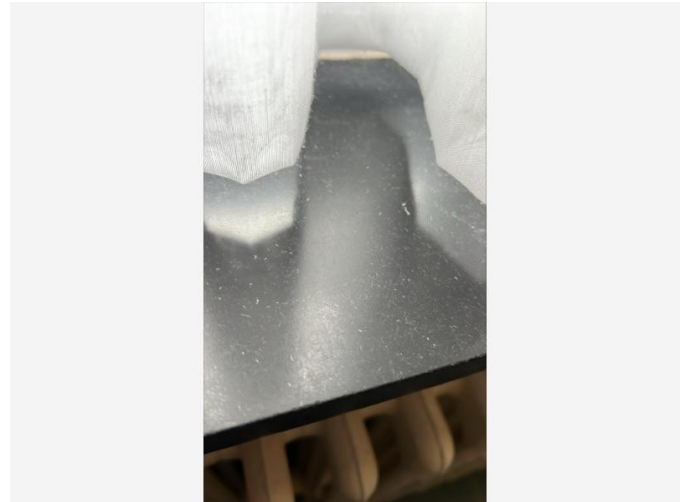
Eindbeoordeling materiaalrisico	Laag materiaalrisico en/of verlaagde kans op vezelvrijgave
---------------------------------	--

Gebondenheid	Categorie 1: hechtgebonden in oorsprong
Asbestsoort (vezeltype)	Alleen chrysotiel
Asbestconcentratie	Laag (< 50%)
Afschermingsgraad van het gehele materiaal	Geheel of deels (ook) vrij aan binnenluchtstromen
Toestand van het materiaal	Licht beschadigd, licht verweerd. Intact materiaal type Pical – asbestboard of categorie III 'gebondenheid'

Beschrijving	Vensterbanken
Omgeving	Binnen
Primaire drager	Wandopening verticaal (raam, deur, ...)
Asbestmateriaal	Plaat, paneel, tablet - Type Massal
Bindmiddel van asbestmateriaal	Cement
Gebondenheid op basis van bindmiddel	Hecht
Hoeveelheid (oppervlakte - dikte - aantal)	• 1,50 m ² - 2,00 cm - 3 stuks
Totaal volume	0,09 m ³
Eenvoudig bereikbaar	Ja
Bevestigingswijze	• Verlijmd, ingegoten, versmeerd
Identificatiemethode	Vaststelling zonder monsternamen

Destructieve handeling voor identificatie	Nee
Opmerking	3 x vensterbank op 2e verdieping

Zorgvuldig beheren

- Zorg voor een veilig beheer. Vermijd het beschadigen van het asbestmateriaal. Controleer de toestand jaarlijks op wijzigingen.

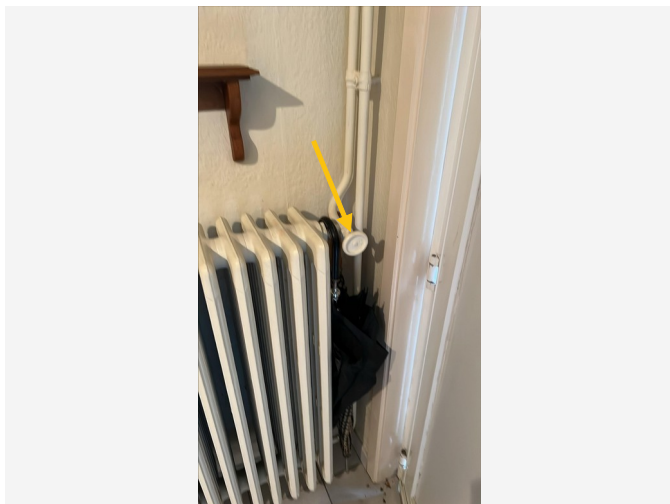
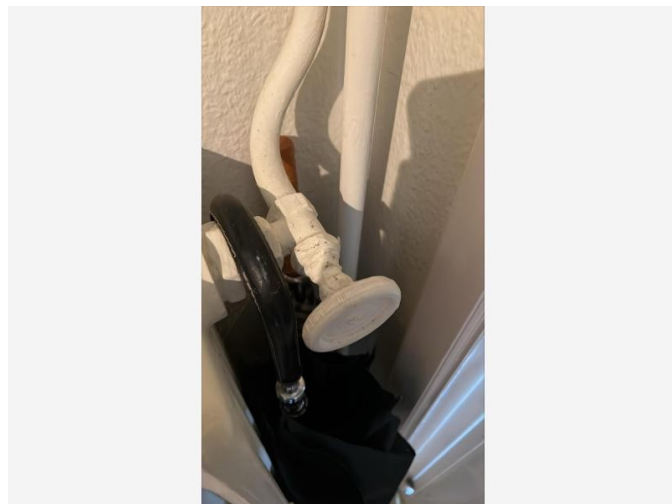
Eindbeoordeling materiaalrisico	Laag materiaalrisico en/of verlaagde kans op vezelvrijgave
---------------------------------	--

Gebondenheid	Categorie 1: hechtgebonden in oorsprong
Asbestsoort (vezeltype)	Crocidoliet aanwezig
Asbestconcentratie	Laag (< 50%)
Afschermingsgraad van het gehele materiaal	Geheel of deels (ook) vrij aan binnenluchtstromen
Toestand van het materiaal	Onbeschadigd, niet verweerd

Beschrijving	Verwarmingsknoppen
Omgeving	Binnen
Primaire drager	HVAC infrastructuur en uitrusting
Asbestmateriaal	Plaat, paneel, tablet - Type Bakeliet
Bindmiddel van asbestmateriaal	Kunststof of -hars
Gebondenheid op basis van bindmiddel	Hecht
Hoeveelheid (oppervlakte - dikte - aantal)	• 0,10 m ² - 0,10 cm - 8 stuks
Totaal volume	< 0,001 m ³
Eenvoudig bereikbaar	Ja
Bevestigingswijze	• Geschroefd

Identificatiemethode	Vaststelling zonder monstername
Destructieve handeling voor identificatie	Nee
Opmerking	1 x gelijkvloers 3 x eerste verdieping 4 x tweede verdieping

Zorgvuldig beheren

- Zorg voor een veilig beheer. Vermijd het beschadigen van het asbestmateriaal. Controleer de toestand jaarlijks op wijzigingen.

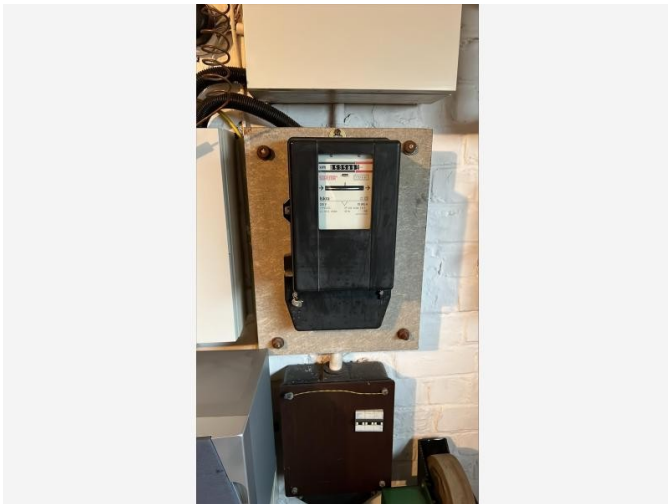
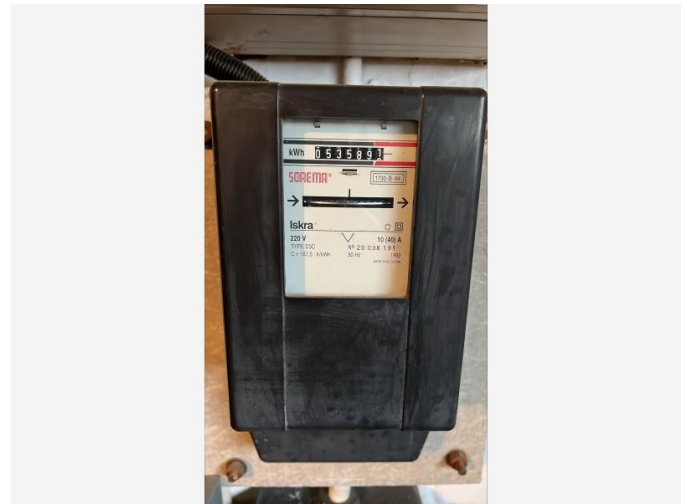
Eindbeoordeling materiaalisico	Laag materiaalisico en/of verlaagde kans op vezelvrijgave
--------------------------------	---

Gebondenheid	Categorie 1: hechtgebonden in oorsprong
Asbestsoort (vezeltype)	Crocidoliet aanwezig
Asbestconcentratie	Laag (< 50%)
Afschermingsgraad van het gehele materiaal	Geheel of deels (ook) vrij aan binnenluchtstromen
Toestand van het materiaal	Onbeschadigd, niet verweerd

Beschrijving	Tellerkast
Omgeving	Binnen
Primaire drager	Communicatie en elektrische infrastructuur en uitrusting
Asbestmateriaal	Plaat, paneel, tablet - Type Bakeliet
Bindmiddel van asbestmateriaal	Kunststof of -hars
Gebondenheid op basis van bindmiddel	Hecht
Hoeveelheid (oppervlakte - dikte - aantal)	• 0,30 m ² - 0,10 cm - 1 stuk
Totaal volume	< 0,001 m ³
Eenvoudig bereikbaar	Ja
Bevestigingswijze	• Geschroefd
Identificatiemethode	Vaststelling zonder monsternamen

Zorgvuldig beheren

- Zorg voor een veilig beheer. Vermijd het beschadigen van het asbestmateriaal. Controleer de toestand jaarlijks op wijzigingen.

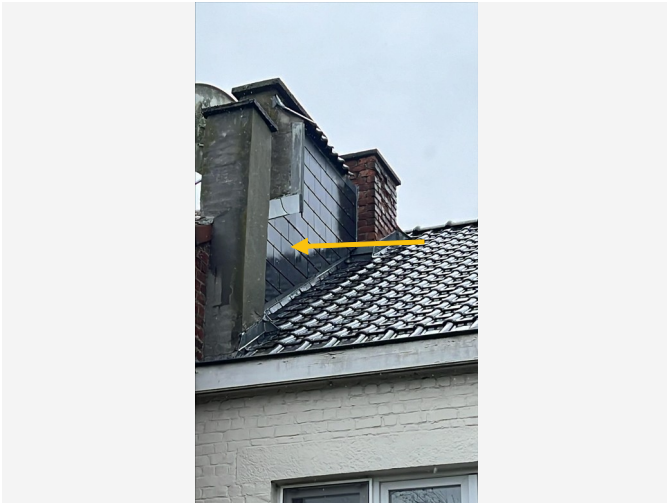
gebruiksbeperkingen in functie van dagelijks gebruik.

Identificatiemethode	Redelijk vermoeden
Primaire drager	Wand buitenschil
(Asbest)materiaal	Dak- en gevelbekleding - Lei, shingle
Bindmiddel	Cement
Gebondenheid bindmiddel	Hecht

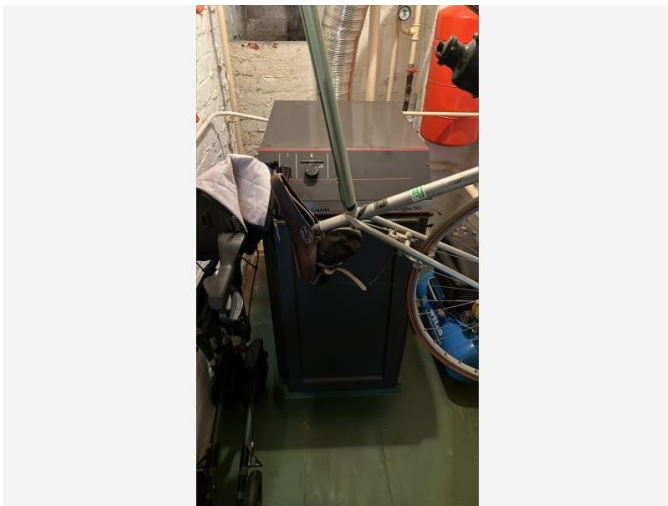
Vermoeden van pakkingen en dichtingen in verwarmingsketel die dateert van voor 2001

Identificatiemethode	Redelijk vermoeden
Primaire drager	HVAC infrastructuur en uitrusting
(Asbest)materiaal	Pakking, dichting
Bindmiddel	Weinig of geen bindmiddel (textiel, bevlokkings, ...)
Gebondenheid bindmiddel	Niet-hechtgebonden

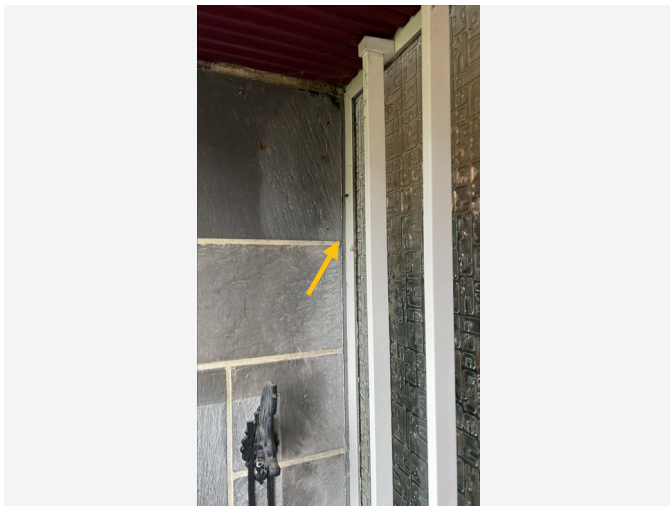
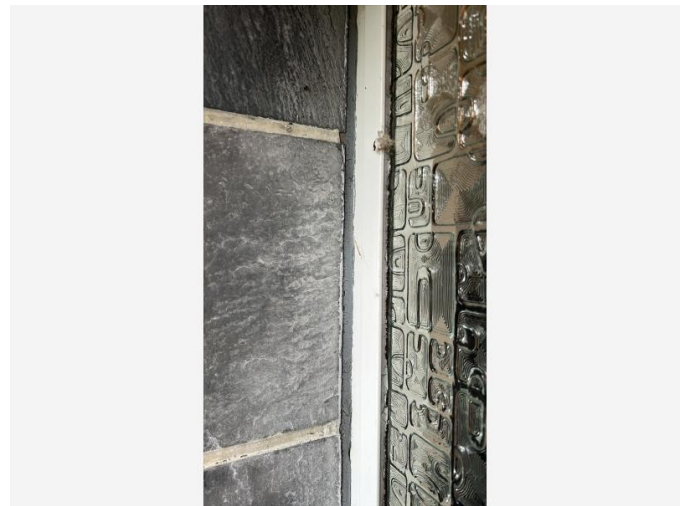
Geen asbest

#	Type	Referentie	Resultaat
10.1	Puntmonster	003	Geen asbest

Beschrijving	Mastiek ramen
Omgeving	Buiten
Primaire drager	Wandopening verticaal (raam, deur, ...)

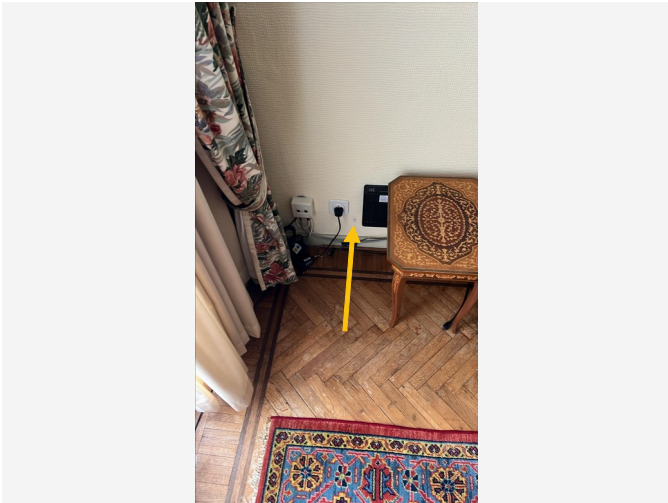
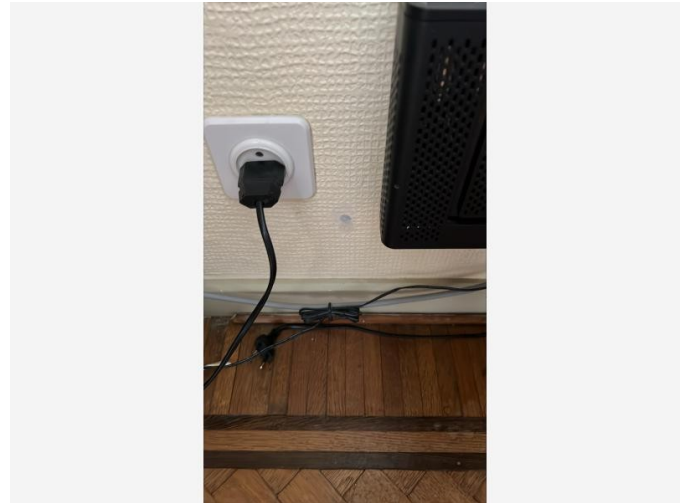
Geen asbest

#	Type	Referentie	Resultaat
11.1	Mengmonster	001	Geen asbest

Beschrijving	Pleisterwerk muur
Omgeving	Binnen
Primaire drager	Binnenwand

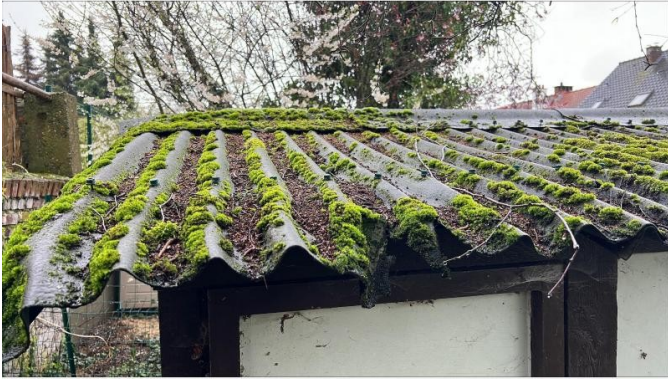
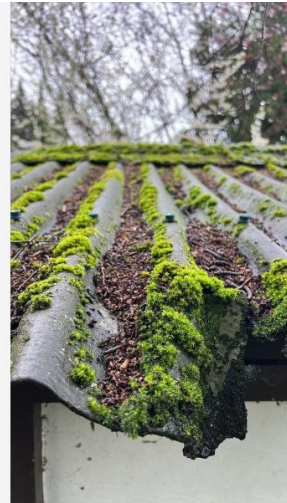
Fiche 12: Roofing dak tuinhuis

Geen asbest

#	Type	Referentie	Resultaat
12.1	Puntmonster	004	Geen asbest

Beschrijving	Roofing dak tuinhuis
Omgeving	Binnen
Primaire drager	Schuin dak
Bindmiddel van materiaal	Bitumen (roofing, teer, asfalt)

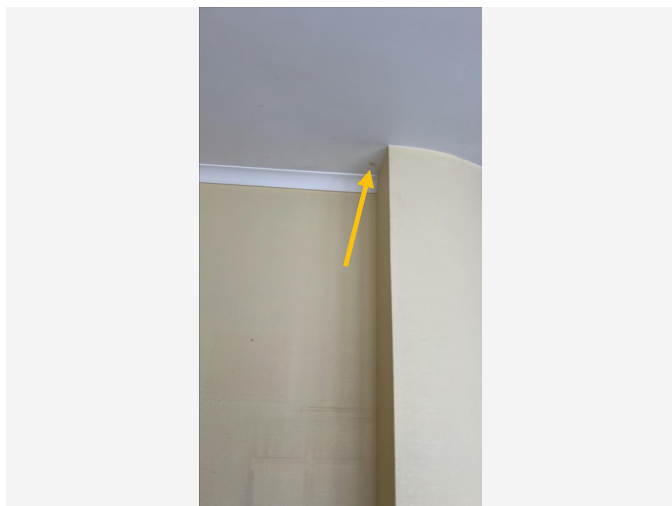
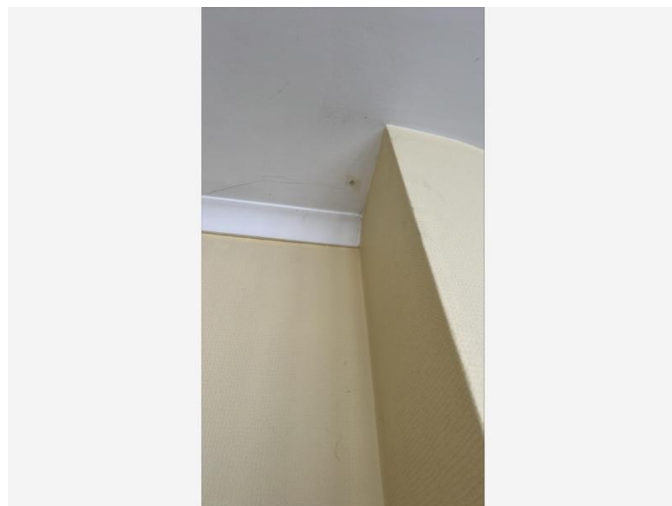
Geen asbest

#	Type	Referentie	Resultaat
13.1	Mengmonster	002	Geen asbest

Beschrijving	Pleisterwerk plafond
Omgeving	Binnen
Primaire drager	Plafond
