# Asbestinventarisatetest

Dorekensveld 31, 1501 Halle

Attestnummer : 20240628-000235.000

Uitgegeven op : 28.06.2024

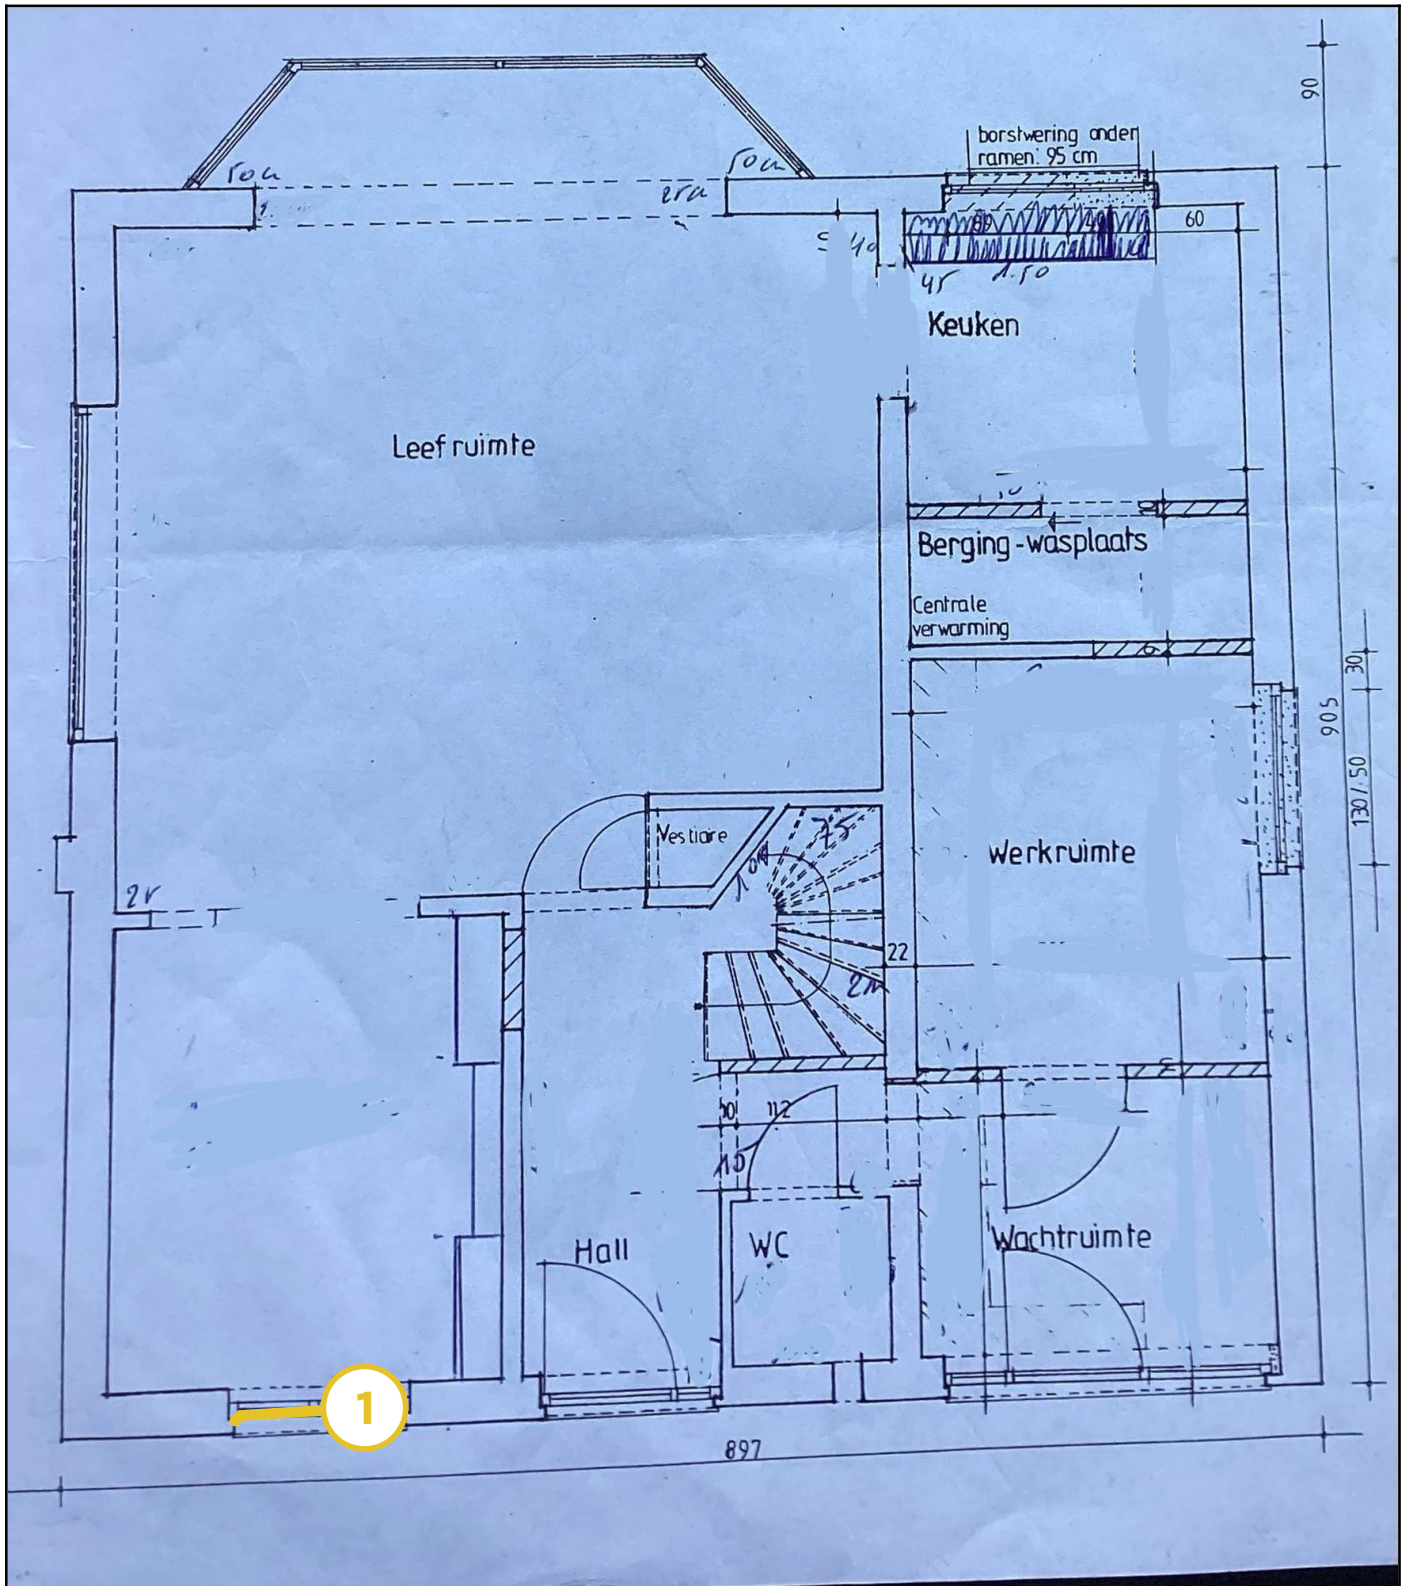
# Plan 1.1: Gelijkvloers

1. Vensterbank - Binnen

Asbestmateriaal

Zorgvuldig beheren

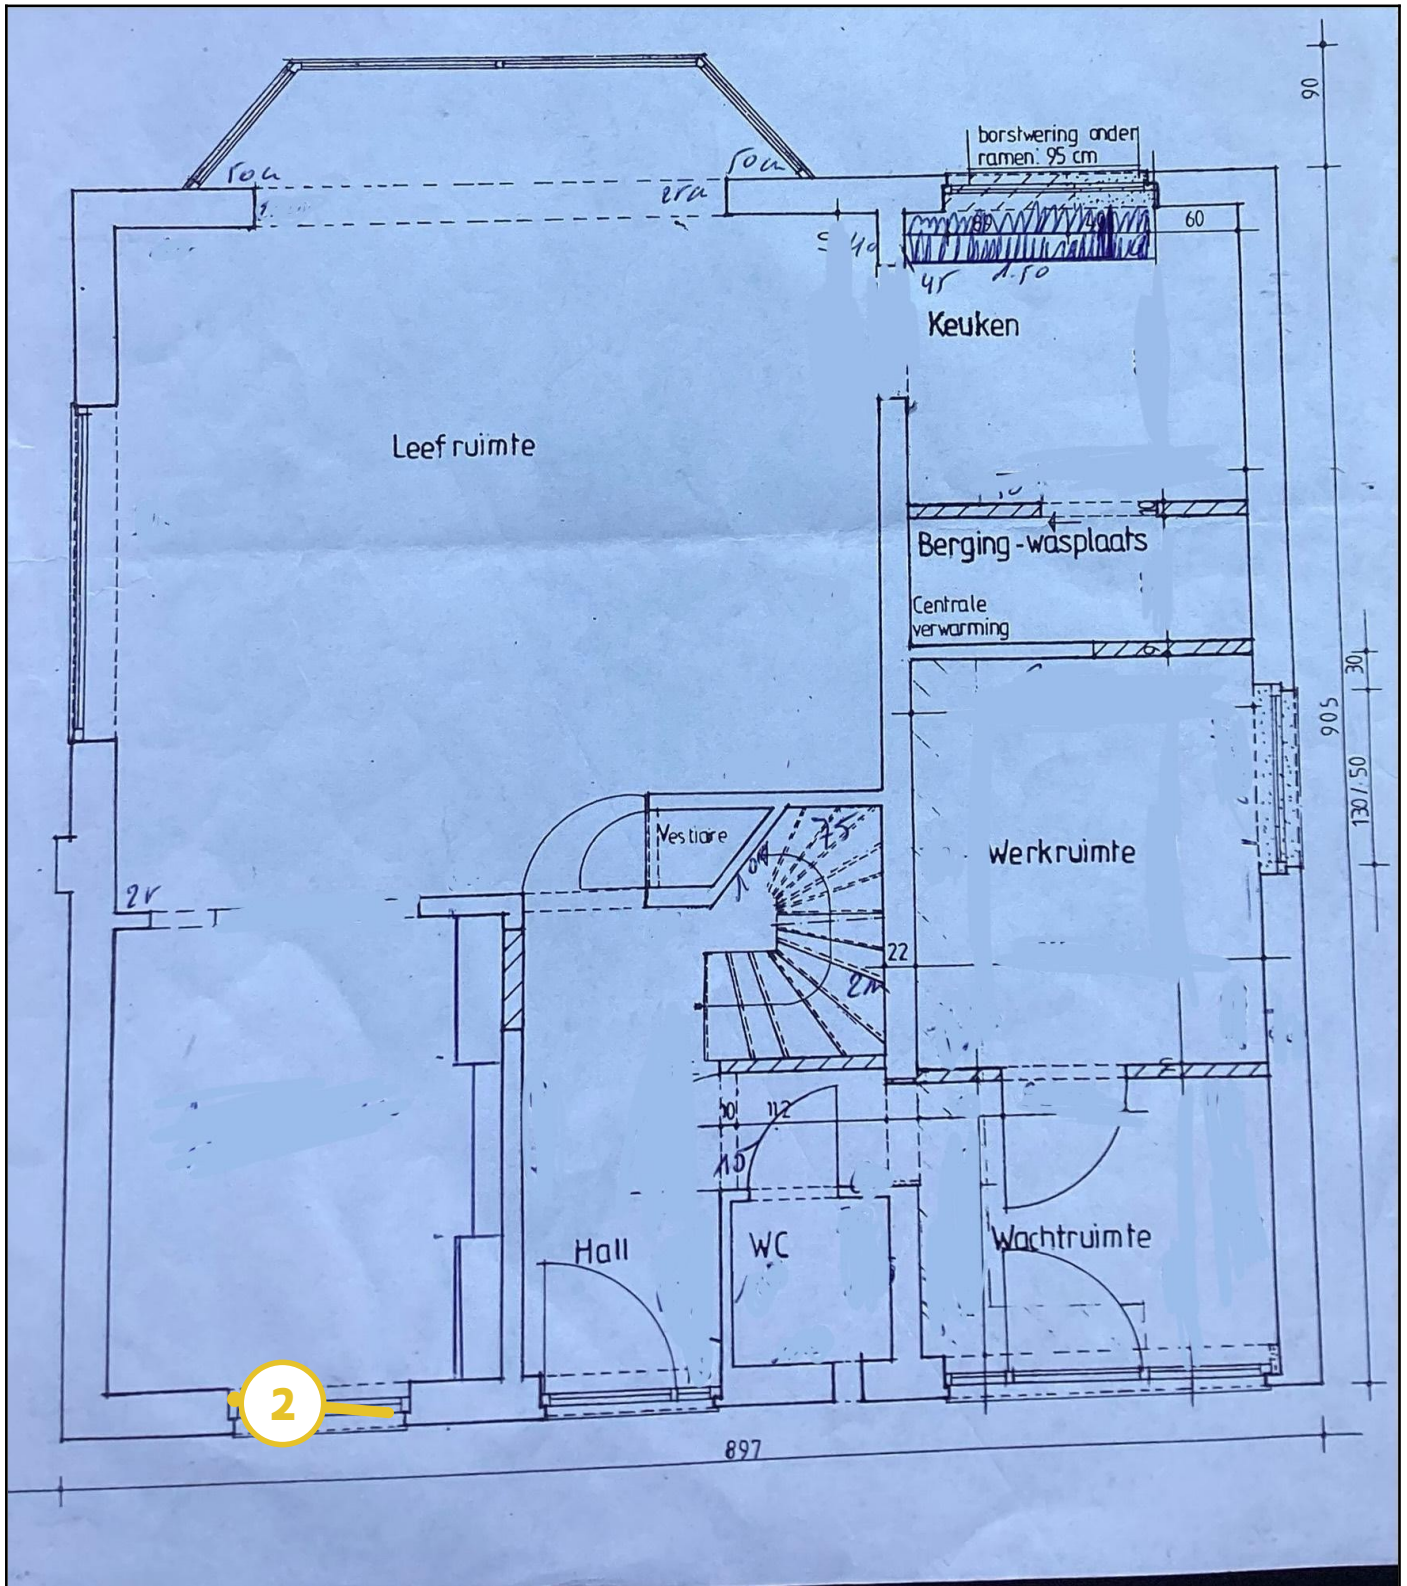
# Plan 1.2: Gelijkvloers

2. Vensterbank - Buiten

Asbestmateriaal

Zorgvuldig beheren

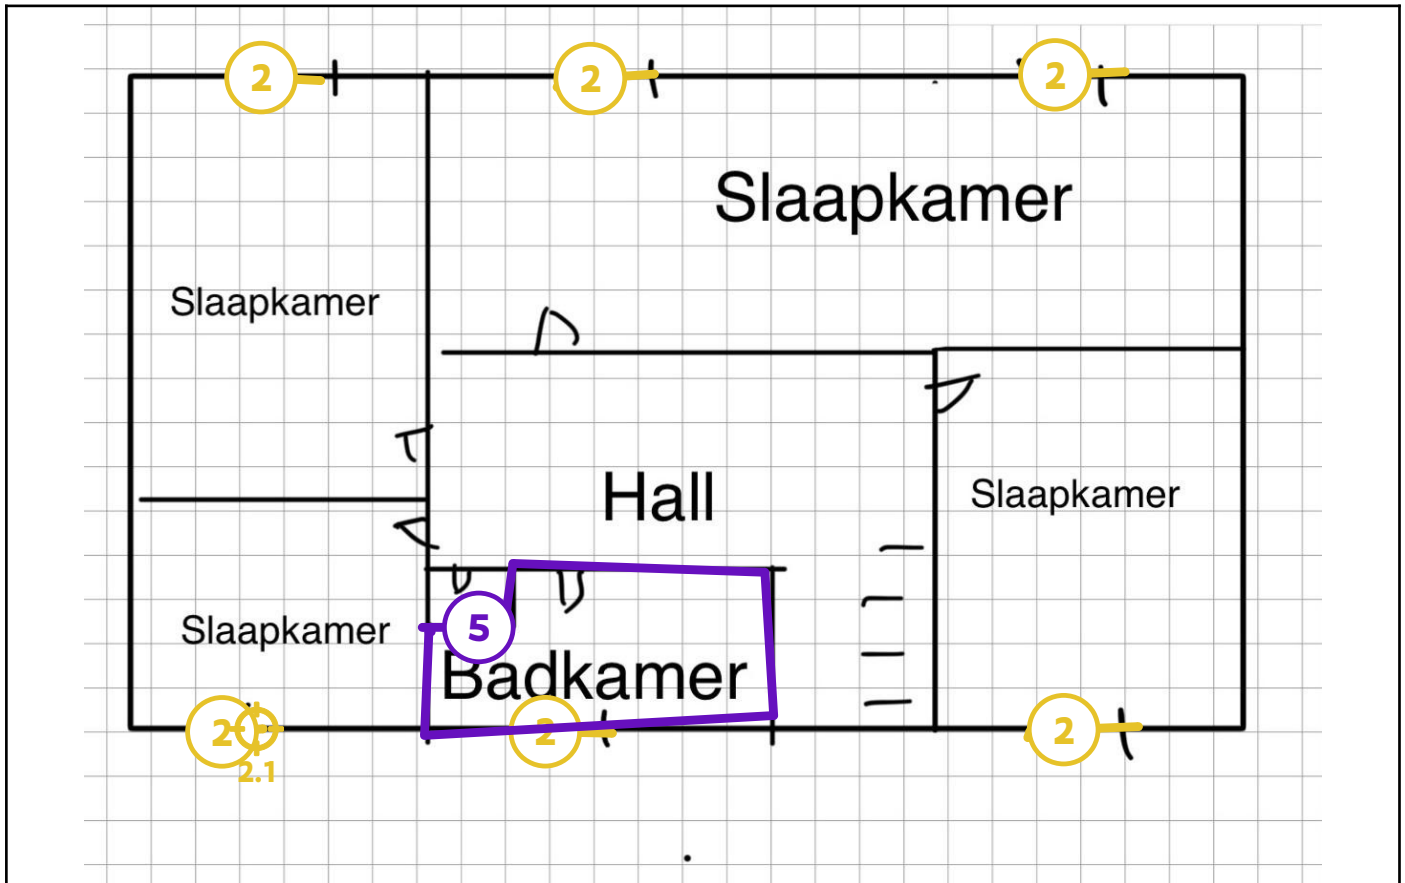
## Plan 1.5: Verdieping

| Beschrijving | Type | Actie |
|--|---|---|
| 2. Vensterbank - Buiten | Asbestmateriaal | Zorgvuldig beheren |
| 5. Tegellijn achter wandtegels & plinten | Advies | - |

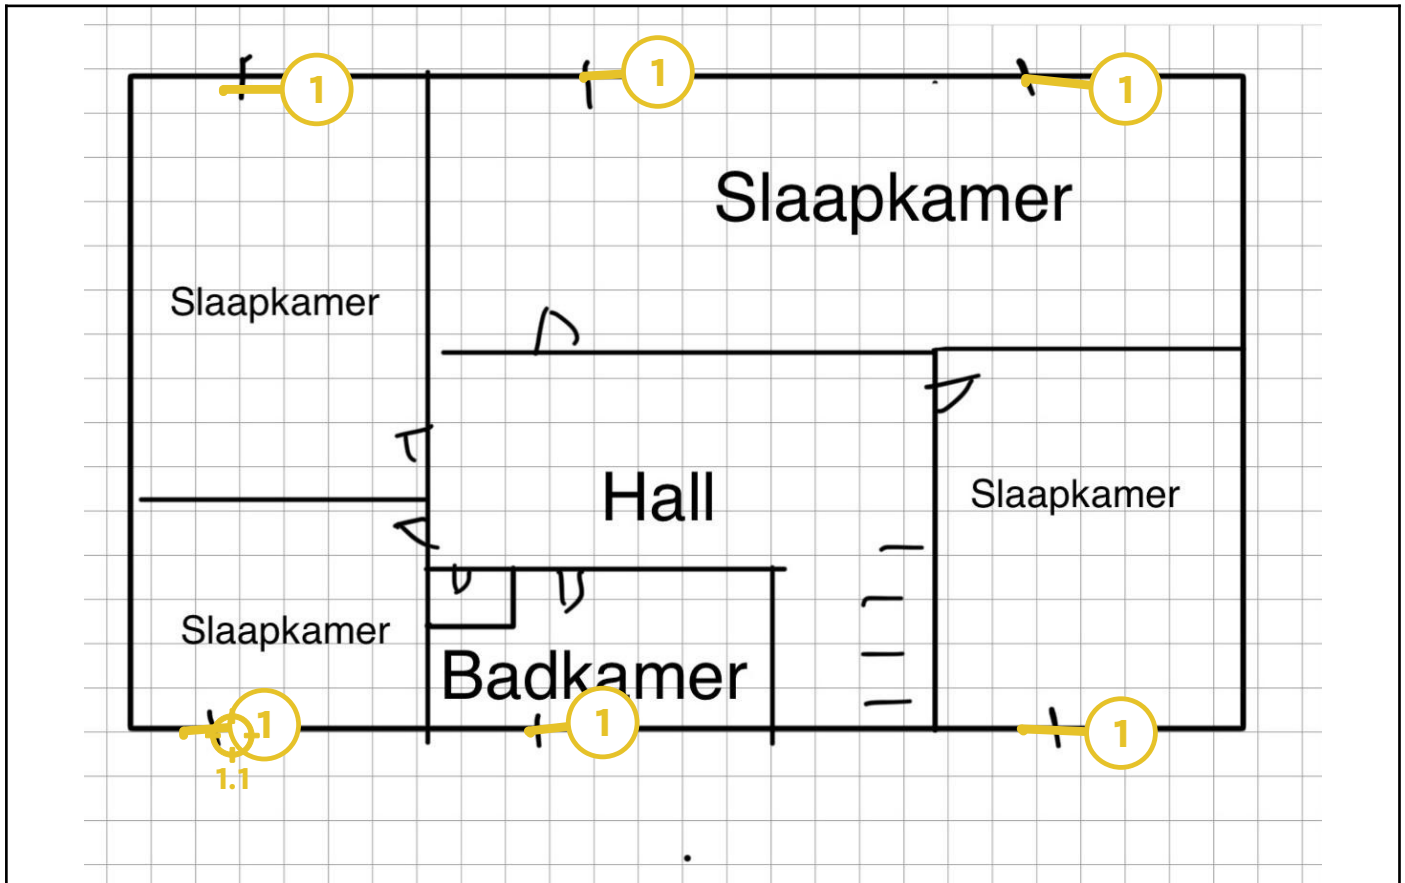
## Plan 1.6: Verdieping

| Beschrijving | Type | Actie |
|---|---|---|
| 1. Vensterbank - Binnen | Asbestmateriaal | Zorgvuldig beheren |

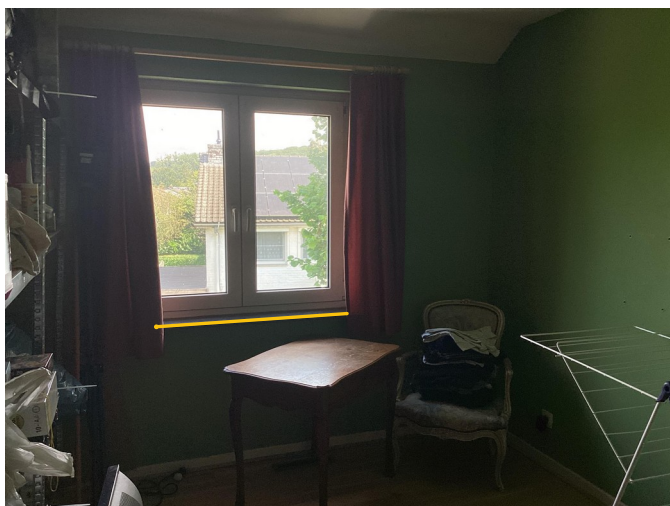
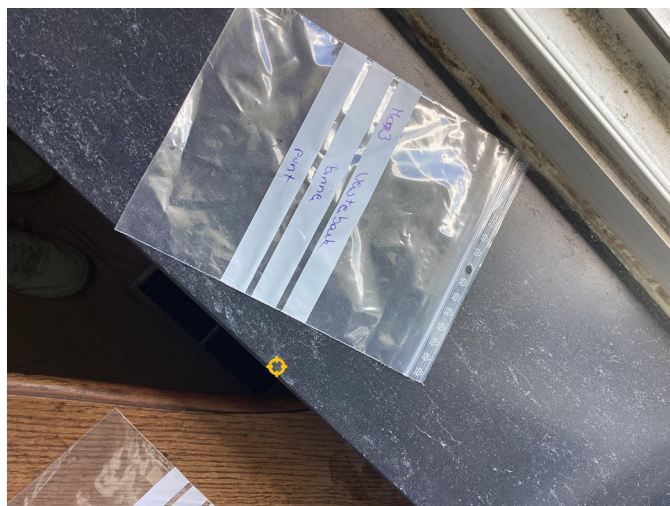
Het asbestmateriaal valt onder de mijlpaal van 2040.

| Eindbeoordeling materiaalrisico | Laag materiaalrisico en/of verlaagde kans op vezelvrijgave |

| Asbestsoort (vezeltype) | Alleen chrysotiel |
| Asbestconcentratie | Laag (< 50%) |
| Toestand van het materiaal | Licht beschadigd, licht verweerd. Intact materiaal type Pical – asbestboard of categorie III 'gebondenheid' |

| # | Type | Referentie | Resultaat |
|---|---|---|---|
| 1.1 | Puntmonster | M03 | Chrysotiel |

| Beschrijving | Vensterbank - Binnen |

- Zorg voor een veilig beheer. Vermijd het beschadigen van het asbestmateriaal. Controleer de toestand jaarlijks op wijzigingen.

- Eenvoudige handelingen: mag via doe-het-zelf of door werknemer(s) met opleidingsattest eenvoudige handelingen  
Deze toepassing mag verwijderd worden via deze methode. Bijkomende info (oa voorzorgsmaatregelen) kan je terugvinden achteraan in dit attest onder de rubriek toelichting.

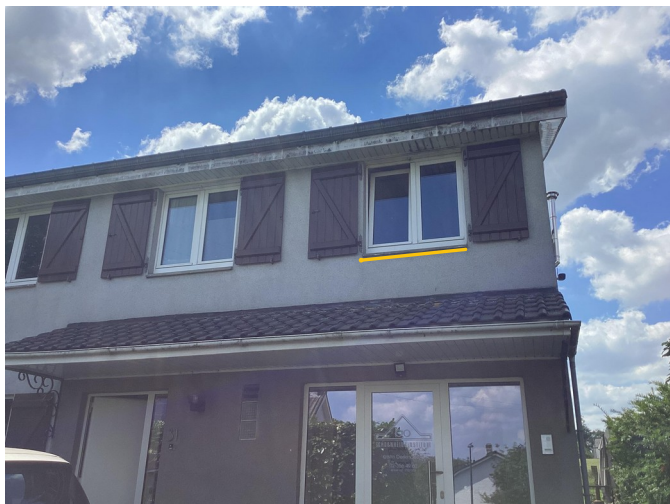
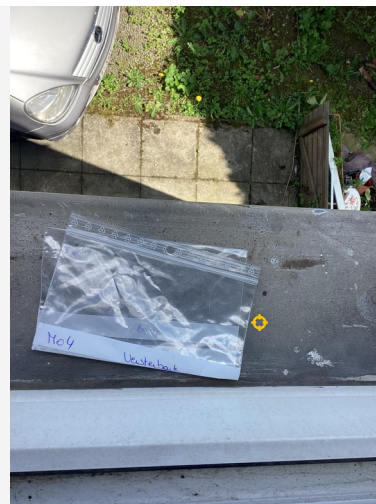
Het asbestmateriaal valt onder de mijlpaal van 2040.

| Eindbeoordeling materiaalrisico | Laag materiaalrisico en/of verlaagde kans op vezelvrijgave |

| Asbestsoort (vezeltype) | Alleen chrysotiel |
| Asbestconcentratie | Laag (< 50%) |
| Toestand van het materiaal | Licht beschadigd, licht verweerd. Intact materiaal type Pical – asbestboard of categorie III 'gebondenheid' |

| # | Type | Referentie | Resultaat |
|---|---|---|---|
| 2.1 | Puntmonster | M04 | Chrysotiel |

| Beschrijving | Vensterbank - Buiten |

- Zorg voor een veilig beheer. Vermijd het beschadigen van het asbestmateriaal. Controleer de toestand jaarlijks op wijzigingen.
- Hemelwater dat afspoelt van asbestcement daken of gevels kan asbestdeeltjes bevatten. Gebruik het enkel voor gesloten circuits (bv. spoelen toiletten). Reinig na het vervangen van het dak of de gevel de dakgoten en regenwaterput of -ton om asbesthoudend sediment of slib te verwijderen

- Eenvoudige handelingen: mag via doe-het-zelf of door werknemer(s) met opleidingsattest eenvoudige handelingen  
Deze toepassing mag verwijderd worden via deze methode. Bijkomende info (oa voorzorgsmaatregelen) kan je terugvinden achteraan in dit attest onder de rubriek toelichting.

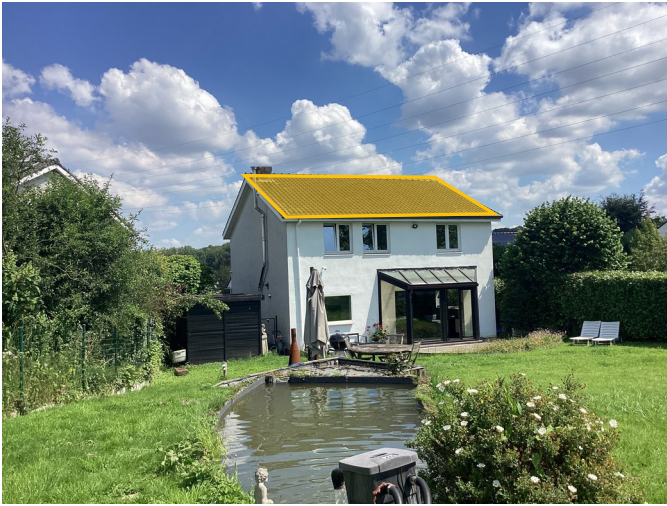
Bij inspectie van het dak is gebleken dat deze van een niet verdacht materiaal zijn gemaakt.

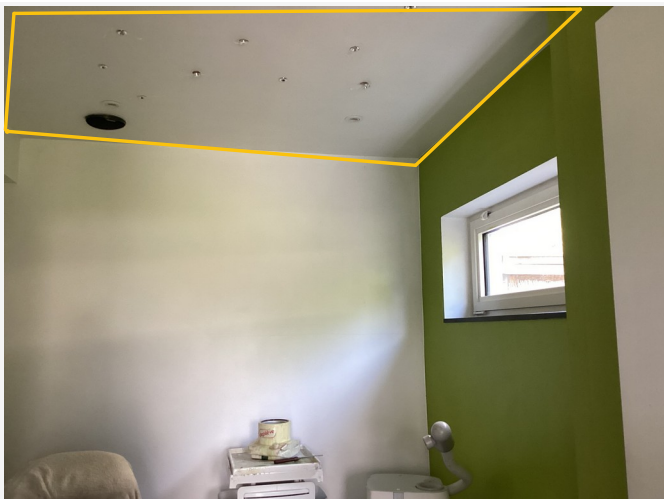
Het plafond bestaat uit gips en karton platen. Zonder destructie is het niet mogelijk om na te gaan of er asbestverdachte materialen aanwezig zijn achter de plafondafwerking.

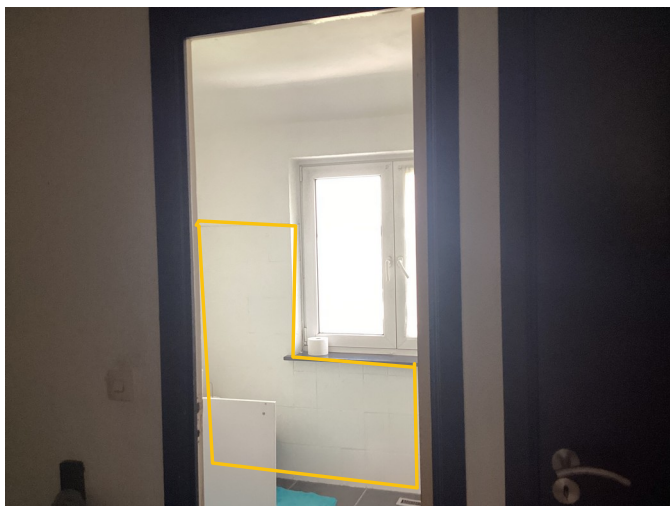
Op moment van de inspectie kon niet worden nagegaan of de tegellijm achter de muurtegels/plinten asbestverdacht is. Bij renovatie of verwijdering van de tegels dient het materiaal te worden geanalyseerd voor de werken van start gaan.

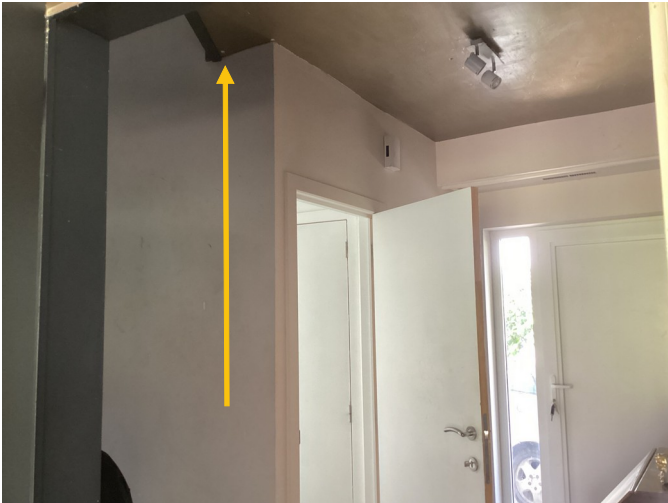
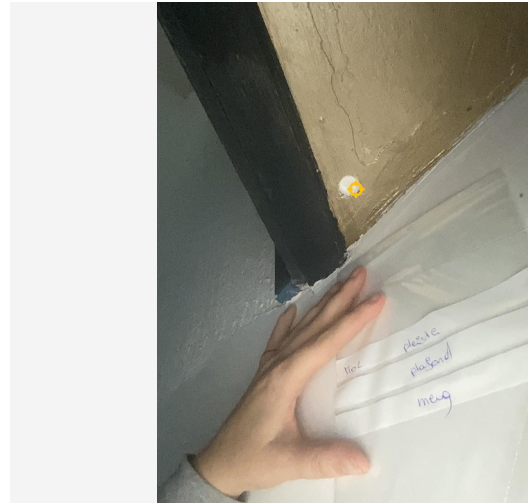
## Fiche 6: Pleisterwerk plafonds

Geen asbest

| # | Type | Referentie | Resultaat |
|---|---|---|---|
| 6.1 | Mengmonster | M02 | Geen asbest |

| Opmerking | <p>De hoeveelheid betreft een schatting.</p> <p>Het materiaal werd bemonsterd op de volgende locaties:</p> <p>-Hall gang</p> <p>Alle andere plafonds waren bedekt of was geen pleister aanwezig.</p> |

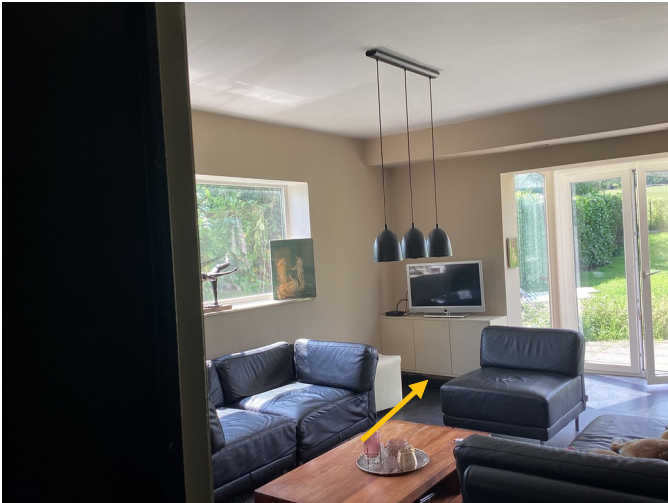
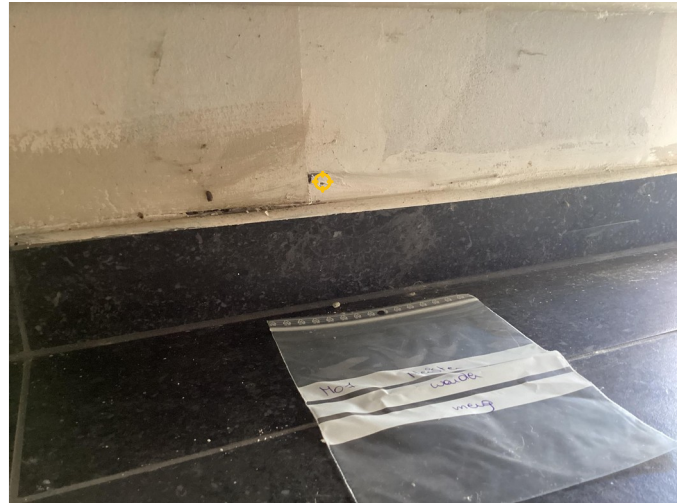
# Fiche 7: Pleisterwerk wanden

Geen asbest

| # | Type | Referentie | Resultaat |
|---|---|---|---|
| 7.1 | Mengmonster | M01 | Geen asbest |

| Opmerking | <p>De hoeveelheid betreft een schatting.</p> <p>Het materiaal werd bemonsterd op de volgende locaties :</p> <p>Onder kast in living, hall inkom, keuken.</p> <p>Geen pleister in stooklokaal.</p> |

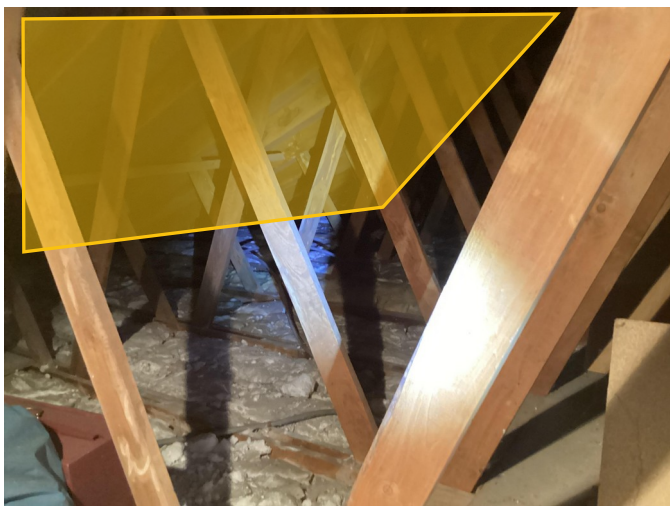
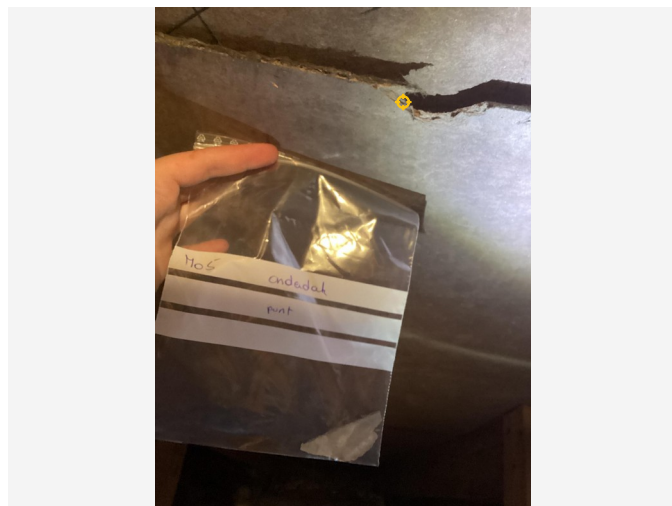
## Fiche 8: Onderdak - Cementplaat

Geen asbest

| # | Type | Referentie | Resultaat |
|---|---|---|---|
| 8.1 | Puntmonster | M05 | Geen asbest |

| <b>Opmerking</b> | De platen zijn gemonteerd langs de buitenkant van de balken.<br>Deze hoeveelheid is een schatting. |
