# Asbestinventarisatetest

Andreas Masiusplein 42/2, 1750 Lennik

Attestnummer : 20240607-000426.000

Uitgegeven op : 07.06.2024

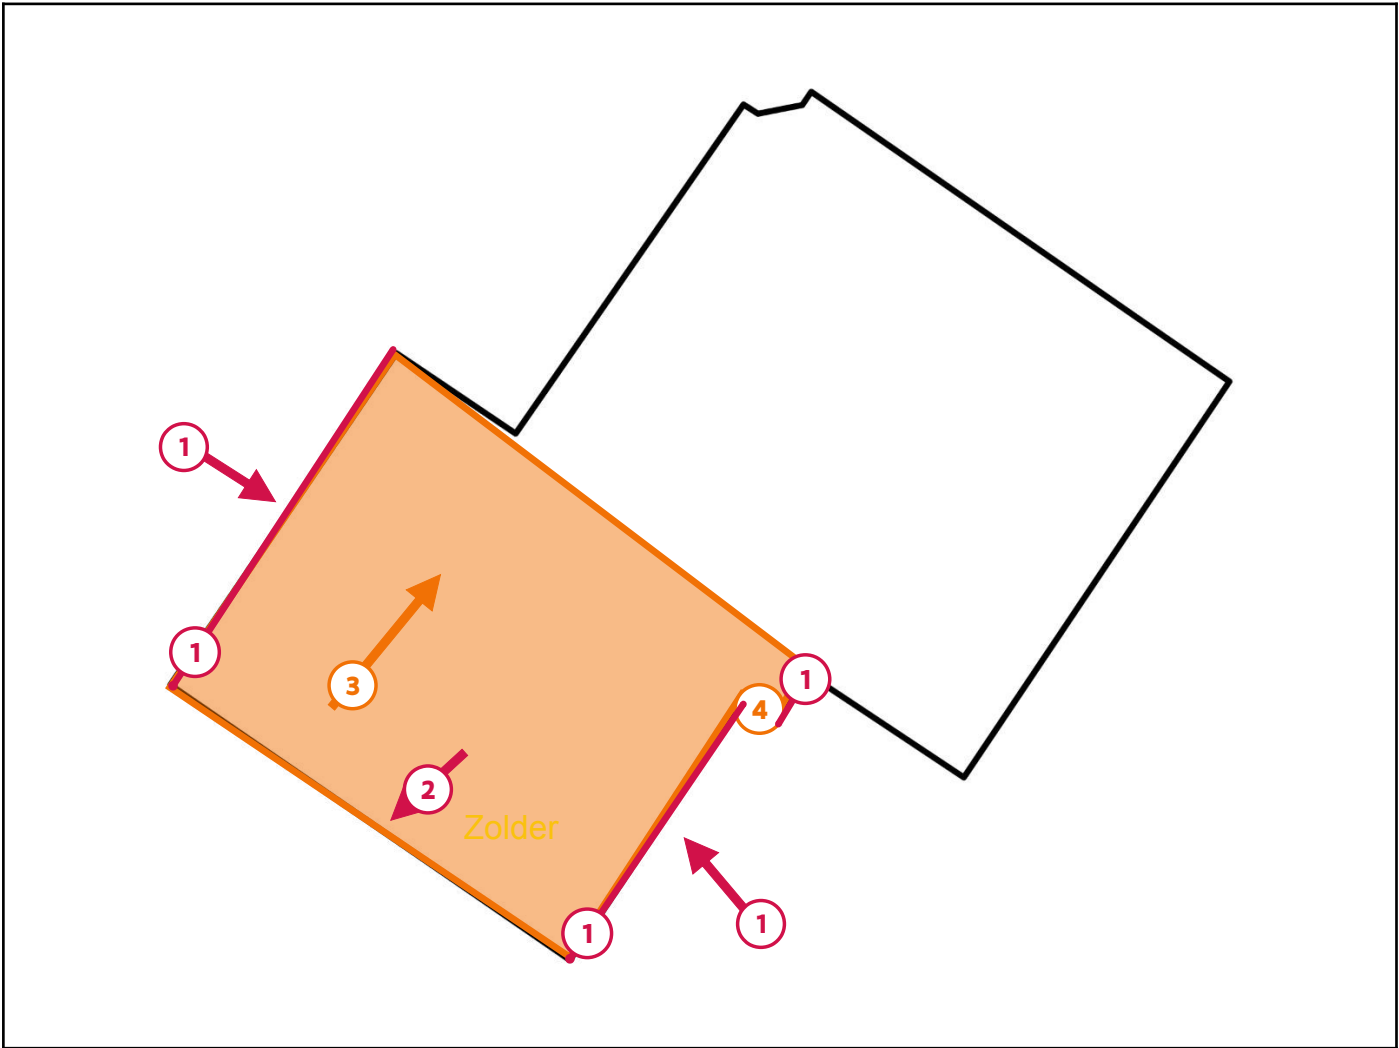
# Plan 1.2: Hoofdgebouw plan

| Beschrijving | Type | Actie |
|---|---|---|
| 1. Slib in dakgoten | Asbestmateriaal | Dringend verwijderen |
| 2. Losse dakleien op zolder | Asbestmateriaal | Dringend verwijderen |
| 3. Schouwpijp en anti-windval | Asbestmateriaal | Verwijderen |
| 4. Dakleien | Asbestmateriaal | Verwijderen |

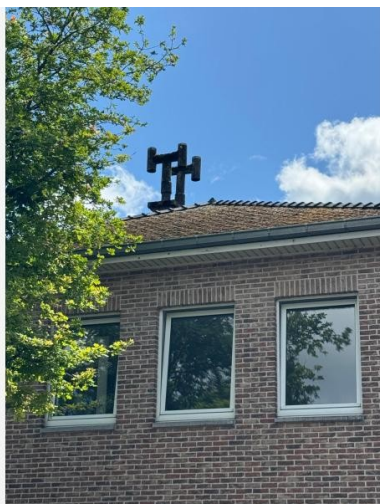
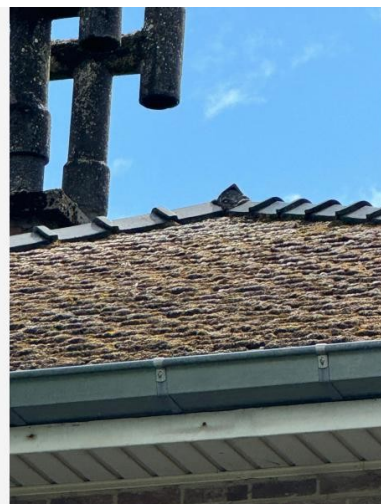
| Beschrijving | Slib in dakgoten |
| Type afvalstof | Betreft resten (contaminatie) van verwerking of beschadiging |
| Type resten (contaminatie) | <ul style="list-style-type: none"><li>• Stof, deeltjes &lt; 4 mm, flinters, gruis (los, opliggend)</li><li>• Stof, deeltjes &lt; 4 mm, flinters, gruis (vermengd in materiaal)</li></ul> |
| Besmette materialen | <ul style="list-style-type: none"><li>• Sediment (dakgoot, afvoerbuys, regenwaterput, ...)</li></ul> |
| Bron van de resten | Dakleien |
| Gebondenheid resten | Niet hecht |
| Hoeveelheid (gewicht - aantal) | <ul style="list-style-type: none"><li>• 10,00 kg - 1 stuk</li></ul> |

**Dringend verwijderen**

- Verwijder het asbestafval.

- Eenvoudige handelingen: mag via doe-het-zelf of door werknemer(s) met opleidingsattest eenvoudige handelingen  
Dit asbestafval mag verwijderd worden via doe-het-zelf.

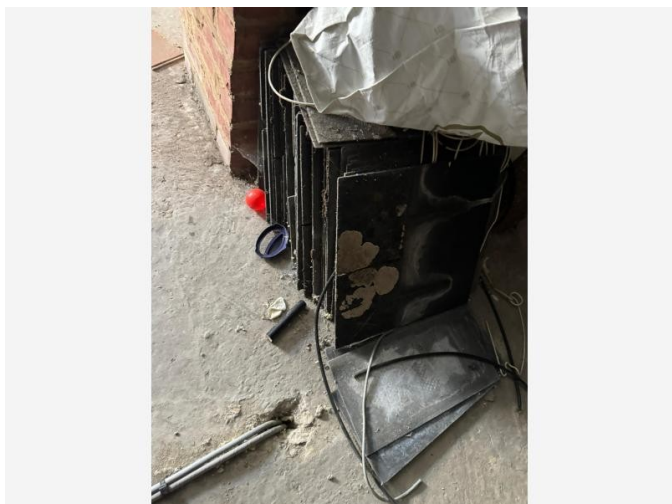
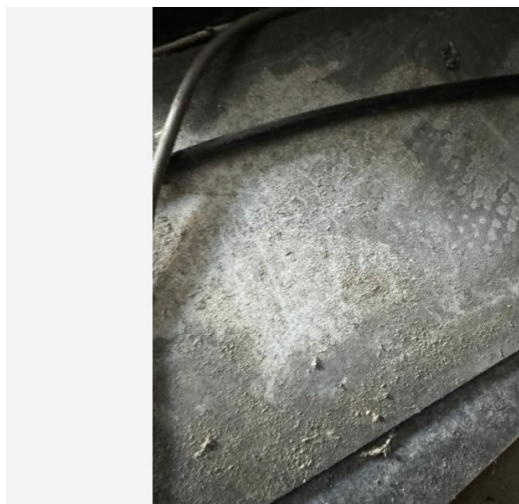
| Beschrijving | Losse dakleien op zolder |
| Type afvalstof | Betreft stock-voorraad of gedemonteerde asbestmaterialen |
| Aanwezige resten | Losse leien |
| Asbestmaterialen | <ul style="list-style-type: none"><li>Dak- en gevelbekleding - Lei, shingle</li></ul> |
| Hoeveelheid (gewicht - aantal) | <ul style="list-style-type: none"><li>15,00 kg - 1 stuk</li></ul> |

**Dringend verwijderen**

- Verwijder het asbestafval.

- Eenvoudige handelingen: mag via doe-het-zelf of door werknemer(s) met opleidingsattest eenvoudige handelingen  
Deze leien mogen als asbestafval verwijderd worden via doe-het-zelf.

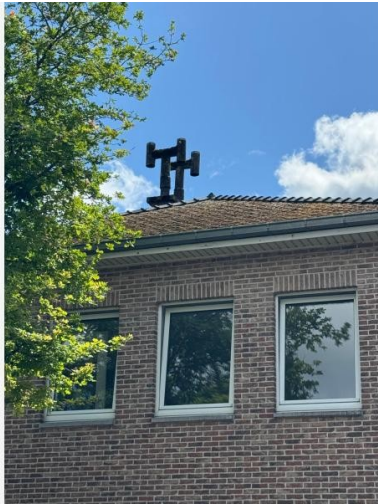
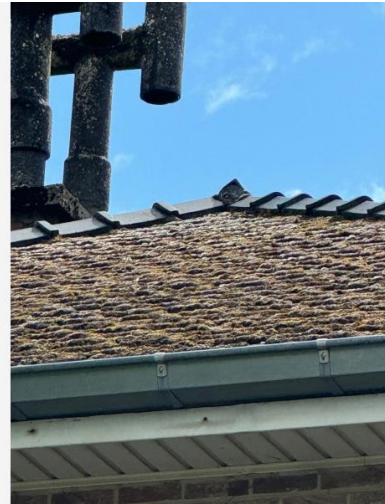
| Eindbeoordeling materiaalarisico | Verhoogd materiaalarisico en/of verhoogde kans op vezelvrijgave |

| Asbestsoort (vezeltype) | Crocidoliet aanwezig |
| Afschermingsgraad van het gehele materiaal | Geheel of deels vrij aan de buitenlucht |
| Toestand van het materiaal | Matig beschadigd, matig verweerd |

| Beschrijving | Schouwpijp en anti-windval |
| Asbestmateriaal | Rookgaskanaal |
| Hoeveelheid (lengte - omtrek - dikte - aantal) | <ul style="list-style-type: none"><li>2,00 m - 40,00 cm - 1,00 cm - 1 stuk</li></ul> |

Verwijderen

- Verwijder dit asbestmateriaal zo snel mogelijk. Volg de toestand goed op.

- Eenvoudige handelingen: mag via doe-het-zelf of door werknemer(s) met opleidingsattest eenvoudige handelingen  
Hechtgebonden, verlijmd toepassing buiten, deze mag verwijderd worden door werknemer(s) met opleidingsattest eenvoudige handelingen.

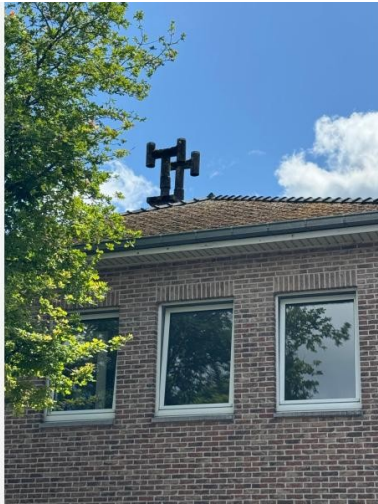
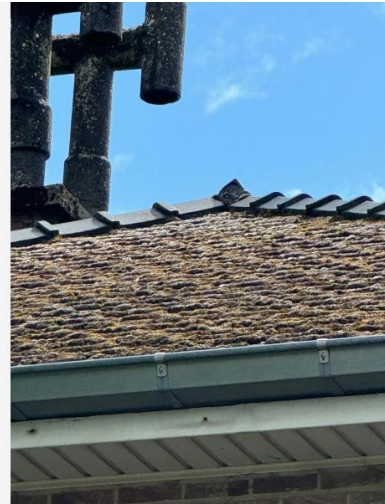
| Eindbeoordeling materiaalrisico | Verhoogd materiaalrisico en/of verhoogde kans op vezelvrijgave |

| Asbestsoort (vezeltype) | Crocidoliet aanwezig |
| Afschermingsgraad van het gehele materiaal | Geheel of deels vrij aan de buitenlucht |
| Toestand van het materiaal | Matig beschadigd, matig verweerd |

| Beschrijving | Dakleien |
| Asbestmateriaal | Dak- en gevelbekleding - Lei, shingle |
| Hoeveelheid (oppervlakte - aantal) | • 120,00 m <sup>2</sup> - 1 stuk |

Verwijderen

- Verwijder dit asbestmateriaal zo snel mogelijk. Volg de toestand goed op.
- Hemelwater dat afspoelt van asbestcement daken of gevels kan asbestdeeltjes bevatten. Gebruik het enkel voor gesloten circuits (bv. spoelen toiletten). Reinig na het vervangen van het dak of de gevel de dakgoten en regenwaterput of -ton om asbesthoudend sediment of slib te verwijderen

- Eenvoudige handelingen: mag via doe-het-zelf of door werknemer(s) met opleidingsattest eenvoudige handelingen  
Deze leien mogen verwijderd worden als asbestafval via doe-het-zelf.

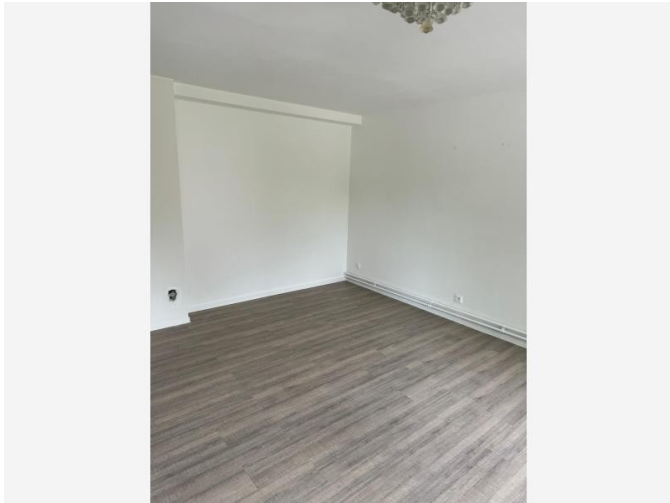
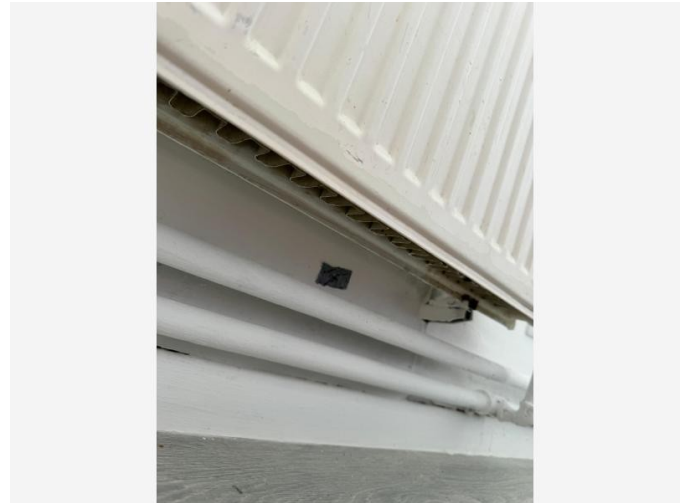
## Fiche 5: Pleisterwerk Muren

Geen asbest

| # | Type | Referentie | Resultaat |
|---|---|---|---|
| 5.1 | Mengmonster | 001 | Geen asbest |

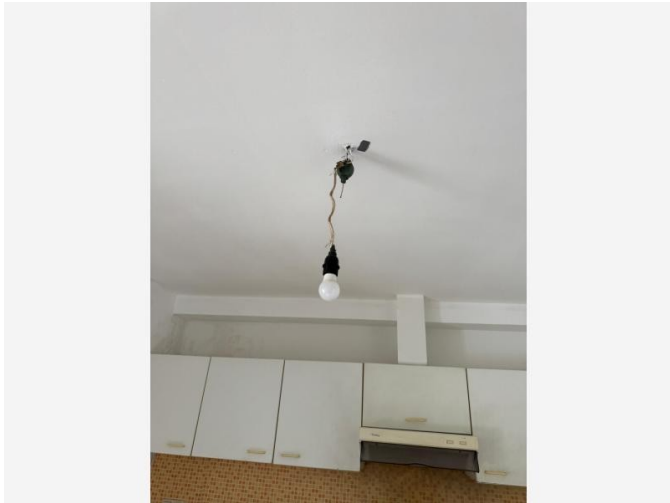
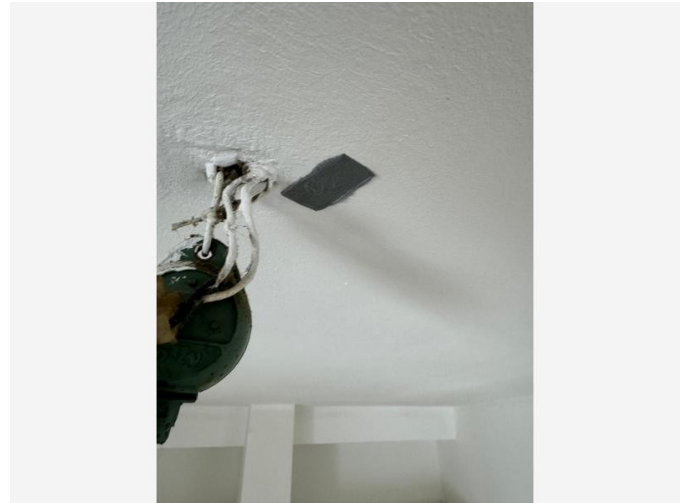
## Fiche 6: Pleisterwerk Plafonds

Geen asbest

| # | Type | Referentie | Resultaat |
|---|---|---|---|
| 6.1 | Mengmonster | 002 | Geen asbest |
