# Asbestinventarisatetest

Hollestraat 138, 1570 Galmaarden

Attestnummer : 20240829-000120.000

Uitgegeven op : 29.08.2024

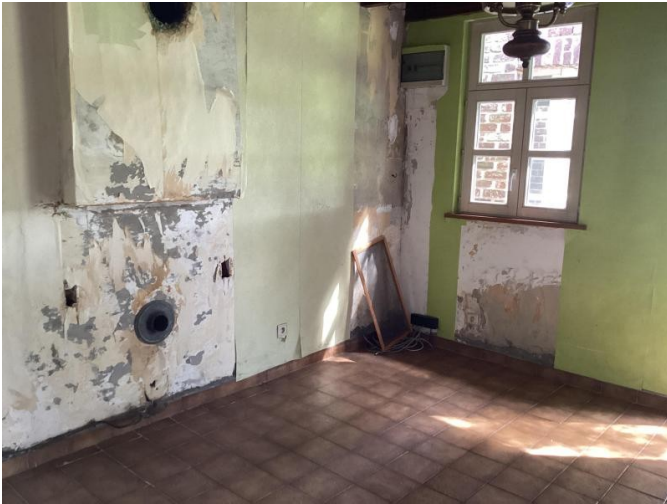
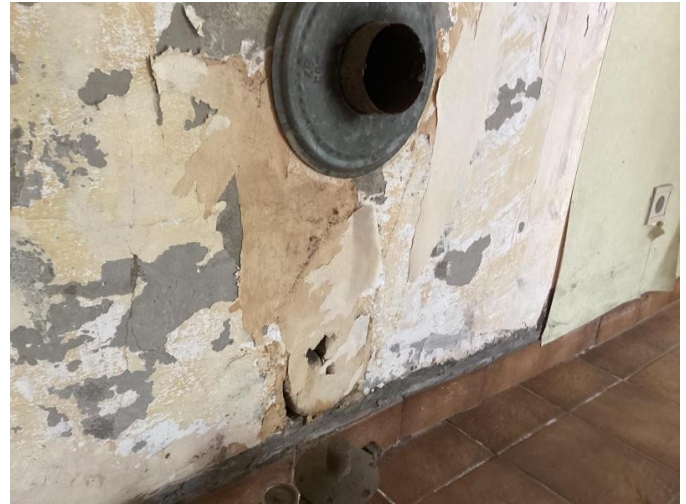
| Eindbeoordeling materiaalrisico | Verhoogd materiaalrisico en/of verhoogde kans op vezelvrijgave |

| Asbestsoort (vezeltype) | Crocidoliet aanwezig |
| Toestand van het materiaal | Licht beschadigd, licht verweerd. Intact calciumsilicaatmateriaal of categorie III 'gebondenheid' |

| Beschrijving | Roetluik |
| Asbestmateriaal | Brandwerende afsluiting (prefab geheel) - Luik |

Verwijderen

- Zorg voor een veilig beheer. Vermijd het beschadigen van het asbestmateriaal. Controleer de toestand jaarlijks op wijzigingen.

- Eenvoudige handelingen: mag via doe-het-zelf of door werknemer(s) met opleidingsattest eenvoudige handelingen  
Deze toepassing mag verwijderd worden via deze methode. Bijkomende info (oa voorzorgsmaatregelen) kan je terugvinden achteraan in dit attest onder de rubriek toelichting.

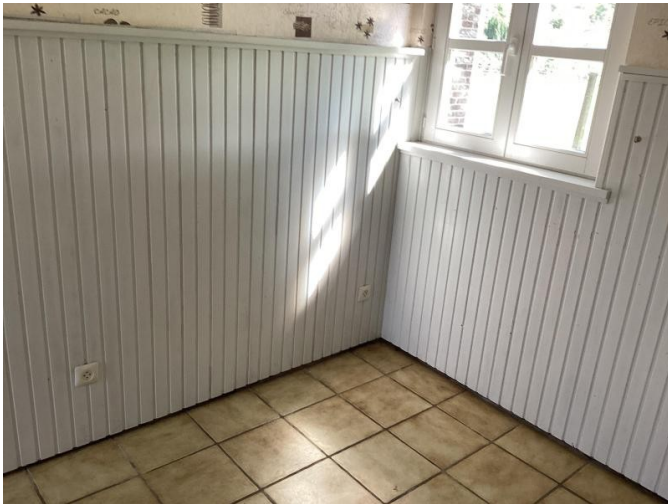
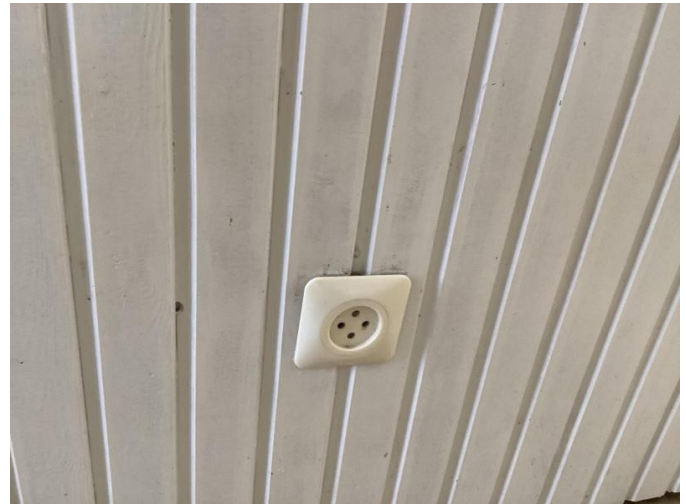
## Fiche 2: Bakeliet - Stopcontacten & schakelaars (binnen)

| Eindbeoordeling materiaalisico | Laag materiaalisico en/of verlaagde kans op vezelvrijgave |

| Asbestsoort (vezeltype) | Crocidoliet aanwezig |
| Toestand van het materiaal | Onbeschadigd, niet verweerd |

| Beschrijving | Bakeliet - Stopcontacten & schakelaars (binnen) |

Zorgvuldig beheren

- Zorg voor een veilig beheer. Vermijd het beschadigen van het asbestmateriaal. Controleer de toestand jaarlijks op wijzigingen.

- Eenvoudige handelingen: mag via doe-het-zelf of door werknemer(s) met opleidingsattest eenvoudige handelingen  
Deze toepassing mag verwijderd worden via deze methode. Bijkomende info (oa voorzorgsmaatregelen) kan je terugvinden achteraan in dit attest onder de rubriek toelichting.

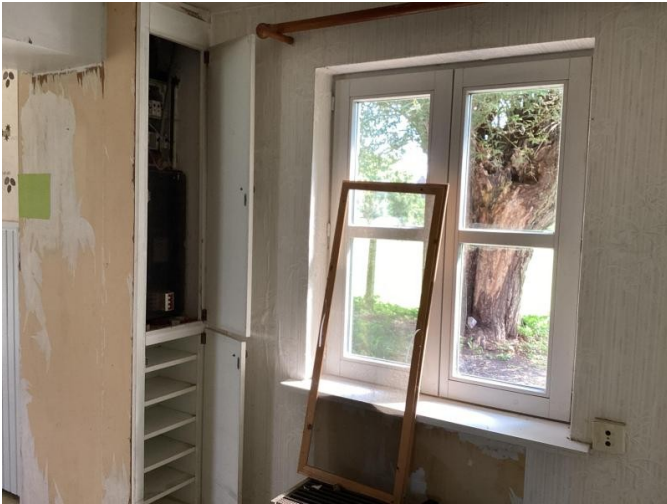
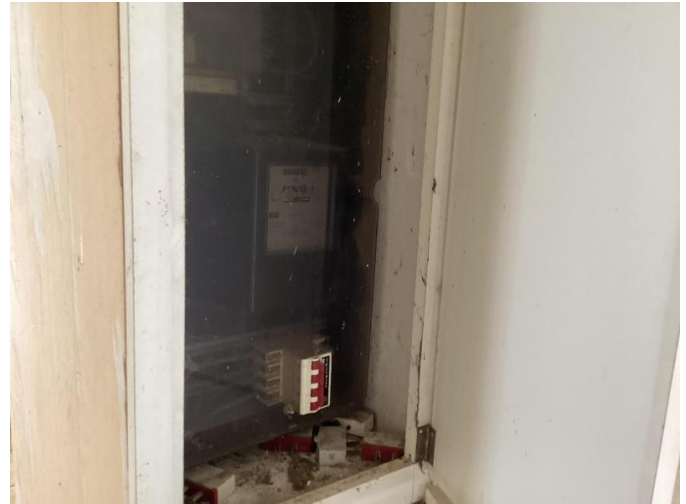
| Eindbeoordeling materiaalrisico | Laag materiaalrisico en/of verlaagde kans op vezelvrijgave |

| Asbestsoort (vezeltype) | Crocidoliet aanwezig |
| Toestand van het materiaal | Onbeschadigd, niet verweerd |

| Beschrijving | Bakeliet meter- en zekering kast |
| Opmerking | De meterkast hoort toe aan de nutsmaatschappij en dient door hen vervangen/verwijderd te worden. |

Zorgvuldig beheren

- Zorg voor een veilig beheer. Vermijd het beschadigen van het asbestmateriaal. Controleer de toestand jaarlijks op wijzigingen.

- Eenvoudige handelingen: mag via doe-het-zelf of door werknemer(s) met opleidingsattest eenvoudige handelingen  
Deze hechtgebonden toepassing mag je via deze methode verwijderen. Bijkomende info (oa voorzorgsmaatregelen) kan je terugvinden achteraan dit attest onder de rubriek toelichting.

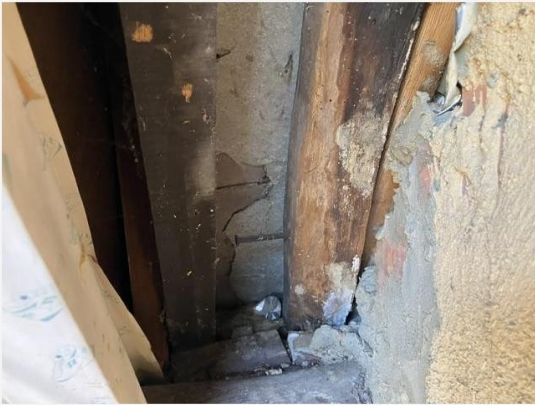
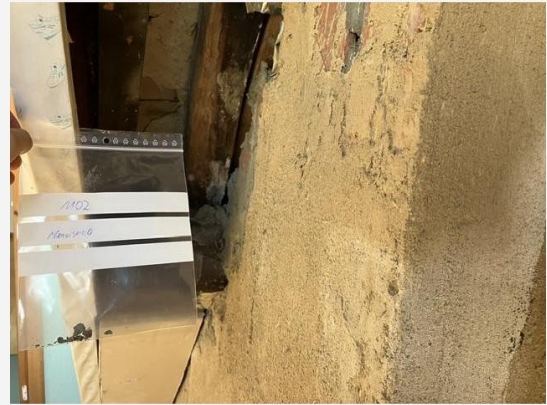
| Eindbeoordeling materiaalisico | Laag materiaalisico en/of verlaagde kans op vezelvrijgave |

| Asbestsoort (vezeltype) | Alleen chrysotiel |
| Toestand van het materiaal | Licht beschadigd, licht verweerd. Intact calciumsilicaatmateriaal of categorie III 'gebondenheid' |

| # | Type | Referentie | Resultaat |
|---|---|---|---|
| 4.1 | Puntmonster | M02 | Chrysotiel |

| Beschrijving | Onderdak - Cementplaat |

Zorgvuldig beheren

- Zorg voor een veilig beheer. Vermijd het beschadigen van het asbestmateriaal. Controleer de toestand jaarlijks op wijzigingen.

- Eenvoudige handelingen: mag via doe-het-zelf of door werknemer(s) met opleidingsattest eenvoudige handelingen  
Deze toepassing mag worden verwijderd via deze methode. Bijkomende info (oa voorzorgsmaatregelen) kan je terugvinden achteraan in dit attest onder de rubriek toelichting.

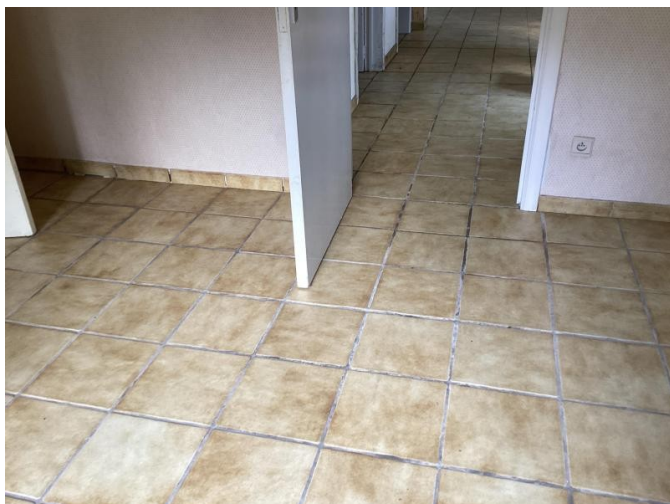
Op moment van de inspectie kon niet worden nagegaan of de tegellijm onder de vloertegels asbestverdacht is. Bij renovatie of verwijdering van de tegels dient het materiaal te worden geanalyseerd voor de werken van start gaan.

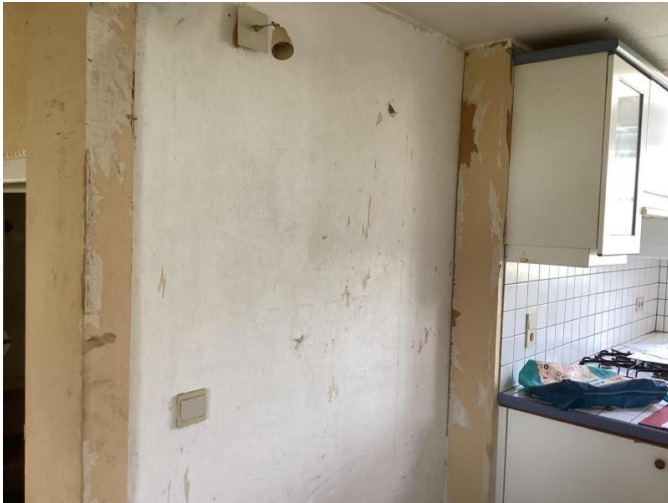
De valse wand bestaat uit niet-asbestverdachte gipskartonplaten. Zonder destructie is het niet mogelijk om na te gaan of er asbestverdachte materialen aanwezig zijn achter de gipskartonplaten.

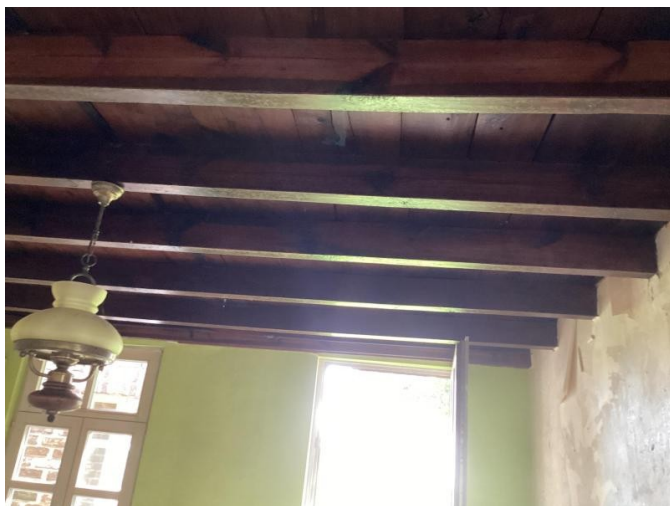
Het plafond bestaat uit hout. Zonder destructie is het niet mogelijk om na te gaan of er asbestverdachte materialen aanwezig zijn achter de plafondafwerking.

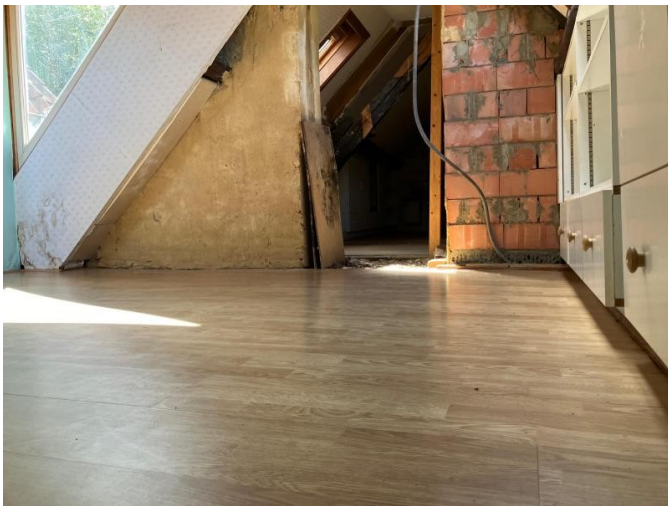
De aanwezige vloerbekleding is niet asbestverdacht. De onderliggende laag was echter niet inspecteerbaar zonder destructie tijdens de inspectie. Mogelijk is de onderliggende laag asbestverdacht.

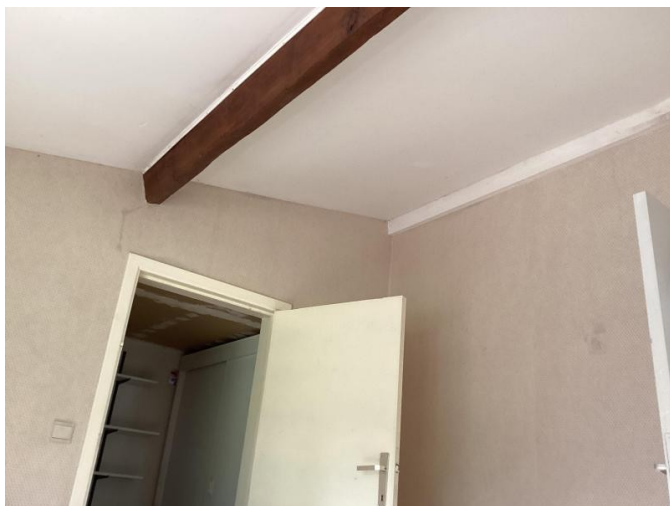
Het plafond bestaat uit niet-asbestverdachte gipskartonplaten. Zonder destructie is het niet mogelijk om na te gaan of er asbestverdachte materialen aanwezig zijn achter de gipskartonplaten.

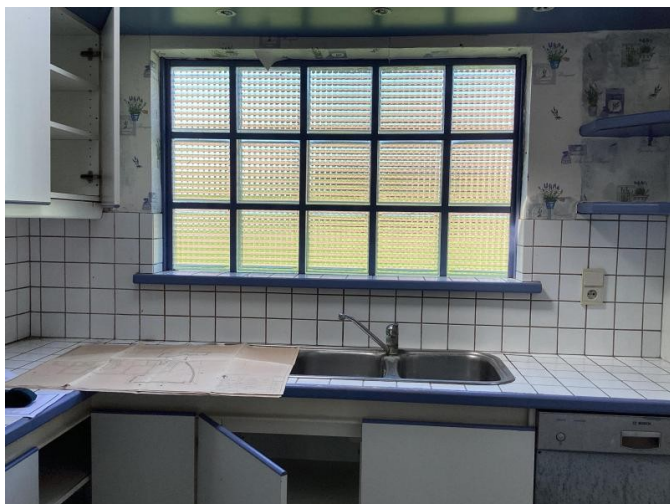
Op moment van de inspectie kon niet worden nagegaan of de tegellijm achter de muurtegels/plinten asbestverdacht is. Bij renovatie of verwijdering van de tegels dient het materiaal te worden geanalyseerd voor de werken van start gaan.

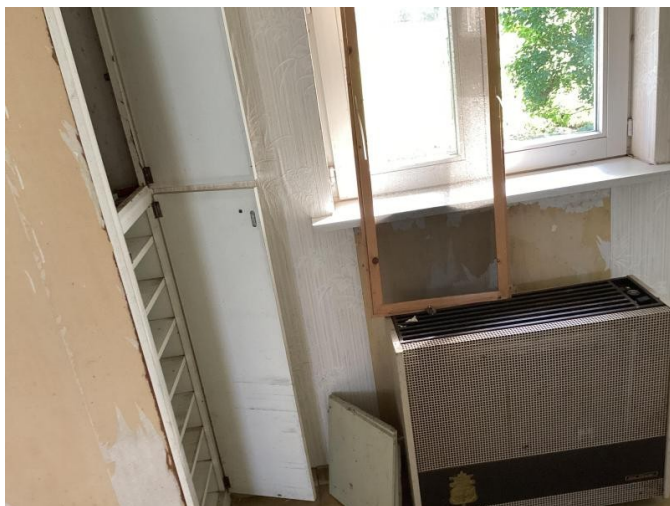
Mogelijk bevat de gaskachel asbestverdachte dichtingen. Inspectie zonder demontage was niet mogelijk op moment van de inspectie.

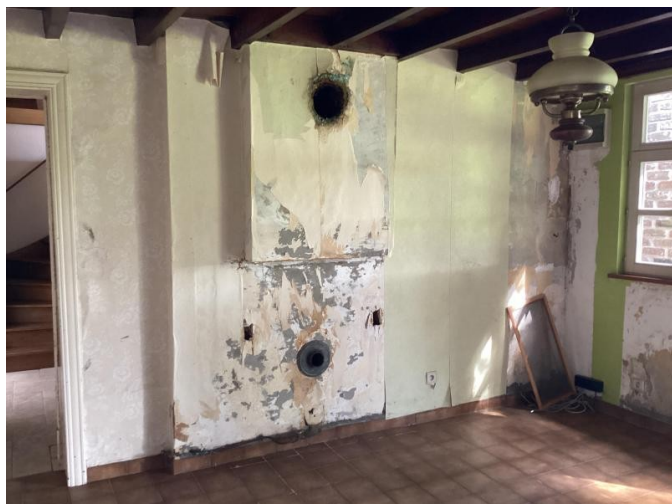
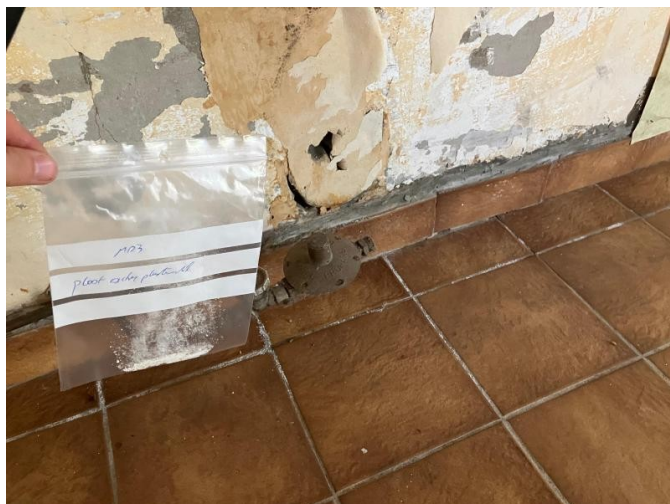
## Fiche 12: Plaat achter pleistewerk

Geen asbest

| # | Type | Referentie | Resultaat |
|---|---|---|---|
| 12.1 | Puntmonster | M03 | Geen asbest |

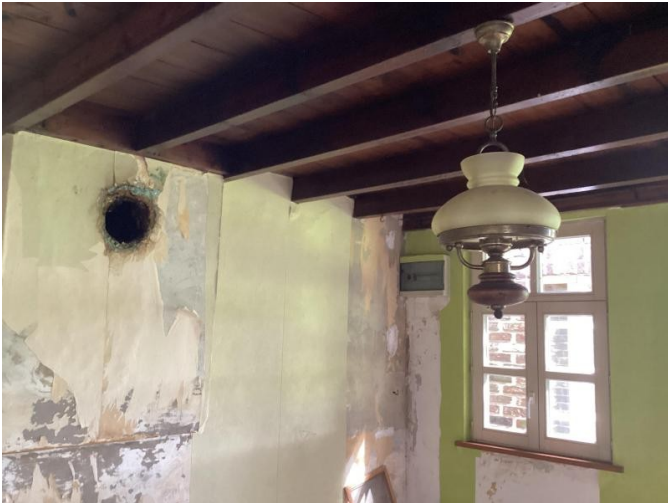
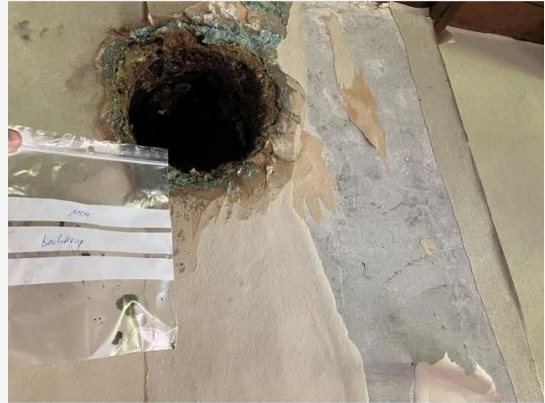
Geen asbest

| # | Type | Referentie | Resultaat |
|---|---|---|---|
| 13.1 | Puntmonster | M04 | Geen asbest |

| Beschrijving | Warmtewerende bevolking |

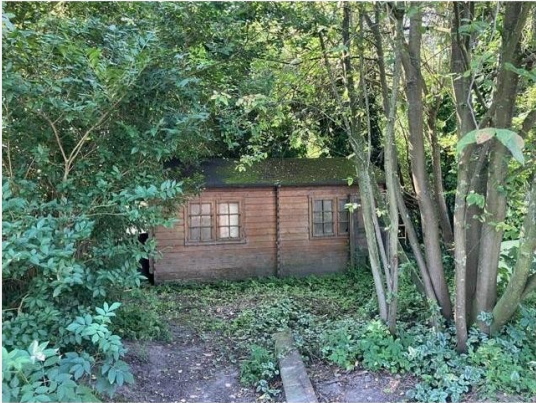
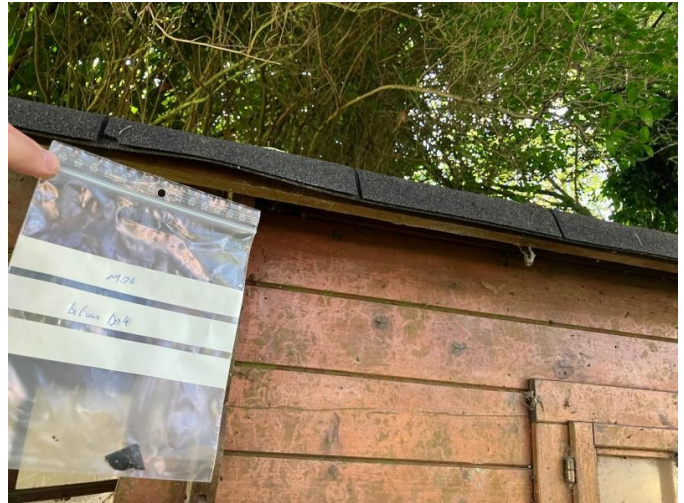
## Fiche 14: Bitumen dak tuinhuis

Geen asbest

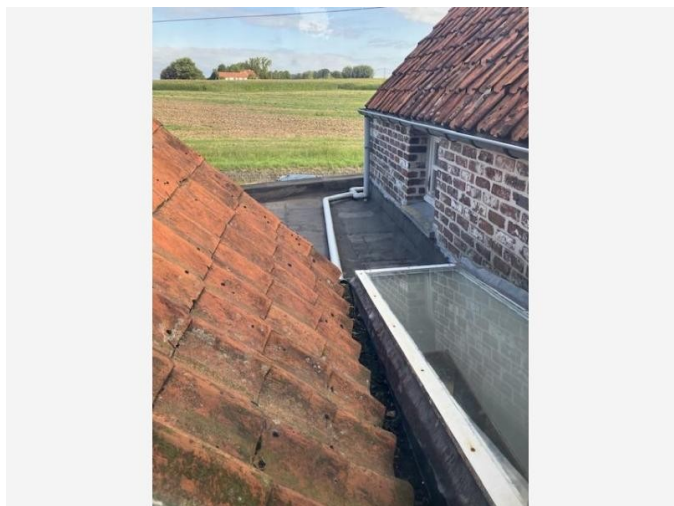
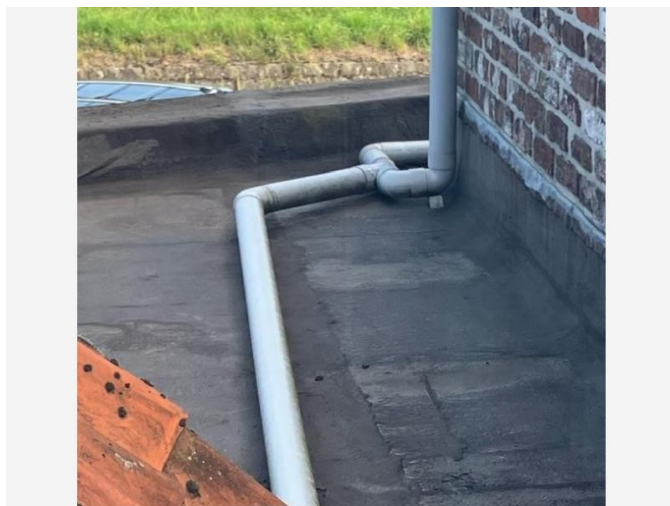
## Fiche 15: Dakbedekking - Roofing

Geen asbest

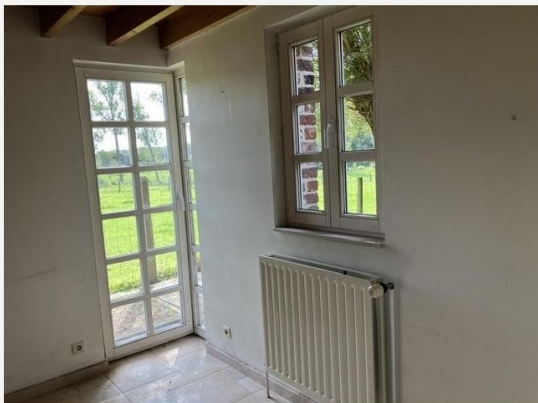
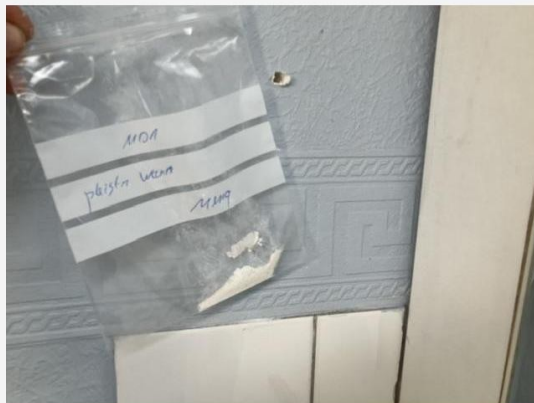
## Fiche 16: Pleisterwerk wanden

Geen asbest

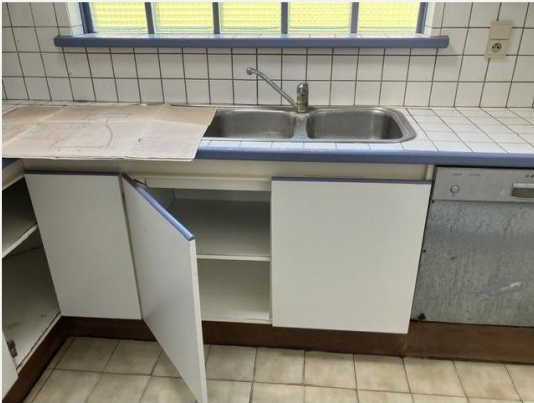
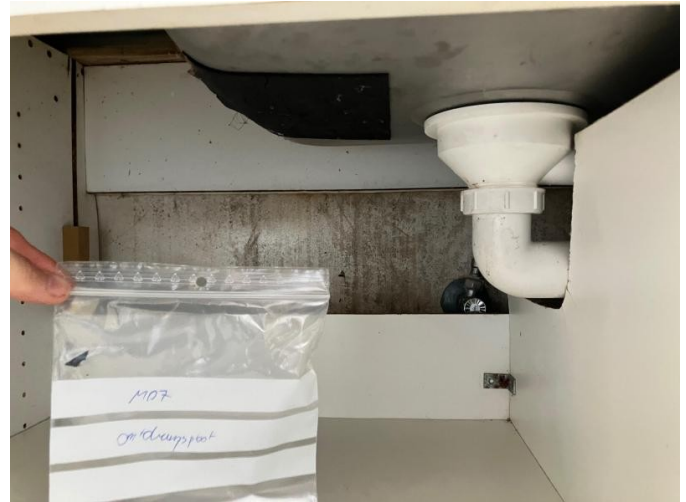
## Fiche 17: Ontdreuningsplaat/anti-dreunplaat onder spoelbak

Geen asbest
