# Asbestinventarisatetest

Bergensesteenweg 245, 1600 Sint-Pieters-Leeuw

Attestnummer : 20241001-000141.000

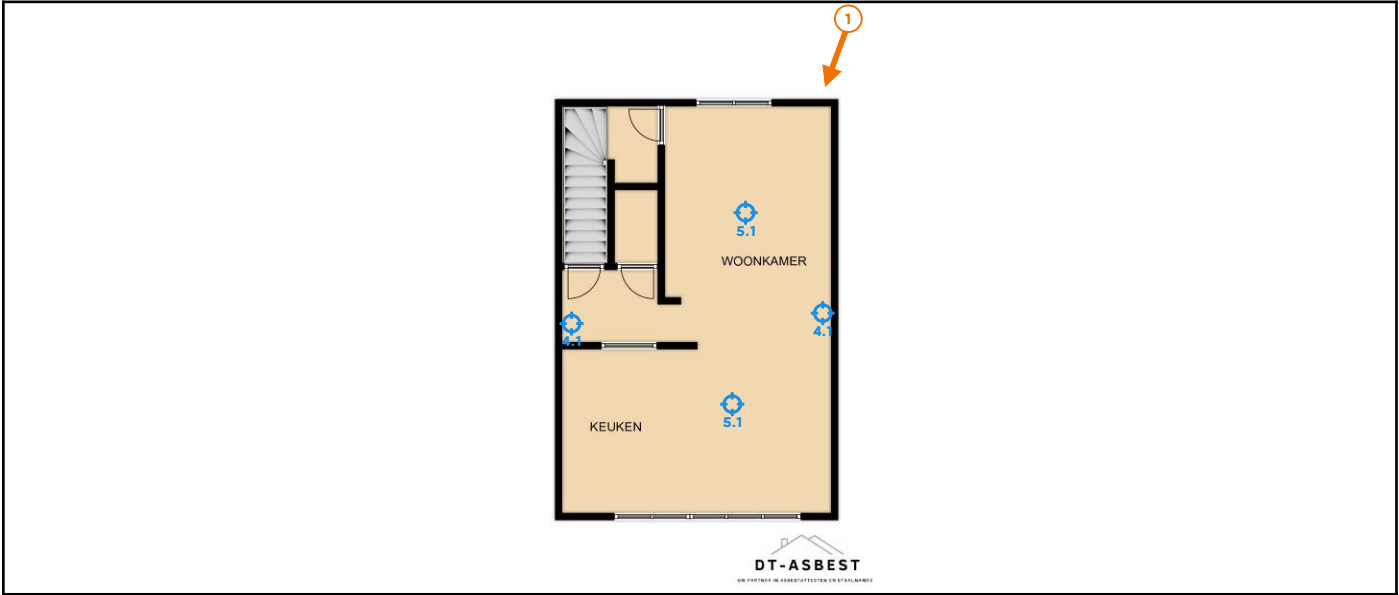
# Plan 1.3: Plan v1

| Beschrijving | Type | Actie |
|---|---|---|
| 1. schouw | Asbestmateriaal | Verwijderen |

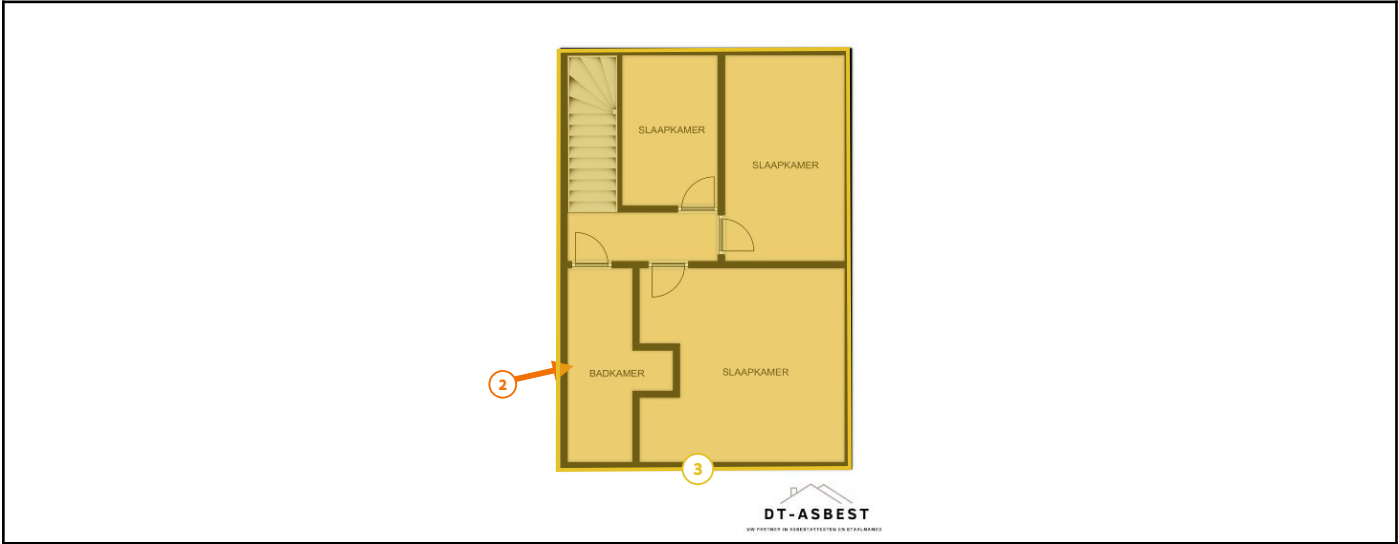
# Plan 1.4: Plan v2

| Beschrijving | Type | Actie |
|---|---|---|
| 2. Schouwhoed | Asbestmateriaal | Verwijderen |
| 3. Onderdak | Asbestmateriaal | Zorgvuldig beheren |

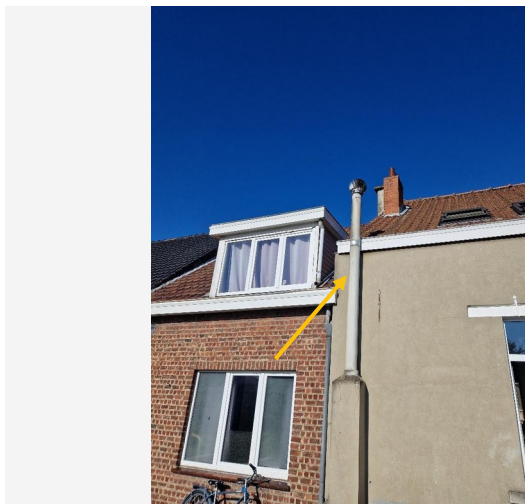
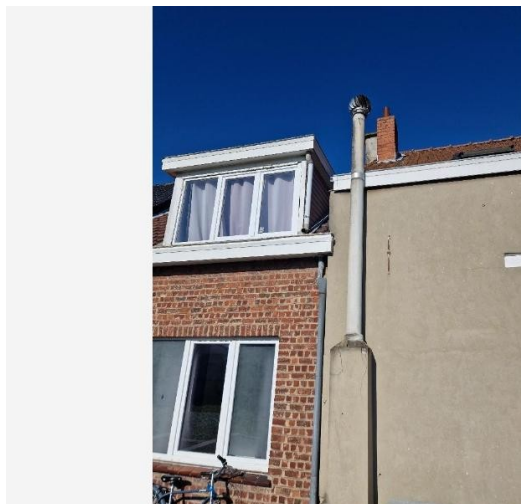
Het asbestmateriaal valt onder de mijlpaal van 2034.

| Eindbeoordeling materiaalrisico | Verhoogd materiaalrisico en/of verhoogde kans op vezelvrijgave |

| Asbestsoort (vezeltype) | Crocidoliet aanwezig |
| Toestand van het materiaal | Matig beschadigd, matig verweerd |

| Beschrijving | schouw |
| Asbestmateriaal | Rookgaskanaal |

- Zorg voor een veilig beheer en verwijder dit asbestmateriaal wanneer het bij werken eenvoudig bereikbaar wordt. Controleer de toestand jaarlijks op wijzigingen.

- Eenvoudige handelingen: enkel door erkend asbestverwijderaar  
Deze asbesttoepassing dient verwijderd te worden door een erkende firma welke hechtgebonden asbest mag verwijderen.

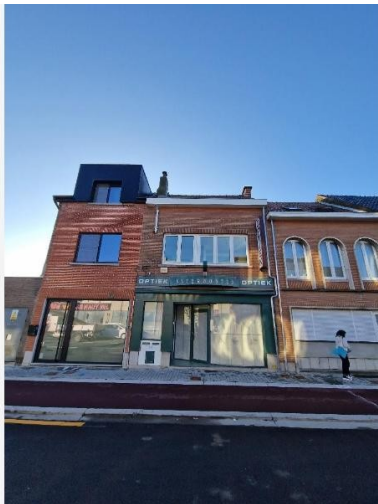
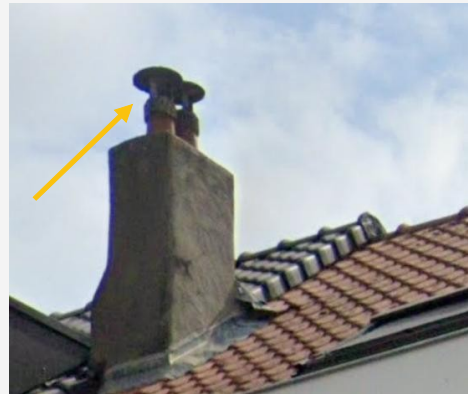
Het asbestmateriaal valt onder de mijlpaal van 2034.

| Eindbeoordeling materiaalrisico | Verhoogd materiaalrisico en/of verhoogde kans op vezelvrijgave |

| Asbestsoort (vezeltype) | Crocidoliet aanwezig |
| Toestand van het materiaal | Matig beschadigd, matig verweerd |

| Beschrijving | Schouwhoed |
| Asbestmateriaal | Schouwhoed, ventilatiekap (anti-windval) |

- Zorg voor een veilig beheer en verwijder dit asbestmateriaal wanneer het bij werken eenvoudig bereikbaar wordt. Controleer de toestand jaarlijks op wijzigingen.

- Eenvoudige handelingen: mag via doe-het-zelf of door werknemer(s) met opleidingsattest eenvoudige handelingen  
Deze toepassing kan een doe-het-zelf verwijderen indien dit op een veilige en correcte manier gebeurt. Gezien de gevaren van asbest, is het aangeraden (indien u niet vertrouwd bent met de verwijdering van asbesthoudende materialen) om hiervoor een gespecialiseerde firma in te schakelen.

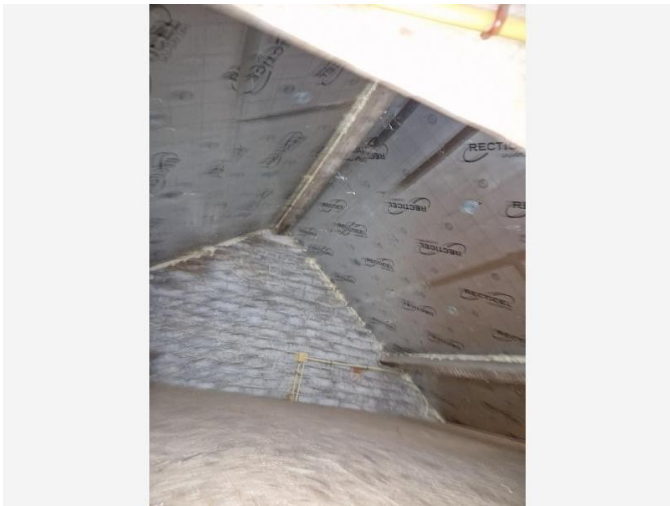
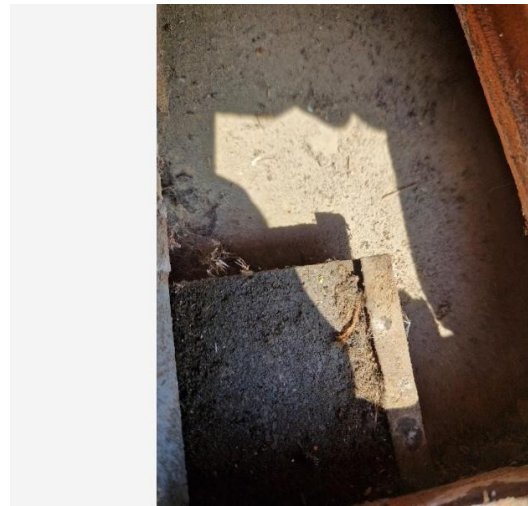
Het asbestmateriaal valt onder de mijlpaal van 2040.

| Eindbeoordeling materiaalrisico | Laag materiaalrisico en/of verlaagde kans op vezelvrijgave |

| Asbestsoort (vezeltype) | Crocidoliet aanwezig |
| Toestand van het materiaal | Licht beschadigd, licht verweerd. Intact calciumsilicaatmateriaal of categorie III 'gebondenheid' |

| Beschrijving | Onderdak |
| Asbestmateriaal | Plaat, paneel, tablet - Type Menuiserite |

- Zorg voor een veilig beheer en verwijder dit asbestmateriaal wanneer het bij werken eenvoudig bereikbaar wordt. Controleer de toestand jaarlijks op wijzigingen.

- Eenvoudige handelingen: mag via doe-het-zelf of door werknemer(s) met opleidingsattest eenvoudige handelingen  
Deze toepassing kan een doe-het-zelver verwijderen indien dit op een veilige en correcte manier gebeurt. Gezien de gevaren van asbest, is het aangeraden (indien u niet vertrouwd bent met de verwijdering van asbesthoudende materialen) om hiervoor een gespecialiseerde firma in te schakelen.

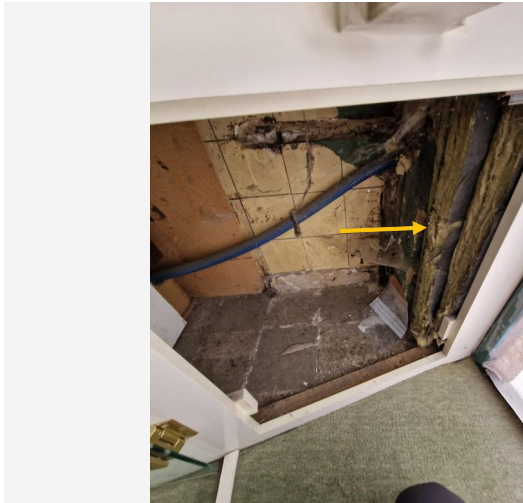
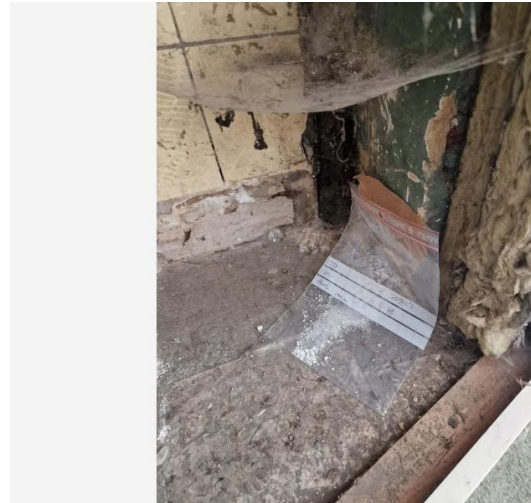
## Fiche 4: Pleisterwerk muren

Geen asbest

| # | Type | Referentie | Resultaat |
|---|---|---|---|
| 4.1 | Mengmonster | MM01 | Geen asbest |

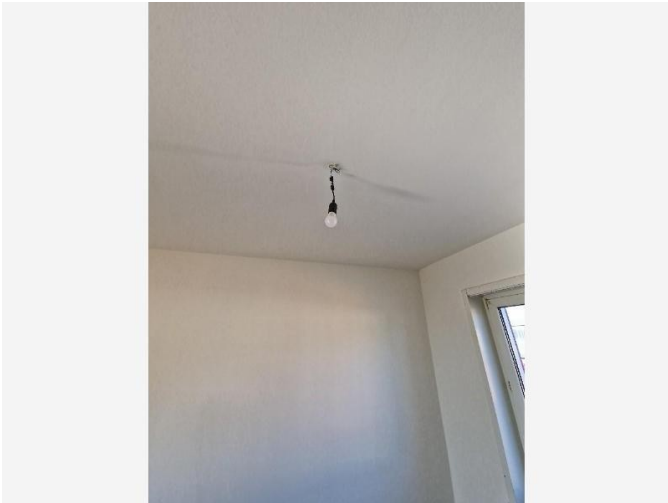
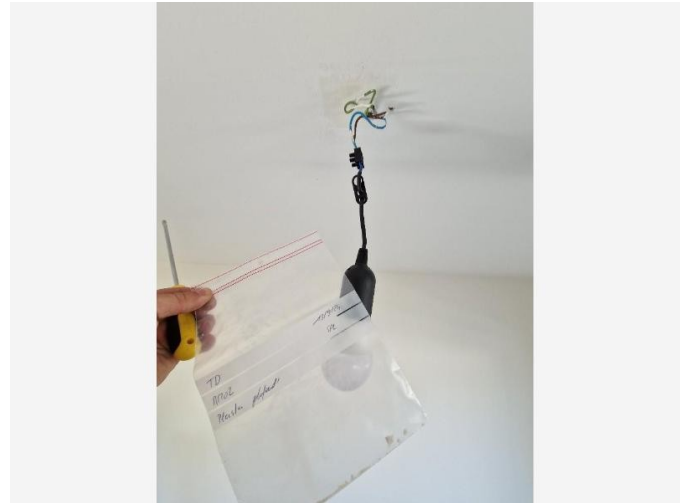
## Fiche 5: Pleisterwerk plafonds

Geen asbest

| # | Type | Referentie | Resultaat |
|---|---|---|---|
| 5.1 | Mengmonster | MM02 | Geen asbest |

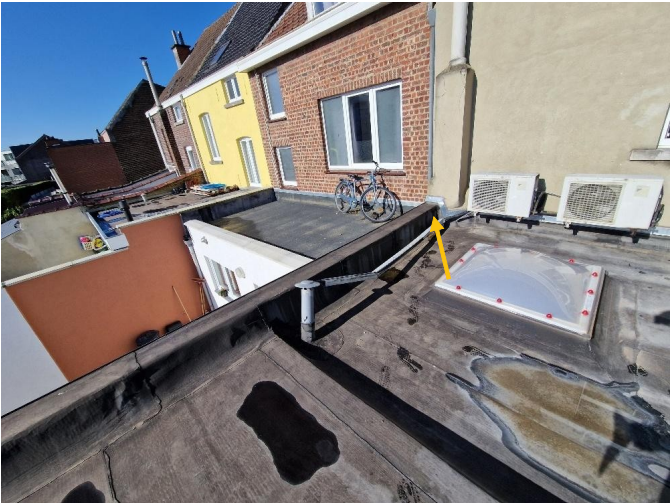
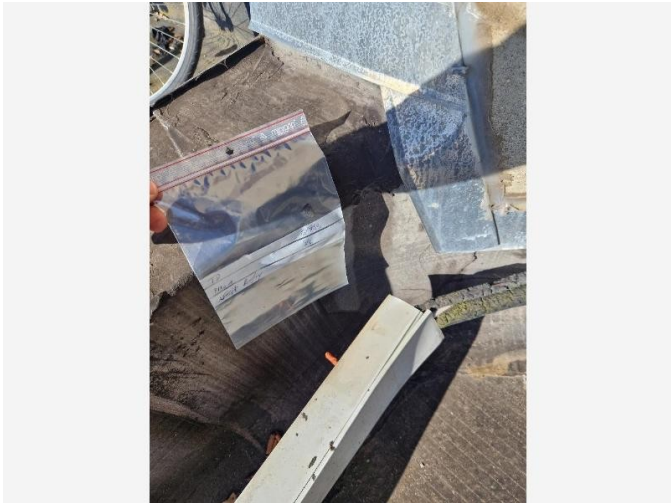
Geen asbest

| # | Type | Referentie | Resultaat |
|---|---|---|---|
| 6.1 | Puntmonster | PM01 | Geen asbest |

| Beschrijving | Roofing |
| Opmerking | Gezien de monstername op de bovenste laag uitgevoerd wordt, is de analyse niet representatief en kan er alsnog asbesthoudende roofing aanwezig zijn in de onderliggende lagen. |
