# Asbestinventarisatetest

Heidestraat 27, 1755 Pajottegem

Attestnummer : 20250503-000180.000

Uitgegeven op : 03.05.2025

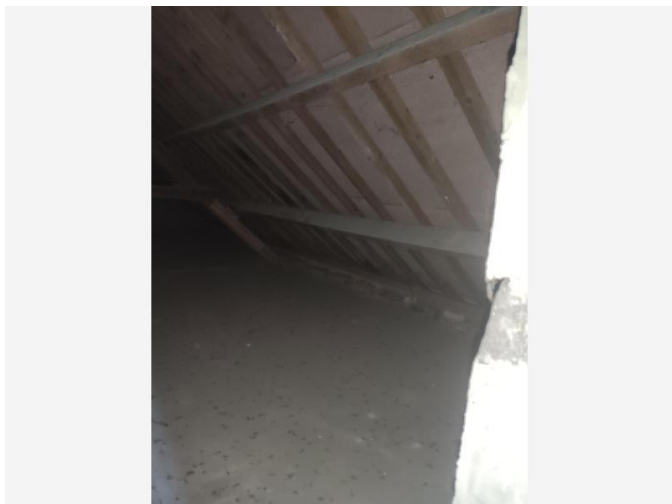
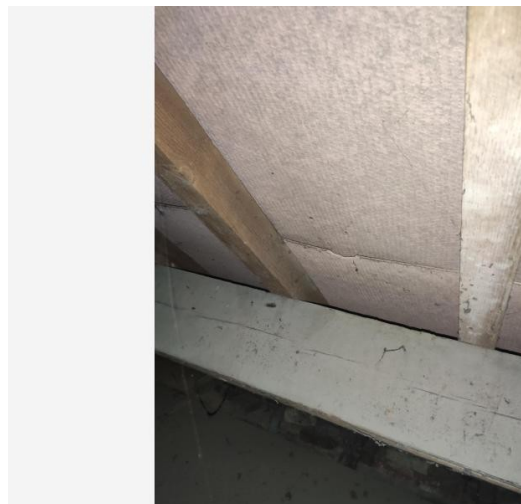
Overzichtsfoto

Detailfoto

| Eindbeoordeling materiaalrisico | Laag materiaalrisico en/of verlaagde kans op vezelvrijgave |

| Toestand van het materiaal | Licht beschadigd, licht verweerd. Intact calciumsilicaatmateriaal of categorie III 'gebondenheid' |

| Opmerking | Het volledige onderdak is bekleed met onderdakplaten. De hoeveelheid is geschat. |

- Zorg voor een veilig beheer. Vermijd het beschadigen van het asbestmateriaal. Controleer de toestand jaarlijks op wijzigingen.

- Eenvoudige handelingen: enkel door erkend asbestverwijderaar  
Verwijderingsvoorschriften volgens Codex over het welzijn op het werk Art. VI.3-54.

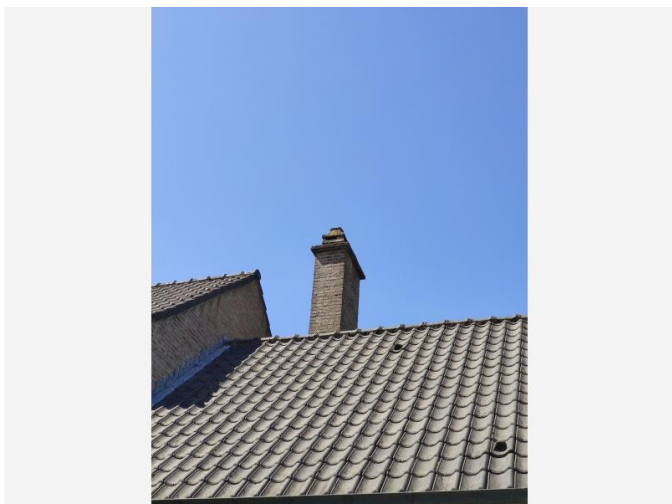
*Situeringsfoto*

**Reden:** Het te onderzoeken materiaal situeert zich hoger dan 3,50 m te rekenen vanaf een veilige ondergrond

**Uitleg van de asbestdeskundige:** Het is niet mogelijk om de binnenzijde van de gemetselde schouw te onderzoeken, daar de opening zich hoger dan 3,50 meter vanaf een veilige ondergrond situeert.

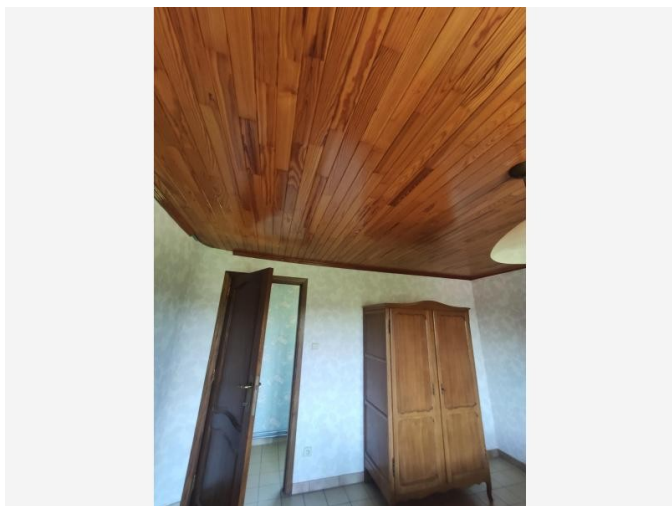
Vrije foto

De zichtbare plafonds zijn niet bepleisterd en niet-asbestverdacht.

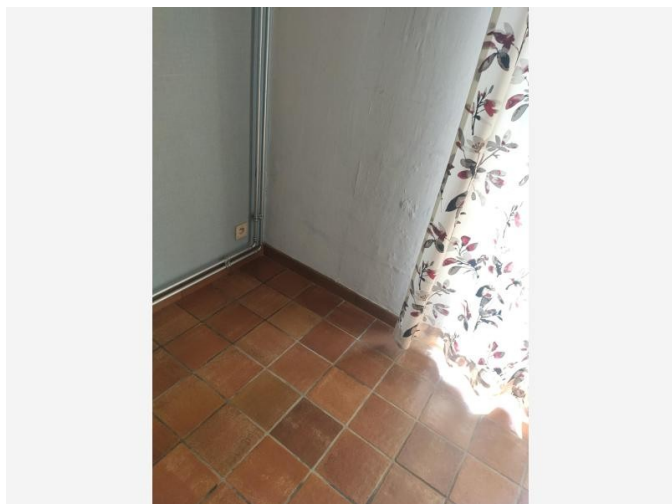
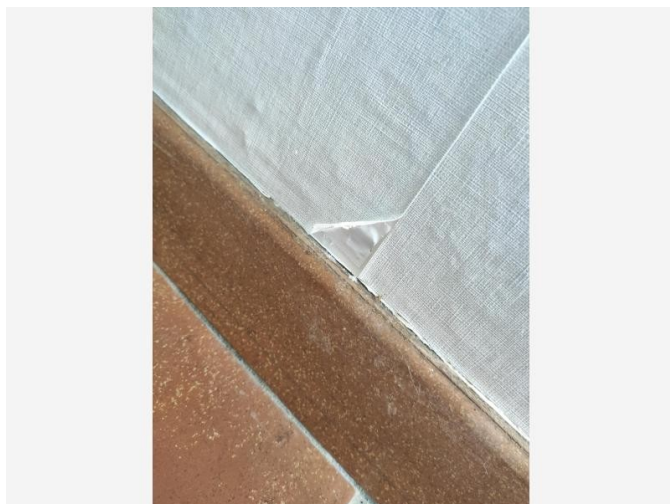
## Fiche 4: Pleisterwerk muren

Geen asbest

| # | Type | Referentie | Resultaat |
|---|---|---|---|
| 4.1 | Mengmonster | 5174 | Geen asbest |

| Opmerking | Door afwezigheid van pleisterwerk aan de binnenwanden van een trappenhuis en stookruimte, werden alleen puntmonsters van een natte ruimte (keuken) en een individuele ruimte (slaapkamer 3) opgenomen in het mengmonster. De hoeveelheid is geschat. |
