# Asbestinventarisatetest

Grote Baan 183, 1650 Beersel

Attestnummer : 20250512-000440.000

Uitgegeven op : 12.05.2025

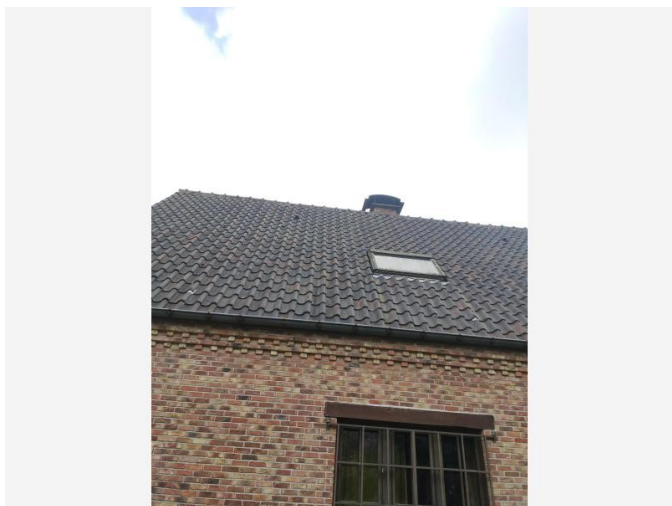
*Situeringsfoto*

**Reden:** Het te onderzoeken materiaal situeert zich hoger dan 3,50 m te rekenen vanaf een veilige ondergrond

**Uitleg van de asbestdeskundige:** Het is niet mogelijk om de binnenzijde van de gemetselde schouw te onderzoeken, daar de opening zich hoger dan 3,50 meter vanaf een veilige ondergrond situeert.

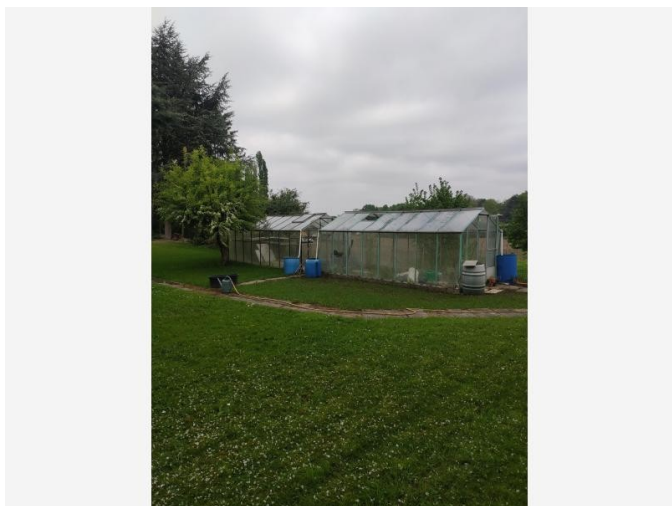
Vrije foto

Er werden geen asbestverdachte materialen aangetroffen in/op de serres.

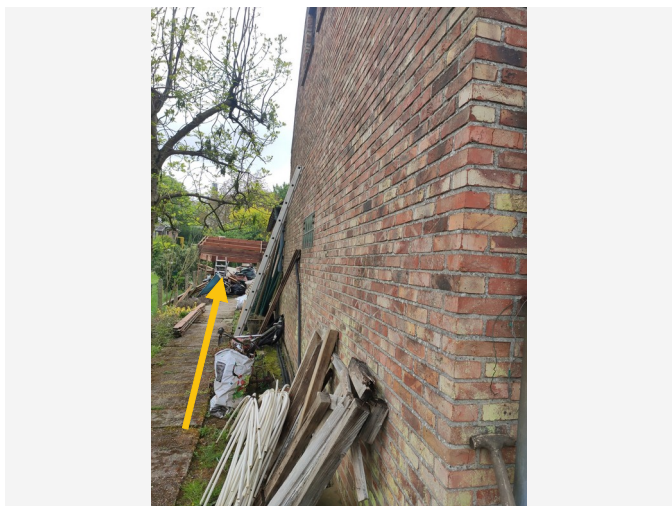
Vrije foto

Er werden geen asbestverdachte materialen aangetroffen in/op het tuinhuis (in afbraak op moment van plaatsbezoek) vooraan de woning.

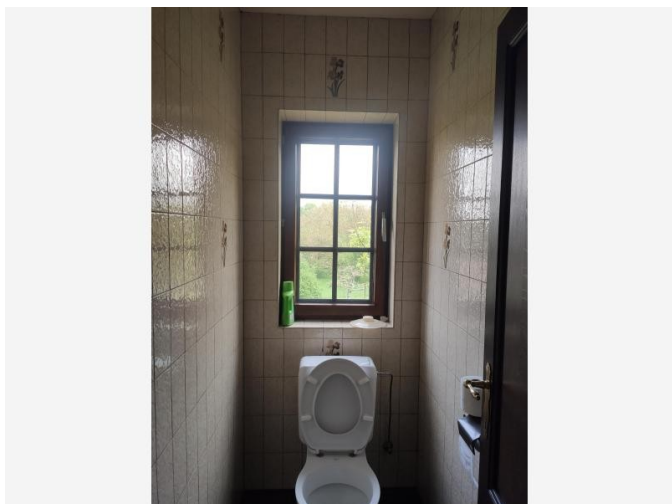
Vrije foto

Kans op aanwezigheid van asbestverdachte lijm laag achter de wandtegels in de keuken, wc's en badkamer. Staalname niet mogelijk binnen het kader van een niet-destructieve inventaris.

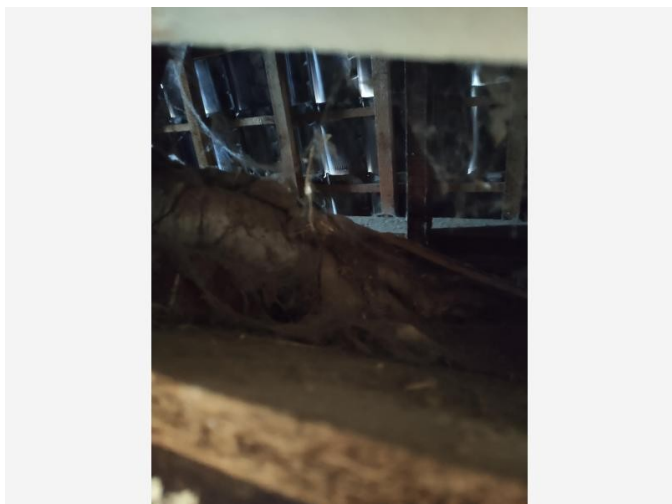
Vrije foto

Er is geen (asbestverdachte) onderdakbekleding aangetroffen.

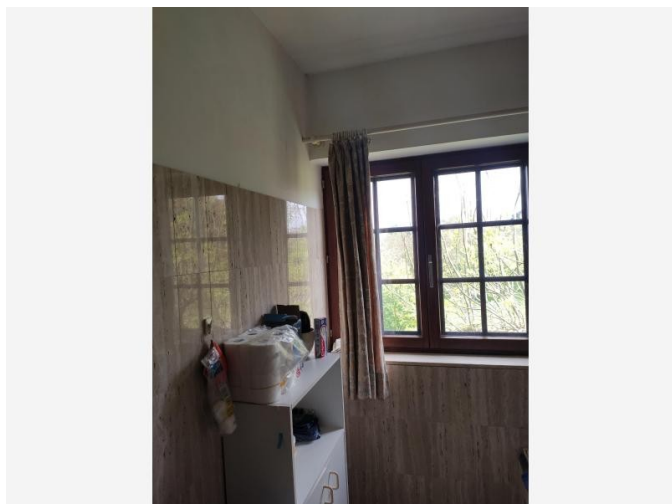
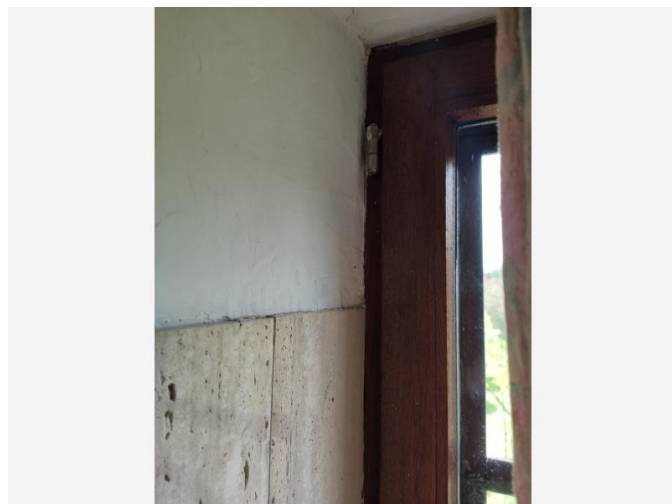
## Fiche 6: Pleisterwerk muren

Geen asbest

| # | Type | Referentie | Resultaat |
|---|---|---|---|
| 6.1 | Mengmonster | 5122 | Geen asbest |

| Opmerking | Door afwezigheid van pleisterwerk aan de binnenwanden van de stookruimte, werden alleen puntmonsters van een natte ruimte (badkamer), trappenhuis (keldertrap) en een individuele ruimte (wasplaats) opgenomen in het mengmonster. De hoeveelheid is geschat. |

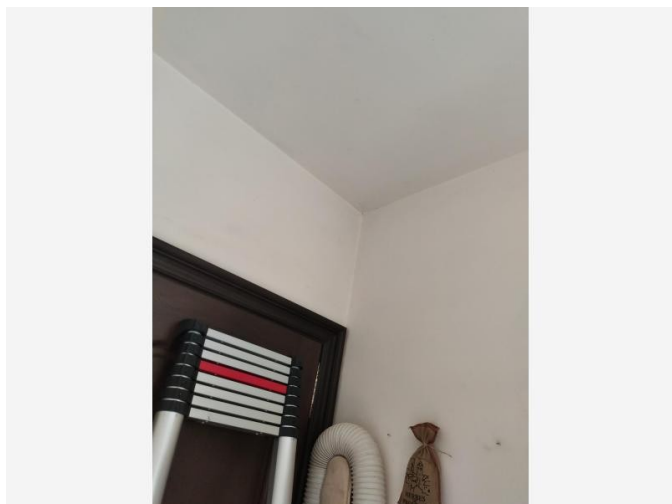
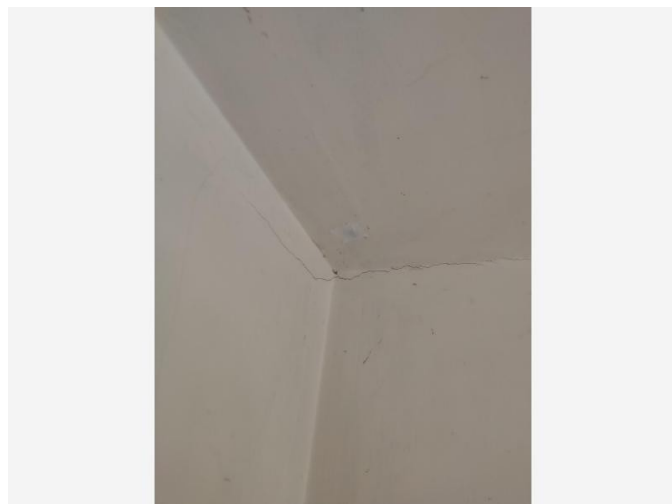
## Fiche 7: Pleisterwerk plafonds

Geen asbest

| # | Type | Referentie | Resultaat |
|---|---|---|---|
| 7.1 | Mengmonster | 5123 | Geen asbest |

| Opmerking | Door afwezigheid van pleisterwerk aan de plafonds van de stookruimte en een natte ruimte (keuken/badkamer), werden alleen puntmonsters van een trappenhal (keldertrap en een individuele ruimte (wasplaats) opgenomen in het mengmonster. De hoeveelheid is geschat. |
