# Asbestinventarisatetest

Plaatsstraat 103, 1570 Pajottegem

Attestnummer : 20250520-000065.001

Uitgegeven op : 20.05.2025

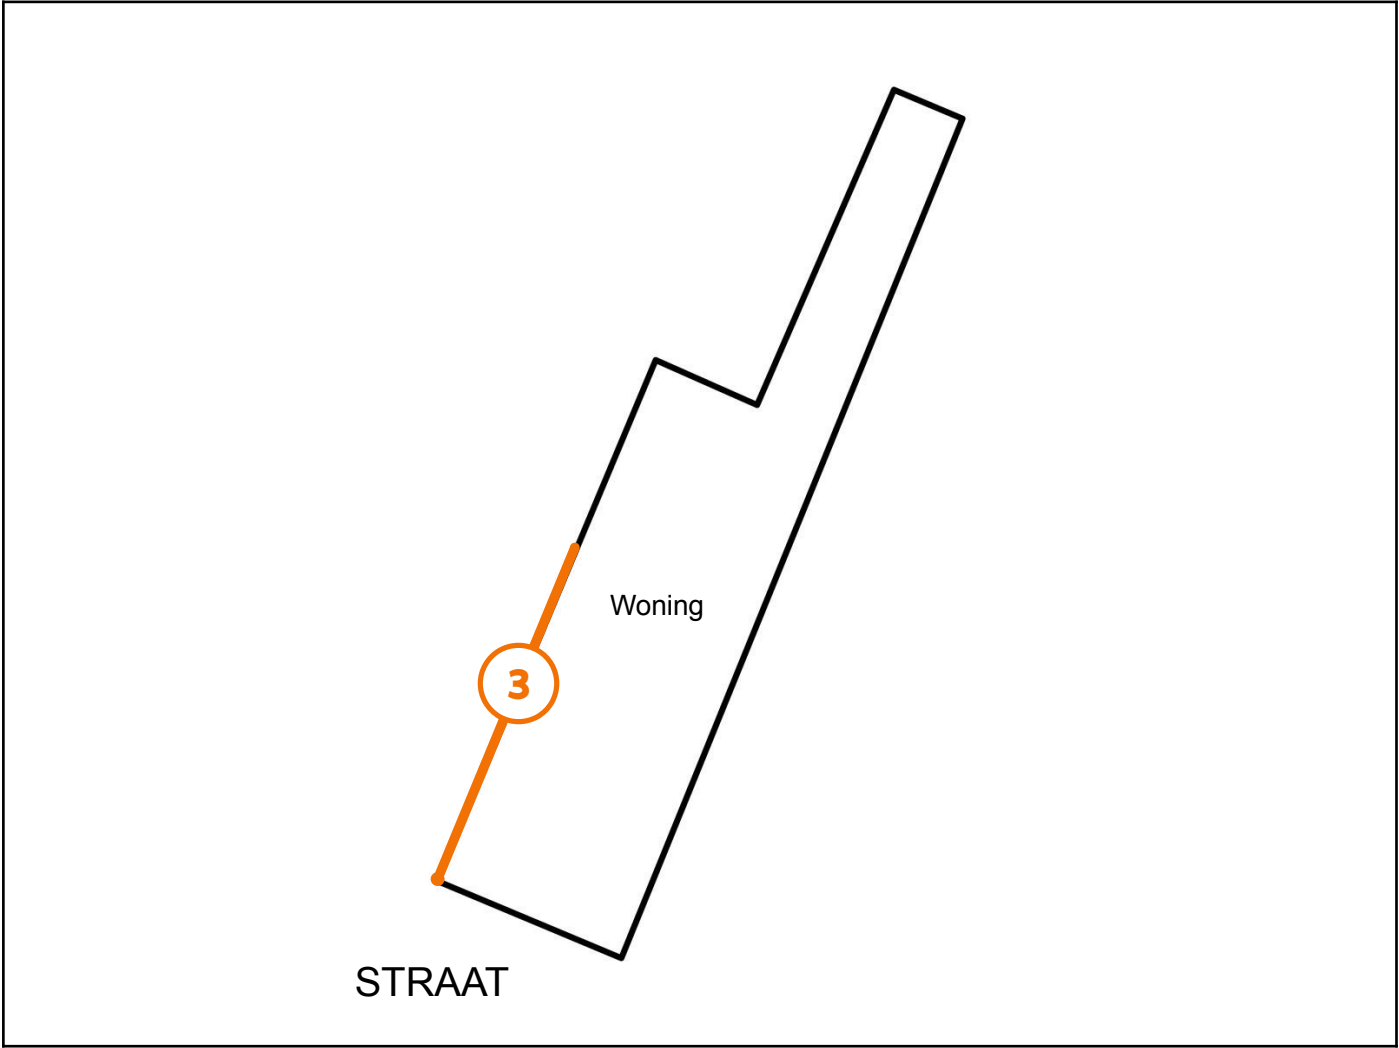
# Plan 1.1: Woning plan - Gevels

| Beschrijving | Type | Actie |
|---|---|---|
| 3. Leien tegen zijgevel | Asbestmateriaal | <a href="#">Verwijderen</a> |

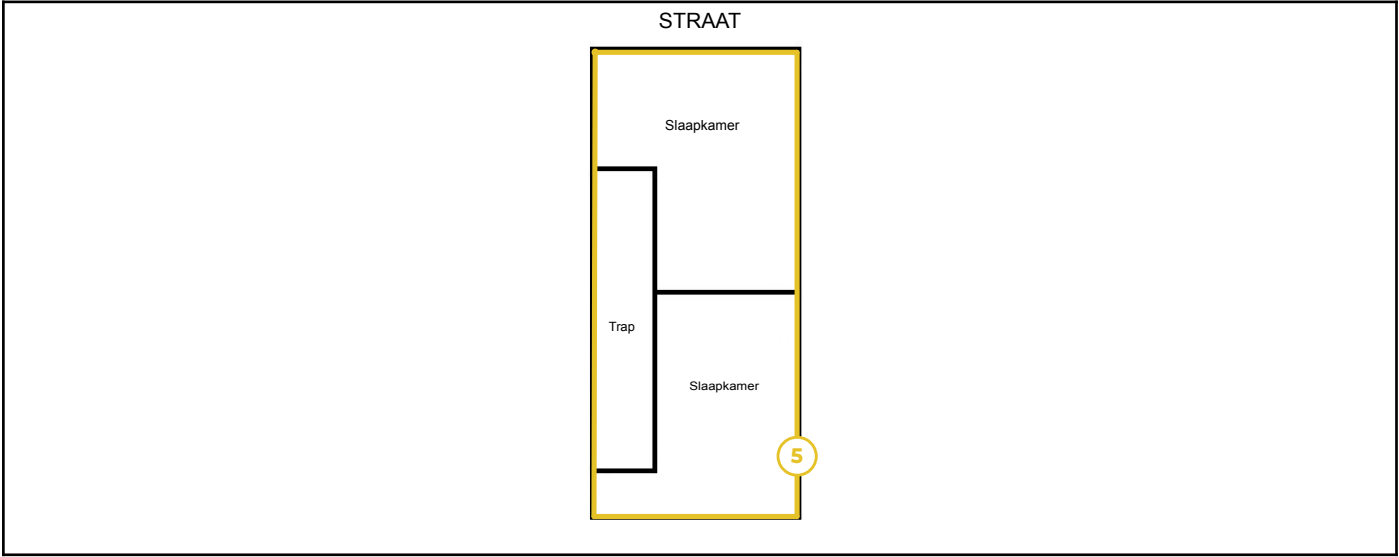
# Plan 1.3: Woning plan - Verdiep 1

| Beschrijving | Type | Actie |
|---|---|---|
| 5. Pleisterwerk muren | Asbestmateriaal | Zorgvuldig beheren |

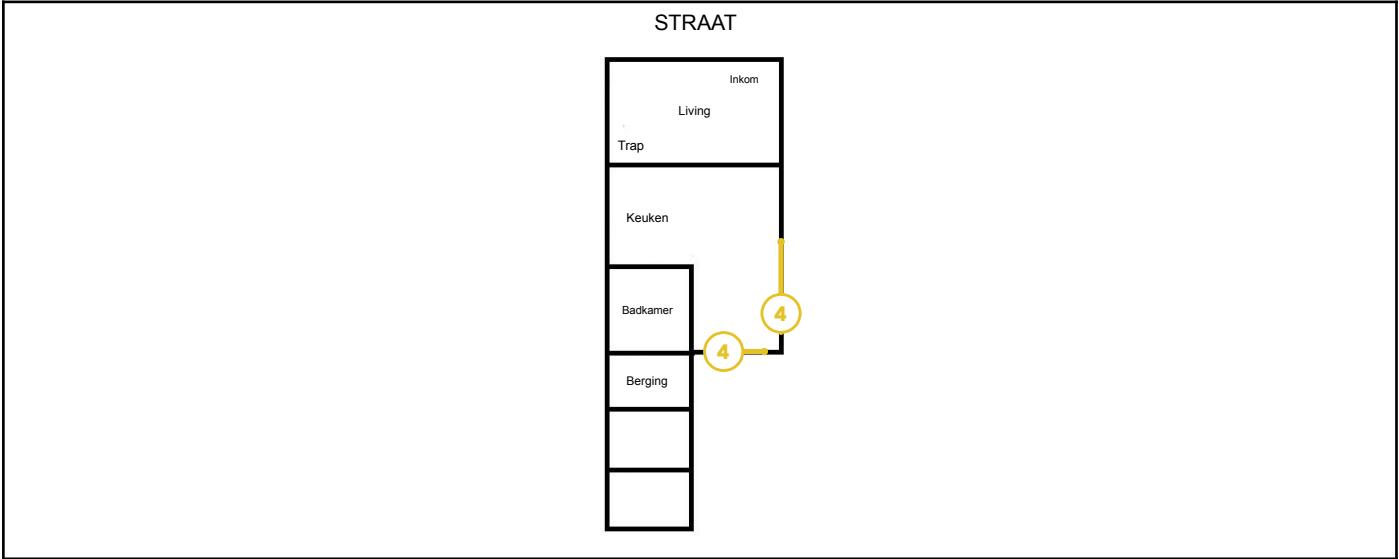
# Plan 1.4: Woning plan - Gelijkvloers

| Beschrijving | Type | Actie |
|---|---|---|
| 4. Mastiek tussen gevel en schrijnwerk | Asbestmateriaal | Zorgvuldig beheren |

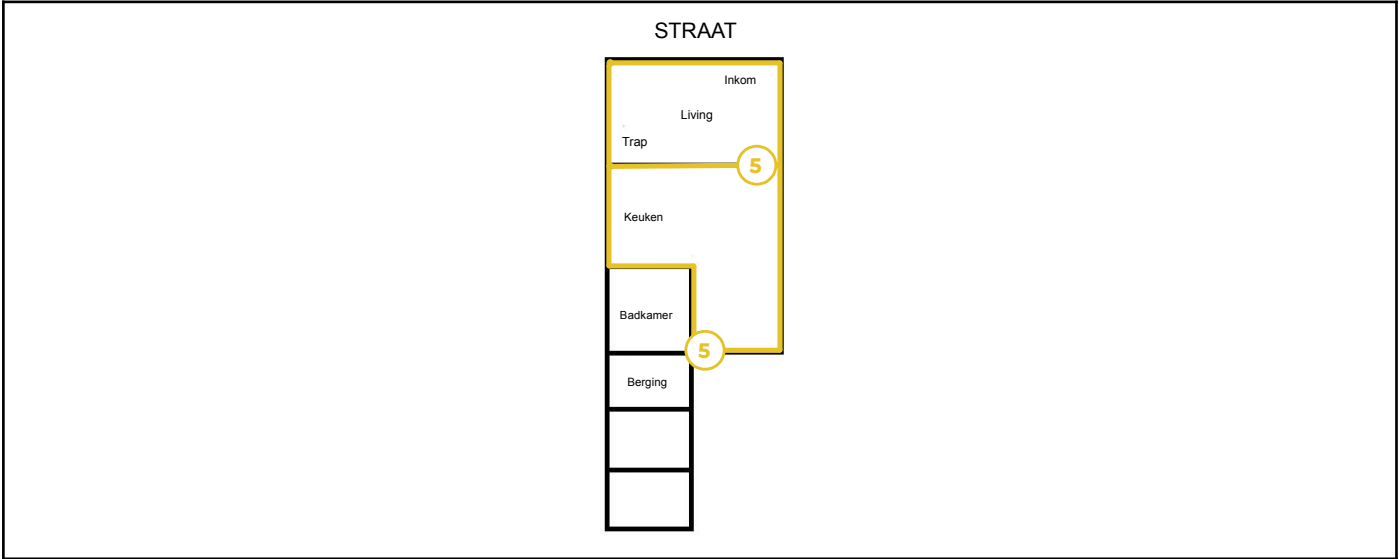
# Plan 1.6: Woning plan - Gelijkvloers

| Beschrijving | Type | Actie |
|---|---|---|
| 5. Pleisterwerk muren | Asbestmateriaal | Zorgvuldig beheren |

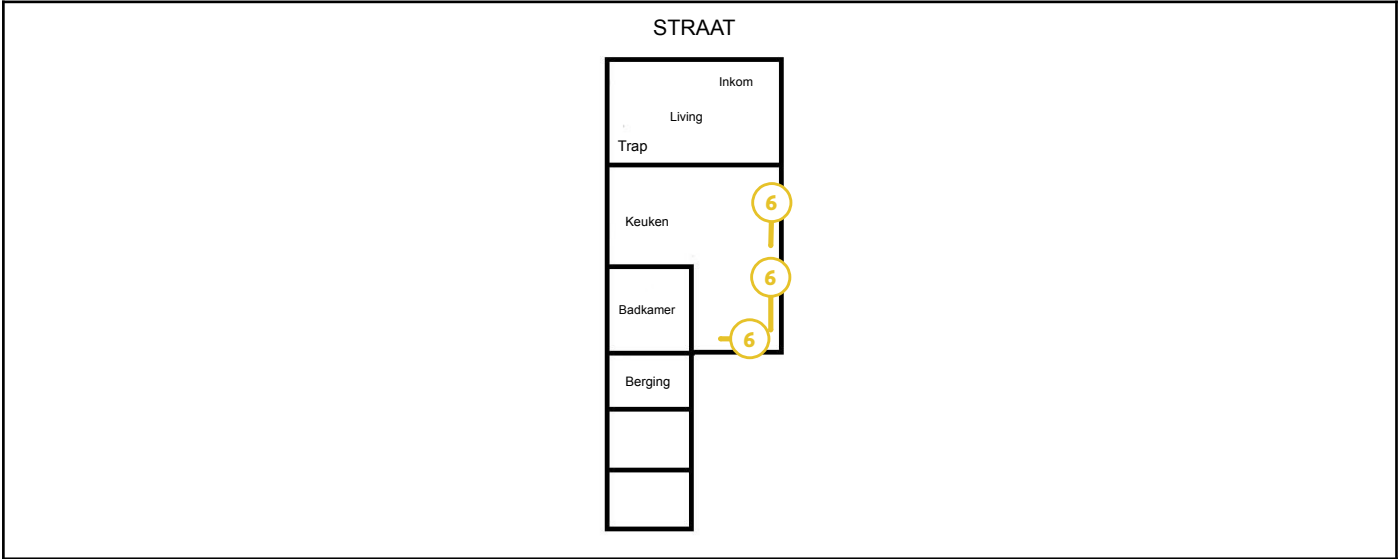
# Plan 1.7: Woning plan - Gelijkvloers

| Beschrijving | Type | Actie |
|---|---|---|
| 6. Vensterbank type Massal | Asbestmateriaal | Zorgvuldig beheren |

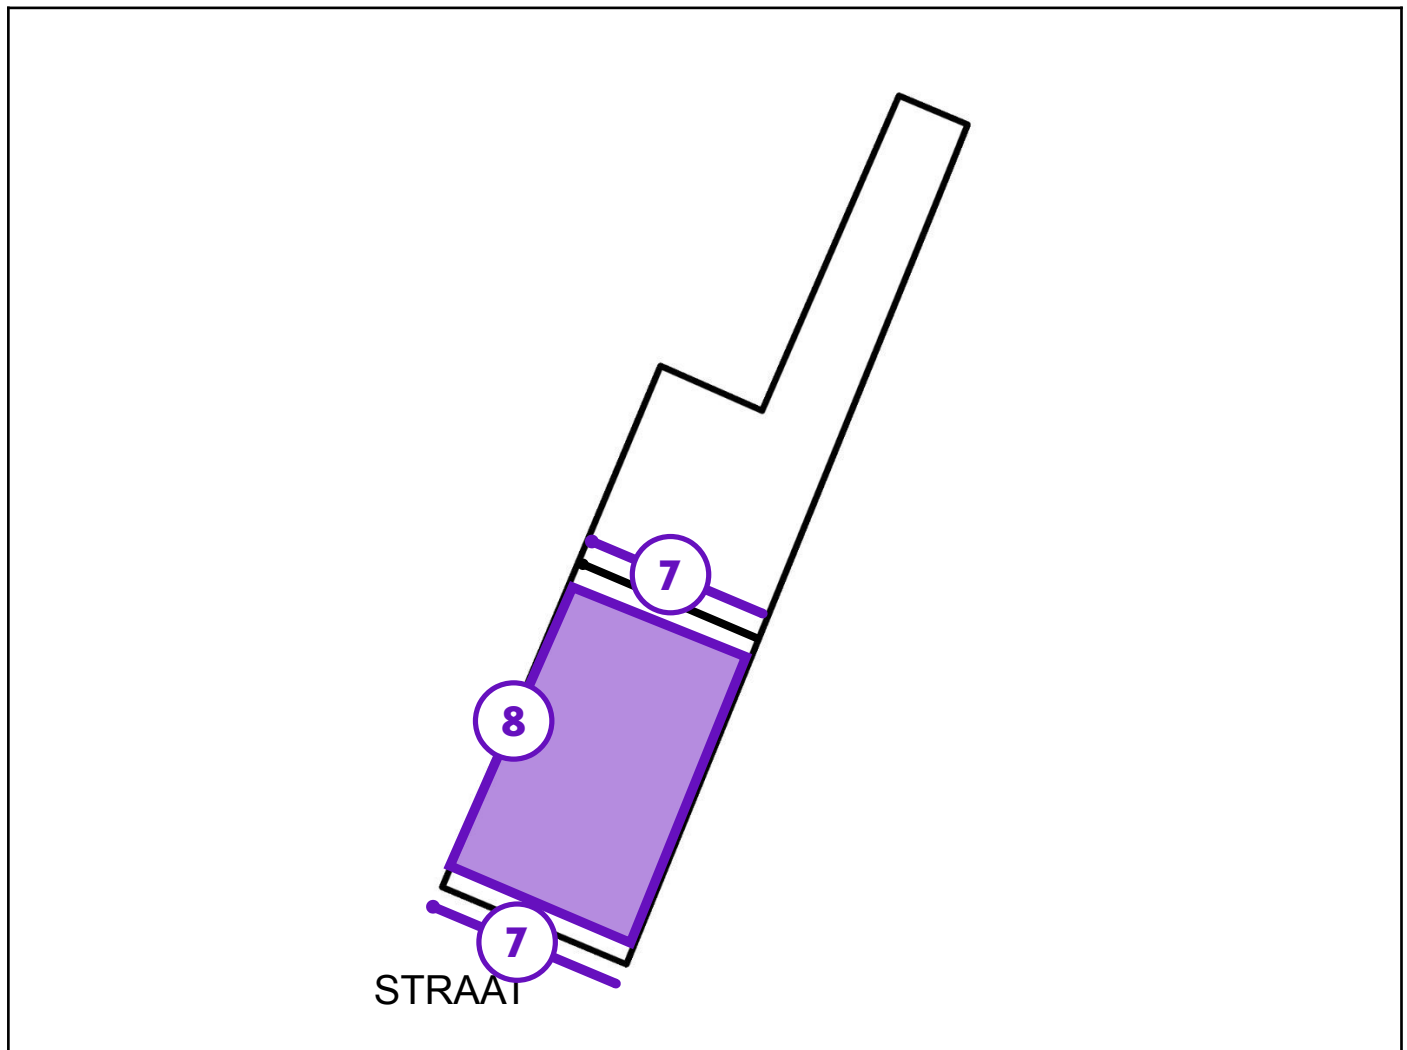
## Plan 1.9: Woning plan - Dak

| Beschrijving | Type | Actie |
|---|---|---|
| 7. Dakgoot - VD2 | Beperking | - |
| 8. Onderdak woning - VD2 | Beperking | - |

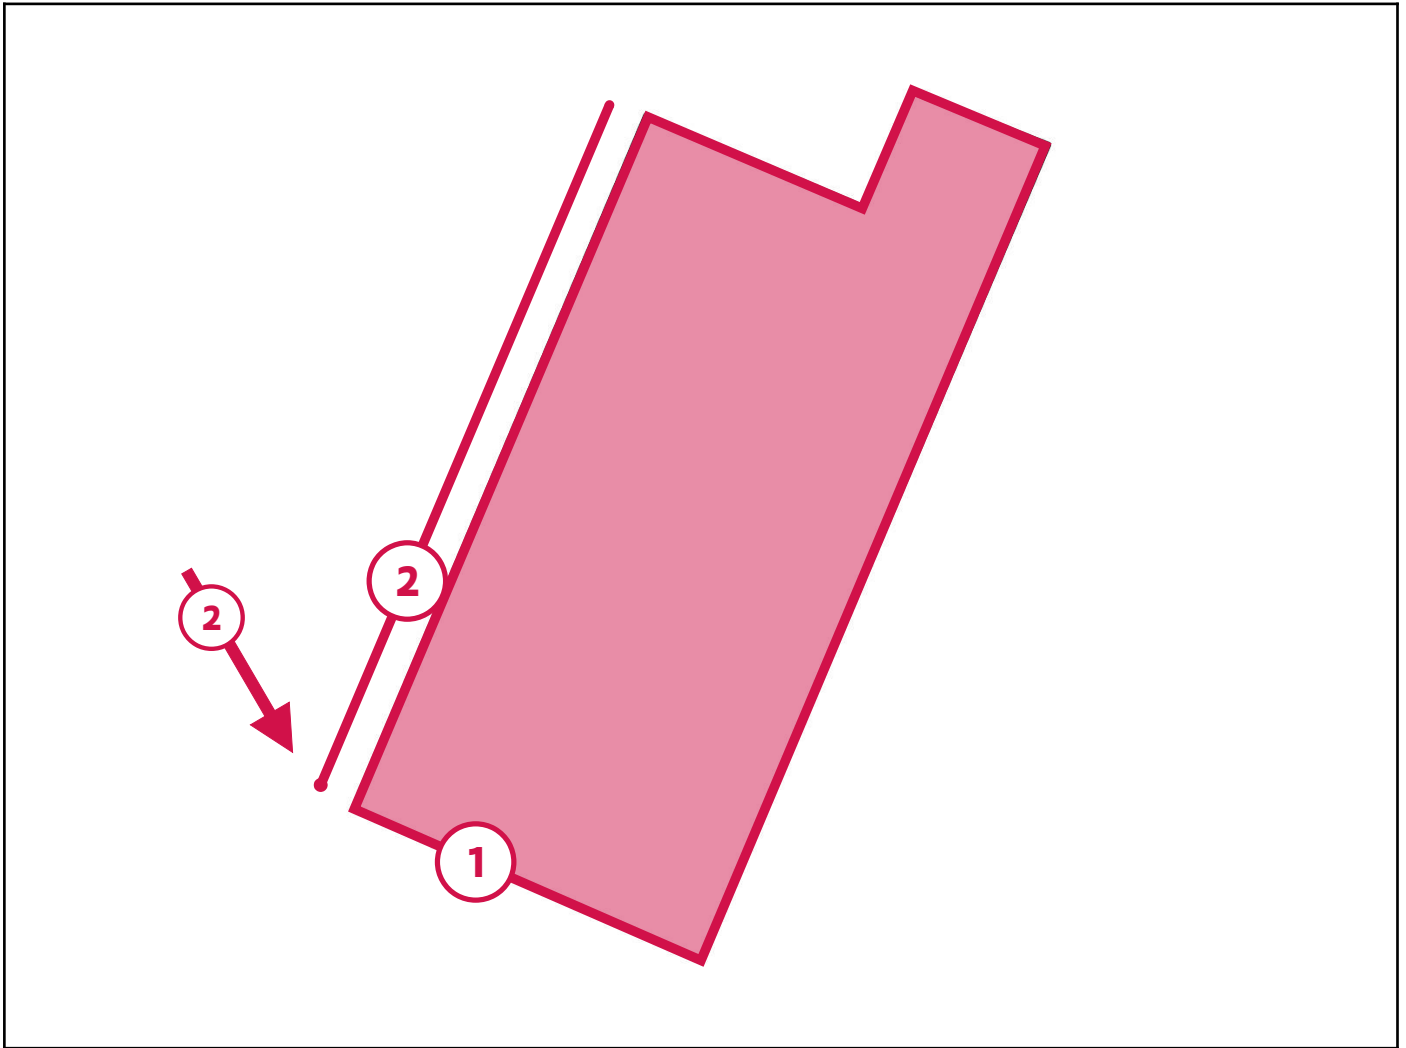
## Plan 3.1: Tuinhuis plan

| Beschrijving | Type | Actie |
|---|---|---|
| 1. Golfplaten in vezelcement | Asbestmateriaal | Dringend verwijderen |
| 2. Sediment van golfplaten in dakgoot + ton - Tuinhuis | Asbestmateriaal | Dringend verwijderen |

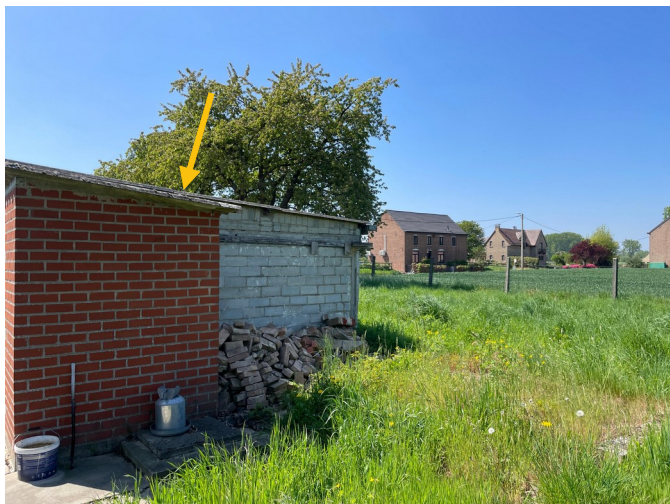
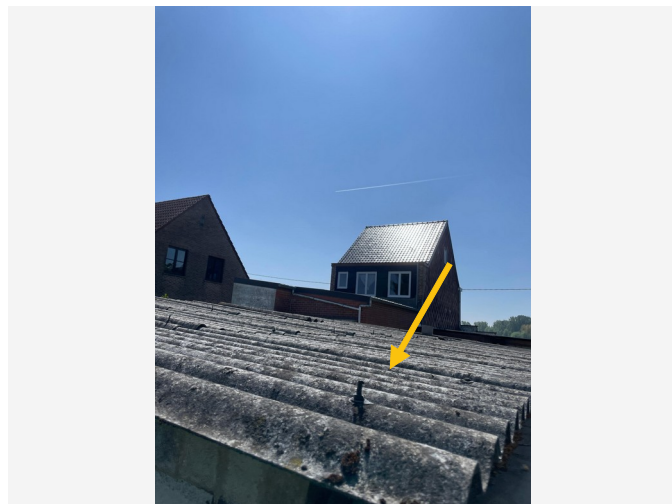
| Fiche 1: Golfplaten in vezelcement..... | 20 |

**Dringend verwijderen**

| Eindbeoordeling materiaalisico | Hoog materiaalisico en/of hoge kans op vezelvrijgave |

| Gebondenheid | Categorie 1: hechtgebonden in oorsprong |
| Asbestsoort (vezeltype) | Crocidoliet aanwezig |
| Asbestconcentratie | Laag (< 50%) |
| Afschermingsgraad van het gehele materiaal | Geheel of deels (ook) vrij aan de binnenlucht |
| Toestand van het materiaal | Matig beschadigd, matig verweerd |

| Beschrijving | Golfplaten in vezelcement |

- Verwijder dit asbestmateriaal zo snel mogelijk. Volg de toestand goed op.
- Hemelwater dat afspoelt van asbestcement daken of gevels kan asbestdeeltjes bevatten. Gebruik het enkel voor gesloten circuits (bv. spoelen toiletten). Reinig na het vervangen van het dak of de gevel de dakgoten en regenwaterput of -ton om asbesthoudend sediment of slib te verwijderen

- Eenvoudige handelingen: mag via doe-het-zelf of door werknemer(s) met opleidingsattest eenvoudige handelingen  
Raadpleeg de actuele wetgeving op de website van OVAM. Onder strikte voorwaarden is het eventueel toegestaan om deze toepassing zelf te verwijderen.
- Eenvoudige handelingen: enkel door erkend asbestverwijderaar  
Gezien de staat van de golfplaten, die redelijk verweerd zijn, en hoewel deze eventueel door eenvoudige handelingen verwijderd kunnen worden, adviseer ik als deskundige om de verwijdering te laten uitvoeren door een erkende asbestverwijderaar. Dit garandeert de veiligheid van zowel de bewoners als de bureu.

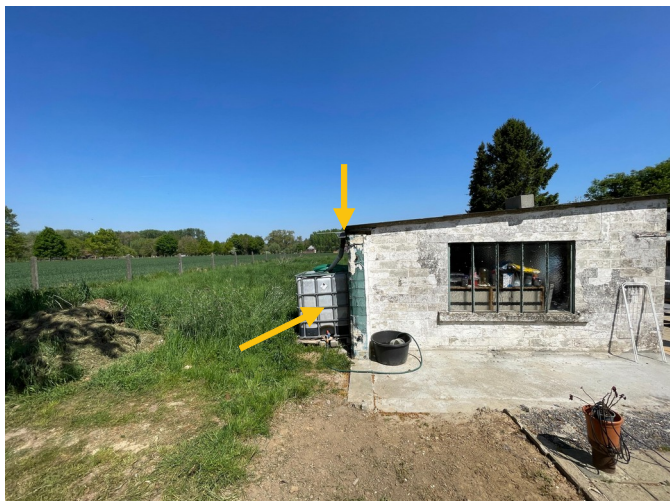
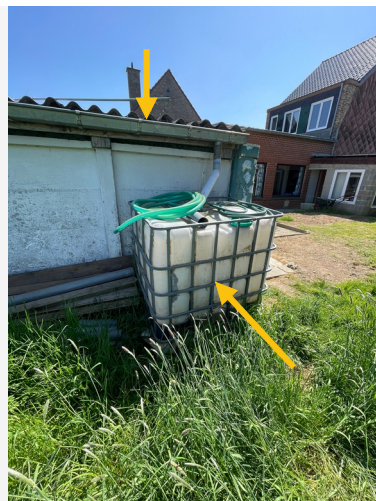
## Fiche 2: Sediment van golfplaten in dakgoot + ton – Tuinhuis

**Dringend verwijderen**

| Type afvalstof | Betreft resten (contaminatie) van verwerking of beschadiging |
| Bron van de resten | In dakgoot en regenton situeren zich mos, vegetatie en slib, afkomstig van golfplaten in vezelcement. |

- Verwijder het asbestafval.

- Eenvoudige handelingen: mag via doe-het-zelf of door werknemer(s) met opleidingsattest eenvoudige handelingen  
Het is aangewezen om het materiaal te laten verwijderen door werknemers met opleidingsattest eenvoudige handelingen. Maak dakgoot nat en verwijder het asbesthoudende slib: deponeer in zak en verwijder als asbestafval. Gebruik van persoonlijke beschermingsmiddelen + fixatie + dubbel verpakken zijn belangrijk. Ik verwijs naar de toelichting achteraan in het asbestattest, waar de methodieken asbestverwijdering worden beschreven.

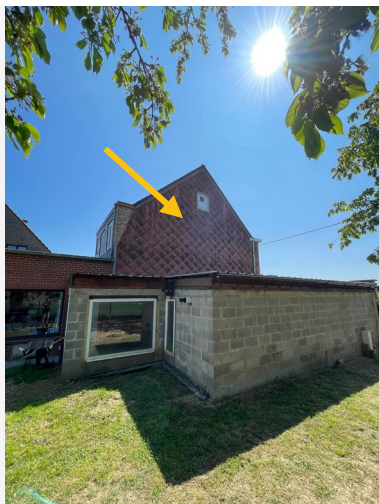
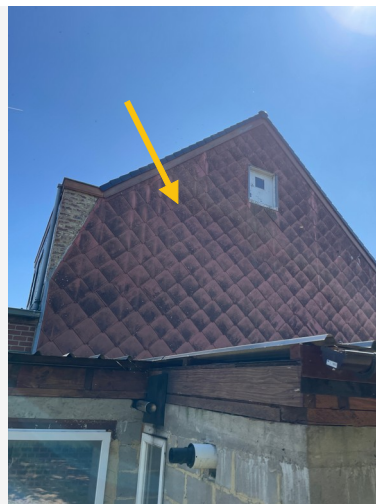
| Fiche 3: Leien tegen zijgevel..... | 25 |

Verwijderen

| Eindbeoordeling materiaalrisico | Verhoogd materiaalrisico en/of verhoogde kans op vezelvrijgave |

| Asbestsoort (vezeltype) | Crocidoliet aanwezig |
| Toestand van het materiaal | Matig beschadigd, matig verweerd |

| Beschrijving | Leien tegen zijgevel |

- Zorg voor een veilig beheer. Vermijd het beschadigen van het asbestmateriaal. Controleer de toestand jaarlijks op wijzigingen.
- Verwijder dit asbestmateriaal zo snel mogelijk. Volg de toestand goed op.
- Hemelwater dat afspoelt van asbestcement daken of gevels kan asbestdeeltjes bevatten. Gebruik het enkel voor gesloten circuits (bv. spoelen toiletten). Reinig na het vervangen van het dak of de gevel de dakgoten en regenwaterput of -ton om asbesthoudend sediment of slib te verwijderen

- Eenvoudige handelingen: mag via doe-het-zelf of door werknemer(s) met opleidingsattest eenvoudige handelingen  
Raadpleeg de actuele wetgeving op de website van OVAM. Onder strikte voorwaarden is het eventueel toegestaan om deze toepassing zelf te verwijderen.
- Eenvoudige handelingen: enkel door erkend asbestverwijderaar  
Gezien de staat van de leien, die redelijk verweerd zijn, en hoewel deze eventueel door eenvoudige handelingen verwijderd kunnen worden, adviseer ik als deskundige om de verwijdering te laten uitvoeren

door een erkende asbestverwijderaar. Dit garandeert de veiligheid van zowel de bewoners als de burens.

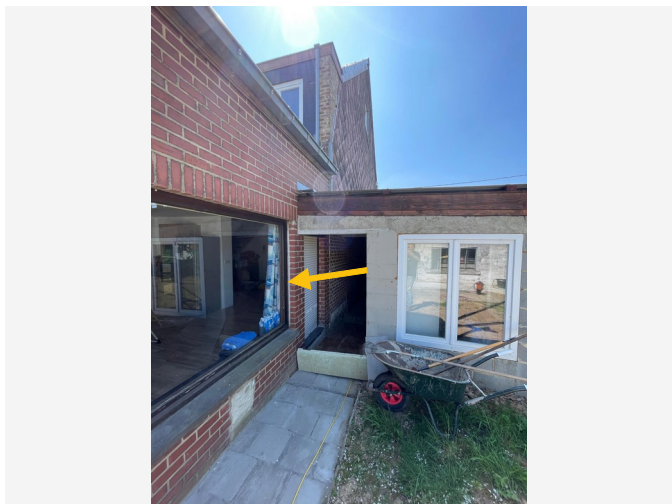
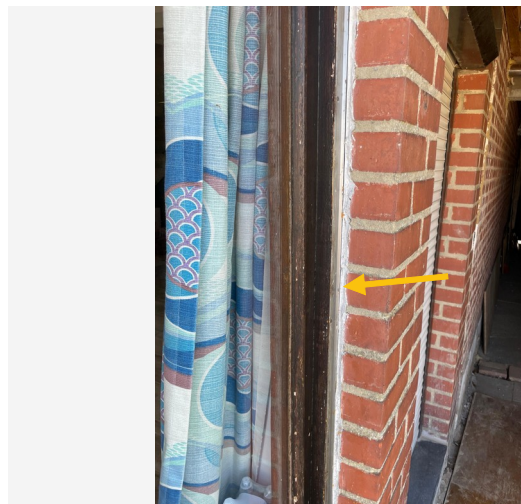
| Fiche 4: Mastiek tussen gevel en schrijnwerk..... | 28 |

Zorgvuldig beheren

| Eindbeoordeling materiaalisico | Laag materiaalisico en/of verlaagde kans op vezelvrijgave |

| Asbestsoort (vezeltype) | Amfibool aanwezig, uitgezonderd crocidoliet |
| Toestand van het materiaal | Licht beschadigd, licht verweerd. Intact calciumsilicaatmateriaal of categorie III 'gebondenheid' |

| Beschrijving | Mastiek tussen gevel en schrijnwerk |

- Zorg voor een veilig beheer. Vermijd het beschadigen van het asbestmateriaal. Controleer de toestand jaarlijks op wijzigingen.
- Verwijder dit asbestmateriaal zo snel mogelijk. Volg de toestand goed op.

- Eenvoudige handelingen: mag via doe-het-zelf of door werknemer(s) met opleidingsattest eenvoudige handelingen  
Raadpleeg de actuele wetgeving op de website van OVAM. Onder strikte voorwaarden is het eventueel toegestaan om deze toepassing zelf te verwijderen.
- Eenvoudige handelingen: enkel door erkend asbestverwijderaar  
Hoewel de mastiek eventueel via eenvoudige handelingen verwijderd kan worden, adviseer ik als deskundige om de verwijdering te laten uitvoeren door een erkende asbestverwijderaar. Dit garandeert de veiligheid van zowel de bewoners als de bureu.

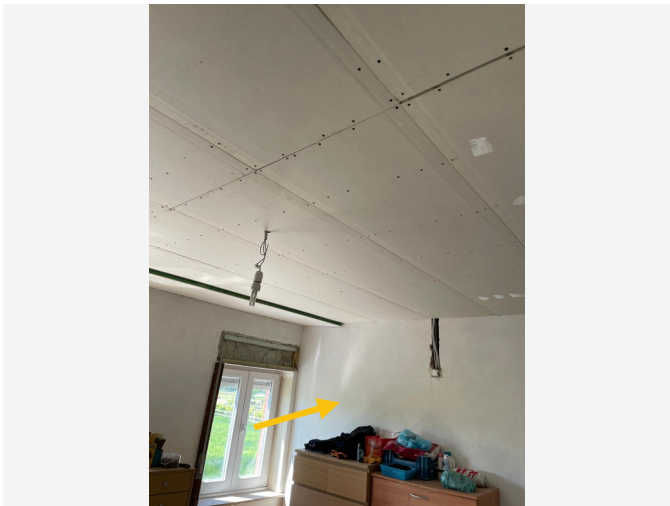
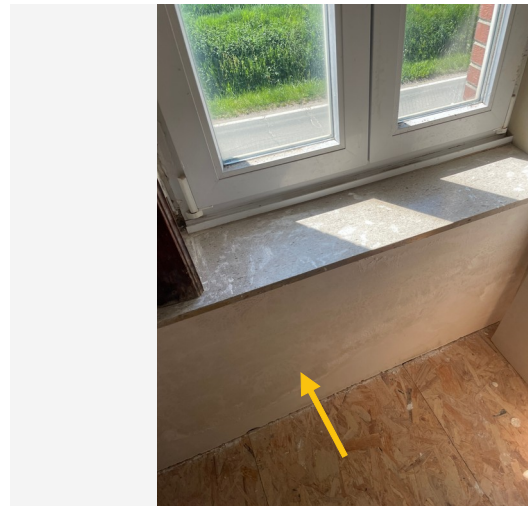
| Fiche 5: Pleisterwerk muren..... | 31 |

Zorgvuldig beheren

| Eindbeoordeling materiaalrisico | Laag materiaalrisico en/of verlaagde kans op vezelvrijgave |

| Gebondenheid | Categorie 2: niet-hechtgebonden met matrix |
| Asbestsoort (vezeltype) | Amfibool aanwezig, uitgezonderd crocidoliet |
| Toestand van het materiaal | Onbeschadigd, niet verweerd |

| Beschrijving | Pleisterwerk muren |

- Zorg voor een veilig beheer. Vermijd het beschadigen van het asbestmateriaal. Controleer de toestand jaarlijks op wijzigingen.
- Voer bijkomende staalname(s) uit.

- Hermetische zone (erkend asbestverwijderaar)  
Pleisterwerk kan enkel verwijderd worden door een erkende verwijderaar via de techniek van Hermetische zone.

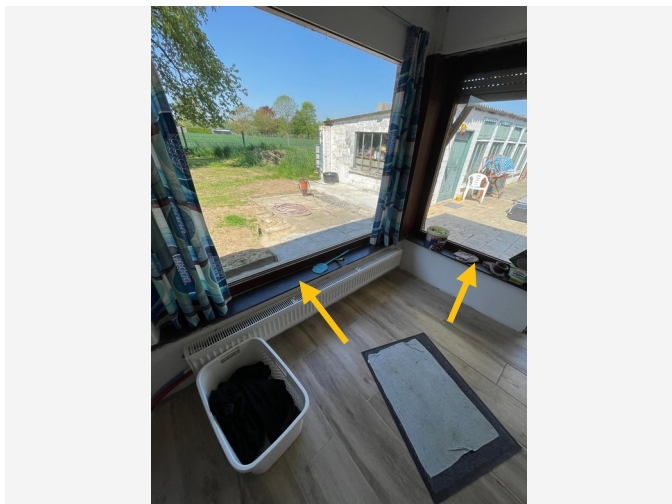
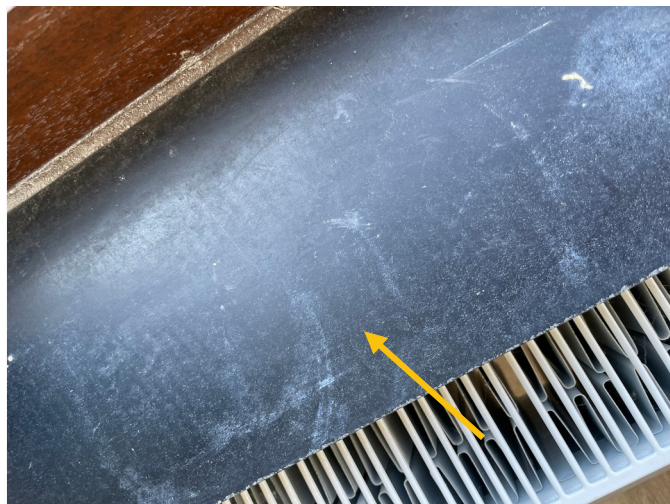
| Fiche 6: Vensterbank type Massal..... | 34 |

Zorgvuldig beheren

| Eindbeoordeling materiaalrisico | Laag materiaalrisico en/of verlaagde kans op vezelvrijgave |

| Asbestsoort (vezeltype) | Alleen chrysotiel |
| Toestand van het materiaal | Licht beschadigd, licht verweerd. Intact calciumsilicaatmateriaal of categorie III 'gebondenheid' |

| Beschrijving | Vensterbank type Massal |

- Zorg voor een veilig beheer. Vermijd het beschadigen van het asbestmateriaal. Controleer de toestand jaarlijks op wijzigingen.
- Verwijder dit asbestmateriaal zo snel mogelijk. Volg de toestand goed op.

- Eenvoudige handelingen: enkel door erkend asbestverwijderaar  
Hoewel dit materiaal eventueel door eenvoudige handelingen verwijderd kan worden, adviseer ik als deskundige om de verwijdering te laten uitvoeren door een erkende asbestverwijderaar. Dit garandeert de veiligheid van de bewoners.
