# Asbestinventarisatetest

Kattebroekstraat 208, 1700 Dilbeek

Attestnummer : 20250522-000342.000

Uitgegeven op : 22.05.2025

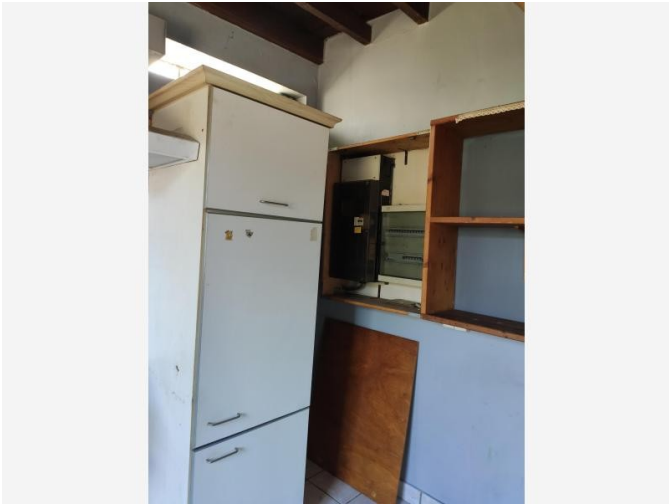
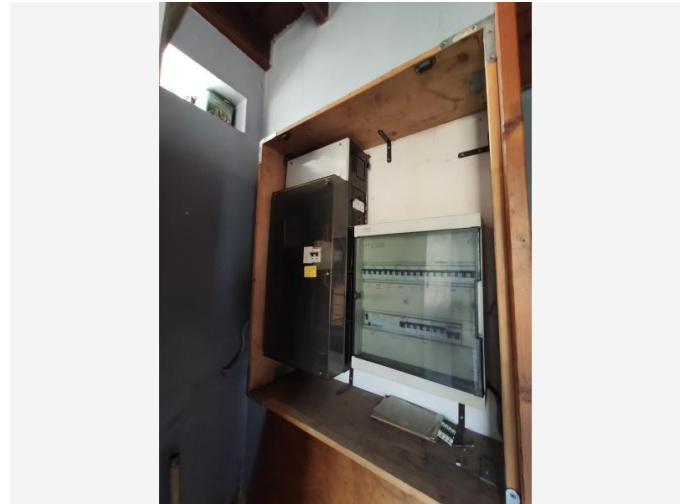
Overzichtsfoto

Detailfoto

Het asbestmateriaal valt onder de mijlpaal van 2040.

| Eindbeoordeling materiaalisico | Zeer laag materiaalisico en/of zeer lage kans op vezelvrijgave |

| Asbestsoort (vezeltype) | Crocidoliet aanwezig |
| Toestand van het materiaal | Onbeschadigd, niet verweerd |

| Opmerking | Het betreft de elektriciteitsmeter op het gelijkvloers. De hoeveelheid is geschat. |

- Zorg voor een veilig beheer. Vermijd het beschadigen van het asbestmateriaal. Controleer de toestand jaarlijks op wijzigingen.

- Eenvoudige handelingen: mag via doe-het-zelf of door werknemer(s) met opleidingsattest eenvoudige handelingen  
De toepassing mag zelf verwijderd worden onder de voorwaarden terug te vinden op:  
<https://ovam.vlaanderen.be/wie-mag-wat-verwijderen>

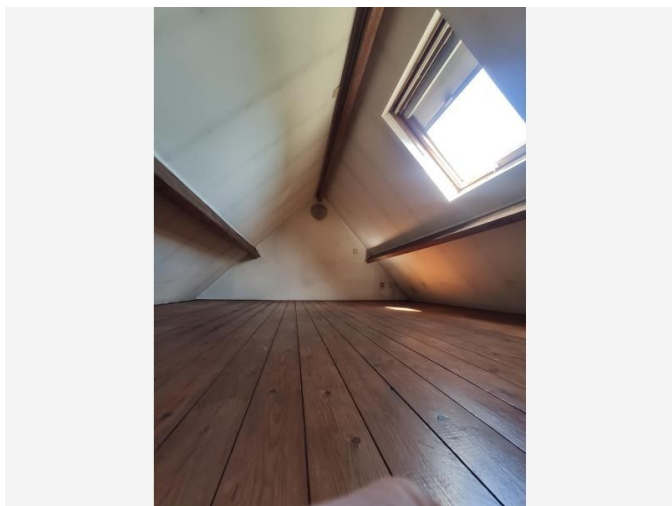
De zichtbare plafonds zijn niet bepleisterd.

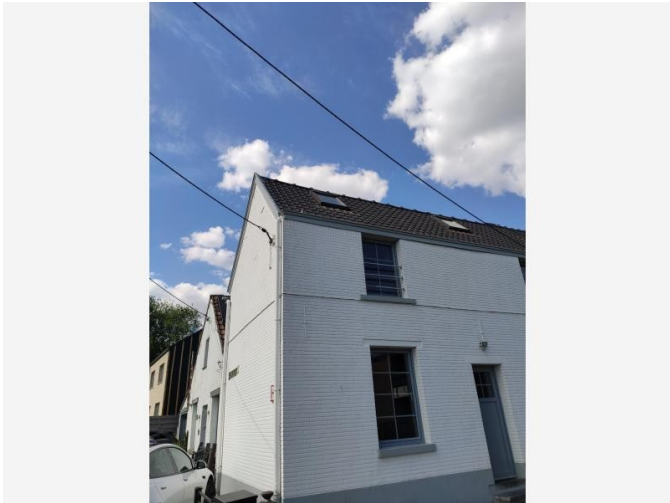
Er werden geen asbestverdachte materialen aangetroffen op het dak en aan de buitengevels.

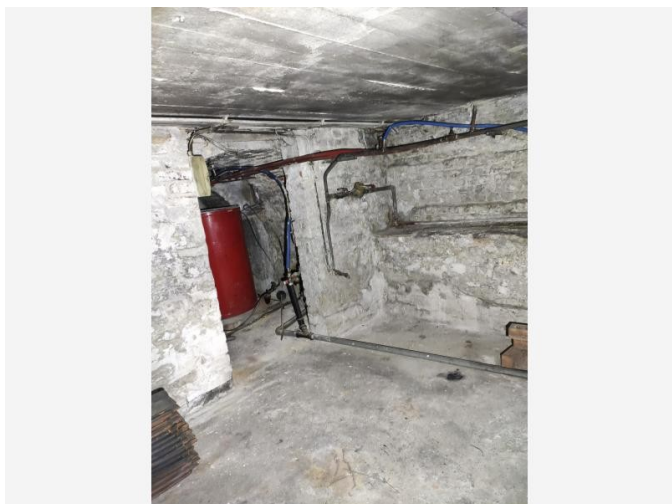
Er werden geen asbestverdachte materialen aangetroffen op het kelderverdiep.

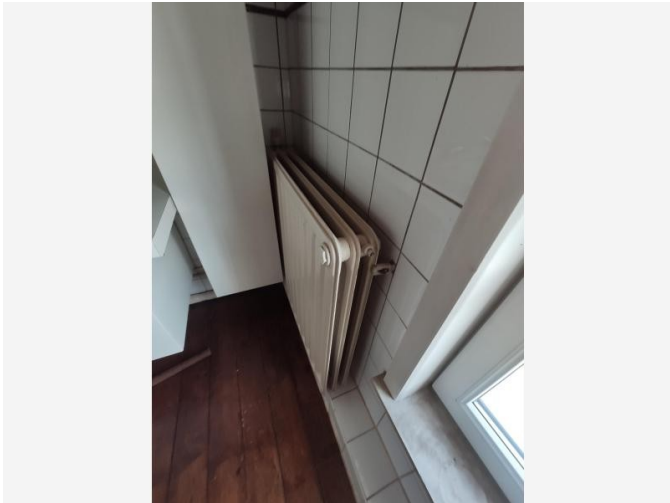
Kans op aanwezigheid van asbestverdacht afdichtingsmateriaal in oude verwarmingen van het type zie foto. Staalname niet mogelijk binnen het kader van een niet-destructieve inventaris.

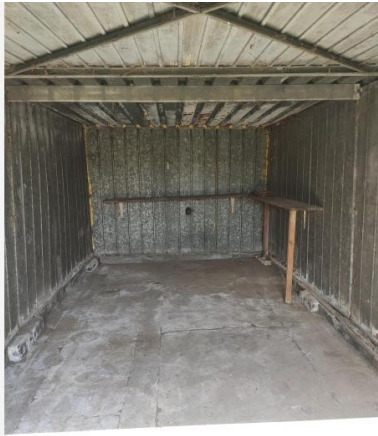
Er werden geen asbestverdachte materialen aangetroffen binnenin de garage.

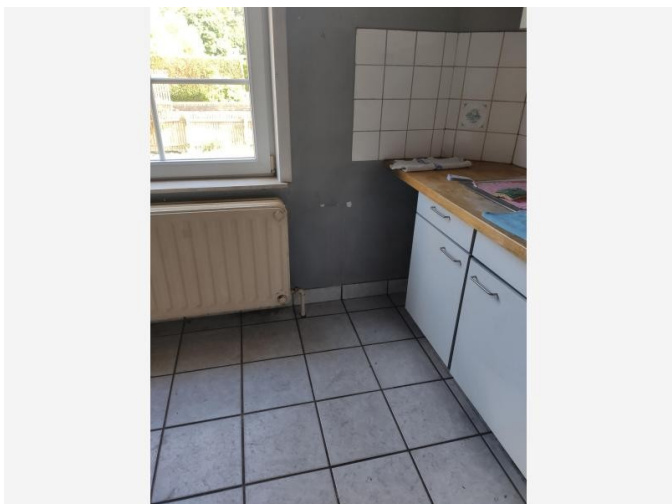
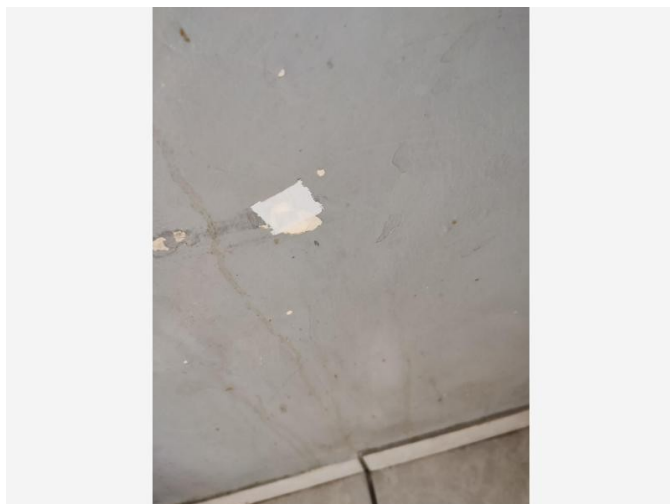
## Fiche 8: Pleisterwerk muren

Geen asbest

| # | Type | Referentie | Resultaat |
|---|---|---|---|
| 8.1 | Mengmonster | 5521 | Geen asbest |

| Opmerking | Door afwezigheid van pleisterwerk aan de binnenwanden van de stookruimte en de beperkte hoeveelheid pleisterwerk in de woning, werden alleen puntmonsters van een natte ruimte (gelijkvloers) en een trappenhal (zoldertrap straatkant) opgenomen in het mengmonster. De hoeveelheid is geschat. |

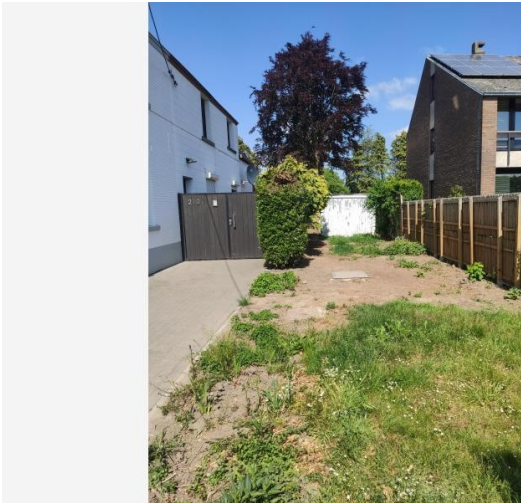
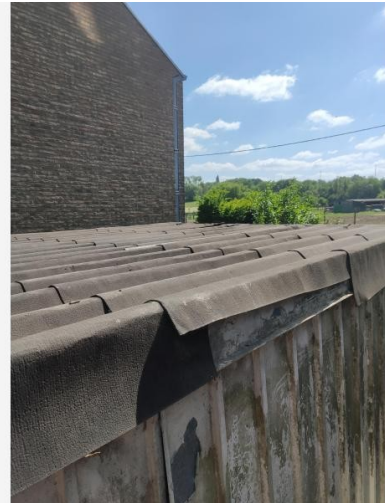
## Fiche 9: Golfplaten dak garage

Geen asbest

| # | Type | Referentie | Resultaat |
|---|---|---|---|
| 9.1 | Puntmonster | 5897 | Geen asbest |

| Opmerking | Het betreft de bitumineuze golfplaten op het dak van de garage. De hoeveelheid is geschat. |

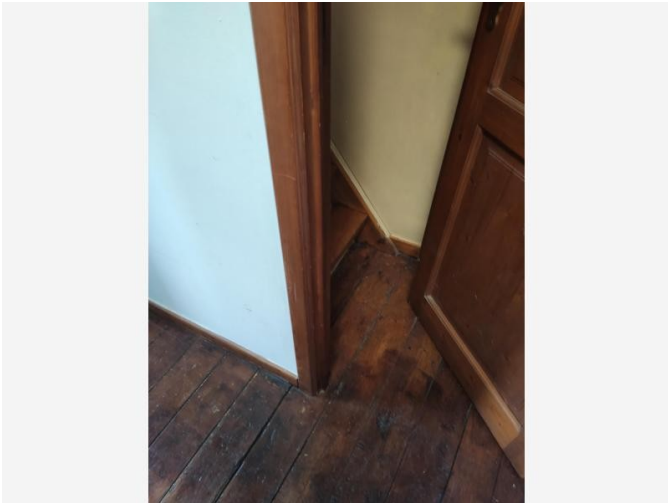
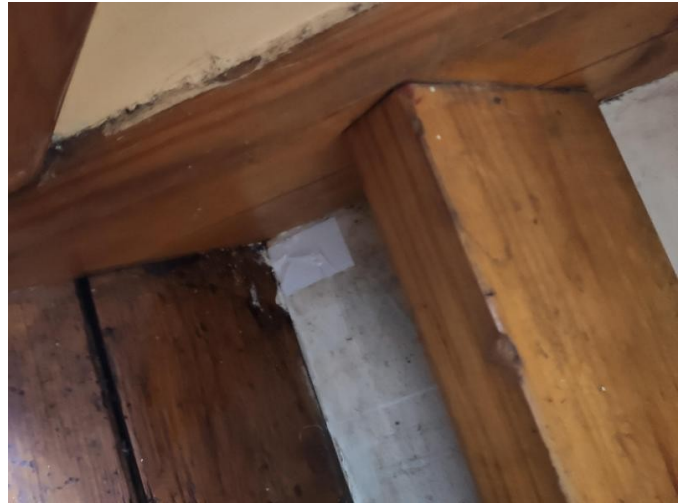
## Fiche 10: platen onder trap

Geen asbest

| # | Type | Referentie | Resultaat |
|---|---|---|---|
| 10.1 | Puntmonster | 5522 | Geen asbest |

| Opmerking | Het betreft de platen onderaan de zoldertrappen. De hoeveelheid is geschat. |
