# Asbestinventarisat attest

Willamekaai 13/B, 1500 Halle

Attestnummer : 20250530-000275.000

**Niet-asbestveilig**

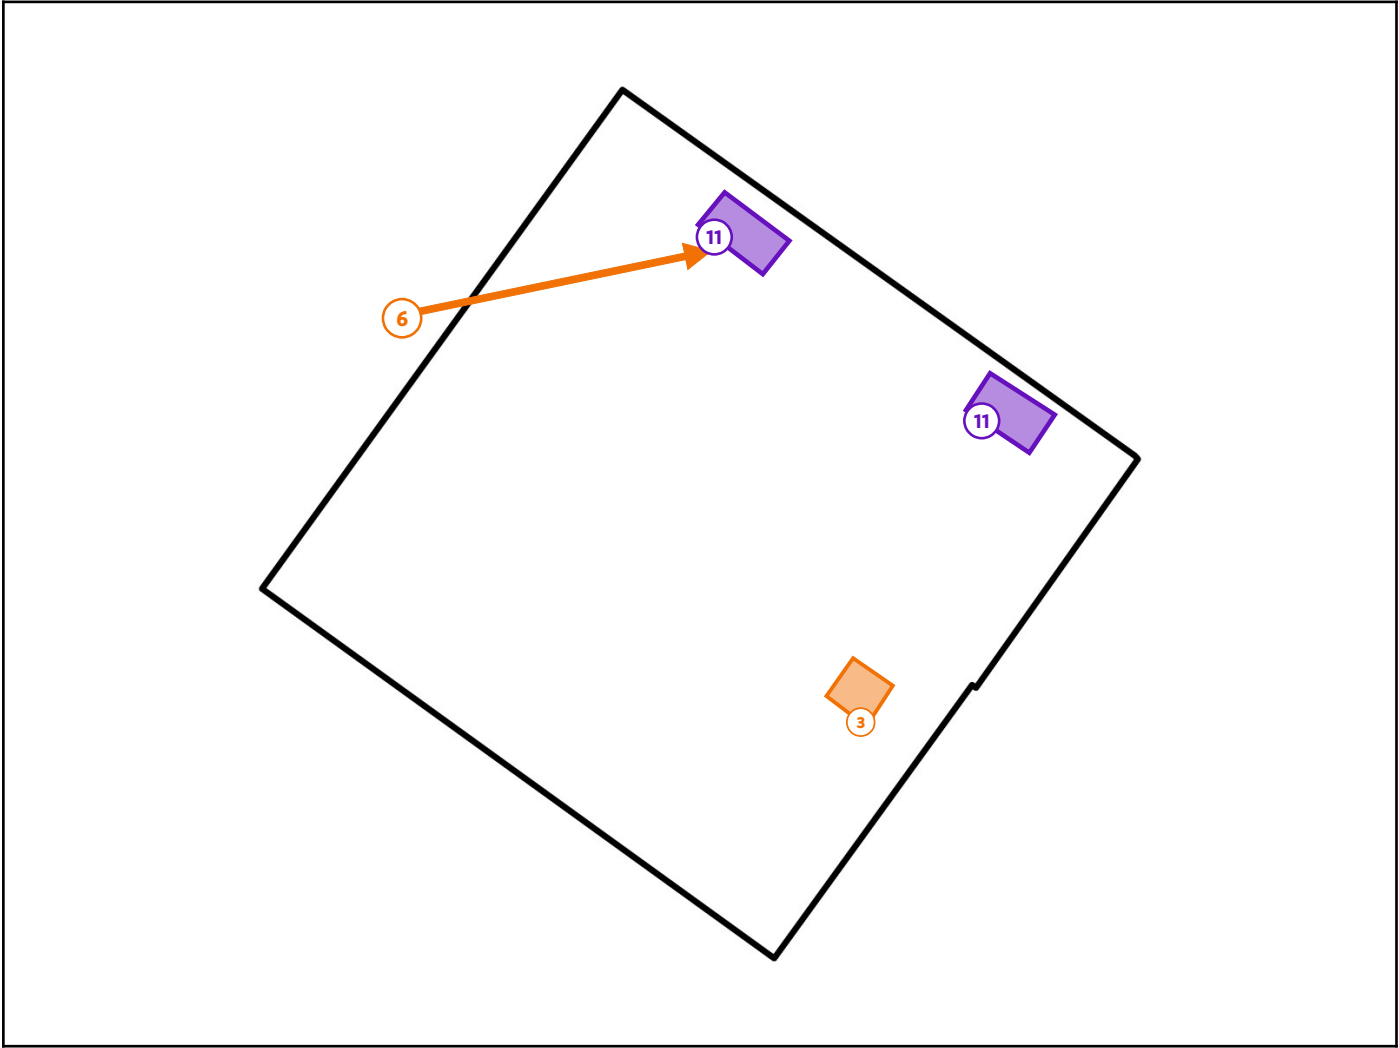
# Plan 1.7: Hoofdgebouw plan

| Beschrijving | Type | Actie |
|---|---|---|
| 3. dakkapel leien | Asbestmateriaal | Verwijderen |
| 6. schouw buis | Asbestmateriaal | Verwijderen |
| 11. binnenkant schouwen | Beperking | - |

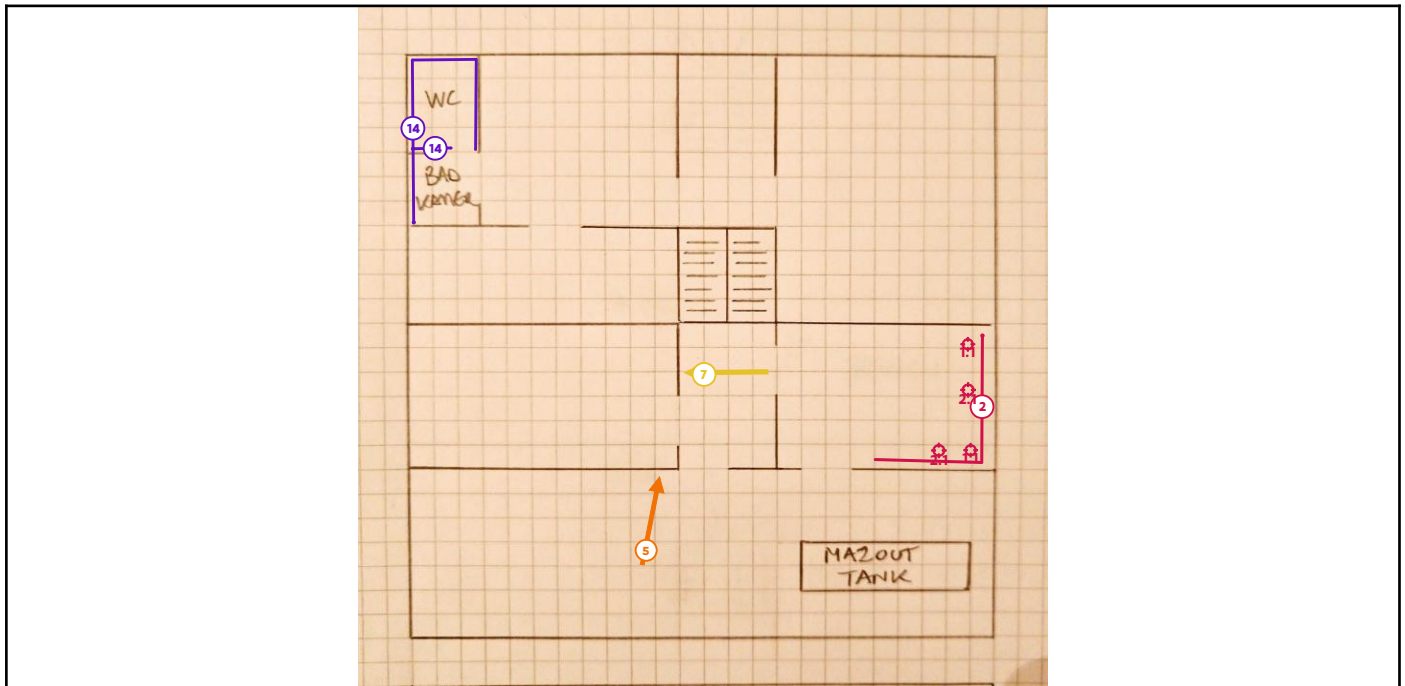
## Plan 1.8: plan -1 en kelder

| Beschrijving | Type | Actie |
|---|---|---|
| 1. thermische isolatie bochten | Asbestmateriaal | Dringend verwijderen |
| 2. thermische isolatie rechte stukken | Asbestmateriaal | Dringend verwijderen |
| 5. schouwplaatje | Asbestmateriaal | Verwijderen |
| 7. bakeliet zekeringkast + stopcontacten en schakelaars + radiatorknop | Asbestmateriaal | Zorgvuldig beheren |

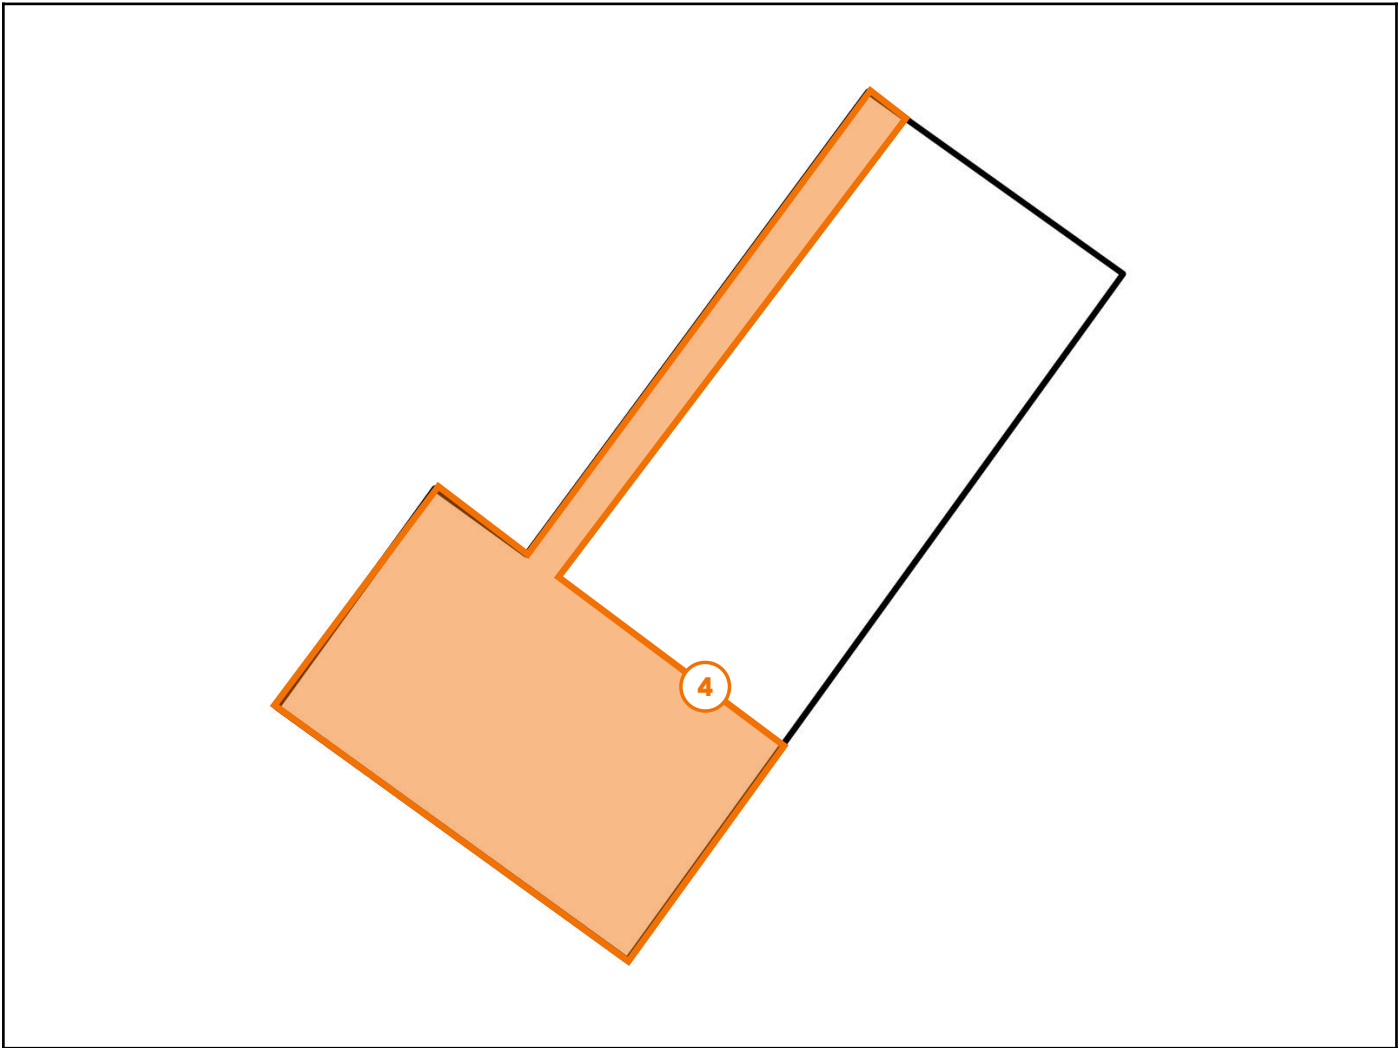
## Plan 2.2: Afdak plan

| Beschrijving | Type | Actie |
|---|---|---|
| 4. platen | Asbestmateriaal | <a href="#">Verwijderen</a> |

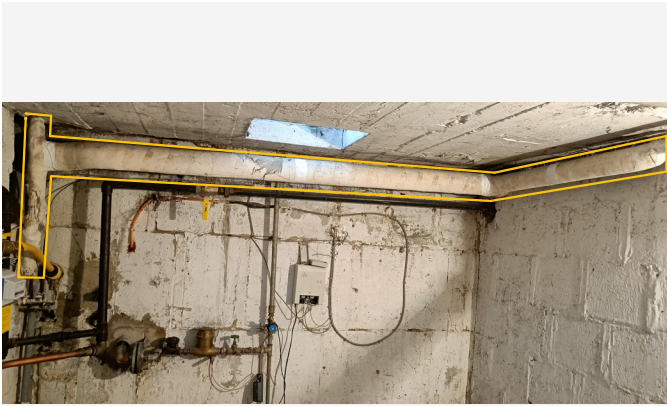
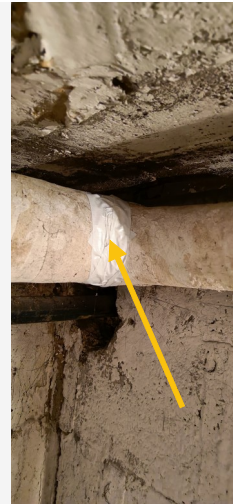
| Eindbeoordeling materiaalrisico | Hoog materiaalrisico en/of hoge kans op vezelvrijgave |

| Gebondenheid | Categorie 2: niet-hechtgebonden met matrix |
| Asbestsoort (vezeltype) | Amfibool aanwezig, uitgezonderd crocidoliet |
| Asbestconcentratie | Hoog ( $\geq 50\%$ ) |
| Afschermingsgraad van het gehele materiaal | Geheel of deels (ook) vrij aan de binnenlucht |
| Toestand van het materiaal | Matig beschadigd, matig verweerd |

| # | Type | Referentie | Resultaat |
|---|---|---|---|
| 1.1 | Mengmonster | 5941 | Amosiet, Chrysotiel |

| Beschrijving | thermische isolatie bochten |
| Asbestmateriaal | In-situ afwerkingslagen - Thermische isolatie |

**Dringend verwijderen**

- Scherm in afwachting van verwijdering het asbestmateriaal af van luchtstromingen en verstoring: bijvoorbeeld door het te verpakken, te fixeren, af te dekken, signalisatie - afbakening aan te brengen, ...
- Verwijder dit asbestmateriaal zo snel mogelijk. Volg de toestand goed op.

- Hermetische zone (erkend asbestverwijderaar)  
Verwijderingsvoorschriften volgens Codex over het welzijn op het werk Art. VI.3-61.

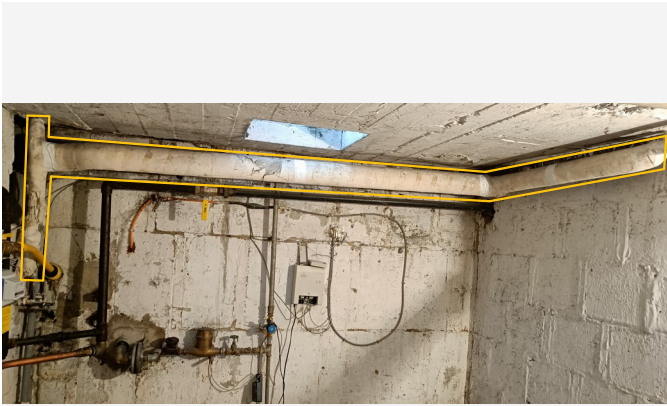
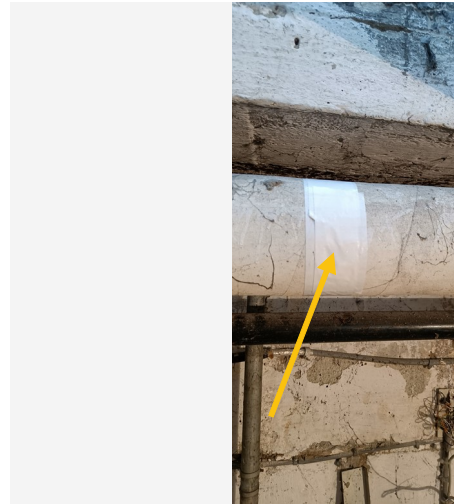
| Eindbeoordeling materiaalrisico | Hoog materiaalrisico en/of hoge kans op vezelvrijgave |

| Gebondenheid | Categorie 2: niet-hechtgebonden met matrix |
| Asbestsoort (vezeltype) | Amfibool aanwezig, uitgezonderd crocidoliet |
| Asbestconcentratie | Hoog ( $\geq 50\%$ ) |
| Afschermingsgraad van het gehele materiaal | Geheel of deels (ook) vrij aan de binnenlucht |
| Toestand van het materiaal | Matig beschadigd, matig verweerd |

| # | Type | Referentie | Resultaat |
|---|---|---|---|
| 2.1 | Mengmonster | 5940 | Amosiet, Chrysotiel |

| Beschrijving | thermische isolatie rechte stukken |
| Asbestmateriaal | In-situ afwerkingslagen - Thermische isolatie |

**Dringend verwijderen**

- Scherm in afwachting van verwijdering het asbestmateriaal af van luchtstromingen en verstoring: bijvoorbeeld door het te verpakken, te fixeren, af te dekken, signalisatie - afbakening aan te brengen, ...
- Verwijder dit asbestmateriaal zo snel mogelijk. Volg de toestand goed op.

- Hermetische zone (erkend asbestverwijderaar)  
Verwijderingsvoorschriften volgens Codex over het welzijn op het werk Art. VI.3-61.

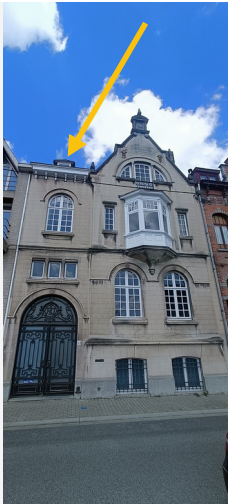
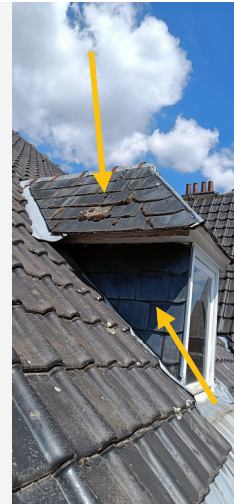
| Eindbeoordeling materiaalrisico | Verhoogd materiaalrisico en/of verhoogde kans op vezelvrijgave |

| Gebondenheid | Categorie 1: hechtgebonden in oorsprong |
| Asbestsoort (vezeltype) | Crocidoliet aanwezig |
| Asbestconcentratie | Laag (< 50%) |
| Afschermingsgraad van het gehele materiaal | Geheel of deels vrij aan de buitenlucht |
| Toestand van het materiaal | Matig beschadigd, matig verweerd |

| Beschrijving | dakkapel leien |
| Asbestmateriaal | Dak- en gevelbekleding - Lei, shingle |

Verwijderen

- Zorg voor een veilig beheer. Vermijd het beschadigen van het asbestmateriaal. Controleer de toestand jaarlijks op wijzigingen.
- Hemelwater dat afspoelt van asbestcement daken of gevels kan asbestdeeltjes bevatten. Gebruik het enkel voor gesloten circuits (bv. spoelen toiletten). Reinig na het vervangen van het dak of de gevel de dakgoten en regenwaterput of -ton om asbesthoudend sediment of slib te verwijderen
- Voer bijkomende staalname(s) uit.

- Eenvoudige handelingen: mag via doe-het-zelf of door werknemer(s) met opleidingsattest eenvoudige handelingen  
De toepassing mag zelf verwijderd worden onder de voorwaarden terug te vinden op:  
<https://ovam.vlaanderen.be/wie-mag-wat-verwijderen>

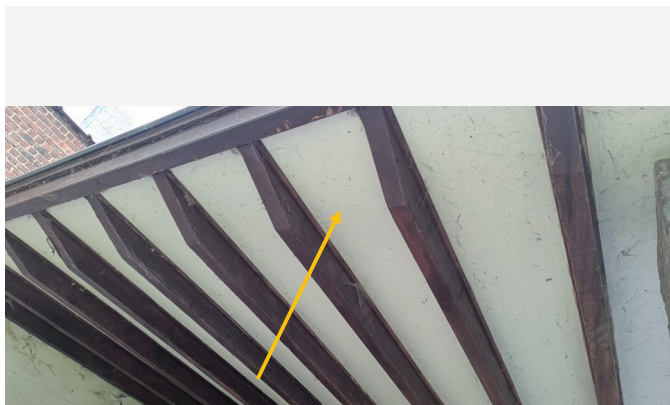
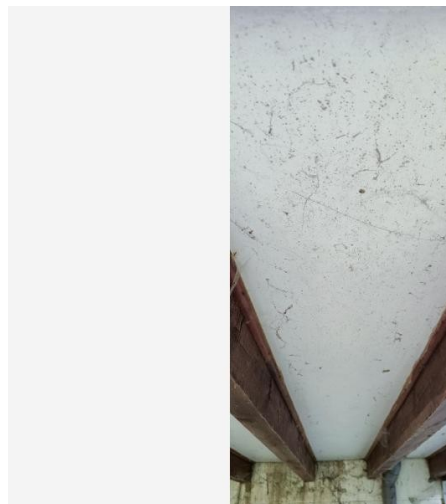
| Opmerking | Geschatte hoeveelheid. De platen bevinden zich aan de onderkant van het plat dak. |

Verwijderen

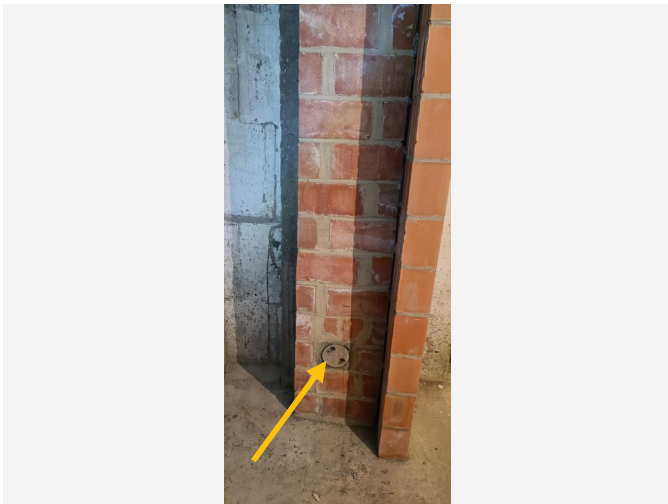
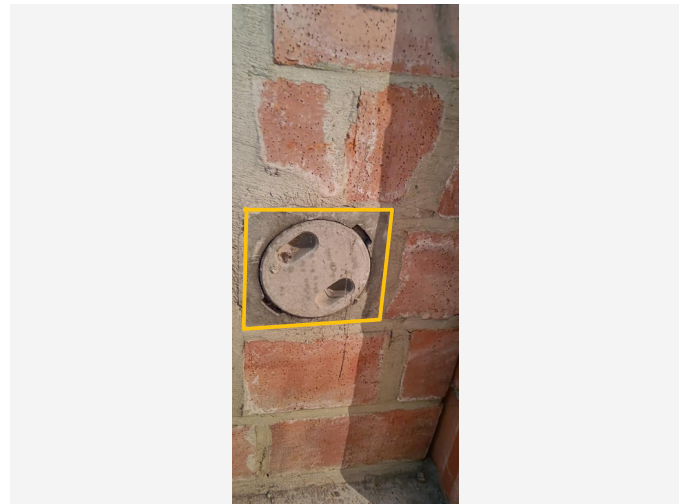
| Opmerking | geschatte hoeveelheid.<br>Het betreft een schouwplaatje met zitting. |

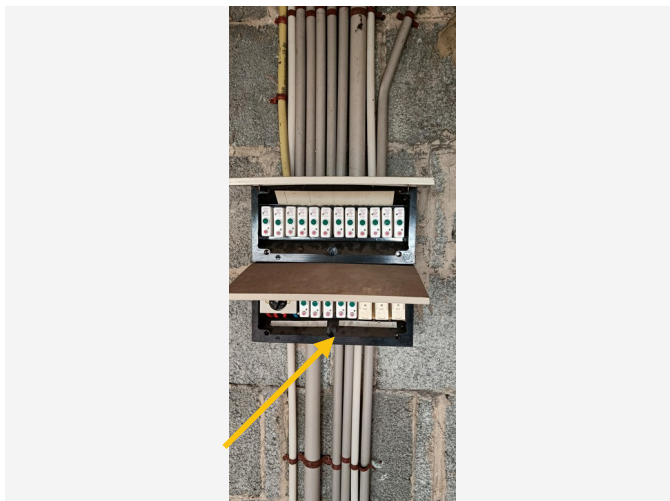
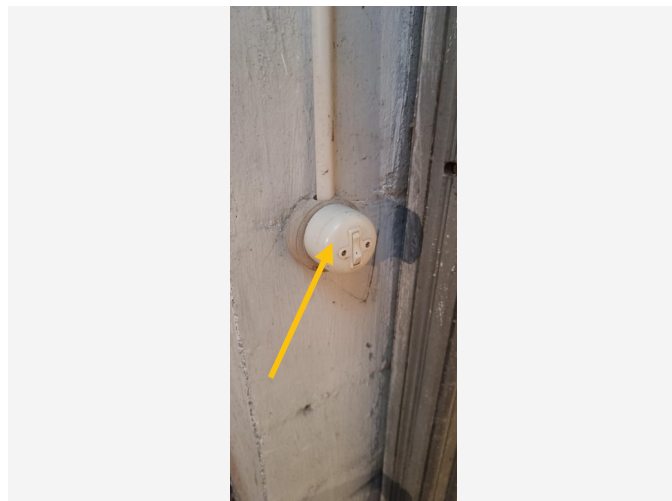
## Fiche 7: bakeliet zekeringkast + stopcontacten en schakelaars + radiatorknop

| Opmerking | <p>Het betreft 2 zekeringskasten: 1 in de kelder en 1 op het 3de verdiep.</p> <p>Het betreft 34 stopcontacten en schakelaars op volgende plaatsen:</p> <p>kelder: 3x</p> <p>-1: 10x</p> <p>+1: 10x</p> <p>+2: 8x</p> <p>+3: 3x</p> <p>Het betreft 1 radiatorknop op verdieping -1</p> |

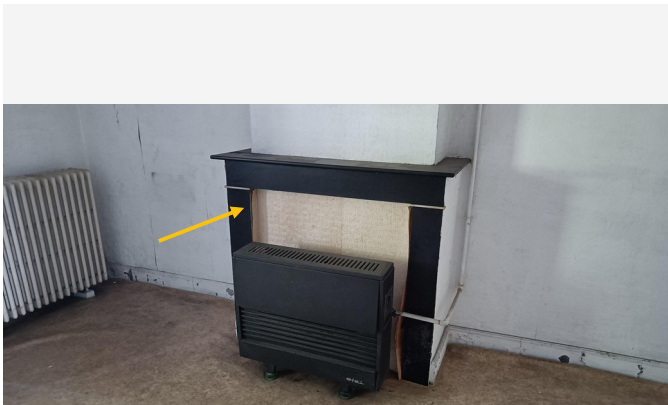
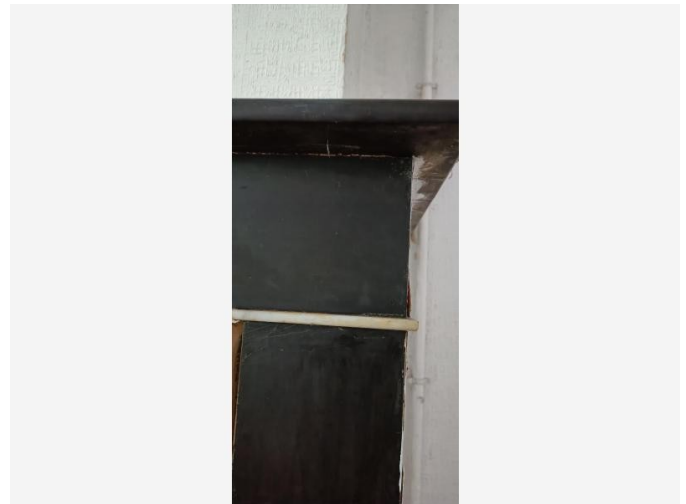
| Opmerking | De schoorsteenmantel op verdieping -1, verdieping +1 en verdieping +3 bestaat uit massal |

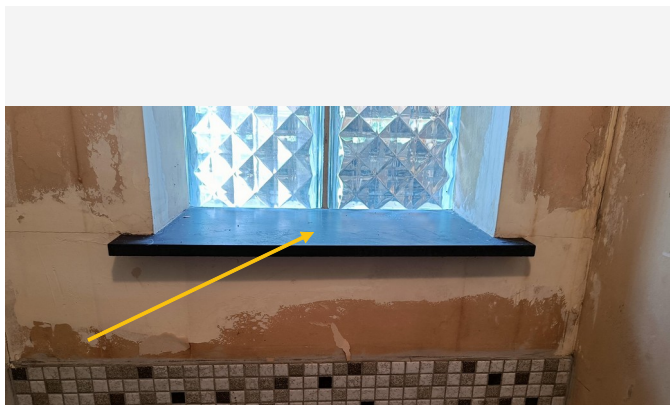
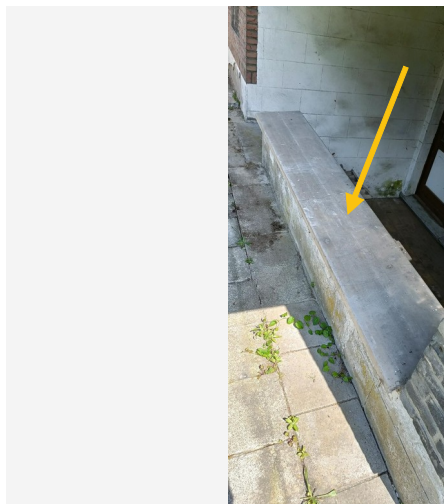
| Opmerking | Het betreft 1 vensterbank in de badkamer, 1 in de toilet en 2 buiten onder het plat dak |

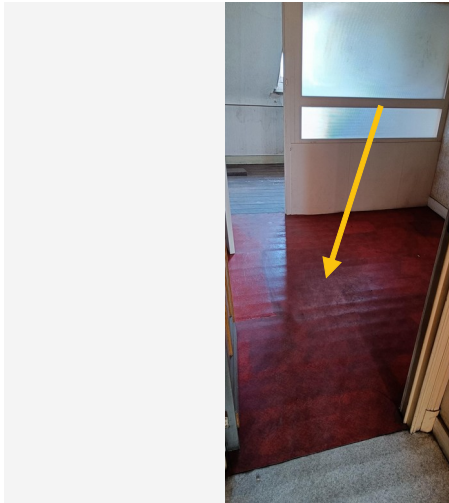
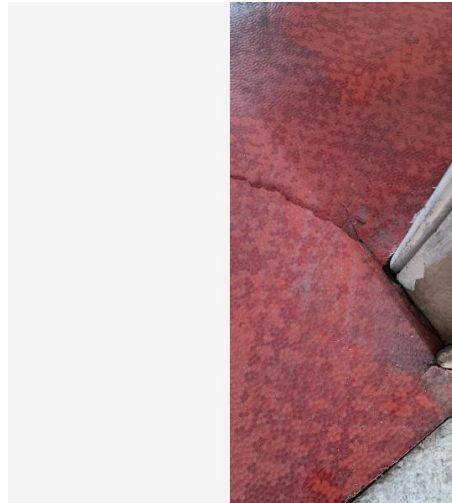
## Fiche 17: vloerzeil

Geen asbest

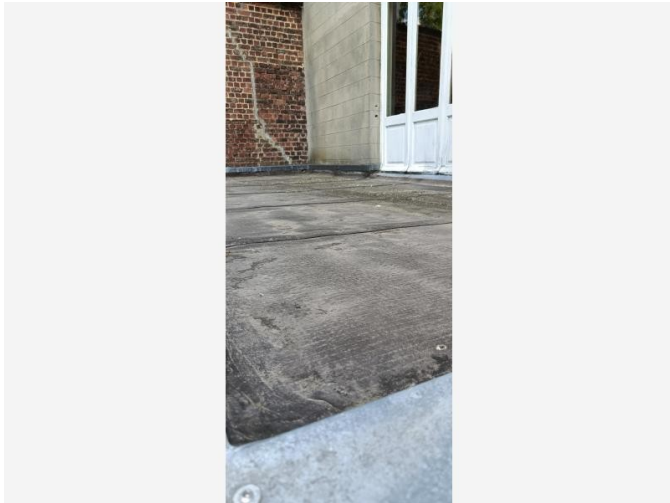
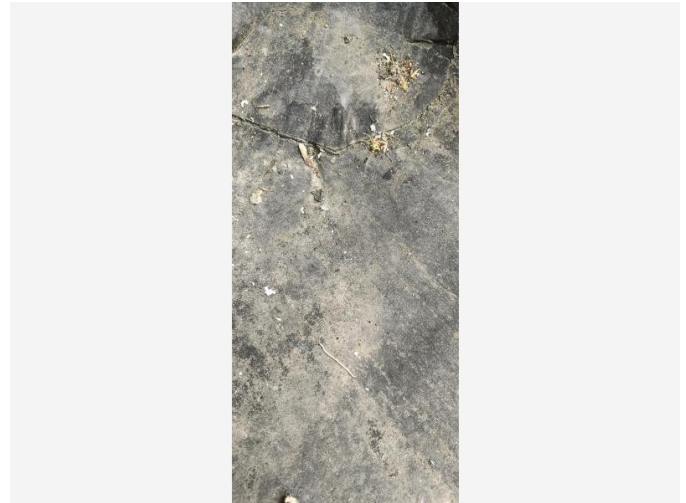
## Fiche 18: roofing

Geen asbest

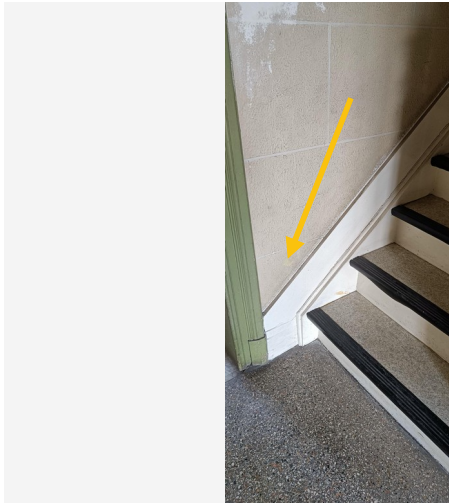
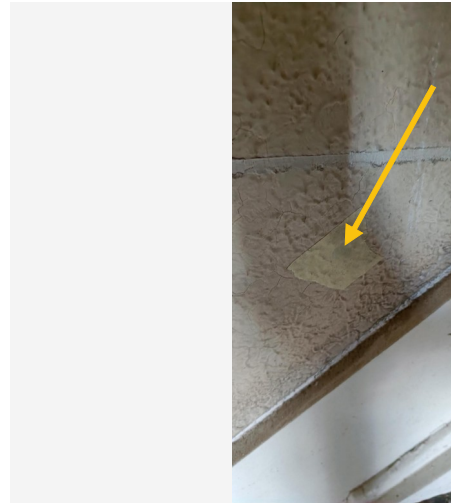
## Fiche 19: pleisterwerk muren

Geen asbest
