# Asbestinventarisatattest

Beerselsestraat 34, 1501 Halle

Attestnummer : 20250521-000561.002

Uitgegeven op : 01.06.2025

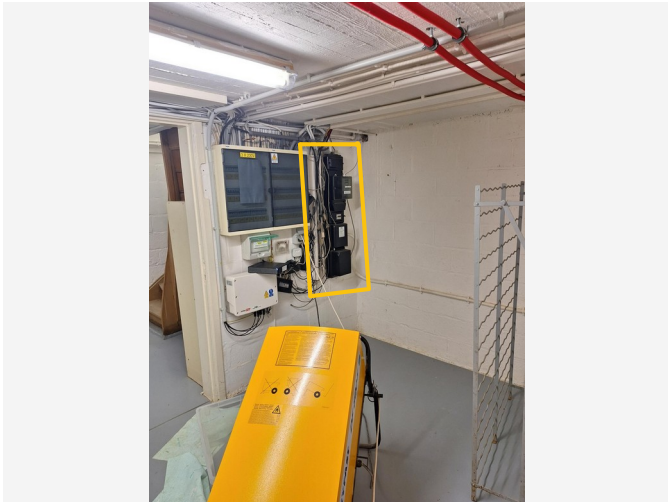
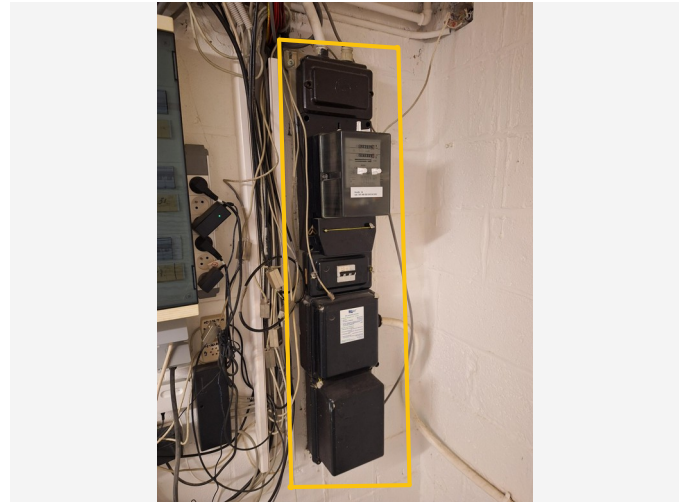
# Fiche 1: Bakeliet schakelaars/armatuur en teller elektriciteit

Asbestmateriaal

Het asbestmateriaal valt onder de mijlpaal van 2040.

| Eindbeoordeling materiaalrisico | Laag materiaalrisico en/of verlaagde kans op vezelvrijgave |

| Gebondenheid | Categorie 1: hechtgebonden in oorsprong |
| Asbestsoort (vezeltype) | Crocidoliet aanwezig |
| Asbestconcentratie | Laag (< 50%) |
| Afschermingsgraad van het gehele materiaal | Geheel of deels (ook) vrij aan de binnenlucht |
| Toestand van het materiaal | Onbeschadigd, niet verweerd |

| Opmerking | Betreffen 1 lichtarmatuur, 2 schakelaars en een teller met bijhorende elektriciteitsdozen. |

- Zorg voor een veilig beheer. Vermijd het beschadigen van het asbestmateriaal. Controleer de toestand jaarlijks op wijzigingen.

- Eenvoudige handelingen: mag via doe-het-zelf of door werknemer(s) met opleidingsattest eenvoudige handelingen  
Deze toepassing kan door een aannemer die over een opleidingsattest eenvoudige handelingen beschikt of door een particulier (doe-het-zelf), verwijderd worden indien er geen verhoogd risico op vrijgave van asbestvezels (max. concentratie 0,01 vezels/cm<sup>3</sup> - CODEX Art. VI.3-54) ontstaat en de toepassing voorafgaand wordt gefixeerd/bevochtigd; de individuele elementen zonder machinale werktuigen en zonder breken of gooien een voor een losgemaakt worden; en ten slotte in gesloten verpakking weggevoerd worden naar een erkend afvalpunt (recyclagepark).

Opgelet, de teller kan enkel door personeel/onderaannemer van de nutsmaatschappij gemanipuleerd worden als zij over het attest eenvoudige handelingen beschikken.

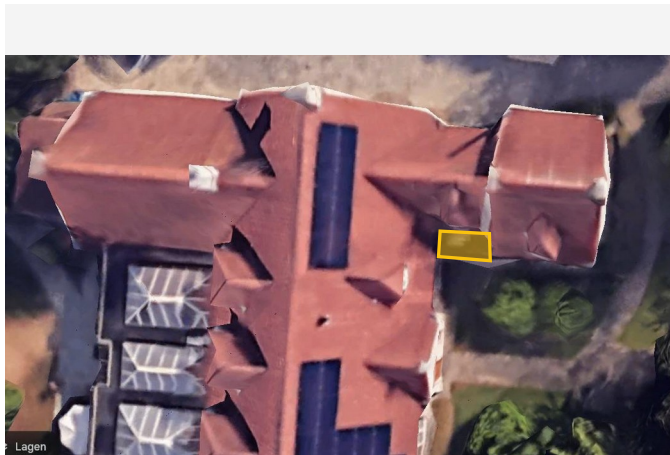
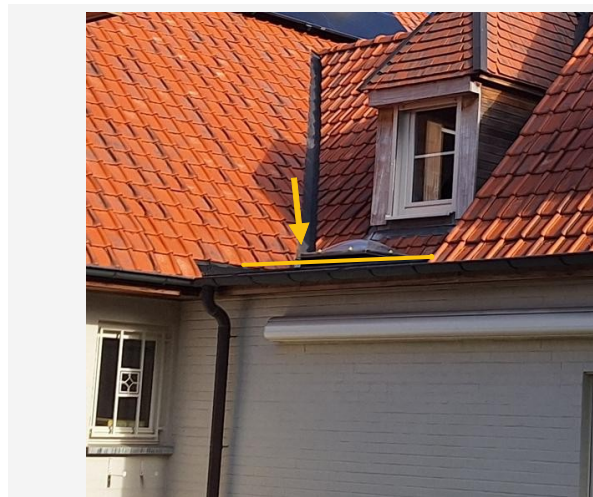
Het asbestmateriaal valt onder de mijlpaal van 2040.

| Eindbeoordeling materiaalrisico | Laag materiaalrisico en/of verlaagde kans op vezelvrijgave |

| Asbestsoort (vezeltype) | Alleen chrysotiel |
| Toestand van het materiaal | Licht beschadigd, licht verweerd. Intact calciumsilicaatmateriaal of categorie III 'gebondenheid' |

| Opmerking | <p>Roofing/bitumen wordt door de wetgeving altijd als asbestverdacht beschouwd indien het tegendeel niet kan worden bewezen met een staal of door een bewijsdocument. Er is geen staalname mogelijk zonder het risico op waterinsijpeling. Er zijn geen bewijsdocumenten ter beschikking dewelke kunnen staven dat de roofing jonger is dan 2001. Het is voldoende om de roofing goed te beheren. Indien u de roofing wilt verwijderen kan u een destructief staal laten nemen door een asbestdeskundige. Laat eventueel een staal nemen in het bijzijn van een dakwerker in de toekomst. Zo kan u asbest uitsluiten en het staalnamepunt meteen laten dichten.</p> |

- Zorg voor een veilig beheer. Vermijd het beschadigen van het asbestmateriaal. Controleer de toestand jaarlijks op wijzigingen.
- Voer bijkomende staalname(s) uit.

- Eenvoudige handelingen: mag via doe-het-zelf of door werknemer(s) met opleidingsattest eenvoudige handelingen  
Deze toepassing kan door een aannemer die over een opleidingsattest eenvoudige handelingen beschikt of door een particulier (doe-het-zelf), verwijderd worden indien er geen verhoogd risico op vrijgave van asbestvezels (max. concentratie 0,01 vezels/cm<sup>3</sup> - CODEX Art. VI.3-54) ontstaat en de toepassing voorafgaand wordt gefixeerd/bevochtigd; de individuele elementen zonder machinale werktuigen en zonder breken of gooien een voor een losgemaakt worden; en ten slotte in gesloten verpakking weggevoerd worden naar een erkend afvalpunt (recyclagepark).

- Eenvoudige handelingen: enkel door erkend asbestverwijderaar  
Indien bovenstaande criteria worden overschreden:

Deze toepassing kan enkel door een erkende asbestverwijderaar verwijderd worden omdat er hier automatisch een verhoogd risico op vrijgave van asbestvezels (max. concentratie 0,01 vezels/cm<sup>3</sup> - CODEX - Art. VI.3-54) ontstaat. (Bron: VLAREM II: 6.4.0.1 par1, par2 en par3). Een erkend asbestverwijderaar moet ingeschakeld worden voor deze toepassingen die niet (kunnen) worden verwijderd door de couveuzemethode, door hermetische zone of door de materialen beschreven in Vlare II, art. 6.4.0.1 par2. (Bron: Leidraad bij het Inspectieprotocol)

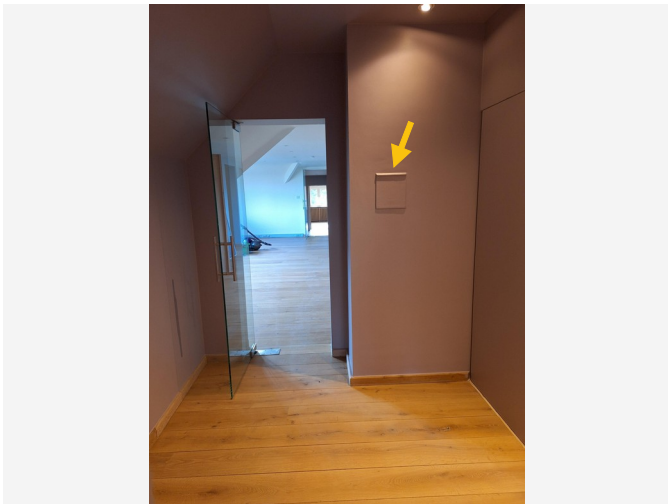
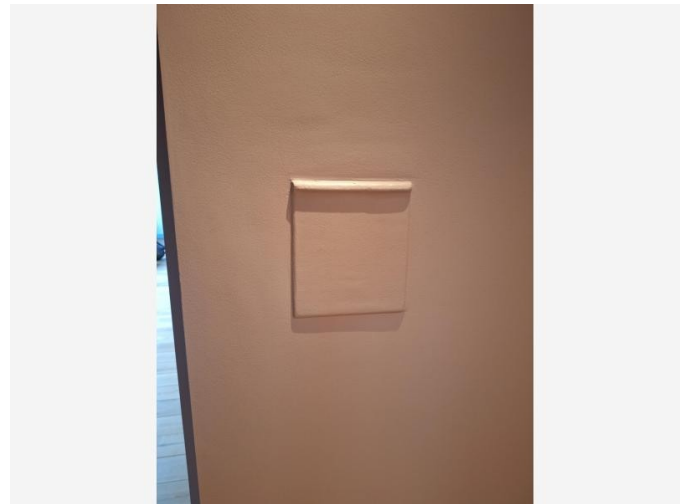
Het asbestmateriaal valt onder de mijlpaal van 2040.

| Eindbeoordeling materiaalsrisico | Zeer laag materiaalsrisico en/of zeer lage kans op vezelvrijgave |
| Opmerking | Volledig overschilderd. |

| Asbestsoort (vezeltype) | Crocidoliet aanwezig |
| Afschermingsgraad van het gehele materiaal | Niet stootvaste afscherming |
| Toestand van het materiaal | Onbeschadigd, niet verweerd |

| Opmerking | <p>De hoeveelheid is een schatting en kan afwijken van de werkelijke toestand.</p> <p>1 in stookruimte 0 en 1 in een kamer +1.</p> |

- Zorg voor een veilig beheer. Vermijd het beschadigen van het asbestmateriaal. Controleer de toestand jaarlijks op wijzigingen.

- Eenvoudige handelingen: mag via doe-het-zelf of door werknemer(s) met opleidingsattest eenvoudige handelingen  
Deze toepassing kan door een aannemer die over een opleidingsattest eenvoudige handelingen beschikt of door een particulier (doe-het-zelf), verwijderd worden indien er geen verhoogd risico op vrijgave van asbestvezels (max. concentratie 0,01 vezels/cm<sup>3</sup> - CODEX Art. VI.3-54) ontstaat en de toepassing voorafgaand wordt gefixeerd/bevochtigd; de individuele elementen zonder machinale werktuigen en zonder breken of gooien een voor een losgemaakt worden; en ten slotte in gesloten verpakking weggevoerd worden naar een erkend afvalpunt (recyclagepark).

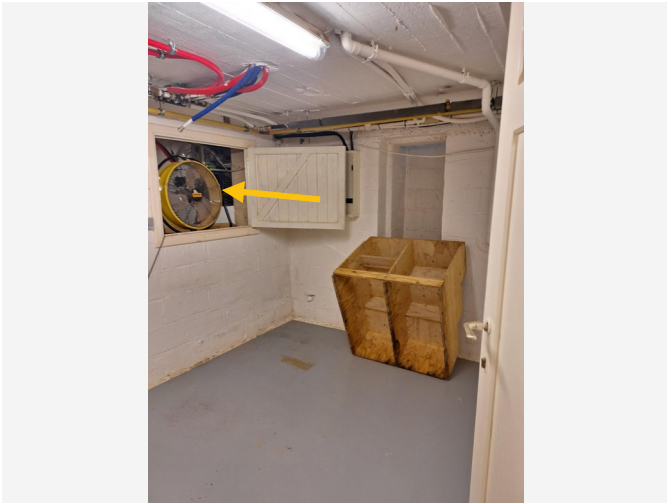
*Situeringsfoto*

### Permanente beperking

**Reden:** Hoogte minder dan 1,5 meter

**Uitleg van de asbestdeskundige:** Ruimtes met een hoogte lager dan 1,5 meter hoeven in het kader van een asbestattest niet onderzocht te worden en vallen buiten het inspectieprotocol.

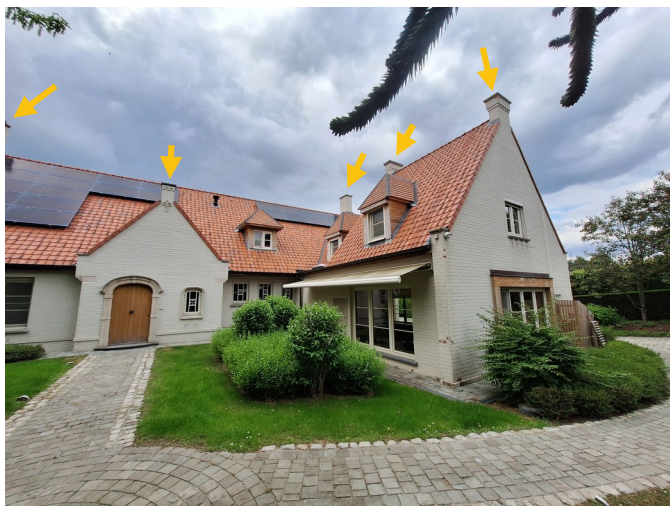
*Situeringsfoto*

### Tijdelijke beperking

**Reden:** Het te onderzoeken materiaal situeert zich hoger dan 3,50 m te rekenen vanaf een veilige ondergrond

**Uitleg van de asbestdeskundige:** Binnenzijde schoorstenen is voorlopig onbekend gezien hoogte van +3.5m vanaf veilige ondergrond. Geen andere (veilige) inkijk mogelijk.

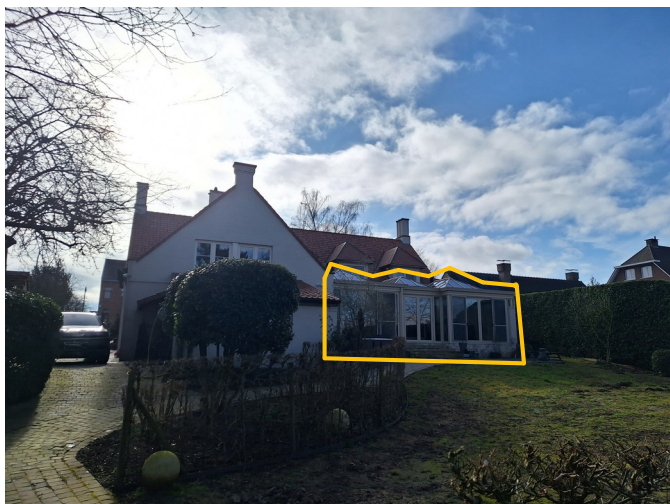
*Situeringfoto*

### Uitgesloten van inspectie

**Bouwjaar:** 2008

*Constructies gebouwd vanaf 2001 moeten niet onderzocht worden*

| Opmerking | Constructies dewelke dateren van een niet-asbestverdacht jaartal dienen niet onderzocht te worden. Eigenaar kan offerte van veranda voorleggen met jaartal 2008. Veranda wordt uitgesloten van onderzoek. Kopie wordt toegevoegd als bijlaeg aan de bewijsdocumenten. |

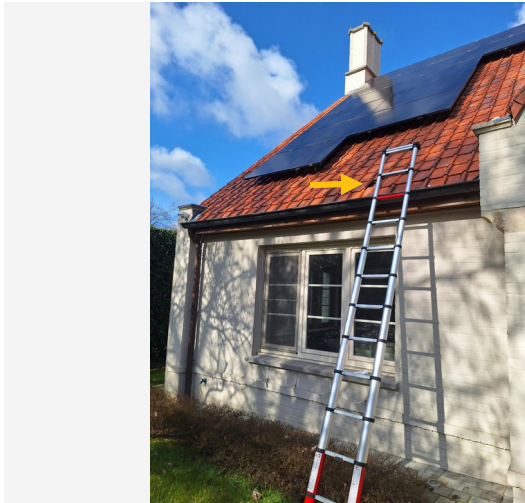
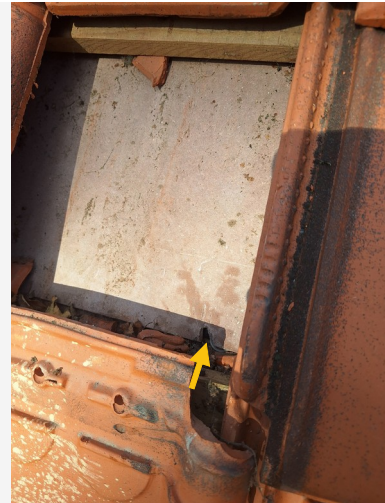
## Fiche 7: Onderdak type Menuiserie

Geen asbest

| # | Type | Referentie | Resultaat |
|---|---|---|---|
| 7.1 | Puntmonster | A523-3 | Geen asbest |

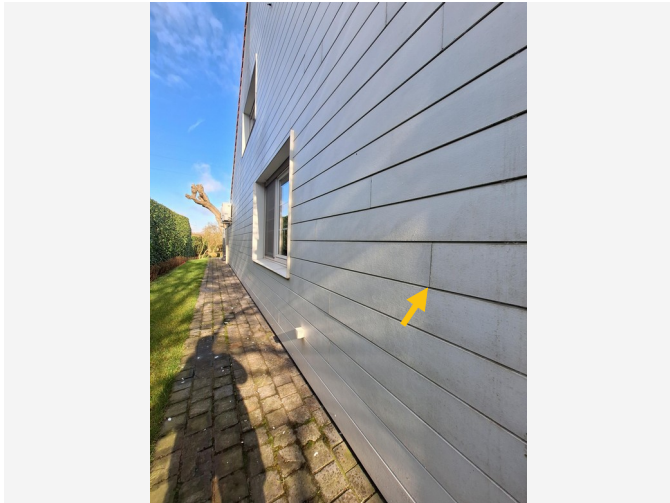
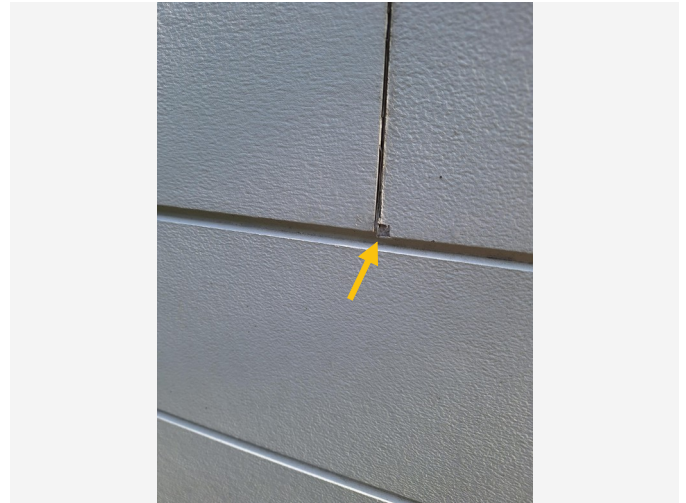
## Fiche 9: AC wandplaten

Geen asbest

| # | Type | Referentie | Resultaat |
|---|---|---|---|
| 9.1 | Puntmonster | A523-2 | Geen asbest |
